第2章 MMSによる調査方法

対象道路における路面変状の経時変化をMMS技術により計測し、路面変状の見られた箇所と、計測期間中もしくは計測後に発生した道路陥没箇所との一致性を確認する。また、陥没の予兆と見られる変状が見られる箇所については、下水道管きょ内のTVカメラ調査を行い、管きょの不具合との関係を整理する。これらの調査結果より、路面変状と下水管路施設の不具合の関連性及び陥没予兆の発見可能性を検討する。

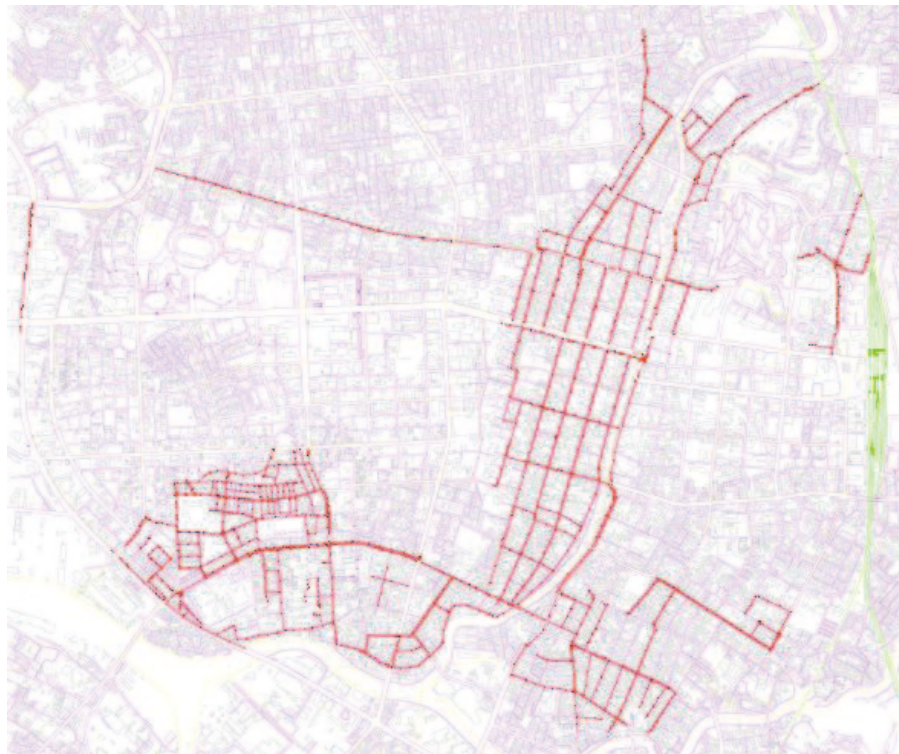
図 2-1.2 八橋処理区計測/解析道路

計測対象地域は、赤線で囲んだ八橋処理区（一部を除く）約7.7km²および土崎地区の一部とする。図2-1.1に計測対象地域位置図、図2-1.2に八橋処理区の計測/解析道路を示す。

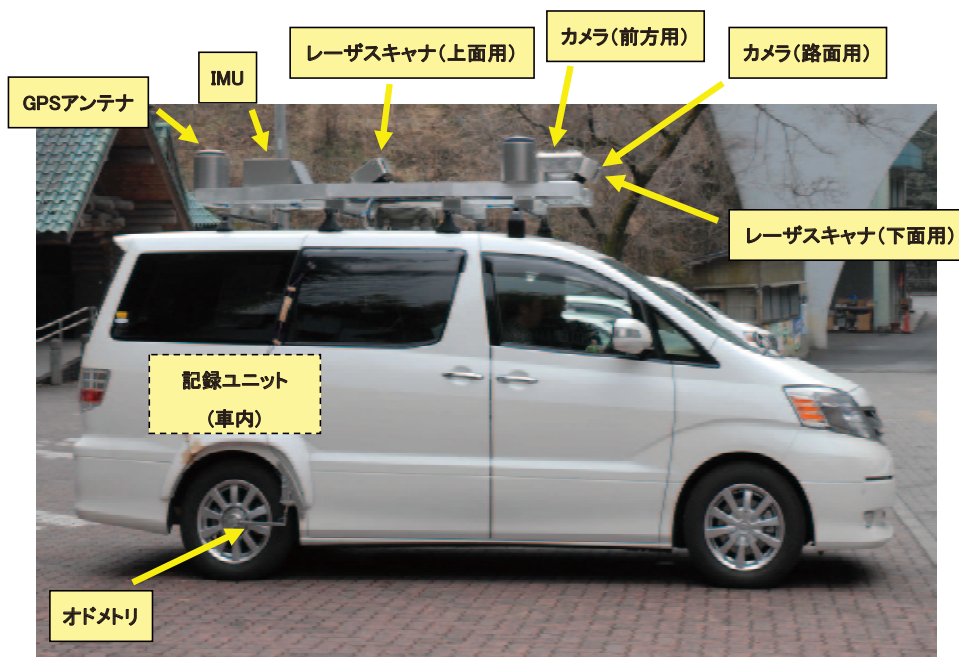
図 2-2.1 MMS-S 外観

本研究で使用した MMS-S は、普通車(アルファード)に GPS、レーザスキャナ、カメラ、IMU (慣性姿勢計測装置)、オドメトリ (タイヤ回転計)などを搭載した車両レーザ計測システムであり、GPS/IMU 複合による車両の位置/姿勢計算と、搭載したセンサで計測したレーザデータ/カメラ画像により、正確な道路地物の三次元位置計測が行える。図 2-2.1 に MMS-S の外観を示す。

MMS-S に搭載されているカメラ、レーザスキャナの仕様を表 2-2.1 に示す。

項目		内容
カメラ搭載台数[台]		2
レーザ搭載台数[台]		2
カメラ	画素数	200 万画素 (1600×1200)
	視野角	54°
	設置方向	前方用：前正面(0°) 路面用：前下面(-17.5°)
レーザ	設置方向	上面用：前上(30°)
		下面用：前下(30°)
全長、車高		4850mm 2350mm
最大乗車人数		3 名

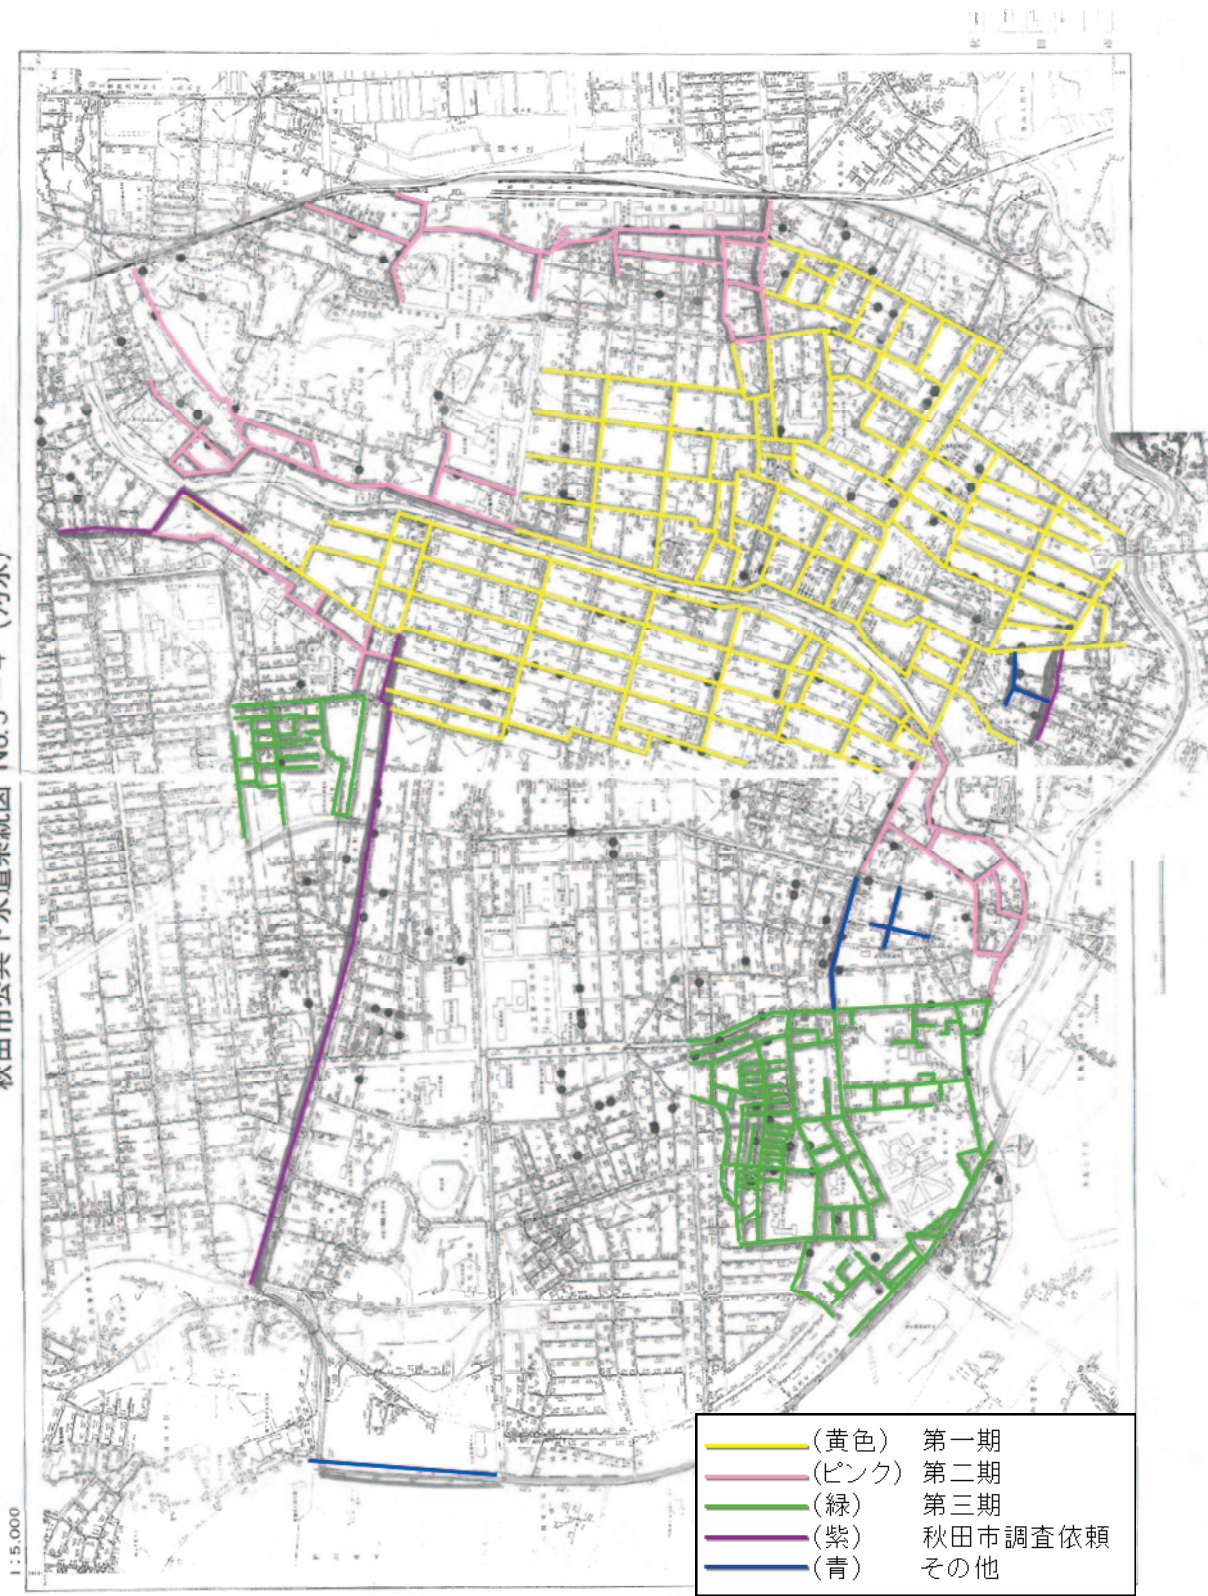
図 2-3.1 計測対象道路

計測対象道路は污水管と合流管が埋設されている道路であり、基本的には計測対象地域内にある第一期から第三期下水道事業に築造された管路上の道路と、秋田市より依頼があった 4 ヶ所および、その他（国道 7 号線の一部、陥没密集域）とした。図 2-3.1 に計測対象道路を示す。

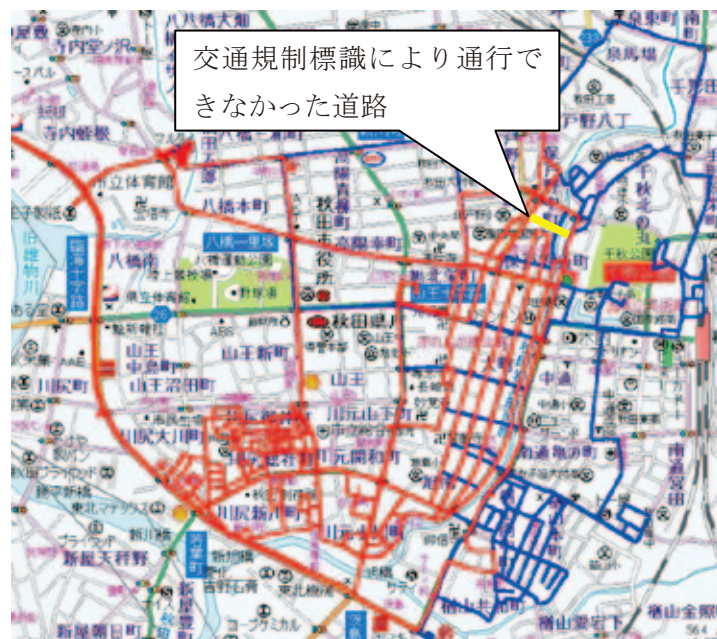
図 2-5.9 二日間の車両軌跡（ただし、土埴地区をのぞく）

赤：一日目、青：二日目、緑：三日目

※二日目の計測時、一部の道路で交通規制が行われており、計測ができなかった。計測不可道路の位置は図 2-5.9 に示す。

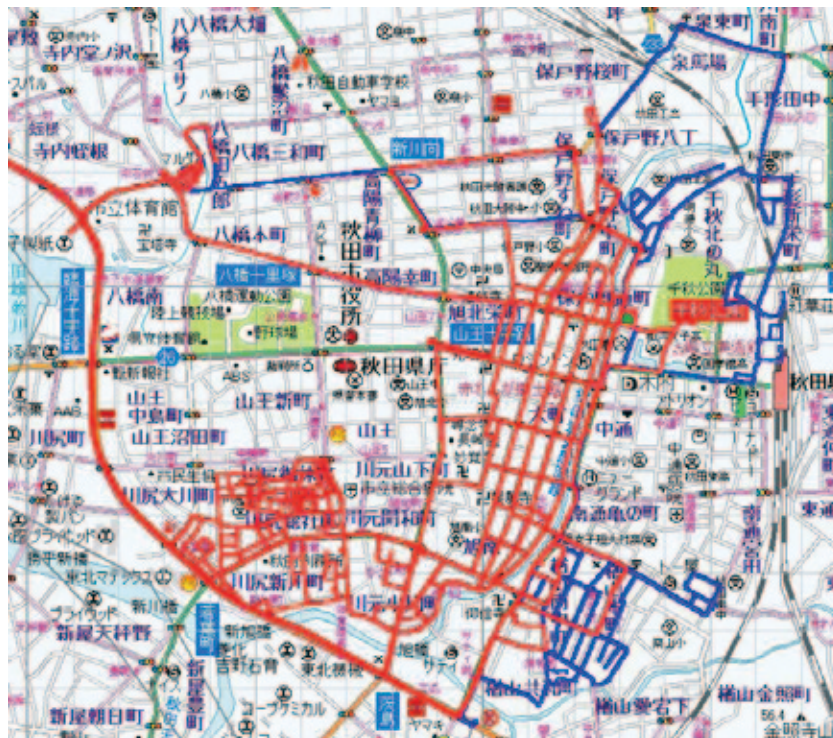
図 2-5.13 二日間の車両軌跡（ただし、土埼地区をのぞく）

赤：一日目、青：二日目、緑：三日目

第一回計測の軌跡は図 2-5.1～図 2-5.5、第二回計測の軌跡は図 2-5.6～図 2-5.9、第三回計測の軌跡は図 2-5.10～図 2-5.13 に示す。

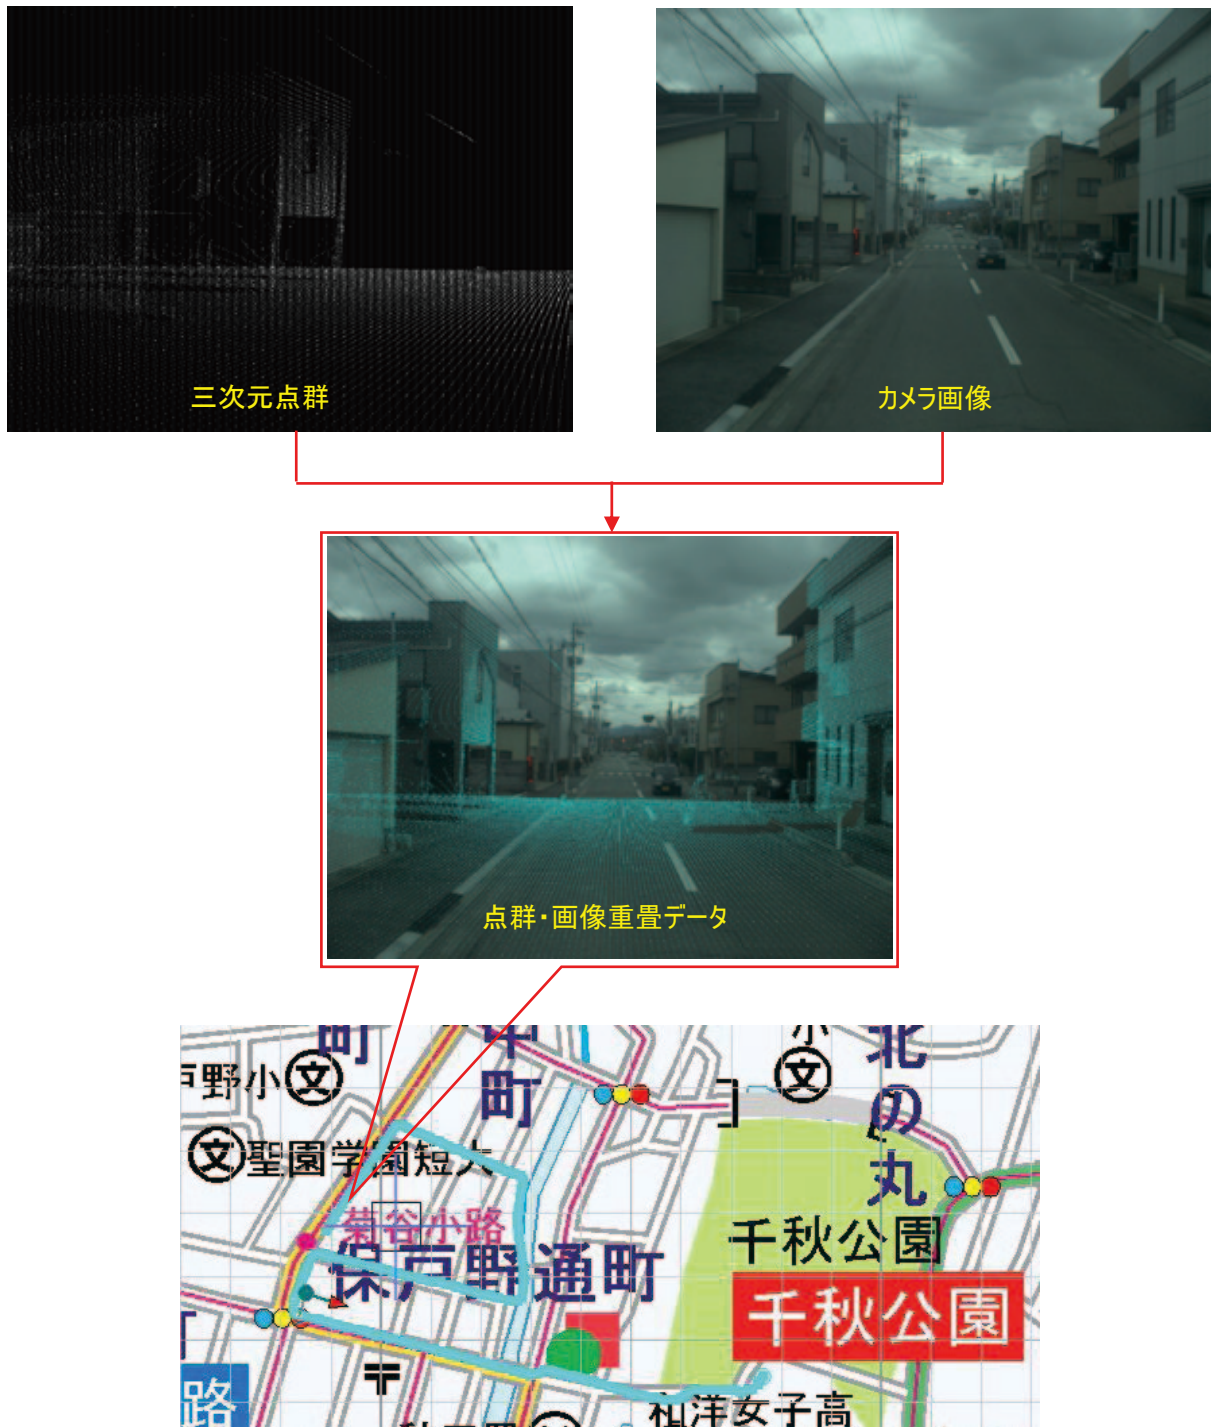
図 2-6.1 計測データサンプル

今回の計測で得られた点群および画像の一例を図 2-6.1 に示す。
