## 6. 危機管理に関する調査

### 6.1 急激な水位上昇下における情報伝達状況

## 6.2 危機管理において効果が見られた対応事例と課題

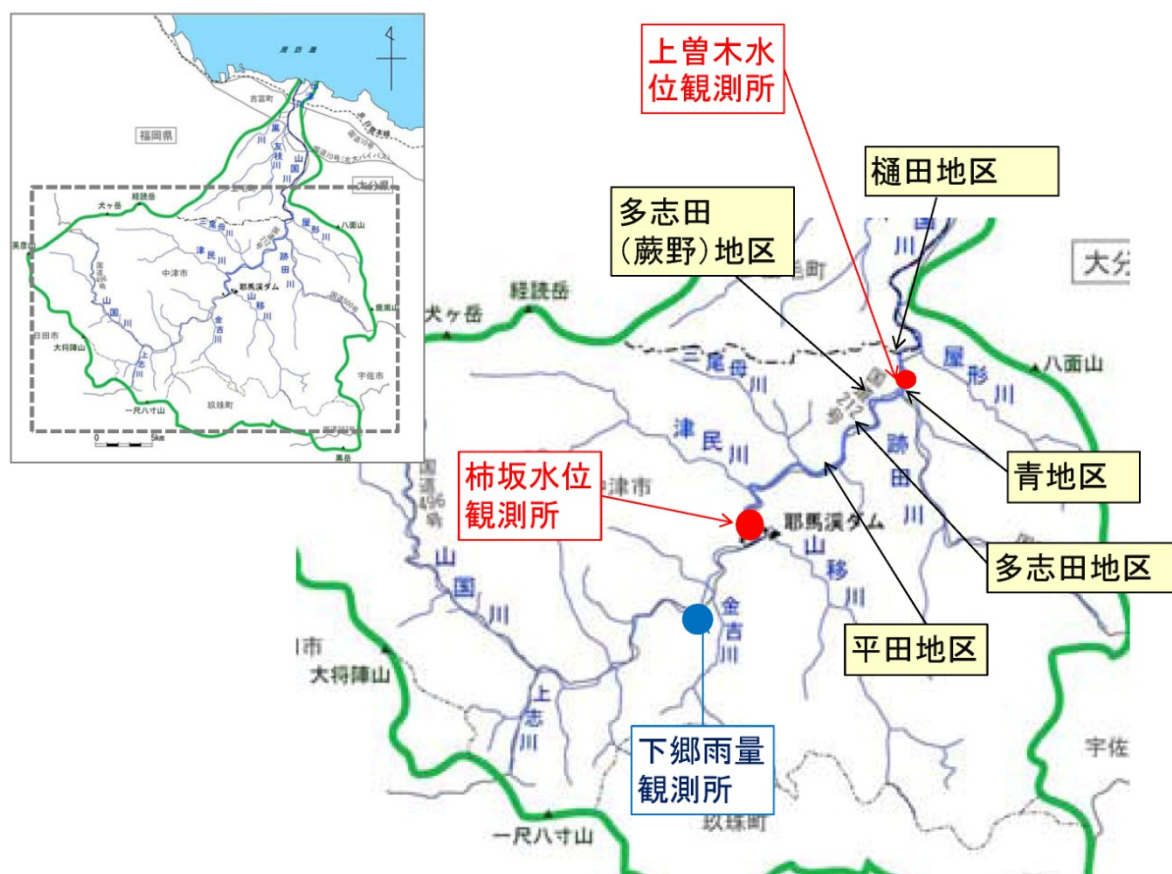
水位観測所と避難地区の位置を図-6.1.2 に、7月3日の豪雨による山国川柿坂水位観測所の水位データと情報伝達状況を整理したものを図-6.1.3 に示す。

図-6.1.2 山国川観測所と避難対象地区の位置

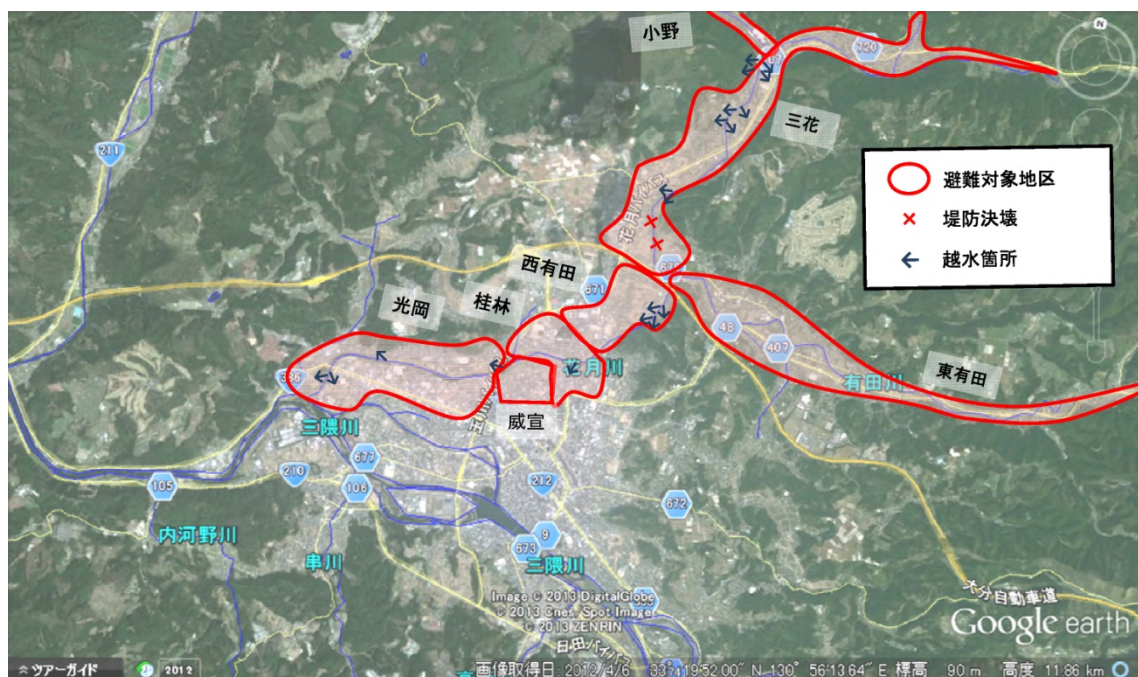
花月川における避難対象地区と氾濫箇所との関係を表-6.1.1 に、避難対象地区の位置を図-6.1.5 に示す。

花月川上流部の日田市三花地区では、8:50 に花月川左岸 8.4k で越水したのに対して、日田市から 7:30 に避難勧告が、8:10 に避難指示が発令されている。また、花月川中流部の西有田地区および下流部の光岡地区では氾濫開始の 5～10 分前に避難指示が発令された。

図-6.1.5 花月川における避難対象地区の位置

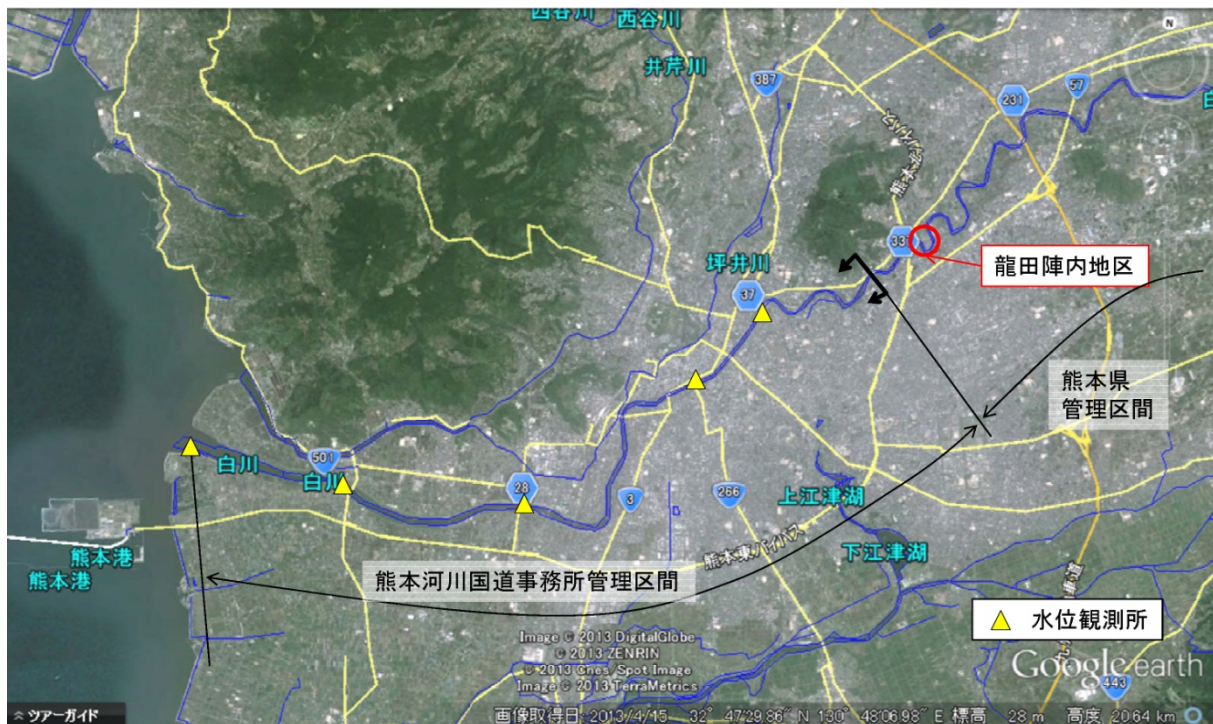
7 月 12 日の豪雨では、熊本市北区龍田地区（図-6.2.1 参照）への避難指示の発令が遅れた問題で、熊本市が設置した検証部会で、平成 24 年 8 月に報告書<sup>26)</sup>がまとめられた。報告書では、白川の県管理区間が水位周知河川に指定されていないことから、指定の要請と水位計設置等観測体制の強化が求められた。

図-6.2.1 白川の水位・雨量観測所

検証部会からの報告を受けて、熊本県は、当該地区の水位周知河川の指定及び水位計の設置を行っている。
