II. その他の予算による研究

1. 南海トラフ連動型地震における 下水道施設の復旧方法に関する研究

2. 社会資本の予防保全的管理のための点検・監視技術の開発

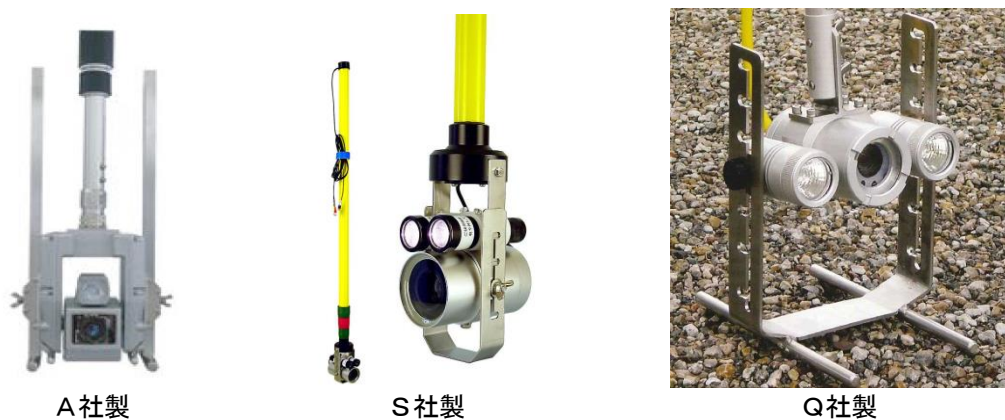
写真1 国産管口カメラの外観

本研究では、スクリーニング調査（簡易調査）機器として管口カメラに着目し、機器性能及び異常判定精度の検証を行った。管口カメラとは伸縮可能な操作棒の先にカメラとライトをつけた調査機器である。写真1は、国内で販売されている国産管口カメラである。

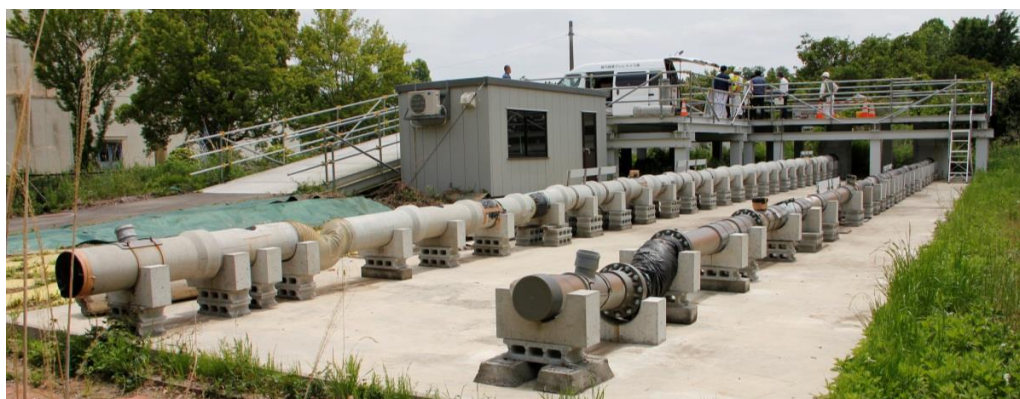
写真2 模擬劣化管きよ

管口カメラは、TVカメラと比較して安価で簡単に操作できるが、一方で、視認範囲の制限や調査の精度が課題とされている。このため国総研構内にある模擬劣化管きよ(写真2)を用いて管口カメラ調査の適用範囲を把握するための実験を行った。模擬劣化管きよは、塩化ビニル管(VUφ200mm)と鉄筋コンクリート管(HPφ250mm)の2種類からなり、管きよの内面の異常を再現している(表2)。

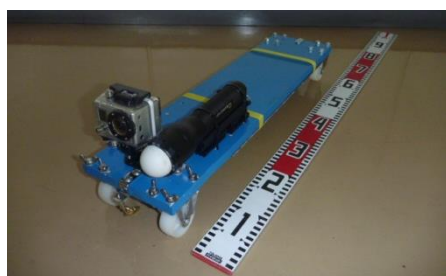
写真4 車輪式台車

調査方法	効率性の検証結果
走行台車	車輪式台車	ワイロケーブルで押込む	800m/日
	そり式台車	ワイロケーブルで押込む	× そりがうまく管きょ内で滑らず
	船体型台車	浮力と下水の流れで走行	× 走行には水深が必要であり、 小口径管には不適
	電動RC制御車	外部電源による自走	1000m/日(600m/3hr) ワイロケーブル回収の手間が不要 多少の土砂堆積、滞留水があっても走行可能

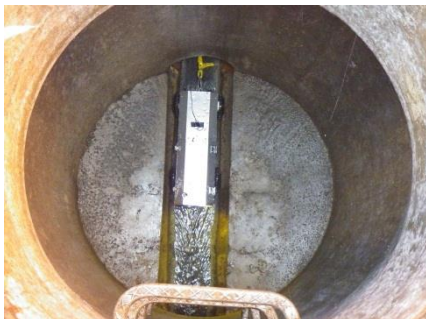
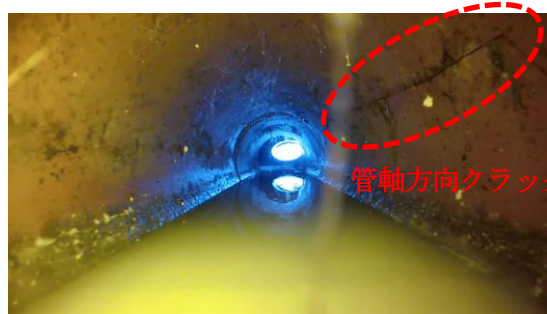
日進量で最も優位であった電動RC制御車を用いたB市における現地調査結果（B市、80スパン）をもとに、TVカメラ調査機器の調査精度について検証した（写真8、9）。ランク判定の誤差はあるものの、概ね従来型の詳細TVカメラ調査と同等の精度を有しているといえる（表12）。電動RC制御式カメラの有利な点と不利な点に関して表13に整理した。また今後のさらなる性能向上に向けた課題を表14に整理した。

写真8 管きょ内調査の様子

写真9 電動RC制御式カメラの映像

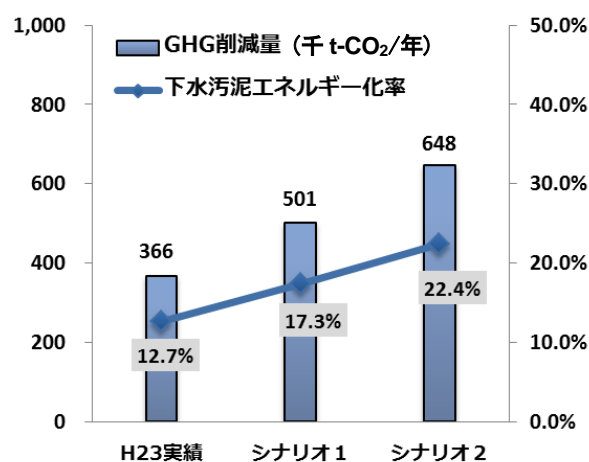
図1 下水汚泥のエネルギー化技術導入シナリオに基づく導入効果の試算結果 (GHG 排出削減量および下水汚泥エネルギー化率)

下水汚泥のエネルギー化に伴う GHG 排出削減量についても各シナリオで一定の効果が得られたが、3 次社重点の下水道に係る GHG 排出削減量には他の項目 (N₂O 排出抑制等) も含まれているため、単純比較は難しい。

これらの検討結果より、処理場規模や設備更新時期など、統計資料で入手可能な情報に基づいて仮定した制約条件をいくつか置いて導入シナリオを検討すれば、全国的な導入効果等について、現実的な試算が可能であることが示された。一方で、3 次社重点の目標 (例えば、H28 年度末までに下水汚泥エネルギー化率を約 29%に向上) を達成するためには、シナリオ 1 または 2 でも不十分であり、エネルギー化技術の一層の導入促進が求められるとともに、そうした導入に適した技術開発 (エネルギー効率向上やコスト削減) の強化が必要と考えられた。

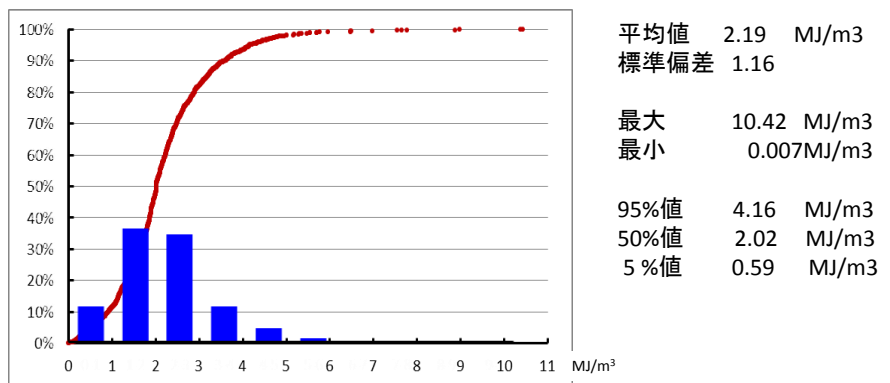
図1 市町村別上水道エネルギー消費原単位の分布

再生水利用の促進検討の前に、既存の上下水道に係るエネルギー消費について、把握する必要がある。「水道統計」¹⁾及び「下水道統計」²⁾のデータを用いて、全国の市町村の上下水道に係るエネルギー消費原単位の分布について整理した。エネルギー消

費原単位の計算には、電力消費量と燃料消費量を考慮している。また、計算対象とした施設は、上水道は取水から配水までに係る施設で、下水道はポンプ場及び処理場である。

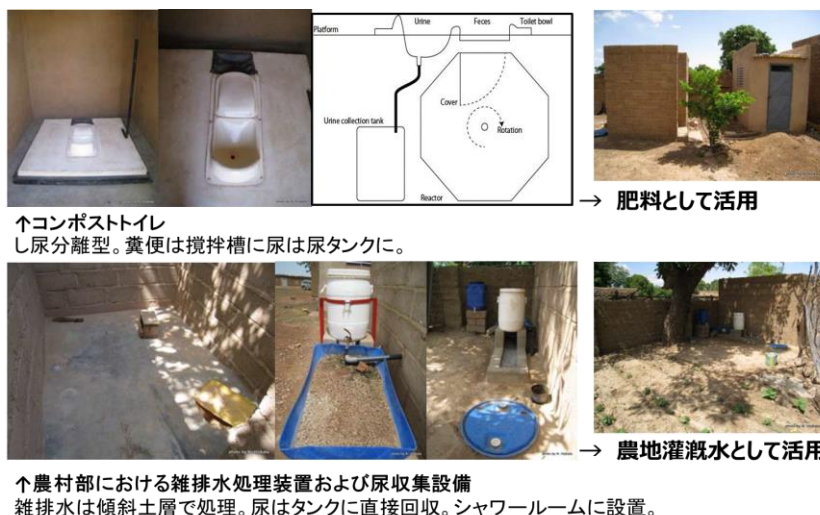
図1 農村モデルにおける要素技術

↑コンポストトイレ
し尿分離型。糞便は攪拌槽に尿は尿タンクに。

→ 肥料として活用

→ 農地灌漑水として活用

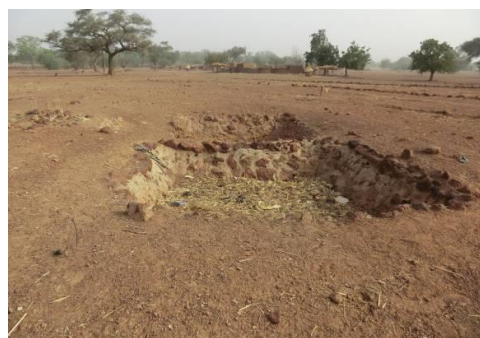
図2 住居近隣でのコンポスト化の様子

スト化が挙げられているが、実際は農家が個人で私有地内の穴に廃棄物を投棄することによりコンポスト化を実施している程度であり（図 2）、コンポストトイレのコンポスト利用については法令がない。これらを踏まえ、安全なコンポスト使用を促すためにも、ブ国の状況を踏まえた都市廃棄物の処理工程や処理基準等、肥料の許認可の仕組みを法制度として定める必要があることがわかった。同時に本プロジェクトで開発されたコンポストトイレの利用にあたって、安全性が確保されていることを示すことが重要であり、環境への安全性および WHO ガイドラインへの適応について実証する必要があることがわかった。
