5. 道路管理者の対応事例

騒音に対する苦情・要望等に対しては、現場条件等に応じて臨機応変に対応する必要がある。ここでは、典型的な対応事例について、担当者への聞き取り調査等に基づいて示す。

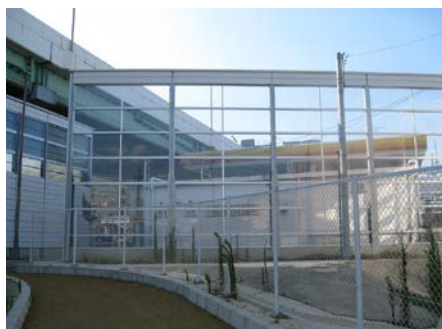
図-5.3 道路に面した商業施設と住居の間に設置した遮音壁

住民の自治会から道路交通騒音の改善要望を受けた(起算時点 A 年度)。道路は、高架部 4 車線、平面部 6 車線の二層構造であり、これまでに高さ 3~5 m の遮音壁等の騒音対策は講じられていた。しかし、騒音の測定値は、測定した 7 地点の全てで環境基準を超過していた。騒音対策は、環境施設帯の設置、遮音壁の嵩上げ、舗装の打ち換えの順で計画した。環境施設帯の用地取得は A+3 年度に完了したが、一部の商業施設で協力してもらえなかった。この箇所では遮音壁も設置できなかった。A+5 年度から A+8 年度に既設遮音壁(高さ 3~5 m)を高さ 8 m にする嵩上げの工事、A+7 年度から A+8 年度にかけて舗装の打ち換え工事を施工した。遮音壁を設置することができなかった箇所では、商業施設と住宅地の境界に遮音壁を設置して課題を解消した(図-5.3)。対策の進捗状況や騒音の測定値は、住民説明および広報誌で住民にお知らせしていた。

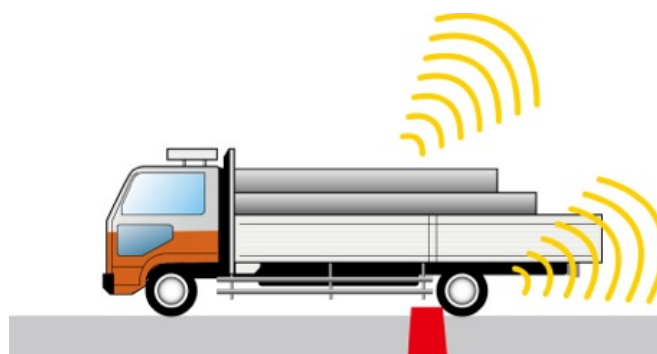
図-5.4 路面の凹凸に起因する衝撃的な音のイメージ

衝撃的な騒音等が発生する場合には、騒音が環境基準値以下の場合でも改善要望を受けて対策を講じることがある。表-4.5 は騒音の対策要望の要因と対応の事例である。
