# 1. 序 論

## 1.1 概要

### 1.3 鋼道路橋における高力ボルト摩擦接合継手に関する基準の変遷

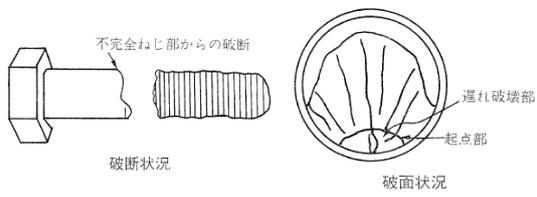
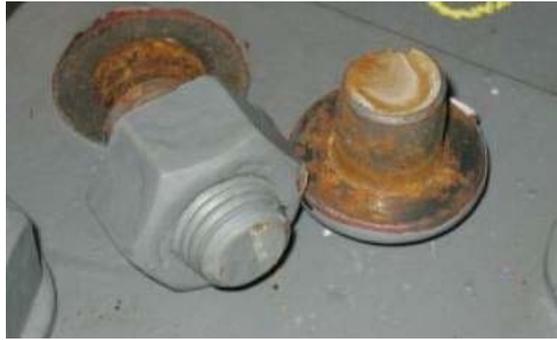
図-1.2 高力ボルト(F11T)の遅れ破壊

しかし、F13Tは施工後数ヶ月で、F11Tの場合は施工後数年で遅れ破壊による脱落事故が多発した(図-1.2、1.3参照)。このような事故を受けてF13Tは使用を禁止され、F11Tについても1980年の道示Ⅱ鋼橋編<sup>1,4)</sup>では規定から削除された。F10Tまでの高力ボルトについては遅れ破壊が発生しなかったことから、規定され続けている。それまで採用されていたF11Tについては、F10Tへ順次取り替えがなされているが、設計上継手の強度が不足している場合は補強を伴う場合もある。

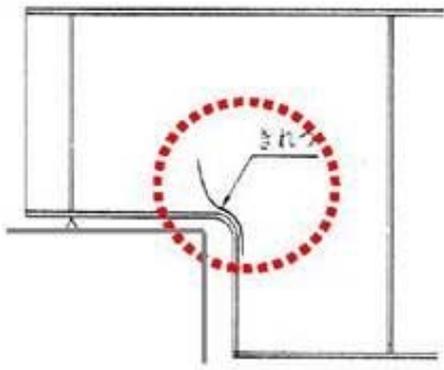
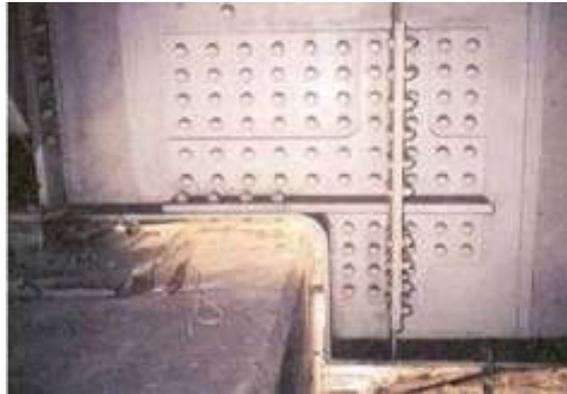
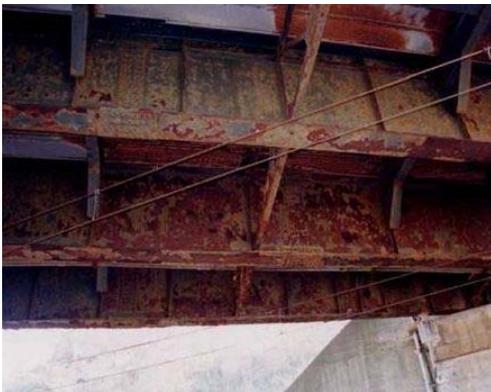
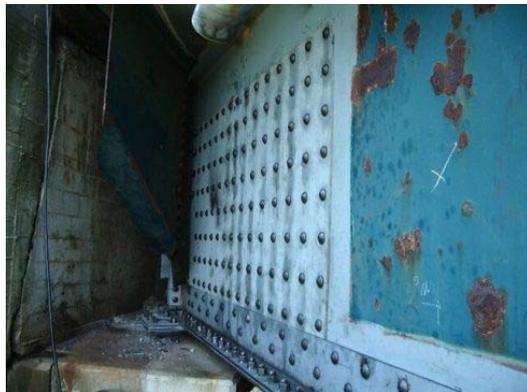
図-1.4 当て板による補修事例

上述のとおり、現在、道示(2012年)ではF10T、S10Tまでが規定されており、これ以上の高強度の高力ボルトは規定されていない。一方で、新設橋において厚板化が進む中で、ボルト1本当たりの荷重伝達力がF10T、S10Tより大きい超高力ボルトを用いることにより必要ボルト本数や施工工数の削減など、合理的で経済的な継手となる可能性があることが期待されている。既設橋の補修では、高力ボルトを用いた当て板補修を行う場合があり、ボルト本数の使用が多い(図-1.4参照)ことから、超高力ボルトの使用によるボルト本数の削減は、補修部材の小型化により合理的な補修構造となることも期待されている。
