第5章 既設橋への適用に関する検討

5.1 損傷状況の異なる既設橋の現有耐力照査

5.2 撤去橋梁の輪荷重走行試験

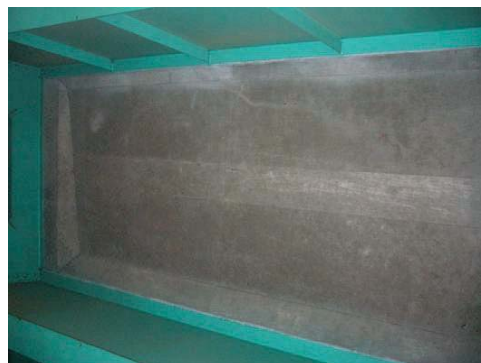
写真-5.2.2 床版下面損傷状況

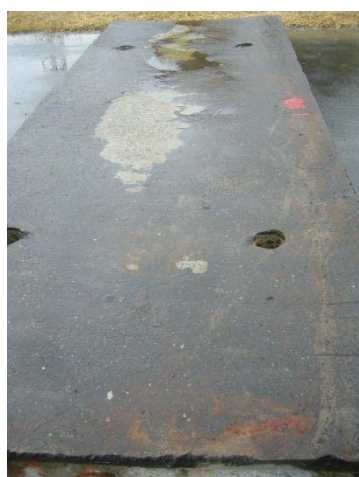
当該橋梁は、市街地に位置する橋梁である。昭和39年道路橋示方書で設計され、昭和47年に供用後約40年にわたり供用されていたものの、新橋の架設により河積阻害率が基準値を上回ることから撤去することになったものである。設計活荷重はTL-14として設計され、その後床版に補修補強をされていない。床版厚は170mmと薄く、舗装厚も50mmで設計されているものの、走行位置によってはアスファルト舗装が摩耗して無くなっている箇所もあった。

写真-5.2.3 舗装の摩耗状況

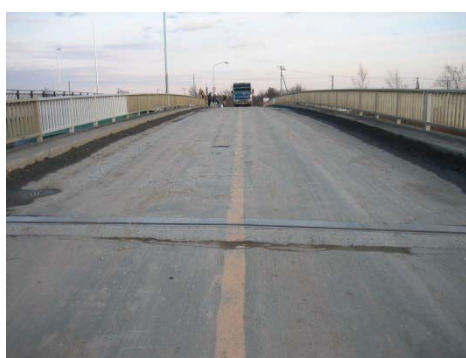
写真-5.2.4 床版上面の状況

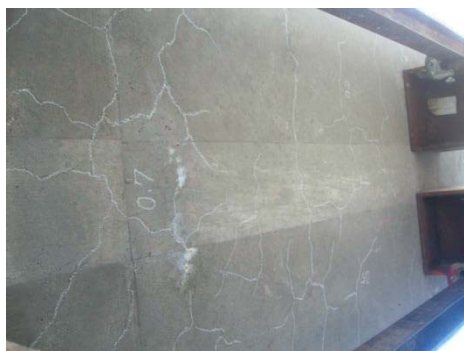
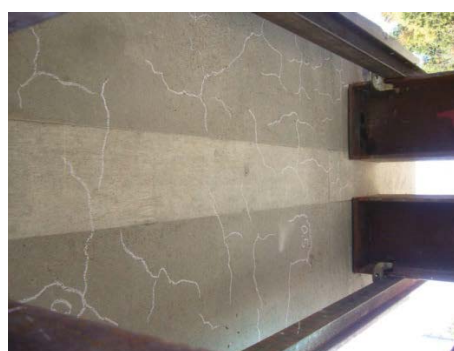
写真-5.2.5 床版下面ひび割れ状況

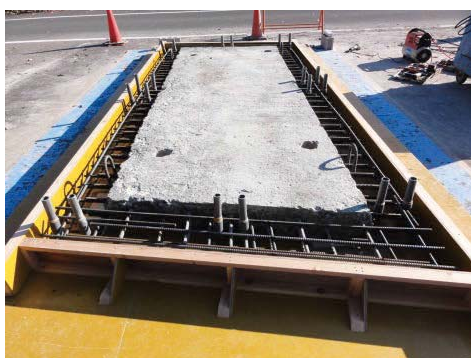
写真-5.2.6 床版加工状況

供試体は、輪荷重走行試験機に設置できるように、切り出した床版端部をはつた上で、不足する寸法分の鉄筋を溶接で接ぎ足しコンクリートを打設し加工した。図-5.2.4に供試体配筋図を、図-5.2.5に床版加工図を示す。加工後の供試体は、解析により実橋梁と同様の挙動となることを確認している。供試体加工状況を写真-5.2.6に示す。

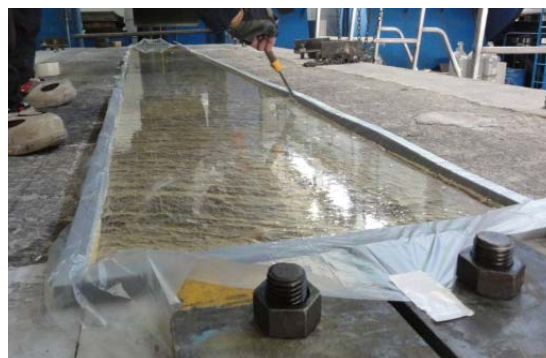
写真-5.2.7 床版上面平滑化加工状況
(エポキシ樹脂塗布)

舗装を切削した供試体床版は、輪荷重走行試験機の鉄輪からの載荷荷重を均一に試験体に伝えるために、床版上面を平滑化処理する必要がある。供試体床版上面を切削して平滑化するには相当量削る必要があるため、エポキシ樹脂を塗布する方法を採用した。エポキシ樹脂が既設コンクリートに侵入して硬化させないよう、床版上面にビニールシートを敷いた上に塗布した。また、試験中にエポキシ樹脂が割れて載荷ブロック外にはみ出す恐れがあるため、エッジ部分のみブチルテープで試験体と接着した（写真-5.2.7参照）。

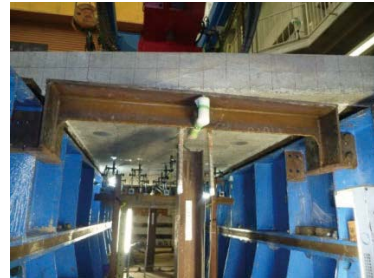
(a) 試験体の支持構造(橋軸方向) (b) 橋軸方向支持(単純支持(回転可能)) (c) 橋軸直角端部の横桁

(d) 試験体の支持構造(橋直方向) (e) 上側(弾性支持) (f) 下側(弾性支持)

図-5.2.6 供試体の支持条件

供試体の支持は図-5.2.6のとおり、橋軸方向には弾性支持、橋軸直角方向は単純支持とした。

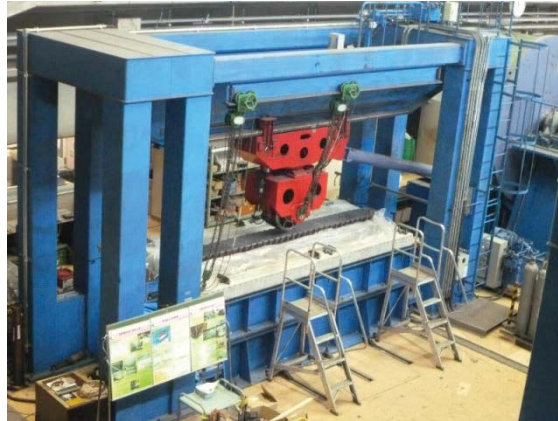
項目		仕様	
形状・寸法	試験機寸法	フレーム：高さ約5m×長さ約8m フライホイール：直径3.5m、重さ10tf	
	供試体最大寸法	幅3.0m×長さ4.5m×厚さ0.35m（床版） 治具の取り替えにより桁部を含めた実験も可能	
	車輪の種類	鉄輪：直径700mm×幅300mm 鉄輪：直径700mm×幅500mm ゴムタイヤ：9.00-R20-14PR相当（ダブル）	
性能	駆動	走行範囲	±0.5/±1.0/±1.25/±1.5m
		最大回転速度	59.8/42.3/37.8/34.7rpm
	載荷	最大載荷力	走行時：50tf（490kN） 停止時：100tf（981kN）
		最大載荷ストローク	200mm
その他	設置台数	2基：1号機（レッド）、2号機（イエロー）	
	設置場所	（独）土木研究所 構造力学実験施設

図-5.2.7 輪荷重走行試験機（土木研究所）

輪荷重走行試験機は独立行政法人土木研究所が所有する 1 号機を使用した（図-5.2.7）。輪荷重の幅は 300mm とし、載荷範囲は±1.5m とした。

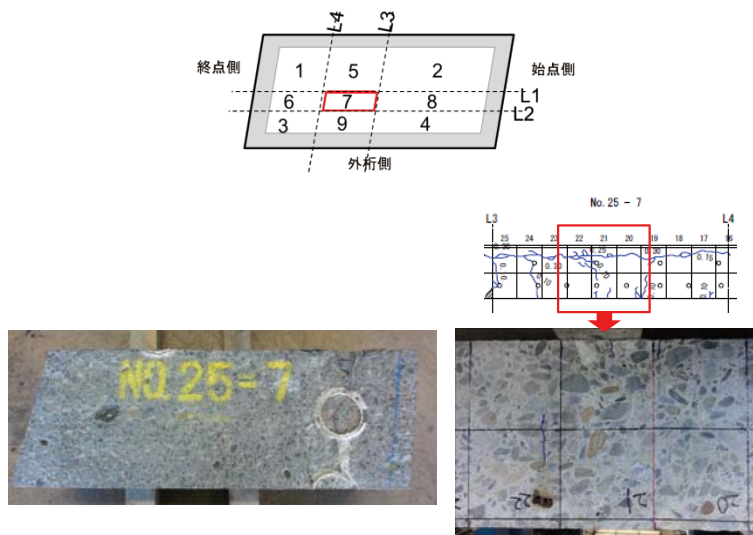
図-5.2.17 輪荷重走行試験後切断試験(供試体 No. 25 貫通ひび割れあり)

輪荷重走行試験の結果を図-5.2.15~17に示す。20万回を超えても大きな変状はなく、試験を終了した。

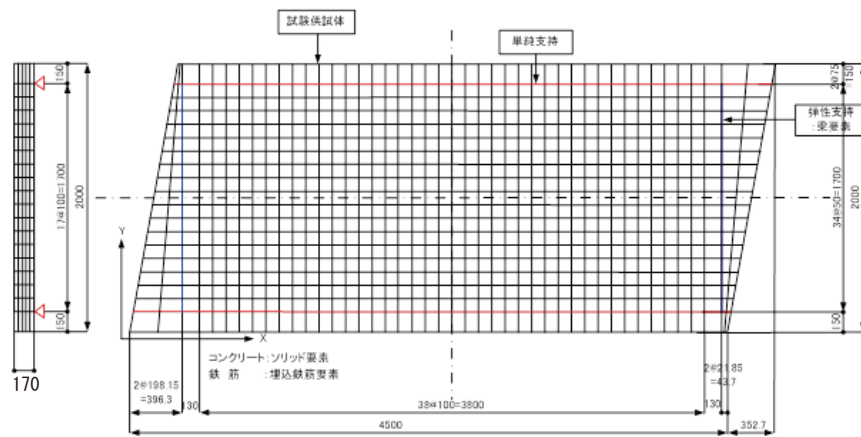
図-5.3.1 解析モデル図

次の条件でモデルを構築し解析を行った。解析は弾性 **FE** モデルとし、疲労による破壊の最小評価単位となる要素の大きさは、床版のコンクリートを等しく同じ破壊条件で独立に評価する方法で扱うため、**100×100mm** 程度とした。床版厚さ方向に 5 分割の 6 面体ソリッド要素を基本とした。鉄筋を含む要素では、コンクリートの母要素と自由度を共有する従属要素「埋め込み鉄筋要素」を用いて鋼材をソリッド要素に埋め込みモデル化した。解析は、汎用 **FEM** 解析ソフト「**DIANA**」を用いた。

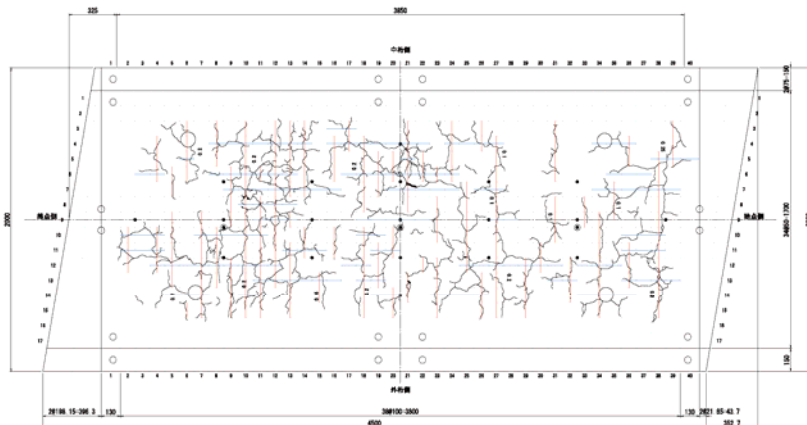
図-5.3.5 ケース 1,2 床版下面の初期ひび割れと剛性低下領域 (第 1 層 (最下層))

床版下面の初期ひび割れと剛性低下領域を図-5.3.5 から図-5.3.7 に示す。図-5.3.6 及び図-5.3.7 に示す緑枠は、計算上の構造が不安定な状態となり解析不能にならないよう、対象供試体の支持点付近には剛性低下させないように範囲を定めたものである。

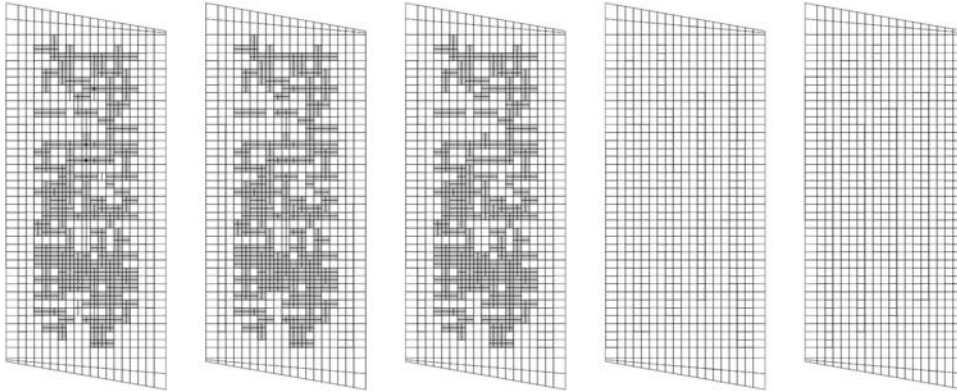
(b) Step1400 (走行回数 3,740 回)

(c) Step2000 (走行回数 110,000 回)

図-5.3.19 剛性低下要素の増加傾向 (ケース 2-1(貫通ひび割れなし))

次に、ケース 2-1, 2-2 それぞれの剛性低下要素の推移を図-5.3.19 及び図-5.3.25 に示す。ケース 2-1 の貫通ひび割れがない床版のモデルでは、床版の上から 2 層目に剛性低下領域が拡大していく傾向であるのに対して、ケース 2-2 の貫通ひび割れがある床版のモデルは上から 2 層目よりも最上層の破壊の方が早く剛性低下領域が拡大していく違いがあった。

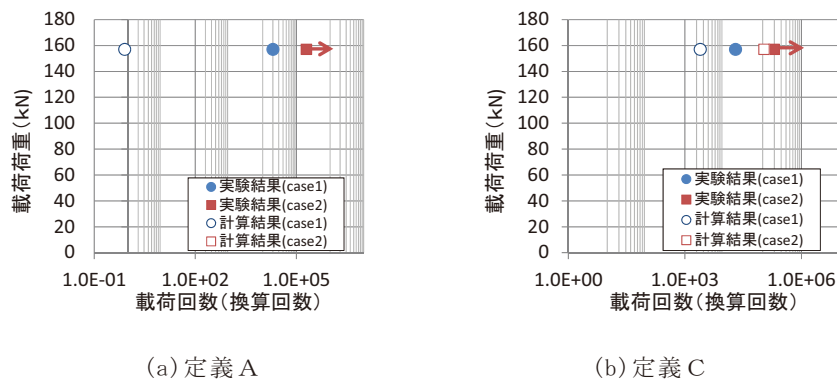
破壊の定義 A についてはケース 2-1,2-2 とも走行回数がほぼ 0 回という結果となった。これは、図-5.3.14 及び図-5.3.20 に示すように初期の段階からかなり大きなたわみが発生していることから、当該床版は、定義 A で評価できない劣化程度である可能性が考えられる。一方、定義 C においては、実験結果と同様に貫通ひび割れのあるケース 2-2 の方が破壊までの回数が少なく、輪荷重走行試験と同様の結果となった。

図-5.3.26 case1,2 試験結果と解析結果の比較

解析結果から、2.2 で設定したそれぞれの破壊定義に該当する走行回数を表-5.3.4 に、解析結果との比較を図-5.3.26 に示す。

以上のことから、ひび割れ性状が進行している既設床版においては、定義 A による評価が困難な段階となっている可能性があること。また、定義 C と剛性低下領域の拡大傾向など総合的な評価により、貫通ひび割れの有無に対する疲労耐久性の相対評価が可能であり、本耐久性評価手法を既設橋の現有耐力照査への適用できる可能性があることがわかった。
