## 2.2 地形・地質の状況

### 2.2.2 伏見橋周辺地盤の地質

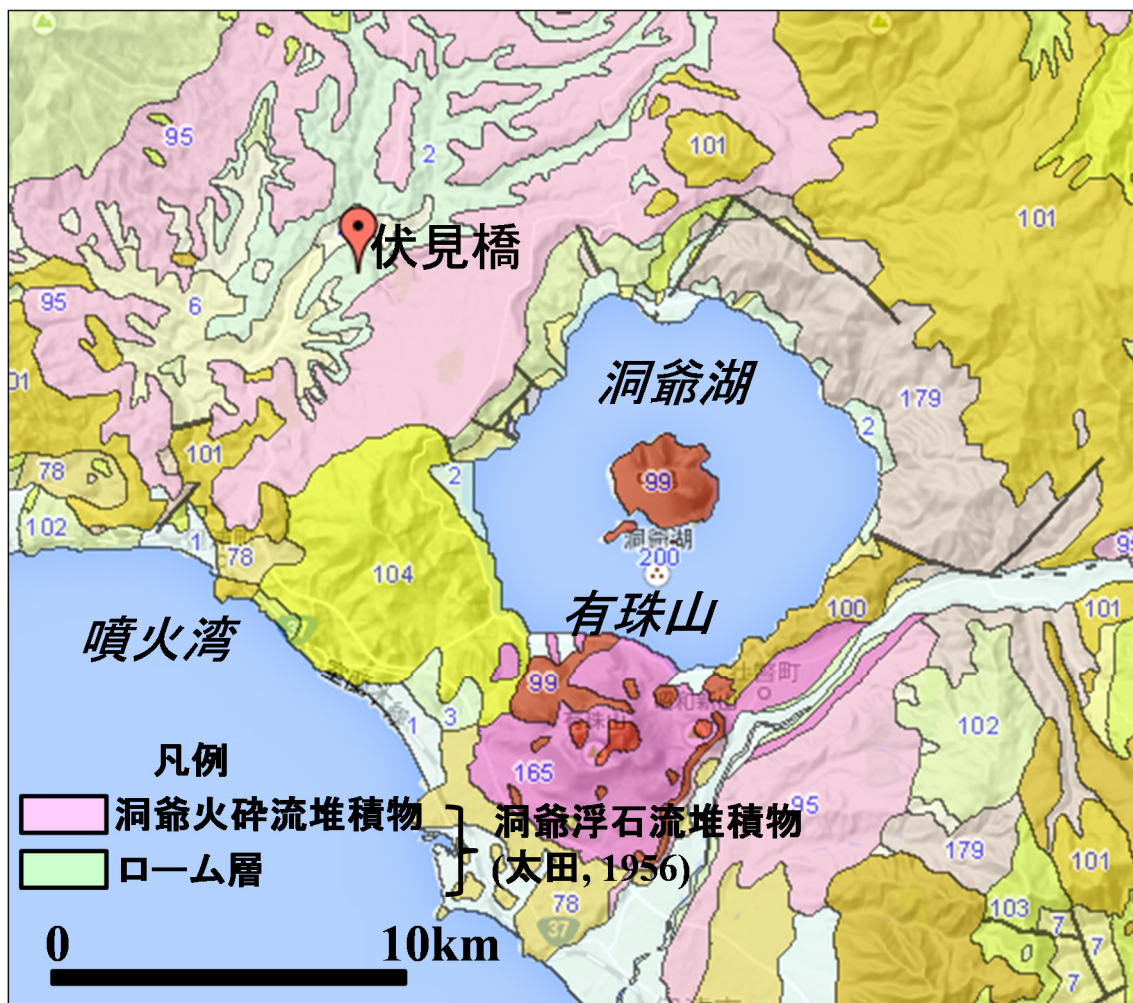
図- 2.2.1 洞爺湖周辺の地質図<sup>11)</sup>

伏見橋は洞爺湖西方の台地末端斜面の貫気別川支流ニフシナイ川支沢に位置する。台地は洞爺カルデラの周辺に標高 250m 前後の平らな地形を形成し、第四紀更新世後期（約 11 万年前）に噴出した洞爺浮石流堆積物から構成されている（図- 2.2.1）（太田, 1956；池田・勝井, 1986；奥村・寒川, 1984；産業技術総合研究所, 2015）<sup>9)・11)</sup>。ただし、太田(1956)の洞爺浮石流堆積物は、池田・勝井(1986), 奥村・寒川(1984), 産業技術総合研究所(2015)ではローム層と火砕流堆積物(Tpfl)とに区分され記載されている（図- 2.2.1）。伏見橋のボーリング調査報告書<sup>12)</sup>では、両者を区分せずに記載していることから、本報告でも両者を区分せずに、太田(1956)の洞爺浮石流堆積物として記載することとする。

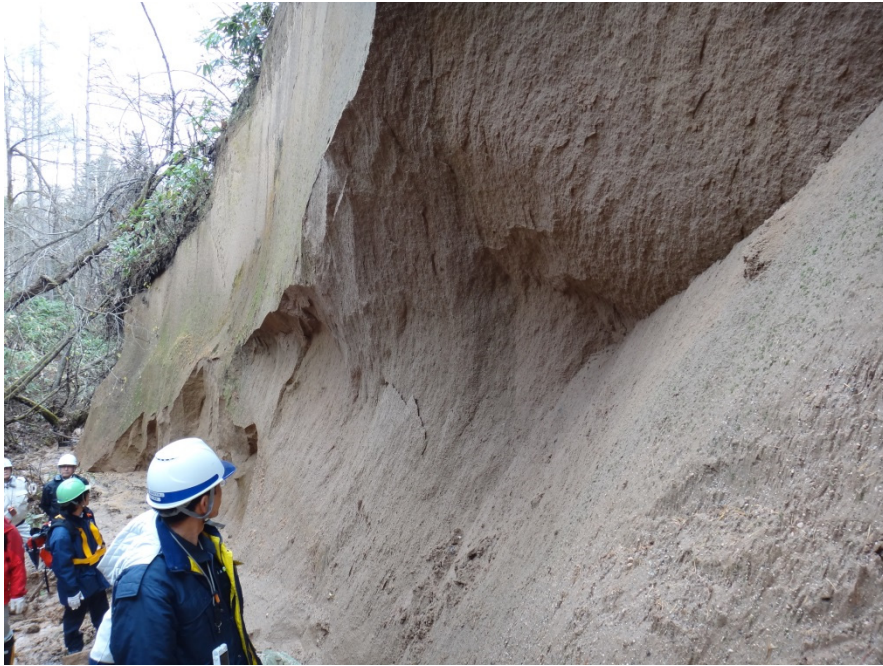
写真- 2.2.1 貫気別川支流のニフシナイ川支沢沿いに露出する洞爺浮石流堆積物

伏見橋の位置する貫気別川支流ニフシナイ川支沢は洞爺浮石流の堆積面に下刻され、急峻な崖を形成している。地質調査のボーリング資料<sup>12)</sup>によると、支沢の層序は表-2.2.1に示すように洞爺浮石流堆積物を基盤とし、その支沢に崖錘堆積物、崩積土、谷埋め盛土が重なっている（写真-2.2.3、図-2.2.2、図-2.2.3）。当該地点では、ボーリング調査から堆積物は層相とN値から四層に区分されている。そのうち、当該沢沿いに主に露出し、橋梁の基礎となっているのは、Tp-l(A)層である。支沢に露出する凝灰岩層は沢沿いに比高10～15m程度の急峻な崖を形成している（写真-2.2.1）。堆積物は全体にピンク色を帯び、小豆大の軽石および安山岩角礫を含み、淘汰が悪い。また、溶結度は低く、ハンマー先端のピックが容易に突き刺さり、削られるぐらいに軟質であった（写真-2.2.2）。地質調査のボーリング資料<sup>12)</sup>によると、そのN値は30～60程度とされている（図-2.2.2、図-2.2.3）。特に、沢の流下部に接した下部壁面が侵食されやすく、その上部が次第に剥がれ落ちる様相を呈していた（写真-2.2.1）。

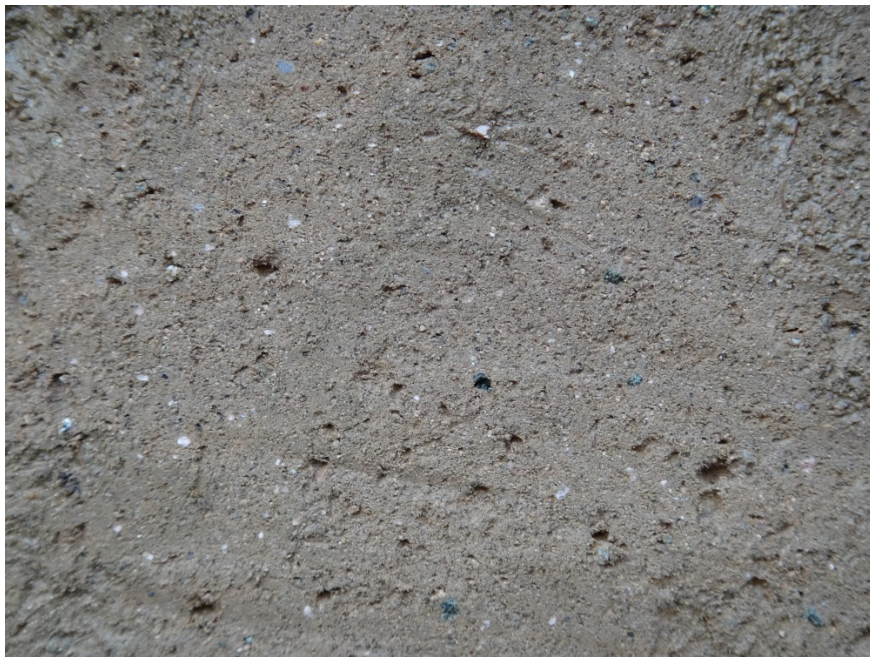
写真- 2.2.2 洞爺浮石流堆積物

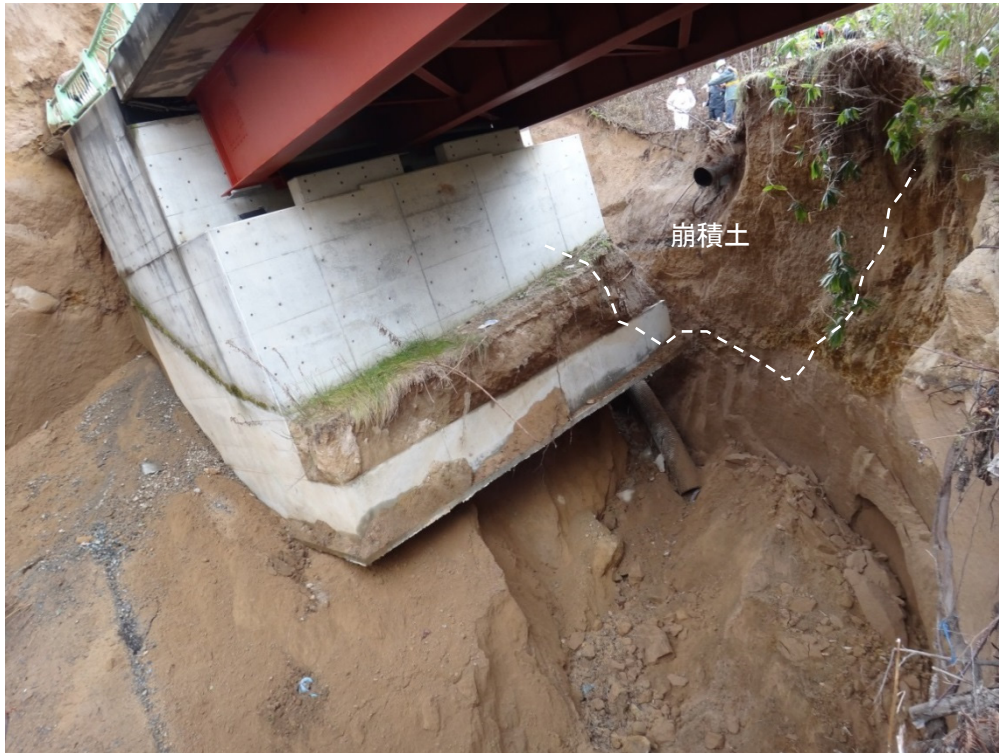
写真- 2.2.3 沢の谷頭部に位置する崩積土
