## 参 考 資 料 編 Ⅲ 管渠マネジメントシステムの関連技術

## 1. 電気伝導度計

### 1.1. 電気伝導度計による追加調査の特徴

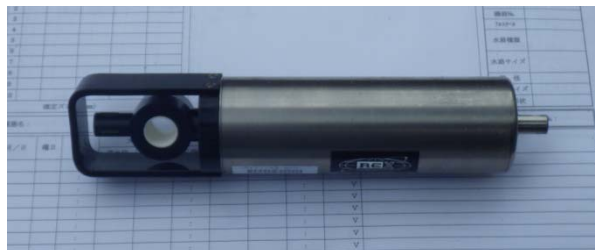
図 1-1 電気伝導度計の外観

電気伝導度計とは，マンホールのインバート部に設置し，一定期間の連続測定により下水中の電気伝導度（物質の電気伝導のしやすさを表す物性値（単位  $\mu\text{S}/\text{cm}$ ））を計測する機器である。電気伝導度計による追加調査の特徴は以下のようにまとめられる。

電気伝導度計の外観を図 1-1 に示す。

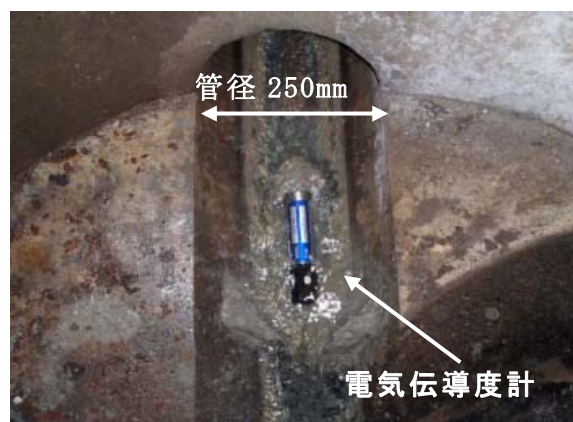
図 1-3 電気伝導度計の設置状況

電気伝導度計はマンホールのインバート内部に設置する。現地への設置状況を図 1-3 に示す。常時浸入水量の判定にあたっては、降雨の影響（雨天時直接浸入水，浸透浸入水）を受けない晴天日の 24 時間計測が必要であることから，7 日間の連続測定を基本とし，10 分間隔で計測する。計測間隔を長く（1 時間等）すると水質の変化を十分に把握することが出来ない可能性があるため，10 分間隔で計測することを基本とする。なお，計測間隔の長短が調査コストに与える影響はほとんどない。
