3. 塩化ビニル管の視覚判定基準の検討

3.1. 検討背景

「下水道維持管理指針 前編-2003 年版-」に記載されている管渠の劣化視覚判定基準は、鉄筋コンクリート管等の剛性管を対象に作られたものである。

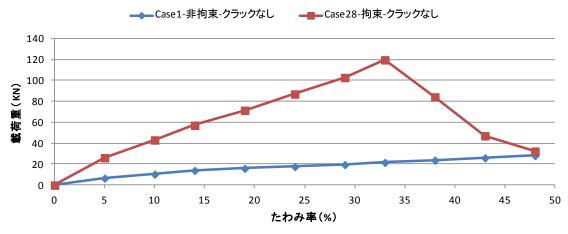
図 3-4 拘束条件と非拘束条件の比較

偏平試験結果を基に、偏平の生じやすさや管体の耐荷性の埋設条件に対する差異について整理した。 クラックが加工されていない Case1 (非拘束) と Case28 (拘束) を比較したグラフを図 3-4 に示す。 拘束条件においては、非拘束条件と比較し、ある一定のたわみ率までは偏平するために必要な荷重が 大きいことが分かる。つまり、拘束条件下では非拘束条件と比較し偏平しにくいことが分かる。

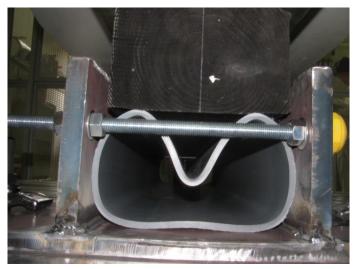
図 3-5 たわみ率 33%時点の試験状況 (Case28)

しかし、拘束条件においては、ある一定のたわみ率を超えると試験中の載荷重が下がる事象が確認された。これは、材料が座屈し管体の耐荷性が下がったことによるものと考える(図 3-5)。

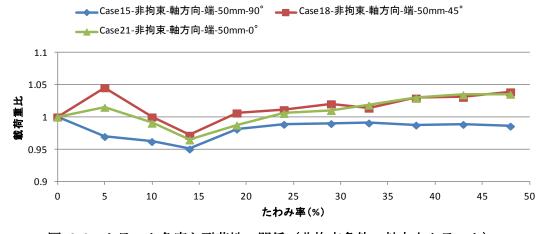
図 3-6 クラック角度と耐荷性の関係 (非拘束条件・軸方向クラック)

クラックの加工を施していない Case1 (非拘束-クラックなし) または Case28 (拘束-クラックなし) のたわみ率ごとの載荷重を1とし、各クラック条件のたわみ率ごとの載荷重について載荷重比を算出し、クラック条件ごとの耐荷性の差異を示す (図 3-6~図 3-15)。

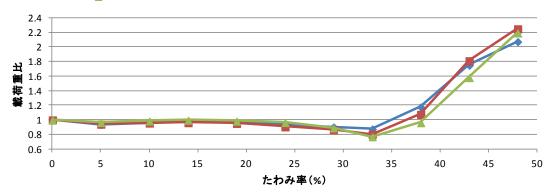
図 3-7 クラック角度と耐荷性の関係(拘束条件・軸方向クラック)

これは、拘束条件である側壁に沿って管体形状が変形(側土圧が上昇)したことにより、鉛直荷重に対する耐荷力が増加したものと考える(図 3-7)。

また Case 36、37 はたわみ率 35%程度の時点から載荷重が向上している。この事象は前述、図 3-7 であげた事象と同様と考える。

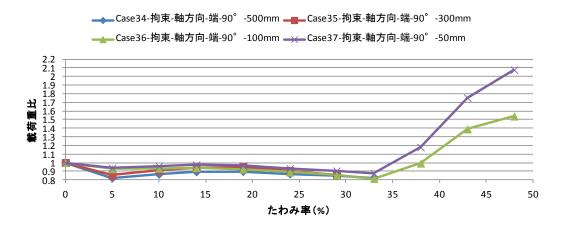
図 3-10 クラック長さと耐荷性の関係(拘束条件・軸方向クラック)

拘束条件である Case34、35 については、たわみ率 30%程度の時点で破壊したため、それ以降のデータは計測されていない。

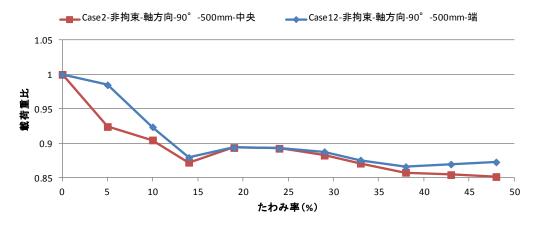
図 3-11 クラック場所と耐荷性の関係(非拘束条件・軸方向クラック)

次に、軸方向クラックのクラック場所による耐荷性の差異を図 3-11、図 3-12 に示す。

拘束条件、非拘束条件ともに、クラック場所が耐荷性へ与える影響は、その他の条件と比較し一様な傾向は見られない。

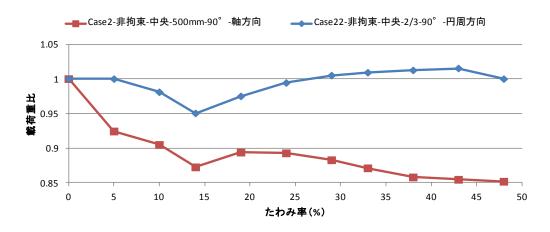
図 3-13 クラック方向と耐荷性の関係 (非拘束条件)

次に、クラック方向による耐荷性の差異を図 3-13 に示す。

軸方向クラックは、耐荷力が低下する傾向であることがいえるが、円周方向クラックは耐荷性への影響は小さい。

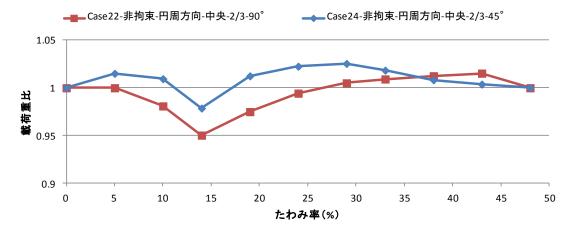
図 3-14 クラック角度と耐荷性の関係(非拘束条件・円周方向クラック)

次に、円周方向クラックのクラック角度による耐荷性の差異を図 3-14 に示す。

円周方向クラックにおいては、クラック角度による耐荷性へ与える影響に一様な傾向は見られず、また Case1 との差も僅かである。

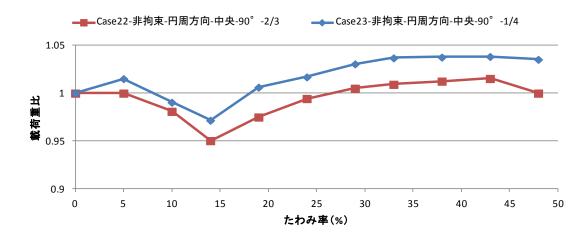
図 3-15 クラック長さと耐荷性の関係(非拘束条件・円周方向クラック)

次に、円周方向クラックのクラック長さによる耐荷性の差異を図 3-15 に示す。

円周方向クラックにおいては、クラック長さによる耐荷性へ与える影響に一様な傾向は見られず、また Case1 との差も僅かである。

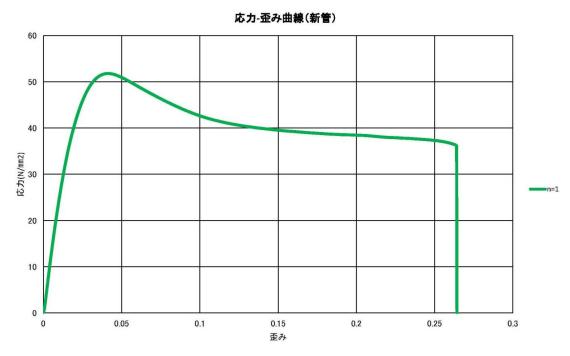
図 3-25 応力-歪み曲線 (新管)

②ヤング率 (MPa)、引張強度 (MPa) < 公称応力 > 、破断歪み (%) < 公称歪み・真歪み > 塩化ビニル管の新管、布設後 10 年経過管、布設後 39 年経過管を採取し、これらの管渠を用いて実施した引張試験結果を使用する。

なお、経年管の試験結果の採用値は、新管との違いを明確にするため、管材の応力-歪み曲線から歪 みの値が最も小さい曲線を採用した。

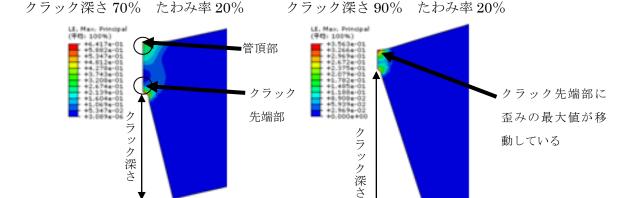
図 3-28 クラック深さと歪みの最大値の発生箇所

- ・管径 200mm と 400mm を比較すると、たわみ率およびクラック深さが等しい場合、管径 400mm のクラック幅は 1.6~1.8 倍程度大きい。
- ・クラック深さが同じ場合、たわみ率が大きい程クラック幅および真歪みは大きくなる。
- ・たわみ率が同じ場合は、クラック深さが大きい程、クラック幅は大きい。一方、真歪みはクラック深さが 60~80%で最大となり、以降は小さくなる。クラック深さがある値よりも大きくなると、 歪み最大値の発生箇所がクラック先端から管頂に移動することにより、クラック先端への歪み集中が低減したものと考える(図 3-28)。

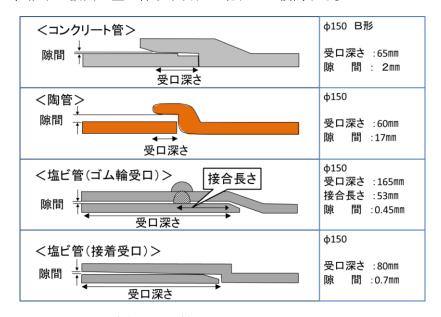
図 3-29 管種別における継手構造

塩化ビニル管と鉄筋コンクリート管・陶管では、図 3-29 に示すように継手の構造が異なるため、一様な基準を適用することは不適当である。また、管種だけでなく、管径によっても継手の受け口寸法が異なる。ここでは、継手の抜出し量に伴う水密性に着目して検討する。

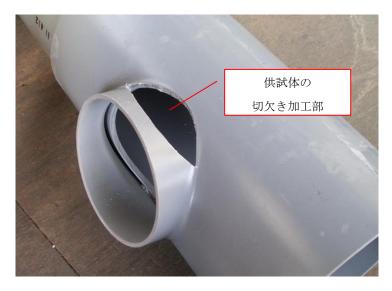
図 3-37 取付管角度 45 度位置での載荷を行う供試体の加工

メーカーより購入した硬質塩化ビニル管 (以下、塩化ビニル管という)を所定長さに切断後に、ホルソーにて塩化ビニル管用 ϕ 100の孔を穿孔する。支管 (くら部のみ、図 3·34)にエポキシ樹脂系支管接合剤を塗布後に管に取り付け、番線にて支管 2 箇所を締上げて固定、常温にて 24 時間以上静置養生する (図 3·36)。試験時に載荷の障害となる番線を、養生後に除去する。また、取付管角度が 45 度(直列・千鳥形式)で載荷する供試体は、支管の一部が載荷の障害となるため、これを切り欠くものとする (図 3·37)。

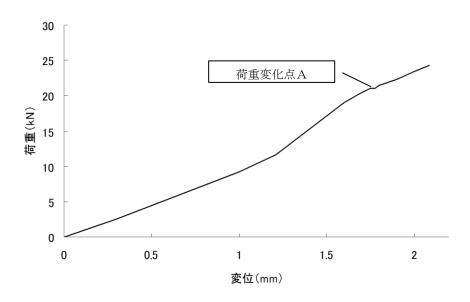
図 3-41 鉄筋コンクリート管の圧縮偏平試験 荷重-変位曲線 (モデル)

一方、鉄筋コンクリート管の試験方法は JSWAS A-1 に準拠するが、荷重測定については、図 3-41 に示す鉄筋コンクリート管の圧縮試験時の荷重-変位曲線における、荷重の変化点Aの荷重を測定する。 載荷速度は試験開始時より一定速度の 1mm/min とした。なお、各試験条件について 3 体ずつ試験を行い、測定結果の平均値を整理する。

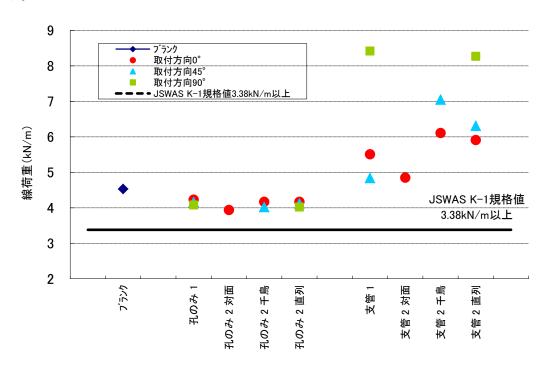
図 3-42 塩化ビニル管 試験結果

塩化ビニル管の試験結果を表 3-16~表 3-18 に示し、条件毎の平均値のみをまとめたグラフを図 3-42 に示す。

穿孔のみと異なり、載荷角度 90°、0°、45°の順で強度低下がみられる。支管設置により事実上 W150の管厚が増加したことによる偏平強度上昇であるが、載荷位置と管厚増加部の位置関係による供試体の剛性による差異と、45°供試体の一部を切欠いて載荷していることによる載荷方法の差異とも考えられる。

支管を設置した供試体の結果では、支管 1 箇所の結果と同様に載荷角度 90° での結果が最も高く 8.27kN/m となっているが、0° の結果 (6.11kN/m(千鳥) および 5.90kN/m(直列)) と、45° の結果 (7.05kN/m(千鳥) および 6.31kN/m(直列)) が支管 1 箇所の結果と異なる。これも 45° 供試体の一部を切欠いて 載荷していることによる載荷条件の差異とも考えられ、本試験全般に載荷角度 45° の試験結果の取り扱いに留意が必要と考える。

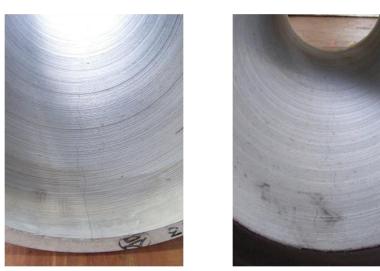
図 3-47 試験後の供試体亀裂(左側 差し口管底部 右側 受口管底部)

穿孔 1 箇所のみの供試体の線荷重値の平均値は、 0° ~90 $^\circ$ の載荷角度の範疇では、ブランクの線荷重平均値に対し 83.6%~92.4%となり、偏平強度低下がみられる。しかしどの載荷角度においても個々の線荷重値のバラツキが大きく、ブランクに対して明確に差異が認められるとは判断しにくい結果である。しかし、どの供試体においても、試験後には管頂部と管底部に、図 3-47 に示すような亀裂が生じていたことが認められた。

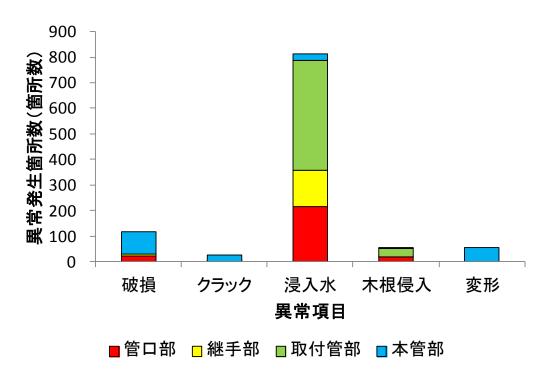
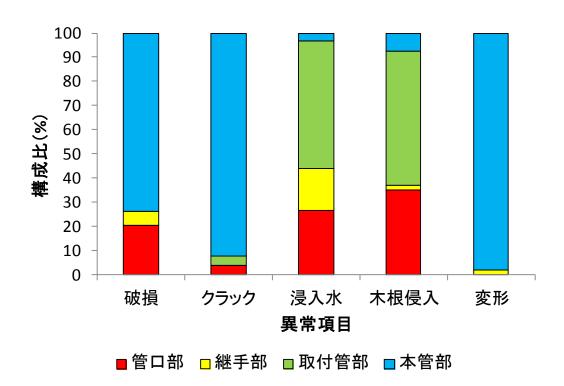
図 3-56 異常項目別異常発生部位ごとの異常発生箇所数

図 3-56 と図 3-57 より明らかになったことを以下にまとめる。

- ・破損、クラックおよび変形は、本管部で発生する割合が大きい(破損:74%、クラック:92%、変形:98%)。
- ・破損は、本管部の次に管口部で発生する割合(20%)が大きく、管口部発生割合は他の2つの構造的異常(クラック・変形)と比較し大きい。
- ・浸入水及び木根侵入は、取付管部で最も発生している(浸入水:53%、木根侵入:56%)。一方、本本管部では発生していないことから、破損やクラック箇所から浸入水や木根侵入が発生するよりも、継手部、管口部、取付管部から浸入水や木根侵入が生じることが圧倒的に多い。

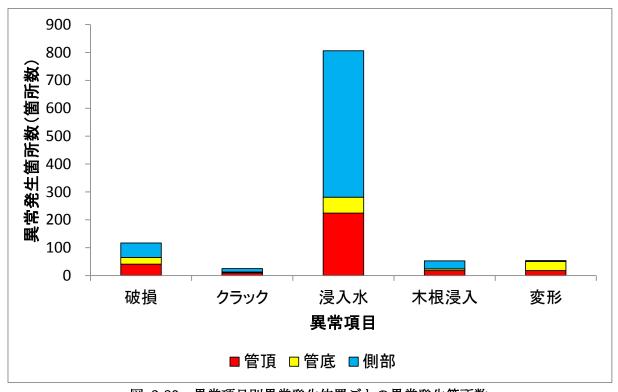
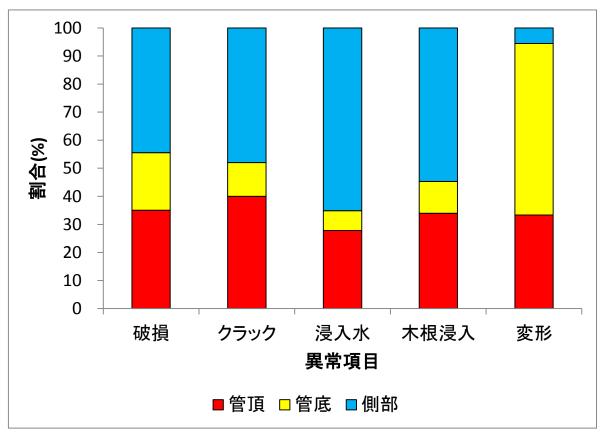
図 3-80 異常項目別異常発生位置ごとの異常発生箇所数

変形以外の異常項目については、側部での発生割合が最も大きい(破損:44%、クラック:48%、浸入水:65%、木根侵入:55%)結果となった。

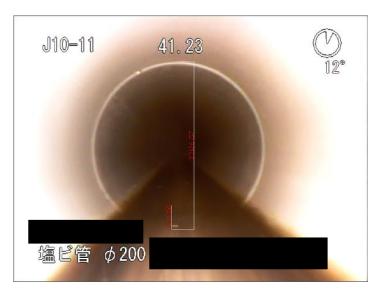
図 3-82 水深の測定例

以上より、水深の影響をほぼ受けていない調査結果である。
