## 2.2 哺乳類に対する道路横断施設の設置と事後調査手法

### 2.2.1 道路横断施設・付帯施設の構造と工夫・留意点

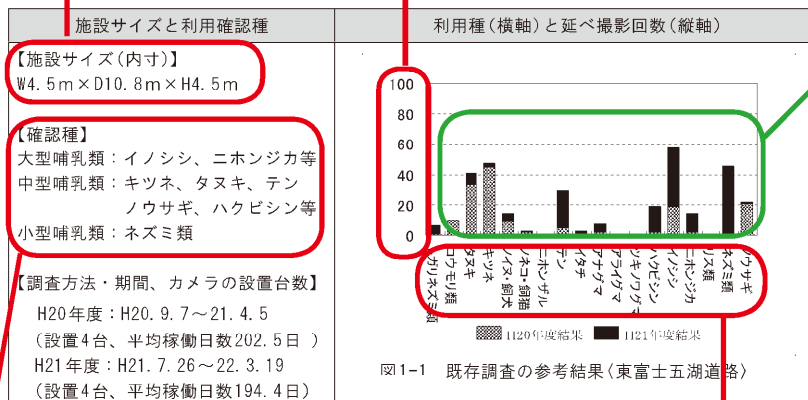
図1-1 既存調査の参考結果(東富士五湖道路)

右図で、利用が確認された代表的な種

利用が確認された動物種の名前

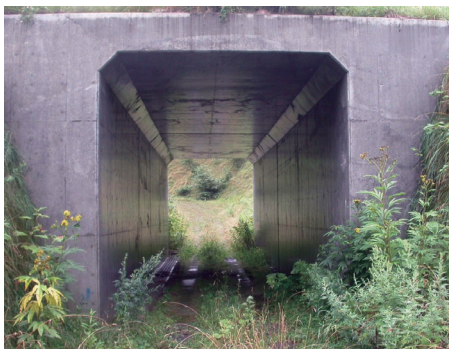
ボックスカルバートの例〈豊富バイパス〉

| a) 設置環境 | <ul style="list-style-type: none"> <li>・水路、小道等と交差する場所</li> <li>・獣道</li> </ul> | |
| b) 主な対象種 | 大型～小型哺乳類<br>・シカ、キツネ、タヌキ、ハクビシン等 | |
| c) 工夫・留意点 | 選好性を左右する構造的要素<br>1 施設サイズ<br>2 構造段数<br>3 路面タイプ<br>4 人及び車両通行の有無 | |

ボックスカルバートは、道路が水路や小道、獣道と立体交差する場合に設置される道路横断施設であり、人や車両の通行を主な目的としたタイプと野生動物専用のタイプがある。

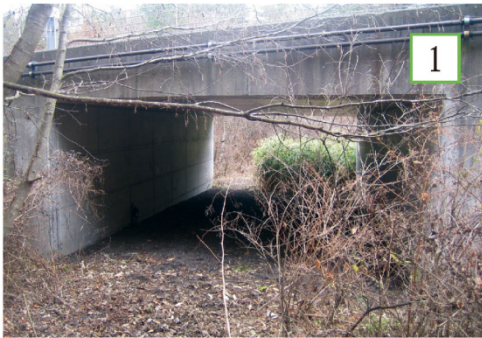
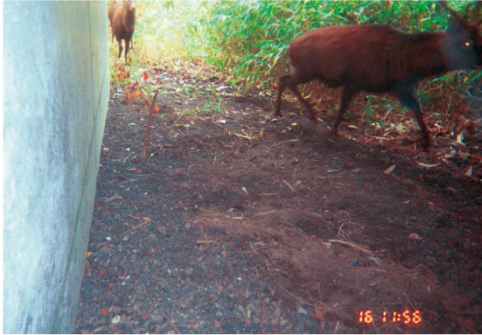
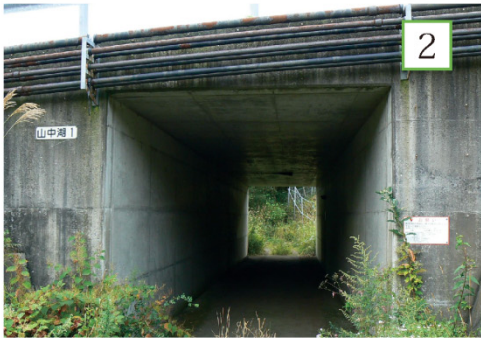
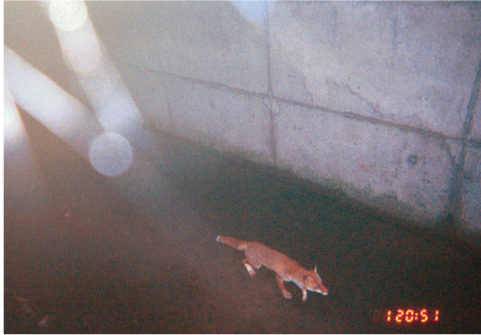
注) 写真番号1、2：東富士五湖道路

これまでの研究から、ニホンジカやイノシシのような大型哺乳類は、内部空間の広い開放的な施設を利用するのに対し、内部空間が狭い閉鎖的な施設の利用は避ける傾向があると言われている。一方、中小型の哺乳類の中には、内部空間の広い開放的な施設よりも閉鎖的な施設を利用する傾向をもつ種もある。これらは、必ずしも「大が小を兼ねる」わけではないことを示唆している。

国土技術政策総合研究所が実施した調査結果を基に、代表的な施設と利用状況写真を以下に示し、利用状況を次頁に示す。なお、代表的な施設写真と利用状況の番号は対応している。

| 開放的空間の例 | 閉鎖的空間の例 |
|---|---|
| <p>【構造要素】</p> <p>▼</p> <p>【利用状況】ニホンジカ</p> | <p>【構造要素】</p> <p>▼</p> <p>【利用状況】キツネ</p> |

| | 施設サイズと利用確認種 | 利用種(横軸)と延べ撮影回数(縦軸) | | | | | | | | | | | | | | | | | | | | | | | | | | | | | | | | | | | | | | | | | | | | | | | | | | | | | | | | | |
|---|---|---|---|---|---|---|---|---|---|---|---|---|---|---|---|---|---|---|---|---|---|---|---|---|---|---|---|---|---|---|---|---|---|---|---|---|---|---|---|---|---|---|---|---|---|---|---|---|---|---|---|---|---|---|---|---|---|---|---|
| 開放的な施設 | <p>【施設サイズ(内寸)】<br/>W6.0m×D13.9m×H4.6m</p> <p>【確認種】<br/>大型哺乳類：ニホンジカ、イノシシ<br/>中型哺乳類：キツネ、アナグマ、ノウサギ、タヌキ等<br/>小型哺乳類：ネズミ類</p> <p>【調査方法・期間、カメラの設置台数】<br/>赤外線センサーカメラによる自動撮影<br/>H20年度：H20.9.7～21.4.5<br/>(設置1台、稼働日数175日)<br/>H21年度：H21.7.26～22.3.28<br/>(設置1台、稼働日数218日)</p> | <table border="1"> <caption>施設1 (開放的) の撮影回数 (推定値)</caption> <thead> <tr> <th>利用種</th> <th>H20年度結果</th> <th>H21年度結果</th> </tr> </thead> <tbody> <tr><td>トカリスズミ類</td><td>1</td><td>0</td></tr> <tr><td>コウモリ類</td><td>1</td><td>0</td></tr> <tr><td>タヌキ</td><td>15</td><td>10</td></tr> <tr><td>キツネ</td><td>45</td><td>15</td></tr> <tr><td>ノネコ・飼犬</td><td>10</td><td>0</td></tr> <tr><td>ノイヌ・飼犬</td><td>20</td><td>0</td></tr> <tr><td>ニホンサル</td><td>10</td><td>0</td></tr> <tr><td>テン</td><td>10</td><td>0</td></tr> <tr><td>イタチ</td><td>10</td><td>0</td></tr> <tr><td>アナグマ</td><td>40</td><td>0</td></tr> <tr><td>アライグマ</td><td>5</td><td>0</td></tr> <tr><td>ツキノログマ</td><td>5</td><td>0</td></tr> <tr><td>ハクビシン</td><td>5</td><td>0</td></tr> <tr><td>イノシシ</td><td>10</td><td>0</td></tr> <tr><td>ニホンジカ</td><td>35</td><td>0</td></tr> <tr><td>リス類</td><td>5</td><td>0</td></tr> <tr><td>ネズミ類</td><td>5</td><td>0</td></tr> <tr><td>ノウサギ</td><td>25</td><td>0</td></tr> </tbody> </table> | 利用種 | H20年度結果 | H21年度結果 | トカリスズミ類 | 1 | 0 | コウモリ類 | 1 | 0 | タヌキ | 15 | 10 | キツネ | 45 | 15 | ノネコ・飼犬 | 10 | 0 | ノイヌ・飼犬 | 20 | 0 | ニホンサル | 10 | 0 | テン | 10 | 0 | イタチ | 10 | 0 | アナグマ | 40 | 0 | アライグマ | 5 | 0 | ツキノログマ | 5 | 0 | ハクビシン | 5 | 0 | イノシシ | 10 | 0 | ニホンジカ | 35 | 0 | リス類 | 5 | 0 | ネズミ類 | 5 | 0 | ノウサギ | 25 | 0 |
| 閉鎖的な施設 | <p>【施設サイズ(内寸)】<br/>W3.0m×D20.1m×H3.1m</p> <p>【確認種】<br/>大型哺乳類：イノシシ、ニホンジカ<br/>中型哺乳類：ノイヌ、キツネ、タヌキ、アナグマ等<br/>小型哺乳類：－</p> <p>【調査方法・期間、カメラの設置台数】<br/>赤外線センサーカメラによる自動撮影<br/>H20年度：H20.11.4～21.3.11<br/>(設置1台、稼働日数41日)<br/>H21年度：H21.7.27～22.3.10<br/>(設置3台、平均稼働日数76.3日)</p> | <table border="1"> <caption>施設2 (閉鎖的) の撮影回数 (推定値)</caption> <thead> <tr> <th>利用種</th> <th>H20年度結果</th> <th>H21年度結果</th> </tr> </thead> <tbody> <tr><td>トカリスズミ類</td><td>1</td><td>0</td></tr> <tr><td>コウモリ類</td><td>1</td><td>0</td></tr> <tr><td>タヌキ</td><td>10</td><td>5</td></tr> <tr><td>キツネ</td><td>45</td><td>10</td></tr> <tr><td>ノネコ・飼犬</td><td>10</td><td>0</td></tr> <tr><td>ノイヌ・飼犬</td><td>10</td><td>0</td></tr> <tr><td>ニホンサル</td><td>10</td><td>0</td></tr> <tr><td>テン</td><td>10</td><td>0</td></tr> <tr><td>イタチ</td><td>10</td><td>0</td></tr> <tr><td>アナグマ</td><td>10</td><td>0</td></tr> <tr><td>アライグマ</td><td>5</td><td>0</td></tr> <tr><td>ツキノログマ</td><td>5</td><td>0</td></tr> <tr><td>ハクビシン</td><td>5</td><td>0</td></tr> <tr><td>イノシシ</td><td>15</td><td>0</td></tr> <tr><td>ニホンジカ</td><td>10</td><td>0</td></tr> <tr><td>リス類</td><td>5</td><td>0</td></tr> <tr><td>ネズミ類</td><td>5</td><td>0</td></tr> <tr><td>ノウサギ</td><td>5</td><td>0</td></tr> </tbody> </table> | 利用種 | H20年度結果 | H21年度結果 | トカリスズミ類 | 1 | 0 | コウモリ類 | 1 | 0 | タヌキ | 10 | 5 | キツネ | 45 | 10 | ノネコ・飼犬 | 10 | 0 | ノイヌ・飼犬 | 10 | 0 | ニホンサル | 10 | 0 | テン | 10 | 0 | イタチ | 10 | 0 | アナグマ | 10 | 0 | アライグマ | 5 | 0 | ツキノログマ | 5 | 0 | ハクビシン | 5 | 0 | イノシシ | 15 | 0 | ニホンジカ | 10 | 0 | リス類 | 5 | 0 | ネズミ類 | 5 | 0 | ノウサギ | 5 | 0 |

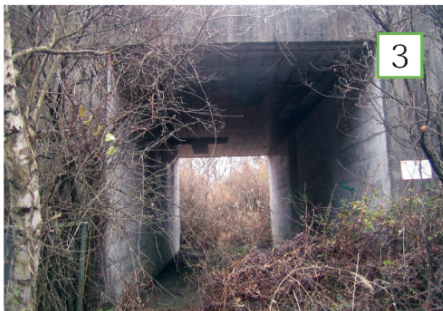
| 通路のみの例 | 内部 2 段構造の例 |
|---|---|
| <b>【構造要素】</b><br> | <b>【構造要素】</b><br>下記、写真 4・5 を参照<br>・開放的な水路と閉鎖的な水路 |

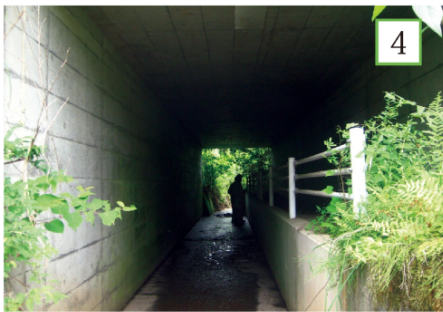
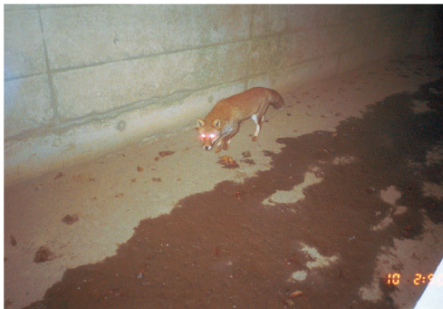
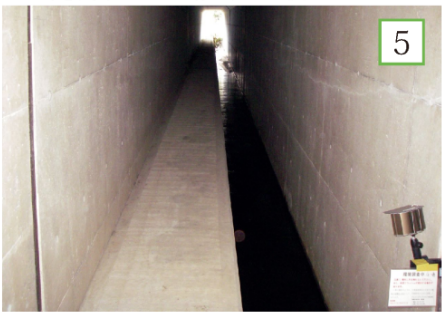
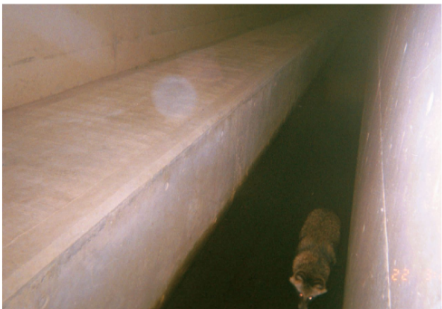
| 通路のみの例 | 内部 2 段構造の例 |
|---|---|
| <b>【構造要素】</b> 開放的な水路（浅く・広い）<br><br><b>【利用状況】</b> キツネ<br> | <b>【構造要素】</b> 閉鎖的な水路（深く・狭い）<br><br><b>【利用状況】</b> タヌキ<br> |

注) 写真番号 3、4：東富士五湖道路 5：江津道路

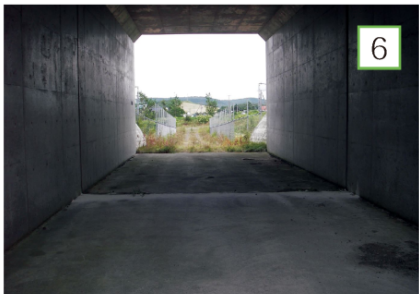
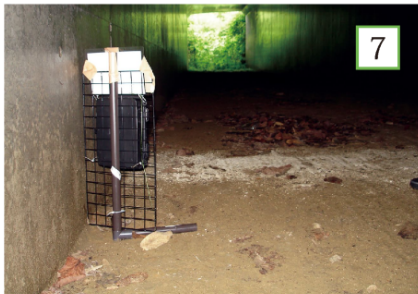
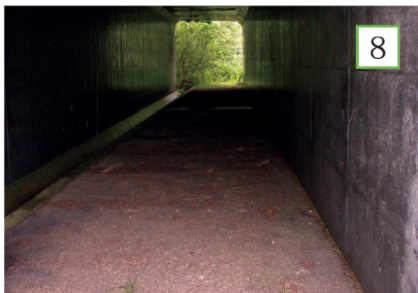
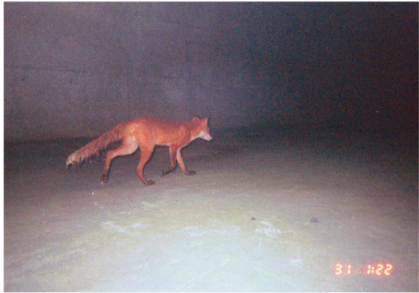
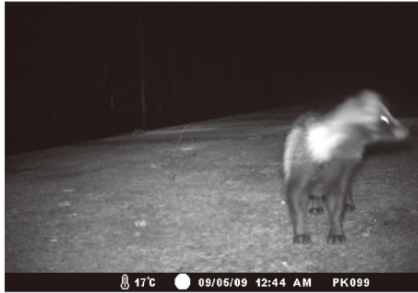
| 人工型の例 | 自然型の例 |

| 人工型の例 | 自然型の例 |
|---|---|
| <p>【構造要素】</p> | <p>【構造要素】路面（土）</p> |
| | <p>【構造要素】路面（ウッドチップ）</p> |
| <p>▼</p> <p>【利用状況】キツネ（コンクリート）</p> | <p>▼</p> <p>【利用状況】タヌキ（ウッドチップ）</p> |

注) 写真番号6～8：豊富バイパス

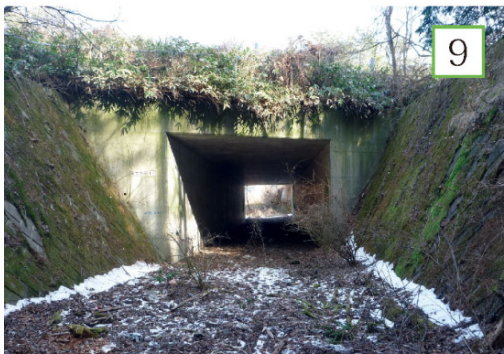
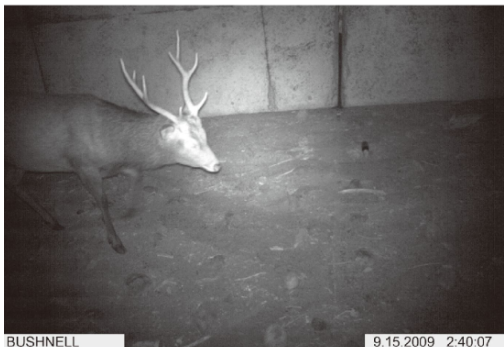
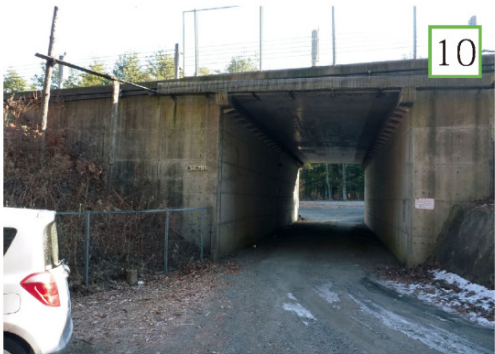
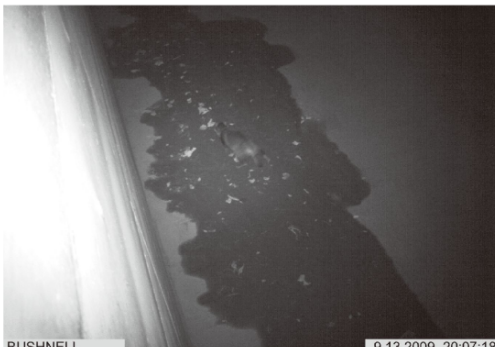
注) 写真番号9、10：東富士五湖道路

国土技術政策総合研究所が東富士五湖道路で実施した調査を基に、代表的な施設と利用状況写真を以下に示し、利用状況を次頁に示す。調査の結果、人及び車両の通行がない施設では、ニホンジカの利用が多く観察されたのに対し、人及び車両の通行がある施設ではノイヌやタヌキ等の人里近いところに生息する種の利用が確認された。

| 人／車両通行なし | 人／車両通行あり |
|---|---|
| <p>【構造要素】</p> <p>▼</p> <p>【利用状況】ニホンジカ</p> | <p>【構造要素】</p> <p>▼</p> <p>【利用状況】タヌキ</p> |

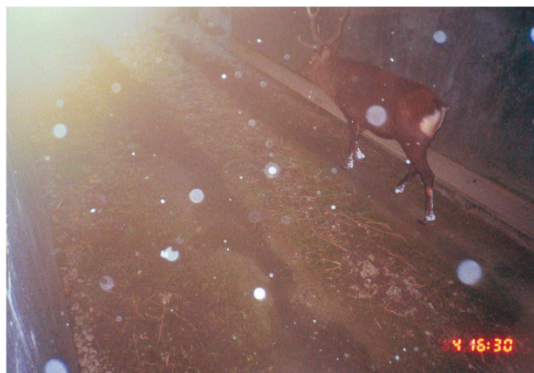
写真1-1 降雪時におけるシカの利用

以下は、一般国道40号(北海道豊富バイパス)において除雪により施設の入口付近に雪が溜まった事例である。利用状況を把握するため夏期～冬季に赤外線センサーカメラ調査を実施したところ、シカ、キツネ、ウサギ等による利用が確認された。

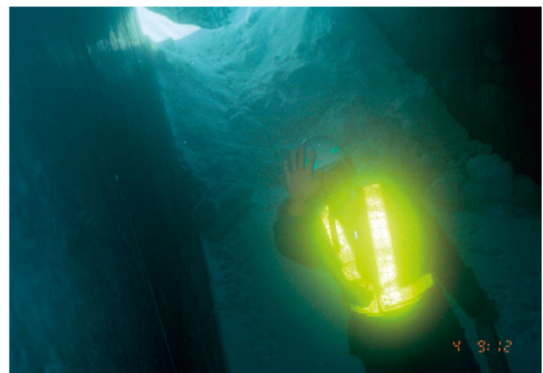
写真1-2 除雪による入口付近の雪塊

撮影結果からは施設入口全体が確認できないため、除雪による雪塊の影響の程度は分からないが、写真1-2から雪塊が1m以上溜まっている状況が確認できる。また、施設入口付近に多量の積雪がある状況(写真1-3)では、一部キツネの利用もあったが、多くがウサギによって占められていた。

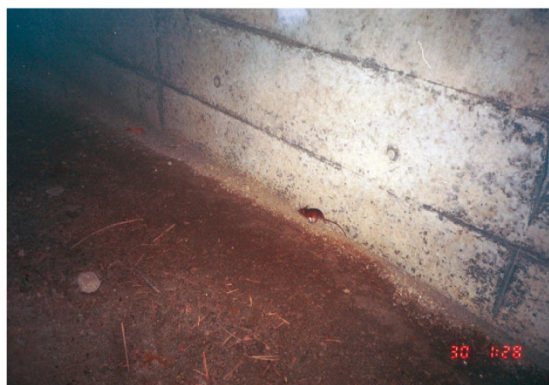
写真1-4 施設内壁沿いを利用するネズミ類  
〈東富士五湖道路〉

写真1-4に示すとおり、ネズミ類は施設の壁沿いを通行していた。同様にテンは、写真1-5のように、二段構造になった水路際の狭い足場を通行していた。ハクビシンは、写真1-6のように、手すり下の狭い空間を利用する様子が確認されている。このように閉鎖的な空間を利用する傾向があるため、内部2段構造など閉鎖空間をもった施設の検討にあたっては、写真1-7に示すような脱出用スロープを設置する等の工夫を施すことが望ましい。

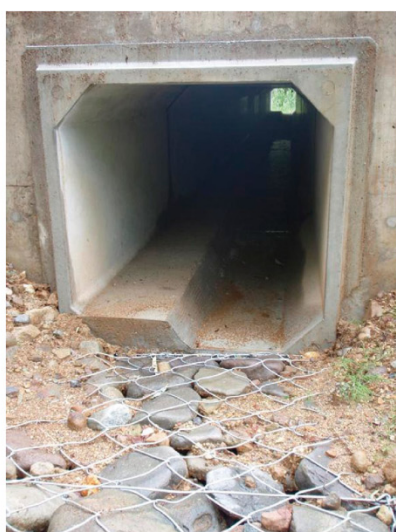
写真1-8 クロサンショウウオ用  
ボックスカルバート〈八十里越道路〉

写真1-8・1-9に示すとおり、福島県の八十里越道路及び新潟県の八箇峠道路では、クロサンショウウオを保全対象種としたボックスカルバートを採用している。また、写真1-10に示す沖縄県の県道215号白浜南風見線では、国指定特別天然記念物のイリオモテヤマネコを保全対象種に設定し、それぞれ動物に配慮した構造を設計している。

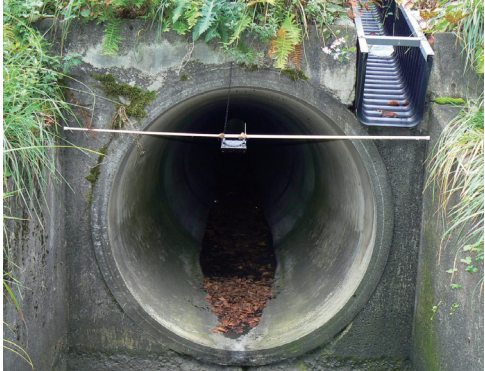
| a) 設置環境 | ・ 沢沿い、流路 | |
| b) 主な対象種 | 中・小型哺乳類<br>・ テン、タヌキ、ネズミ、コウモリ類 | |
| c) 工夫・留意点 | 選好性を左右する構造的要素<br><br>1 施設サイズ<br>2 内部構造 | |

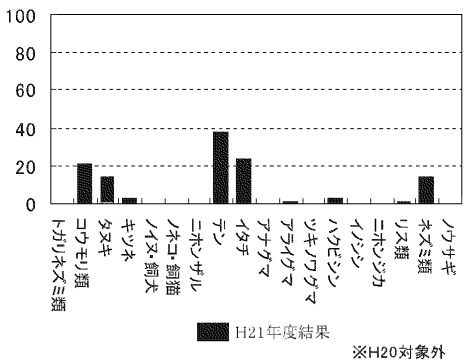
表 2.2-6 パイプカルバートの利用状況

| 施設サイズと利用確認種 | 利用種(横軸)と延べ撮影回数(縦軸) |
|---|---|
| <p>【施設サイズ(内寸)】<br/>φ1.5m×D37.0m</p> <p>【確認種】<br/>大型哺乳類：—<br/>中型哺乳類：テン、タヌキ、イタチ<br/>ハクビシン、キツネ等<br/>小型哺乳類：コウモリ類、ネズミ類</p> <p>【調査方法・期間、カメラの設置台数】<br/>赤外線センサーカメラによる自動撮影<br/>H20年度：設置なし<br/>H21年度：H21. 7. 29～22. 3. 10<br/>(設置1台、稼働日数152日)</p> | <p>既存調査の参考結果〈東富士五湖道路〉</p> |

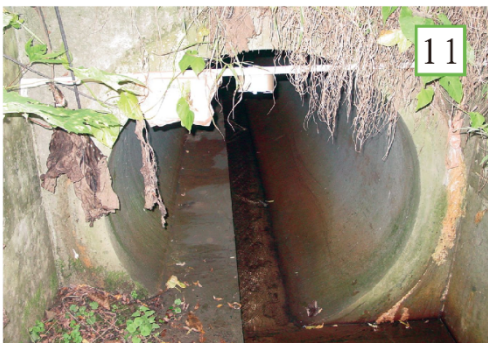
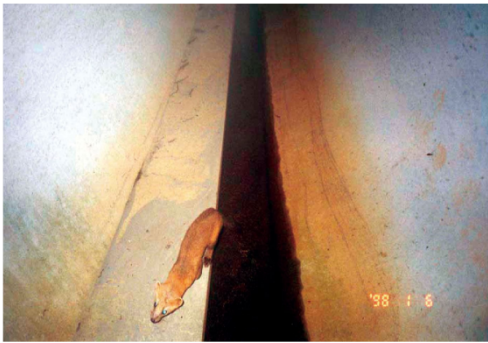
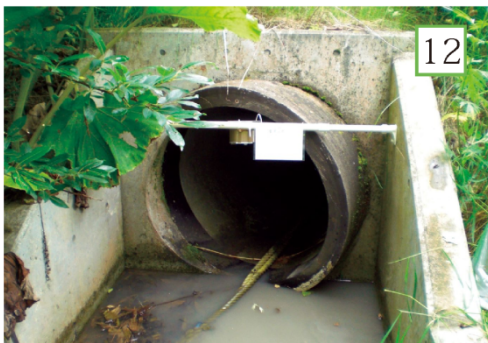
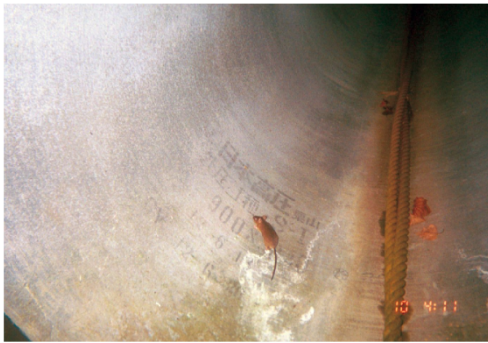
注) 写真番号 11、12：豊富バイパス

| 開放的（比較的口径が大きい）：口径 1.35m | 閉鎖的（比較的口径が小さい）：口径 0.9m |
| <p>【構造要素】</p> <p>11</p> <p>【利用状況】クロテン</p> | <p>【構造要素】</p> <p>12</p> <p>【利用状況】ネズミ類</p> |

国土技術政策総合研究所が一般国道 40 号（北海道豊富バイパス）で実施した調査を基に、代表的な施設と利用状況写真を以下に示し、利用状況を次頁に示す。なお、代表的な施設写真と利用状況の番号は対応している。

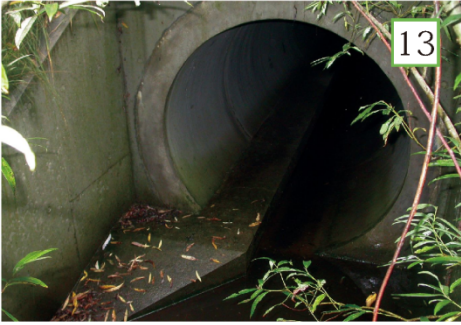
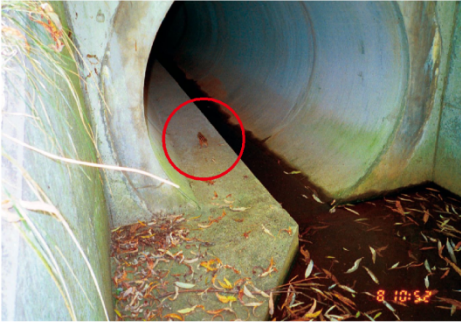
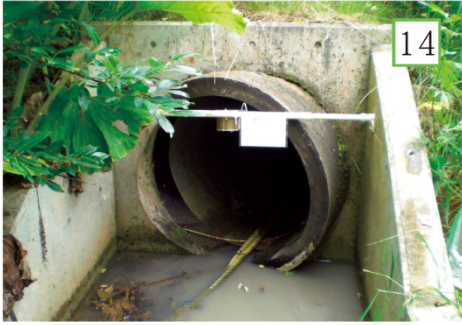
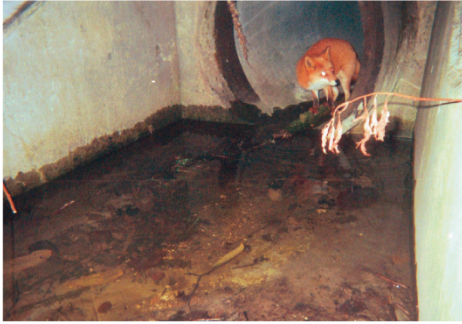
| 底部の構造（犬走りあり） | 底部の構造（ロープあり） |
|---|---|
| <p>【構造要素】</p> <p>13</p> <p>【利用状況】リス類</p> <p>8.10.52</p> | <p>【構造要素】</p> <p>14</p> <p>【利用状況】キツネ</p> |

これらの対策は、一般国道40号(北海道豊富バイパス)で採用されているものであり、犬走りを移動するリス類(写真番号13参照)等のほか、ロープを渡るネズミ類等が確認されている(写真1-12)。

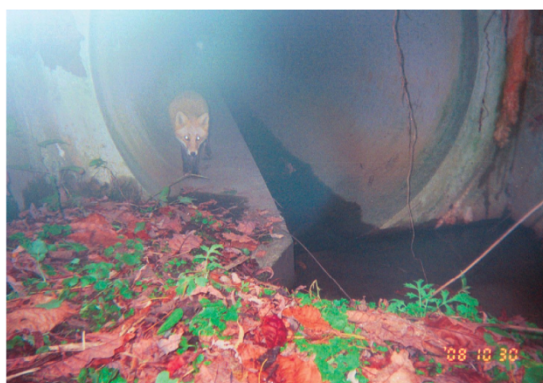
写真1-11 犬走り付き施設(キツネ)  
〈豊富バイパス〉

例えば、以下のような対策がある。常時流水がある場合は、犬走りをつけて歩きやすくしたり、集水枧にスロープを設置して脱出しやすくしたりする方法がある。また、施設内へロープを設置するといった簡易的な対策もある。

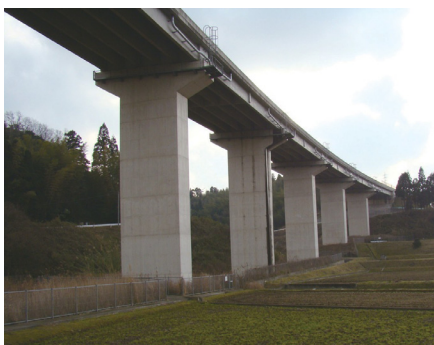
| a) 設置環境 | ・優先度の高い生息地（沢部、谷地形） | |
| b) 主な対象種 | 大型～小型哺乳類<br>・シカ、キツネ、タヌキ、ネズミ等 | |
| c) 工夫・留意点 | 選好性を左右する構造的要素<br>1 施設サイズ（橋梁の延長・高さ）<br>2 周辺環境 | |

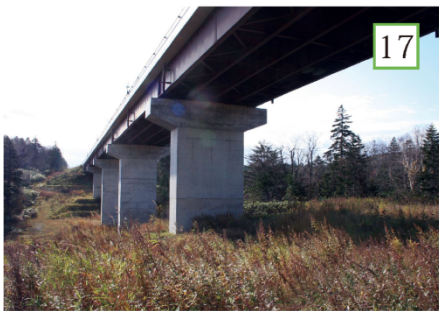
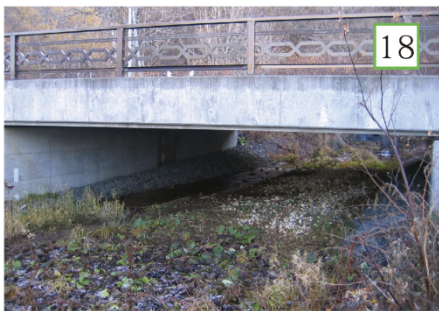
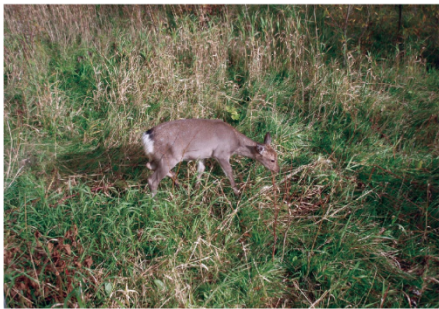
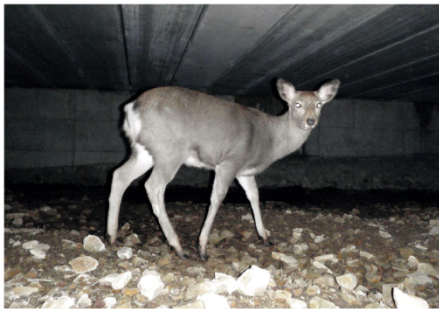
| 開放的（橋梁高が高い） | 閉鎖的（橋梁高が低い） |

| 開放的（橋梁高が高い） | 閉鎖的（橋梁高が低い） |
|---|---|
| <p>【構造要素】</p> <p>17</p> | <p>【構造要素】</p> <p>18</p> |
| <p>【利用状況】エゾシカ</p> | <p>【利用状況】エゾシカ</p> |

注) 写真番号 17: 豊富バイパス 18: 斜里エコロード

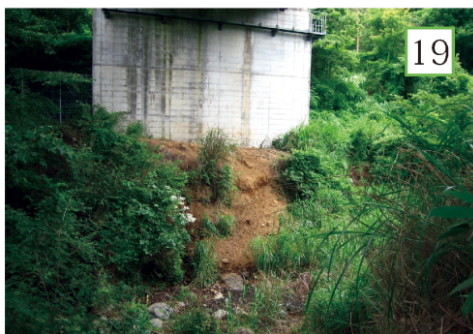
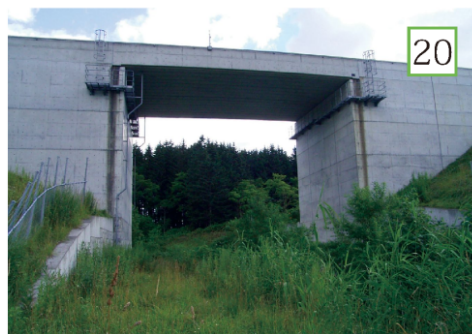
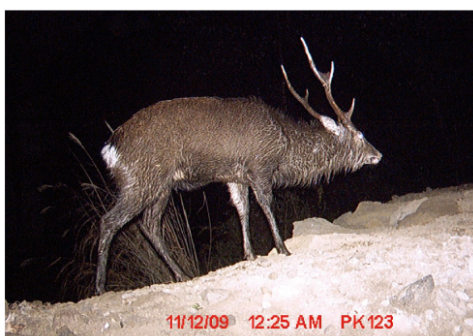
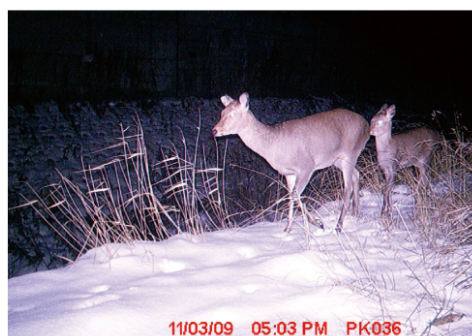
#### 人為的影響の小さい環境

【周辺環境】森林

【周辺環境】草地

【利用状況】ニホンジカ

【利用状況】エゾシカ

注) 写真番号19：東富士五湖道路 20：豊富バイパス

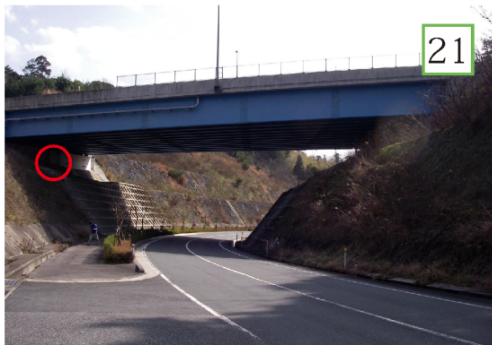
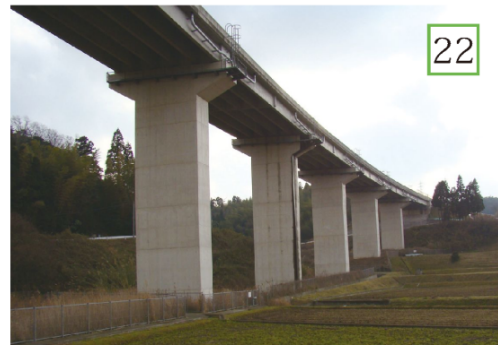
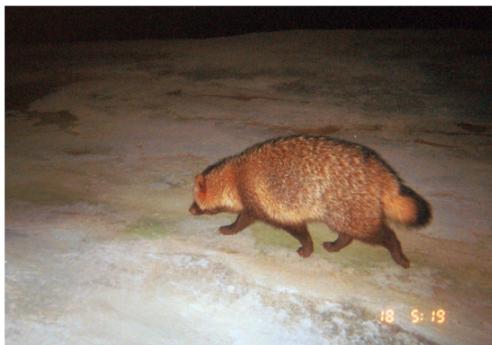
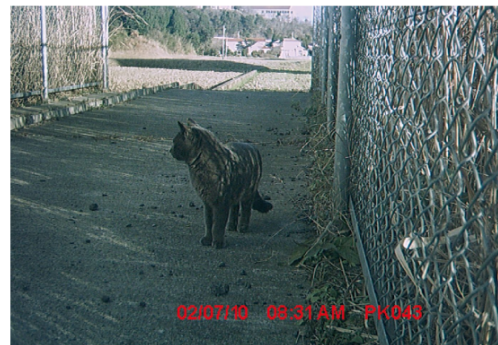
【周辺環境】道路

【周辺環境】農地環境

【利用状況】タヌキ

【利用状況】ノネコ

注) 写真番号 21、22：江津道路

右の写真(写真1-14)は、自然度の低い環境の例であり、周辺の樹林環境との連続性は保たれていない。ここは、一般道路と立体交差する橋梁であり、橋梁及び橋梁周辺はコンクリートやアスファルト等人工的な要素がほとんどである。野生動物が橋梁下部を通過するためには、道路両側の法面を通る必要があり、総じて自然度は低い。約8ヶ月間の調査で、タヌキ、ノネコ・飼猫等の5種について計38回の確認にとどまった。

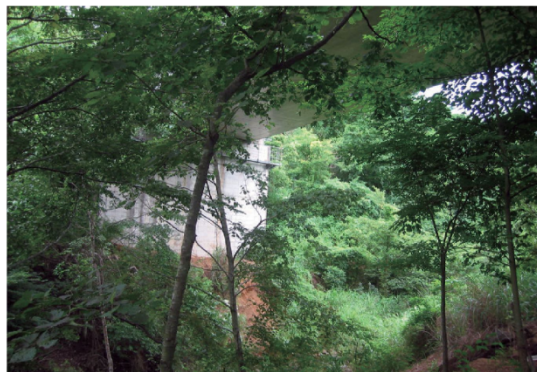
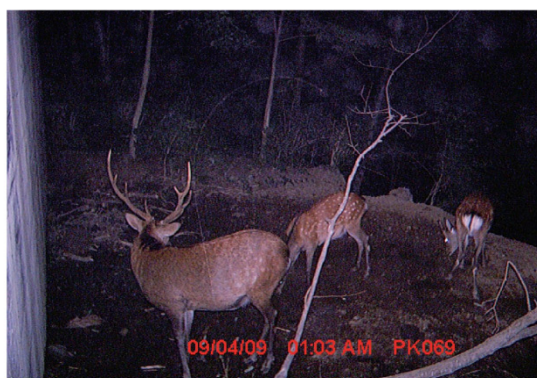
写真1-13 ニホンジカ  
〈東富士五湖道路〉

比較した2施設は異なる地域の路線ではあるものの、環境面において各々を代表するこれらの施設の利用傾向(確認回数の違い)は明瞭であり、橋梁の設置場所の決定に際しては周辺環境との連続性の確保に努めることが重要と考えられる。

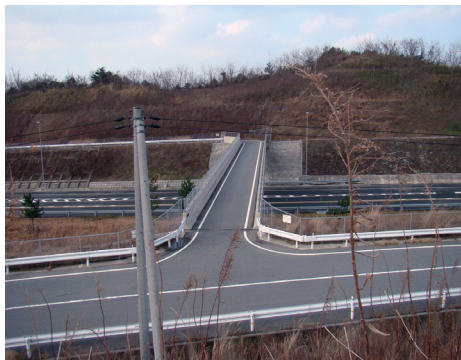
| a) 設置環境 | ・尾根部や台地等にある獣道や生息地が分断される場所 | <p>オーバーブリッジの例（江津道路）</p> |
| b) 主な対象種 | 中型～大型哺乳類<br>・キツネ、タヌキ、テン、シカ等 | |
| c) 工夫・留意点 | 選好性を左右する構造的要素<br><br>1「野生動物専用のオーバーブリッジ」と「人・動物兼用のオーバーブリッジ」 | |

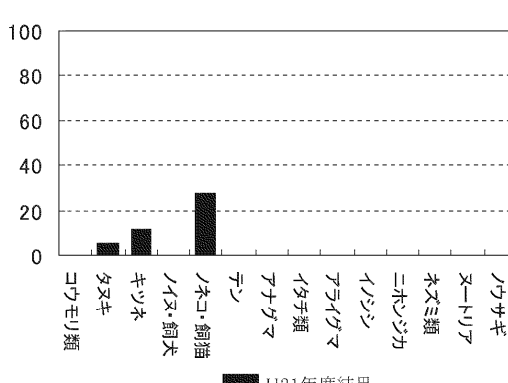
表 2.2-12 代表的な施設における各種の利用状況

| 施設サイズと利用確認種 | 利用種（横軸）と延べ撮影回数（縦軸） |
|---|---|
| <b>【施設サイズ（横断面部）】</b><br>W3.0m×D46.0m<br><br><b>【確認種】</b><br>大型哺乳類：シカ、イノシシ、クマ<br>中型哺乳類：キツネ、タヌキ、ノネコ、ノイヌ、ハクビシン、テン等<br>小型哺乳類：ネズミ類、コウモリ類<br><br><b>【調査方法・期間、カメラの設置台数】</b><br>赤外線センサーカメラによる自動撮影<br>H20年度：設置なし<br>H21年度：H21.7.31～22.3.30<br>（設置1台、稼働日数242日） | <p>既存調査の参考結果（江津道路）</p> |

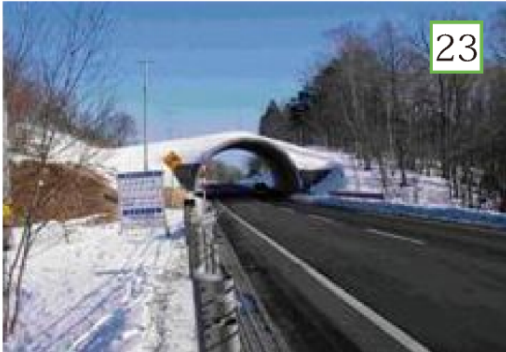
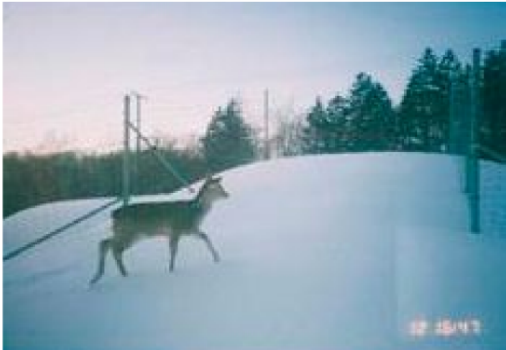
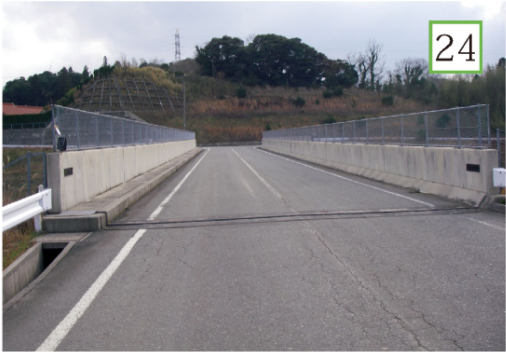
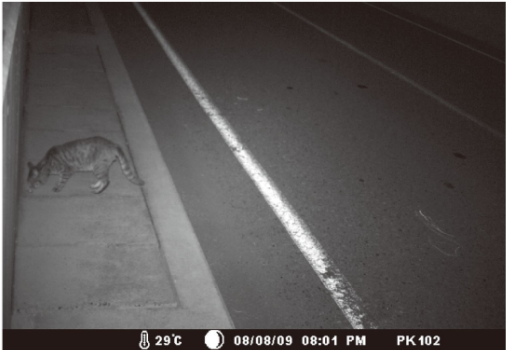
注) 写真番号23：一般国道44号厚岸糸魚沢地区 24：江津道路

| 動物専用 | 人・動物兼用 |
|---|---|
| <p>【構造要素】</p> <p>▼</p> <p>【利用状況】エゾジカ</p> | <p>【構造要素】</p> <p>▼</p> <p>【利用状況】ノネコ・飼猫</p> |

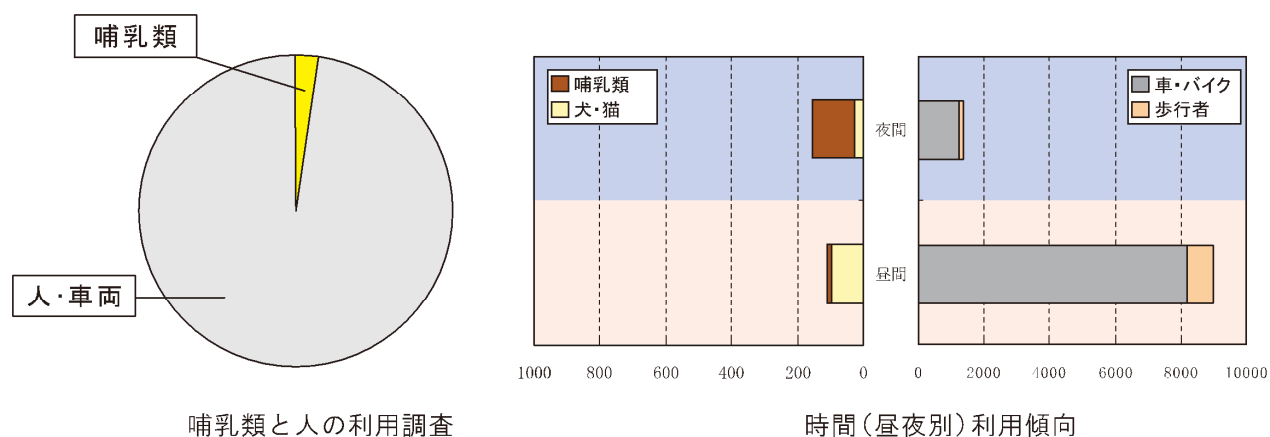
以下は、国土技術政策総合研究所が山陰自動車道（江津道路）で実施したオーバブリッジの利用状況調査の結果である。対象としたオーバブリッジ4箇所全てが、歩行者または車両利用のある施設である。その結果、これらの施設では、車や人の通行が多い日中に、犬・猫を除く哺乳類の利用が極めて少なくなっていることが分かる。

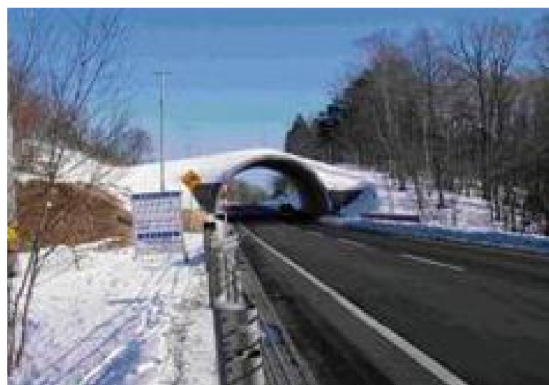
写真1-15 オーバブリッジ  
〈一般国道44号〉

以下は、一般国道44号厚岸系魚沢地区に設置されたオーバブリッジ（オーバース）の事例である。動物専用設計された延長40m、幅員4mの横断施設である。コンクリート構造のプレキャストアーチカルバート形式（フレーチングタイプ・3分割2ヒンジ式）、誘導植栽の活着を考慮して土被り厚は1mとしている。これまでに、シカ、キツネ等の利用が確認されている。

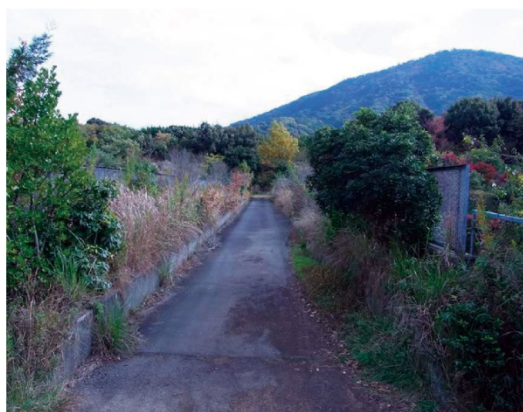
誘導植栽の例（伊勢自動車道）

モニタリング調査の結果、供用2年後にはタヌキ、キツネの利用が多く確認された。供用5年後には、誘導植栽も十分に生長していたが、野生動物の利用件数は減少していた。これは、誘導植栽の問題というよりも、周辺の宅地造成により生息環境に変化が生じたことに起因すると考えられる。

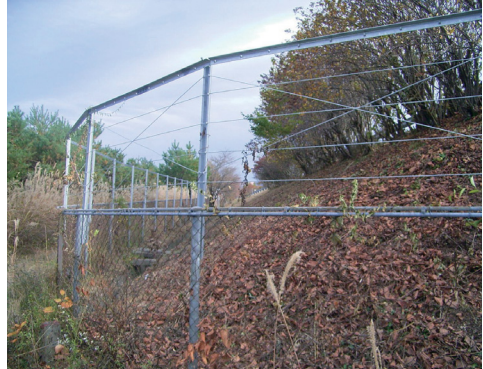
| a) 設置環境 | <ul style="list-style-type: none"><li>・道路横断施設に併用して設置</li><li>・特にロードキルの発生可能性の高い場所周辺（沢部、谷部等）</li></ul> | |
| b) 主な対象種 | 大型哺乳類～小型哺乳類<br><ul style="list-style-type: none"><li>・特にシカ、タヌキ等ロードキルが多発する種</li></ul> | |
| c) 工夫・留意点 | 機能・効果を左右する構造的要素<br>1 フェンスの仕様（高さ・網）<br>2 構造物との隙間、維持管理 | |

侵入防止柵は、周辺に生息する野生動物の道路内への侵入を防ぐ点で欠かせない付帯施設であり、あわせて道路横断施設へ野生動物を誘導する柵としての機能も持つ。そのため、侵入防止柵と道路横断施設を効果的に組み合わせて設置することが、ロードキルの抑止や野生動物の移動経路の確保につながるといえる。

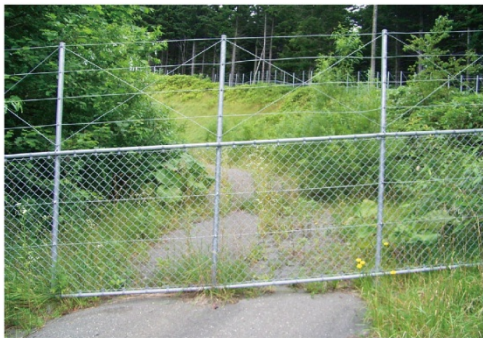
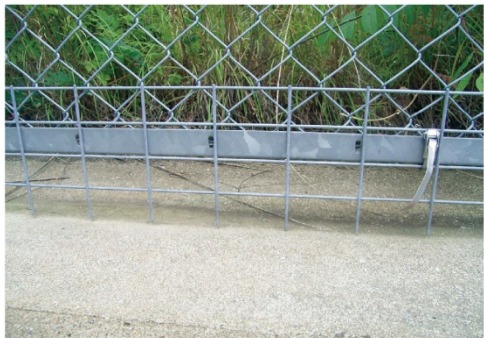
| 嵩上げたフェンス事例 | 底部の網目事例 |

| 対 | 概要 |
|---|---|
| 隙間からの侵入対策<br>・掘り返し対策 | キツネやタヌキ等は、小さな隙間をきっかけに地面を掘り返して侵入することが想定されるため、フェンスを地中まで埋め込むか、フェンスと地面の隙間を金網等でふさぐ等の対策が有効である。 |

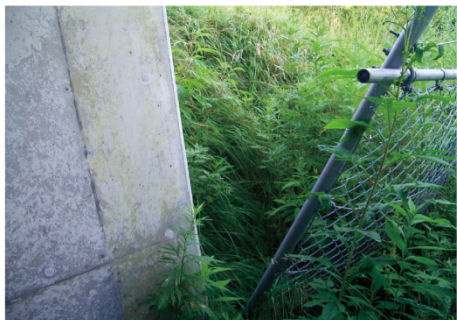
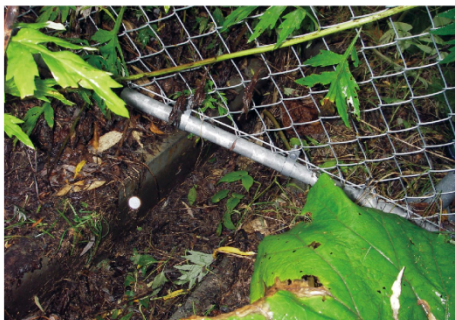
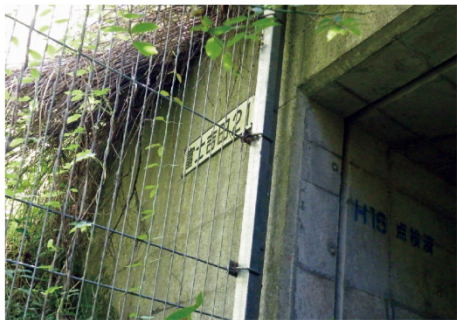
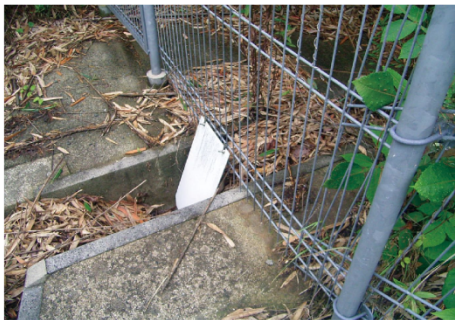
| フェンス横部の隙間事例 | フェンス下部の隙間事例 |

下記は、隙間を防ぐための工夫例である。左の写真は、フェンスと構造物の間の隙間が小さくなるように、フェンス端の形状が工夫されている。右の写真は、フェンス下部の排水溝部分からの侵入を防ぐため、網目の細かいネットや、フラップ型の蓋の設置を行っている（あわせて侵入防止柵事例3参照）。

隙間からの野生動物の侵入を防ぐためには、フェンスと構造物の間に隙間を作らないことが求められる。また、定期的な点検を行うことで、破損や隙間の拡大など、修復の必要性を早期に確認し、適宜対応していくことで、侵入防止効果を維持することができる。

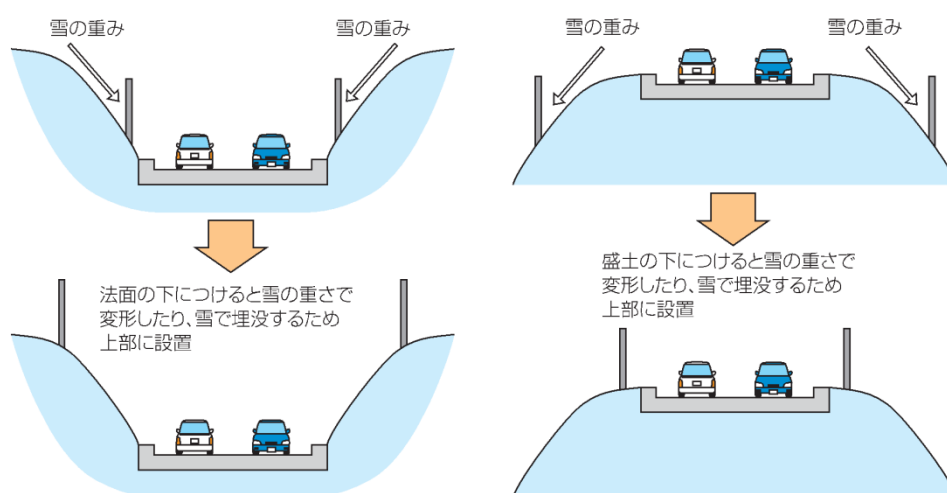
図 理想的な設置位置

積雪地域では、積雪や除雪により侵入防止柵や擁壁が埋没し、埋没したところから侵入することが、ロードキルの原因となる。また、下図に示すとおり、法面や盛土の下部に設置すると雪の重みで柵が変形するため、上部に設置する等の工夫が必要である。

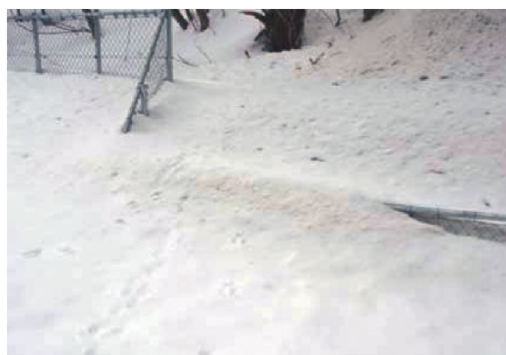
写真1-17 積雪で埋没した侵入防止柵  
(甲子道路)

写真1-17の侵入防止柵の高さは1.5mあり、一般的な地域であれば十分な高さである。しかし、多雪地域においては柵の上部まで雪で埋まり、侵入防止柵としての機能が果たせなくなることがある。

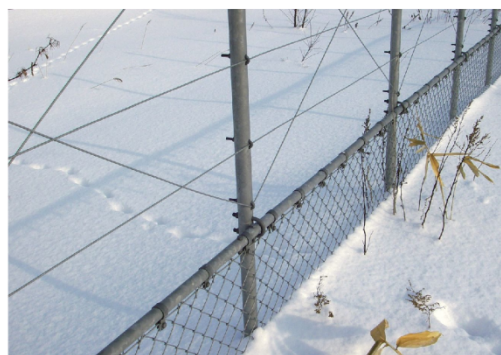
写真1-18 フェンスを越える足跡  
(斜里エコロード)

写真1-18は、侵入防止柵の上部に飛び越え防止用のワイヤーを設置したタイプで、柵の高さは2.5mある。なお、上部のワイヤーは主にシカの侵入防止策であるため、写真のようにフェンス部分が雪で埋没すると、ワイヤーの隙間から中型哺乳類などが侵入することがある。

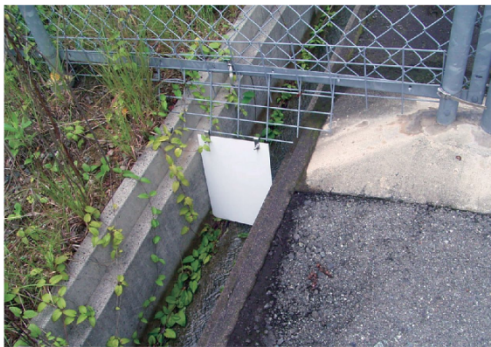
写真1-19 側溝の隙間対策  
〈江津道路〉

写真1-19は、側溝と侵入防止柵との隙間に対し、フラップ型の可動式の蓋を設置し侵入防止を図っている。写真1-20は、侵入防止柵の底部に対し、網目の細かいネットを設置し小型哺乳類の侵入防止を図っている。

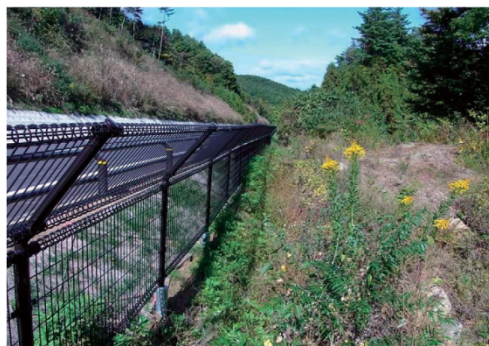
写真1-21 フェンス上部の工夫  
〈荷路夫<sup>にちぶ</sup>バイパス〉

写真1-21は通常の侵入防止柵の機能に加え、フェンス上部に返し(アウトジャンプ)を設置することで、テン等のフェンスを登ることが可能な種に対する侵入防止と、道路用地内に迷い込んだシカやカモシカ等の跳躍能力の高い種を道路外へ脱出させる機能を兼ね備えている。

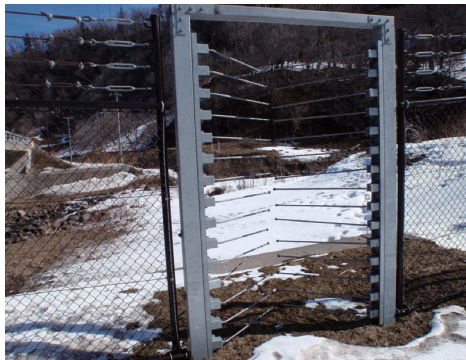
| a) 設置環境 | <ul style="list-style-type: none"> <li>・ 侵入防止柵に一定の間隔で設置</li> <li>・ 地形的にシカが滞留しやすい場所</li> </ul> | |
| b) 主な対象種 | <ul style="list-style-type: none"> <li>・ 大型動物（シカなど）</li> </ul> | |
| c) 工夫・留意点 | 機能・効果を左右する構造的要素<br>1 配置・形状<br>2 構造物との隙間、維持管理 | |

構造は、動物がゲートの両側から出ているフォークの間を進み、左右のフォークの間を体で押し広げるようにして通過する仕組みとなっている。左右のフォークは、道路用地外に向かって狭まる漏斗状に取り付けてあるため、道路用地内の動物は自然と用地外へ脱出できるが、道路用地外から用地内へ侵入することはできない構造となっている。

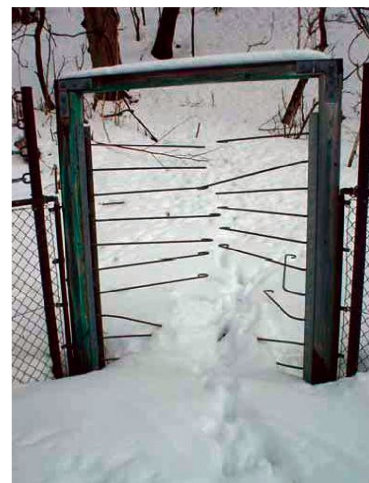
破損したワンウェイゲート

また、ゲートが正常に機能するように、定期的な点検・維持管理を行う必要がある。

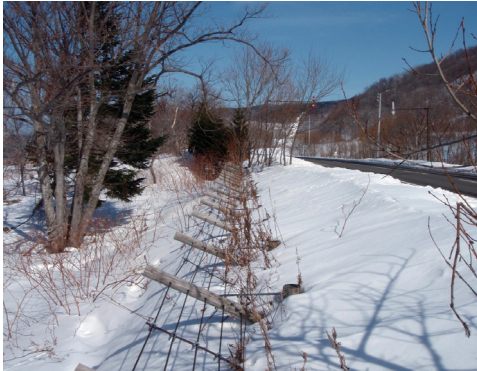
| a) 設置環境 | ・ 侵入防止柵起終点や樹林地の接する場所等 | |
| b) 主な対象種 | ・ 跳躍力の高い動物（シカ等） | |
| c) 工夫・留意点 | 機能・効果を左右する構造的要素<br>1 構造物との隙間、維持管理 | |

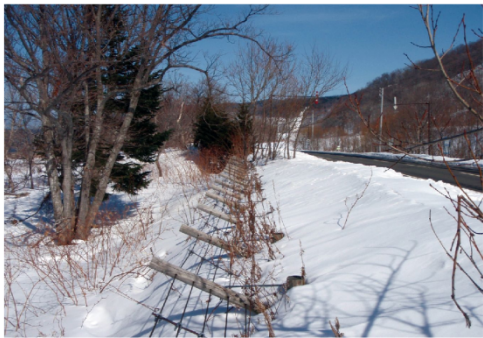
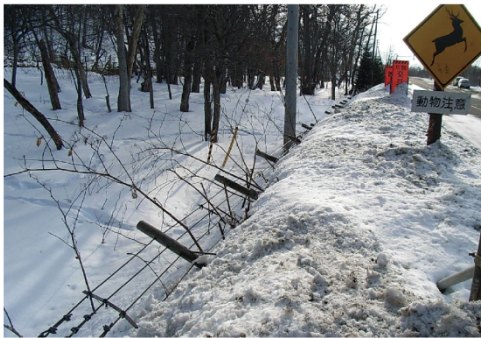
| アウトジャンプ例 | 除雪による機能の低下 |

また、アウトジャンプが正常に機能するように、定期的な点検・維持管理を行う必要がある。

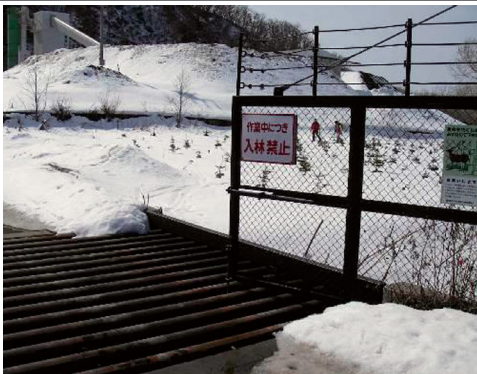
| a) 設置環境 | <ul style="list-style-type: none"> <li>・ロードキルが誘発されそうな場所</li> <li>・偶蹄目の侵入防止対策箇所</li> </ul> | |
| b) 主な対象種 | <ul style="list-style-type: none"> <li>・蹄のある動物</li> <li>主に偶蹄目（シカ、イノシシ等）</li> </ul> | |
| c) 工夫・留意点 | 機能・効果を左右する構造的要素<br>1 配置・形状<br>2 維持管理 | |

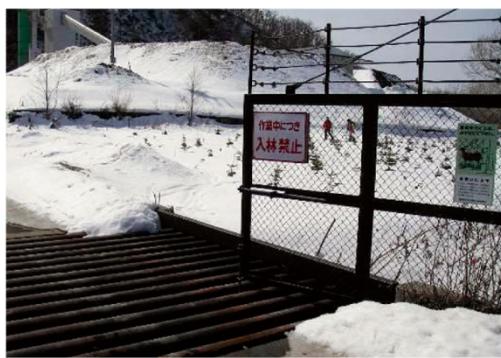
写真1-22 併設した開閉ゲート

フォローアップ調査の結果、冬季に積雪により隙間部分が埋まり、侵入防止機能が一時的に低下することが確認されたため、ディアガード入口に開閉式ゲートを設置し、積雪期は開閉式ゲートを閉鎖する対策をとっている。また、注意喚起の看板を設置し、利用者にゲートの閉鎖を呼びかけている。

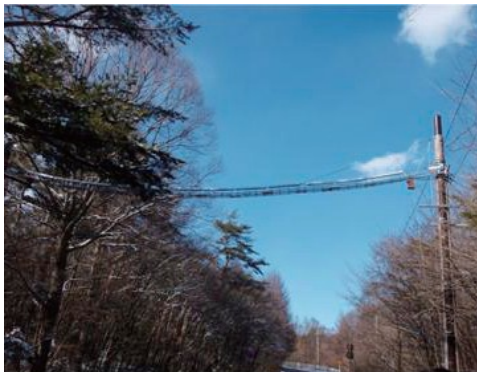
| a) 設置環境 | <ul style="list-style-type: none"> <li>・ 生息確認、痕跡が多い場所</li> <li>・ 生息地（利用樹林）が連続する場所</li> </ul> | <p>樹上性哺乳類用横断施設の例<br/>〈北杜市市道〉</p> |
| b) 主な対象種 | 樹上性哺乳類<br><ul style="list-style-type: none"> <li>・ リス類、ヤマネ、ネズミ類等</li> </ul> | |
| c) 工夫・留意点 | 機能・効果を左右する構造的要素<br>1 配置・形状<br>2 維持管理 | |

樹上性哺乳類用の道路横断施設として、支柱や床面に木材や樹皮を使用する場合、これらの素材は経年的に劣化するため、定期的な点検と補修が必要になる。特に、エコブリッジのように道路上に架設する施設については、エコブリッジに付着した雪氷や枝などが道路に落下する危険がないか、道路のパトロールの際に併せて点検を行う等の検討が必要となるだろう。

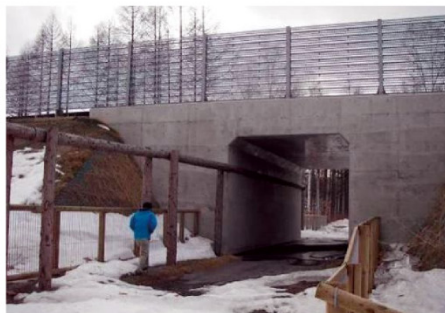
写真1-24 周囲の樹林と連続性を保った横断施設

なお、このような道路上を横断するエコブリッジ以外にも、道路下にあるボックスカルバートの内部を通過させるタイプもある（写真 1-24）。

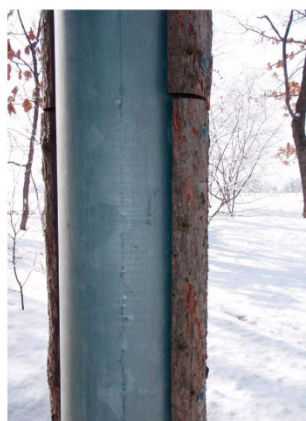
写真1-25 支柱に取付けられたカラマツ材

滑空用の支柱は、道路の両側に設置しており、上述の誘導用足場とも連結している。支柱の高さは、モモンガの滑空角度(滑空比)と道路幅の関係から、約10mとしている。また安全面から、柱の主構造は道路標識設置基準等の規定強度を満たすように、鋼管としている。なお、モモンガが利用しやすいように支柱の表面にカラマツの半割丸太の取付けを行っている。カラマツの半割丸太の取付け方向は、支柱の下部では林側向きに、上部に向かうにつれて道路側向きにしている。これはモモンガが安全な滑空が行える高さで、自然と道路側を向くように誘導するためである。

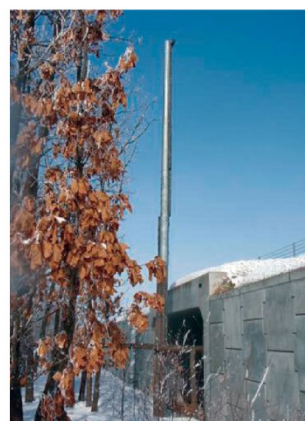
写真1-26 支柱

モモンガやムササビなど木から木へと滑空するように移動する滑空性哺乳類に対しては、道路両側に滑空を開始するための支柱を設置した例がある（写真 1-26）。設置する際には、対象種が滑空して安全に道路を横断できるように、道路幅や対象種の滑空能力（滑空比）を考慮し、支柱の高さを検討することが重要である。また支柱の材質には、安全面に配慮した上で、木材など対象種が利用しやすい素材を用い、防腐剤の使用は可能な限り避けることが望ましい。

設置後のフォローアップ調査の結果、ボックスカルバート内の渡し棒の利用が確認されている。滑空用支柱については、道路上を滑空する瞬間は確認されていないが、支柱を登る様子は確認されている。

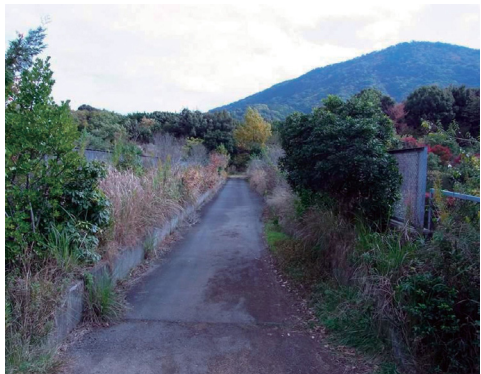
誘導植栽の例〈伊勢自動車道〉

右上の写真は、オーバブリッジの利用を促進するため、車両通行部分の両側に植栽を設けている。

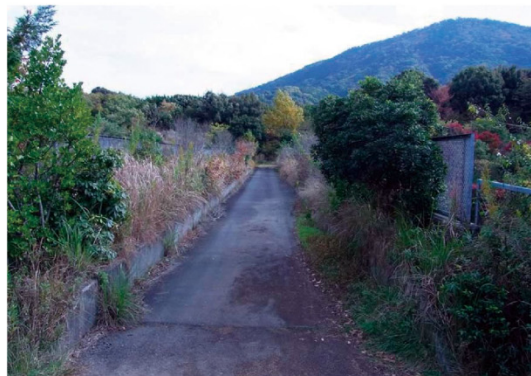
写真1-27 移動経路の誘導植栽(供用6年後)  
〈伊勢自動車道〉

写真1-27は、オーバーブリッジにおいて動物の利用を促すため、通路の両側に誘導植栽が施されている。供用6年後に行ったモニタリング調査の結果によると、タヌキやキツネの利用が確認されたことから、誘導植栽は、生息地からの誘導や移動の際の目隠しとして有効に機能していると考えられる。

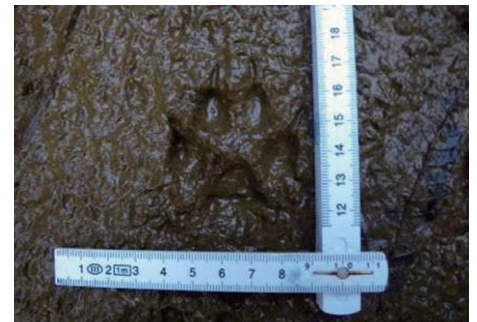
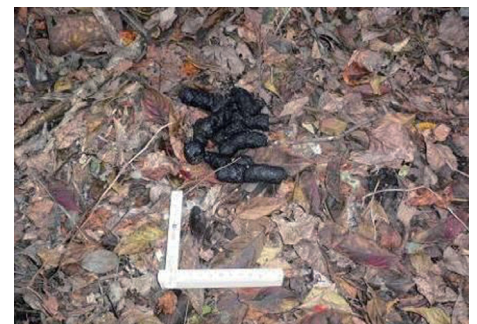
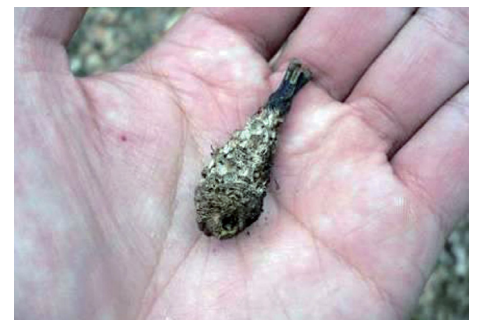
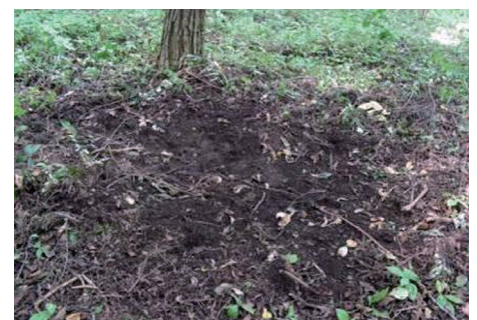
- ・フィールドサインには、足跡、糞、食痕、巣、ヌタ場等があり、これらの痕跡から種の生息を確認する。
- ・目視観察が基本となるため、特に機材は必要ない。
- ・痕跡の記録は、痕跡の種類、新旧、大きさ、糞や食痕の内容物、足跡の方向、確認環境等について記述するとともに、カメラで撮影しておくことで後日、検証や分析に役立つ。位置情報については、地形図やGPS等を用いて記録する。
- ・足跡については、移動方向や行動範囲を比較的高い精度で把握できるため、道路周辺の移動経路（獣道や道路への侵入経路等の把握にも活用できる。
- ・痕跡調査では、水辺等の地面が柔らかい場所等、痕跡が残しやすい場所を重点的に搜索すると効率的である。
- ・痕跡が残りにくい場所では、細かい砂や石灰、煤やトナー等を事前に撒いておくことで、足跡等を確認しやすくするといった工夫もある。
- ・動物の移動が活発な時期（秋～春）は、痕跡が残る可能性も高く、調査に適している。また雪上の痕跡は発見が容易であるので、積雪地域では冬季の確認効率が高い。一方、季節によって移動経路や行動範囲が変わる場合があるので、理想的には一年を通じて定期的に調査を行うことが望ましい。

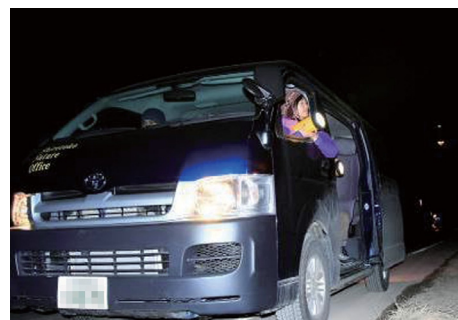
スポットライトセンサス

- ・日没後に、設定した踏査ルートを徒歩または車を低速走行させ、両側をスポットライトで照射しながら対象動物の生息数や動物相を明らかにする手法である。中型～大型哺乳類を対象にすることが多い。
- ・夜行性の動物の眼は、ライトをあてると光を反射するため、昼間よりも容易に存在の有無を確認できる
- ・一方で、道路際に出てこない動物や茂みに隠れてしまう動物については、確認が困難である。また、降雨時や霧がある日は発見率が下がるので、日程に余裕をもった柔軟な調査計画を立てることが必要である。

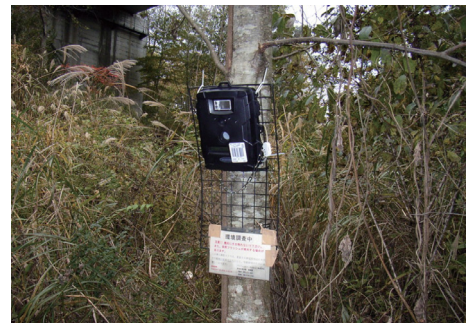
赤外線センサーカメラ

- ・動物の生息状況や利用状況を把握したい場所へ設置することで、カメラの前を通過する野生動物の撮影を行う。撮影結果から確認種を同定することができるほか、撮影時間から利用時間帯や移動方向等の情報を取得することができる。
- ・赤外線センサーカメラの連続稼働時間は、設置箇所や撮影枚数にも左右されるが、一般的に1 ヶ月程度である。そのため、基本的には月1回のデータ回収と電池交換などのメンテナンスのみでよい。
- ・赤外線センサーカメラの課題として、無人撮影であるため、故障や盗難等の撮影不能な状態が生じても気付にくいという欠点がある。また、センサーが落ち葉や雪などで反応し、必要のない写真を大量に撮影してしまうことで、撮影可能枚数（データの容量制限）を超過することがある。そのため、特に継続してデータを得たい箇所については、定期的な見回りを行うことが望ましい。

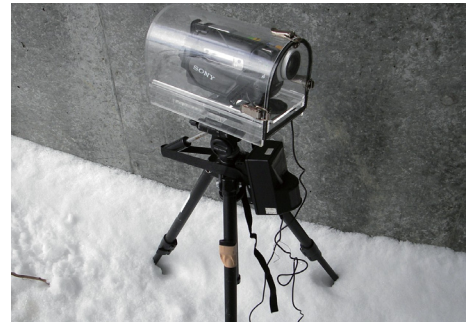
自動撮影ビデオカメラ

- ・静止画では取得できない動物の移動経路や行動内容の詳細を正確に記録し、分析が可能である。
- ・一方でビデオ撮影の課題として、長時間撮影の場合の電源確保や記録媒体の交換頻度の問題、撮影結果の確認（テープ起こし）に時間がかかる点がある。

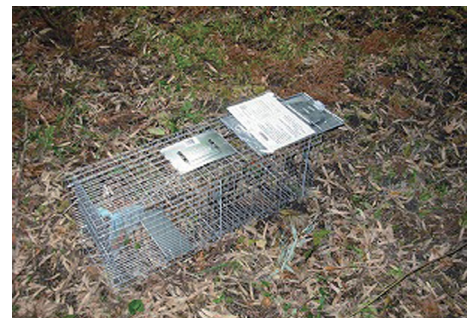
カゴ罠

- ・ 中型哺乳類捕獲のためのトラップには、カゴ罠が用いられることが多い。トラップの内部には、誘引餌を設置する。
- ・ 捕獲対象種や季節により餌を変えることで、捕獲効率が上がることが知られている。

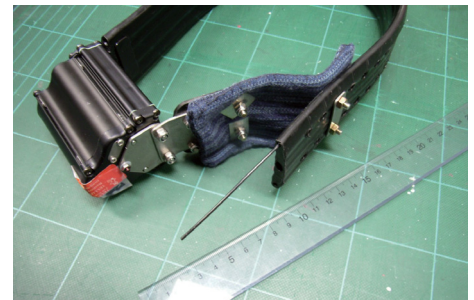
GPS 機能付き首輪の例

- ・大型から中型哺乳類に対応した発信機がある。
- ・GPS 測位データは首輪に自動的に保存されるため、現地で調査を行う必要はない。ただしデータ回収には首輪に近距離から電波を送ることで脱落させ、首輪を回収する必要がある。この時、調査員が対象個体を発見し、かつ接近することができるかどうか鍵となる
- ・VHF 発信機に比較し、一定期間の行動状況や詳細な位置を連続して把握できるため、現地調査の回数や労力、経費を軽減でき、取得できる情報量も格段に多い。
- ・初期費用は VHF 発信機よりも高く、首輪のサイズも大きい。

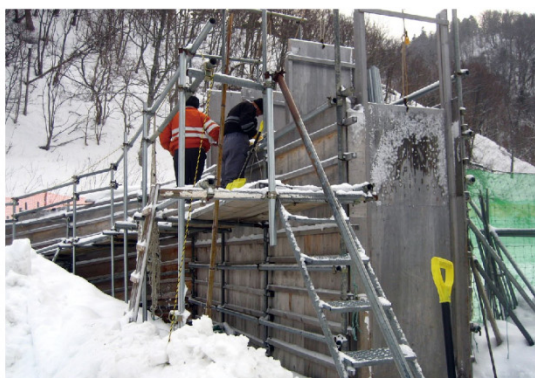
写真2-3 捕獲・保定部

以下の写真は、北海道の斜里町真鯉地区においてエゾシカを捕獲した事例である。囲いワナ（写真2-5）を用いて個体を捕獲した。本事例では、アルゴス付GPS発信機による行動圏調査を目的としていたので、捕獲個体の中から目的に沿った性別・年齢の個体を選び、発信機を装着した（写真2-3、写真2-4）。

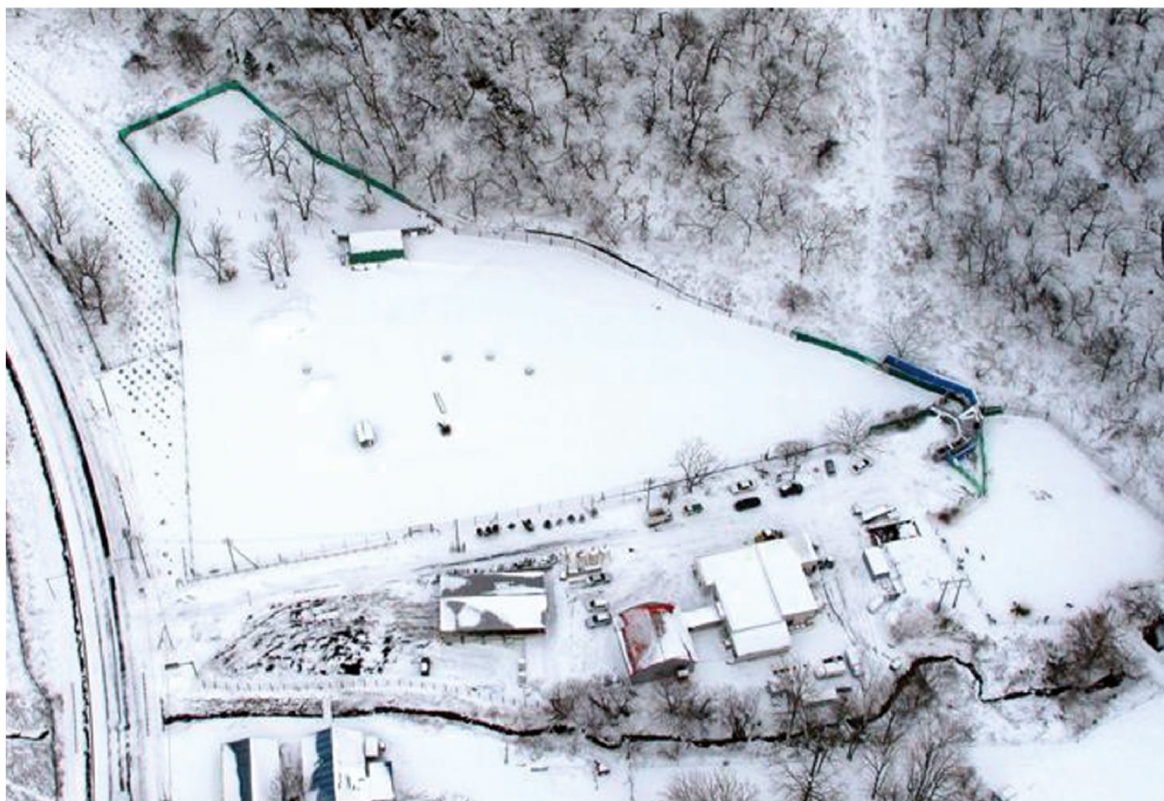
写真2-5 (株)エゾシカファームの大量捕獲罠

- 囲いワナによる捕獲では、個体を損傷することなく、多くの個体を同時に捕獲することができる。そのため、目的にあった個体を選択的に計測・調査することができる（性別、年齢別など）。
