3.2 哺乳類

3.2.1 哺乳類に対する環境保全措置等の概要

表 3.2-1 哺乳類に対する環境保全措置等の代表例

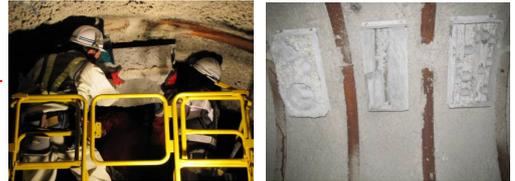
モニタリング調査結果を踏まえて、平成 23 年度の秋には、コウモリピット、下げ壁パネル、小穴の保全措置を対象に、修繕検討と修繕作業を実施した。

↑ コウモリピット設置状況 (H23.11)

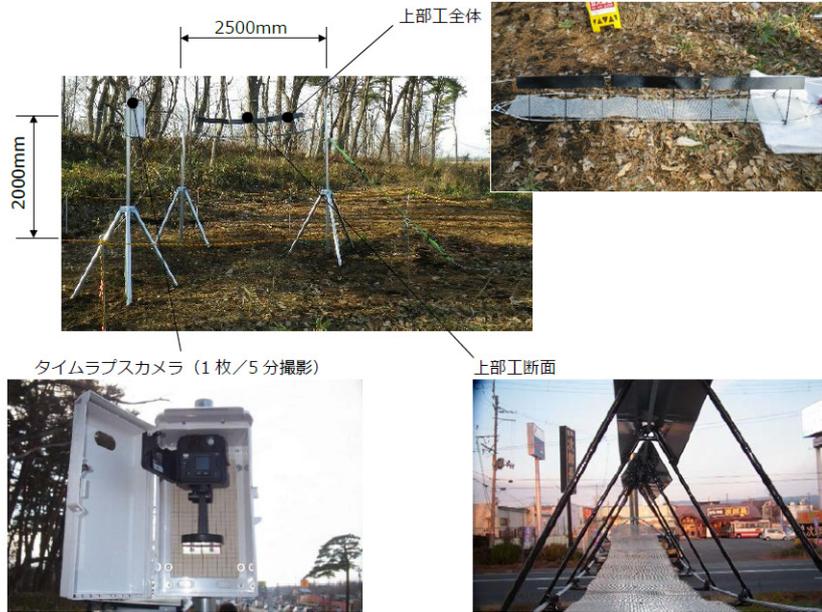
最大限APWからの落雪や落氷がないように上部工を設計することが重要であることから、APWの試作品を盛岡北道路計画路線上に設置し、落雪やつららの形成の有無、状況を確認する実験を実施した。実験の結果、屋根への積雪がAPWからの雪塊落下の原因の一つとなっていることが確認された。また、目合い20mmの亀甲金網の床版では、ほとんど積雪しないことが確認された（強い湿雪の場合は積雪する）。

↑ APW 試作品設置状況

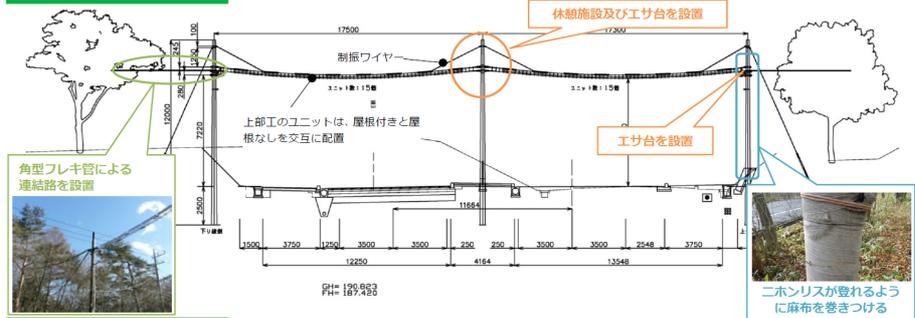
第 1 案 制振方法：制振ワイヤーで固定

- ・屋根からの落雪リスクを低減する観点から、上部工は屋根付きユニットと屋根なしユニットを交互に配置する構成とする。
 - ・全長約 35m となることから中央分離帯に中間ポールを立てて、二重橋とする。
- 上部工の制振方法として、APW の基本設計ではポールから制振ワイヤーを上部工の最上部のワイヤーに固定する方法としている。もう一つの方法として、ポールの最上部に細い予備吊り線を張り、スパンの中央で懸垂する方法がある。制振方法については、構造計算を行った上で最終決定する必要がある。

↑ 上部工の全体構成 (案)

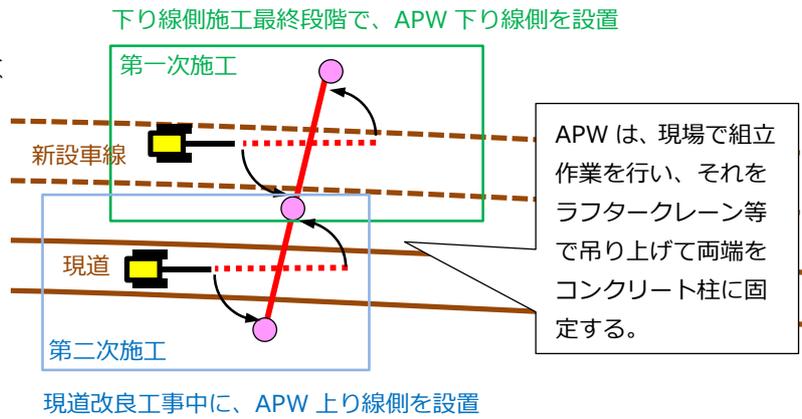
- ・ 第一次施工として、下り線側の施工最終段階で APW 下り線側を設置。
- ・ 第二次施工として、現道改良工事の最終段階で APW 上り線側を設置。
- ・ 中間ボールの休憩施設は、第二次施工時に設置。

現道改良工事中に、APW 上り線側を設置

↑ APW の施工手順

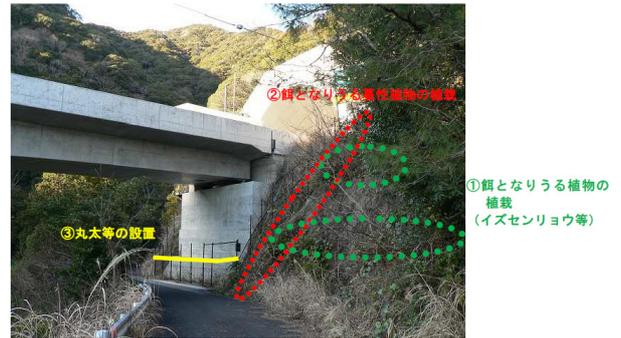
- ・橋梁の計画箇所は、ヤマネの好適な生息環境である広葉樹林が連続する箇所であることから、生息環境や移動経路の連続性に配慮することが、特に重要である。
- ・一方で、橋梁下は降雨が直接当たることが少ないことから植栽条件 (水分条件) 的に厳しいこと、土壌も植栽に適していない可能性があることから、立ち入り防止柵をヤマネの移動経路として活用するための工夫を行う。

- ① 立ち入り防止柵の外側、すなわち立ち入り防止柵と隣接樹林との間にヤマネの餌となりうる植物 (イズセンリョウ等) を植栽する。
- ② 立ち入り防止柵の近くに、ヤマネの餌となりうる蔓性植物を植栽し、ツルを立ち入り防止柵や、植栽樹木または隣接樹林端に絡ませる。
- ③ 立ち入り防止柵の上部には、ヤマネが安全に移動することが可能なように、丸太を設置する。(巣箱調査では地上 1.2m 程度の高さに設置した巣箱で利用が確認されたことから、丸太の設置高さは、立ち入り防止柵の高さで十分であると考えられる。)

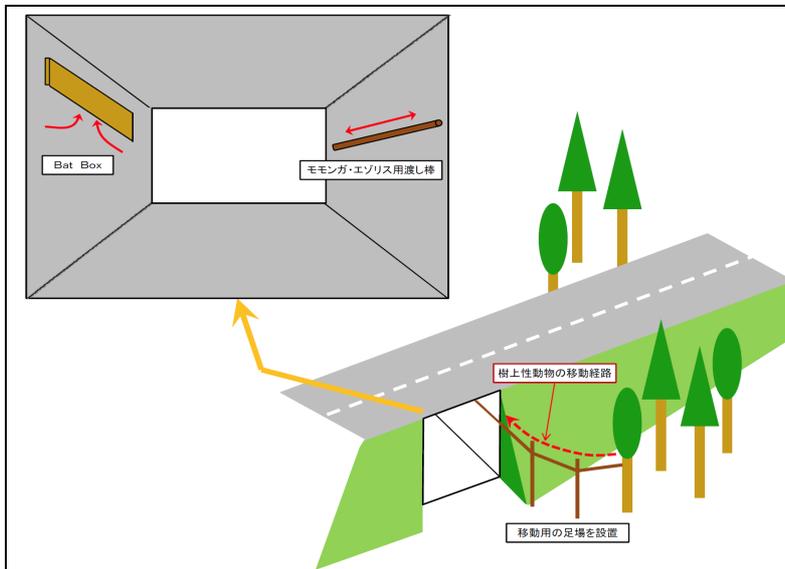
↑農道ボックス・エコボックスを用いた移動経路の創出（案）

- ・エゾモモンガは完全な樹上性であるため、ボックス内に樹木を貼り付けて移動が可能な構造とする。なお、樹林からボックスまでの移動についても短い距離になるよう配慮する。
- ・コウモリ類は樹林内を移動および休憩場所としているため、ボックスを移動経路とするほか、ボックス内にバットボックスを設置し、休憩場所を創出する。

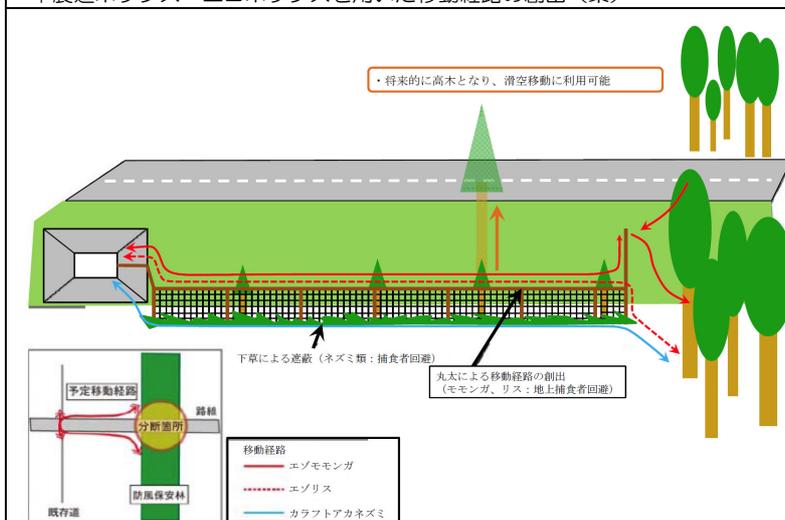
↑樹林から離れた農道ボックスまでの移動経路創出

- ・木製立入防止柵を設置し、柵沿いに低木を植栽することによって、初期はエゾモモンガが丸太上を移動、後期（樹木の生長後）は滑空によって立木間を移動可能な構造とする。
- ・開放空間を移動するカラフトアカネズミがフクロウ等によって捕食される可能性があるため、立ち入り防止柵に沿って下草を残すことによって隠れ場所としての機能を持たせる。

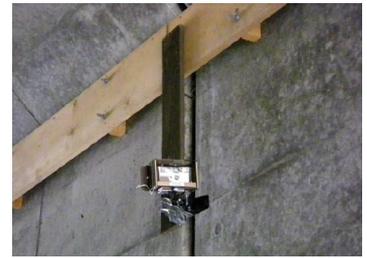
調査方法として、既設エコボックス内にセンサーカメラを設置し、2週間に1回フィルムの交換を行い、撮影結果から利用種・利用回数等の確認を行った。

↑センサーカメラ設置状況

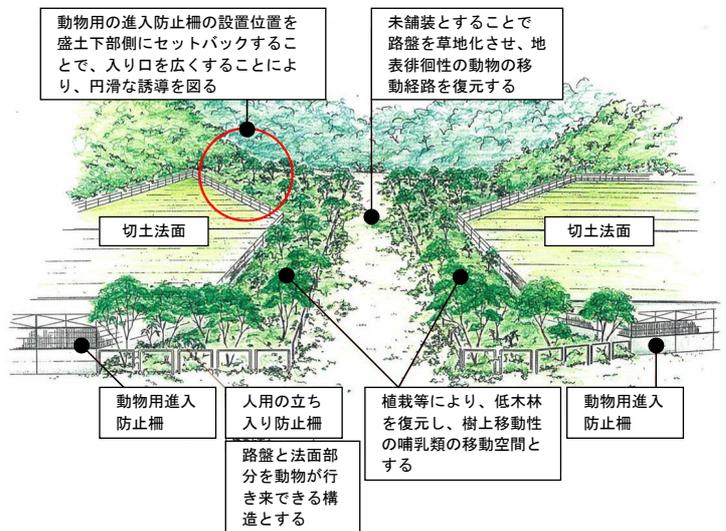
移動経路を確保するために、開削トンネル工を行い、上部に樹林を復元する方針とした。植栽する樹木は、植生調査結果を反映して以下の樹種とした。

↑ 設計方針

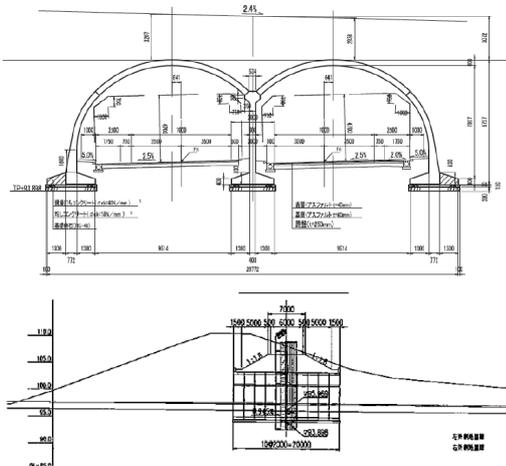
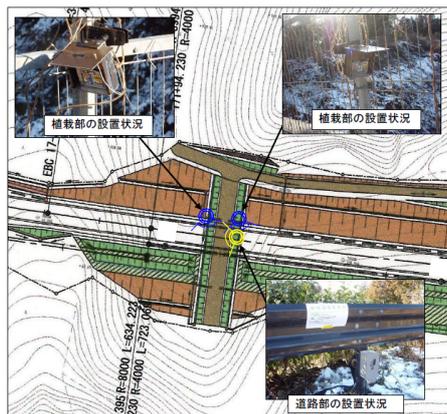
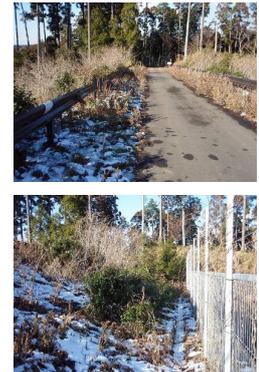
↑ 上：開削トンネル、下：植栽部

調査地点：移動経路函渠
調査項目：フィールドサイン法 自動撮影法
現況：移動経路函渠はトンネル上部に移動経路が設置されている。移動経路の中央部分は舗装され、両端部に植栽部がある。植栽部にはコムラサキ、ヤマボウシ、キブシ等が植栽されている。

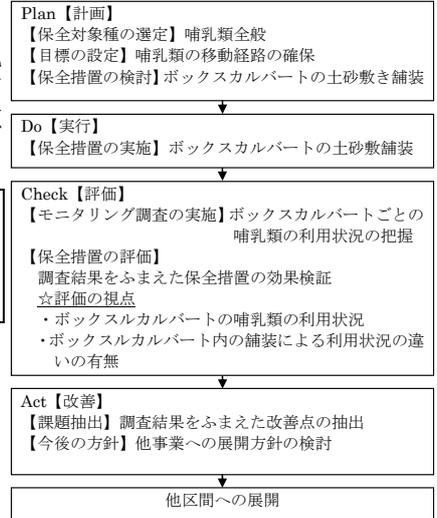
↑ 哺乳類保全のための保全検討手順

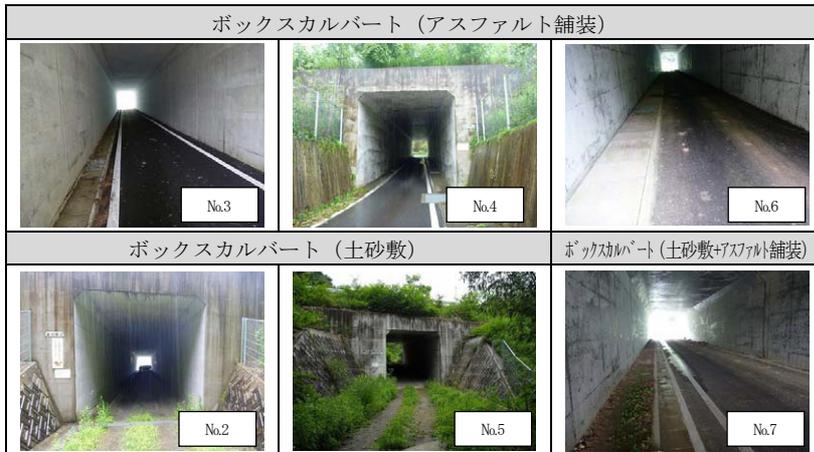
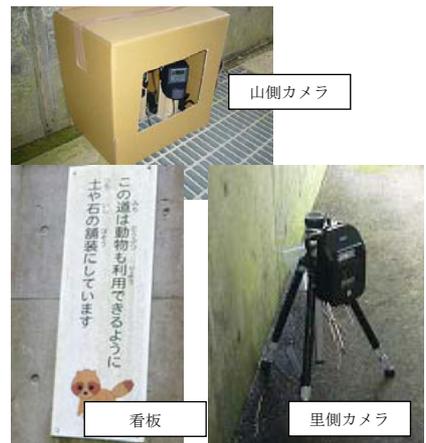
調査内容	箇所数・範囲	調査時期・回数
自動撮影カメラによる撮影	ボックスカルバート 6 箇所×各 2 台 (ボックスカルバートの両端に各 1 個)	秋季、冬季、春季、夏季 ※春季補足調査（7 月 5～8 日 ：自動撮影カメラのみ。） (各 3 日間を基本とし実施)
フィールドサインの確認 (足跡、糞、掘り跡等)	ボックスカルバート周辺 (道路から 250m 程度を目安)

↑ 自動撮影カメラの設置例（No.6）と看板

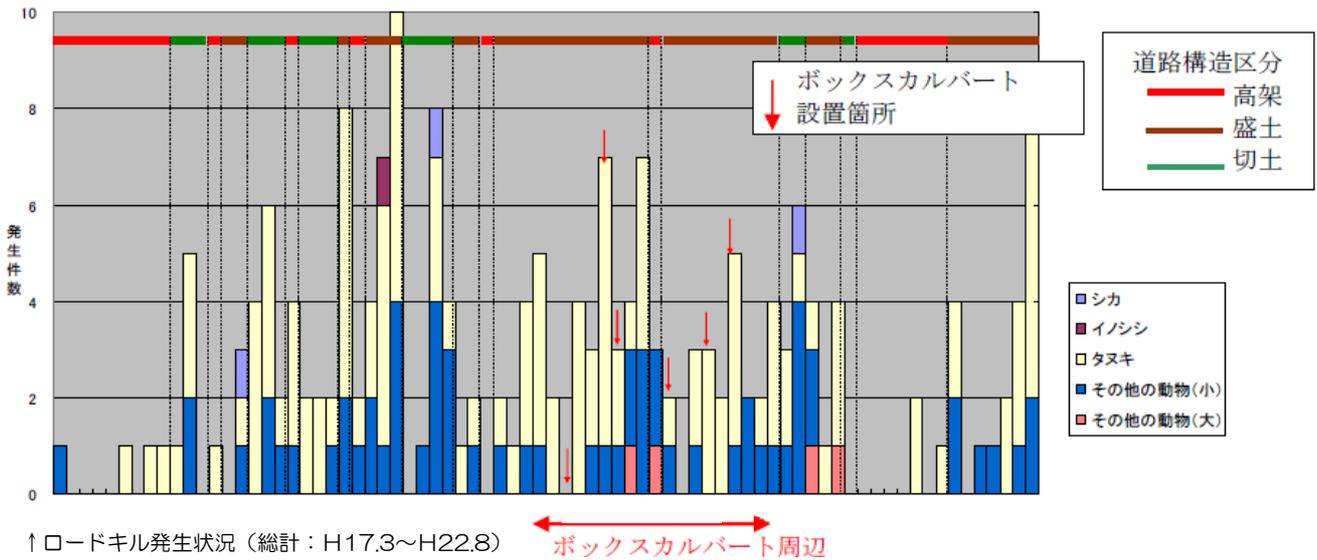
ボックスカルバート設置区間におけるロードキルの発生状況（供用後約5年半の総計）をみると、タヌキが最もロードキルに遭いやすい哺乳類であることがわかった。タヌキはボックスカルバートを利用していることから、ボックスカルバートがロードキルの影響の低減に、一部寄与しているものと考えられる。

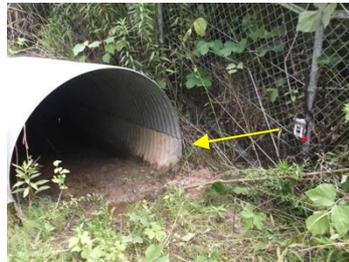
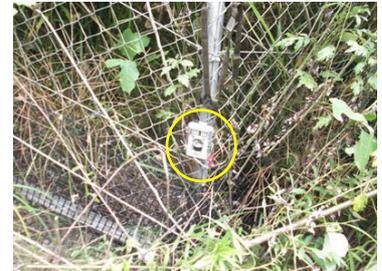
既設の南側のカルバートについて、カルバートへ動物がどのようにアクセスしているか確認することを目的として、入り口周辺の無人撮影調査を実施した。

↑ 無人撮影装置の設置状況

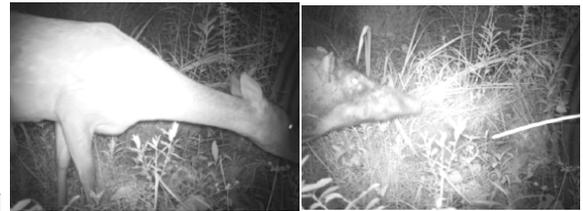
- ・水が恒常的に溜まっている。特に8月上旬の大雨により全体が池のようになっていた。
- ・水が溜まっても移動可能な大型哺乳類(シカ、イノシシ)については、カルバート内をのぞきこんでいた個体も見られたが、構造的に中に入ることが出来ない。

↑ カルバートの利用状況

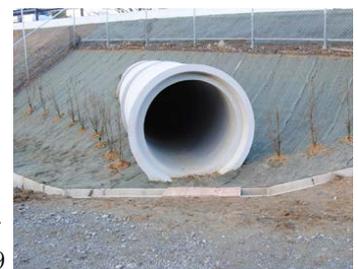
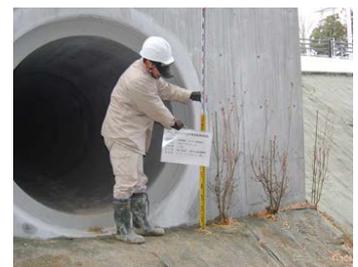
カルバートが法面から飛び出ている箇所は、出入り口付近に低木による誘導植栽を行い、小動物をスムーズに出入り口に誘導することとした。使用樹種は、以下の条件に加えて、市場性を考慮してヤマツツジとし、平成 27 年 2 月 18~19 日に、2 箇所のカルバートについて植栽を行った。

↑ 植栽の設置状況

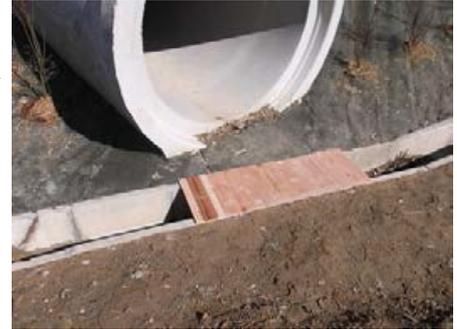
カルバート前面に側溝があり、動物が転落する可能性が考えられたことから、側溝へ木製の蓋を設置した。

坑口前面の蓋の設置状況→

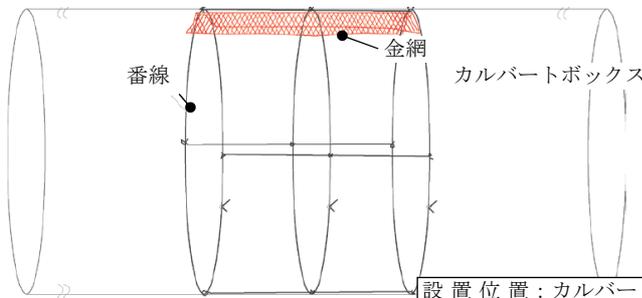
人の利用がないボックスカルバートを対象に、キクガシラコウモリ等の休息場所になることを期待し、カルバートの天井にぶら下がることができる金網を設置した。

↑金網設置のイメージ

設置位置：カルバートの真ん中
規模：1m×2m程度
金網の種類：複数の目合の金網を設置

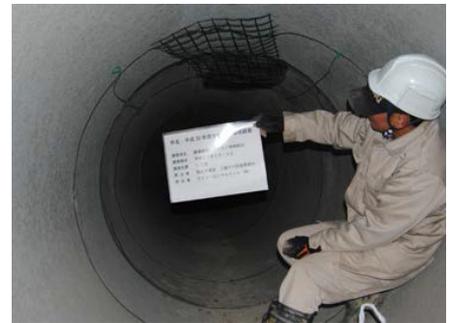
↑金網設置状況

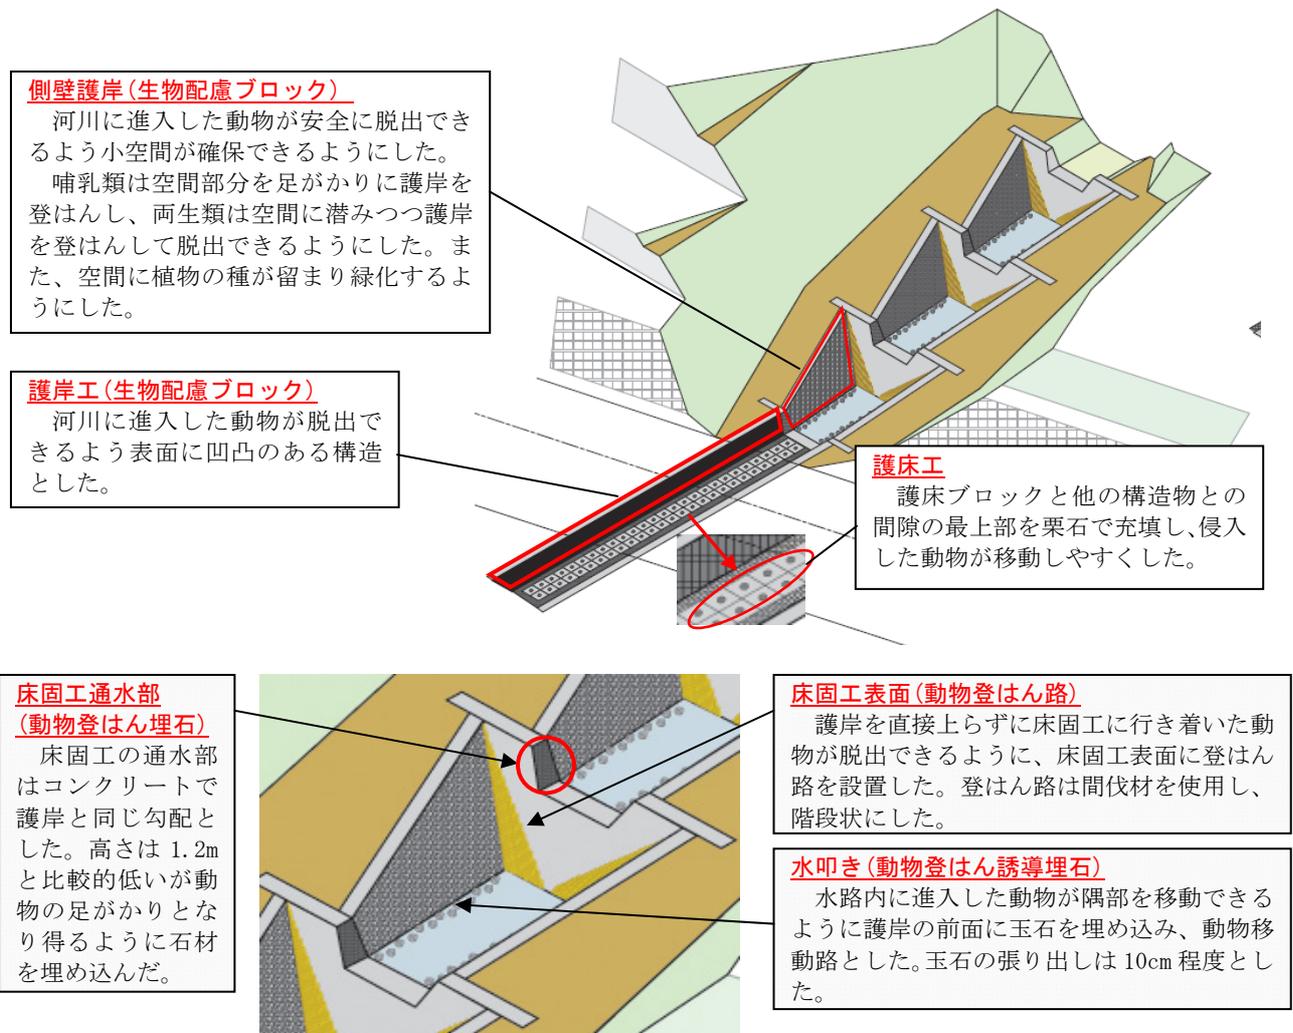
- ・ 床固工通水部に隅石を敷き配慮した。(動物の河川の横断に配慮)
- ・ 床固工表面にスロープを設けた。(動物の水飲み、転落時の脱出に配慮)
- ・ 護床工の河床は自然に近い状態とした。(進入した動物の移動に配慮)
