## 3.5 両生類・爬虫類

### 3.5.1 両生類・爬虫類に対する環境保全措置等の概要

### 3.5.2 個別事例

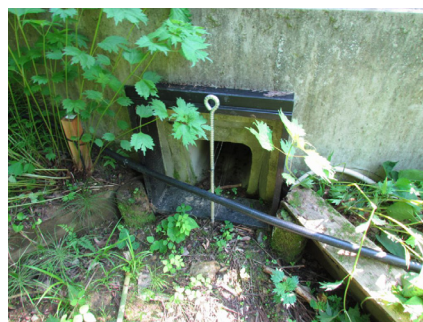
図 3.5-1 据え置き型のマイクロチップリーダー（写真の黒枠）

移設する場合にはいくらか解決することが出来る。しかし、マーキング個体の再捕獲の困難さは伴う。移動経路が限られている場合には、固定型の機械を移動経路に設置する手法<sup>3)</sup>も有効である(図 3.5-1)。

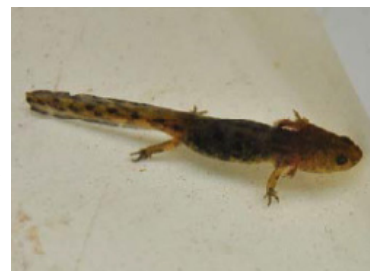
改変予定のエゾサンショウウオの産卵池において、卵囊、幼生を代替池に移設するとともに、工事中に繁殖利用に訪れた個体の殺傷防止を目的に、工事前の産卵池の排水と埋め立てを行った。また、工事中に集水弁へ落下した個体の移設等を実施した。

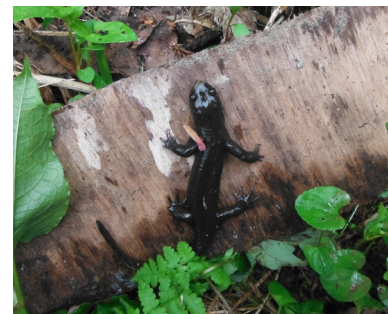
工事用道路建設に伴い、産卵環境への影響が懸念されたクロサンショウウオについて、道路線形の変更による直接改変の最小化と横断抑制型側溝及びアンダーパスによる移動経路の確保による保全措置を実施した。アンダーパスを設置した産卵地では継続的に産卵が確認されており、アンダーパスを利用する個体も確認されたことから、保全措置の効果があったものと判断した。

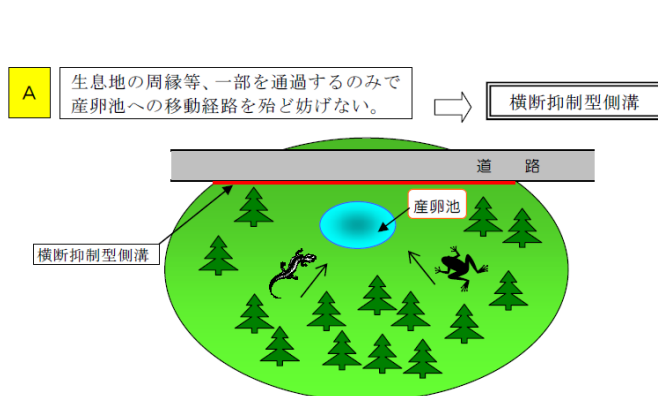
止水性小型サンショウウオ類の行動圏は、繁殖場所から100m程度とされており、産卵池から100m範囲の区間については、移動経路を分断しないよう配慮が必要な区間として考え、側溝が必要な場合は脱出かつ横断可能な側溝を採用することにより、移動経路の確保を図った。

八箇峠道路においては、繁殖場所と陸上生息場所（樹林地）の一部を通過するのみであり、大きく分断する箇所はないため、片側のみ脱出可能な横断抑制型タイプで対応することとした。

↑ 横断抑制型側溝による保全措置方針のイメージ

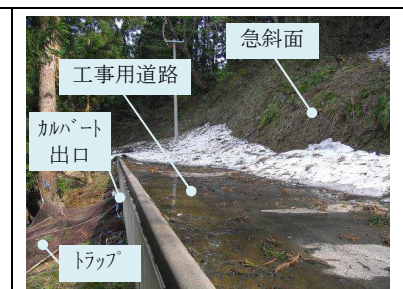
調査時期は、移動中の個体を確認するため積雪期前と融雪期の2期に設定し、それぞれカルバート出口にトラップ網を仕掛け、カルバートを利用する個体の捕獲を試みた。

| <p>&lt;H22.4.28のトラップ設置時の状況&gt;<br/>雪が残っており、一部のぞいている水面に産卵されていた。斜面側のカルバート出口は雪に埋もれていた。</p> | <p>&lt;H22.5.7のトラップ設置時の状況&gt;<br/>雪がまだ残っていたが、産卵数は増えつつあった。斜面側のカルバート出口は雪に埋もれていた。</p> |

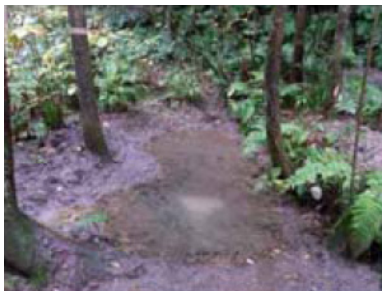
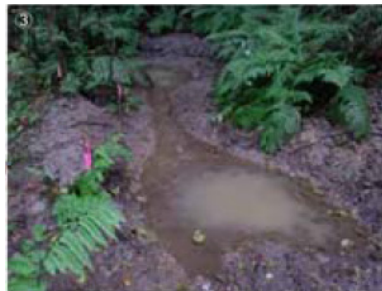
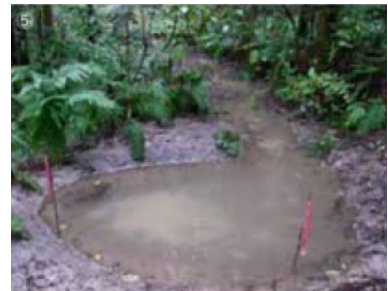
池の水位低下の対策として、水の流れの調整及び池の泥上げを実施した。なお、泥上げ作業により池の底に堆積していた落ち葉等が無くなってしまうことから、木の葉や小枝を入れて産卵環境を整備した。

↑ A地区代替ビオトープ施工状況（H23）

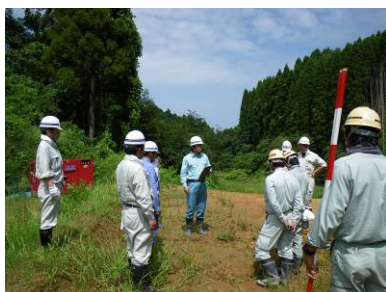
↑ 事業者、設計者、施工者が合同で現地での概ねの施工範囲や施工イメージ等を確認（H21.8）

施工管理にあたっては、平成 21 年 8～12 月に設計内容を基本としながら、以下の手順において、現場の地形や状況にあわせて池及び水路の適切な割付を行うとともに、設計者と施工者で情報共有しながら整備を行った。

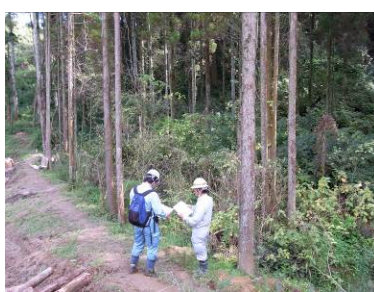
↑ 活用植物及び残存植物のマーキング状況を設計者・施工者が合同で現場確認（H21.10）

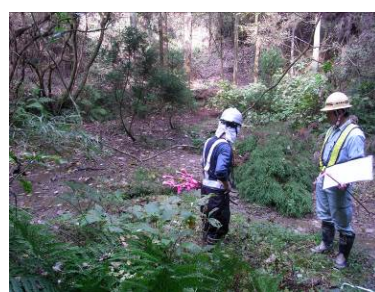
↑ 設計者が実作業員に対して、池施工のイメージや施工時の注意事項についても指導（H21.11）

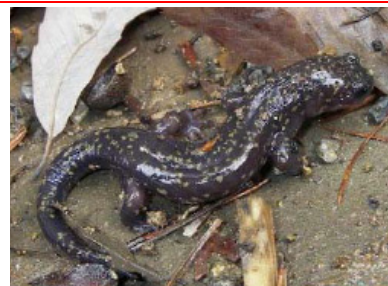
ヒダサンショウウオの保全を目的に、増水時の幼生の流下防止や幼生の生息場として機能する保全型タイプの集水桝、落下個体が脱出可能な側溝を設置した。なお、保護側溝は設置後の事後調査結果から登攀能力が低い種には脱出が困難と考えられたことから、終端部の改良等を検討した。

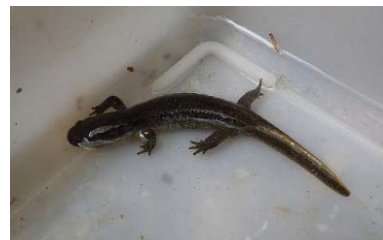
カスミサンショウウオの繁殖地への工事中の保全措置として、濁水発生抑制や濁水処理対策を行った。モニタリングの結果、保全措置を実施した箇所では工事中も卵のうや幼生を確認した。また、事業箇所に近接する生息地については、事業実施前後の水収支計算や水位モニタリング等を行い、生息環境の変化の把握と、繁殖環境の保全に努めた。

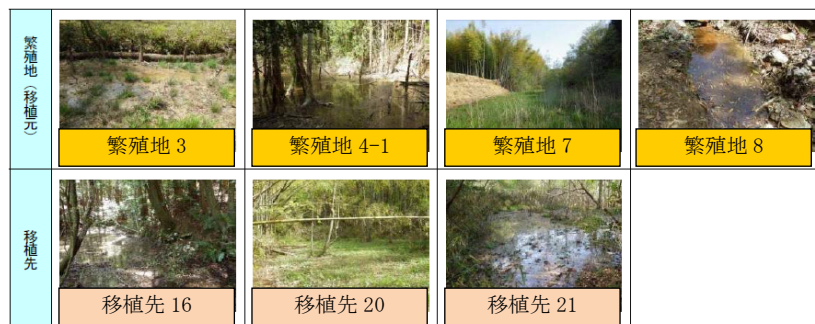
カスミサンショウウオの成体及び卵のうの移設を実施した。なお、当地区は、相当数のカスミサンショウウオが繁殖に利用すると考えられたため、工事着工直前の移設のみではなく、工事着工より数年早く移設を開始している。

↓繁殖地（移植元）と移植先の状況（H25.4）

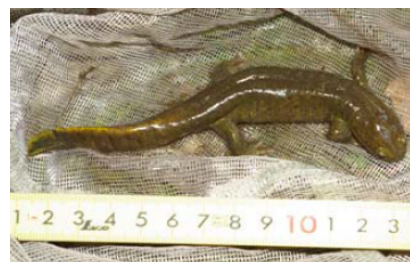
カスミサンショウウオの移設先選定を行う際に、孵化後の幼生が生存するために重要となる、夏季の水位を踏まえた移設先の選定を行った。あわせて、移動経路及び代替繁殖地の整備や、マイクロチップを用いたモニタリングの試行なども実施した。

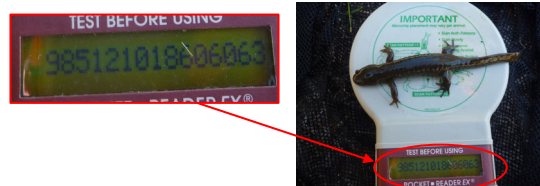
↑ 写真：マイクロチップ装着個体（H26.1.24）

環境保全措置の効果を検証する目的で、移設先におけるオオイトサシショウウオの生息状況の確認及びマイクロチップ装着個体の確認を行った。

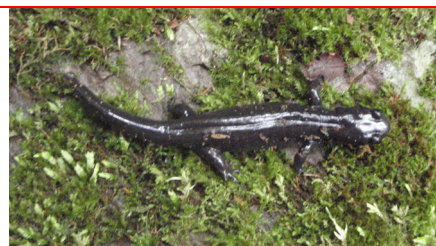
改変区域に生息するアカイシサンショウウオへの保全措置として、遺伝子攪乱に配慮した移設を実施するために、DNA 解析を行い、遺伝子グループの分布の類似性から移設先を選定し、移設を行った。

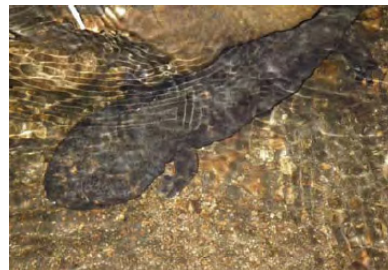
河川付替えに伴い、オオサンショウウオの生息環境の消失・縮小並びに質的变化の可能性が示唆されたことから、河川付替区間において、オオサンショウウオの人工巣穴を設置した。設置の結果、オオサンショウウオの利用が確認され、環境保全措置の効果が認められた。

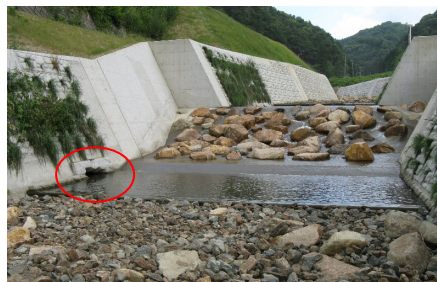
A 地区の付替えに伴い、オオサンショウウオの生息環境の消失・縮小ならびに質的变化の可能性があることから、河川付替区間 1 において、オオサンショウウオの人工巣穴を設置した。また、移動経路の確保として全断面斜路も併せて設置した。

↑ 上段：人工巣穴 1（赤枠内）の設置状況と  
全断面斜路設置状況

下段：人工巣穴 2（赤枠内）の設置状況

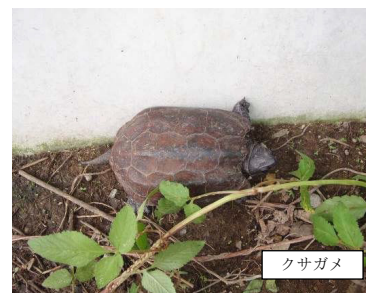
対象道路は水田及び樹林環境を通過する計画であったため、同地域に生息する爬虫類、両生類及び小型哺乳類の生息地に一部影響が生じる可能性があったことから、環境保全措置として側溝へ落下した動物が脱出可能なスロープ側溝の設置を行った。

事後調査の結果、スロープ側溝は有用であると推測された。

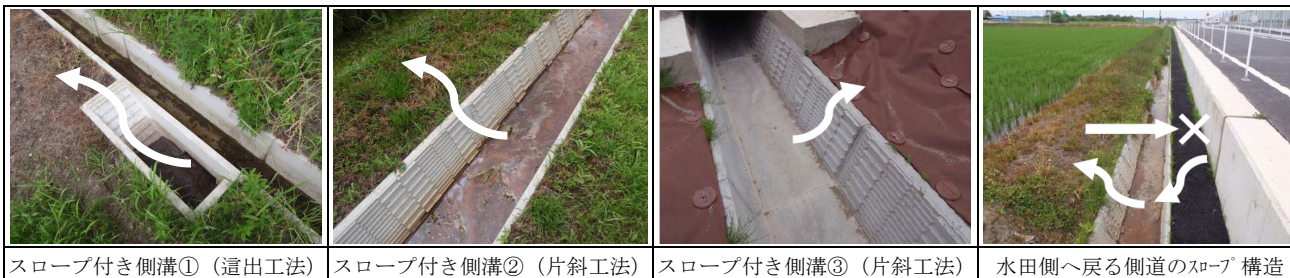
↓スロープ付き側溝の設置状況

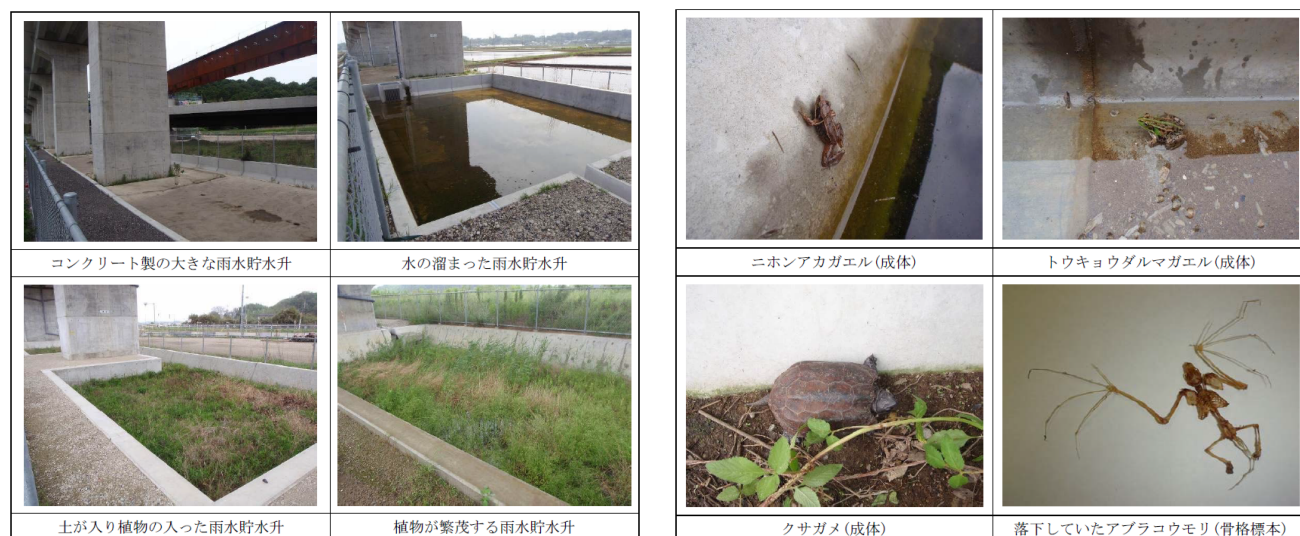
調査では爬虫類、両生類及び哺乳類の多くの種が、路線橋脚下のU字側溝や雨水貯水升に落下しており、小動物にとって、脱出が困難な構造物となっていることが明らかとなった。平成 23、24 年度調査と比較すると、平成 25 年度は落下動物の例数、個体数は減少して いるが、小動物の落下は継続している。

↑ 雨水貯水升の状況：（右：雨水貯水升設置状況、左：落下した小動物確認状況）

現状では、前述の落下動物の例数を考慮すると、スロープ付き側溝の設置地点は少なく、設置区間の延長も短いと考えられた。そのため、落下そのものを防ぐための集水升の蓋掛けや、金網フェンスの下側からの進入防止措置、雨水集水升からも小動物が脱出できるように、スロープを設置するなどの追加対策が必要である。
