3.6 魚類

3.6.1 魚類に対する環境保全措置等の概要

表 3.6-1 魚類に対する環境保全措置等の代表例

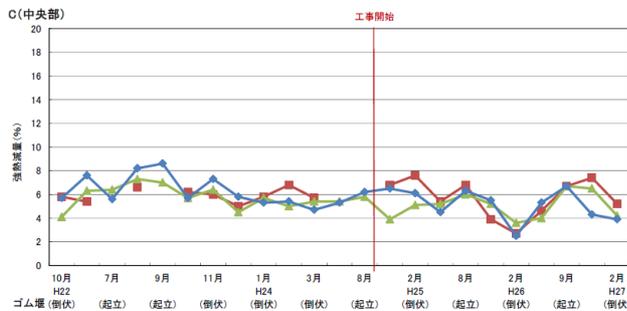
↑ 強熱減量の経年変化（中央部）

強熱減量 ゴム堰上流部における経年変化を下図に示す。強熱減量は基本的に中央部、左岸とも10%以下で推移しているが、左岸ではシルト分の比率が高いときは約20%と高くなる傾向が見られたが、**施工箇所からは基本的に強熱減量を上昇させる有機物の流出はないと考えられるため、周辺の営農によるもの**と考えられた。

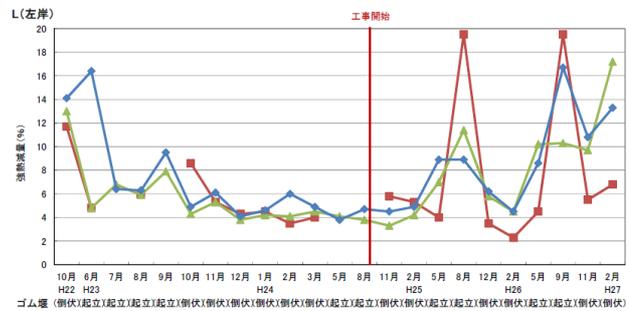
↑ 強熱減量の経年変化（左岸）

凡例： ■ L-1（左岸下流） ▲ L-2（左岸中流） ◆ L-3（左岸上流）

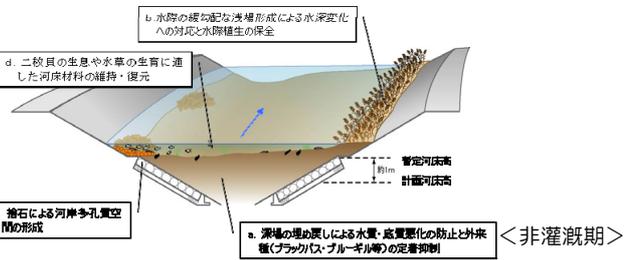
↑ 河床埋め戻しによる付替河川の生息環境保全イメージ

①河道断面の拡大に関わる保全対策

⇒付替河川整備後に、河床の埋め戻しを行い、灌漑期・非灌漑起期において生息に適した水深を確保出来るように配慮した。

②護岸形状の単調化に関わる保全対策

⇒付替河川の保全対策、生態的機能、流下能力向上に対応するため、水際部の緩勾配での護岸の覆土、現地発生材を再利用した多孔質な捨石護岸を整備した。

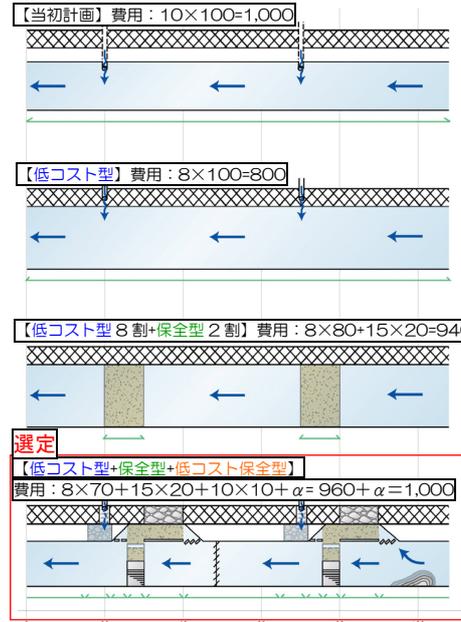
↑ 水路形状のレイアウトとコスト考慮の概念

↓ 採用した水路形状

低コスト型	保全型	低コスト保全型
<ul style="list-style-type: none"> ウィーブホールの設置 →地下水の往来を確保 →河床の嫌気化を防止 	<ul style="list-style-type: none"> 保全部の低水路化 ・魚巢の設置 (両岸) ・沈砂地の設置 ・ウィーブホールの設置 	<ul style="list-style-type: none"> ・保全部と通常部の併設 ・沈砂地の設置 ・ウィーブホールの設置

採用した「水路形状」をレイアウト案に適用

付替水路の検討においては、物理的機能と生態的機能の両立及びコスト縮減に考慮し、コスト・機能面から採用した水路形状(低コスト型、保全型、低コスト保全型)とそのレイアウト検討により、最適な案を選定した。

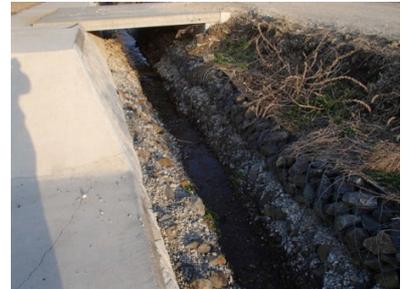
↑ 切り回し水路の整備状況

切り回し水路の整備

設計方針に従い整備を実施した。

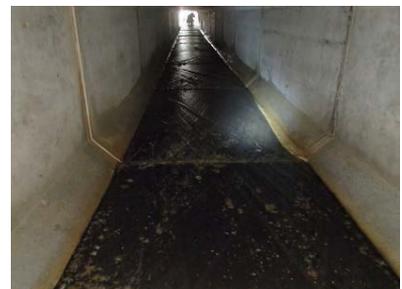
↑ 横断水路の整備状況

<魚類等の移動への配慮：切り回し水路・横断水路>

- ・魚類等の移動に関する対策の策定に際しては、比較的遊泳力が弱いという、シマドジョウ、ホトケドジョウ等の生態に配慮する。

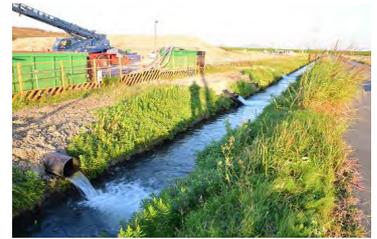
↑濁水防止対策状況（H26.11.7）

平成 26 年度には、工事現場等の環境パトロール（適切に環境保全措置が実施されているかを確認）を計 13 回実施し、必要に応じ濁水防止対策を実施している。

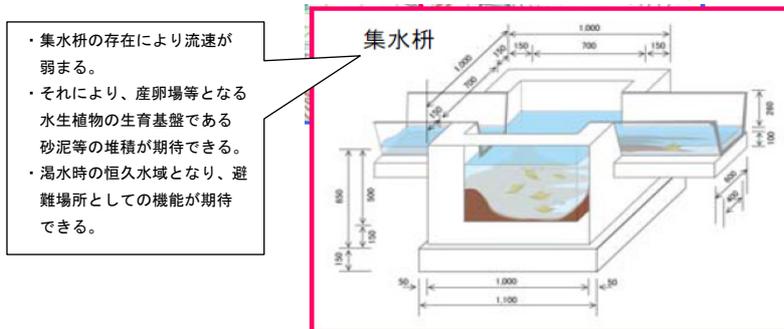
↑ 集水枡の追加設置状

当初計画では、水路改修区間の上流端と下流端の 2 箇所に集水枡を設置する方針としていたが、流下能力向上に伴う流速増加による、緩速な流況を好む両種の生息環境の悪化が懸念されたことから、水路改修区間に集水枡を追加設置することで、流速抑制と渇水時の恒久水域（避難場所）を創出する方針とした。

- ・改修区間の起点と終点にコンクリート集水枡（700×700×H500mm）を設置
- ・コンクリート集水枡の追加設置位置は、起点から 25.9m 下流と、そのさらに 57.1m 下流の 2 箇所とし、形状は起点及び終点に設置するものと同じものを設置

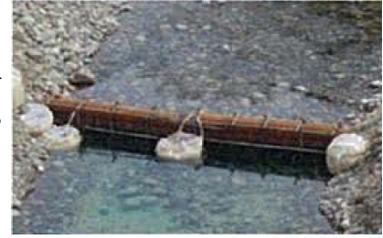
↑ 吸着剤を用いた濁水抑制（H20）

カマキリの生息環境に配慮した施工として、濁水等の流出を抑制するために、橋梁の建設工事に伴う A 川における瀬替時には、吸着材を用いた過した水を放流した。

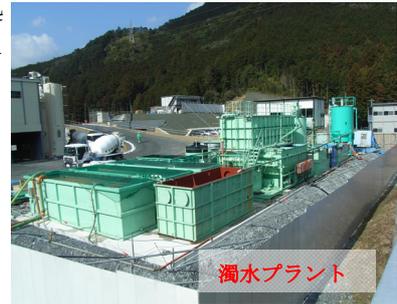
↑ 工事における濁水処理の状況（H21.2）

トンネル工事に伴い発生する濁水は、トンネル坑口付近のプラントで処理した後、直下の A 川右岸に排出することで、カマキリの生息環境における河川水質の保全を図った。
