## 3.7 昆虫類

### 3.7.1 昆虫類に対する環境保全措置等の概要

### 3.7.2 個別事例

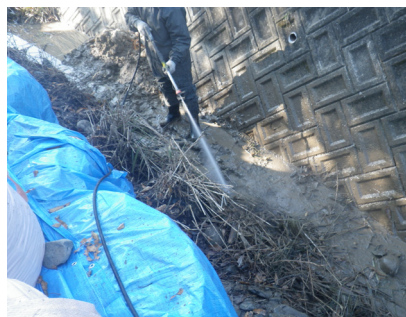
| 実施項目 | 実施内容 | 備考 |
|---|---|---|
| カワニナ及び<br>ホタル幼虫移設 | <p>【概要】</p> <p>： <u>現河川の改変前に、生息するカワニナやホタル幼虫を移設</u>する。</p> <p>【手法】</p> <p>： <u>高圧洗浄機を用い、石礫や岩盤に付着した個体まで回収する</u>方法を採用する。</p> | <p>・ <u>移設先は、当該河川支流</u></p> <p>・ <u>※上記対象種と同時に採取された他の生物種（ヤゴ等）も合わせて移設。</u></p> <p>・ 従来手法と比較し、今後の保全対策実施の基礎資料とした。</p> |

↑ 高圧洗浄機による効率的な捕獲

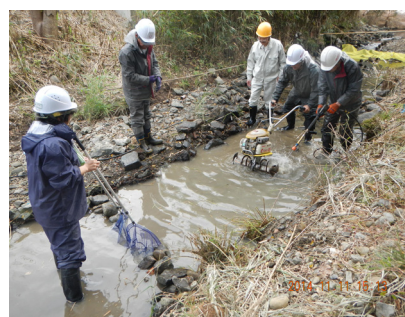
↑ 耕運機を用いて石礫を攪拌
