国土技術政策総合研究所資料

No.936

平成25年山口・島根豪雨災害及び台風第18号災害に関する調査

Survey on the flood disasters caused by the Yamaguchi- Shimane torrential rain
and Typhoon 18th in 2013

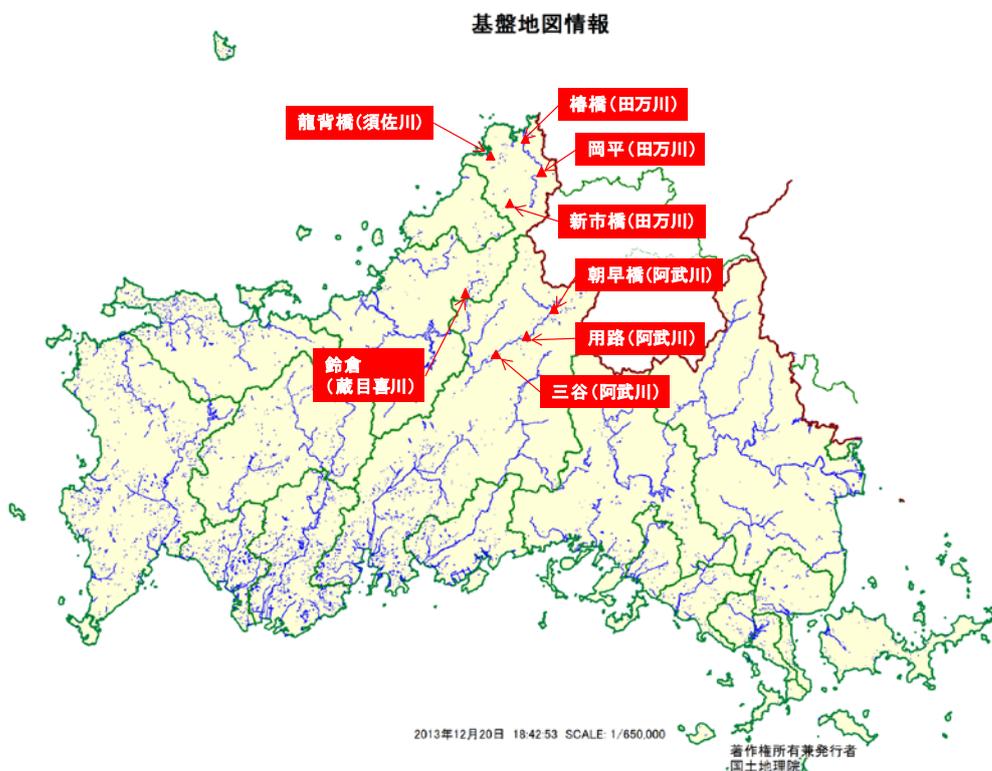
図-2.1.4 山口県内で氾濫危険水位を超過した水位観測所（背景は国土地理院基盤地図情報の水涯線データより作成）

7月28日の大雨により氾濫危険水位を超過した水位観測所を山口県土木防災情報システム³⁾より抽出・整理したものを表-2.1.2及び図-2.1.4に示す。山口県内の4河川8観測所において、氾濫危険水位を上回る水位を記録した。また、田万川椿橋水位観測所を除く7観測所においては堤防高を超える水位を記録した。

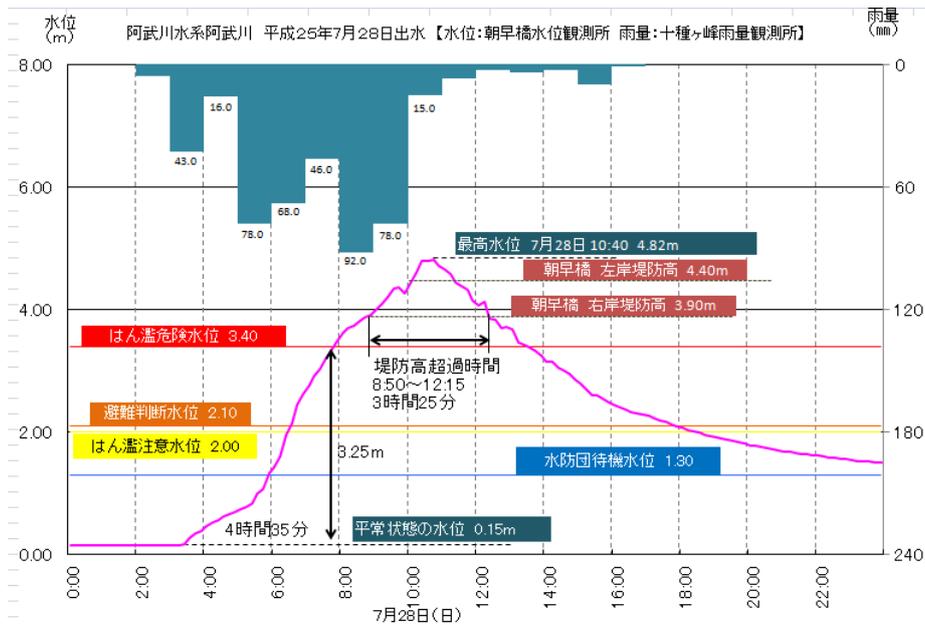
図-2.2.3 阿武川水系阿武川の水位変化（朝早橋水位観測所：7月28日）³⁾

阿武川朝早橋水位観測所では、7時50分に河川水位が氾濫危険水位の3.40mを超過し、さらに8時50分には右岸の堤防高3.90m、10時には左岸の堤防高4.40mに達した（図-2.2.3参照）。また、その下流の用路水位観測所では、10時20分に河川水位が氾濫危険水位を超過し、11時30分に左岸の堤防高（5.10m）に達した（図-2.2.4参照）。

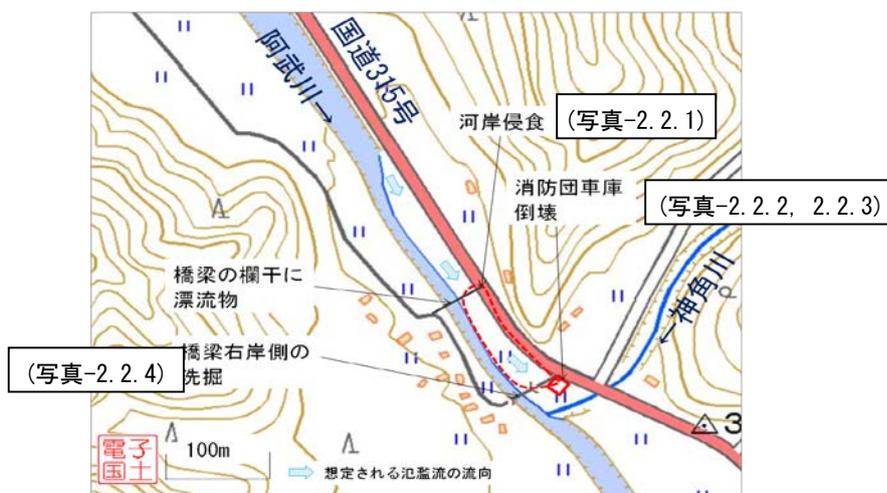
図-2.2.7 鍛冶ヶ原地区における氾濫流の状況（※地理院地図（<http://maps.gsi.go.jp/>）を元に作成）

現地調査より推定された氾濫流の流向を図-2.2.7 に青色矢印で示す他、以下の写真内にも適宜図示する。国道 315 号は氾濫に伴う侵食により一部が崩落した（写真-2.2.1 参照）。氾濫流の方向には消防団の車庫があり（写真-2.2.2 参照）、漂流物による外壁とシャッターの損壊や 1.4m 程度の基礎の洗掘が見られた（写真-2.2.3 参照）。また、神角川合流点手前にある橋梁地点では右岸側、左岸側ともに洗掘が見られた（写真-2.2.4 参照）。

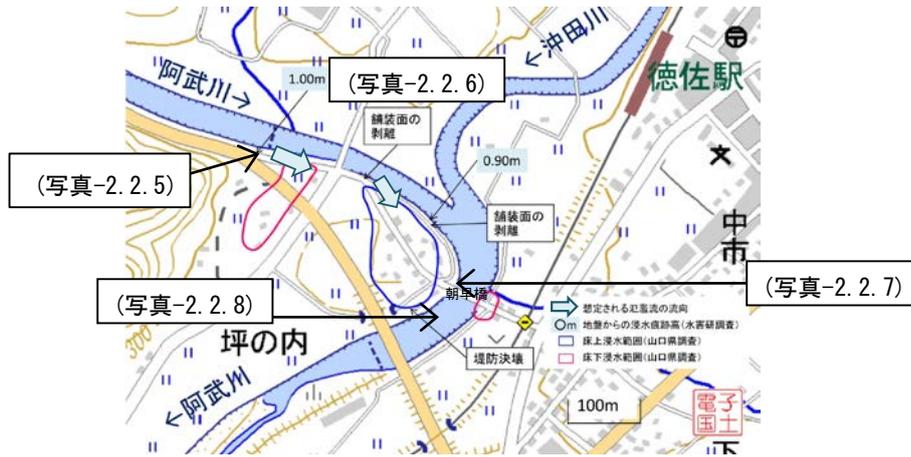
図-2.2.8 坪の内地区における氾濫流の状況

現地調査より推定される坪の内地区の氾濫流の流向を図-2.2.8に青色矢印で示す他、以下の写真内にも適宜図示する。本地区では、合流点直上流の右岸側で、堤防沿いの樋管や生け垣において堤防天端より約1m高い位置に漂流物が確認されたことから（写真-2.2.5、2.2.6参照）、越水により家屋の浸水が発生したと見られる（写真-2.2.7参照）。朝早橋下流では堤防の決壊と家屋浸水が確認されたが、家屋の大規模な損壊は見られなかった（写真-2.2.8参照）。

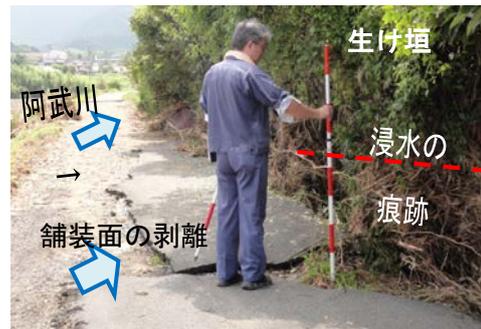
写真-2.2.6 堤防際天端の舗装面剥離と
生け垣に付着した漂流物 (8月6日調査)

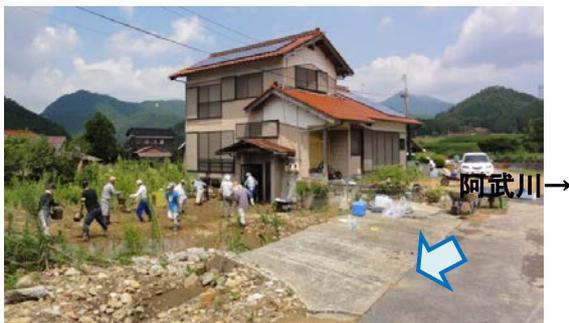
写真-2.2.7 川沿いの家屋の土砂の撤去
(損壊は見られない) (8月6日調査)

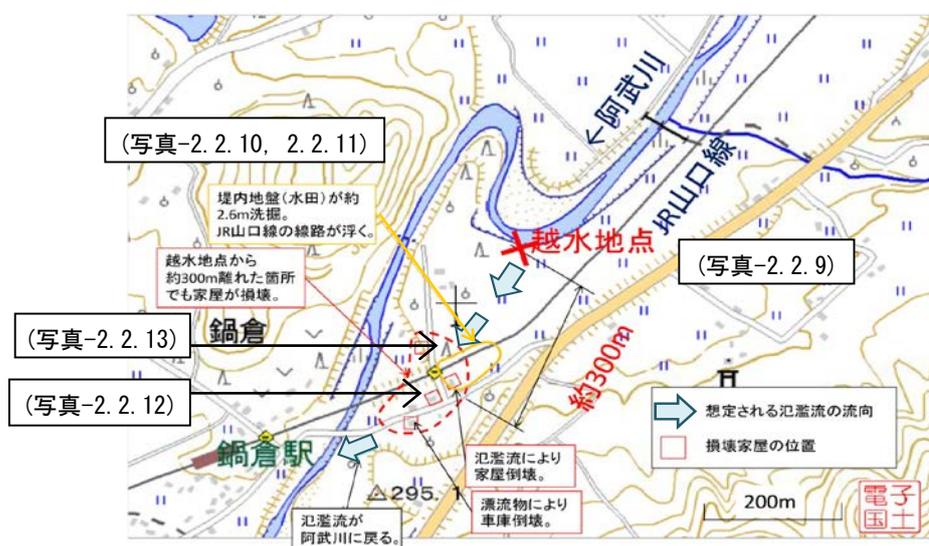
図-2.2.9 鍋倉地区における氾濫流の状況

鍋倉地区は阿武川が大きく蛇行する区間の下流に位置している。この地区にはJR 山口線が走り、水田やりんご園等の農地が広がる中に家屋が点在している（図-2.2.9 参照）。現地調査より推定された氾濫流の流向を図-2.2.9 に青色矢印で示す他、以下の写真内にも適宜図示する。

阿武川が大きく蛇行した外岸側で越水が発生し（写真-2.2.9 参照）、氾濫流が農地を流下した。JR 山口線の線路箇所においては2.6m 程度の洗掘が発生し、線路の基礎が流出した（写真-2.2.10,11 参照）。氾濫流の流路跡には、倒壊家屋やリンゴ農園の倉庫の損壊、車庫の倒壊による自動車の被害等が散見された（写真-2.2.12～14 参照）。越水地点から約300m 離れた地点においても、地盤洗掘や建物損壊等の危険性があることが示唆される。

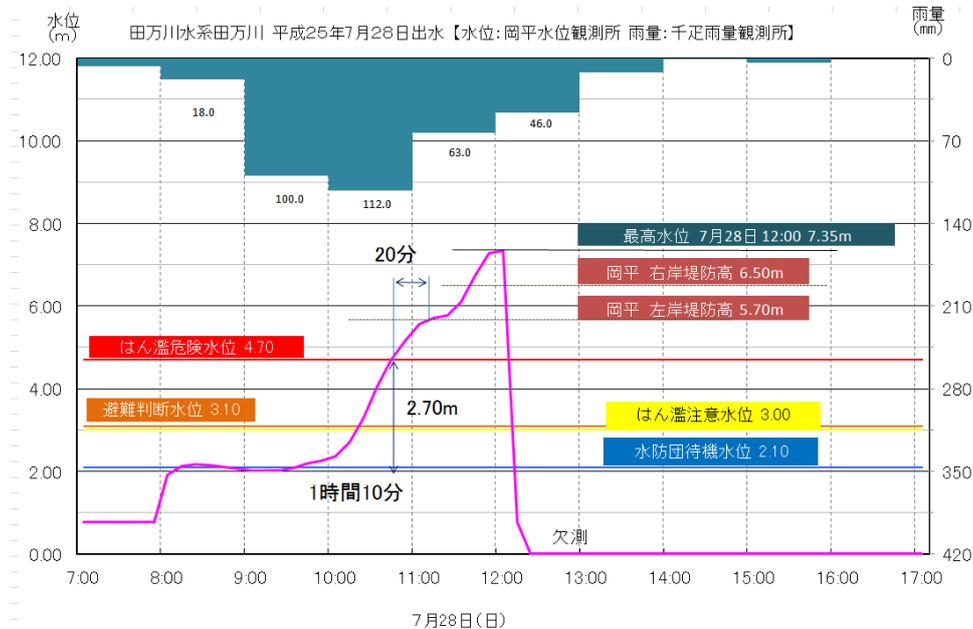
図-2.2.11 田万川の水位変化(岡平水位観測所:7月28日)³⁾

千疋雨量観測所では 28 日 4 時頃に雨が降り始め、9 時～11 時の間に 2 時間連続で 100 mm を超える猛烈な雨を記録した。岡平水位観測所では、9 時 40 分に水防団待機水位を超過し、1 時間 10 分後の 10 時 50 分には氾濫危険水位を超過した。その後わずか 20 分で水位が左岸の堤防高(5.70m)を超え、氾濫したと見られる(図-2.2.11 参照)。一方、下流にある椿橋水位観測所では、12 時 50 分に氾濫危険水位(4.80m)を超過したが、当該地点の堤防高には達していない(図-2.2.12 参照)。

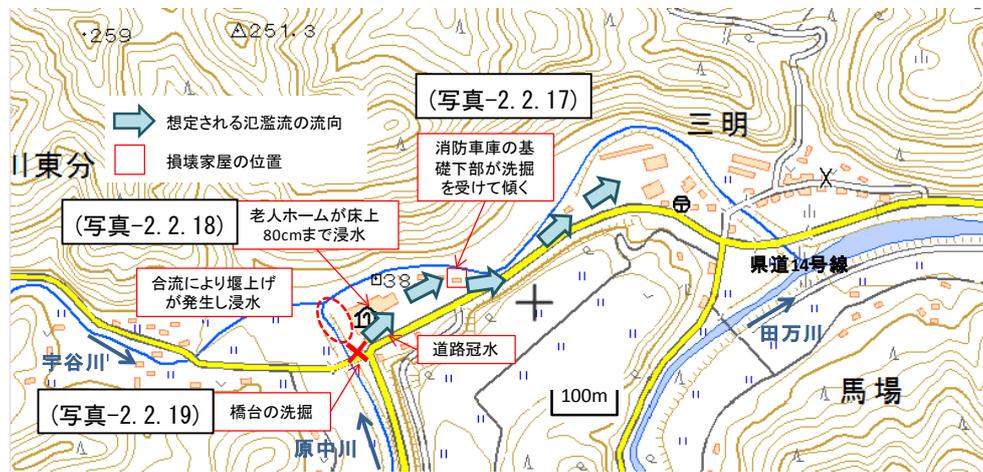
図-2.2.14 萩市上小川地区における氾濫流の状況(萩市調査結果及び現地調査結果をもとに作成)

また、上流側にある特別養護老人ホーム付近では、萩市によると、11 時頃に県道 14 号益田阿武線が冠水し、12 時頃には老人ホームでの浸水が始まり、床上 80 cm まで浸水した(写真-2.2.18 参照)。このため、利用者 52 名、職員 5 名が一時孤立状態となり 12 時過ぎに避難支援を要請している。また、老人ホームの近隣の橋梁では、橋台の洗掘が見られた(写真-2.2.19 参照)。老人ホーム付近で原中川と宇谷川が合流しているため、水位が上昇し浸水が発生したと見られる(写真-2.2.20 参照)。

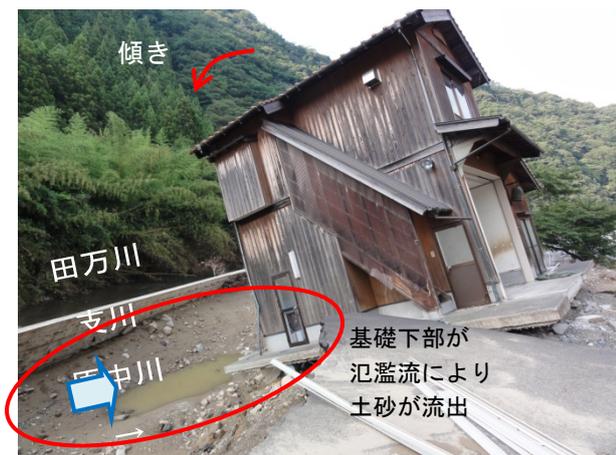
写真-2.2.17 消防車庫の傾斜(8月5日調査)

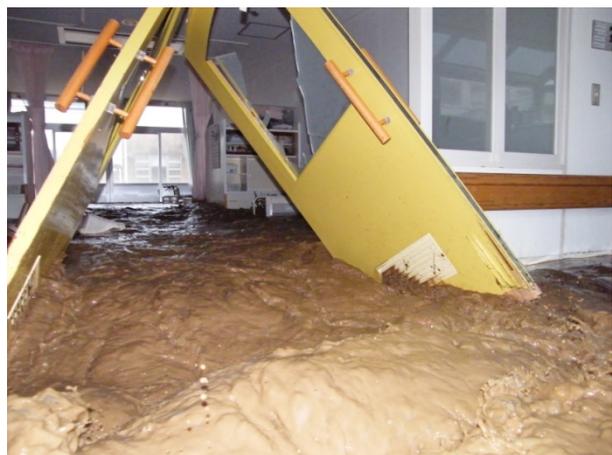
写真-2.2.18 老人ホームの浸水状況(7月28日12時頃)(萩市提供)

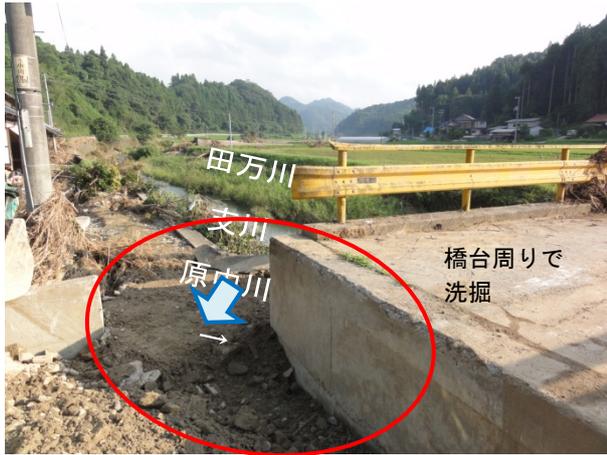
写真-2.2.19 橋台周りの洗掘状況
(8月5日調査)

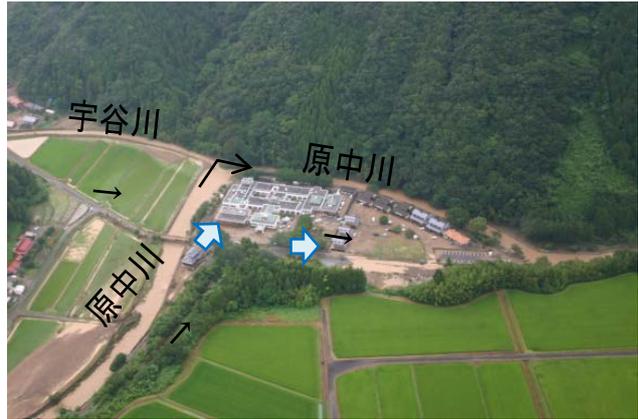
写真-2.2.20 老人ホーム上空の航空写真
(7月28日17時頃) (萩市提供)

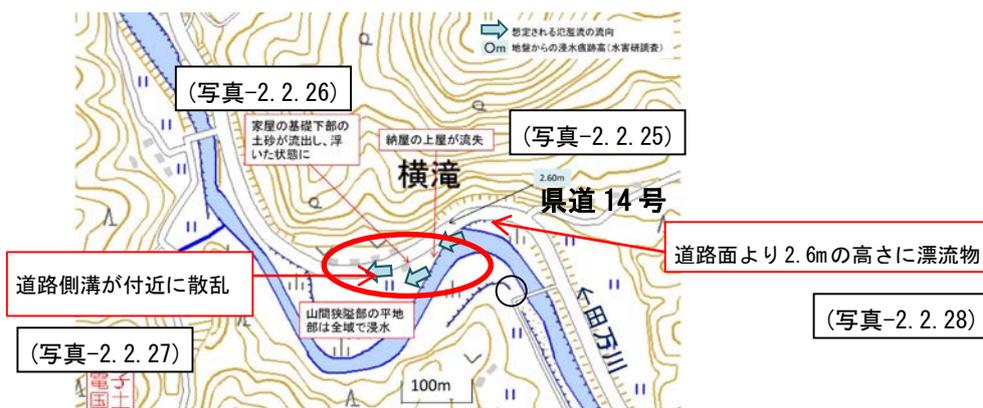
図-2.2.16 萩市下小川地区における氾濫流の状況

田万川の湾曲部外岸側では、堤防沿いの建物（非住家）の上屋が流失し、基礎下部も洗掘されていた(写真-2.2.25 参照)。背後の家屋も、窓ガラスや 1 階の屋根瓦の損壊が見られた他、家屋の基礎下部が洗掘されていた(写真-2.2.26 参照)。また、家屋付近の道路側溝が損壊しブロックの散乱が見られた(写真-2.2.27 参照)。この家屋の 1 階の屋根瓦が損壊していたこと、道路面より 2.6m の高さに漂流物が確認されたことから、浸水深は 3m 程度に達していたと見られる(写真-2.2.28 参照)。

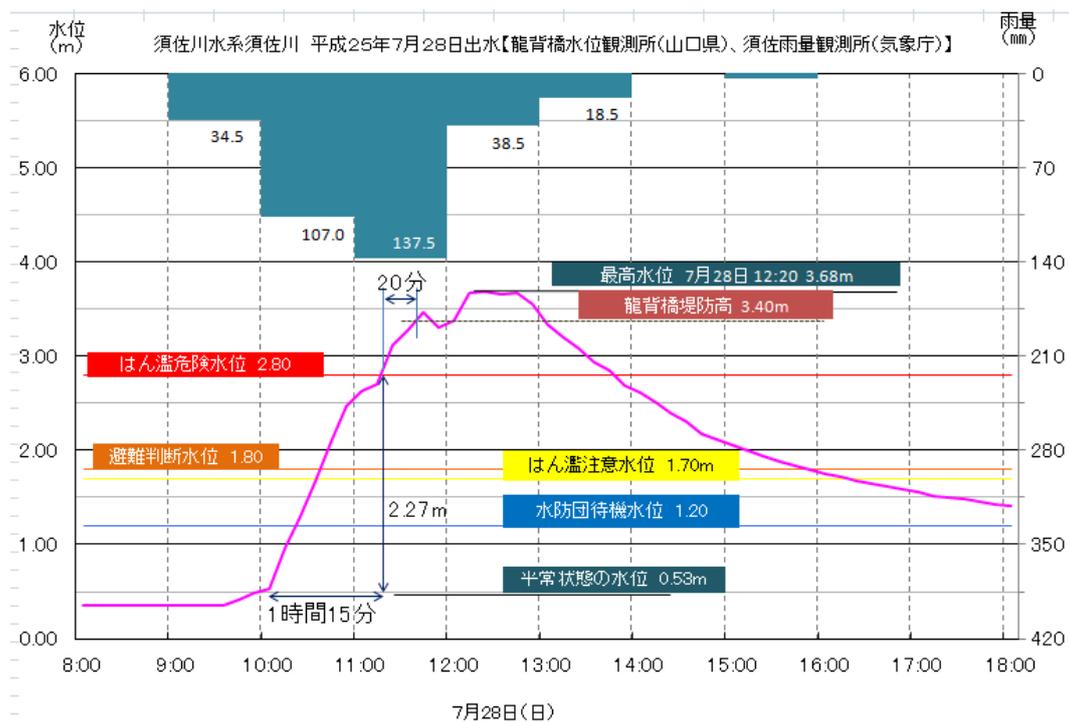
図-2.2.18 須佐川の水位変化（龍背橋水位観測所：7月28日）³⁾

須佐川流域は小流域で急勾配であること、須佐地区の周囲が山地に囲まれていることから、流域に降った雨が短時間で須佐川に流出する特性がある。須佐川下流部にある龍背橋水位観測所では雨の降り始めから20分後の10時頃から急激に河川水位が上昇し始め、11時20分には氾濫危険水位に、11時40分には堤防天端高に達していることから、水位上昇が始まってからわずか1.5時間程度で氾濫が始まったとみられる（図-2.2.18参照）。

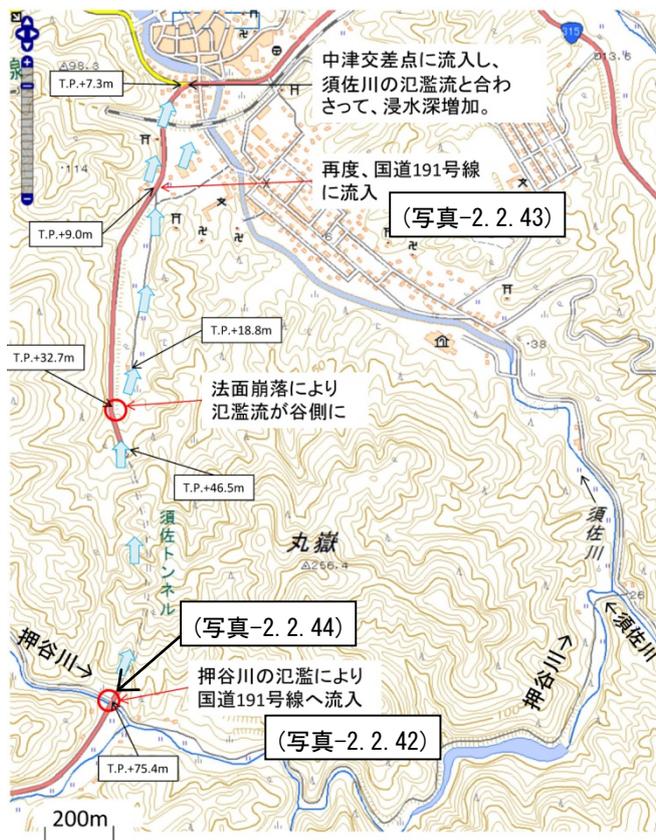
図-2.2.22 押谷川氾濫箇所～中津交差点氾濫流図

国道 191 号の南側には須佐トンネルがあり、須佐トンネルの南側坑口前の道路を押谷川が横切っている（写真-2.2.42 参照）。この押谷川が氾濫し、須佐トンネルに流れ込み中津交差点に到達したことが確認されている（写真-2.2.43,2.2.44 参照）。中津交差点では、須佐トンネルと須佐川からの氾濫流により浸水深が大きくなったと見られる。なお、押谷川から中津交差点までの平均勾配は 1/30 以上であり、トンネル内も急な下り勾配となっている。

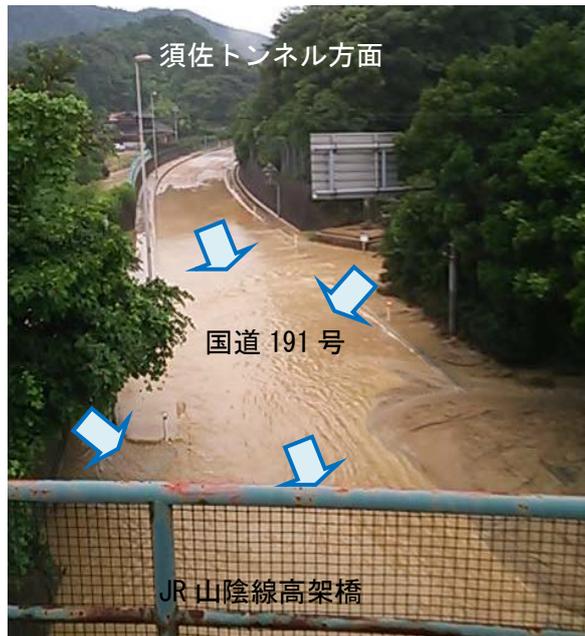
写真-2.2.43 国道191号須佐トンネル方面からの氾濫流の状況
（JR山陰線高架橋より）（7月28日）（萩市提供）

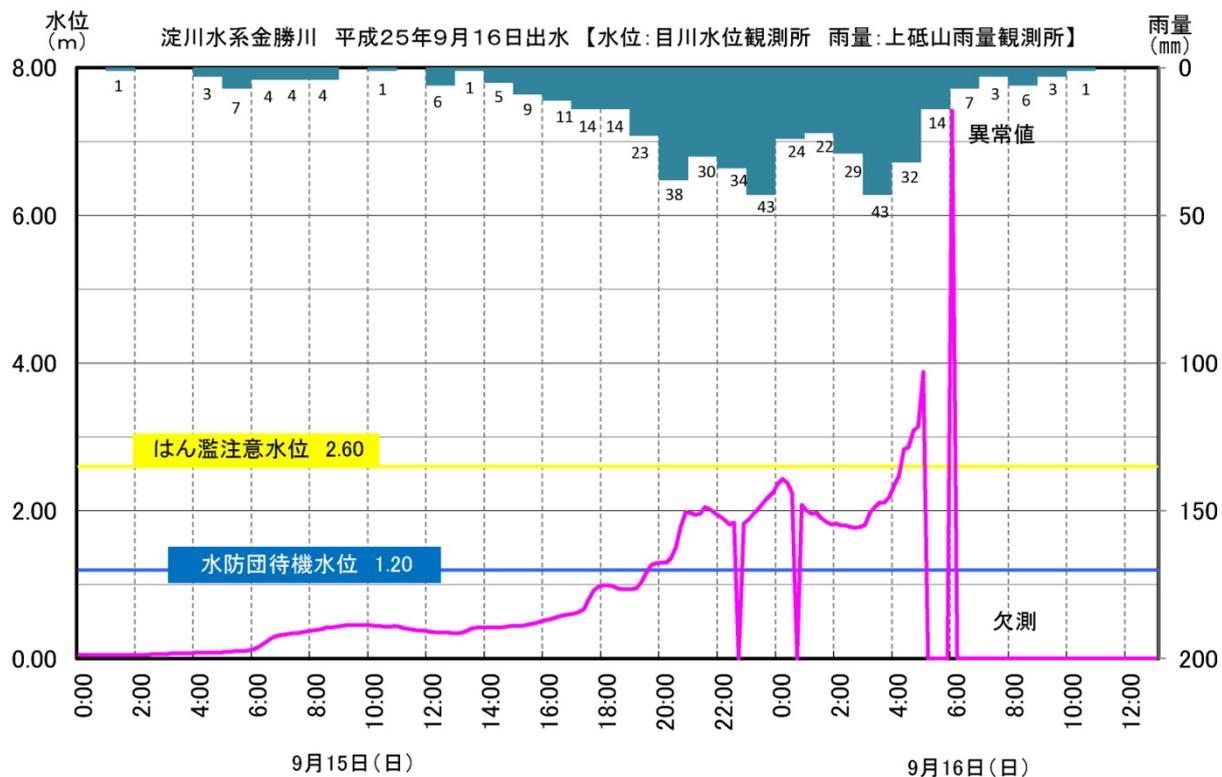
図-3.2.4 淀川水系金勝川の水位変化（目川水位観測所：9月15日～16日）（滋賀県栗東市）¹⁷⁾

金勝川の目川水位観測所では、16日4時20分に氾濫注意水位の2.60mを超過して、さらに水位が上昇し、滋賀県南部土木事務所によると6時10分頃に観測所下流約800mの右岸堤防が約100mにわたって決壊し氾濫が発生した（図-3.2.4参照）。

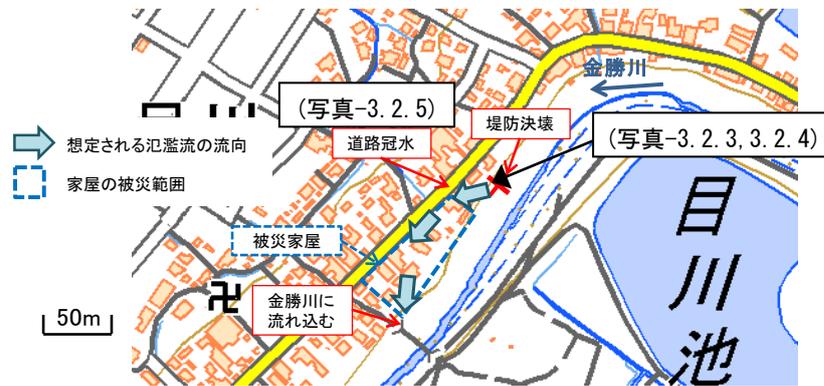
図-3.2.5 金勝川目川地区における氾濫流の状況

堤防が決壊した被災箇所付近では左右の河岸を侵食しながら流下し、被災箇所で右岸側の堤防が決壊に至った（写真-3.2.2、写真-3.2.3参照）。洪水流により堤防近傍にあった家屋の基礎が洗掘を受け、家屋が傾く等の被害が発生した（写真-3.2.4参照）。堤防近傍以外では特に被害は確認できなかったが、浸水当時の堤内地の状況（写真-3.2.5参照）から、背後の道路位置での浸水深は10cm程度と見られ、氾濫流量は比較的少ないと見られる。

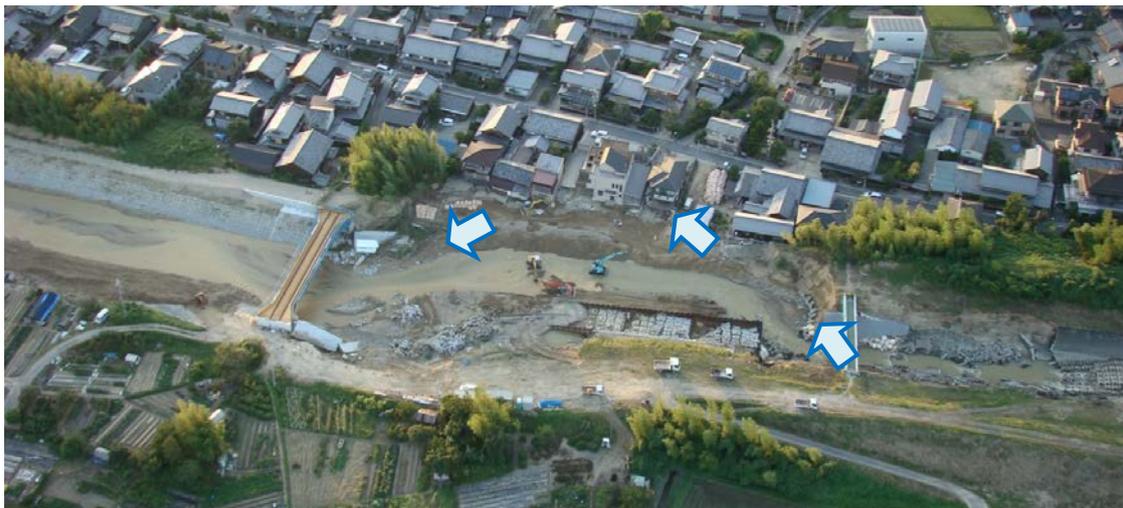
写真-3.2.1 金勝川目川地区の決壊後の状況（滋賀県提供、9月18日撮影）

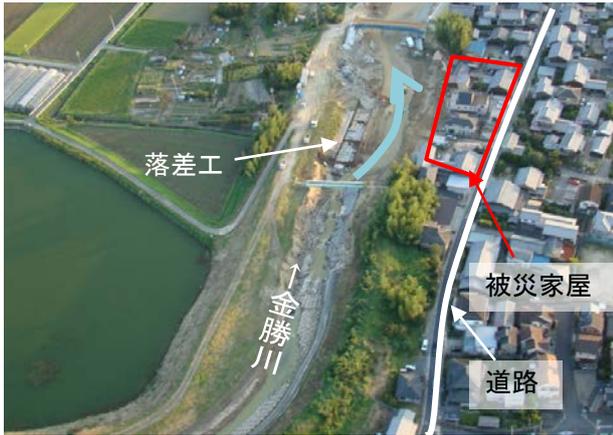
写真-3.2.2 金勝川の被災後の状況
(滋賀県提供、9月18日撮影)

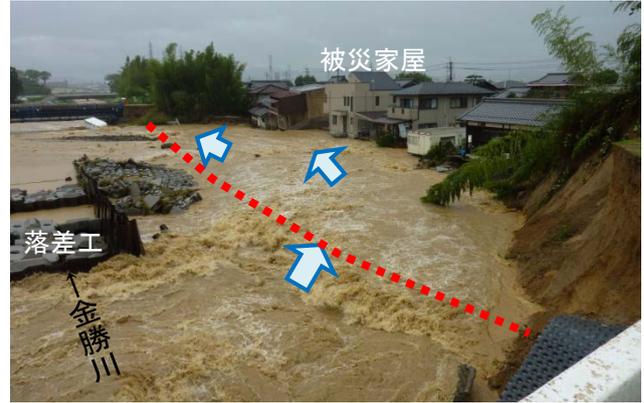
写真-3.2.3 堤防の決壊と洪水流
(16日9時頃)(滋賀県提供)

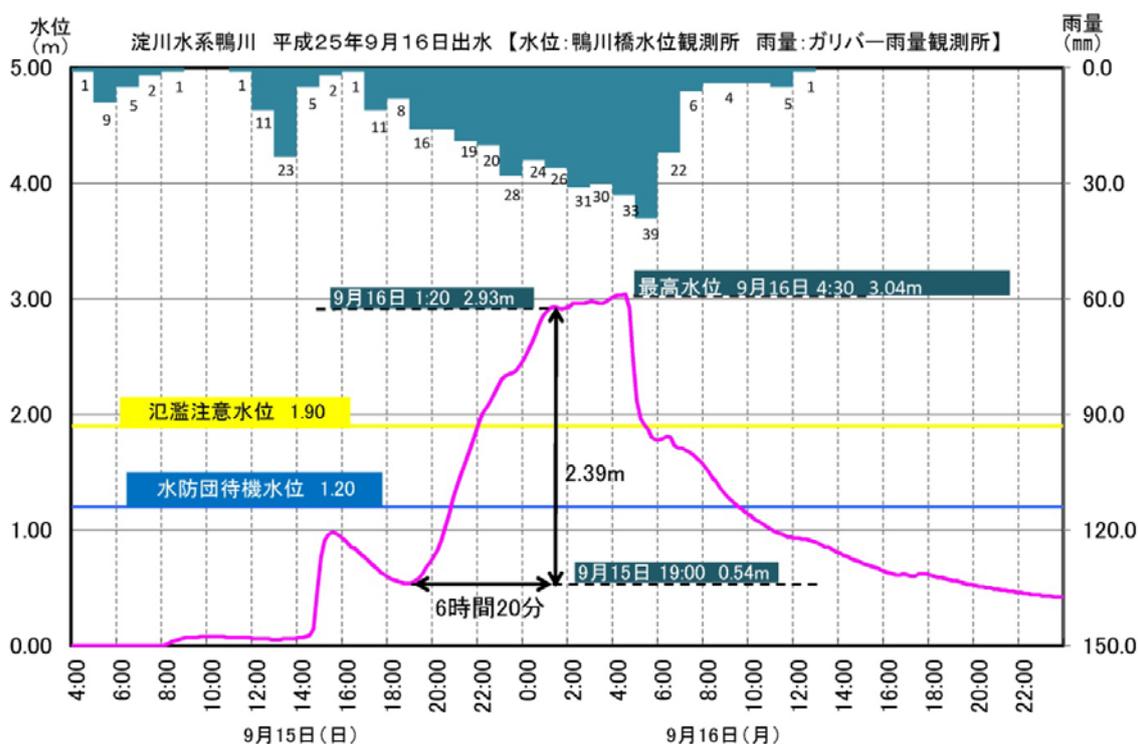
図-3.2.8 淀川水系鴨川の水位変化（鴨川橋水位観測所：9月15日～16日）（滋賀県高島市）¹⁷⁾

鴨川の鴨川橋水位観測所では、15日の22時に氾濫注意水位の1.90mを超過した後も水位は上昇を続け、16日4時30分に最高水位3.04mを観測した。5時前に鴨川橋の上流、高島市宮野地先の鴨川右岸において約150mにわたって堤防が決壊し（図-3.2.7参照）、それに伴い水位が急激に低下したと見られる（図-3.2.8参照）。

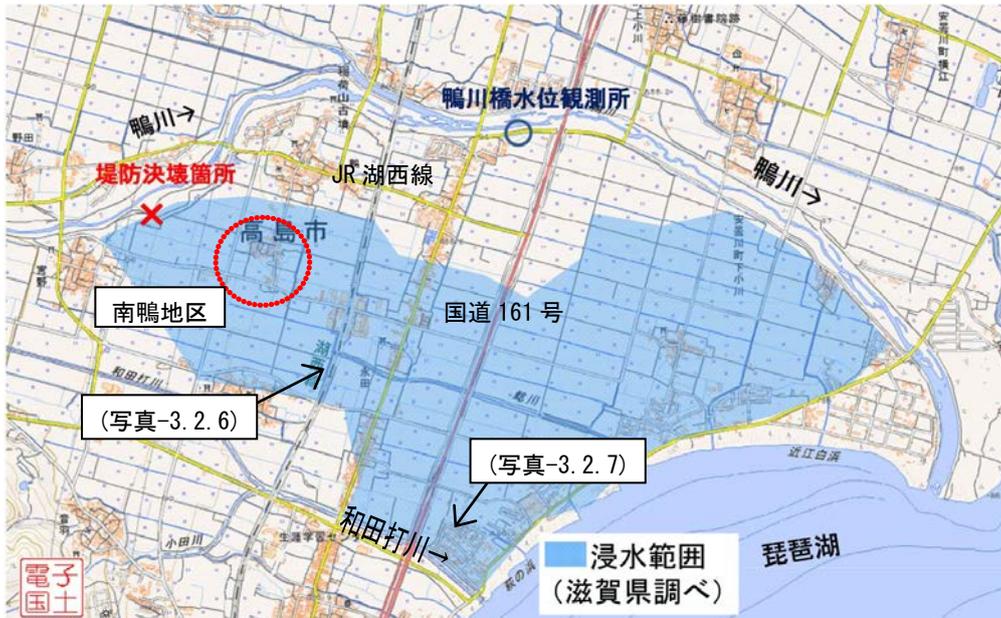
図-3.2.9 鴨川における浸水範囲
 (滋賀県提供の浸水調査結果をもとに作成)

鴨川右岸の堤防決壊による高島市の浸水範囲を図-3.2.9に示す。氾濫流（青色矢印で図示）は高島市南鴨地先などの集落で家屋の被害をもたらしながら、JR湖西線の高架橋（写真-3.2.6参照）や国道161号バイパスの高架橋を抜けて、琵琶湖に達した。南側に流下した氾濫流は和田打川から琵琶湖に流れており（写真-3.2.7参照）、和田打川より南側では浸水被害が発生しなかった。住家の被害戸数は174棟（平成25年10月17日時点、高島市調べ。鴨川に関わる高島地区の被害家屋数。）であった²¹⁾。

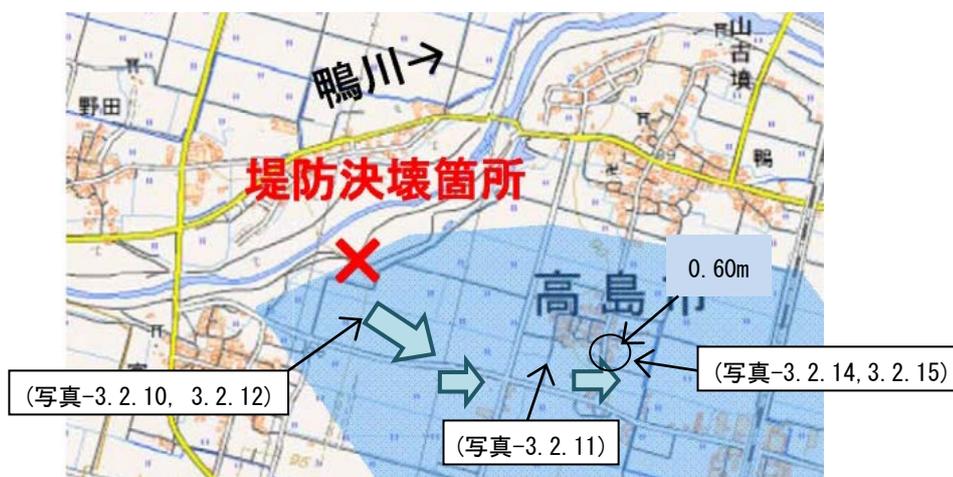
図-3.2.10 鴨川南鴨地区における氾濫流の状況（浸水図は滋賀県提供の浸水調査結果をもとに作成）

決壊箇所近傍の家屋は周辺の田畑よりやや高い道路と同じ高さに建てられており、床上まで浸水した痕跡は見られなかった（写真-3.2.12 参照）。その後氾濫流は南鴨地区の集落に流れ込んでおり、家屋の被害が見られた（写真-3.2.13,3.2.14, 3.2.15 参照）

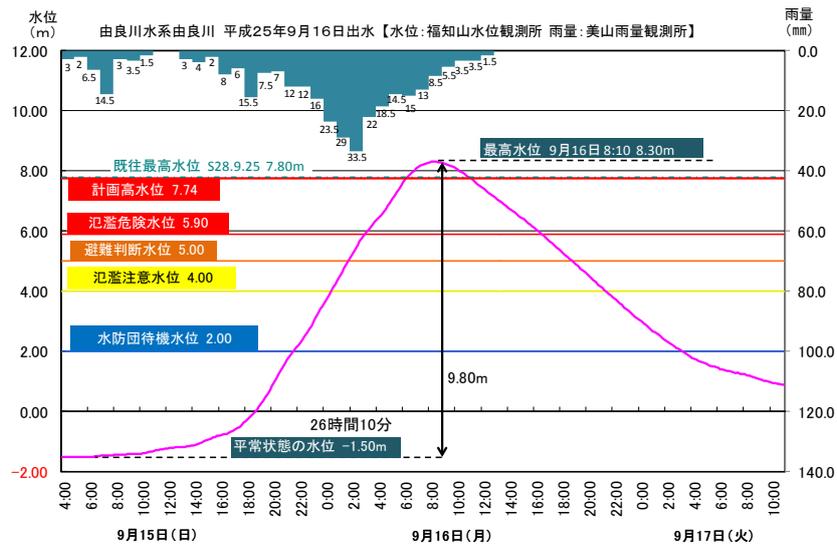
図-3.2.12 由良川水系由良川の水位変化（福知山水位観測所：9月15日～17日）（京都府福知山市）

この雨により、中流域の福知山水位観測所では、15日6時頃から水位が緩やかに上昇して、16日8時10分には、計画高水位7.74mを超過する8.30mの最高水位を記録した。戦後では昭和28年9月25日の台風第13号の7.80mを上回る観測史上最高の水位であった（図-3.2.12参照）。また、綾部水位観測所では、15日12時頃から水位が上昇して、16日6時には7.45mの水位を観測した（図-3.2.13参照）。

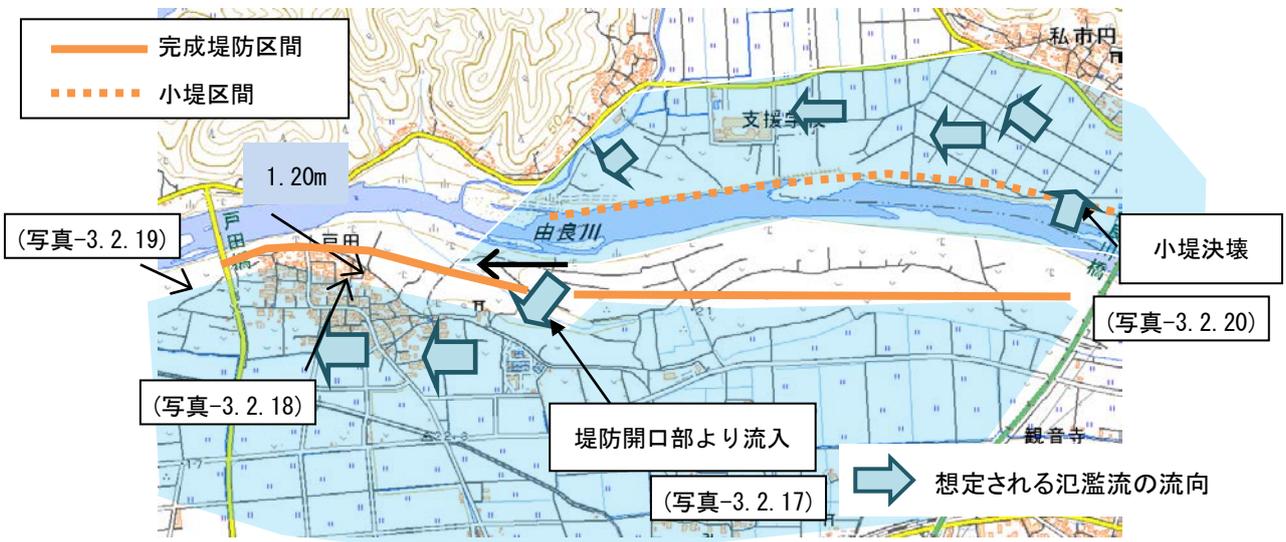
図-3.2.15 戸田地区および私市地区における氾濫流の流向

左岸側の戸田地区では、緊急水防災対策により堤防の整備が進められていたが、堤防の未完成部で溢水が発生し（写真-3.2.16,3.2.17 参照）、氾濫流により由良川から約 1km 離れた範囲まで家屋や農地等の浸水被害が発生した。家屋の損傷（塀の漆喰が剥離）した箇所（写真-3.2.18 参照）の他、農道の舗装面が剥離していた箇所が確認された（写真-3.2.19 参照）。

右岸側の私市地区では、上流部の小堤で決壊が発生し（写真-3.2.20 参照）、氾濫流は農地を流下した（写真-3.2.21 参照）。私市地区の家屋は川から 700m～1km 離れた山際に立地していたことから、浸水被害を免れたものも多く見られた。

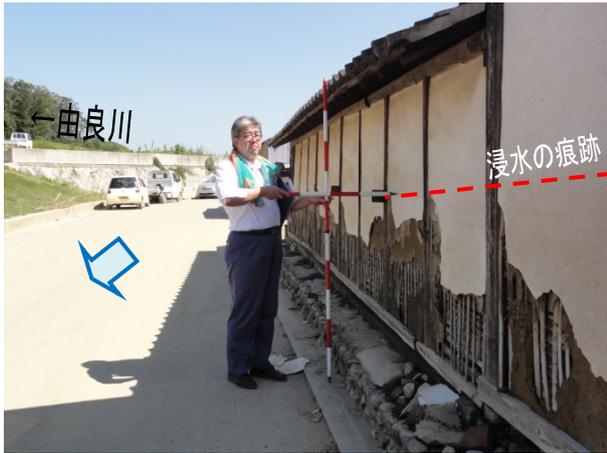
写真-3.2.18 戸田地区における
家屋外構の浸水痕跡 (9月19日調査)

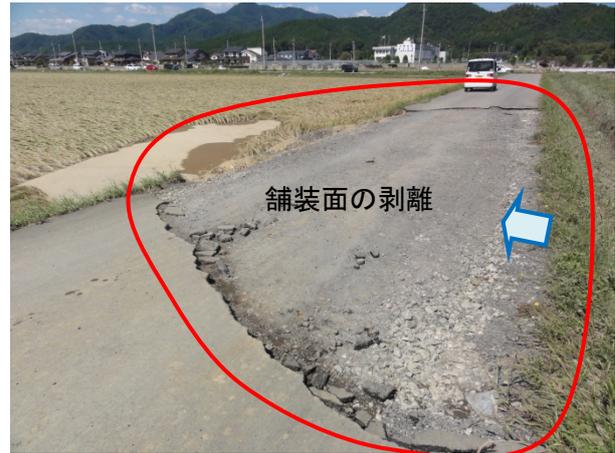
写真-3.2.19 戸田地区の農道における舗装面の剥離
(9月19日調査)

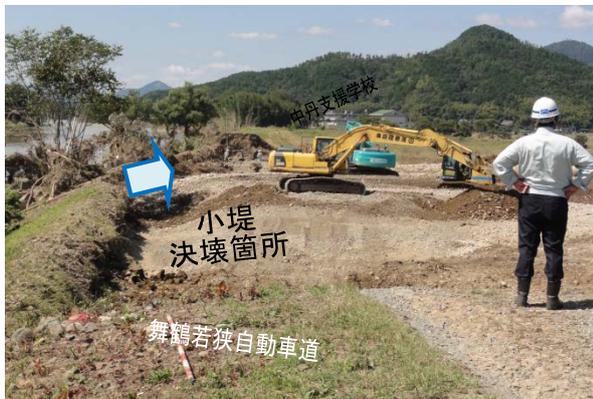
写真-3.2.20 私市地区小堤決壊箇所 (9月19日調査)

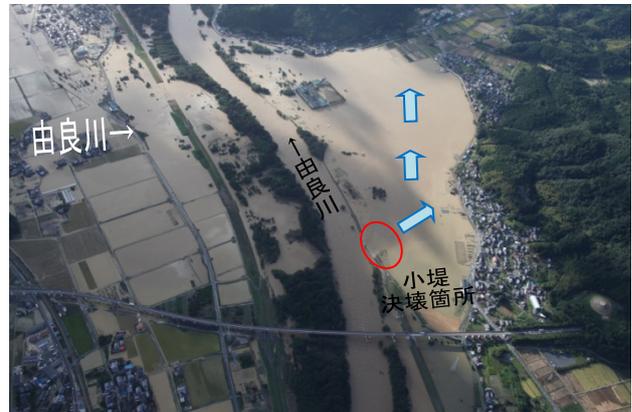
写真-3.2.21 私市地区の航空写真
(近畿地方整備局提供、9月16日16:17撮影)

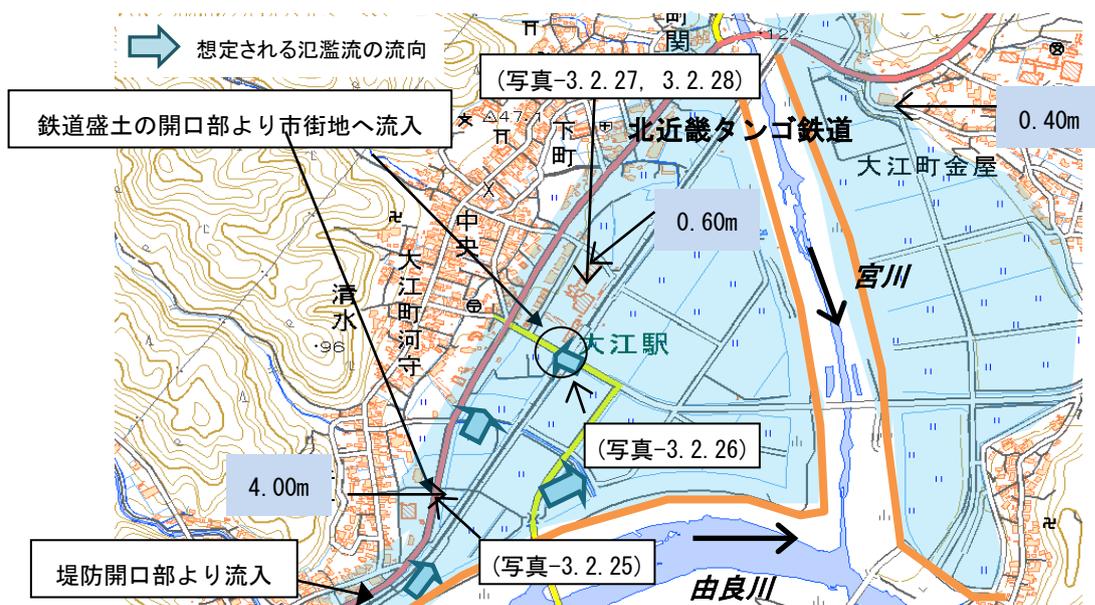
図-3.2.16 大江町河守地区における氾濫流の状況

河守地区において想定された氾濫流の流向を図-3.2.16 に青色矢印で示す他、以下の写真内にも適宜図示する。戸田地区と同様に地区の上流側にある堤防未完成部で溢水が発生し（写真-3.2.22～24 参照）、氾濫流が由良川の堤防と北近畿タンゴ鉄道の盛土の間を流下した（写真-3.2.25 参照）。北近畿タンゴ鉄道と道路との交差部で盛土が開口しているため（写真-3.2.26 参照）、氾濫流が開口部から住宅街に流入し浸水被害が発生した。河守地区には福知山市役所大江支所や図書館等の公共施設があり、大江支所では1階が浸水し、備品や電気設備等の被害が発生した（写真-3.2.27 参照）。家屋は浸水したが、損壊等の大きな被害は確認されなかった（写真-3.2.28 参照）。

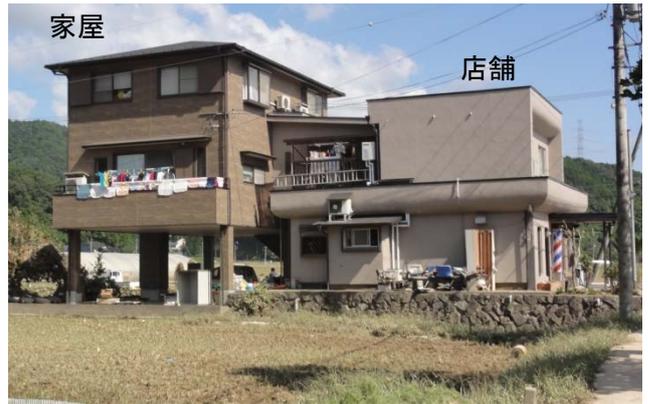
国道沿いの店舗兼住宅は、道路面と同じ高さに店舗を設置しているため 1 階が浸水する被害が発生した（写真-3.2.31,3.2.32 参照）。一方、比較的古い家屋の多くは山沿いの高台に設置されている（写真-3.2.33 参照）ため、被害を免れた。

写真-3.2.32 ピロティ構造の家屋
(9月19日調査)

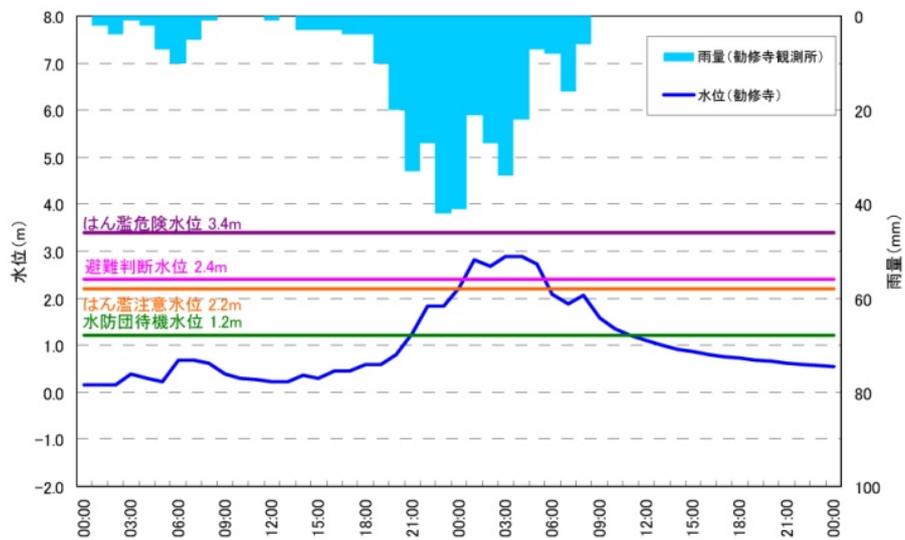
図-3.2.19 山科川 勸修寺水位及び勸修寺雨量観測所における水位変化（9月15日～16日）²⁴⁾

この豪雨により、山科川の勸修寺水位観測所では、15日15時頃から水位が緩やかに上昇し、16日1時には避難判断水位2.40mを超過し、3時に2.89mの最高水位を記録した（図-3.2.19 参照）。

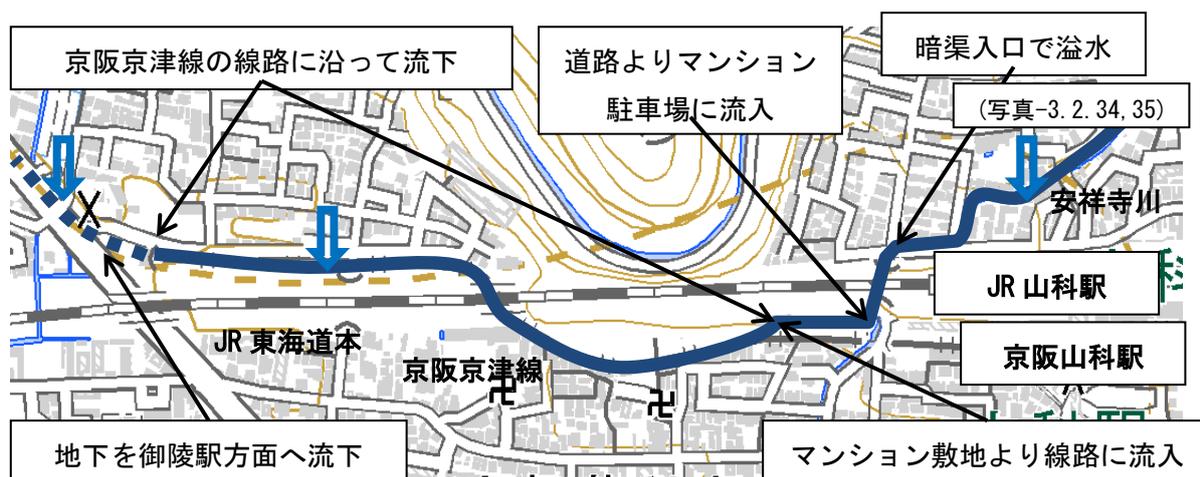
図-3.2.20 氾濫流の流下経路（合同調査団報告資料²⁵⁾をもとに作成）

京都市山科区を南北に流れる山科川支川の安祥寺（あんじょうじ）川では、流下能力を超える出水により、山科駅の西側で氾濫が発生した（写真-3.2.34,3.2.35 参照）。氾濫流は写真-3.2.34,35 および図-3.2.20 に示すように道路やマンション敷地、京津線の線路を流れ、地下トンネルの坑口より地下空間に侵入した。²¹⁾

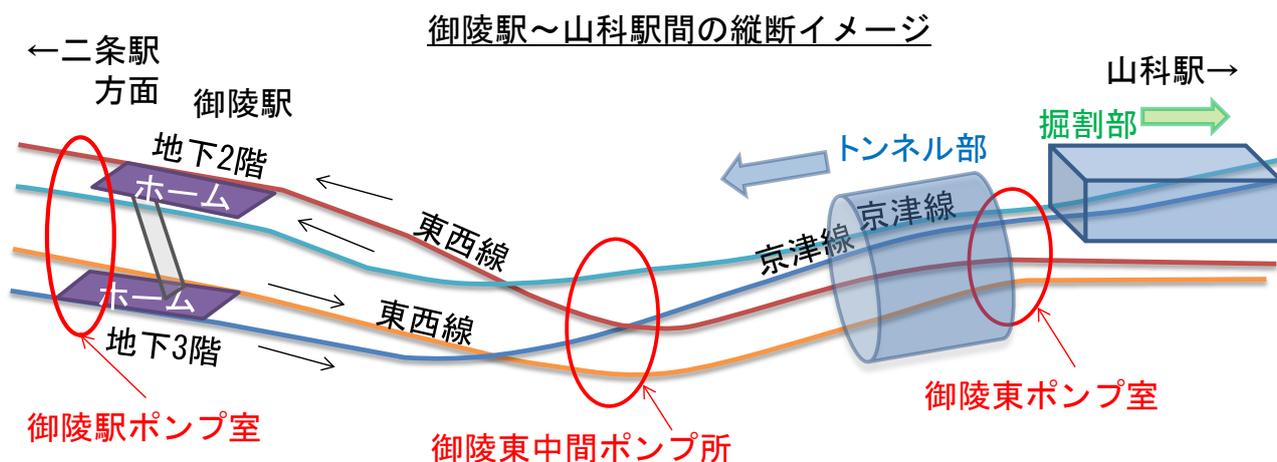
図-3.2.21 御陵駅～山科駅の縦断イメージ（京都市交通局提供資料²⁶⁾をもとに作成）

御陵駅～山科駅間には、排水ポンプが図-3.2.21 および表-3.2.1 に示すように、3 箇所に設置されていた。東西線の区間最深部にある御陵東中間ポンプ所では、16 日 1 時 35 分に排水槽満水の警報が出ている。地下トンネルの坑口付近にある御陵東ポンプ場では 16 日 1 時 10 分からポンプ 1 台による運転を開始し、2 時 12 分からはポンプ 2 台によるフル運転に切り替わっている。しかし、排水能力を上回る氾濫流の流入により、同区間のトンネルの一部が水没したほか、御陵駅地下 3 階の軌道もホーム下 20 cm まで冠水し、両線が運休に及んだ。

復旧として 30 台の排水ポンプを 6 箇所に設置して排水作業を行い（写真-3.2.36, 37 参照）、19 日 16 時 45 分に排水を完了した。京都市交通局によると流入水量は約 15,600m³と推定されている。

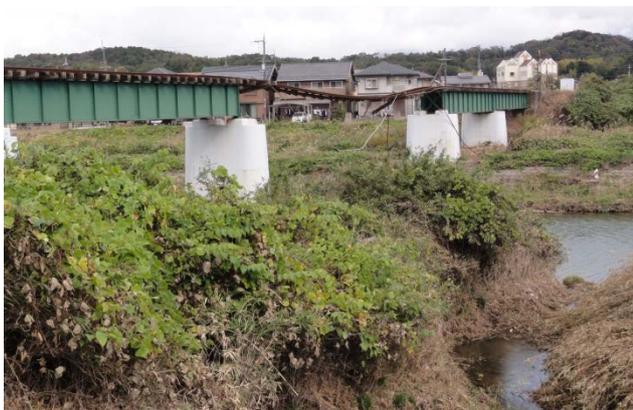
写真-3.3.1 信楽高原鐵道仙川橋梁橋脚流出
(11月13日調査)

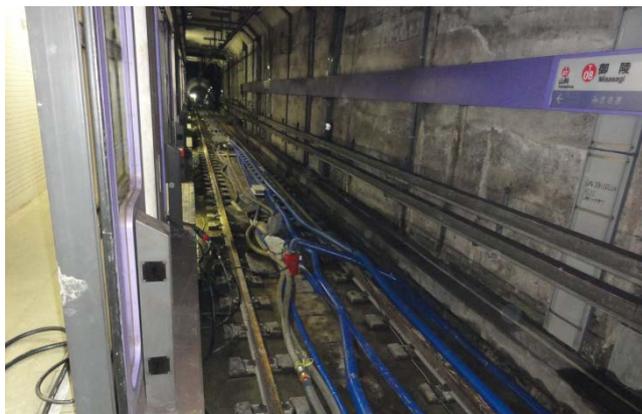
写真-3.3.2 (3.2.36再掲) 京都市営地下鉄東西線御陵駅～山科駅間の排水作業 (9月18日:御陵駅構内より許可を得て撮影)

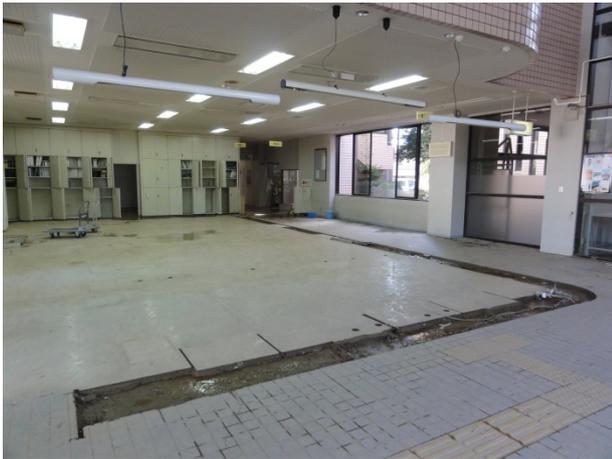
福知山市役所大江支所の1階が浸水し、市民サービスが9月18日午前中まで停止した。また、大江支所に隣接する総合会館1階の市立図書館大江分館でも約1.3m浸水し、平成26年1月21日に2階で一部の業務を再開するまでの約4ヶ月間休館になった。蔵書約1万5千冊のうち、本棚下部にあった約1万冊の本が散乱し廃棄処分された。舞鶴市役所加佐分室でも床上浸水が発生した。

写真-3.3.3 (3.2.27再掲) 福知山市役所大江支所1階が浸水(清掃のため備品等は一時的に撤去) (9月19日調査)

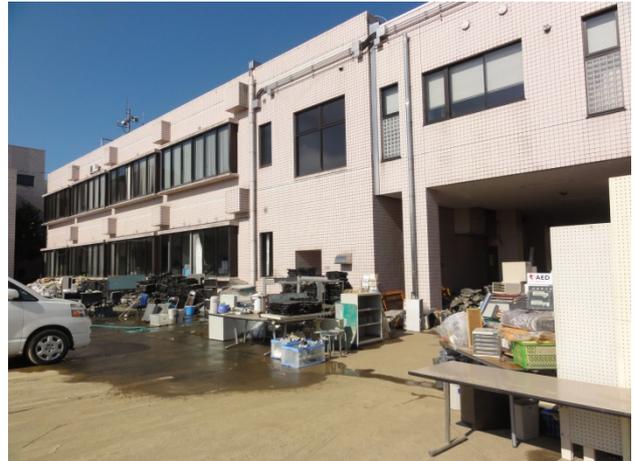
写真-3.3.4 福知山市役所大江支所の備品等の搬出状況と清掃状況 (9月19日撮影)
