### 3.4 地震で倒壊しない建築物から地震後も使える建築物へ (建築研究部建築新技術統括研究官 奥田 泰雄)

本日は、その中で2つの事例についてご紹介します。まず、袖壁を活用した損傷制御設計法です。

## ■ 吊り天井の耐震対策の検討について

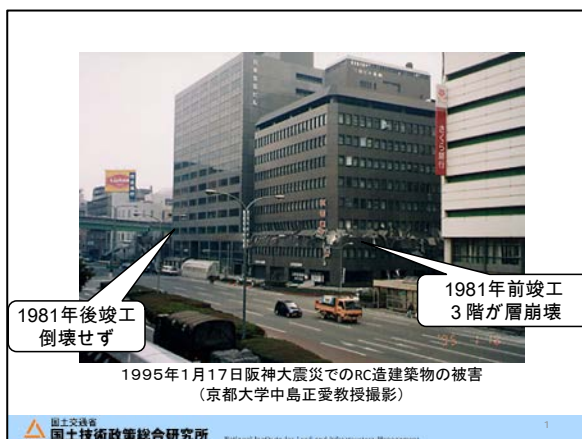
この写真は京大の中島先生からご提供いただいたものですが、阪神大震災での RC 造の建物の被害の事例です。右側の建物の 3 階部分が層崩壊しています。この建物は 1981 年前に竣工した建物です。左側の建物が 1981 年後に、いわゆる新耐震で設計された建物で、こちらは倒壊していない。ほぼ同じような形状の RC 造の建物ですけれども、このような被害に大きな差が出たということがわかります。

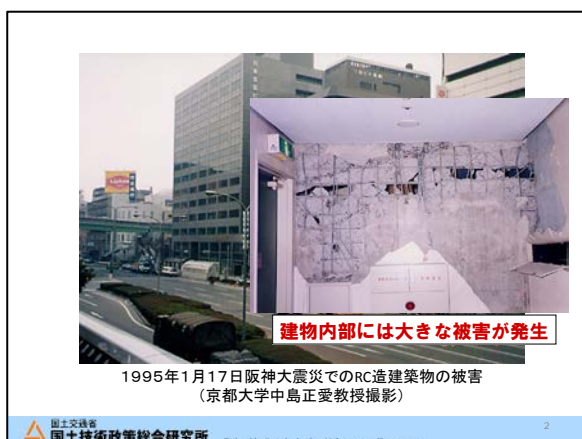
ただし、この左側の建物の内部はこのように大きな被害が発生していたということがわかります。

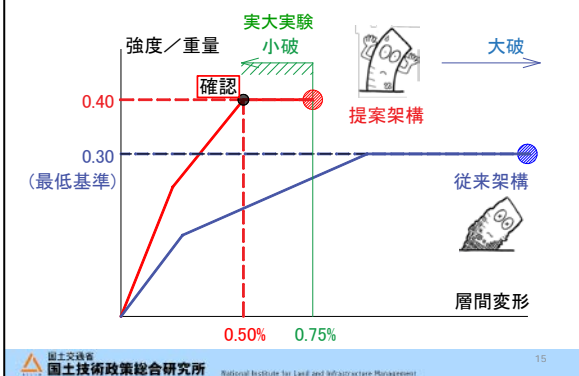
全体のイメージですけれども、大震災の被害を小破にとめるための要求性能としては、まず変形については、先ほど申しましたように、例えば0.5%以内であれば、扉などもほぼ使えるだろうということで、0.5%。それから、建物の耐力自体に関しては、いわゆる0.4のせん断係数ぐらまでであったということが確認されました。従来は大体0.3ということなので、1.3倍程度上昇しているということが確認されて、最終的には0.5ないし0.75%ぐらいの変形までで

あれば小破と考えられて、継続使用が可能ではないかというふうに考えております。

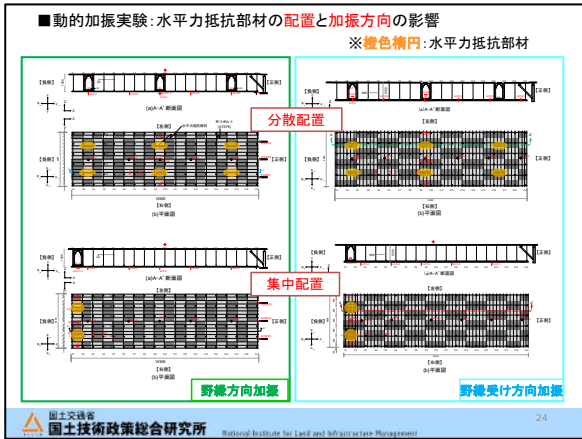
幾つかのパターンについて実験を実施しました。上の段は、黄色く示している部分が抵抗部材です。6台の抵抗部材をつり合いよくというのですか、均等な形で分散して配置したもの。下の図は、同じ6台ですけれども、左側に寄せた形で集中配置したもの。この2種類のパターン。

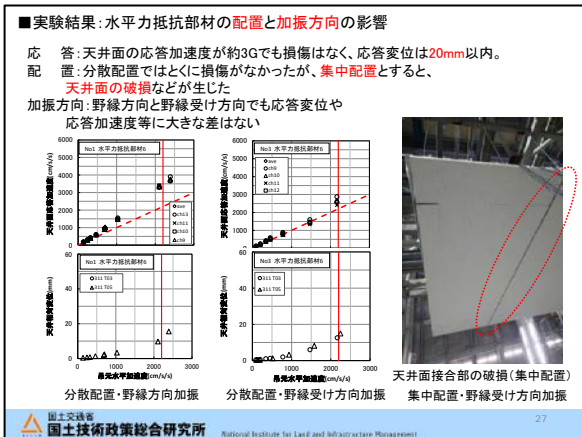
方向性に関しては、応答変位、あるいは応答加速度について特に大きな差はなかったということがわかりました。
