第4章 落下防止対策の性能試験法の検討

4.1 落下防止対策の性能試験法の提案

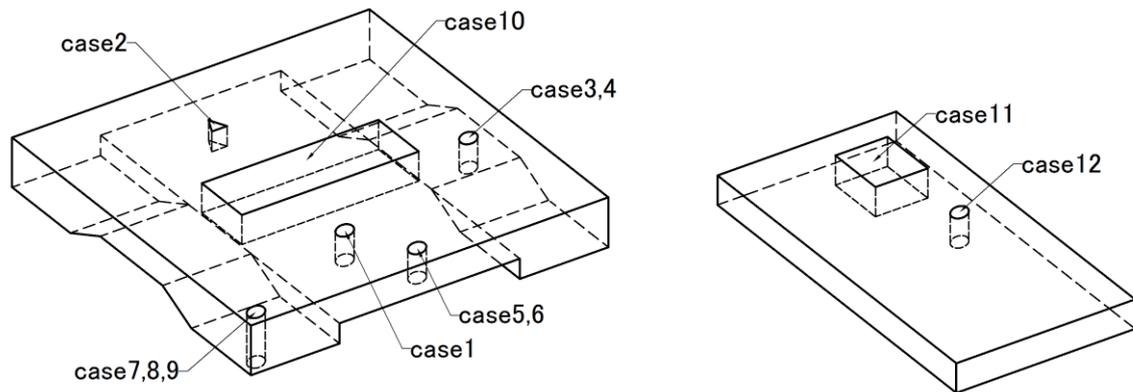
図 4.1.1 押抜き試験位置イメージ

- case1 は既存の押抜き試験を再現したものであり、平面に設置された落下防止対策を ϕ 100mm の圧子を用いて試験を行う (図 4.1.1)。標準試験と位置づけ、他の試験条件との比較対象とするものである。
- case2 では、押抜き圧子の形状を既存の試験方法にある ϕ 100mm から三角形に変化させ、圧子形状による押抜き耐力への影響を確認する (図 4.1.1)。既往の研究¹⁾では、圧子の形状を円形から三角形及び四角形に変化させた押し抜き試験を実施しており、押し抜き耐力と圧子の周長の関係は、圧子の形状ごとにほぼ線形であり、周長が小さくなるほど押し抜き耐力は小さくなることが確認されている。しかし、押し抜き耐力と圧子の周長の関係が線形であっても、円形と三角形ではその分布が異なり、同じ周長における円形と三角形の押し抜き耐力を比較した場合、円形に比べて三角形の押し抜き耐力は 50%程度まで低下することが確認されている。これは、圧子の角形状の影響によるものと考えられる。また、この研究で対象とした工法は無機系ポリマーセメントモルタルを被覆材としたメッシュ工法であり、有機系被覆材を用いた工法での検討は行っていない。有機系の被覆工法では、剥落片の形状が鋭利であった場合、応力集中によって界面剥離より先に被覆材が切れる可能性があため、これらの影響について確認を行う。
- case3 では、ハンチ部の入隅付近での押抜き試験を行い、ハンチ部の形状による押抜き耐力への影響を確認する。既存の研究²⁾では、トンネルアーチ部など曲率が落下防止対策の剥離進展時に耐荷力に影響を与えることが報告されている。ハンチ部の寸法は、設計施工マニュアル³⁾を参考に設定する。図 4.1.2 に case3 (ハンチ部) の落下防止対策設置イメー

押抜き試験位置のイメージ図をに示す。

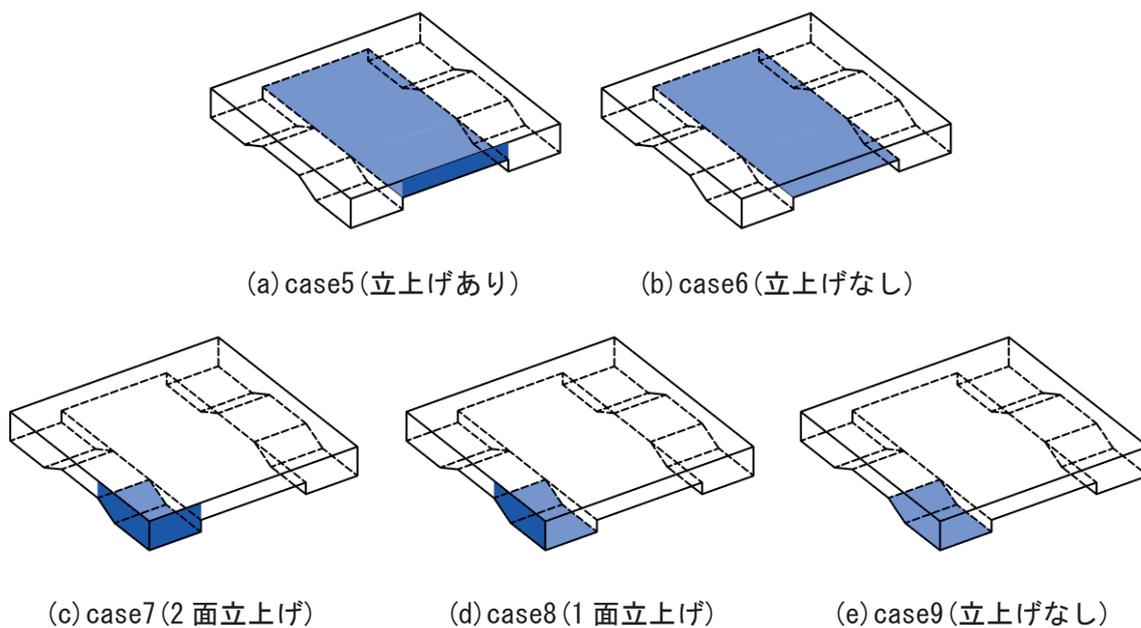
図 4.1.4 case5～9（端部、角部）落下防止対策設置イメージ

- case5～9 では、端部及び角部の形状が押抜き耐力に与える影響を確認する。落下防止対策を実際に施工する際には、ほとんどの場合で施工範囲に構造物の端部及び角部が存在する。その近辺におけるコンクリート片の落下を想定した場合、落下防止対策に必要な定着長が確保できない可能性がある。case5、case6 では圧子の 1 側面が端部となる条件とする。鉛直面への落下防止対策の立上げ処理の効果を確認するため、case5 では立上げ処理を行い、case6 では立上げ処理を行わない条件とする。case7～9 は圧子の 2 側面が端部形状となる角部での押抜き試験である。case7 では落下防止対策を 2 側面に、case8 では 1 側面のみ鉛直面へ立上げ処理を行う。case9 では鉛直面へ立上げ処理を行わない条件とする。図 4.1.4 に case5～9 (端部、角部) の落下防止対策設置イメージを示す。

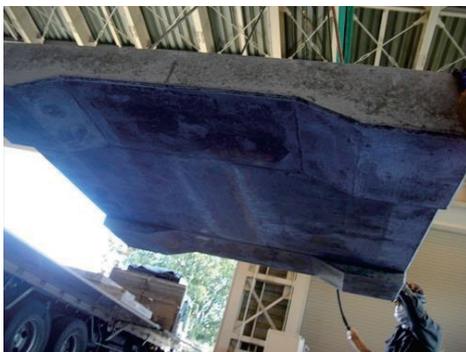
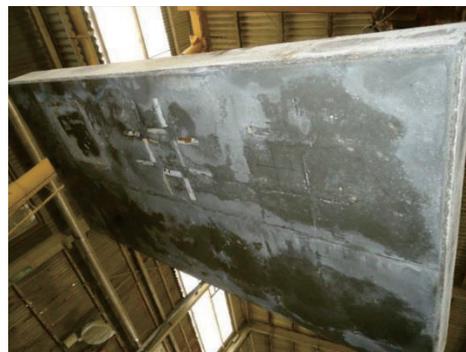
図 4.3.1 供試体概形

名称	形状寸法 (mm)	実施する試験
供試体 I	2000×2000×160~230 (ハンチ付き)	押抜き試験 : case1~10 接着試験 : case13 滞水検知試験 : case16
供試体 II	2000×1000×160 (ハンチなし)	押抜き試験 : case11、12 接着試験 : case14 うき検知試験 : case15 ひび割れ検知試験 : case17

(a) 供試体 I (下面)

(b) 供試体 II (下面)

供試体Ⅰでは、実構造物において落下防止対策の設置が想定される形状（平面、鉛直面、ハンチ等）を模擬する。標準部の床版厚は160mmとし、ハンチ部の形状は、高さ70mm幅210mm（1:3）とした。供試体中央部には、T桁橋の間詰コンクリート部を模擬する。また、貫通ひび割れを模擬するためのスリットを設置した。供試体Ⅱでは、主として維持管理の確実性及び容易さについて確認する試験を想定しており、床版厚は160mmとしハンチ形状は設けていない。

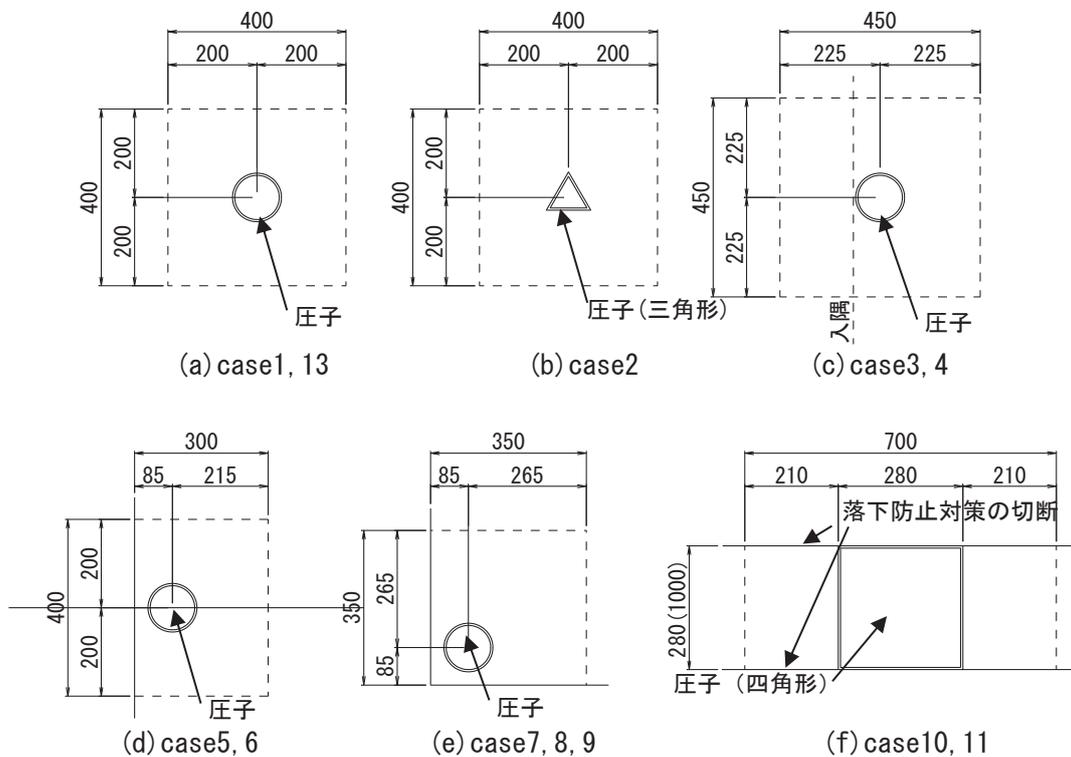
図 4.3.4 剥離制限範囲の設定

押抜き試験では、押抜き変位と共に落下防止対策の剥離範囲が増加していくことが一般的である。一方、実構造物での落下防止対策の設置は、限られた区間や範囲で設置されることから過剰な剥離範囲の増大は望ましくない。また、剥離範囲の増大は過剰な変位の発生をもたらす。したがって、本研究では、剥離範囲の制限を予め設定し、剥離制限範囲が重ならないように圧子間隔を設定する（図 4.3.3）。剥離制限範囲は既往の押抜き試験を参考に、標準試験となる case1 の他、case2、13 では 400mm×400mm に設定する。貼付け形状が特殊な case3~11 では定着部分を多めにとり、総幅を 50mm 刻みで設定する。剥離制限範囲の設定を図 4.3.4 に示す。押抜き試験では、剥離制限範囲まで落下防止対策の剥離が達した場合には载荷を終了することになる。

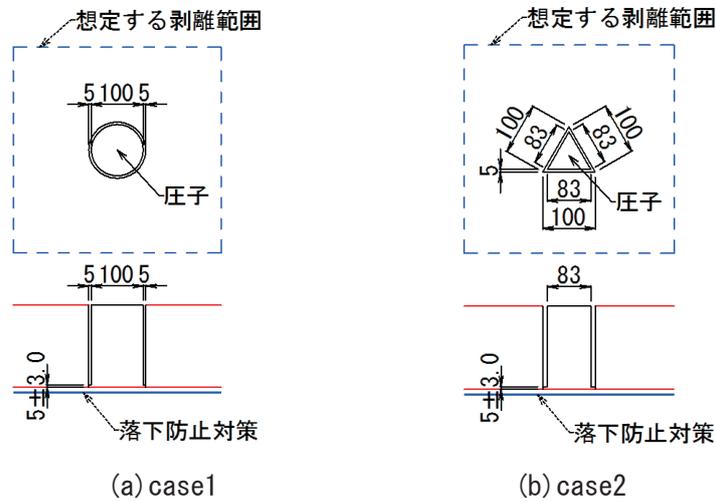
図 4.3.5 押抜き試験位置（標準部）

標準部の試験位置は、押抜き試験による剥離範囲が、ハンチ部や端部、角部等の供試体形状の影響を受けない位置に設定する。

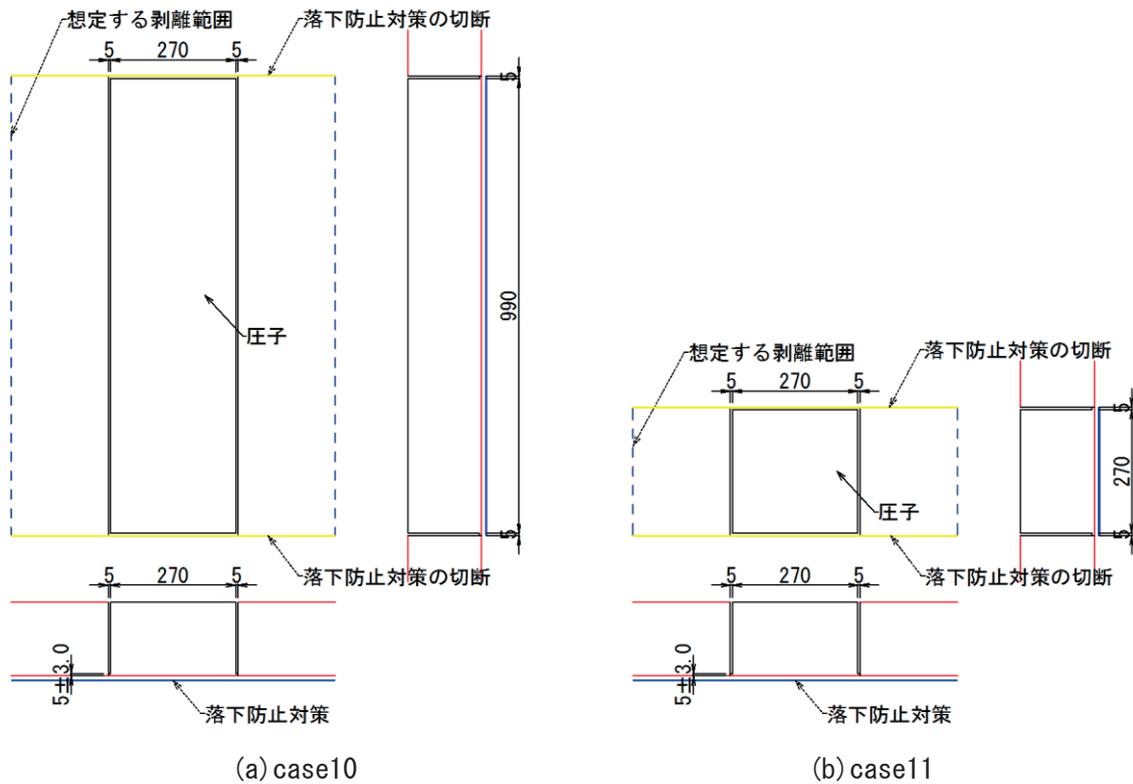
図 4.3.6 押抜き試験位置（間詰め部）

間詰め部の試験位置は、押抜き試験による剥離範囲が、ハンチ部や端部、角部等の供試体形状の影響を受けない位置に設定する。なお、case10、11 では、四角形圧子の短辺に沿って落下防止対策に切り込みを入れ、圧子が 2 辺支持条件となるようにする。

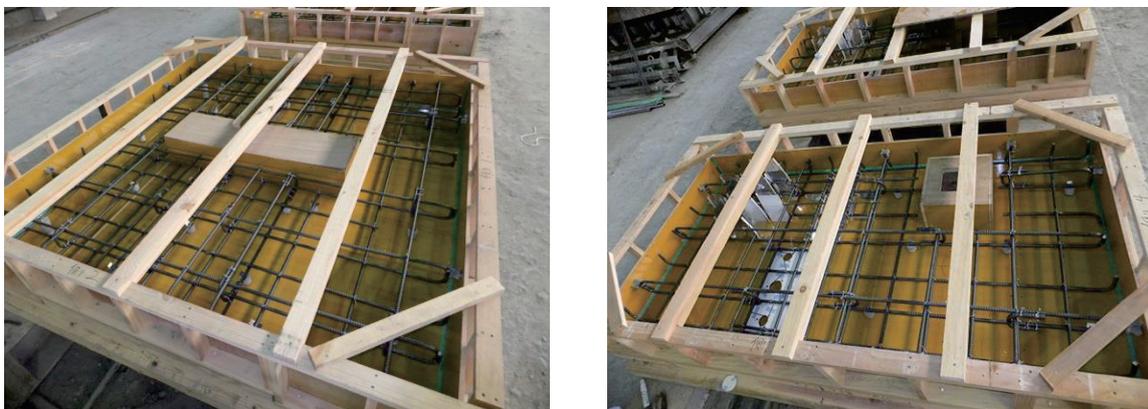
(a) 供試体Ⅰ

(b) 供試体Ⅱ

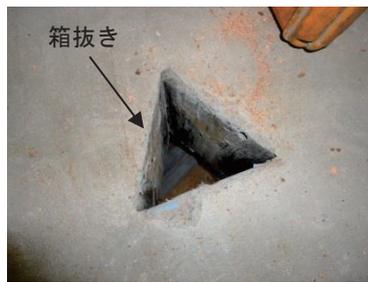
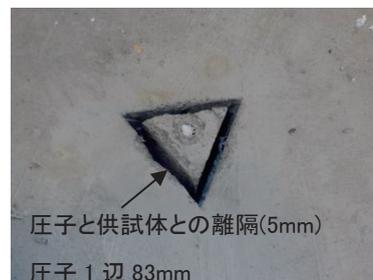
図 4.3.24 三角形圧子の作製手順

②箱抜き型枠の撤去

⑤発泡型枠の撤去

押抜き圧子は押抜き試験によって圧子自身に過度の変形や破壊が生じず、圧子を鉛直に押すことができる高さでなければならない。そこで本試験では、押抜き圧子が供試体と同等以上の強度を有するように、供試体から採取したコア、または、供試体に使用したコンクリートと同じ配合のコンクリートで圧子を作製する。円形圧子についてはコンクリートコアドリルによってコアを採取し、図 4.3.19 に示すようにコアと供試体との接合部を供試体と同等以上の強度を有する断面修復材で成型する。また、三角形圧子と四角形圧子はコンクリートコアドリルによる成型ができないため、図 4.3.20 に示すようにコンクリート打設前にあらかじめ箱抜き枠を設置して押抜き圧子を作製する。押抜き圧子の作製方法を 1)~4)に示す。

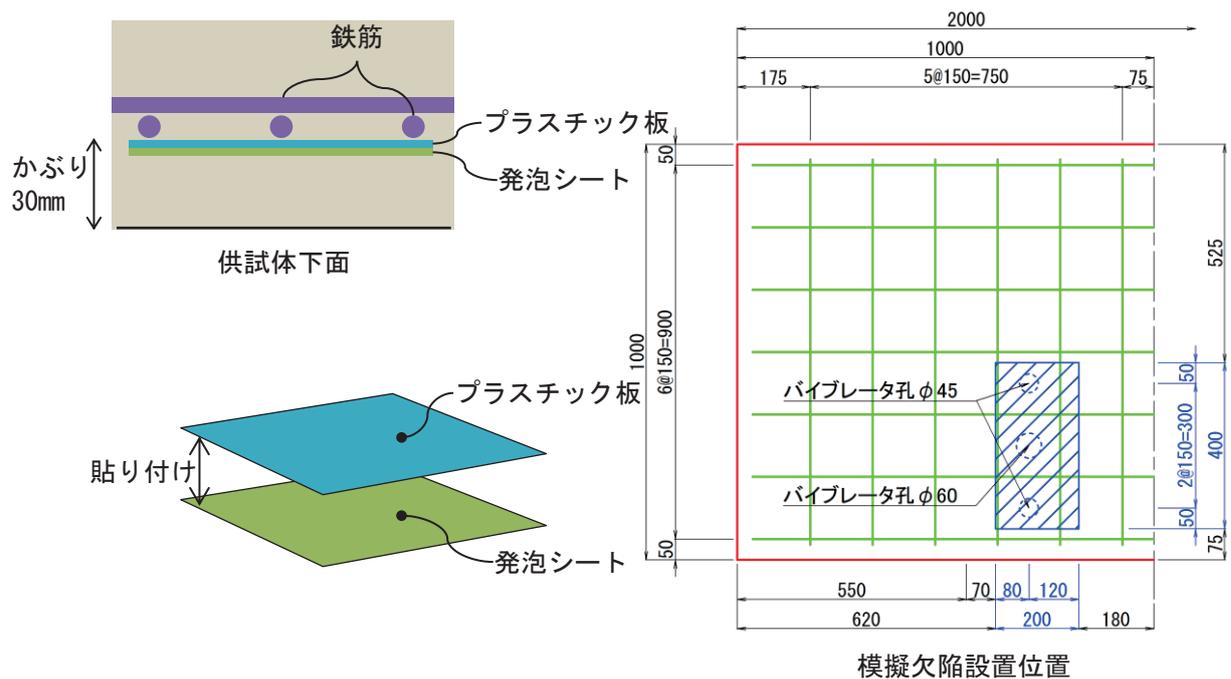
図 4.3.28 模擬欠陥（うき）の作製方法

供試体Ⅱの内部に設置するうきを模擬した損傷は、空気層の確保とコンクリート打設時の形状保持を考慮して、プラスチック板と発泡シートを張り合わせた板材を用いることとする。大きさは、400×200 とし、かぶりコンクリート部分のうきを想定して下面鉄筋の下縁（かぶり30mm）にプラスチック板を上面にして取付ける。なお、模擬欠陥の下面にもコンクリート充填を確実にを行うため、模擬欠陥にはバイブレーター孔を3カ所設け、コンクリート充填後に同材料にて閉塞する。模擬うきの作製方法を図 4.3.28、模擬うきの作製状況図 4.3.29 に示す。

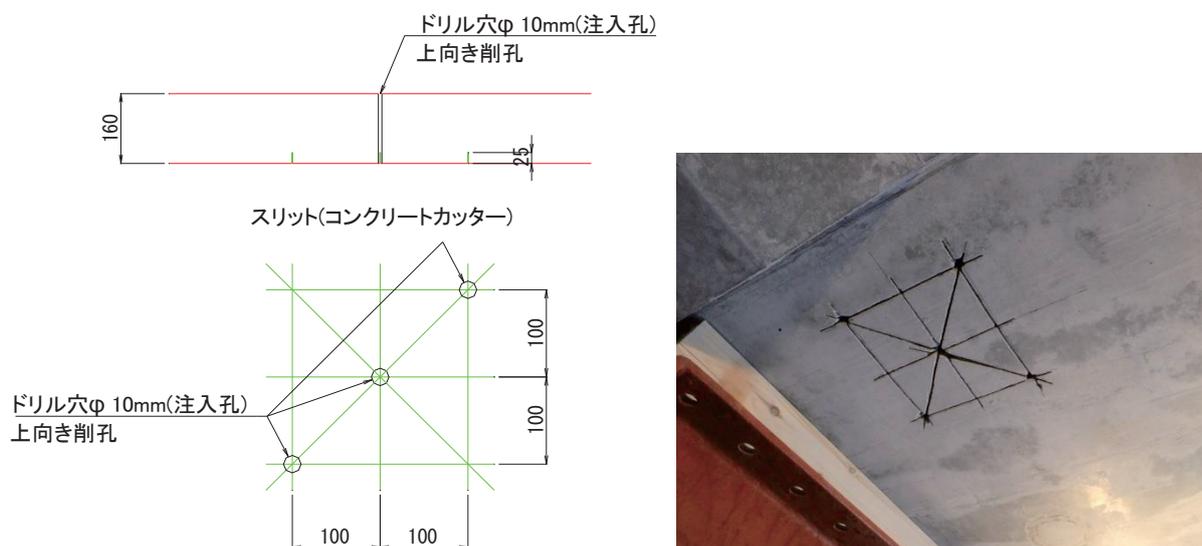
図 4.3.30 漏水用スリットの作製状況

落下防止対策の施工では、施工面に欠損や段差がある場合には下地処理として断面修復材等にて平滑面とするのが通常である。滞水検知試験では、コンクリート素地面に確実に注水を行う為、この下地処理は行わないこととする。

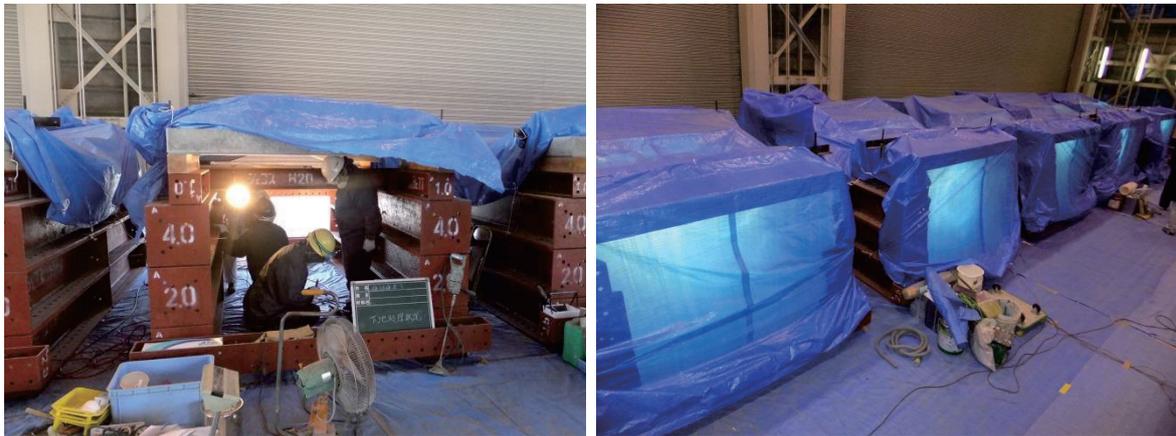
本検討では、供試体は屋内に配置した。供試体への落下防止対策施工時は、温度調整は行っておらず、材料の養生時にはブルーシートを被せた状態で内部に灯光器 2 台による最低限の保温を行った。この時、およそ 0℃～19℃、平均 11℃であった。各落下防止対策の施工時の適用温度は技術 A～D で 5℃以上、技術 E で 2℃以上であり、接着剤が硬化しにくく厳しい環境条件であったと言える。供試体への落下防止対策施工状況を図 4.3.31 に示す。実際の試験にあたっては、具体的に適用を想定している条件に合わせた施工を行うか、標準的な施工条件によって施工を行うかについて、試験の目的に応じて検討することが必要となる。

(a) 施工時

(b) 養生時

本研究では実際の施工の標準的な条件を再現するために供試体を貼付け作業架台に載せ、供試体の下面を上向き施工により行うことを基本とする（一部立上げ部では供試体側面を横向き施工で行っている）。落下防止対策の施工は吊足場上の中腰作業を想定し、供試体仮面から 1.5m の作業空間にて実施することとした。

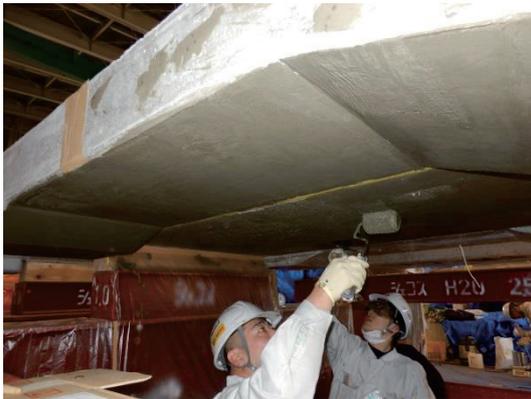
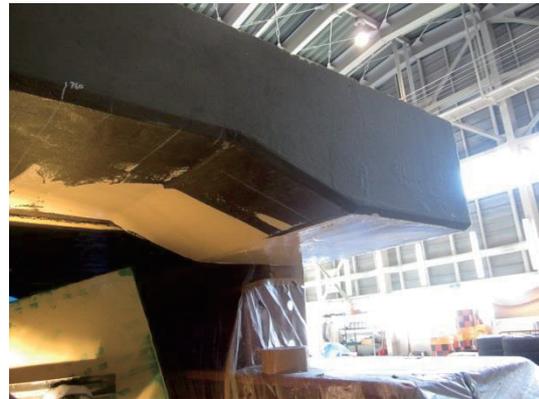
図 4.3.32 技術 A の施工状況

(a) 素地調整

(b) 中塗り

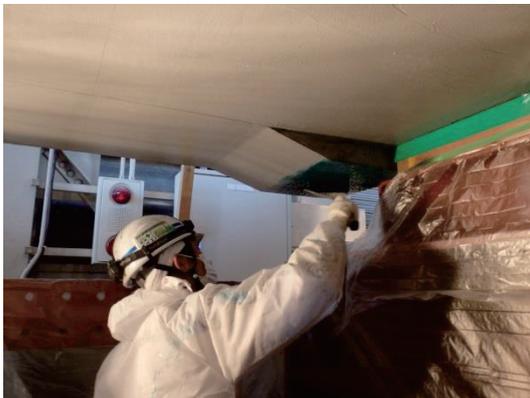
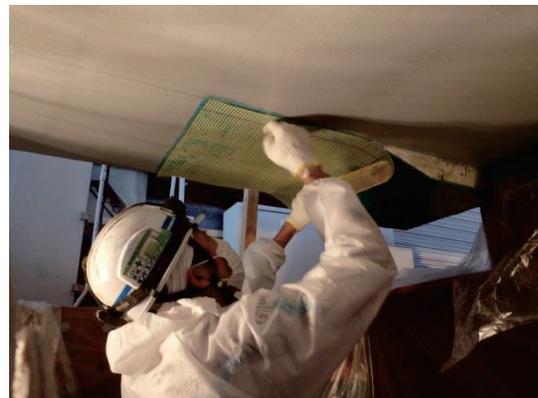
図 4.3.34 技術 B の施工状況

(a) 含浸接着剤塗布

(b) メッシュ貼付け

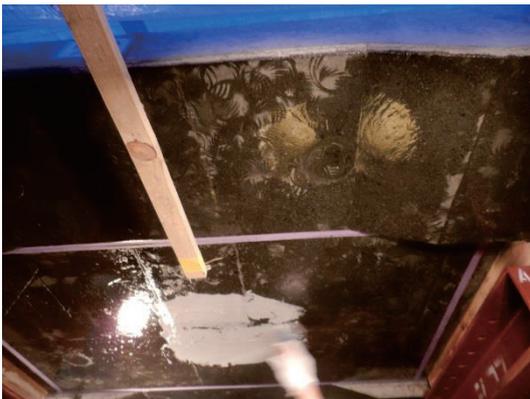
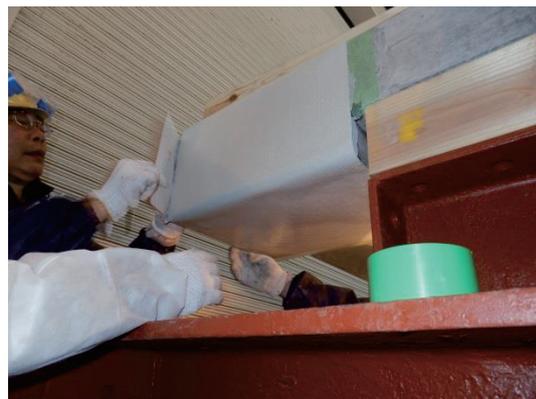
図 4.3.36 技術 C の施工状況

(a) 含浸接着剤塗布

(b) ラミネートシート貼付け

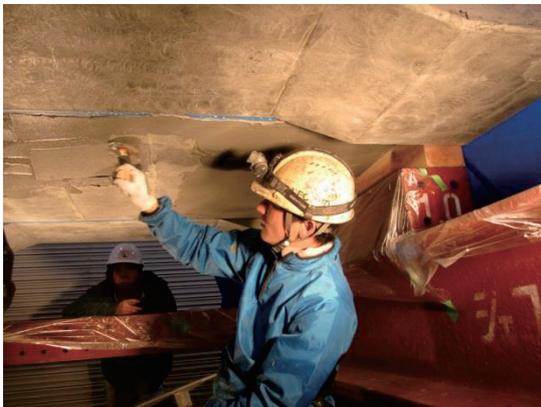
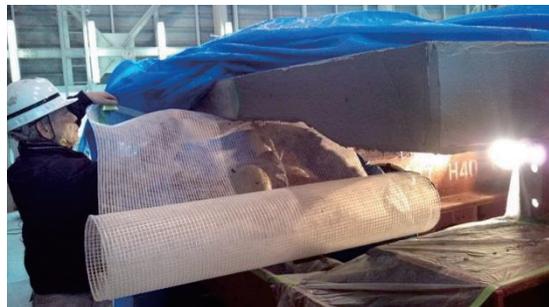
図 4.3.38 技術 D の施工状況

(a) 貼付モルタル下塗り

(b) メッシュシート貼付け

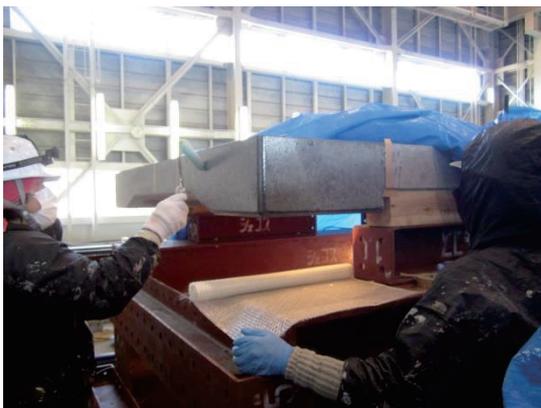
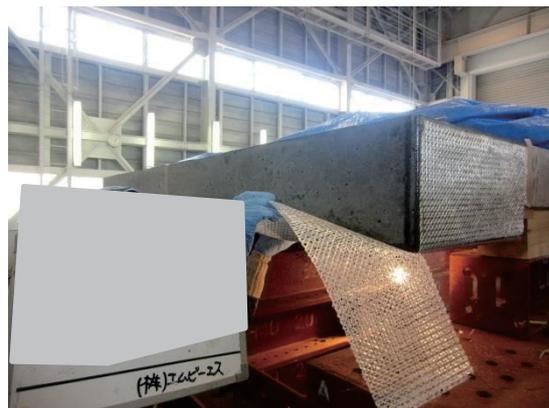
図 4.3.40 技術 E の施工状況

- ① シンナーによる表面の汚れや剥離剤の除去。
- ② 必要に応じて、ディスクサンダー・動力工具による、素地の凹凸の除去・表面処理。(※供試体 I では、素地に凹凸がなかったため、実施せず。) 出隅部は、コンクリートカッターやディスクサンダー等により曲面的に面取り加工。
- ③ ベースコーティング下塗り剤の塗布 (標準使用量 $0.5\text{L}/\text{m}^2$)。
- ④ 連続繊維シート貼付け。
- ⑤ ベースコーティング上塗り剤の塗布 (標準使用量 $0.5\text{L}/\text{m}^2$)。
- ⑥ ファイナルコーティング剤の塗布 (標準使用量 $0.2\text{L}/\text{m}^2$)。

(a) ベースコーティング下塗り工

(b) 繊維シート貼付け

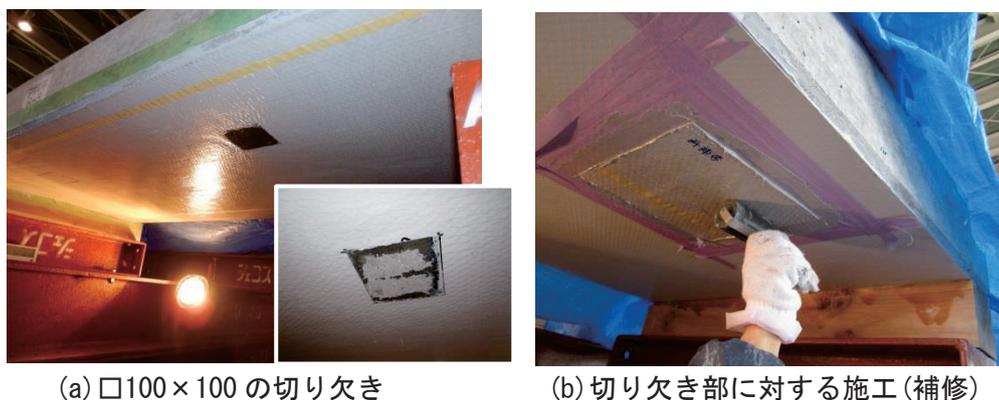
図 4.3.42 模擬補修部の作製

局部損傷箇所を想定した□100mm×100mmの範囲を、切り欠いた状態で落下防止対策を最終工程まで通常施工し、その後、欠き部に対する施工を行い、その箇所を模擬補修部とする(図4.3.42)。すべての技術に共通して、補修は切欠き部に対して必要定着長を満足するように一回り大きな塗膜(シート)を設置する。各技術における補修に必要な定着長及び補修範囲を表4.3.に示す。

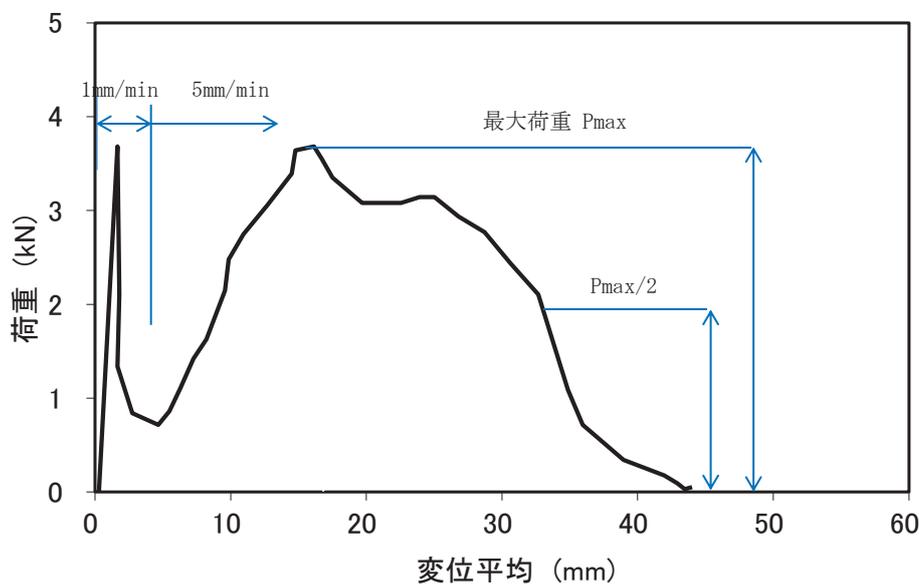
図 4.4.1 荷重-変位曲線の例

押抜き試験の方法は、土木学会基準「コンクリート片の剥落防止に適用する表面被覆材の押抜き試験方法（案）（JSCE-K 533-2010）」に準拠し、以下の手順で実施する。押抜き試験での荷重-変位曲線の例を図 4.4.1 に示す。

- ①荷重及び変位は 0.05kN 毎に記録する。
- ②1mm/min の速度で供試体と圧子接合部が破壊するまで載荷する。
- ③その後 5mm/min で載荷し、最大荷重を測定する。
- ④最大荷重に対して 50%程度まで低下したら載荷終了する。
- ⑤10、20、30、40mm の各変位において載荷を一時中止し、剥離範囲を供試体にマーキングするとともに押抜き荷重を記録し、写真を撮影する。
- ⑥変位が 50mm となる、または、剥離範囲が隣接する試験に影響を与える範囲に達する、塗膜の損傷が明確で押抜き荷重の増加が期待できない場合には、その時点で試験を終了する。
- ⑦載荷途中で落下防止対策に何らかの変状が生じた場合は、その時点で載荷を一時中止し、荷重と変位を記録するとともに、変状の状況を記録する。
- ⑧載荷終了後、破壊形態（塗膜の破れ、繊維の破断等）を目視により観察し、写真等で記録する。

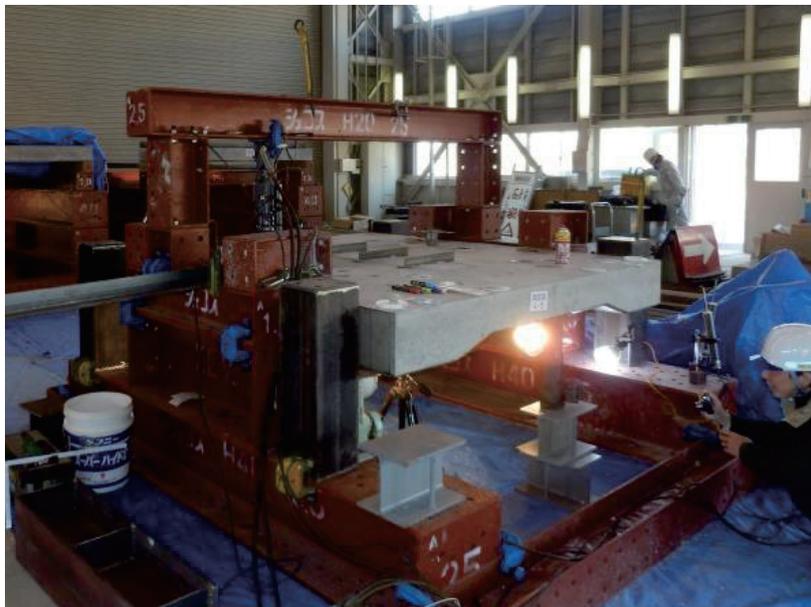
図 4.4.3 荷重装置の状況

本検討で用いる供試体は、通常押抜き試験のものとは大きさが異なるため、山留め材を組み合わせて作製した載荷装置を用いて押抜き試験を行うこととした。載荷装置図を載荷装置の状況を図 4.4.3、基本となる計測機器等の設置概要図を図 4.4.4 に示す。圧子の変位量は、供試体上面に固定された 2 器の変位計により載荷板の押し込み量を計測し、それらの平均とする。

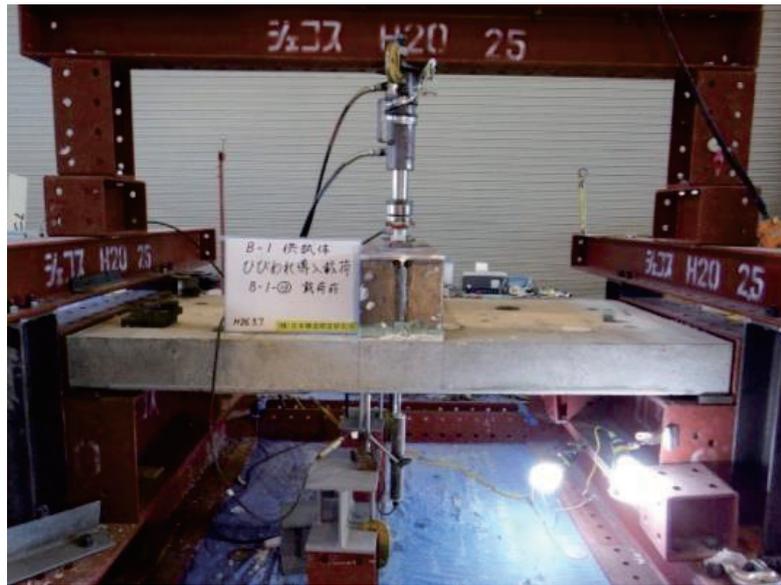
図 4. 4. 6 曲げひびわれ発生作業状況

供試体Ⅱに曲げひび割れを発生させ、落下防止対策の外観変化を確認しひび割れ検知の可能性を確認する。支間をおよそ 1900mm とし、表 4.4.1 に示す H 型の載荷板を用いて載荷荷重 110kN 程度まで載荷することで供試体中央付近に曲げひび割れを発生させる（図 4.4.6）。載荷中に発生したひび割れは、荷重を除荷することなく、供試体側面の他、一部落下防止対策を撤去した部分を観察することにより確認し、その時の落下防止対策の外観上の変化を観察する。なお、曲げひび割れが押抜き試験に影響を及ぼす可能性があるため、曲げひび割れの発生作業は、供試体Ⅱのその他の試験がすべて終了した後に行う。

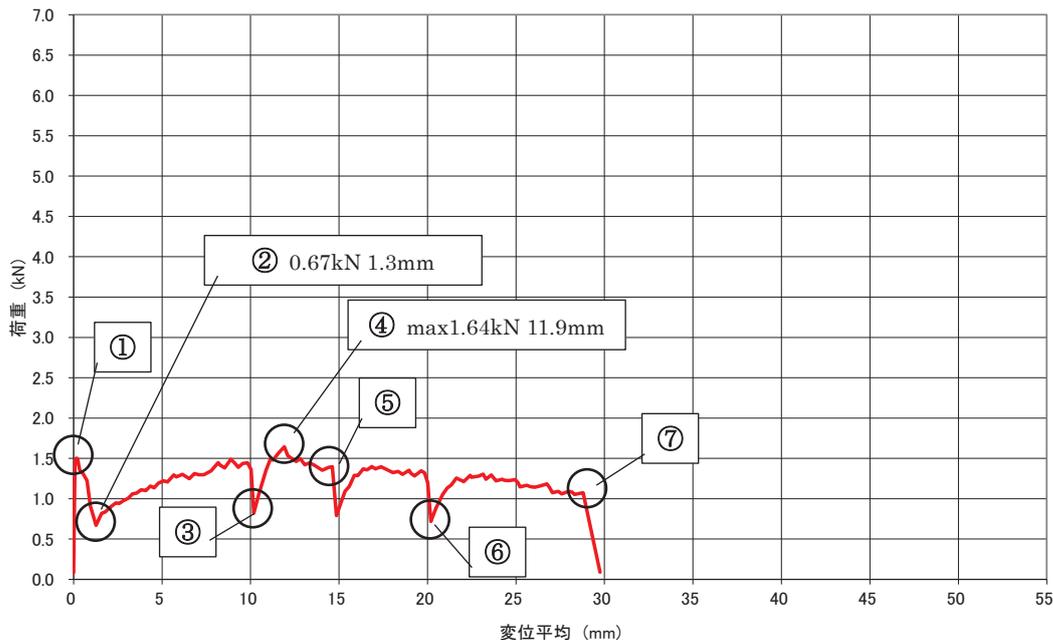
図 4.5.1 荷重変位曲線 (case1A)

- ①圧子の固定モルタルの破損により荷重が低下。若干の塗膜の盛り上がりを確認。
- ②押抜き荷重の下げ止まり。変位増加と共に押抜き荷重も増加。
- ③10mm時調査のため変位増加を中断。圧子端部で塗膜にわずかなひびわれを発見。
- ④押抜き最大荷重、1.64kN(変位11.9mm)。
- ⑤塗膜のひびわれ進展に伴い、押抜き荷重が低下。
- ⑥20mm時調査のため変位増加を中断。
- ⑦塗膜のひびわれ進展により、押抜き耐力が喪失。

技術Aは、塗膜の一部にひびわれが発生するまでは変位の増加とともに緩やかに荷重が増加したが、塗膜にひび割れが発生した後は、荷重は増加することなく徐々に減少した。ひび割れ発生後は剥離面積の拡大もあまり見られず、ひびわれ部分に荷重が集中し、ひびわれが進展によって変位が増加していったものと考えられる。また、10mm毎の状態観察時において変位の増加が生じずに荷重が0.5kN程度減少していることから、載荷中断中も塗膜の伸びやひび割れが進展しているものと考えられる。

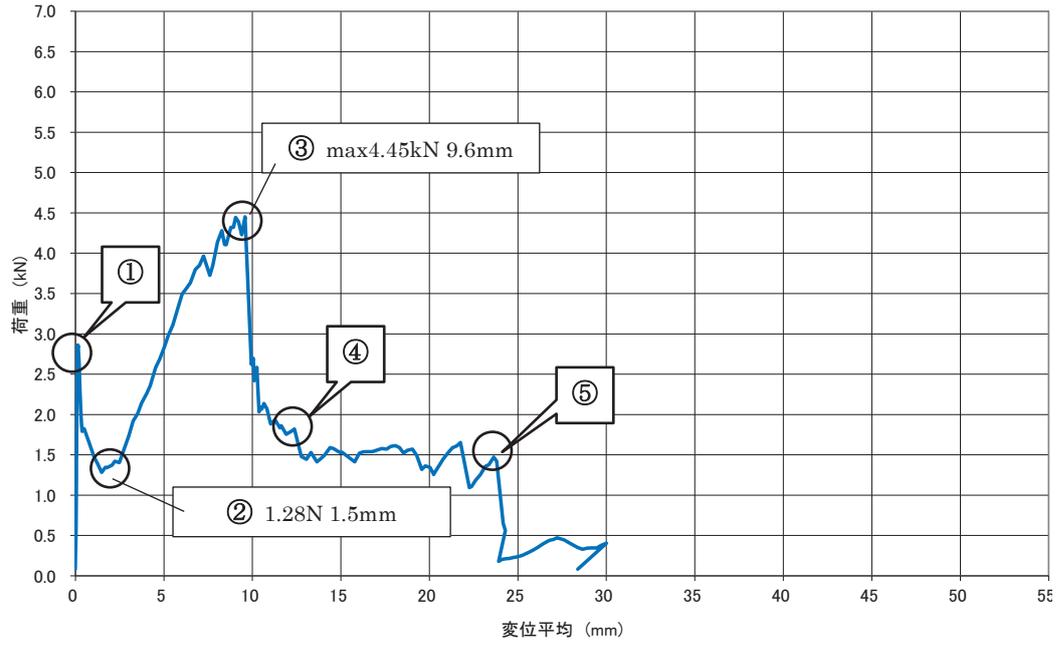
図 4.5.3 荷重変位曲線 (case1B)

- ① 圧子の固定モルタルの破損により荷重が低下。若干の塗膜の盛り上がりを確認。
- ② 押抜き荷重の下げ止まり。押抜き変位の増加に伴い、繊維が露出するが、荷重も増加。
- ③ 押抜き最大荷重 4.45kN (変位 9.6mm)。その後 10mm 時調査のため変位増加を中断。
- ④ 塗膜のひびわれ部で繊維破断 (1 方向目) を確認。押抜き荷重の低下。その後、20mm 時調査のため変位増加を中断。繊維破断確認後は、荷重はほぼ一定の値を示す。
- ⑤ 繊維露出部で繊維破断 (2 方向目) を確認。押抜き耐力が喪失。

技術 B の最大荷重は 4.45kN と 5 技術の中で最も大きかったが、最大荷重到達時の変位は 10mm 以下であり、伸び性能が小さいことが考えられる。最大荷重到達後 2 方向繊維のうち 1 方向の繊維の破断によって急激に荷重が減少した。繊維の破断は塗膜のひび割れ部で生じており、塗膜と一体となっていない部分に大きな荷重が作用したため破断したものと考えられる。1 方向の繊維破断後は、荷重が一定の区間が確認され、この間は繊維の破断が生じずに塗膜の剥離が進展しているものと考えられる。終局に近づくにつれ、塗膜は圧子中心付近の一定の部分だけが表面から剥離し、それより外側の部分は繊維のみ表面から剥離しており、塗膜と繊維の一体性が失われていた。荷重を繊維に一樣に分担するためには、塗膜と繊維の一体性が確保されることが重要と考えられる。

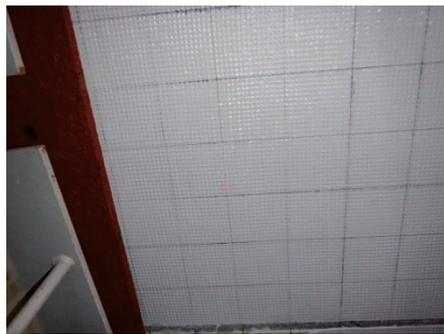
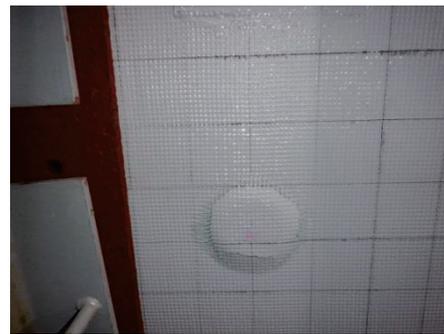
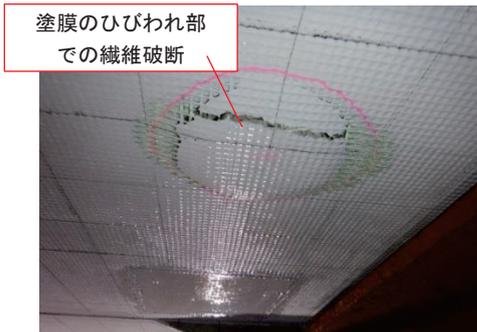
①固定モルタル破損時

③最大荷重時

④繊維(1方向目)の破断

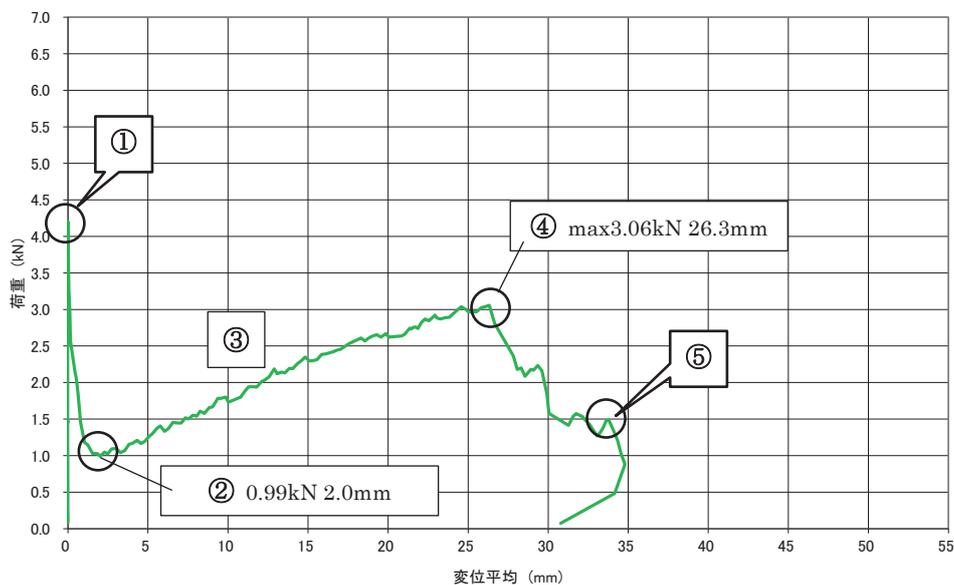
図 4.5.5 荷重変位曲線 (case1C)

- ①圧子の固定モルタルの破損により荷重が低下。若干のシートの盛り上がりを確認。
- ②押抜き荷重の下げ止まり。
- ③繊維が露出しているものの破断等は見られず、変位と共に荷重が増加。
- ④最大押抜き荷重 3.06kN (変位 26.3mm)。その後、圧子端部で繊維シートの一部が破断し荷重が低下。
- ⑤繊維シートの破断箇所の増加により押抜き耐力が喪失。

技術 C は、最大荷重到達時の変位が 26.3mm であり、比較的高い伸び性能を有していると考えられる。最大荷重到達後は繊維の破断によって荷重が低下したが、技術 B のような急激な低下は生じなかった。これは、用いられているシートが 2 軸ではなく 3 軸シートであるため、1 方向の繊維が破断しても、残りの 2 方向の繊維に荷重が分担されるためだと考えられる。最終的には塗膜のひび割れ部の繊維が複数破断することによって終局した。終局時においても、概ね塗膜と繊維は一体の状態ですべて表面から剥離していた。

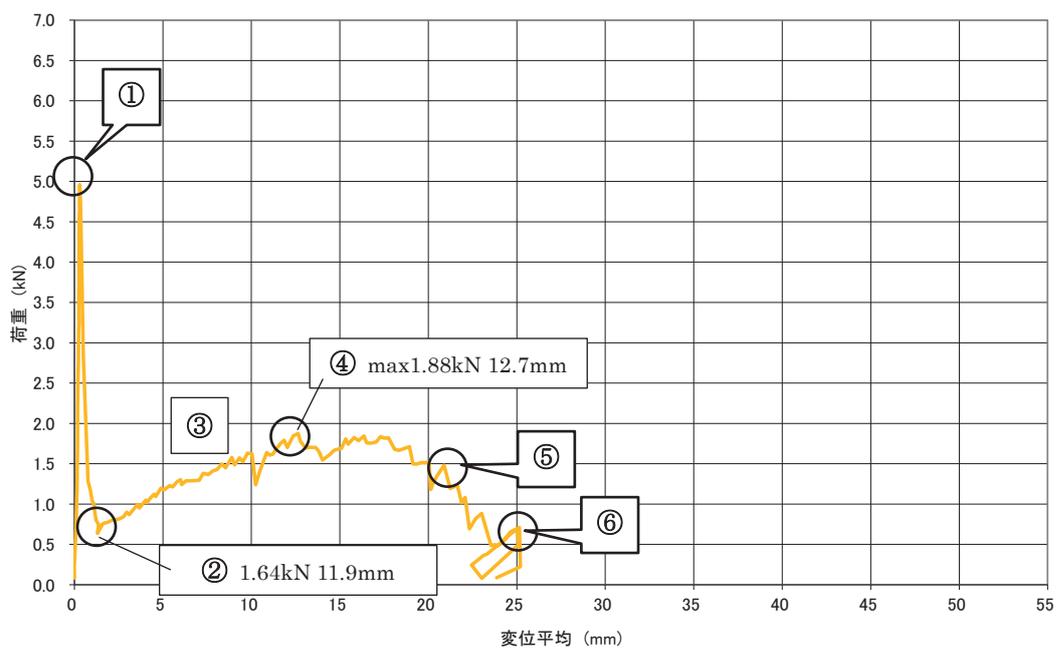
図 4.5.7 荷重変位曲線 (case1D)

- ①圧子の固定モルタルの破損により荷重が低下。若干のシートの盛り上がりを確認。
- ②押抜き荷重の下げ止まり。
- ③変位増加と共に押抜き荷重も増加。圧子端部での塗膜のひびわれが見られている。繊維が一部露出するも、破断等は見られない。
- ④押抜き最大荷重、1.88kN (変位 12.7mm)。その後、荷重は一定から緩やかな低下となる。
- ⑤繊維の破断を確認。押抜き荷重の急激な低下。
- ⑥繊維の破断箇所増加により押抜き耐力が喪失。なお、変位 25mm 付近に見られる荷重の不自然な増減は、ロードセルの調整の為に、除荷と再載荷を行ったものである。

技術 D の塗膜は無機系の材料であり、有機系に比べて変形への追従性が低いため、変位 10mm の状況確認の時点で、圧子の形状に沿った円形のひび割れが塗膜に発生した。荷重の明確なピークが見られず、最大荷重到達時も繊維の破断が確認できなかった。変位 20mm 到達後、1.5kN 程度で繊維の破断が確認され、その後は急激に荷重が低下した。剥離範囲が比較的小かったが、剥離範囲の広がりには縦横で偏りがあった。

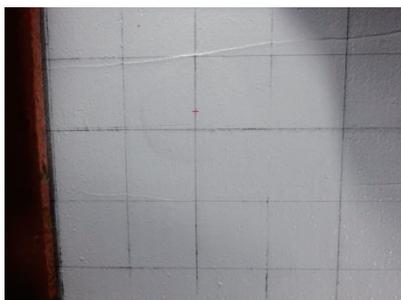
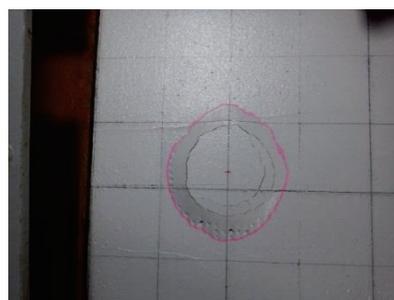
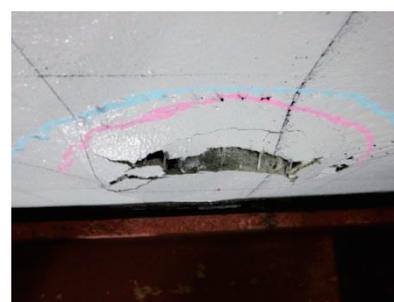
図 4.5.8 試験状況 (case1D) (その2)

①固定モルタル破損時

③載荷時 (繊維シートの露出)

⑥試験終了時

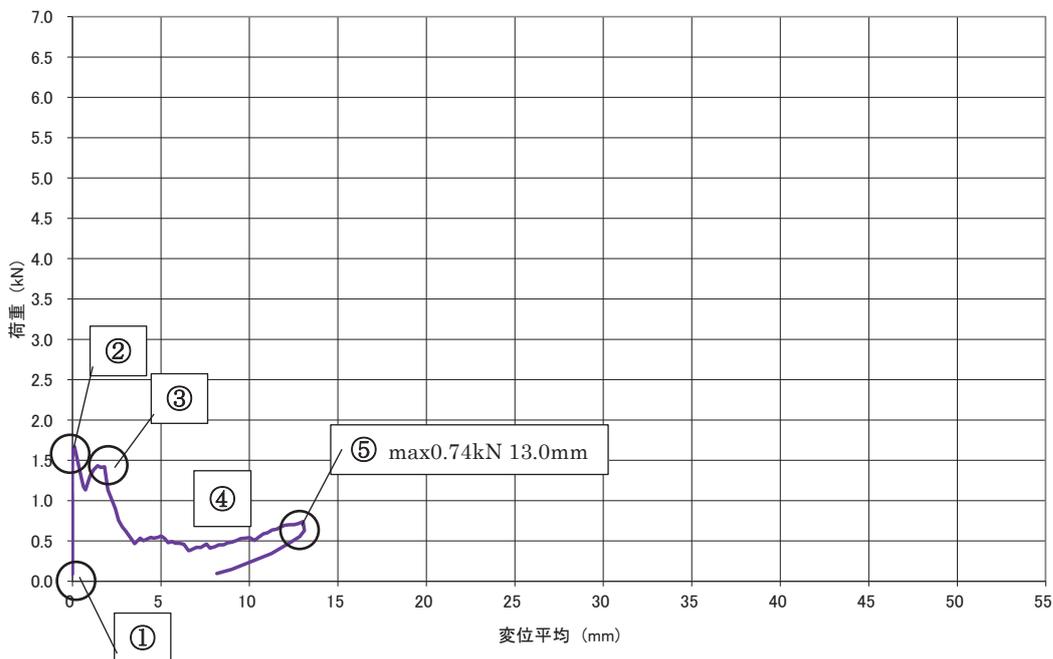
図 4.5.9 荷重変位曲線 (case1E)

- ①試験前。可視化工法のため、コンクリートの状態が確認できる。
- ②圧子の固定モルタルの破損により荷重が低下。剥離箇所が白濁したことを確認。
- ③荷重の初期ピーク。その後荷重低下。
- ④押抜き荷重の下げ止まり。変位増加と共に押抜き荷重も増加。
- ⑤剥離範囲が試験制限(W=400mm)まで広がったため試験終了。押抜き最大荷重 0.74kN (変位: 13.0mm)。試験中に塗膜や繊維の破断は見られない。

技術 E は、初期ピークの後には荷重が増加せずに変位のみ増加していることから、塗膜やシートに損傷は生じず、剥離範囲のみが拡大したものと考えられる。また、他技術に比べて変位に対して剥離範囲が大きく、剥離範囲が 400mm に達した時点で載荷を終了したが、変位が 10mm を超えた時点から徐々に荷重は増加しており、載荷を継続した場合はさらに荷重が増加した可能性も考えられる。本研究では、実構造物への適用性を考慮して剥離制限範囲を設定したが、適用する部材の条件によって、剥離制限範囲を適切に設定して耐荷性能を確認する必要があると考えられる。

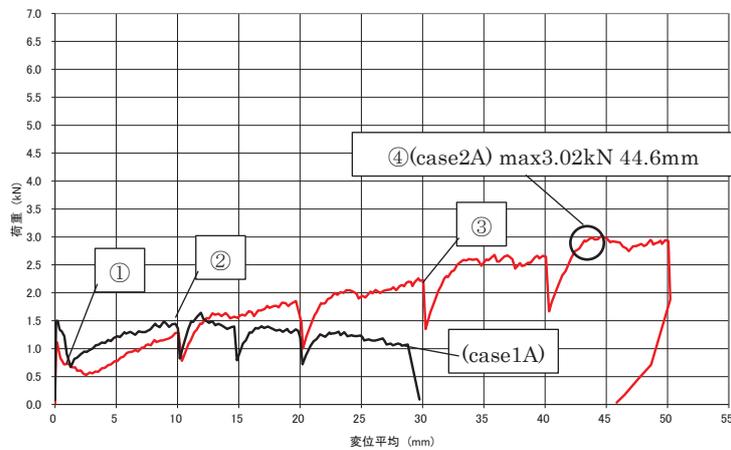
図 4.5.11 荷重変位曲線 (case1A、2A)

case2A の荷重変位曲線を図 4.5.11、試験状況を図 4.5.12 に示す (case1A を比較対象として同時に示した)。case2A では塗膜にひびわれは発生せず、押抜き変位が 50mm となったために試験を終了した。押抜き変位の増加に伴い荷重の増加が見られた。最大荷重は、3.02kN (変位 44.6mm 時) であり case1A と比較して 1.84 倍であった。剥離形状は、円形となった。

標準試験では、塗膜にひびわれが発生したが、本試験ではひびわれ発生はなく、圧子の鋭利な形状による応力集中の影響は確認されなかった。

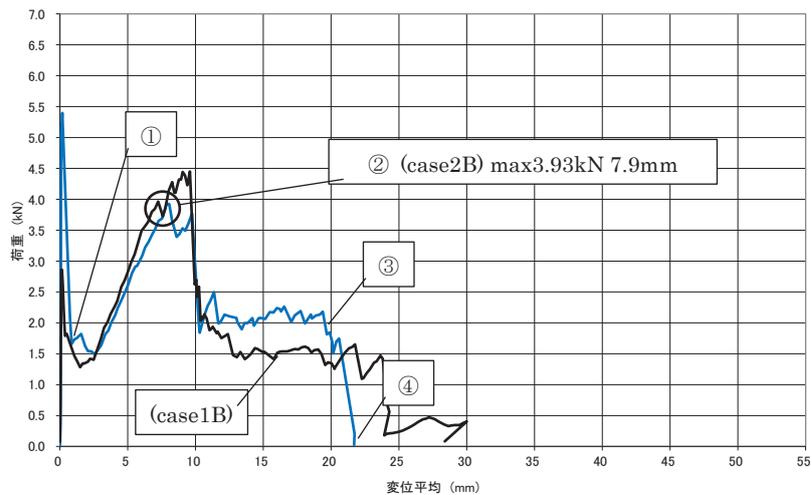
図 4.5.13 荷重変位曲線 (case1B、2B)

case2B の荷重変位曲線を図 4.5.13、試験状況を図 4.5.14 に示す (case1A を比較対象として同時に示した)。押抜き変位に伴う荷重の推移は case1B とほぼ同様であり、最大荷重時直後に 1 方向目の繊維の破断を確認した。繊維の破断は、三角圧子の一边と直角方向に配置されている繊維で生じた。2 方向目の繊維の破断は圧子中央部で発生し、2 方向目の繊維の破断で耐力を喪失した。最大荷重は 3.93kN (変位 7.9mm 時) であり、case1B と比較して 0.88 倍であった。繊維の露出は、1 方向で目立つものの他方向ではほとんど見られなかった。塗膜のひびわれは圧子に沿った向きと圧子の中央部に発生した。

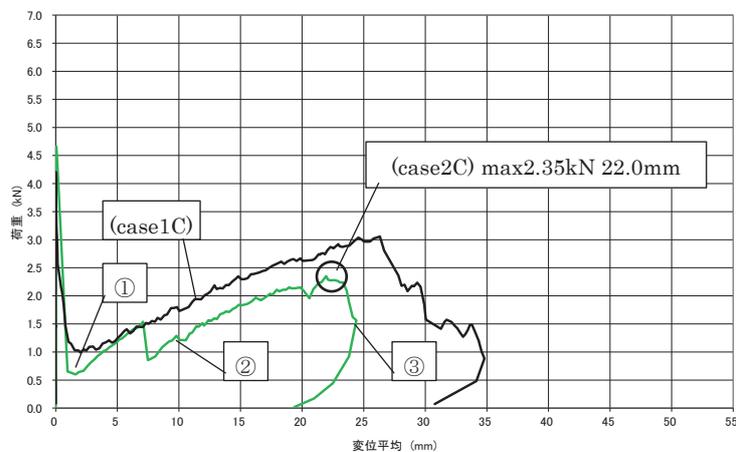
図 4.5.15 荷重変位曲線 (case1C、2C)

case2C の荷重変位曲線を、試験状況を図 4.5.16 に示す (case1C を比較対象として同時に示した)。押抜き変位に伴う荷重の推移は case1C とほぼ同様であったが、変位 7.5mm に荷重の低下が見られた。これは、繊維の露出状態が変化したことによる影響と考えられるが詳細は明確でない。その後、荷重は再度増加し、最大荷重到達後に荷重の急激な低下が見られたため試験を終了した。最大荷重は 2.35kN (変位 22.0mm 時) で、case1C と比較して 0.77 倍であり、最大荷重到達後の荷重低下も急激であった。これは、最大荷重到達時に一度に数本の繊維が破断したことが原因と考えられ、この時の破断箇所は、圧子の鋭角部ではなく直線部であった。これは、三角圧子の直線部に接する繊維に荷重が伝達されやすいためと考えられる。剥離形状は円形となった。

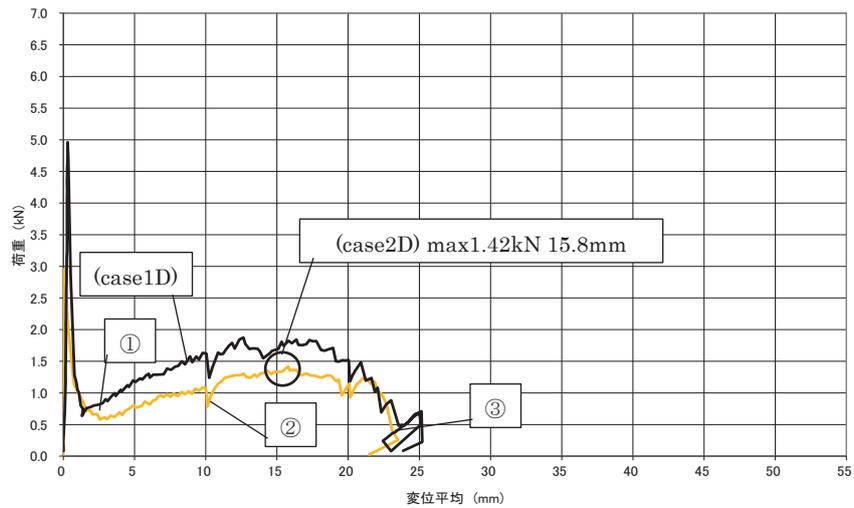
図 4.5.17 荷重変位曲線 (case1D、2D)

case2D の荷重変位曲線を図 4.5.17、試験状況を図 4.5.18 に示す (case1D を比較対象として同時に示した)。押抜き変位に伴う荷重の推移は case1D とほぼ同様であるが、同一変位における荷重は小さかった。荷重の急激な低下が見られたため、変位 23mm 時に試験を終了した。最大荷重は 1.42kN (変位 15.8mm 時) であり、case1D と比較して 0.76 倍であった。塗膜のひびわれは圧子の形状に沿った形で発生した。繊維の破断は圧子の近傍で発生しており、圧子の鋭角部でも繊維の破断が確認された。剥離範囲は狭く、最初は三角形の剥離形状であったが、終局時は塗膜の剥落が生じ、ひし形のような剥離範囲となった。

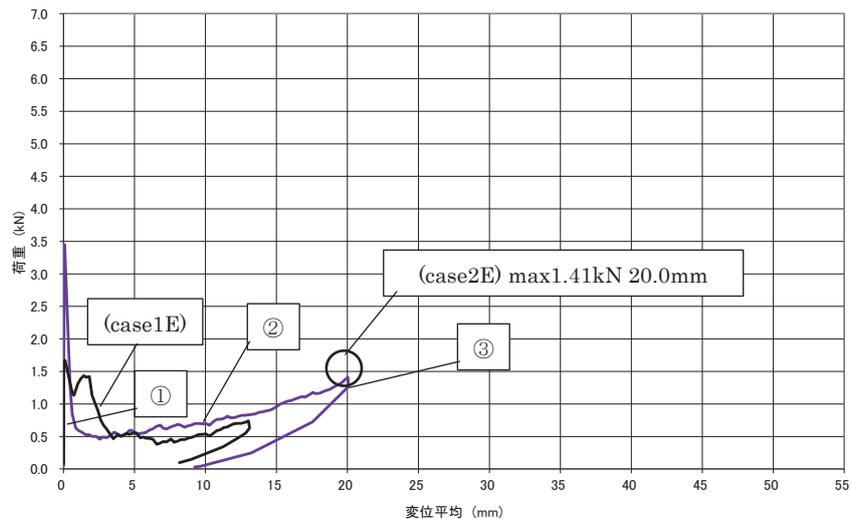
図 4.5.19 荷重変位曲線 (case1E、2E)

case2E の荷重変位曲線を図 4.5.19、試験状況を図 4.5.20 に示す (case1E を比較対象として同時に示した)。case2E においても case1E の場合と同様に塗膜や繊維の破断は見られず、剥離範囲が試験制限(W=400mm)となったために試験を終了した。押抜き変位の増加に伴い荷重の増加が見られた。最大荷重は、1.41kN (変位 20.0mm 時) であり case1A と比較して 1.91 倍であった。剥離形状は、円形となった。剥離範囲の進展は case1E の場合に比べて遅く、剥離制限範囲に達したのは変位 20mm のときであった。これは、圧子の形状が三角形であったため、剥離の進展が一様に進まなかったことが原因と考えられる。

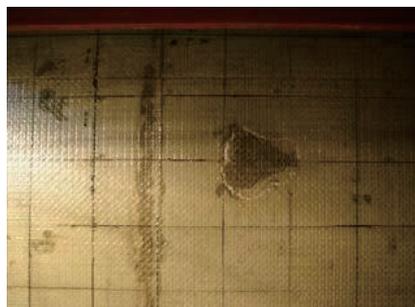
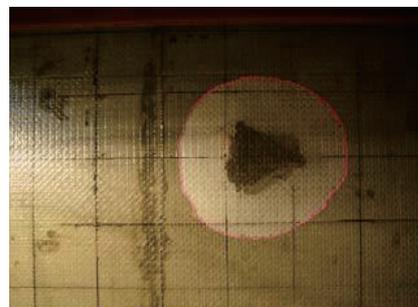
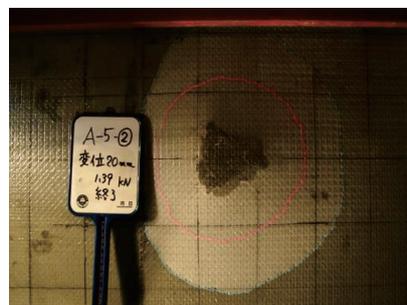
図 4.5.20 試験状況 (case2E)

①固定モルタル破損時

②変位 10mm 観察時

③試験終了時

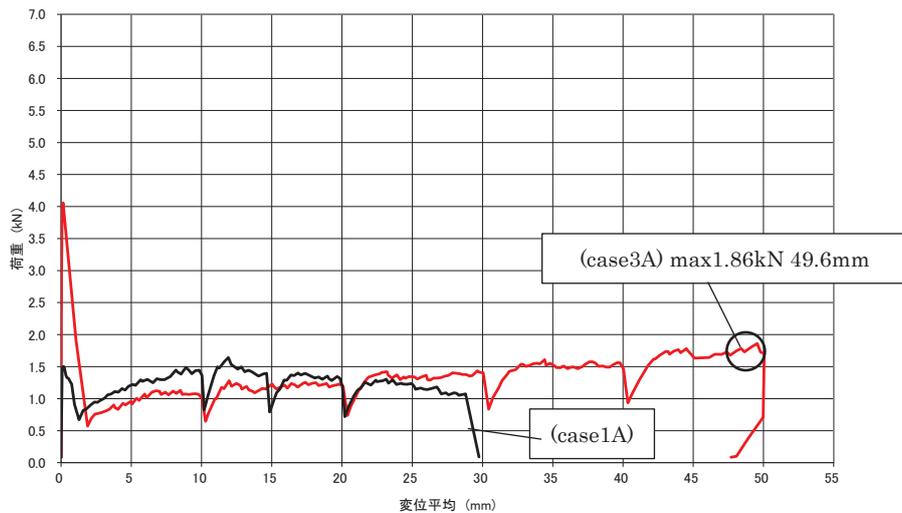
図 4.5.21 荷重変位曲線 (case1A、3A)

case3A の荷重変位曲線を、図 4.5.21 試験状況を図 4.5.22 に示す (case1A を比較対象として同時に示した)。case3A では塗膜にひびわれは発生せず、押抜き変位が 50mm となった時点で試験を終了した。押抜き変位の増加に伴い荷重の緩やかな増加が見られたが、増加割合は非常に小さかった。最大荷重は、1.86kN (変位 49.6mm 時) であり case1A と比較して 1.13 倍であった。剥離範囲は、ハンチ側で比較的小さく、楕円形となった。

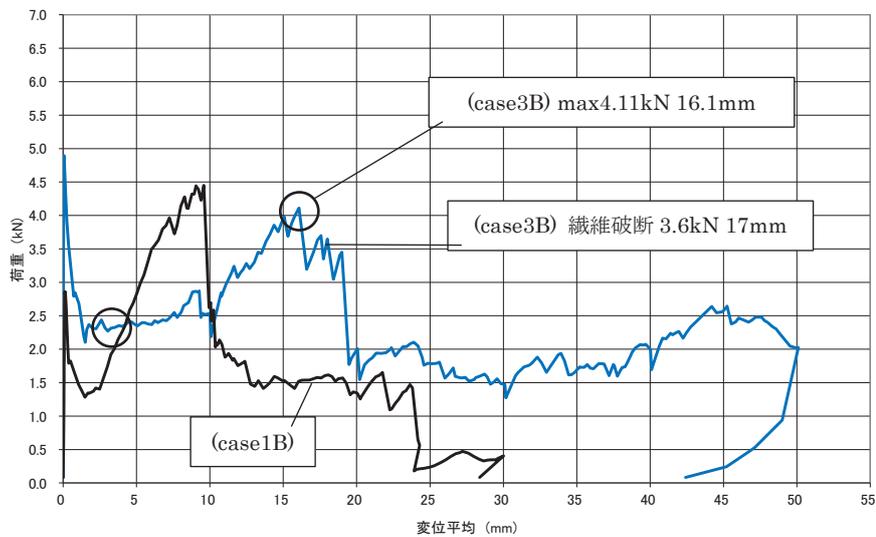
図 4.5.23 荷重変位曲線 (case1B、3B)

case3B の荷重変位曲線を、図 4.5.23 試験状況を図 4.5.24 に示す (case1B を比較対象として同時に示した)。押抜き変位の増加に伴い、繊維が露出しながら荷重が増加した。荷重のピークを確認後ハンチに対し直角方向となる繊維の破断を確認した。その後、荷重が一定から上昇に転じて緩やかに上昇したが、その際、ハンチ方向の繊維の露出が生じて剥離が進展し、ハンチに対し直角方向の繊維の露出はほとんど生じず、剥離も進展しなかった。押抜き変位が剥離制限範囲である 50mm となったために試験を終了した。最大荷重は 4.11kN であり case1B と比較して 0.92 倍であった。この時の変位は 16.1mm であり、case1B よりも大きくなった。剥離形状は、ハンチ方向に広い扁平な形状となった。

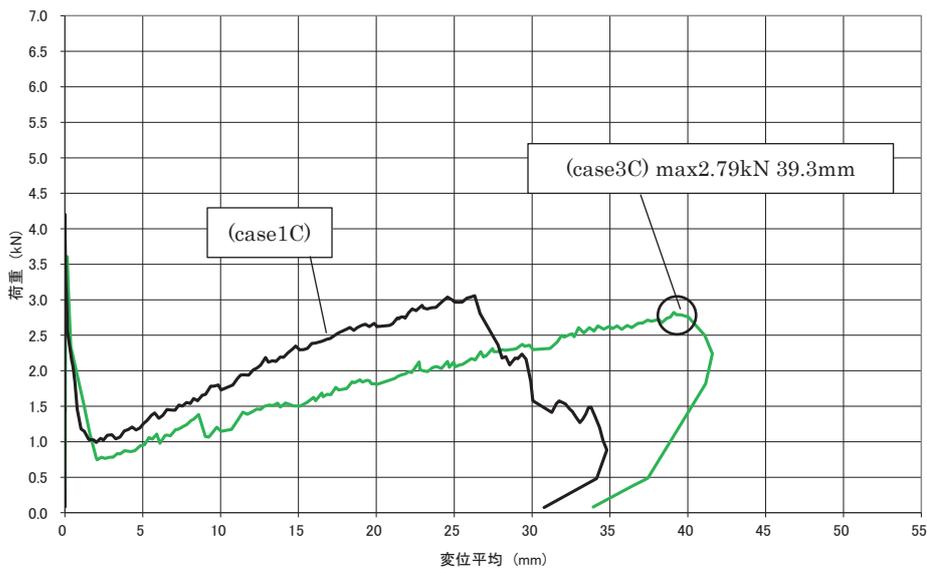
図 4.5.25 荷重変位曲線 (case1C、3C)

case3C の荷重変位曲線を図 4.5.25、試験状況を図 4.5.26 に示す (case1C を比較対象として同時に示した)。case3A では、圧子周辺とハンチとの界面の一部を除いて繊維の露出が見られたが、破断は確認されず、変位が 40mm の時点で圧子の大きな偏心が発生したため試験を終了した。変位に伴う荷重の増加割合は、case1C と比較して小さかった。最大荷重は 2.79kN (変位 39.3mm 時) であり case1C と比較して 0.91 倍であった。剥離範囲は、ハンチ側で比較的小さく、扁平な形状となった。

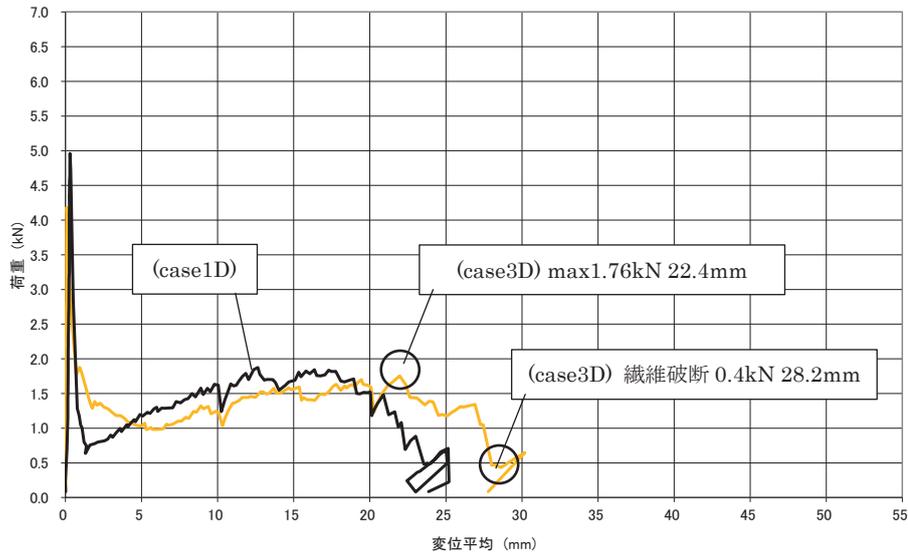
図 4.5.27 荷重変位曲線 (case1D、3D)

case3D の荷重変位曲線を図 4.5.27、試験状況を図 4.5.28 に示す (case1D を比較対象として同時に示した)。押抜き変位に伴う荷重の推移は case1D とほぼ同様であり、荷重の急激な低下が見られたため、変位 30mm 時に試験を終了した。最大荷重は 1.76kN (変位 22.4mm 時) であり、case1C と比較して 0.94 倍であった。繊維の破断は圧子の近傍で発生した。剥離範囲はハンチ側で比較的小さく、扁平な形状となった。

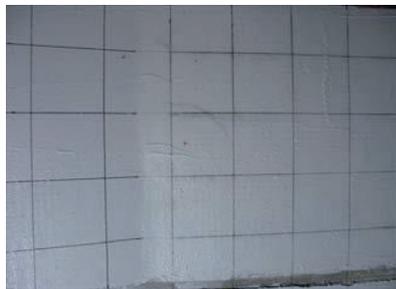
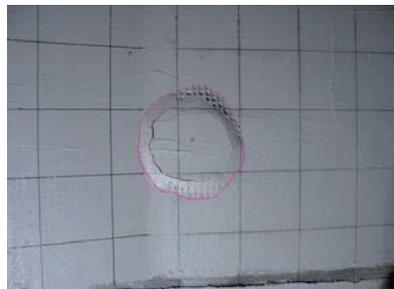
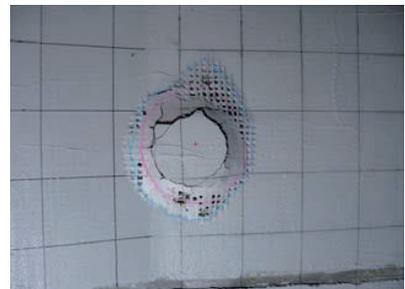
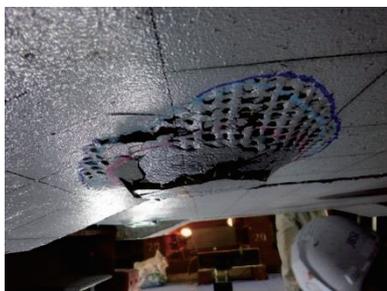
固定モルタル破損時

変位 10mm 観察時

シート (繊維) 破断時

試験終了時

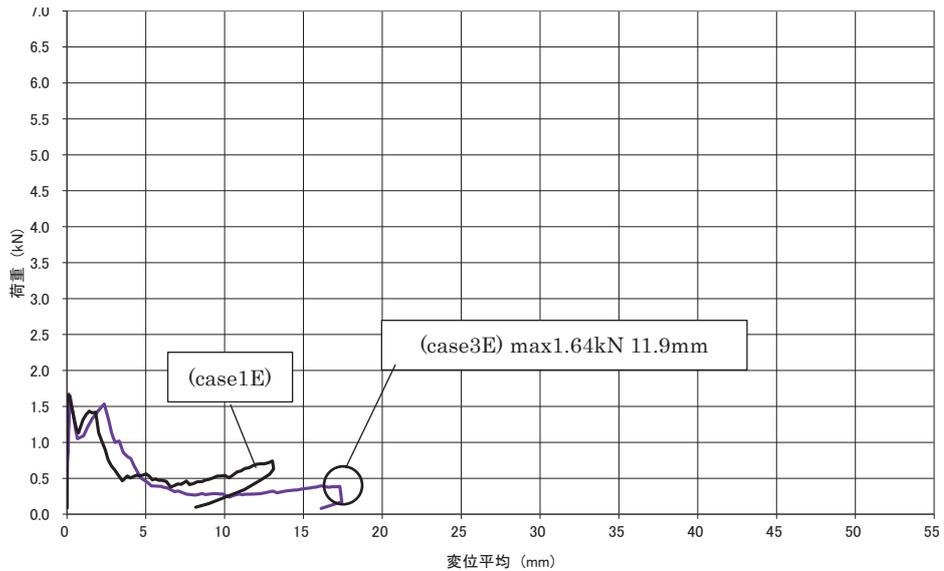
図 4.5.29 荷重変位曲線 (case1E、3E)

case3E の荷重変位曲線を図 4.5.29、試験状況を図 4.5.30 に示す (case1E を比較対象として同時に示した)。case3E では塗膜や繊維の破断は見られず、剥離範囲が試験制限 (W=450mm) となったために試験を終了した。押抜き変位の増加に伴う荷重の増加は明確には見られなかった。最大荷重は、1.64kN (変位 11.9mm 時) であり case1E と比較して 0.52 倍であった。剥離範囲は、ハンチ側にはほとんど進展しないことで半円形となった。
