第4章 落下防止対策の性能試験法の検討

4.1 落下防止対策の性能試験法の提案

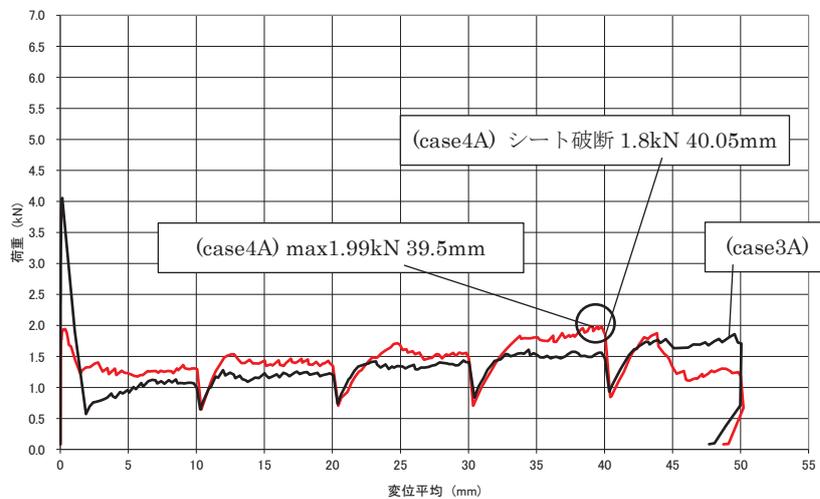
図 4.5.31 荷重変位曲線 (case3A、4A)

case4A の荷重変位曲線を図 4.5.31、試験状況を図 4.5.32 に示す (貼り付け箇所が同じ入隅形状としている case3A を、比較対象として同時に示した)。case4A では塗膜にひびわれは発生せず、剥離範囲が試験制限まで広がったため試験を終了した。case3A とほぼ同様の荷重変位曲線であった。最大荷重は、1.99kN (変位 39.5mm 時) であり case3A と比較して 1.07 倍であった。剥離範囲は、case3A と同様にハンチ側で比較的小さく、楕円形となり、継ぎ手部に目立った変状は確認されなかった。

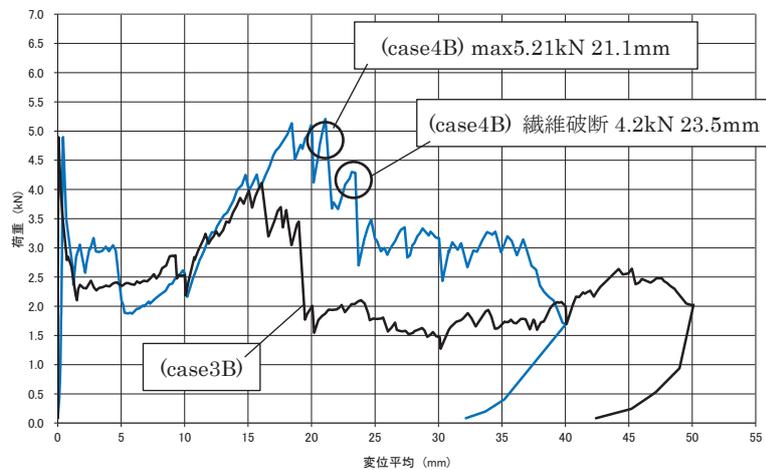
図 4.5.33 荷重変位曲線 (case3B、4B)

case4B の荷重変位曲線を図 4.5.33、試験状況を図 4.5.34 に示す (貼り付け箇所の形状が同じ入隅形状としている case3B を、比較対象として同時に示した)。押抜き変位の増加に伴い、繊維が露出しながら荷重が増加した。case3B の場合と違って、ハンチ方向の繊維が著しく露出するということではなく、剥離範囲の外周全体にわたって繊維の露出が生じた。荷重のピークを確認後ハンチに対し直角方向となる繊維の破断を確認した。その後、他方の繊維の破断も確認し荷重の大きな低下が見られたため試験を終了した。case4B での最大荷重は 5.21kN (変位 21.1mm) であり case3B と比較して 1.27 倍と比較的大きくなったが、これは継手部のラップ区間が影響しているものと考えられる。しかし、繊維の破断は継手部付近で生じており、試験終了時では継手部において塗膜ごと剥離が生じており、継手部は繊維の破断や塗膜の剥離性に影響を及ぼすものと考えられる。剥離形状は、ハンチ方向に若干広い扁平な円形となった。

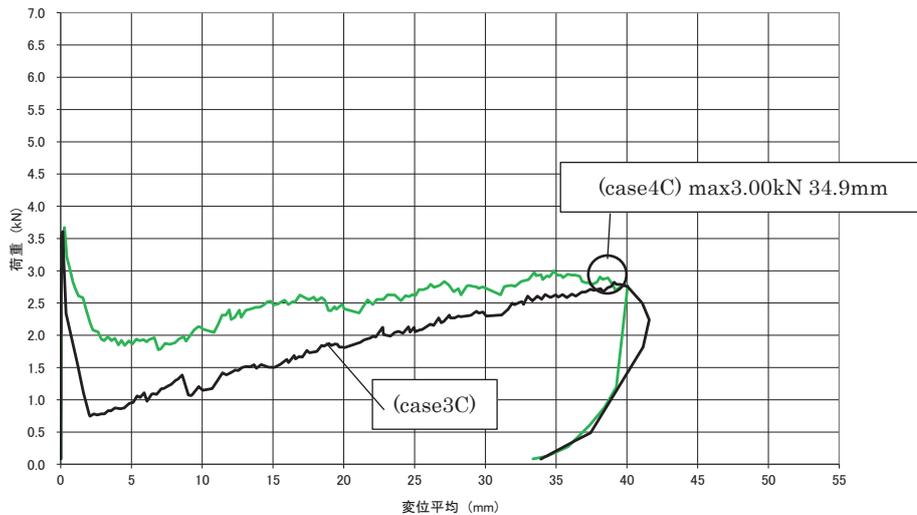
図 4.5.35 荷重変位曲線 (case3C、4C)

case4C の荷重変位曲線を図 4.5.35、試験状況を図 4.5.36 に示す (貼り付け箇所が同じ入隅形状としている case3C を、比較対象として同時に示した)。試験開始初期に見られる圧子接続部破壊後の荷重低下程度は、比較的少なかった。その後、変位の増加に伴い荷重も増加しているが、その割合は case3 と比較して小さかった。case4 での最大荷重は 3.00kN (変位 34.9mm 時) であり case3C と比較して 1.08 倍であった。最大荷重時後にも、繊維の明確な破断は確認されなかった。その後、荷重のなだらかな低下が見られたため試験を終了した。継手部では塗膜と繊維が一体となって剥離し、その他の部分では繊維が塗膜から露出していた。剥離形状は扁平な円形となった。

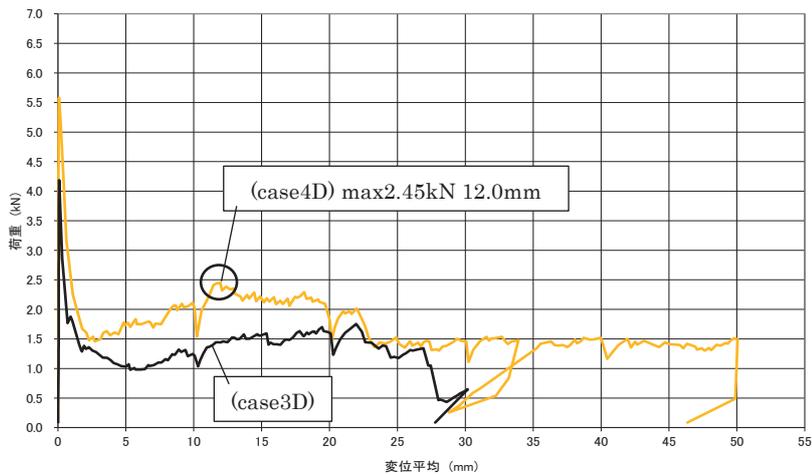
図 4.5.37 荷重変位曲線 (case3D、4D)

case4D の荷重変位曲線を図 4.5.37 図 4.5.38 に示す (貼り付け箇所の形状が同じ入隅形状としている case3D を、比較対象として同時に示した)。押抜き変位の増加に伴い、荷重が増加した。荷重のピークを確認後荷重の低下が見られたが、変位が 25mm 以降はほぼ一定の値を示した。なお、試験の途中 (変位 34mm) で圧子の偏心が大きく、ロードセルの調整が必要となった為一時除荷を行った。その後、変位が 50mm となった時点で試験を終了した。case3D と比較して常に高い荷重を示しており、最大荷重は 2.45kN (変位 12.0mm) であり case3D と比較して 1.40 倍であった。シートの破断はハンチ直角方向の繊維で発生していたが、ハンチ方向では破断は無く、剥離範囲の増加が見られた。

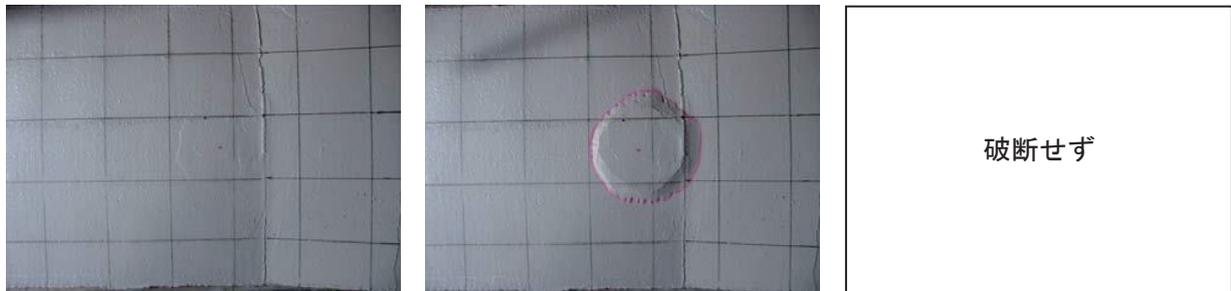
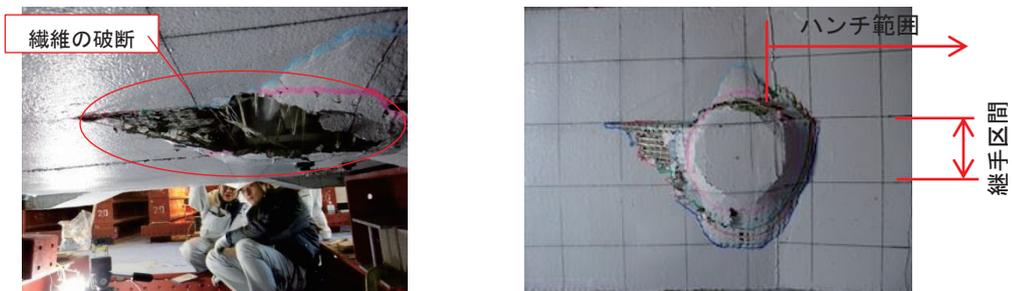
図 4.5.38 試験状況 (case4D)

(a) 固定モルタル破損時

(b) 変位 10mm 観察時

(c) シート (繊維) 破断時

(d) 試験終了時

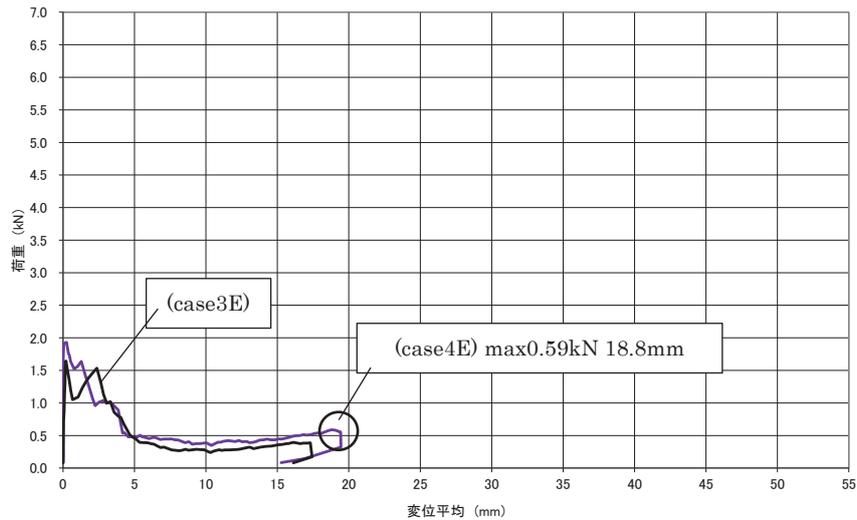
図 4.5.39 荷重変位曲線 (case3E、4E)

case4E の荷重変位曲線を図 4.5.39、試験状況を図 4.5.40 に示す (貼り付け箇所が同じ入隅形状としている case3E を、比較対象として同時に示した)。case4E では塗膜や繊維の破断は見られず、剥離範囲が試験制限(W=450mm)となったために試験を終了した。荷重変位曲線は、case3E とほぼ同様の挙動を示した。押抜き変位の増加に伴う荷重の増加は明確には見られなかった。最大荷重は、0.59kN (変位 18.8mm 時) であり case3E と比較して 1.52 倍であった。剥離範囲は、ハンチ側では一般部側に比べて拡がらず非対称な形となった。

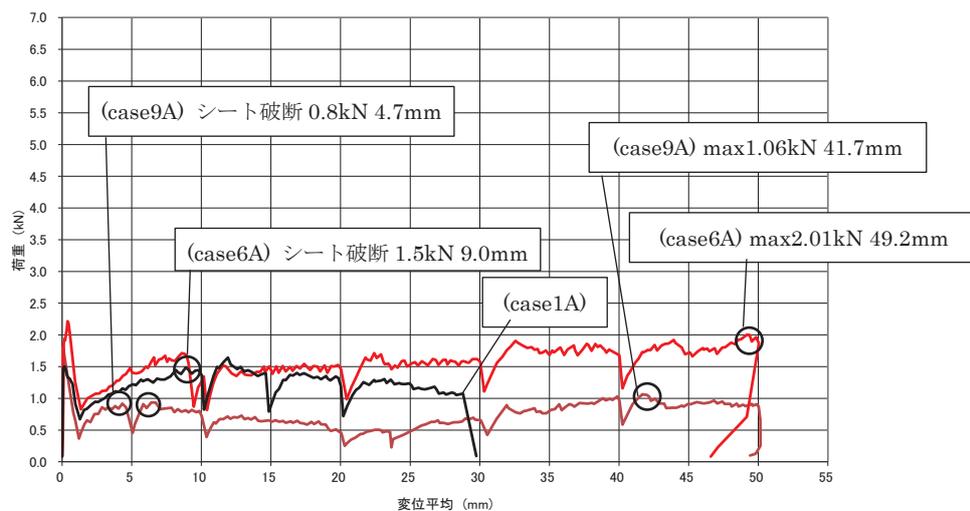
図 4.5.41 荷重変位曲線 (case1A、6A、9A)

一辺が端部である case6A では塗膜にひびわれは発生しなかったが、変位 9mm の時点で端部に接する部分で剥離が生じた。押抜き変位の増加に伴い荷重の緩やかな増加が見られたが、押抜き変位が 50mm となった時点で試験を終了した。荷重の増加割合は非常に小さかった。最大荷重は、2.01kN (変位 49.2mm 時) であり case1A と比較して 1.22 倍であった。

二辺が端部である case9A では塗膜にひびわれは発生しなかったが、変位 4.7mm の時点で端部二辺のうち一辺が剥離した。荷重の急激な低下は見られず、押抜き変位が 50mm となった時点で試験を終了した。最大荷重は、1.06kN (変位 41.7mm 時) であり case1A と比較して 0.65 倍であった。

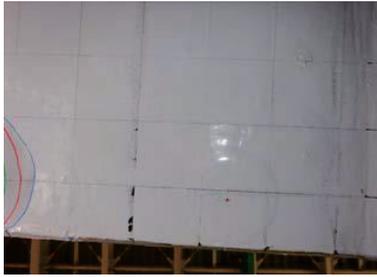
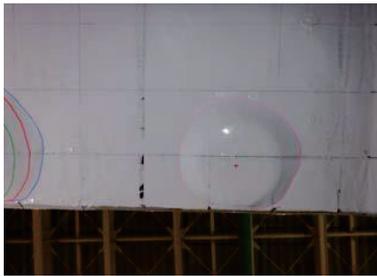
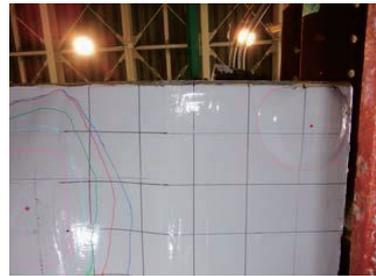
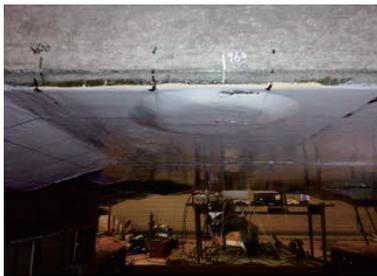
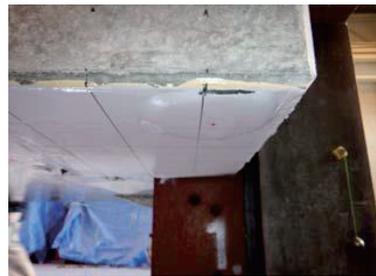
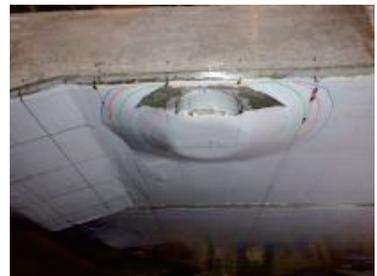
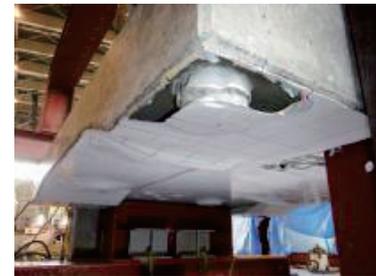
図 4.5.42 試験状況 (case6A、9A)

case6A

case9A

(a) 固定モルタル破損時

(b) 変位 10mm 観察時

(c) シート（繊維）破断時

(e) 試験終了時（側面）

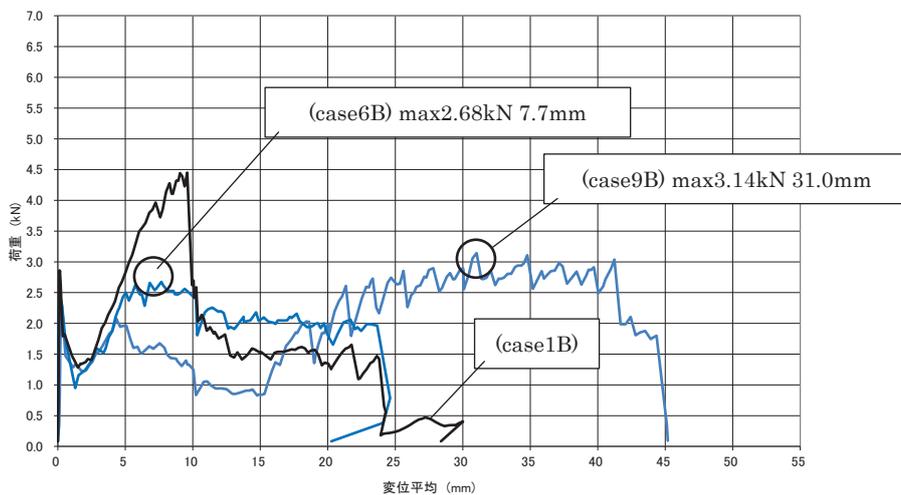
図 4.5.43 荷重変位曲線 (case1B、6B、9B)

一辺が端部である case6B では押抜き変位の増加に伴い、繊維が露出しながら荷重が増加した。明確な荷重のピークは確認できず、その後繊維の破断により荷重の大きな低下が見られたため試験を終了した。最大荷重は、2.68kN (変位 7.7mm 時) であり case1B と比較して 0.60 倍であった。剥離は端部方向に沿って発生し、直角方向にはほとんど剥離が生じなかった。

二辺が端部である case9B では押抜き変位の増加に伴い、荷重が増加したが、最大荷重後は荷重の低下が見られた。しかし、変位 15mm 付近から荷重が増加に転じ、3kN 程度まで荷重は増加した。最大荷重は、3.14kN であり case1B と比較して 0.71 倍であった。端部から 15cm 程度までは塗膜と繊維が一体となって剥離したが、それより外側は繊維のみ露出し、繊維の破断には至らなかった。荷重が再度増加に転じた理由としては、繊維が破断せずに剥離が進展した場合、ある剥離面積以降は剥離が進展しにくくなり、再び圧子を支持できるようになったためと考えられる。

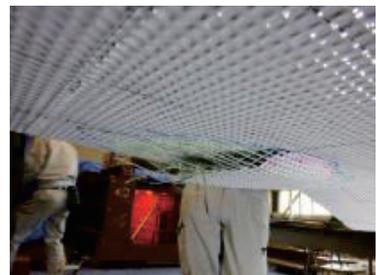
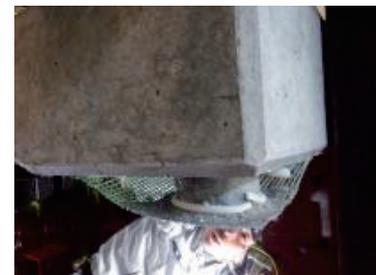
図 4.5.44 試験状況 (case6B、9B)

(e) 試験終了時（側面）

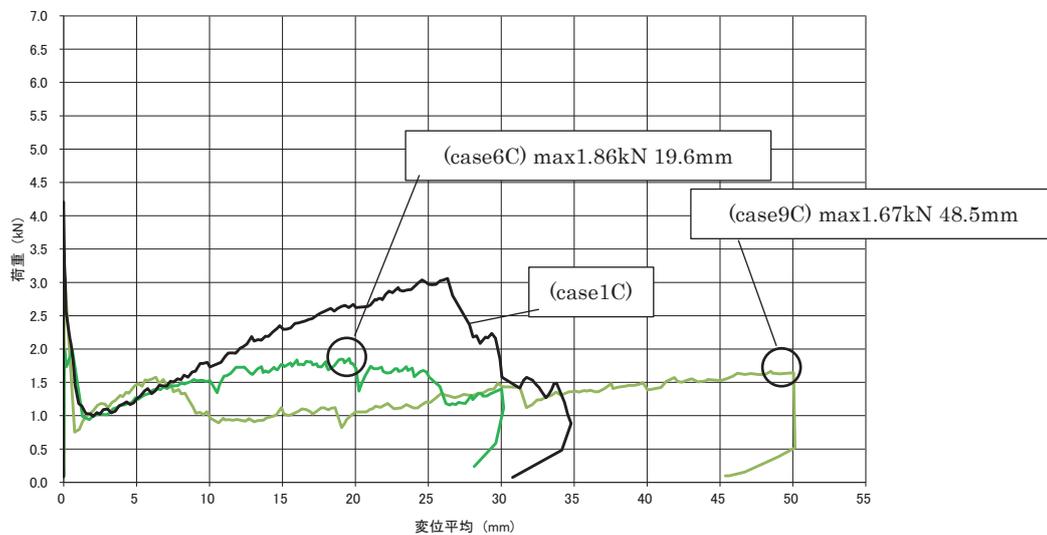
図 4.5.45 荷重変位曲線 (case1C、6C、9C)

一辺が端部である case6C では繊維の露出は見られたが、破断は確認されず、変位が 30mm の時点で圧子の大きな偏心が発生したため試験を終了した。押抜き変位の増加に伴い荷重の緩やかな増加が見られたが、増加割合は非常に小さかった。最大荷重は、1.86kN (変位 19.6mm 時) であり case1C と比較して 0.61 倍であった。

二辺が端部である case9C では繊維の露出は見られたが、破断は確認されず、変位が 50mm の時点で試験を終了した。最大荷重は、1.67kN (変位 48.5mm 時) であり case1C と比較して 0.55 倍であった。

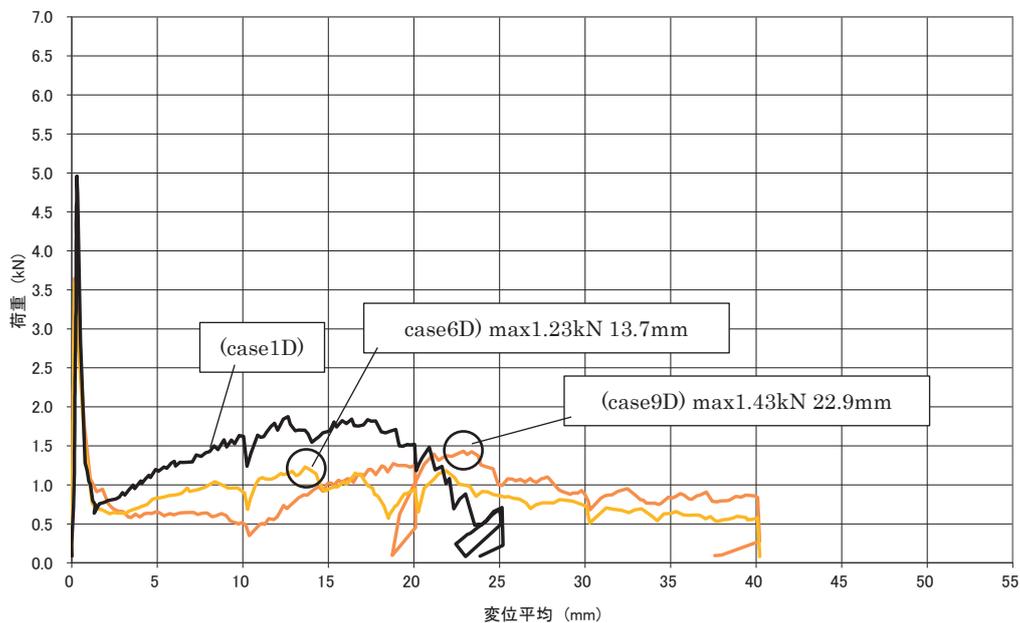
図 4.5.47 荷重変位曲線 (case1D、6D、9D)

一辺が端部である case6D では最大荷重後に荷重が徐々に低下し、変位が 40mm の時点で圧子の大きな偏心が発生したため試験を終了した。最大荷重までは変位の増加に伴い荷重の緩やかな増加が見られたが、増加割合は小さかった。最大荷重は、1.23kN (変位 13.7mm 時) であり case1D と比較して 0.66 倍であった。剥離範囲は狭く、繊維の破断は確認されなかった。

二辺が端部である case9D では明確な荷重ピークは見られず、変位 10mm 程度まではほぼ一定の値を示した。最大荷重は、1.43kN (変位 22.4mm 時) であり case1D と比較して 0.76 倍であった。剥離箇所の一部塗膜の剥落が生じたが、繊維の破断は確認されなかった。

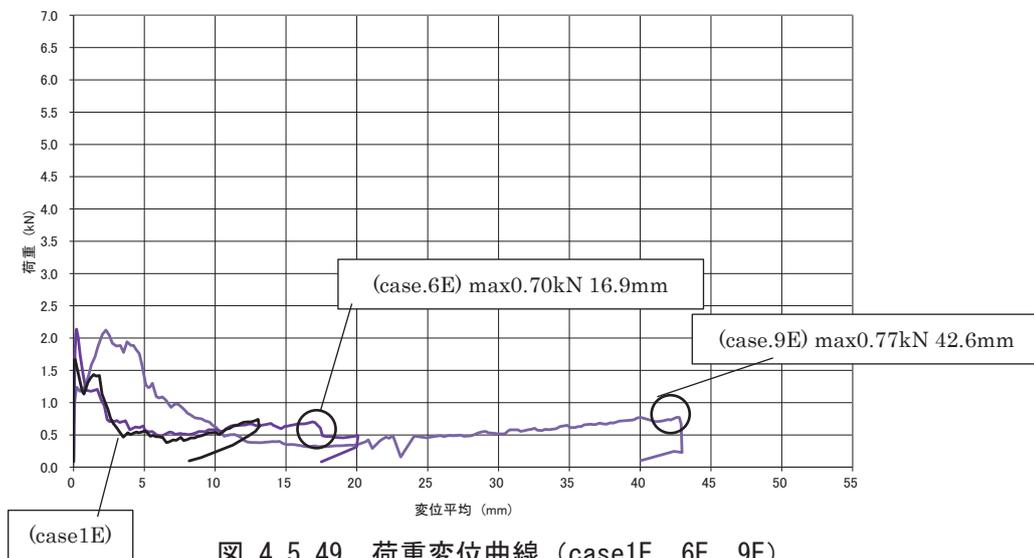
図 4.5.49 荷重変位曲線 (case1E、6E、9E)

一辺が端部である case6E では塗膜や繊維の破断は見られず、変位が 20mm 時に剥離範囲が試験制限(W=400mm)となったために試験を終了した。case1E と同様の挙動を示しており、押抜き変位の増加に伴い荷重の緩やかな増加が見られたが、増加割合は非常に小さかった。最大荷重は、0.70kN (変位 16.9mm 時) であり case1A と比較して 0.95 倍であった。

二辺が端部である case9A では塗膜や繊維の破断は見られず、変位が 43mm 時に剥離範囲が試験制限(W=350mm)となったために試験を終了した。最大荷重は、0.77kN (変位 42.6mm 時) であり case1E と比較して 1.04 倍であった。

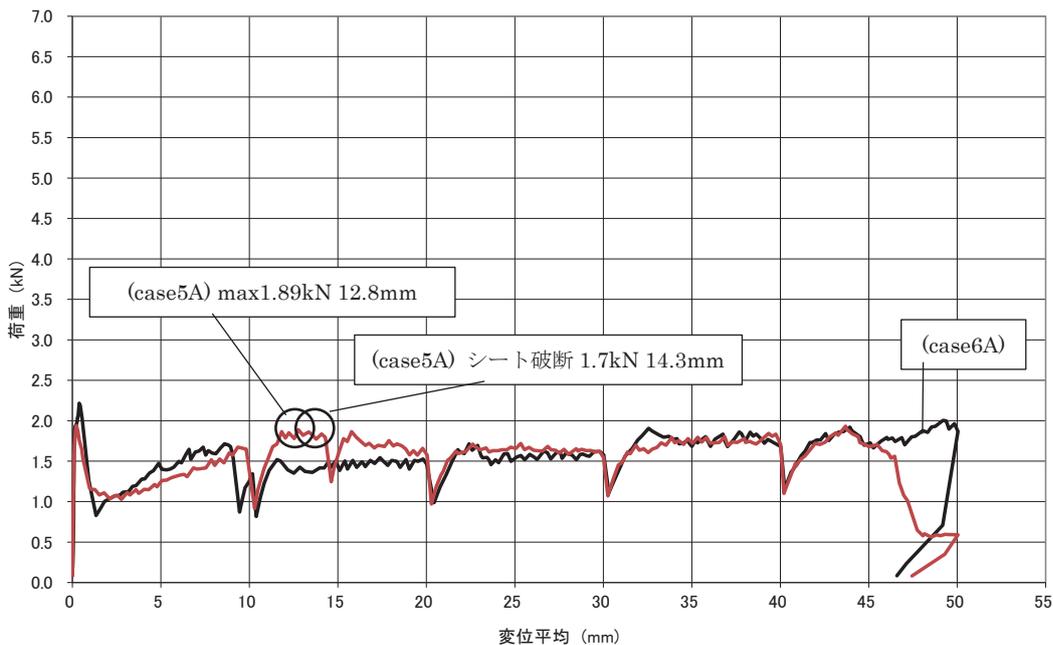
図 4.5.51 荷重変位曲線（case5A、6A）

case5A の荷重変位曲線を図 4.5.51、試験状況を図 4.5.52 に示す（貼り付け箇所形状が同じ端部形状としている case6A を、比較対象として同時に示した）。端部を立上げ処理している case5A では圧子の立上げ部側に塗膜にひびわれが発生し、その後押抜き変位が 50mm となった時点で試験を終了した。塗膜にひびわれが確認された 14mm 程度までは押抜き変位の増加に伴い荷重の増加が見られたが、その後は荷重の増加は見られず、case6A とほぼ同様の挙動を示した。最大荷重は、1.89kN（変位 12.8mm 時）であり case6A と比較して 0.94 倍であった。

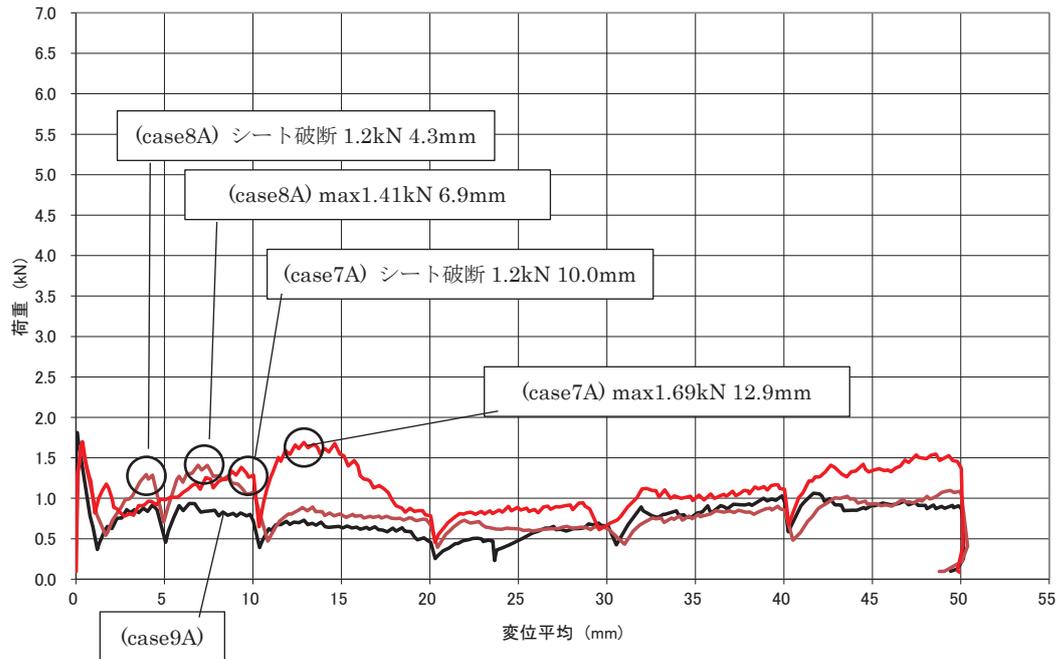
図 4.5.53 荷重変位曲線 (case7A、8A、9A)

case7A、8A の荷重変位曲線を図 4.5.53、試験状況を図 4.5.54 に示す（貼り付け箇所形状が同じ角部形状としている case9A を、比較対象として同時に示した）。端部を立上げ処理している case7A、8A 共に、圧子の立上げ部側に塗膜にひびわれが発生し、その後押抜き変位が 50mm となった時点で試験を終了した。塗膜にひびわれが確認されるまでは押抜き変位の増加に伴い荷重の増加が見られたが、その後は荷重が低下し、立上げ処理の無い case9A の結果とほぼ同様の挙動を示した。最大荷重は、case7A で 1.69kN（変位 12.9mm 時）、case8A で 1.41kN（変位 6.9mm 時）であり case9A と比較してそれぞれ 1.80 倍、1.50 倍であった。

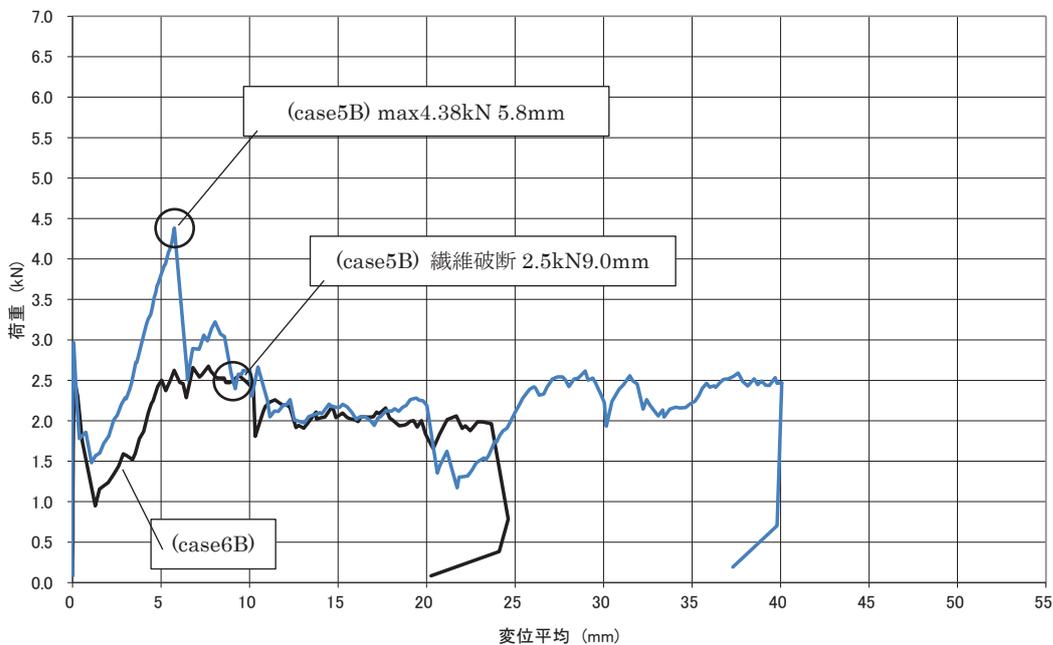
図 4.5.55 荷重変位曲線 (case5B、6B)

端部を立上げ処理している case5B では変位の増加と共に荷重も増加し、最大荷重直後には圧子の立上げ部側で繊維の破断が確認された。その後、他方向の繊維も破断し耐力を喪失したため試験を終了した。最大荷重後は、荷重の増加は見られず、case5B とほぼ同様の挙動を示した。最大荷重は、1.89kN (変位 5.8mm 時) であり case6B と比較して 1.64 倍であった。立上げ部の繊維が破断したのち、立上げ部の反対側では剥離面積は増加せず、その両側で端部に平行な繊維が塗膜から露出して剥離した。また、剥離面積は片側が大きく、剥離面積の小さかった側の露出した繊維に破断が生じた。

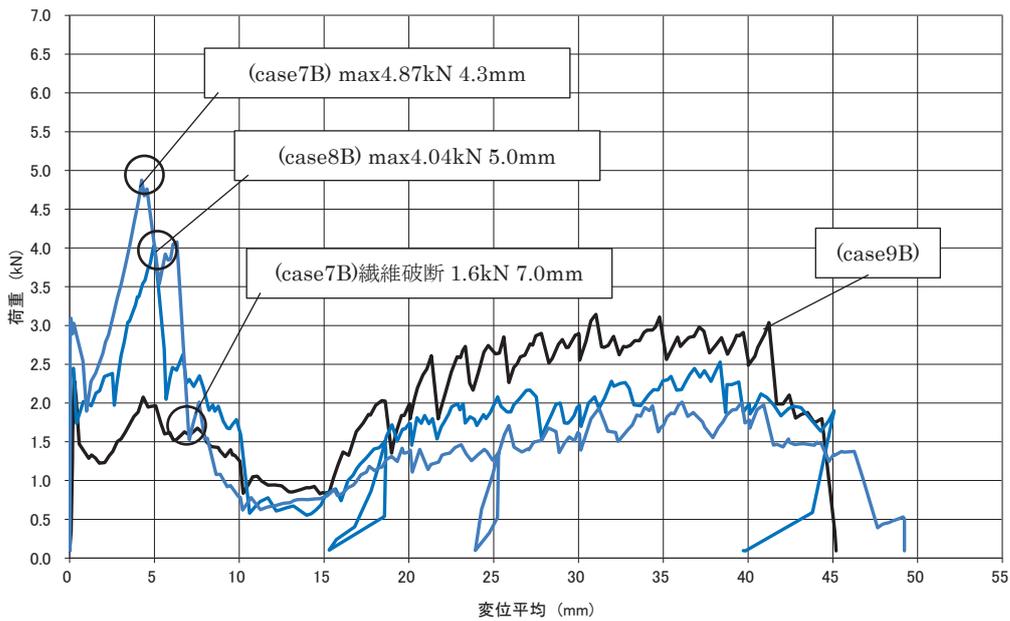
図 4.5.57 荷重変位曲線 (case7B、8B、9B)

case7B、8Bの荷重変位曲線を図4.5.57、試験状況を図4.5.58に示す（貼り付け箇所形状が同じ角部形状としているcase9Bを、比較対象として同時に示した）。端部を立上げ処理しているcase7B、8B共に、圧子の立上げ部側に塗膜にひびわれが発生し、その後押抜き変位が50mmとなった時点で試験を終了した。塗膜へのひび割れ発生によって荷重は低下したが、変位15mm付近から再び荷重が増加し、立上げ処理の無いcase9Bの結果とほぼ同様の挙動を示した。しかし、立上げを行っていることで、case9Bの場合ほど剥離範囲が拡大せず、荷重の増加は小さかった。最大荷重は、case7Bで4.87kN（変位4.3mm時）、case8Bで4.04kN（変位5.0mm時）でありcase9Bと比較してそれぞれ2.35倍、1.95倍であった。

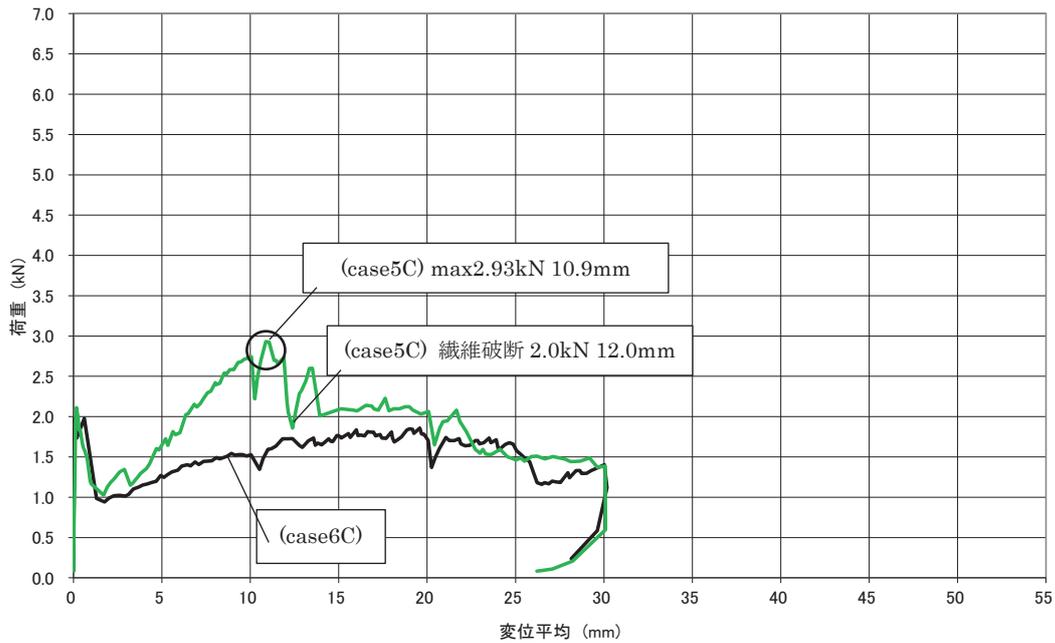
図 4.5.59 荷重変位曲線 (case5C、6C)

case5C の荷重変位曲線を図 4.5.59、試験状況を図 4.5.60 に示す (貼り付け箇所形状が同じ端部形状としている case6C を、比較対象として同時に示した)。端部を立上げ処理している case5C では、最大荷重までは押抜き変位の増加に伴い荷重の増加が見られたが、最大荷重後には、圧子の立上げ部側に繊維の破断の発生が確認された。その後は荷重の増加は見られず、case6C とほぼ同様の挙動を示した。押抜き変位が 30mm となった時点で試験を終了した。最大荷重は、2.93kN (変位 10.9mm 時) であり case6C と比較して 1.58 倍であった。

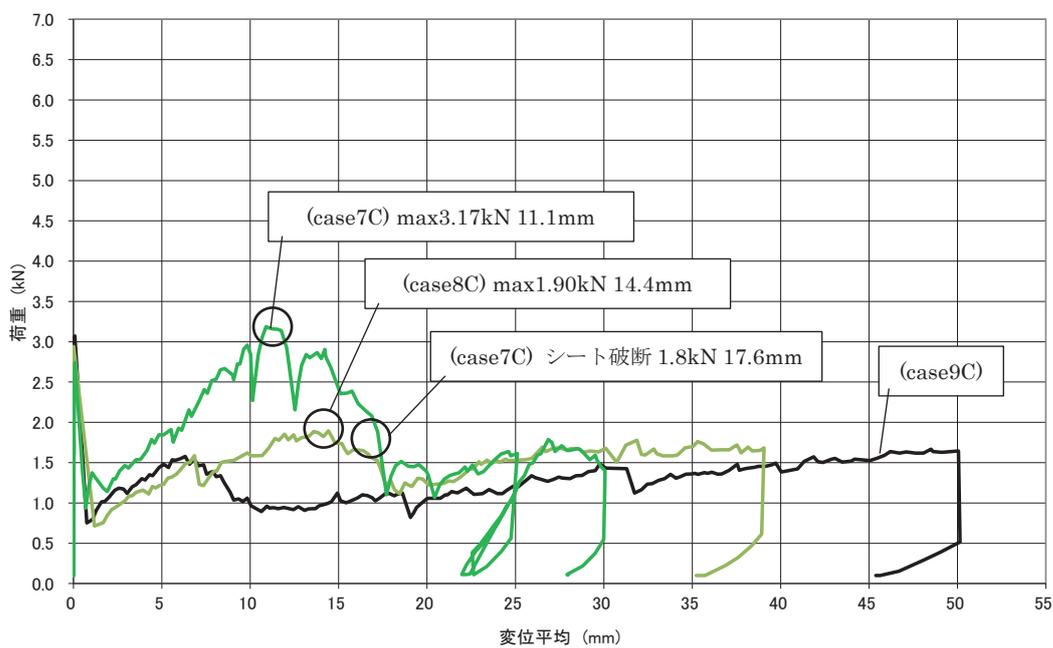
図 4.5.61 荷重変位曲線 (case7C、8C、9C)

case7C、8C の荷重変位曲線を図 4.5.61、試験状況を図 4.5.62 に示す（貼り付け箇所
の形状が同じ角部形状としている case9C を、比較対象として同時に示した）。端部を立上げ処
理している case7C、8C 共に、圧子の立上げ部側の繊維に破断が発生した。その後 case7C では
変位が 30mm の時点で case8C では変位が 39mm の時点で圧子の大きな偏心が発生したた
め、試験を終了した。繊維に破断が確認されるまでは押抜き変位の増加に伴い荷重の増加が見
られたが、その後は荷重が低下し、立上げ処理の無い case9C の結果とほぼ同様の挙動を示し
た。2 面立上げを行っているほうが最大荷重は大きく case7C で 3.17kN（変位 11.1mm 時）、
case8C で 1.90kN（変位 14.4mm 時）であり case9C と比較してそれぞれ 2.01 倍、1.2 倍で
あった。

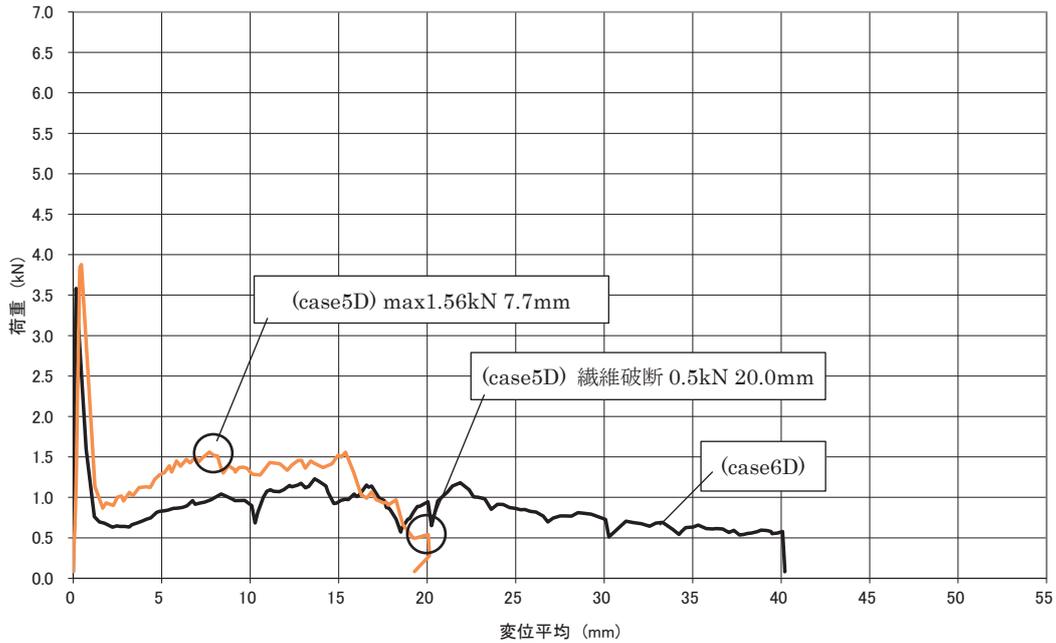
図 4.5.63 荷重変位曲線 (case5D、6D)

case5D の荷重変位曲線を図 4.5.63、試験状況を図 4.5.64 に示す (貼り付け箇所形状が同じ端部形状としている case6D を、比較対象として同時に示した)。変位 15mm 程度で荷重の急激な低下が見られ、変位が 20mm の時点で試験を終了した。試験中は塗膜にひびわれが発生していたが、繊維の状態は確認できなかった。最大荷重は、1.56kN (変位 7.7mm 時) であり case6D と比較して 1.27 倍であった。試験終了時には圧子の近傍で 2 方向に繊維の破断が確認され、1 方向は立上げ部側での破断であった。

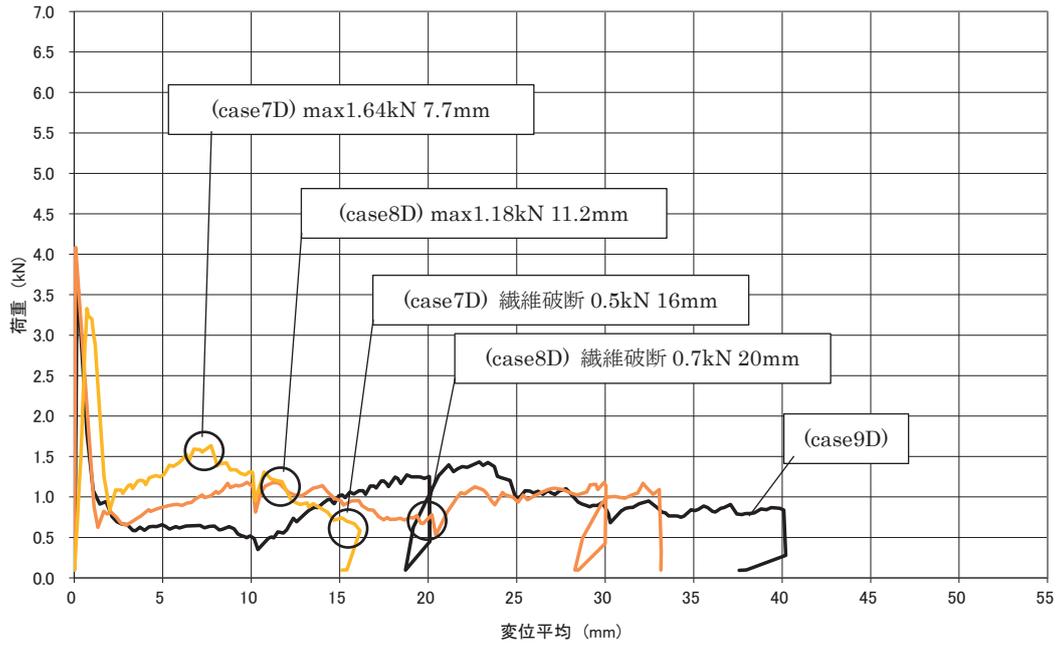
図 4.5.65 荷重変位曲線 (case7D、8D、9D)

端部を立上げ処理している case7D、8D 共に、試験終了時には圧子の立上げ部側で繊維が破断していた。case7D では変位 15mm 程度で荷重の低下傾向が続いていたために、case8D では変位 33mm 程度で圧子の大きな偏心が発生したために試験を終了した。最大荷重は、case7D で 1.64kN（変位 7.7mm 時）、case8D で 1.18kN（変位 11.2mm 時）であり case9D と比較してそれぞれ 2.49 倍、1.79 倍であった。

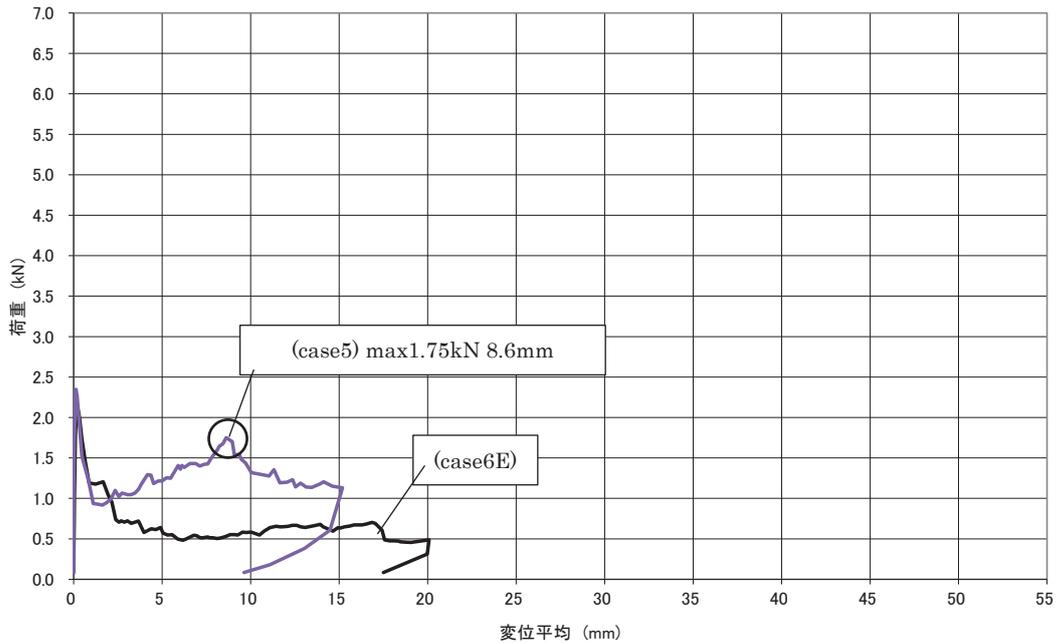
図 4.5.67 荷重変位曲線 (case5E、6E)

case5E の荷重変位曲線を図 4.5.67、試験状況を図 4.5.68 に示す (貼り付け箇所形状が同じ端部形状としている case6E を、比較対象として同時に示した)。端部を立上げ処理している case5E では圧子の立上げ部側で繊維の破断が発生し、その後剥離範囲が試験制限 (W=400mm) となったために試験を終了した。塗膜にひびわれが確認された 9mm 程度までは押抜き変位の増加に伴い荷重の増加が見られ、その後荷重は減少した。最大荷重は、1.75kN (変位 8.6mm 時) であり case6A と比較して 2.49 倍であった。

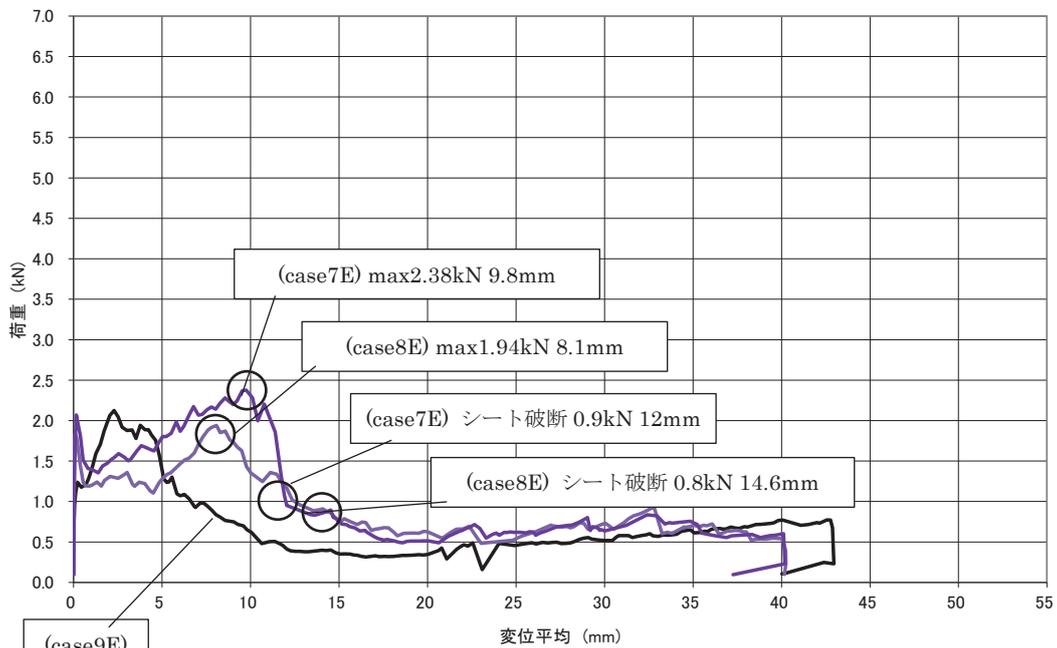
図 4.5.69 荷重変位曲線 (case7E、8E、9E)

端部を立上げ処理している case7E、8E 共に、圧子の立上げ部側に繊維に破断が発生した。case7E では荷重の急激な低下により、case7E では変位が 40mm 時に剥離範囲が試験制限 (W=350mm) となったために試験を終了した。塗膜にひびわれが確認されるまでは押抜き変位の増加に伴い荷重の増加が見られたが、その後は荷重が低下し、立上げ処理の無い case9A の結果とほぼ同様の挙動を示した。最大荷重は、case7E で 2.38kN（変位 9.8mm 時）、case8E で 1.94kN（変位 8.1mm 時）であり、case9E と比較してそれぞれ 2.62 倍、3.22 倍であった。

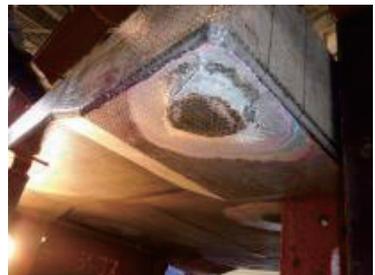
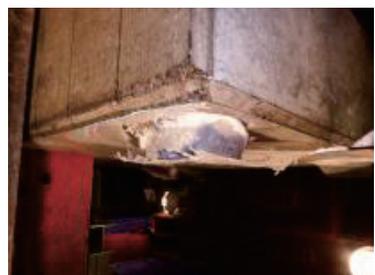
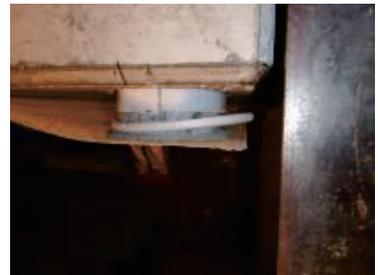
図 4.5.70 試験状況 (case7E、8E、9E)

(e) 試験終了時（側面）

- ・立上げ処理のない場合に比べて、ここで用いたほとんどの技術で最大荷重は増加した。
- ・ここで用いたすべての技術に共通して、立上げ処理側の塗膜にひび割れや繊維の破断などの異常が確認された。
- ・立上げ処理側の塗膜または繊維に異常が生じた以降は、立上げ処理がない場合と同様の挙動を示した。
- ・立上げ処理部によって変位が拘束されるため、最大荷重時の変位はここで用いたいずれの技術でも小さくなった。

以上のとおり、端部及び角部に立上げ処理を行った場合の押抜き試験では、立上げ処理を行っていない場合に比べて、最大荷重は大きくなることが確認された。これは立上げ処理によって塗膜の剥離が拘束されるためと考えられる。最大荷重到達後は立上げ処理側に塗膜のひび割れや繊維の破断が生じていることから、立上げ処理部付近に荷重の集中が生じているものと考えられる。このように、端部や角部は立上げ処理の有無や施工方法によっても標準部と耐荷力機構が異なることが考えられる。性能試験では端部や角部に設置した場合の実施工の条件を再現した押抜き試験を行うことで、落下防止対策の立上げ処理の有無が耐荷性能及び剥離性状及ぼす影響を確認できると考えられる。

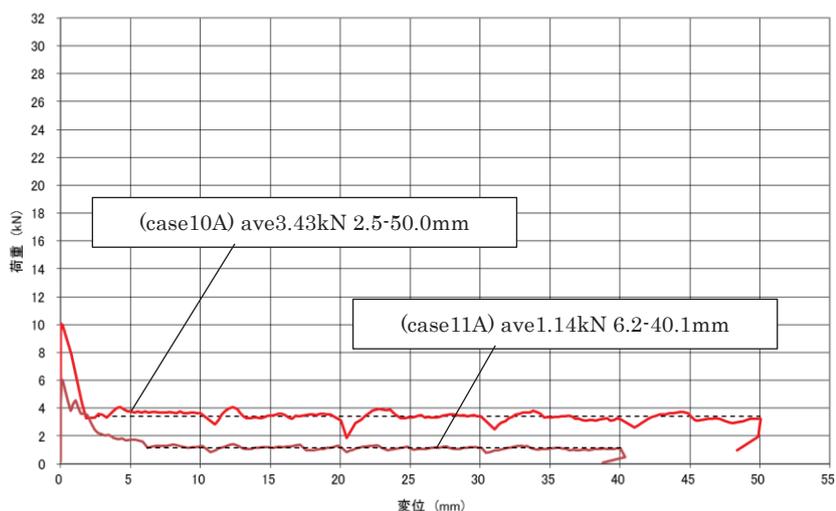
図 4.5.71 荷重変位曲線（case10A、11A）

case10Aでは、押抜き変位が50mmとなった時点で試験を終了した。押抜き荷重は、圧子の接続部が破壊して荷重が急激に低下した後、すぐに一定となる挙動を示し、図中に示した破線区間（2.5～50.0mm）での平均は、3.43kNであった。施工の端部となる位置では、変位10mm程度から塗膜にひびわれが見られ、塗膜の剥離は均等となった。

case11Aでは、押抜き荷重が急激に低下した変位40mm時点で試験を終了した。このとき、塗膜にはひびわれは確認されていないが、部分的に剥離が拡大している状態であった。case10Aと同様に、押抜き荷重は、圧子の接続部が破壊して荷重が急激に低下した後すぐに一定となる挙動を示し、図中に示した破線区間（6.2～40.1mm）での平均は、1.14kNであった。

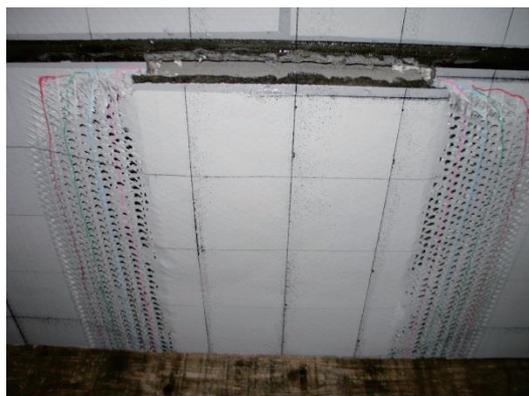
(a) case10C

case10C では、押抜き変位が 50mm となった時点で試験を終了した。圧子の接続部が破壊して荷重が急激に低下した後、変位の増加に伴い増加し、その後一定となる挙動を示した。図中に示した破線区間 (11.0~50.1mm) での平均は、7.65kN であった。試験中、繊維の露出は確認されているが、繊維の破断は確認されなかった。

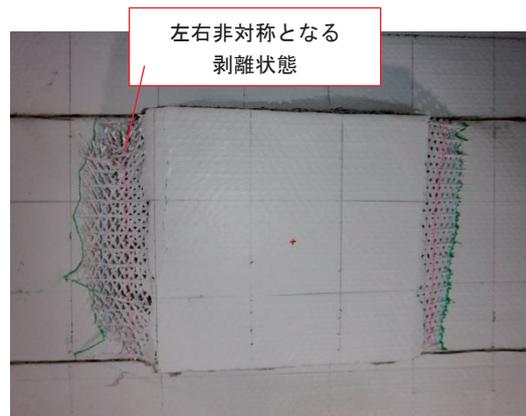
(b) case11C

case11C での押抜き荷重は、圧子の接続部が破壊して荷重が急激に低下した後すぐに一定となる挙動を示した。図中に示した破線区間 (4.7~30.0mm) での平均は、2.39kN であった。試験中、左右非対称となる剥離が進行し、変位 30mm 時点でロードセルの傾きを修正するために一度除荷を行った。その後、変位 40mm 時点で再びロードセルの傾きが拡大した。

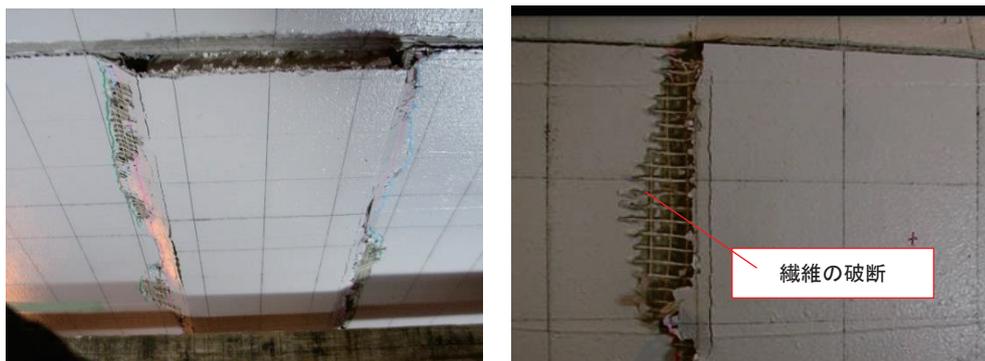
case10D の押抜き荷重は、圧子の接続部が破壊して荷重が急激に低下した後、変位の増加に伴い増加し、その後一定となる挙動を示した。図中に示した破線区間 (10.8~13.1mm) での平均は、6.97kN であった。試験中、塗膜のひびわれは早期に発生していたが、明確な繊維の破断は確認できなかった。

case11D の押抜き荷重は、圧子の接続部が破壊して荷重が急激に低下した後すぐに一定となる挙動を示した。図中に示した破線区間 (4.0~16.6mm) での平均は、1.95kN であった。変位 18.5mm 時点で繊維の破断を確認し、その後押抜き荷重が急激に低下した。

(a) case10D (試験終了時)

(b) case11D (変位 18.5mm)

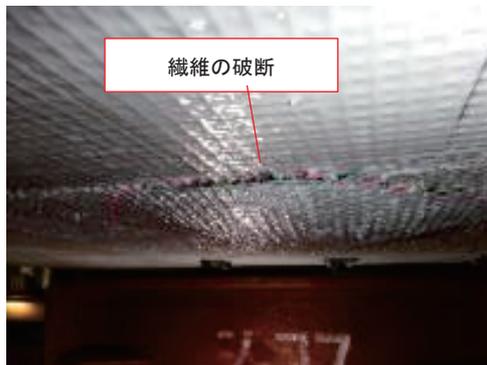
(a) シート (繊維) 破断時

case12B の押抜き荷重は、圧子の接続部が破壊して荷重が急激に低下した後、変位の初期段階で大きな耐荷力を示し、最大荷重は 5.44kN (変位 12.8mm 時) で case1B の 1.22 倍であった。繊維の破断とともに最大荷重は急激に低下した。補修したことで塗膜が厚くなり case1B よりも最大荷重が大きくなったと考えられるが、塗膜が厚いことで、塗膜のひび割れ位置の繊維により大きな荷重が作用しやすくなり、急激な低下を生じたものと考えられる。

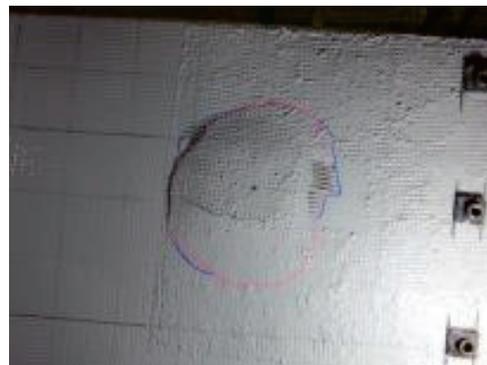
(b) 試験終了時

図 4.5.84 試験状況 (case12B)

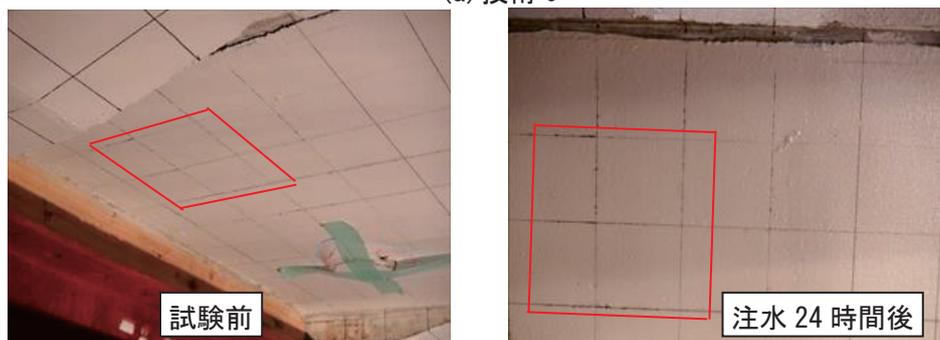
(b) 技術 D

図 4.5.104 漏水検知性能試験結果 (その 2)

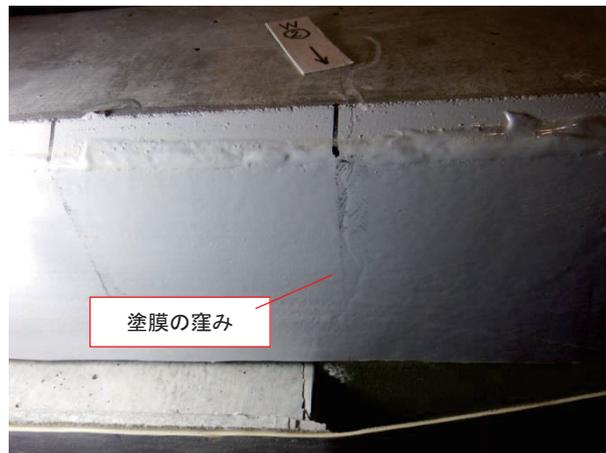
(a) 技術 A

技術 B では、ひび割れの発生位置においても塗膜の変状は見られなかった。一方、技術 A,C,D,E では、ひび割れの発生位置で、塗膜に変状が確認された。ただし、技術 A,C,D ではその変状は小さく、技術 E では、ひび割れに沿ったシートの白濁が見られた。

以上のとおり、曲げひび割れを発生させることで落下防止対策のひび割れ検知性能を確認できるものと考えられる。ただし、目標とするひび割れ幅やひび割れの長さによってはその検知性能が異なることが考えられる。性能試験では、検知対象とするひび割れ幅やひび割れの長さ等をあらかじめ明確にし、それらを適切に管理できる方法によって試験を行うことが重要である。
