9. 公園施設

9.2 公園施設の被害

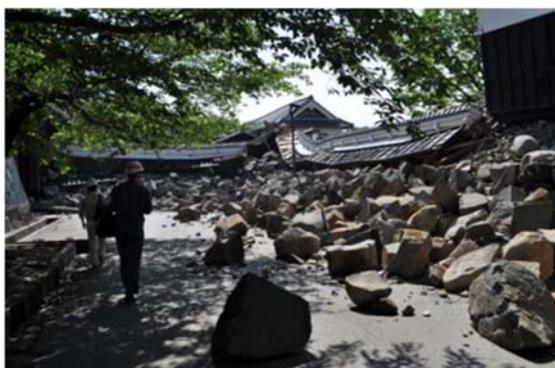
熊本城公園において、天守の瓦の落下、石垣の崩落、櫓や長塀の倒壊・損壊等が確認された（写真-9.1）。他の公園でも、園路広場の亀裂・隆起・陥没やトイレ、モニュメント、柵等の倒壊・損壊等、様々な公園施設の被害が認められた（写真-9.2）。

写真-9.1 石垣の大規模な崩落（熊本城公園、5月17日）（左）

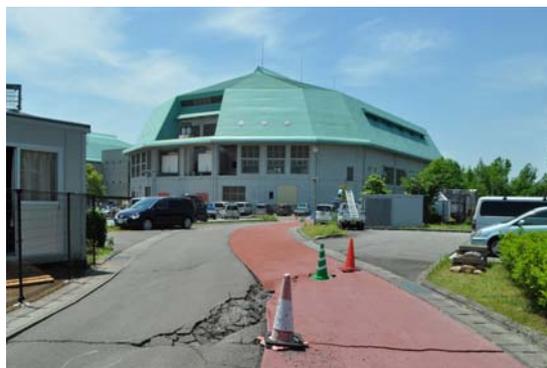
写真-9.2 園路の陥没（益城町総合運動公園、5月17日）（右）

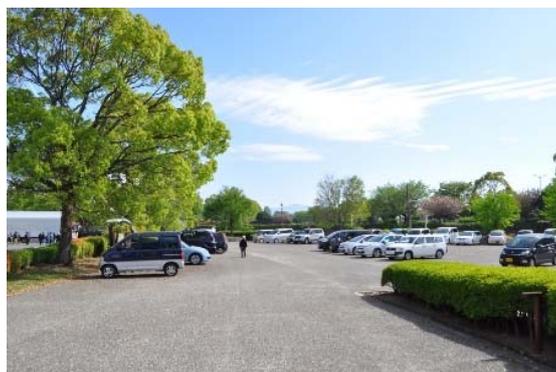
なお、避難では車両による避難が多くみられたが（写真-9.3）、これは強い余震活動が継続し、建物での宿泊をためらったためであると思われる。

写真-9.3 オープンスペースへの車両による避難（熊本県民総合運動公園、4月16日）

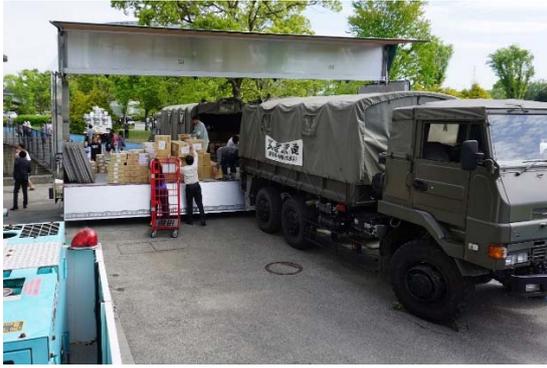
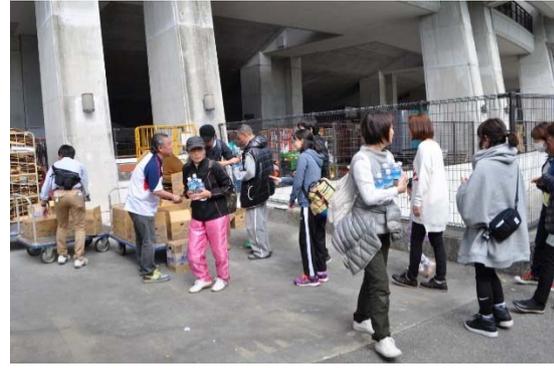
写真-9.4 支援物資の集約・配給の拠点として機能（熊本県民総合運動公園、4月16日）

また、迅速な救援活動が行われたのは、事前締結済みの自治体間の災害支援協定が有効に機能した結果であると見受けられた（写真-9.4、写真のトラックは福井市のもの）。
