3. 実物大実験による検証

3. 1 目的

3. 3 実物大実験による計測方法の検証

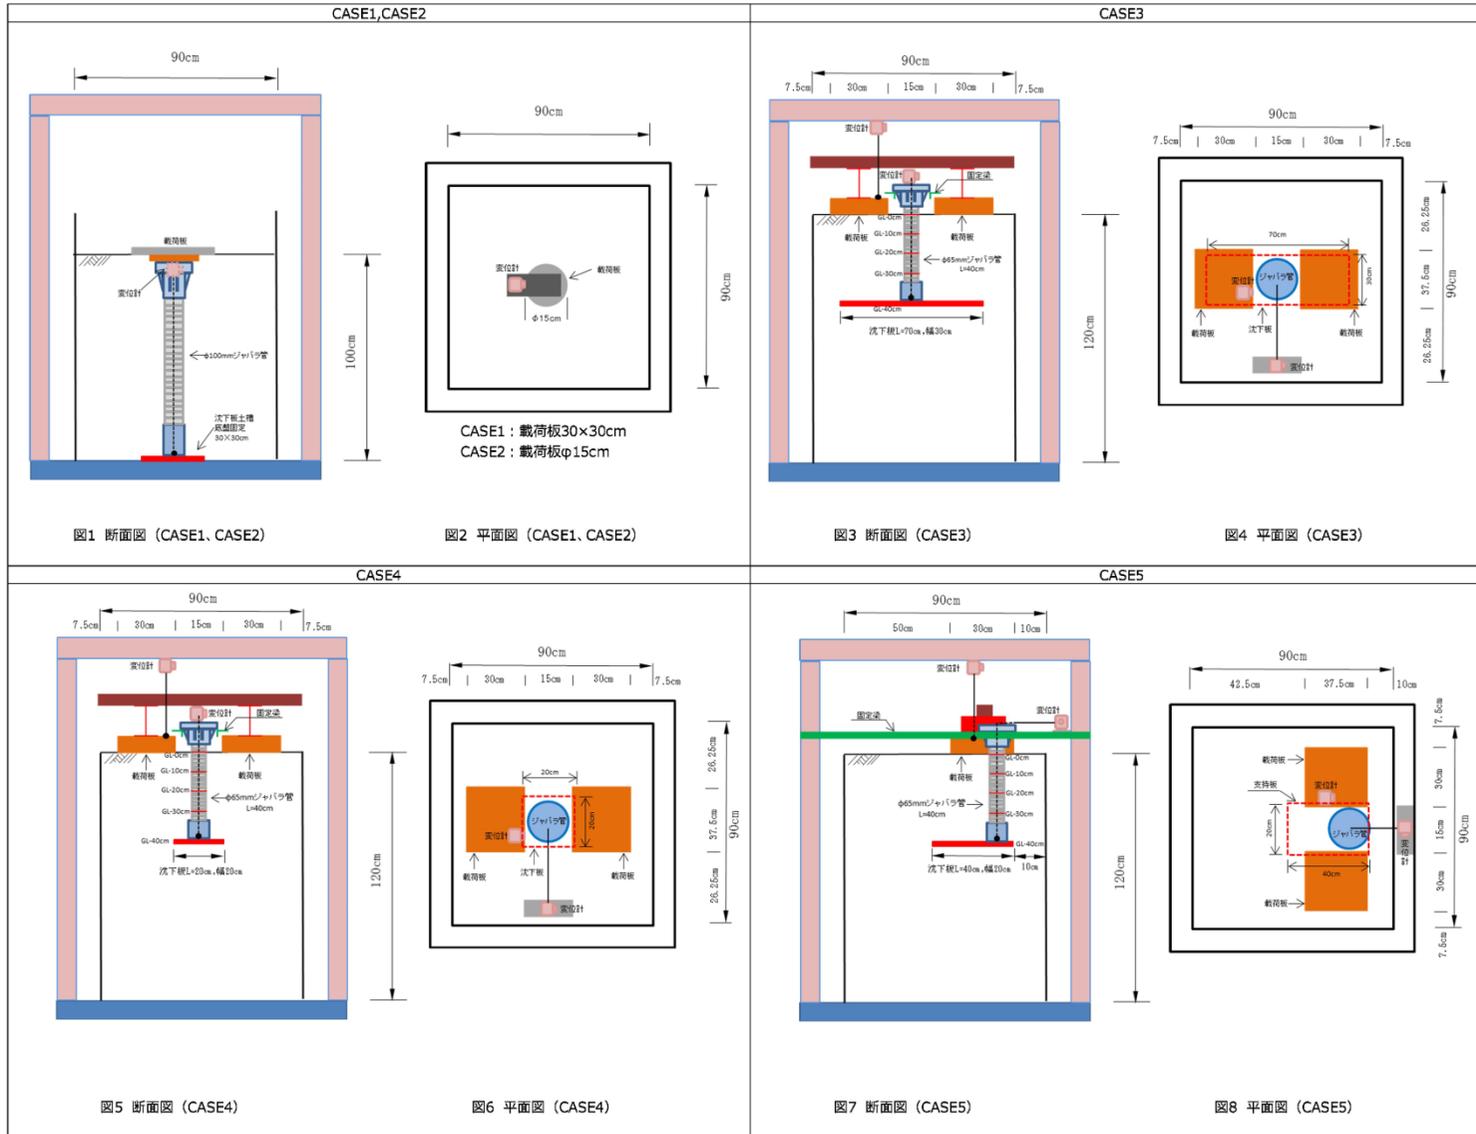
図 3-1. 各検討ケースの実験概要

鋼製実験土層（H1.2m×W1.2m×L1.2m）を使用して、地盤の沈下法による挙動差異（単調載荷・両端単調載荷による違い、載荷板形状による違い、地盤高による違い）、計測ワイヤー保護管の地盤追従性、及び、沈下板形状の違いによる挙動差異の確認・検証を行った。各検討CASEの内容は次の通りである（表3-3、図3-1参照）。

CASE1、CASE2は、計測ワイヤー保護管の地盤追従性を確認するため、沈下板を土槽底版に固定し、載荷板の形状の違いが計測値に影響するかどうかを検証した。

CASE3～CASE5は沈下板形状や載荷方法の差異が計測値に影響するかどうかを検証した。

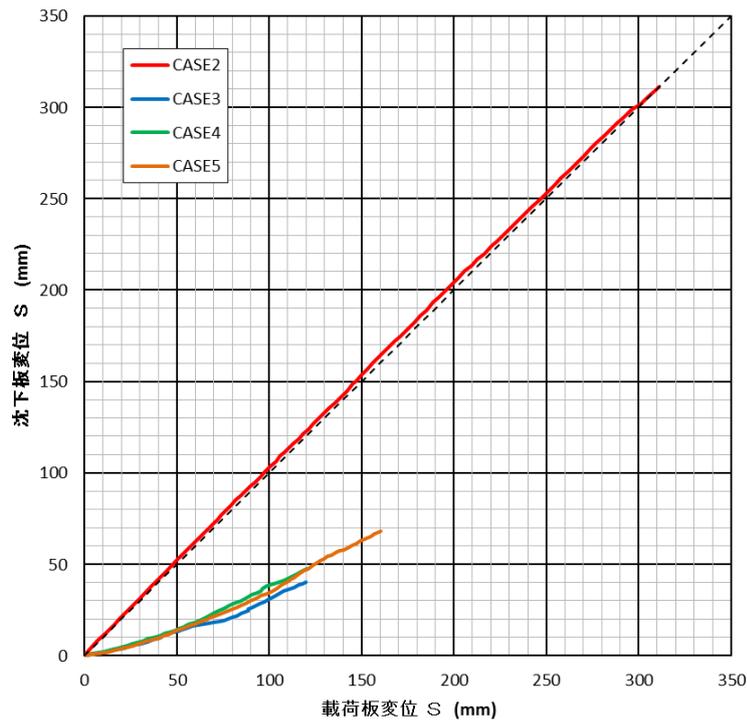
図 3-2. 予備実験での沈下板変位と荷荷板変位の関係

地盤内部の沈下に対して、沈下板の寸法、及び、設置位置を変化させても、地盤沈下に追従出来ていることが確認出来た（図 3-2）。

1. 土槽の境界条件、及び、土槽面積との関係から、沈下面積に制限が出来てしまうため、十分な沈下量まで計測することが出来なかった（CASE3～CASE5 の最大沈下量は 5cm～7cm 程度）（図 3-2）。
2. 地震時には、道路直下地盤の液状化などが原因で、盛土全体が沈下する様な現象が発生するが、そこまでの沈下現象を再現するには至らなかった。

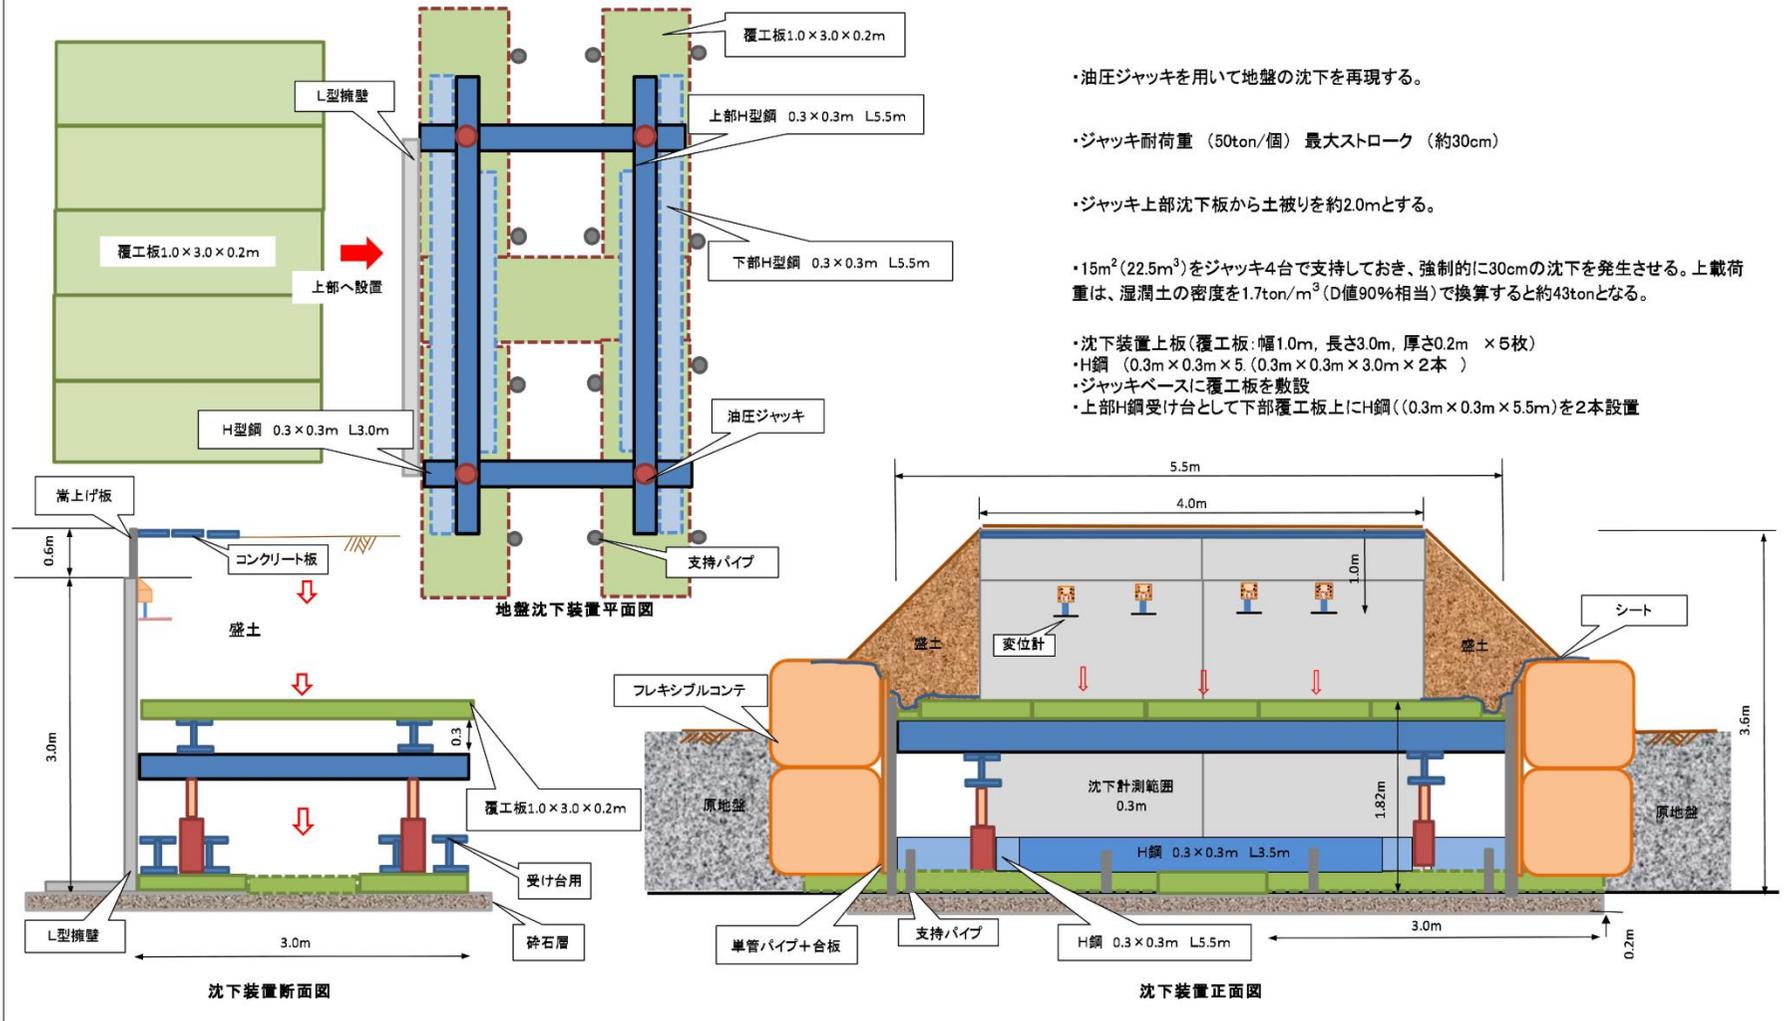
図 3-3. 実験概要

予備実験（土槽実験）結果を基に、実物大実験では、盛土規模、沈下板形状、変位計の種類、沈下板設置深度のバリエーションを増やして行い、地震時地盤沈下現象の再現、計測ワイヤー保護官の地盤追従性、沈下板形状の違いによる挙動、及び、従来型変位計と試作型変位計の計測値の確認・検証を行った。

各 CASE の沈下板重量は 5kg で統一されているが、その形状が異なっている。平面形状が異なることに因る沈下板の設置圧の差異、襷の有無による水平抵抗の差異等が比較できる様、各 CASE の沈下板形状を設定した。

予備実験（擁壁実験）結果を踏まえ、エアージャッキではなく、油圧ジャッキによる沈下装置を製作した。装置は、4 台の油圧ジャッキ（50t/台）と鋼材を組み合わせて強化し、油圧により沈下制御を行うものである。再現する沈下範囲は10cm～30cmとした。

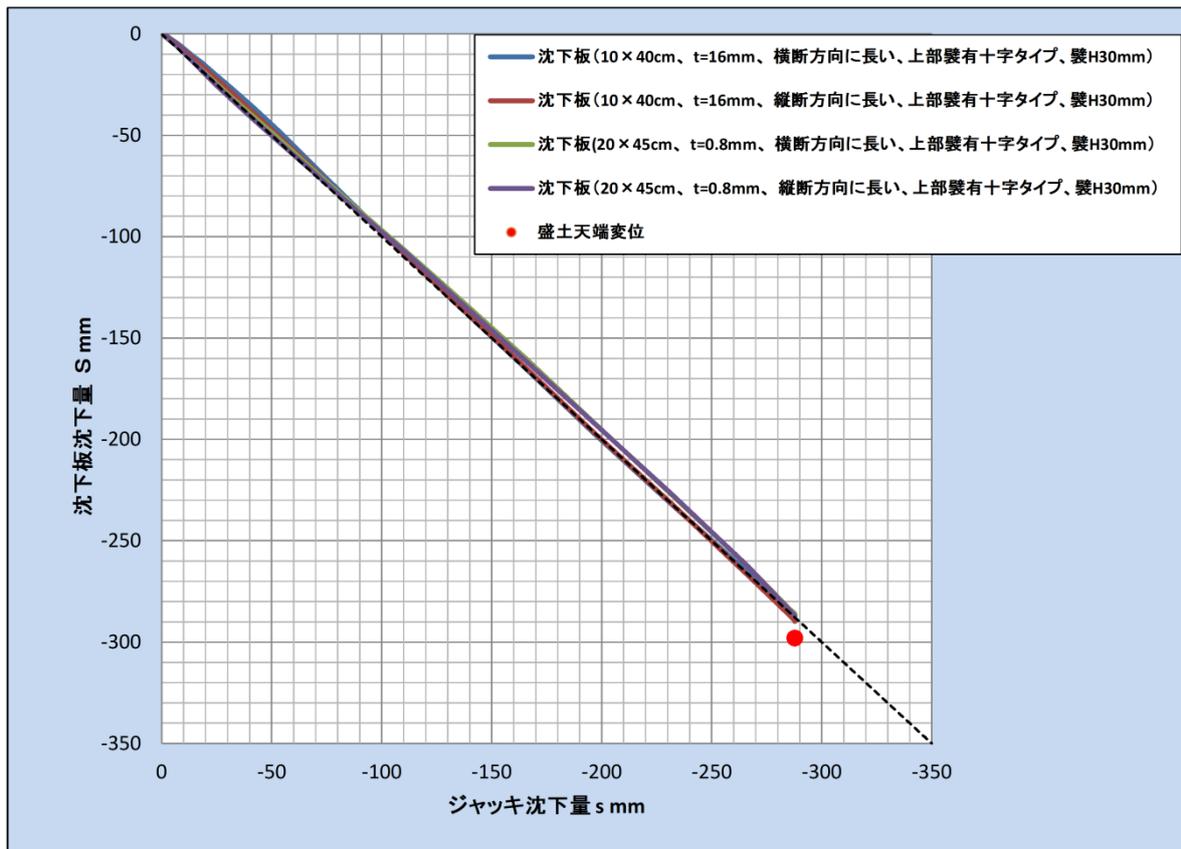
図 3-4. 実物大実験でのジャッキ沈下量と沈下板沈下量の関係

沈下板は、総ての CASE において、地盤沈下に追従していることが確認された。沈下板形状、及び、沈下板設置方向については、沈下追従性に大きな差異は見受けられなかった。検証結果より、以下に列挙する条件を満たせば、実際の現場状況に応じた沈下板形状を選択出来ることが確認出来た（図 3-4 参照）。

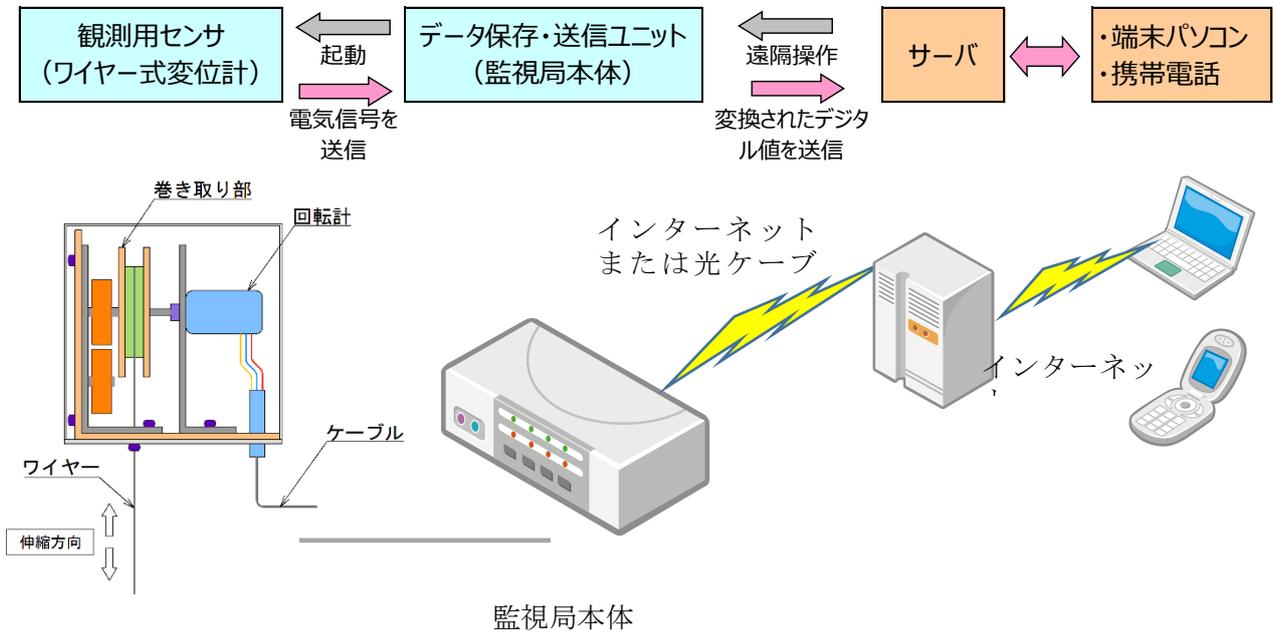
図 3-5. 全体概要図

システムの概要を図 3-5 に、監視局の写真を写真 3-8～写真 3-11 に、実験に使用した計測装置一覧を表 3-6～7 に示す。

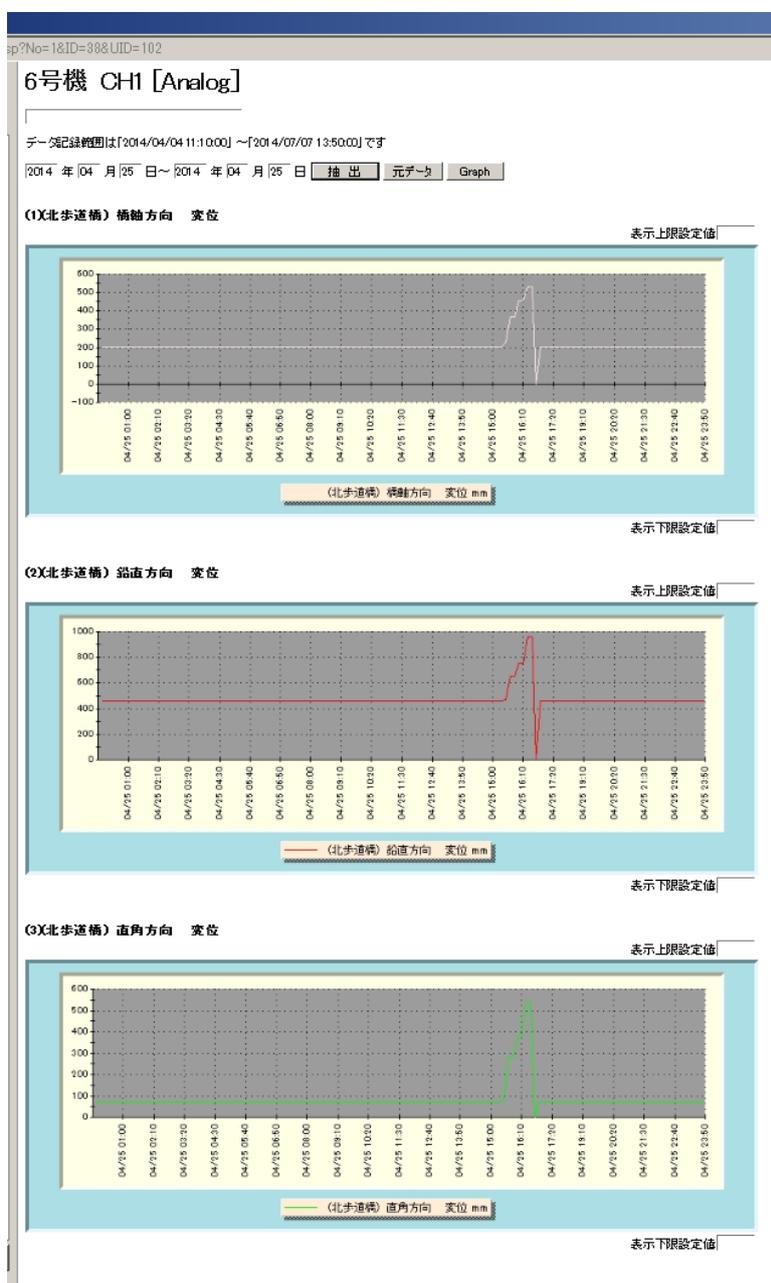
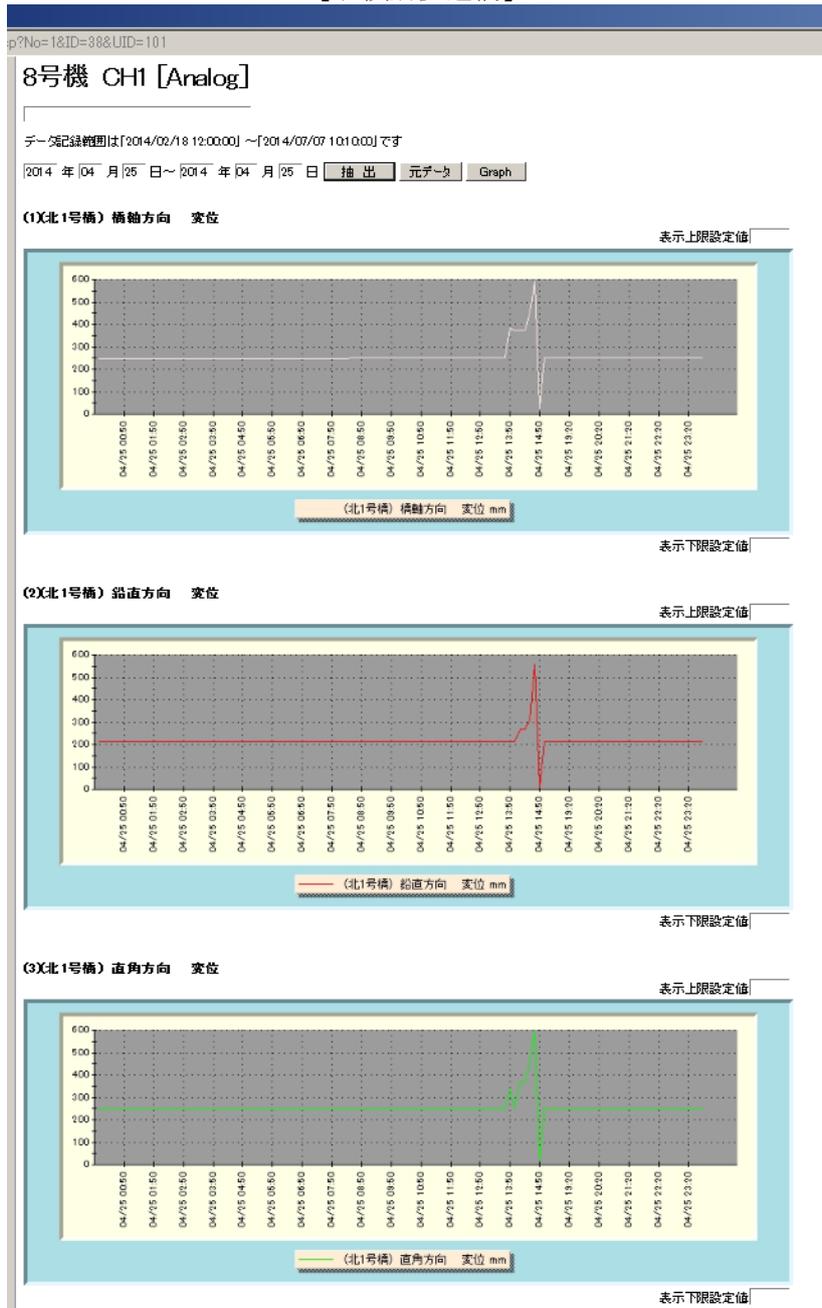
図 3-6. 変位量の計測履歴

以下に、強制変位を与えた時間を含む、計測履歴を示す(図 3-6)。グラフ横軸は日付、縦軸は変位を示す。グラフ内の計測値が大きく変動している箇所が、強制変位を与えた時刻である。平常時は 1 日 4 回の正常動作確認としたが、強制変位を与える前後でも、安定して計測出来ていることが確認出来る。

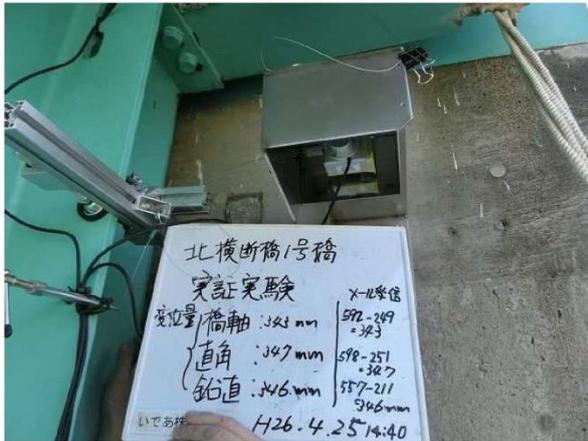
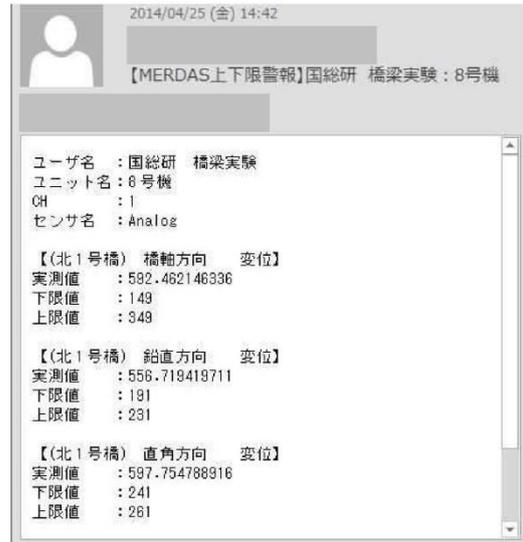
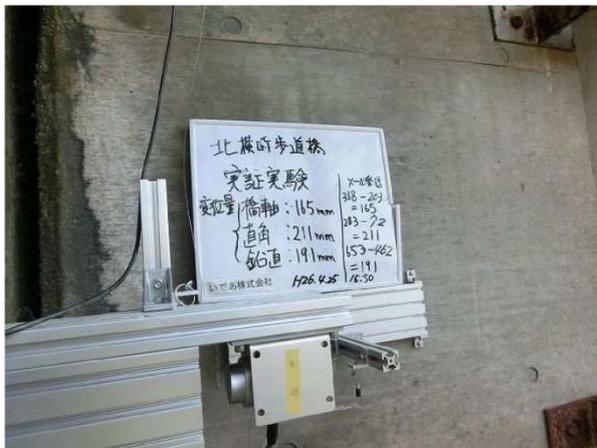
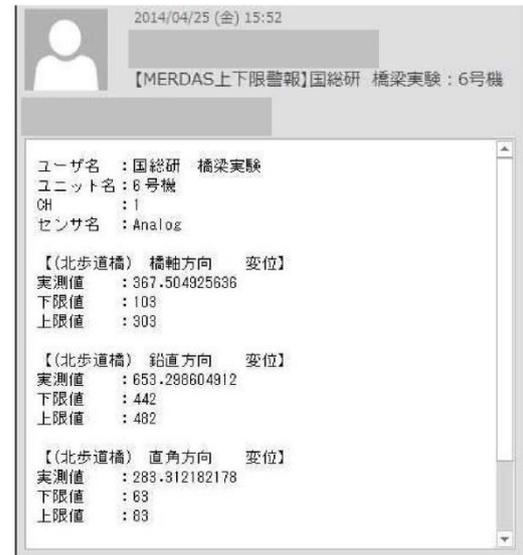
図 3-7. 強制変位量とシステムに送信された計測値

結果、強制的に引っ張ってクリップで固定することで発生させた変位量とシステムが計測している変位量が一致していることを確認した（図 3-7）。

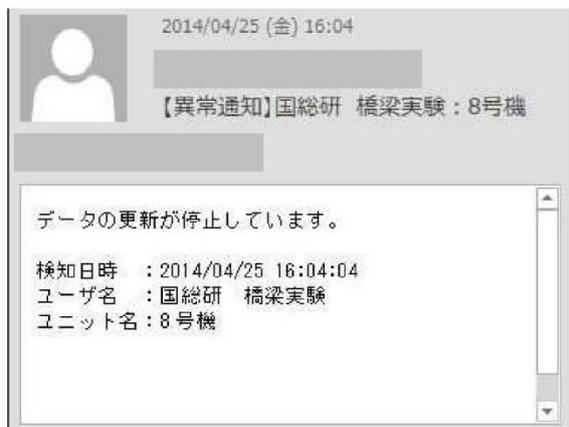
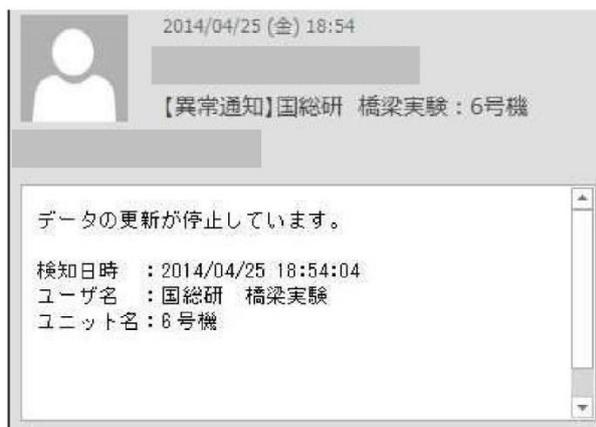
図 3-8. WEB 上での警告メール確認画面

監視局の電源を強制的にシャットダウンし、システム異常を知らせる警告メールが発進されることを確認した (図 3-8)。

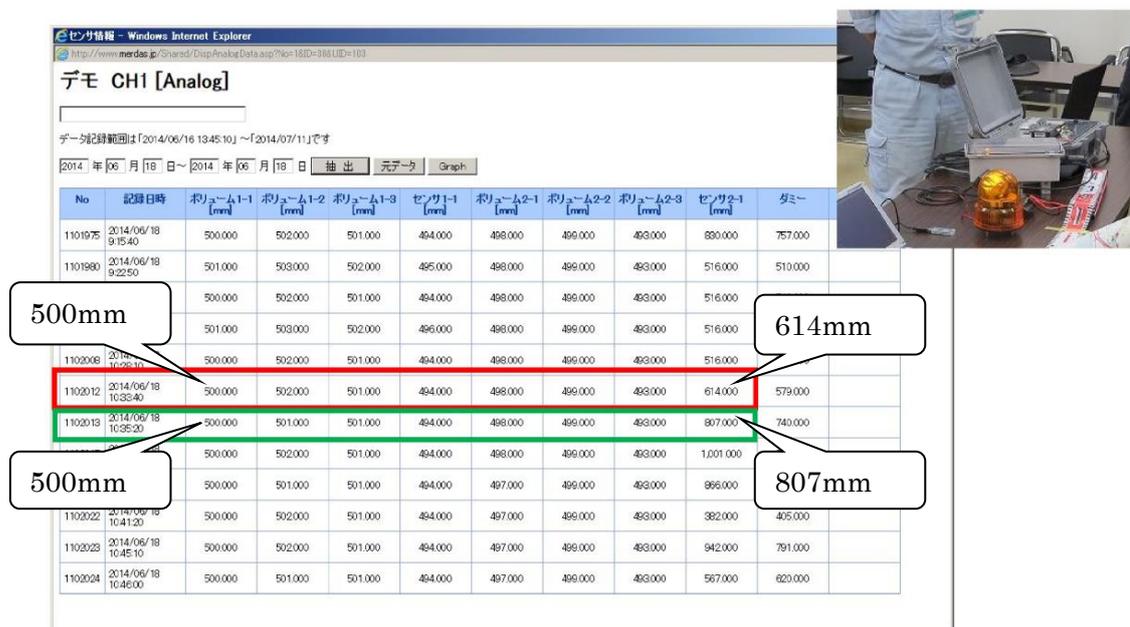
図 3-9. WEB 上での確認画面

人工的に計測装置に強制沈下を与えることで動作確認を行った。強制沈下 100mm で「通行注意」、強制沈下 200mm で「警告 (走行不可)」のエラー送信 (異常通報) を実行するかについて検証した。その結果、WEB 上で計測値の変化を確認出来た (図 3-9)。ここで、「通行注意」とは段差等が発生し、通行に少なからず支障を与える状態を指し、「警告 (走行不可)」とは段差等が発生し、物理的に走行できない場合、あるいは安全に走行できない状態を指す。また、強制沈下量とした 100mm、200mm については、後述する「4. 4 閾値の設定」にて設定した値としている。

□ は、強制変位 100mm (基準値 500mm→計測値 614mm) に増加したため、パトランプが点灯した。

□ は、強制変位 200mm (基準値 500mm→計測値 807mm) に増加したため、パトランプが点灯し、データ送信、エラーフラグを確認した。

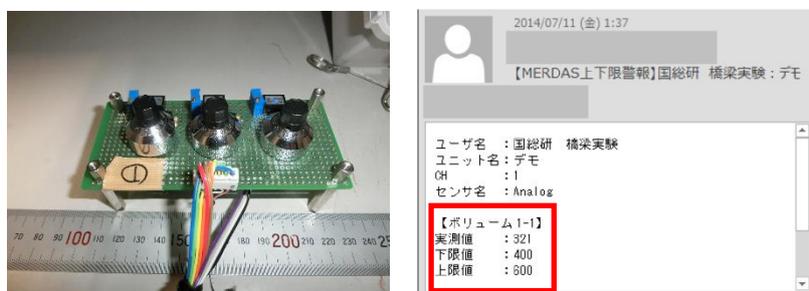
図 3-10. Web 上での確認画面

監視局の小型試作機の抵抗ボリュームを回し、設定された閾値を逸脱した時点で WEB 側へデータが送信されることが確認出来た。図 3-10 中の表は、変位計に変化があった倍に送信されるメールと Web 上の変位を示す一覧である。計測変位が、499mm→340mm→321mm と変化した際にメールが送信されている事が判る。

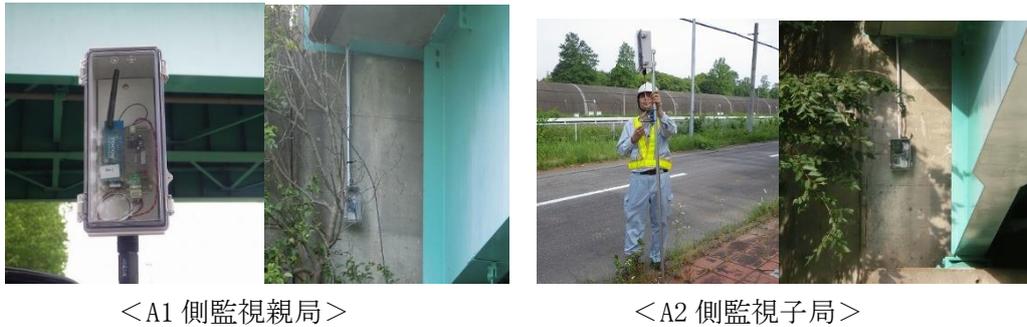
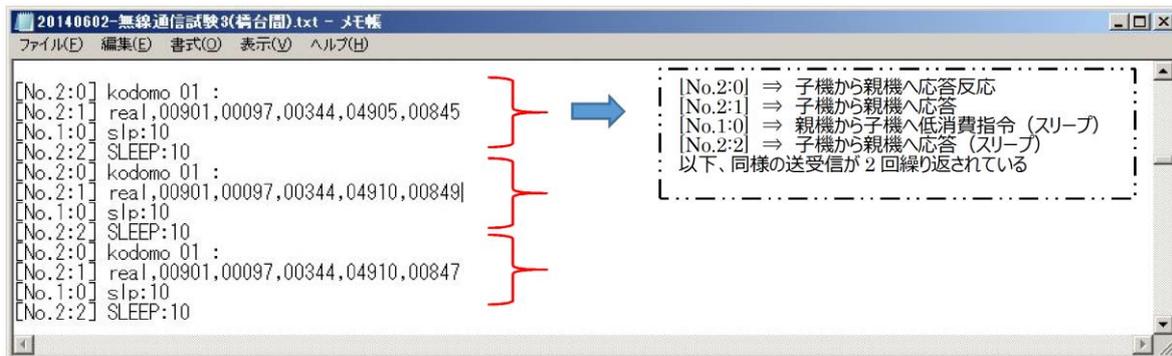
図 3-11. WEB 上での確認画面

北横断 1 号橋の A1 側を監視親局とし、A2 側を監視子局とし、両者間で、無線による双方向データ通信を行った。また、A2 側の観測データを A1 側から低消費電力指令（スリープ）を送信し、A2 側がスリープ状態となるのを確認した。図 3-11 に、無線通信記録を示す。1-2 行目は子機から親機へ応答反応していることを、3 行目は親機から子機に指令が出されていることを、4 行目は子機から親機へ応答反応していることを示している。

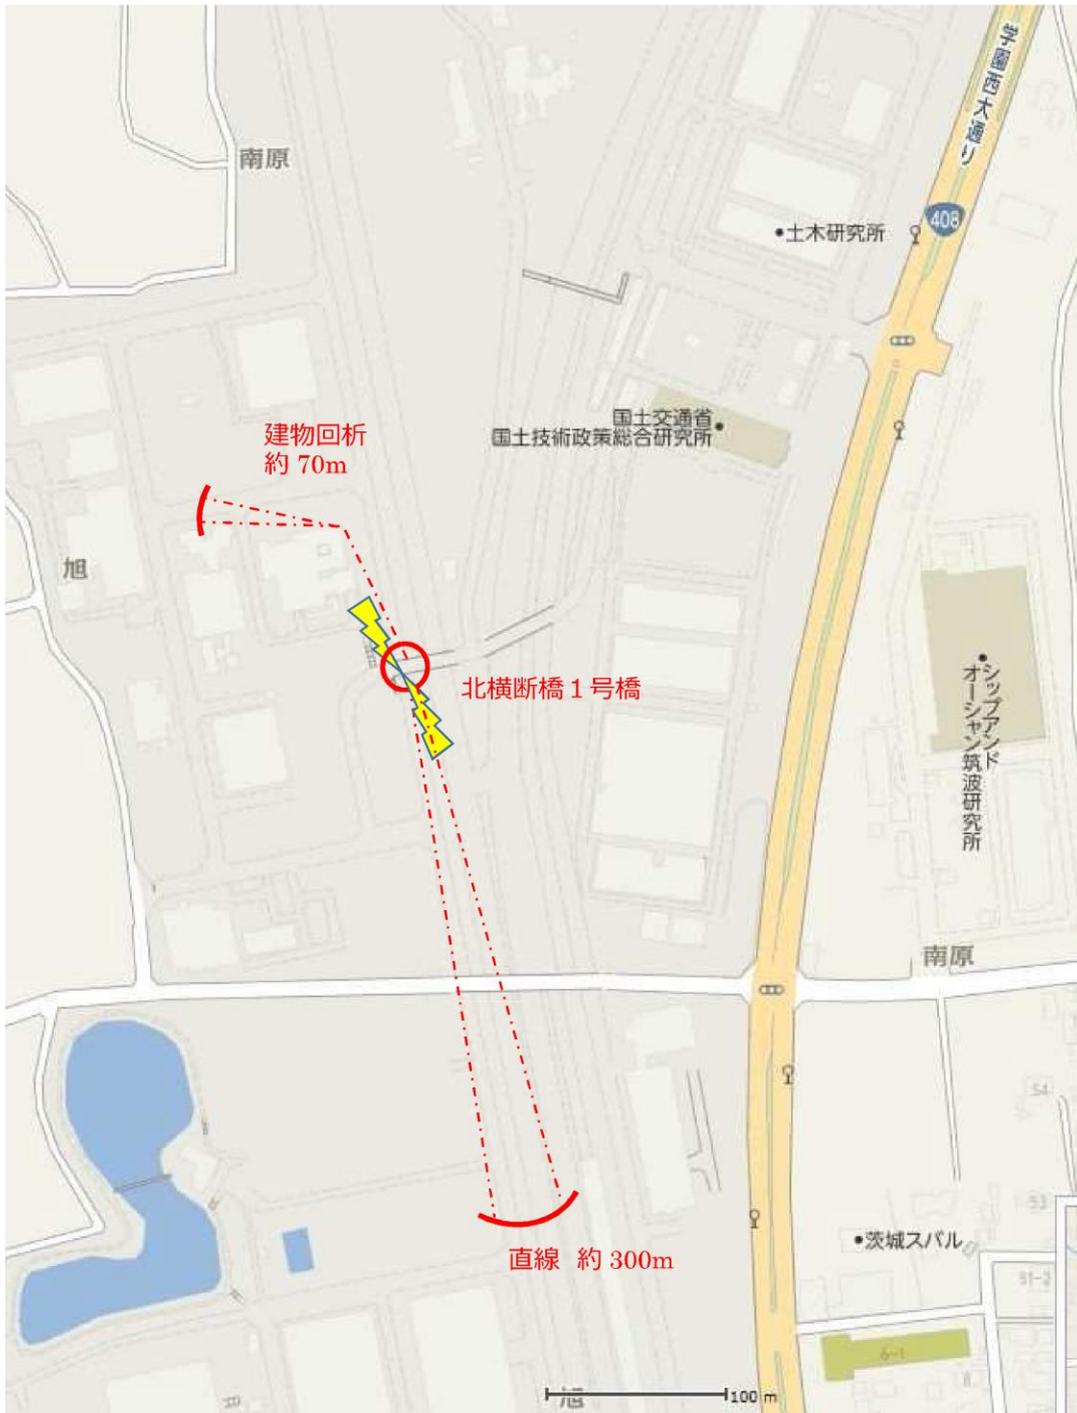
図 3-12. 無線化検討結果図

障害物のない道路上で、監視子局を監視親局から徐々に距離を離し、無線による通信が不可能となる距離を確認した。また、親局と子局の間に障害がある場合についても確認したが、障害の有無に関わらず、300mまでは90%以上の成功率で双方の受送信を確認出来た（表3-7）。

図3-12に、別橋梁との無線化検討を行った結果を示す。

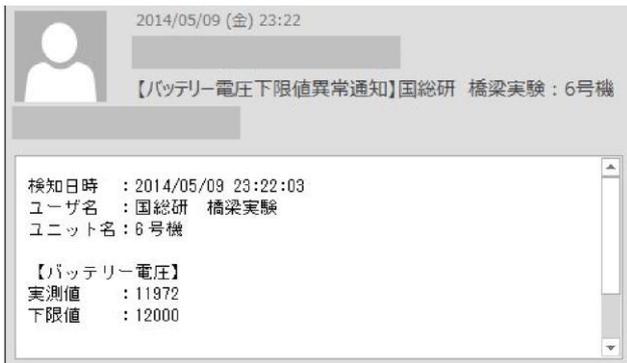
図 3-13. WEB 上での確認画面

北横断歩道橋の補足電源である太陽電池は6W と小さく、日照時間によっては、必要電圧まで復元出来ない場合があり、以下の内容のメールを確認し、システムの確実性を確認した（図 3-13）。

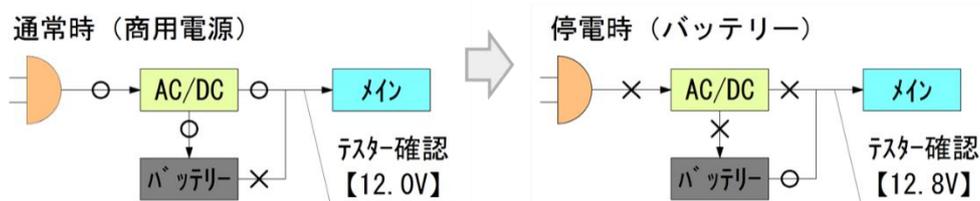
図 3-14. 供給電源の切替イメージ

強制的に停電を発生させ、以下システム（図 3-14）の動作確認を行った。

- ・ AC 停電発生：1 回のみデータ送信→バッテリーに切り替え
- ・ AC 停電復旧：1 回のみデータ送信→エラーフラグ

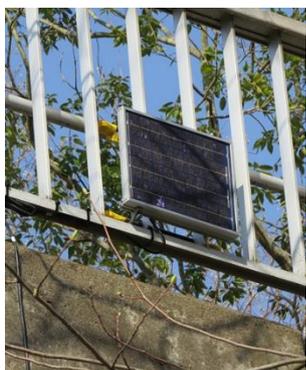
写真 3-14. 60W 太陽光発電
(8 万円程度)

電源設備は大きく別けて、商用電源、発電機、太陽光発電システム、風力発電システムの4つが存在するが、本実験では、非常時の供給電源として、太陽光発電システム+バッテリーを使用した。太陽光発電の容量は、60W (写真3-14) と6W (写真3-15) の2タイプを比較し、その適用性を検討した。また、積雪地域で有効となる小型風力発電 (写真3-16) についても、その適用性について検討した。

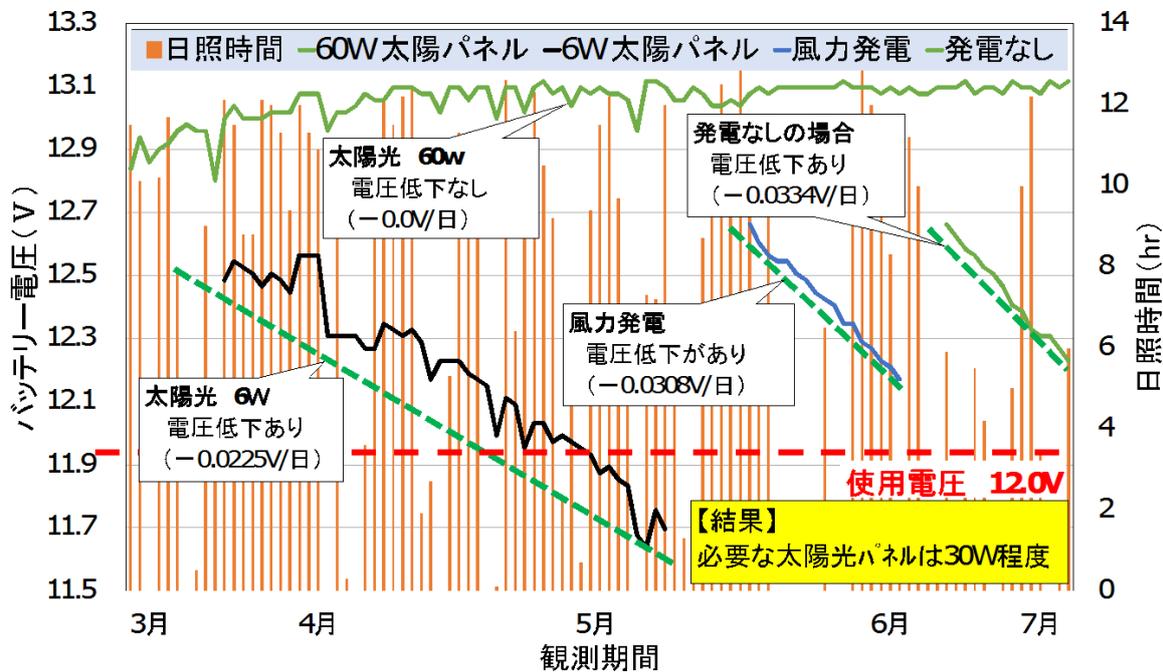
図 3-16. 風力発電と太陽光発電の検証結果

実験の結果、風力発電ではシステム稼働時に必要な発電量が得られず、太陽光発電の方が十分な発電量が確実に得られることが確認出来た (図 3-16)。

※太陽光パネルに必要な発電量 30W は、別途、以下に示す電力計算により算出した値。

- ・平均使用電流 0.0655A (1時間あたり)
- ・太陽電池パネルの必要ワット数 計算
1日あたりの使用消費電流 (平均電流×24時間)
 $0.0655A \times 24 \text{時間} = 1.572A$
- ・充電必要電流量 (使用電流×1.2(充電効率))
 $1.572 \times 1.2 = 1.8864A$
- ・1日の充電時間 (昼間の光線が安定している時間：平均3.5時間と仮定)
必要太陽電池電流 電源電圧を12Vとすると
 $1.8864 / 3.5 = 0.539A$ $0.539 \times 12 = 6.468W$

悪天候で無充電状態が連続5日程あっても監視可能なように考慮すると、
 $6.468W \times 5 \text{日} = 32.34W$ の太陽電池パネルが必要である為、30W程度出力可能な
太陽電池パネルを使用することとした。

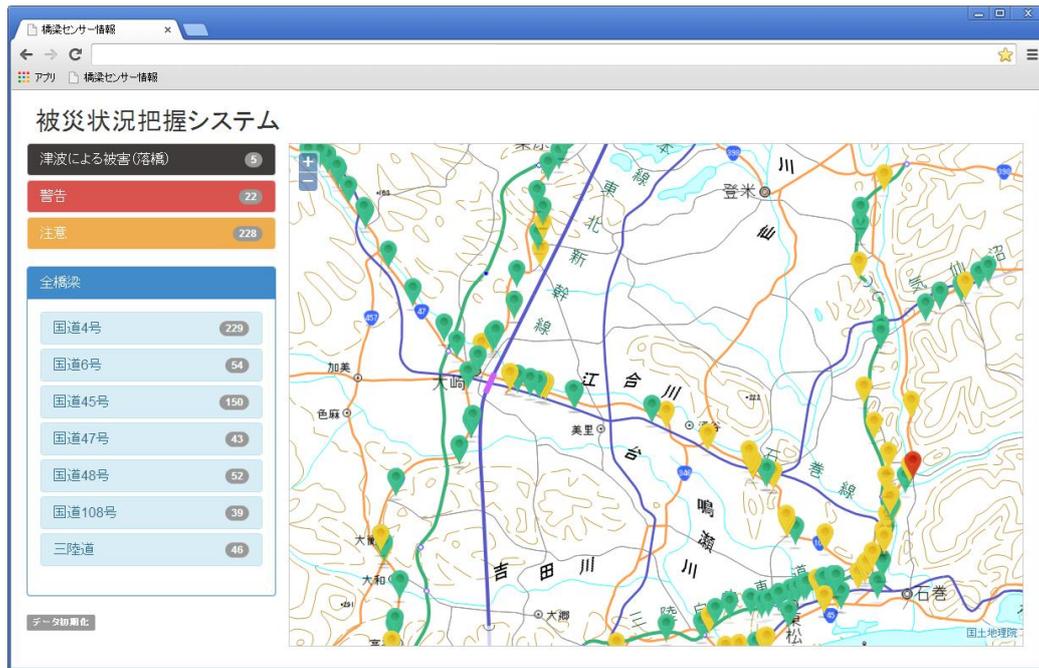
図 3-17. 被災状況把握システム画面

計測対象橋梁を含む地図を表示し、計測値が閾値を超過した場合に、「津波による被害(落橋)」、「警告」、「注意」の3段階で表示フラグ色を変化させて、地図上に反映させる。その他、全橋梁のリストから平面図へリンクさせる、橋梁のフラグをクリックすることで計測値(詳細情報)を確認することが出来る、等の機能も有したシステムとした(図3-17)。

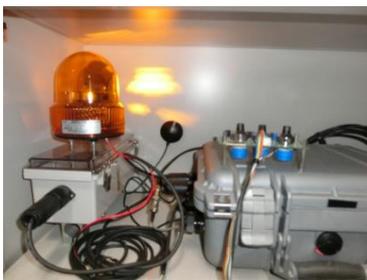
写真 3-17. パトランプ点灯

車両通行に障害を与えるレベルの段差が発生した場合に、トリガー機能を利用して、「注意喚起」のパトランプが電源 ON となった事を確認出来た（写真 3-17）。

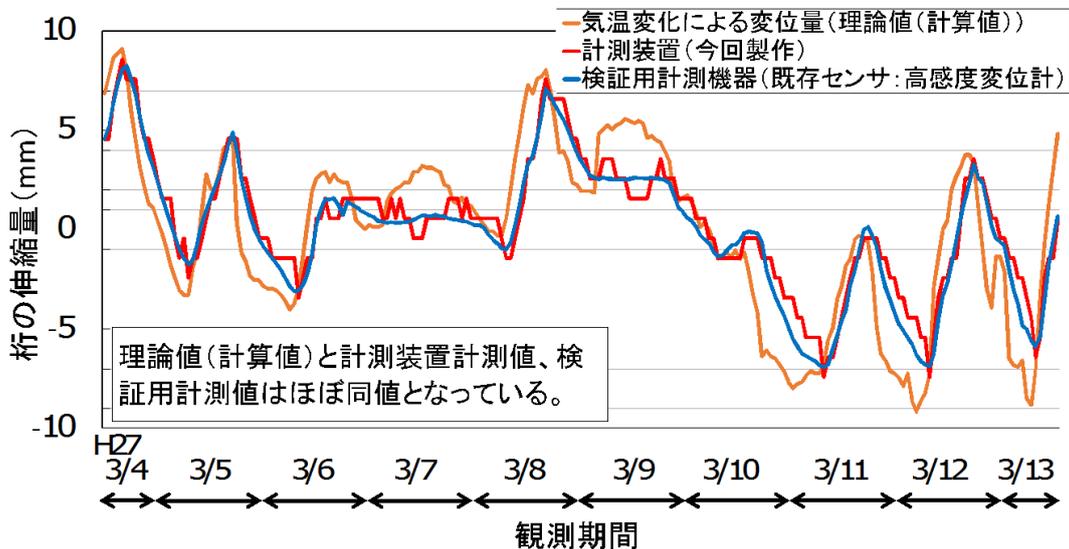
図 3-18. 温度変化による計測誤差の検証結果

鋼 2 径間連続鉄桁橋（支間長 $L_s=44.5\text{m}$, 伸縮桁長 $L_t=89.0\text{m}$ ）を対象橋梁として、上部工桁の変位を 1 週間（1 時間毎）計測した結果を図 3-18 に示す。グラフより、理論値と計測値の相関性が非常に良い事が判る。

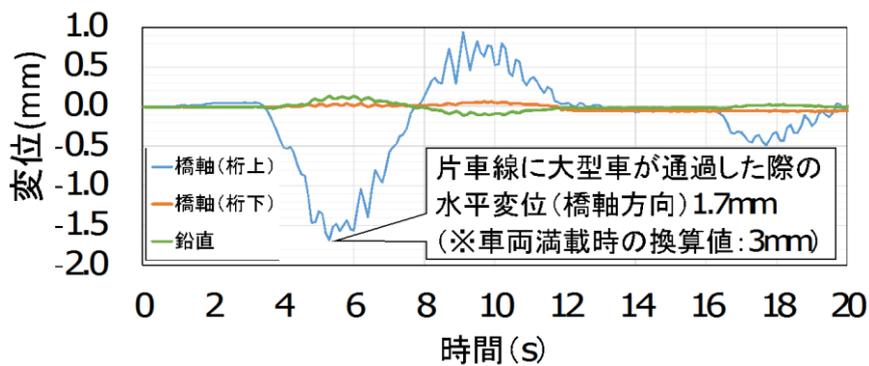
図 3-19. 交通荷重による計測誤差の検証結果

車両通行での桁回転による変位が 3mm 程度生じている（図 3-19 参照）が、相対的に大きな変位量でないことや、車両による変位の発生は瞬間的であること、弾性変位であることなどから、段差計測への影響を考慮する必要はないと判断した。

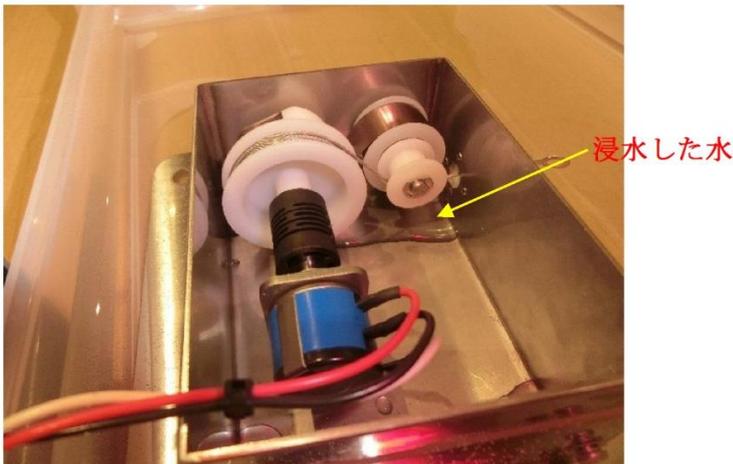
写真3-18. 浸水試験結果

センサを30分間、完全に水中に入れた場合、浸水が確認された（写真3-18参照）。

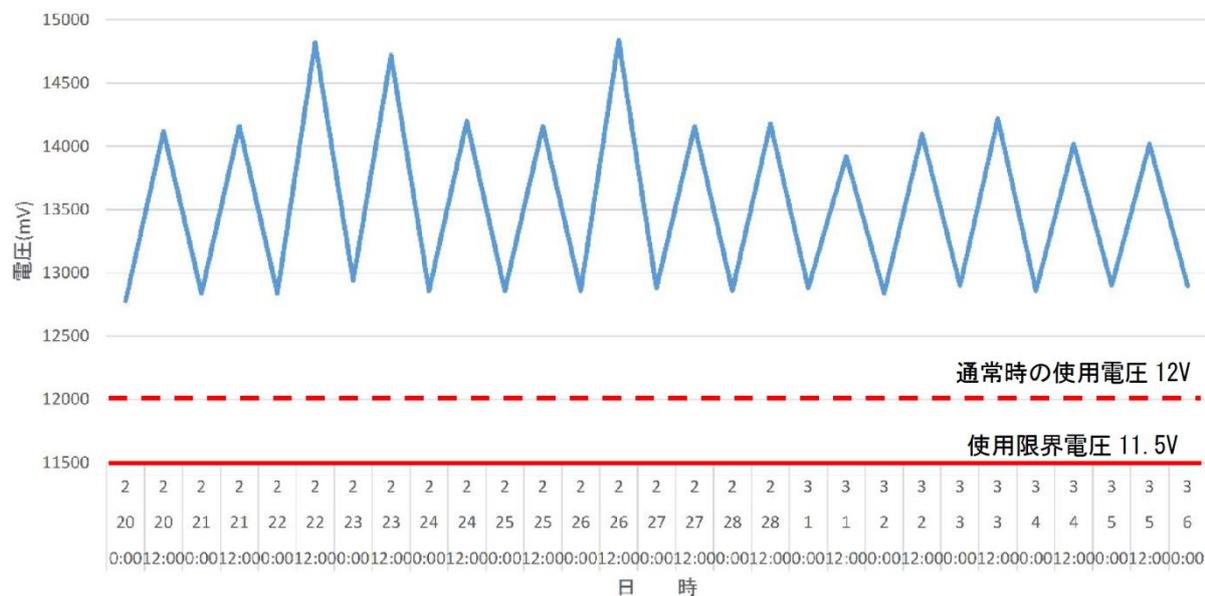
図3-20. バッテリー電圧の確認(太陽光パネル)

太陽光パネルを実橋に設置し、電圧量変動により、太陽光パネルの妥当性を確認した。日中(12:00)に14V以上に蓄電されており、健全に作動出来ることが確認出来た(図3-20参照)。

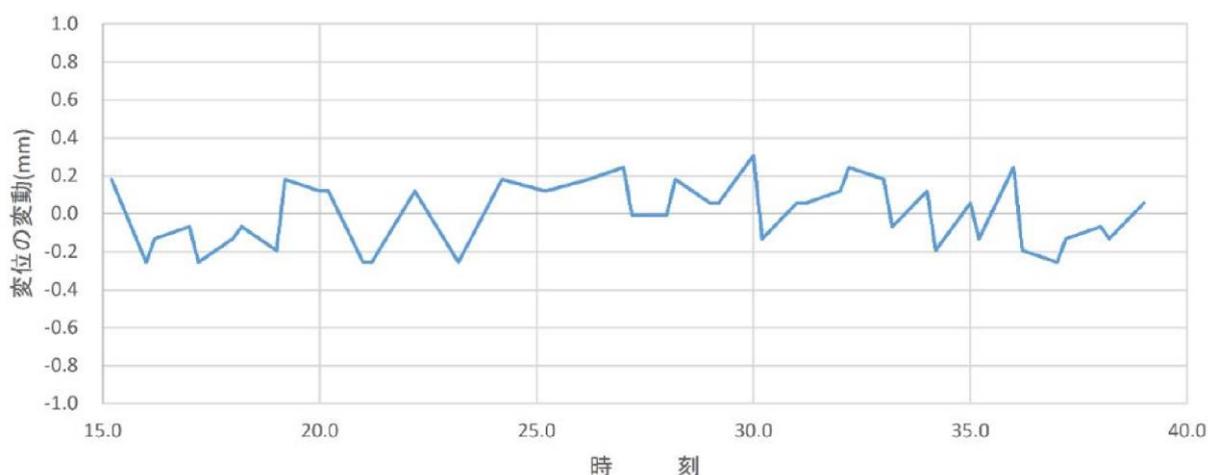
図3-21. 橋台背面アプローチ部計測の変位変動

橋台背面アプローチ部の計測装置を利用して、使用するロガーに直接接続して計測を行い、確実に作動していることを確認した(図3-21参照)。
