## 5. 飛び火に対する抵抗性の検証

### 5. 1. 瓦屋根仕様調査

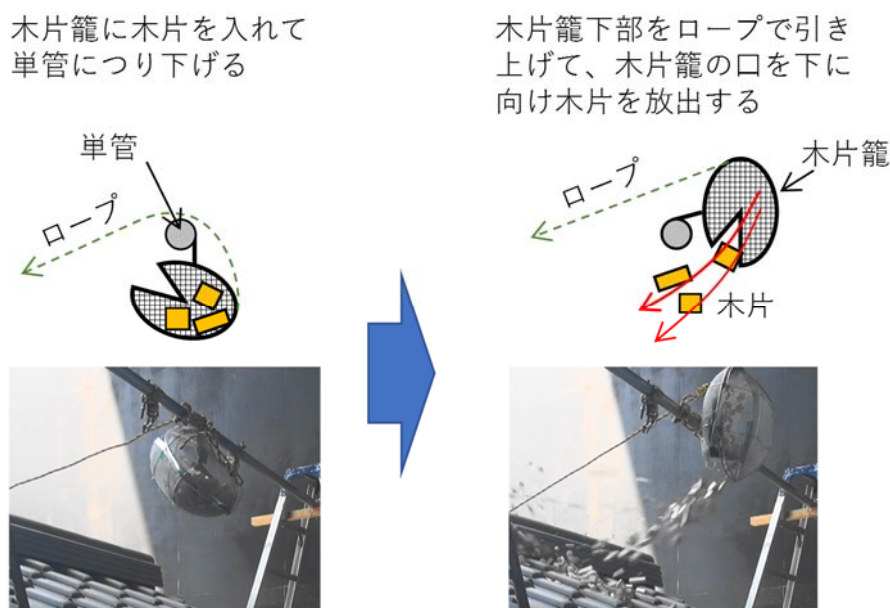
図 5.2.1 木片散布方法 (位置 A 及び位置 C)  
(位置 B の場合は単管から約 500mm 下方につり下げる)

実験条件としては、試験体仕様 2 条件、風速 2 条件 (5m/s 及び 10m/s) の計 4 条件であり、それぞれの条件において 2 カ所 (昭和初期仕様) 又は 3 カ所 (現代仕様) から木片を散布した (木片の放出位置の詳細は (2) に示す)。散布方法としては、木片を木片籠に入れて木片籠を傾けることで放出する方法とした (図 5.2.1)。

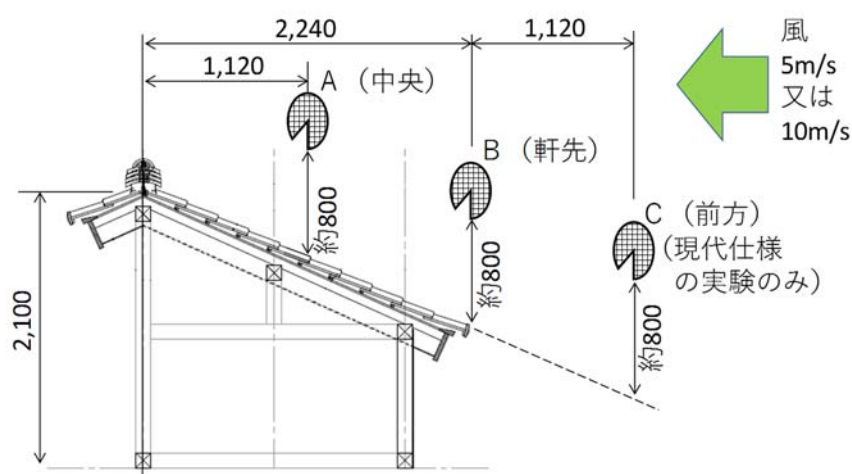
図 5.2.2 木片放出位置 (単位 : mm)

2017 年 3 月に実施した昭和初期仕様に対する実験では、屋根面中央の約 800mm 上 (図 5.2.2

中の A の位置) 及び軒先の約 800mm 上 (図 5.2.2 中の B の位置) の 2 カ所から散布した。昭和初期仕様の試験体に対する実験では、木片が屋根面に落下せず、風に流されて棟を超えて風下へ飛散し、特に板状の木片に顕著にその傾向が見られたことから、2017 年 5 月に実施した現代仕様の試験体に対する実験では、さらに前方風上側 (屋根面を軒先から前方に 1,120mm 延長した高さから約 800mm 上) (図 5.2.2 中の C の位置) も加えた計 3 カ所から散布した。

現代仕様に対しては、図 5.2.2 の C の位置からも木片を放出する実験を行った。昭和初期仕様では同じ条件で放出する実験を実施していないため、昭和初期仕様との比較はできないが、結果を参考に表 5.2.7 に示す。多くの木片は屋根上まで届かずに試験体より風上側に落下したが、一部の木片は風に流されて屋根上に落下し一部は瓦下に侵入した。特に、風速 10m/s での板状の木片は、他と比べて瓦下に侵入する木片が多く確認され、その数は軒先や屋根中央から放出した場合よりも多かった。

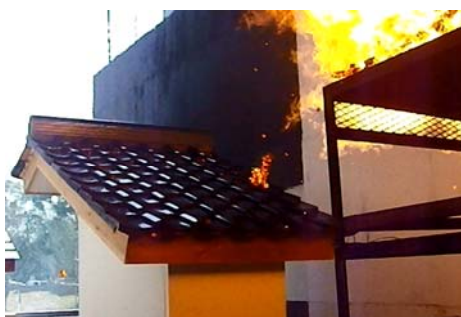
写真 5.3.1 有風下での火の粉による出火実験の様子

5. 1に示す昭和初期仕様及び現代仕様の2種類の試験体に対して、風上より火の粉を吹き付け、屋根下地への火の粉の着床及び燃え抜け状況について観察した。昭和初期仕様に対する実験は2017年3月、現代仕様に対する実験は2017年5月に実施した（写真5.3.1）。

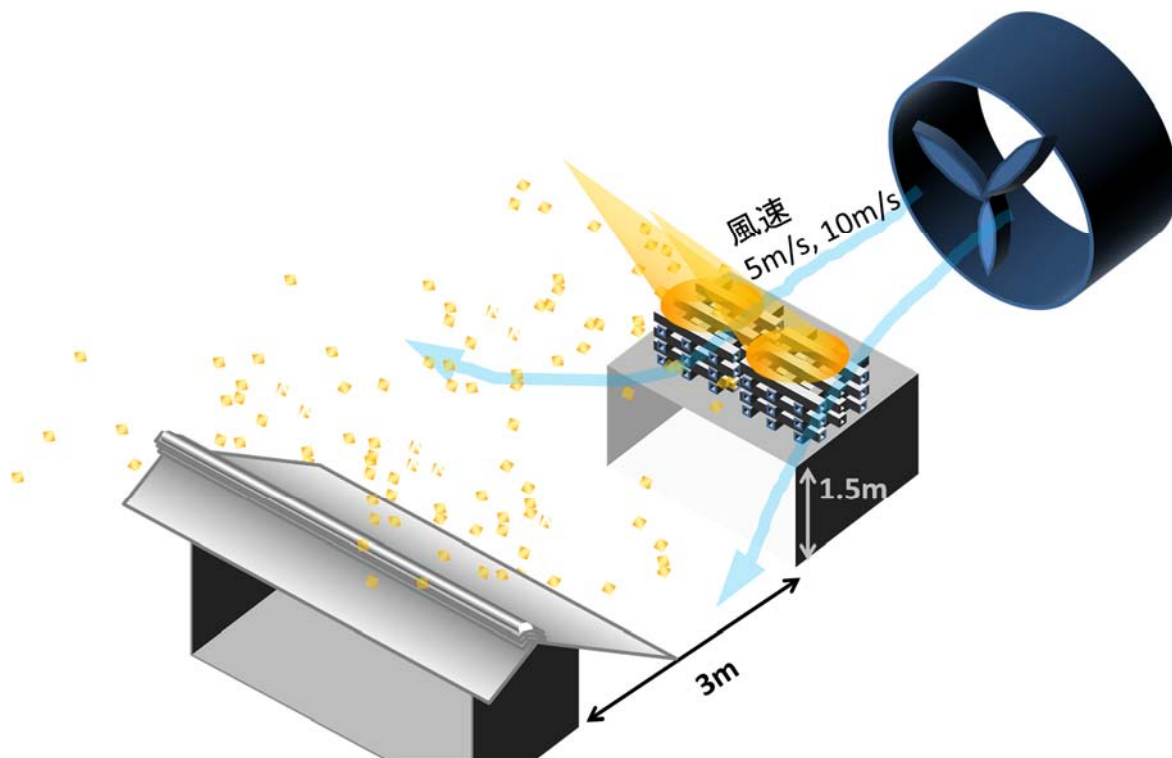
図 5.3.1 有風下での火の粉による出火実験概要

試験体より風上に水平距離で3m、高さ1.5mに設置した約0.5×0.5×0.5mの木製クリブ2個に着火し、炎が木製クリブ全体を包み込んだのを確認した後に、風速5m/sおよび10m/sの一定条件下で火の粉を発生させ、屋根下地への火の粉の着床及び燃え抜け状況について確認した（図5.3.1）。

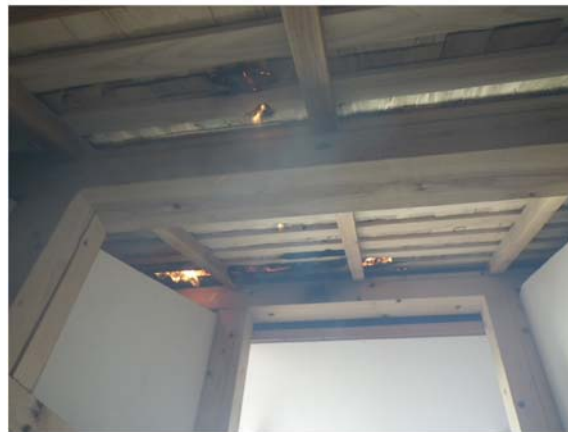
写真 5.3.4 実験中の屋内側の状況

昭和初期仕様の試験体を用いた実験では、風速 5m/s では屋内側への燃え抜けは確認されなかった一方で、風速 10m/s では瓦屋根上部より白い煙が上がった後（写真 5.3.2）、屋内側に火炎の燃え抜けが確認された（写真 5.3.4）。消火後に瓦を除去して屋根下地を観察した結果、32 箇所て屋内側への燃え抜けが確認され（写真 5.3.5）、瓦の隙間を通じて侵入した火の粉が、屋根下地である巻木端あるいは瓦棧に着床して燃焼が継続し、やがて屋内側へと燃え抜けることが確認された。火の粉の侵入箇所は風向きに平行な瓦尻からのものが多いと見られ、瓦の緊結用に水平に配された瓦棧付近で大きく燃え抜けた箇所が多い（写真 5.3.6）ことから、瓦下に侵入後、瓦棧付近に火の粉が堆積し、薄く乾いて燃えやすい巻木端が燃え抜けることで、屋内に延焼したと考えられる。

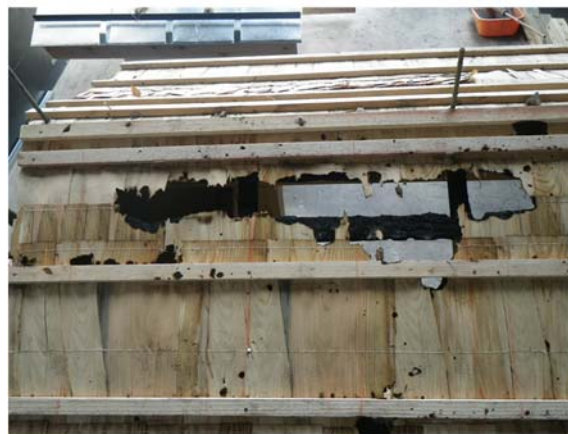
写真 5.3.5 棟部で屋根下地（巻木端）が燃え抜けた例

屋根下地に付いた火の粉の着床によるとみられる焦痕の数を数えた。実験は屋内側への延焼が確認された時点（写真 5.3.4）で、消火、解体を行っており、また焦痕面積は考慮せず、写真 5.3.5 のように焦げ広がった部分の焦痕数は 1 とした。図 5.3.2 に焦痕の分布と数を記す。風速が上がるにつれて焦痕の数が増加することが分かる。また軒先から棟までの段数ごとに集計した数を比較すると、風速 5m/s では全体に均等に散らばっているのに対し、風速 10m/s では棟に近い側で焦痕が増加していることが分かる。これは棟付近での燃え抜けが多くみられた現地調査結果と符合する。今回の実験では瓦の隙間は軒と棟で大きな差はなく、また瓦下部には瓦を銅線で吊るための瓦棧が水平方向に通っており瓦下侵入後に火の粉が棟部に吹き寄せられたとは考えにくいため、瓦上部において棟の立ち上がりの影響で棟付近の方が火の粉が吹き溜まりやすく（写真 5.3.3）、結果として瓦下部に侵入する火の粉も多くなったと考えられる。

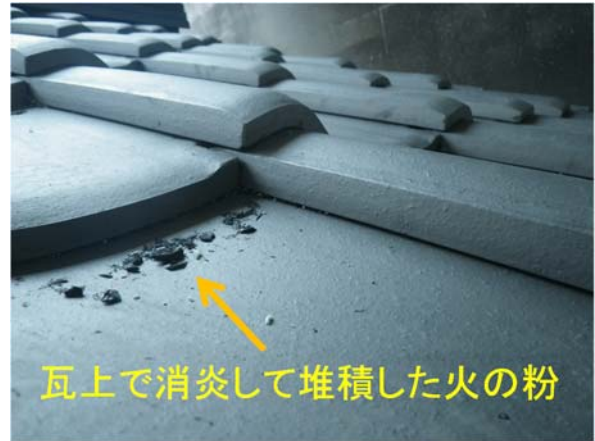
写真 5.3.6 瓦上部で消炎して堆積した火の粉

現代仕様の試験体を用いた実験では、風速 5m/s、10m/s のいずれにおいても屋内側への燃え抜けは確認されなかった。屋根下地における焦痕箇所を観察した結果を図 5.3.3 に示す。風速 5m/s では焦痕は確認されず、10m/s では僅かに 11 か所のみと、昭和初期仕様に比べて約 1/80 と大幅に低減されることが確認された。侵入箇所は写真 5.3.7 に示すように、瓦尻の差込部周囲に限定されており、当該部分は瓦棧で引掛ける構造上、数ミリ程度の隙間は避けられないが、瓦の重なりにより覆われる上、鍵状になっていることから、実際には瓦尻の段違い部分に堆積した火の粉（写真 5.3.5）が侵入するには、かなり焼け細るまで瓦上に留まると考えられ、実際に実験後には数多くの火の粉が瓦上で消炎した状態で堆積しているのが確認された（写真 5.3.6）。内部の屋根下地で確認された焦痕も最大で 5mm 程度に留まっており（写真 5.3.8）、現代仕様であれば、屋根下地が燃え抜けることはないことが確認された。

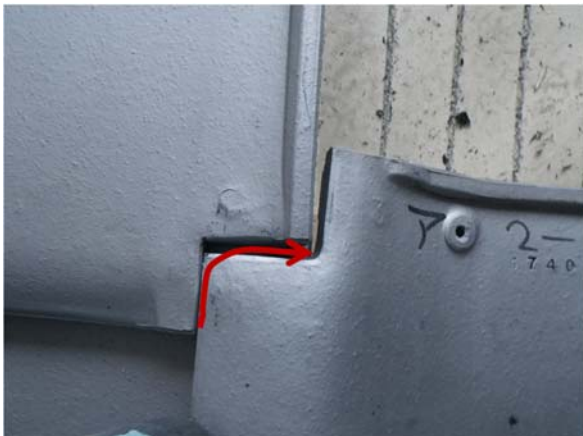
写真 5.3.7 火の粉の侵入経路

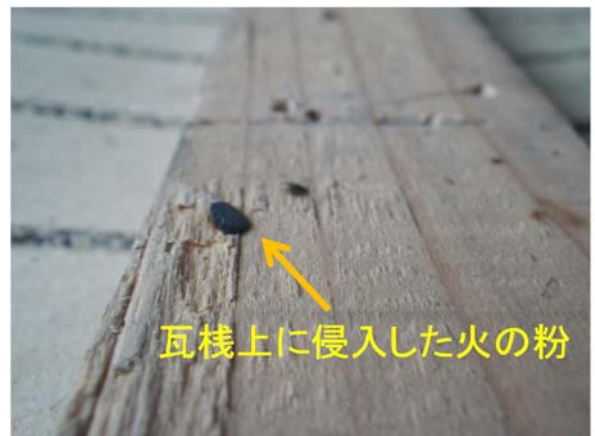
写真 5.3.8 屋根下地で確認された火の粉
