第3章 非破壊検査技術の基礎的調査（性能評価手法の予備検討）

3.1 実橋レベルでの基礎的調査

実橋における非破壊検査技術の検査性能を把握するために、国総研が準備した橋梁の架け替えによって撤去された撤去桁から作製した実損傷供試体に対して共同研究者が非破壊検査を実施する。国総研は共同研究者より提供を受けた検査結果を整理することで実橋を想定した検査における各検査技術の検査性能（検知可能な内部損傷の種類、検査精度、作業性能）について把握する。検査結果の整理では、非破壊検査後に共同研究者の内部損傷推定位置を解体調査することで実際の内部損傷位置を把握し、解体結果と検査結果を照合する。

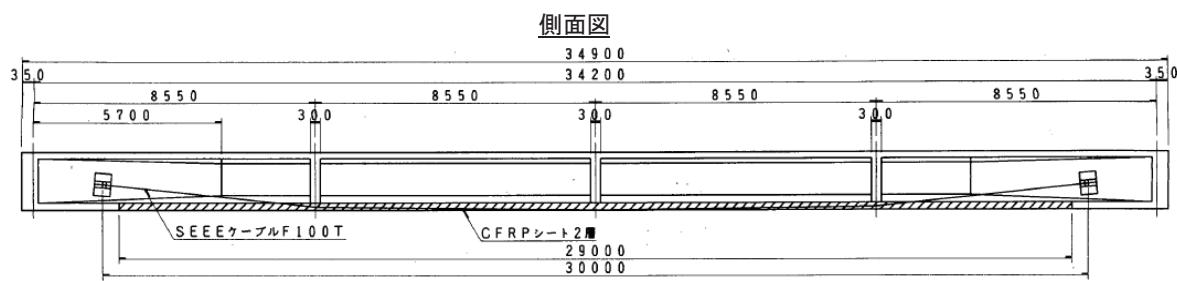
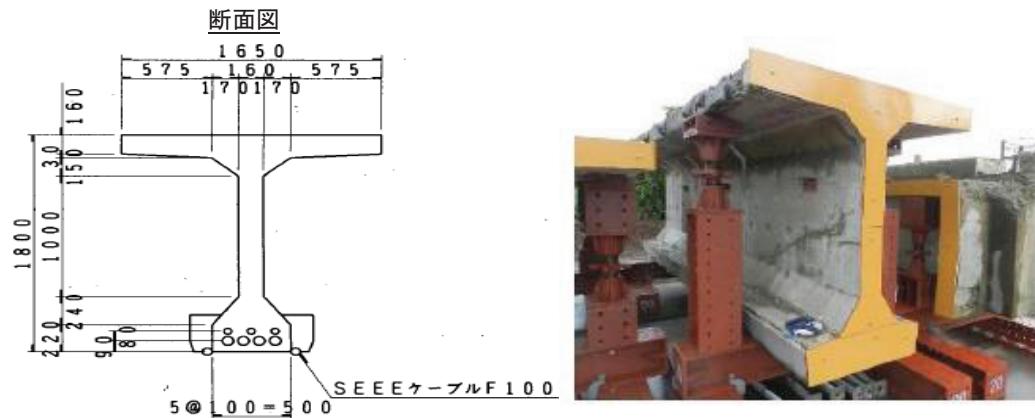
図-3.1.1 撤去桁の形状（A橋）

実橋レベルでの基礎的調査では、供試体の図面や内部損傷の種類等の予備情報を与えない状態で検査を実施する。検査には撤去桁から作製した実損傷供試体を使用した。撤去桁の諸元と作製した供試体数を表-3.1.2に示す。実損傷供試体はA～D橋の4橋から採取した撤去桁9部材（A橋：1部材、B橋：1部材、C橋：6部材、D橋：1部材）から作製した。撤去桁の形状を図-3.1.1～3.1.4、供試体設置状況を写真-3.1.1～3.1.4に示す。

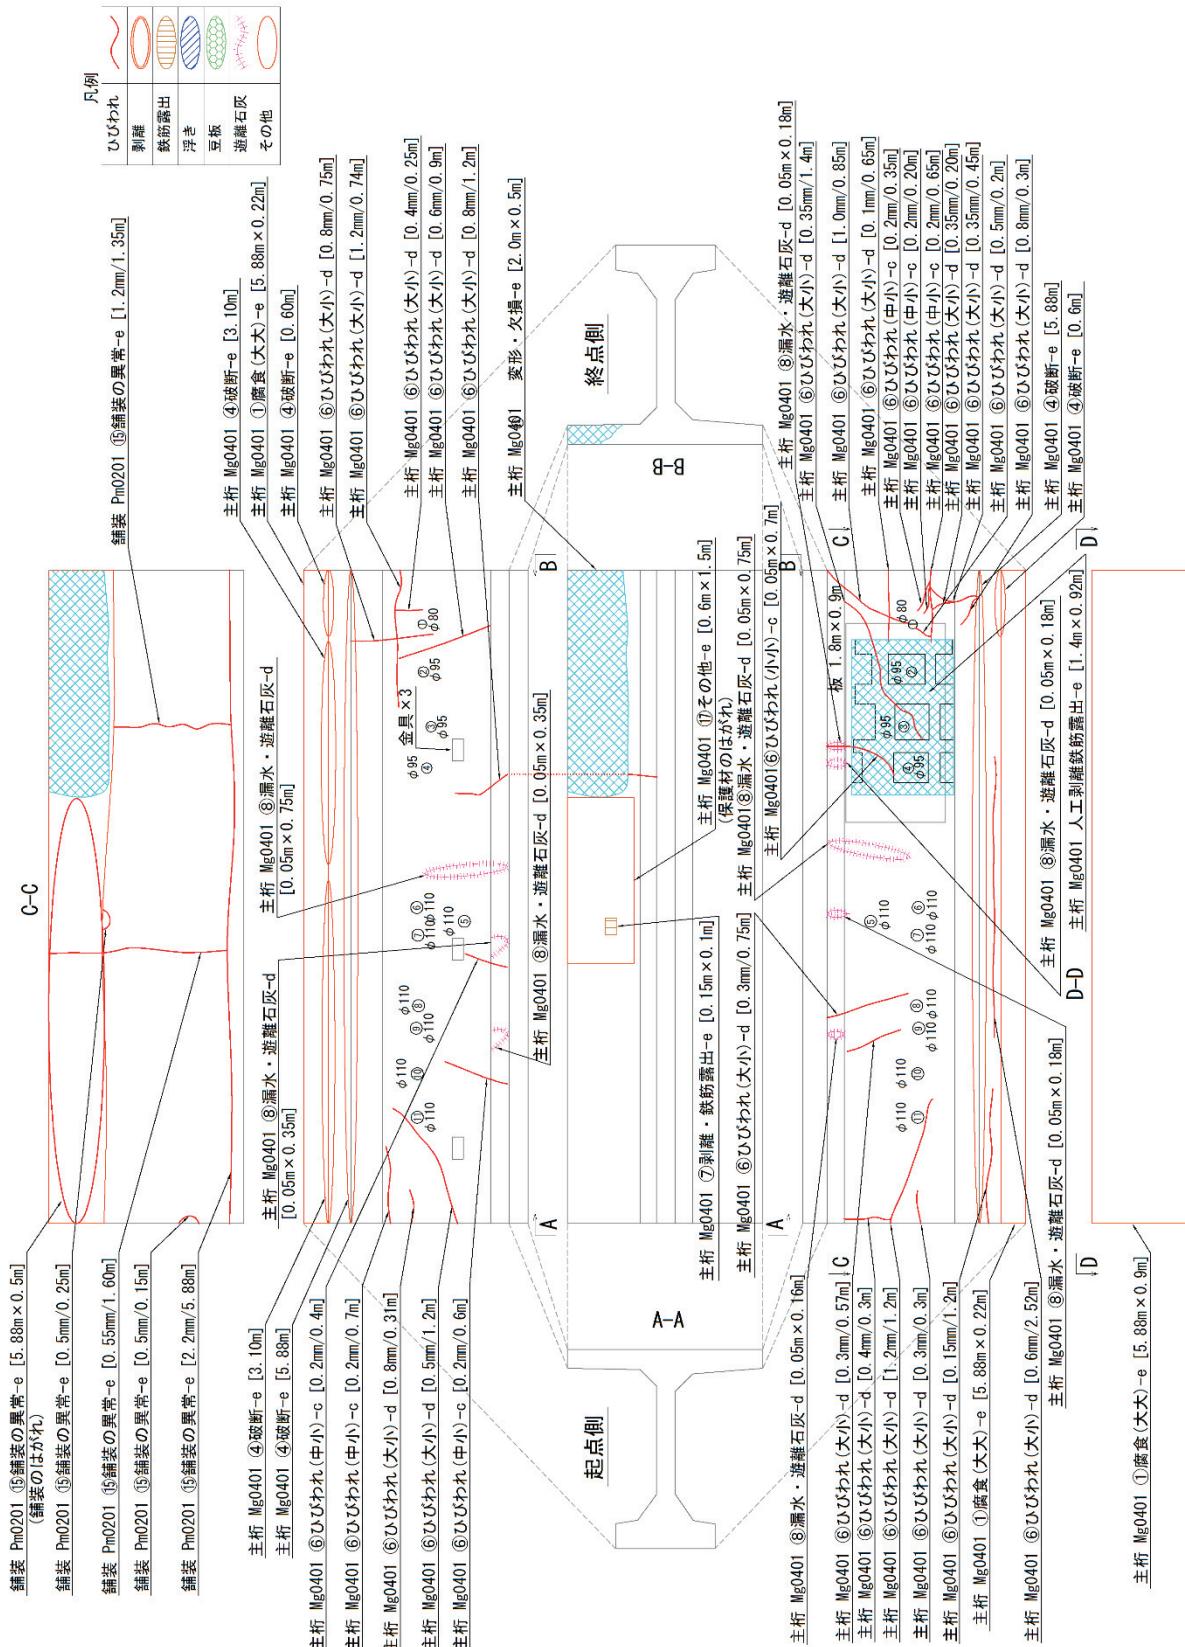
図-3.1.5 外観調査結果 (A 橋)

外観調査結果の概要を表-3.1.3、損傷図を図-3.1.5～3.1.13に示す。すべての実損傷供試体において、主桁部にひび割れ、剥離・鉄筋露出、漏水・遊離石灰が生じている。また、地覆部や横桁においても主桁と同様にひび割れや鉄筋露出等が生じている。

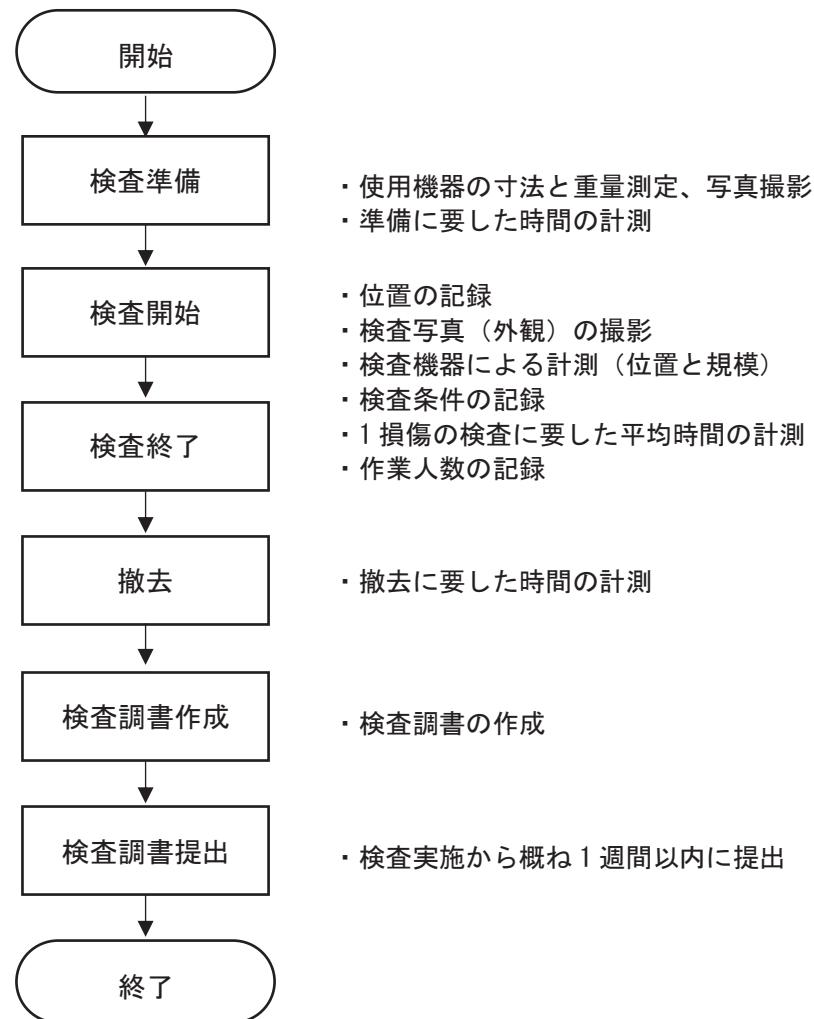
図-3.1.14 検査手順

検査手順を図-3.1.14 に示す。検査は検査機器の準備から検査調書の提出までを一連の手順で行うこととした。

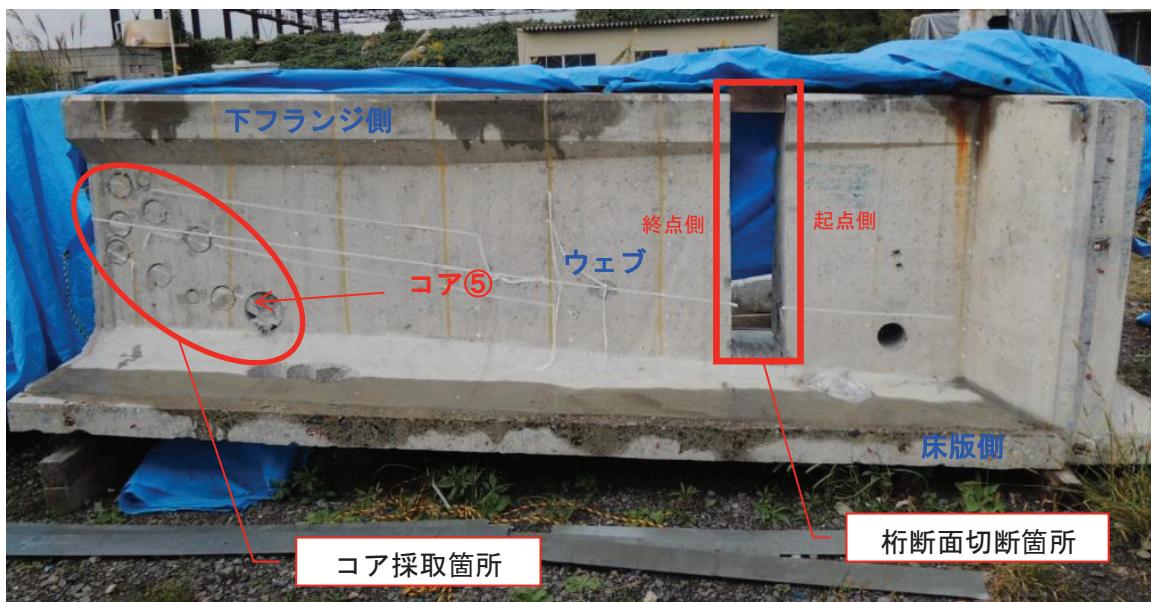
写真-3.1.5 解体調査状況 (C-6)

C-6 の解体調査結果について変状を確認した箇所の例を写真-3.1.5~3.1.8 に示す。写真-3.1.7 は写真-3.1.5 中に示したコア⑤の外観を示したものであり、写真-3.1.8 はそのコアを解体し、ケーブル NO.4 について取り出したものである。

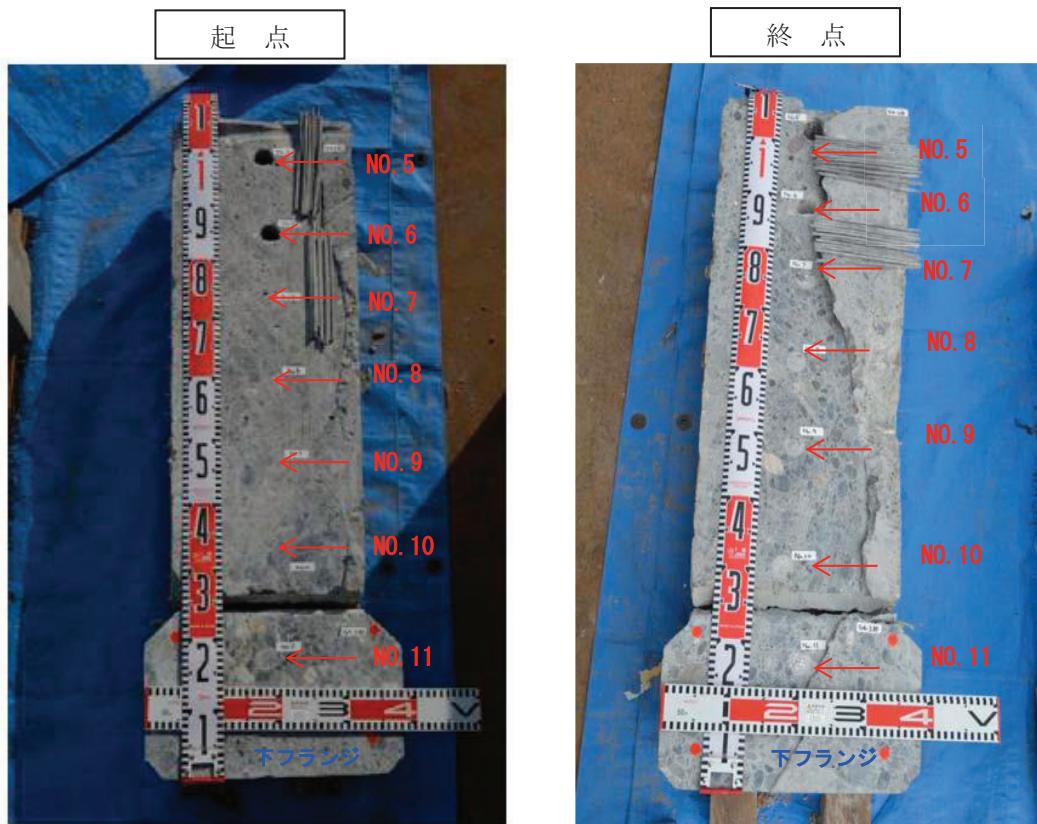
写真-3. 1. 6 切断後の桁断面 (C-6)

グラウト : PC ケーブル N0. 5, 6 は充填不足でその他は健全
 PC鋼材 : PC ケーブル N0. 5, 6 は発錆があるが断面欠損なく、その他は健全
 鉄筋 : 確認できた鉄筋は全て健全

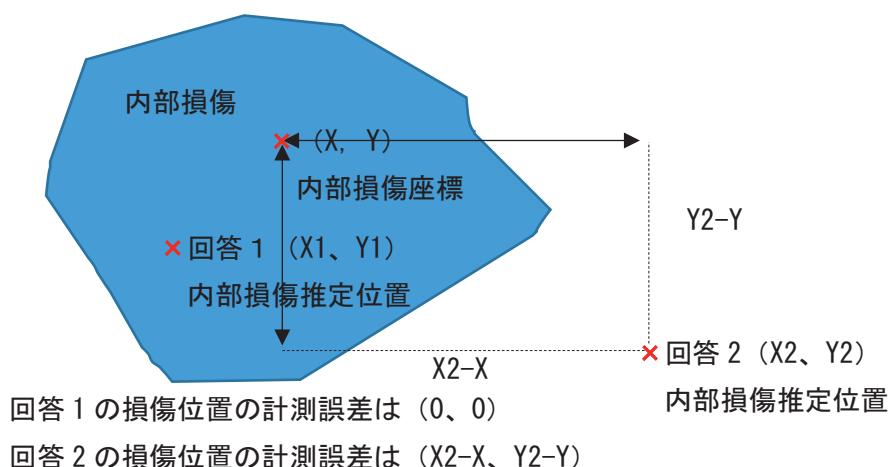
図-3.1.15 損傷位置の計測誤差算出方法の方法

損傷位置の誤差は、内部損傷の判定が「一致」であった計測結果について算出した。実際の内部損傷の内部に、検査により推定された内部損傷の座標（X、Y、Z）（共同研究者が任意で設定した中心座標）が位置していた場合は誤差を（0、0、0）とした。それがあった座標においては、実際の内部損傷の中心座標と推定した内部損傷の座標から誤差を算出した。損傷位置の計測誤差算出方法を図-3.1.15に示す。

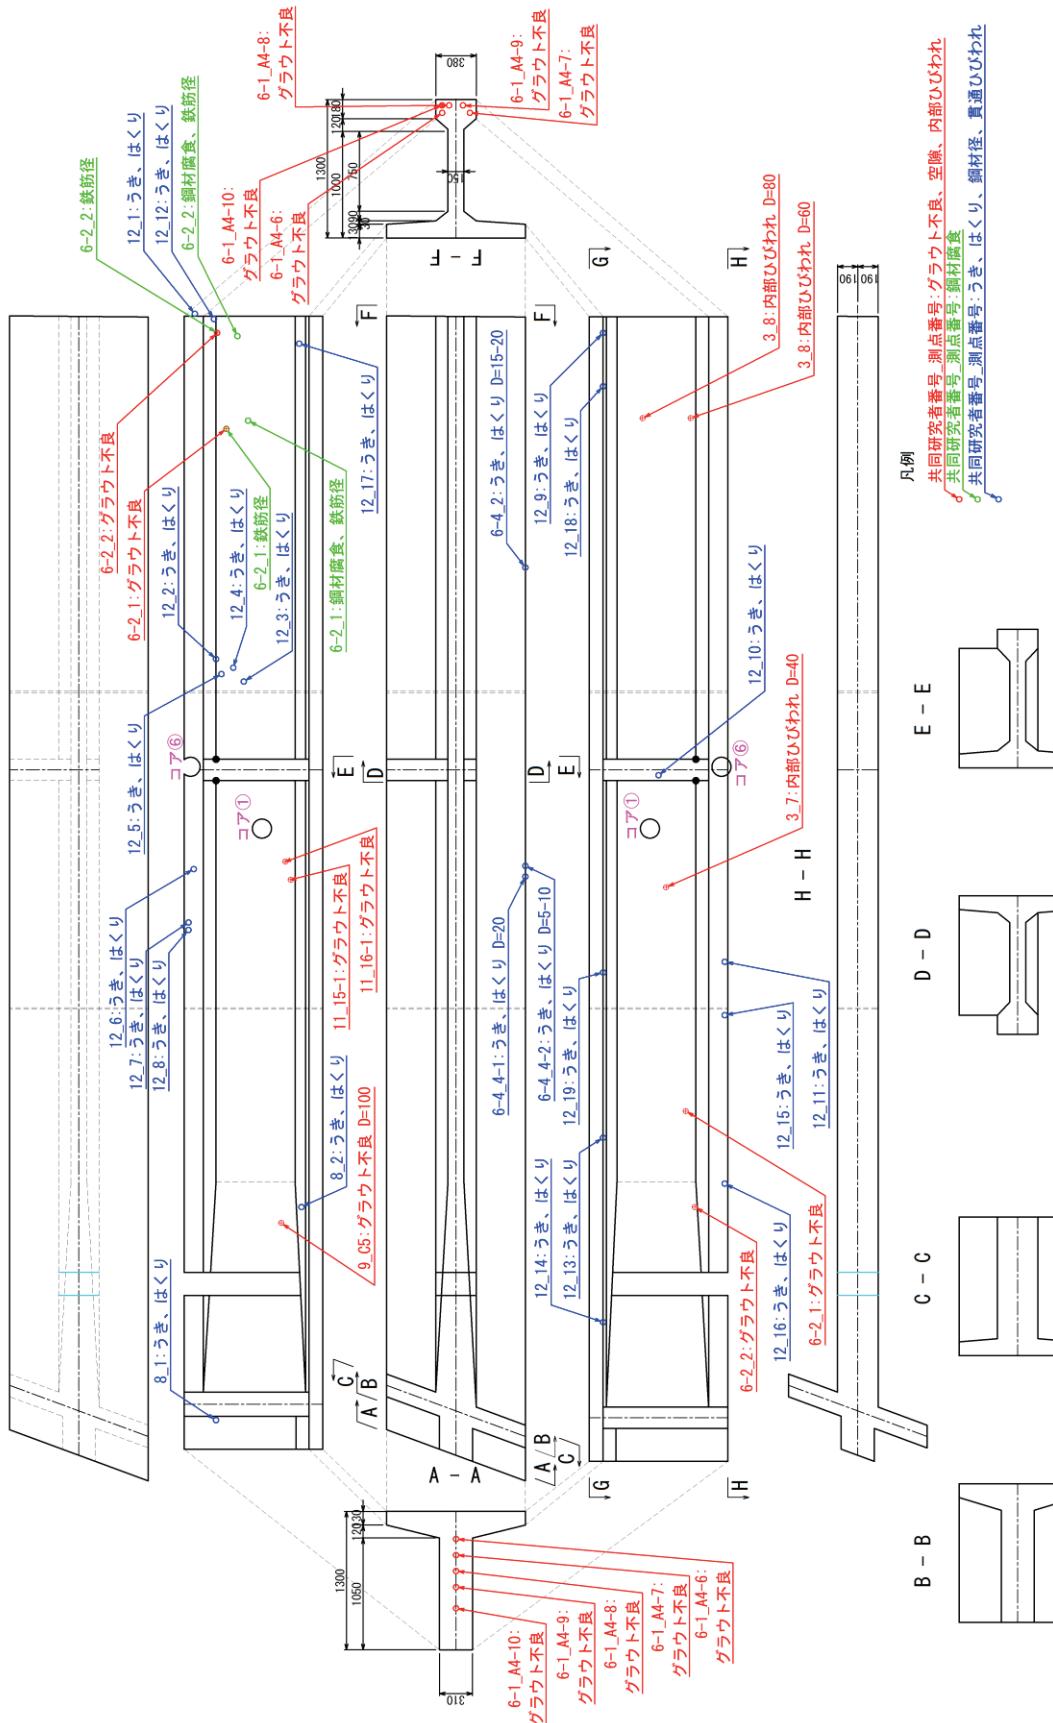
図-3.1.21 各共同研究者の内部損傷の推定結果 (C橋 : C-4)

本調査で対象とした 9 体の実損傷供試体に対する内部損傷の推定箇所数を表-3.1.6、それらを展開図に図示したものを図-3.1.16～3.1.24 に示す。なお、図中の共同研究者番号は共同研究者が検査を実施した時に設定したものであり、本整理における検査ケースの番号とは一致していない。

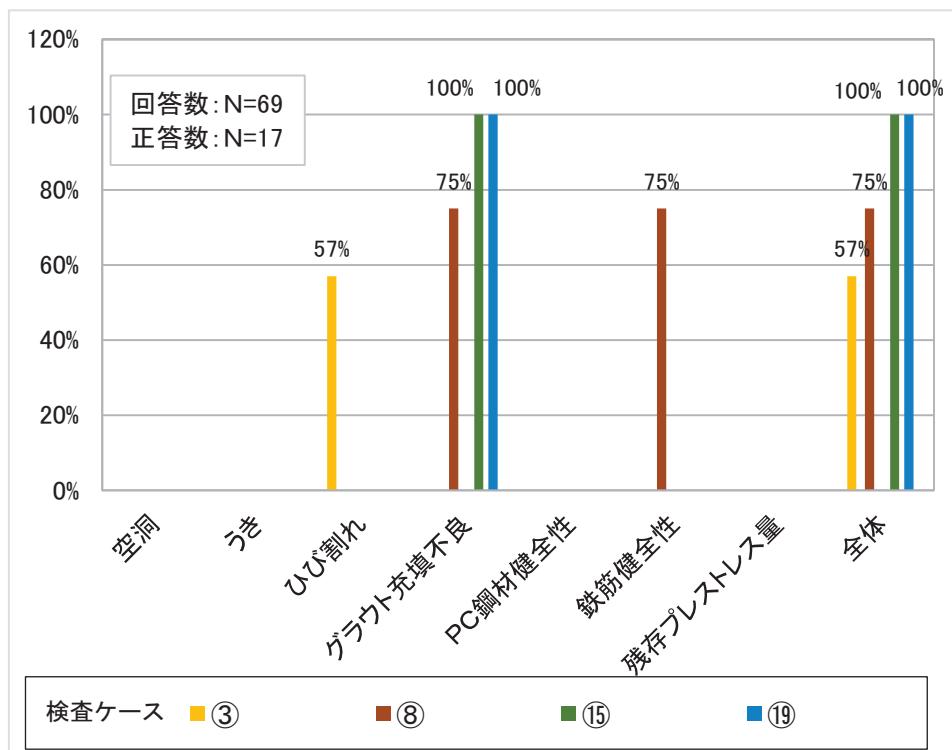
図-3.1.25 内部損傷の正答率

- ・表-3.1.8、図-3.1.25 に示す通り、内部損傷の種類の正答率は一部のケースで正答率が高い内部損傷があるものの、全体の内部損傷の種類の正答率は 25%であり、低い結果であった。
- ・ただし、「空洞」については、今回解体調査をした範囲では、最大約 15mm 程度の気泡が数箇所に確認されたのみであり、空洞と認められるほど大きなものは存在していない。
- ・「ひび割れ」について「一致」したのは 1 ケースであり、その 1 ケースにおける正答率は 57%である。
- ・「グラウト充填不良」について「一致」したのは 3 ケースであり、正答率は 75~100%である。対象橋梁の C 橋は古い PC 橋で PC 上縁定着部の構造のため、解体調査結果からもグラウト不良箇所が多く、確認した箇所によっては、全くグラウトが充填されていない箇所も存在していたため、検査が比較的容易であったと考えられる。
- ・「PC 鋼材健全性(腐食、断面欠損、破断)」について推定された検査ケースはない。その理由としては、PC 鋼材に大きな断面欠損を伴う腐食が発生していない可能性が挙げられる。解体調査において、実際にグラウト充填不良やシース管が腐食している箇所について PC 鋼線の断面減少率を測定した結果を表-3.1.9、写真-3.1.9 に示す。断面減少率が最も大きい PC 鋼材でも 1 本当たりの平均が 23%程度であり、断面減少と判定できずに「健全」と判定している可能性がある。
- ・「鉄筋健全性(腐食、断面欠損、破断)」については「一致」したのは 1 ケースであり、正答率は 75%である。ただし、表-3.1.9、写真-3.1.10 に示すように、解体調査で確認した箇所での鉄筋の断面減少率は最大で 7%程度とわずかであった。このような場合、検査結果が使用機器の計測原理や計測結果の処理方法に基づき正しく導き出された結果であることを確認する必要がある。そのため、測点毎の結果の記録（状況写真と結果の写真）を残すことは重要と言える。

以上の通り、実損傷供試体を用いた検査では、自己申告通りの内部損傷が推定されたのは 4 ケースと少なく、全体の内部損傷の種類の正答率も 25%と低かった。これは解体調査を行った範囲では「空洞」や「うき」がほとんど存在していなかったことが要因の一つと考えられるが、その他にも、予備情報（図面）がないことで鉄筋や PC 鋼材の配置状況がわからず、適切な検査位置を特定できなかつたり、鉄筋や PC 鋼材の影響を適切に考慮できなかつたりしたために、検査結果を正しく評価できなかつた可能性も考えられる。

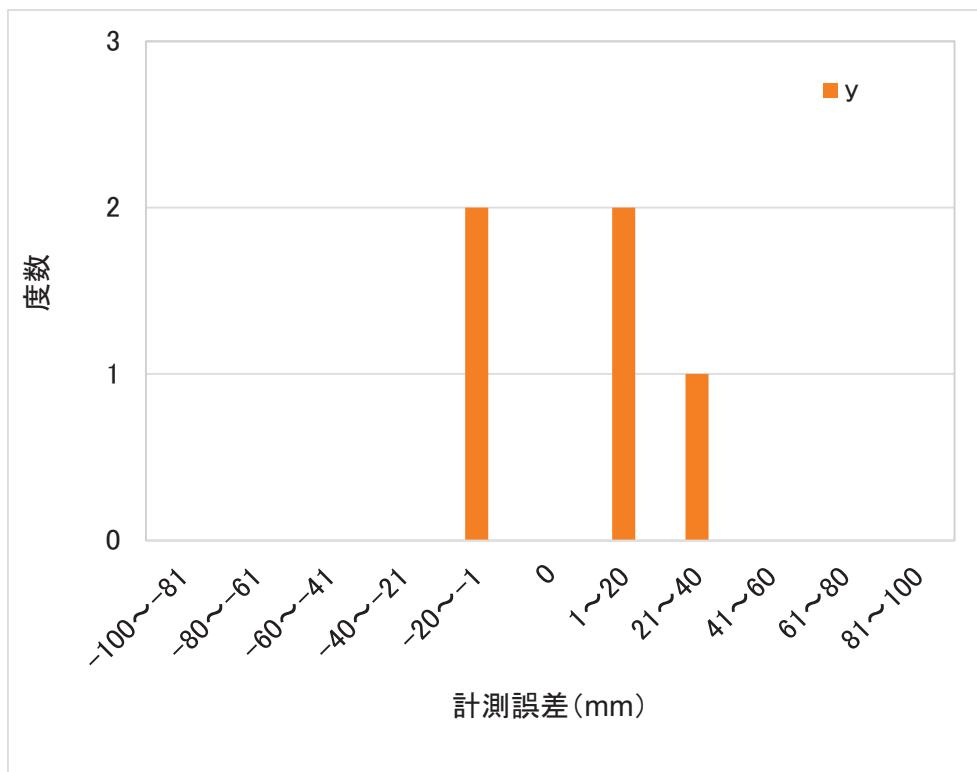
図-3.1.33 グラウト充填不良形状の計測誤差度数分布

内部損傷の形状に関する検査ケースを寸法値 (x 、 y 、 z) で整理し、解体調査で確認された内部損傷形状の座標と照合することで、検査精度について整理した。寸法値 (x 、 y 、 z) は検査面に対して（横方向、縦方向、深さ方向）を意味する。内部損傷の判定が「一致」であった検査ケースの計測誤差について整理した。計測誤差度数分布を表-3.1.13、図-3.1.33、計測誤差分布を図-3.1.34 に示す。

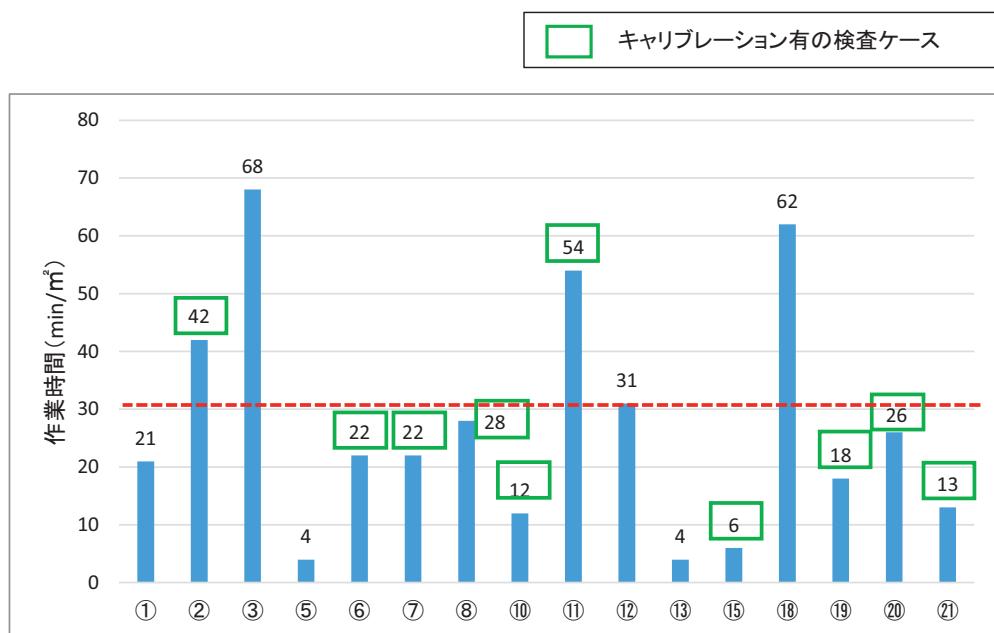
図-3.1.35 作業時間とキャリブレーションの有無の関係

非破壊検査を活用する場合、検査機器の大きさや作業時間、作業人員などの作業性能に関わる項目は現地での調査計画を立てるうえで重要な要素である。そこで、各検査ケースの検査機器の情報（形状寸法、重量等）、作業性（準備・撤去を含む検査時間、キャリブレーションの有無）について、事前に実施したアンケート結果及び検査結果から表-3.1.14、図-3.1.35 の通り整理した。また、各検査ケースの作業時間と内部損傷の正答率の関係について、図-3.1.36 の通り整理した。

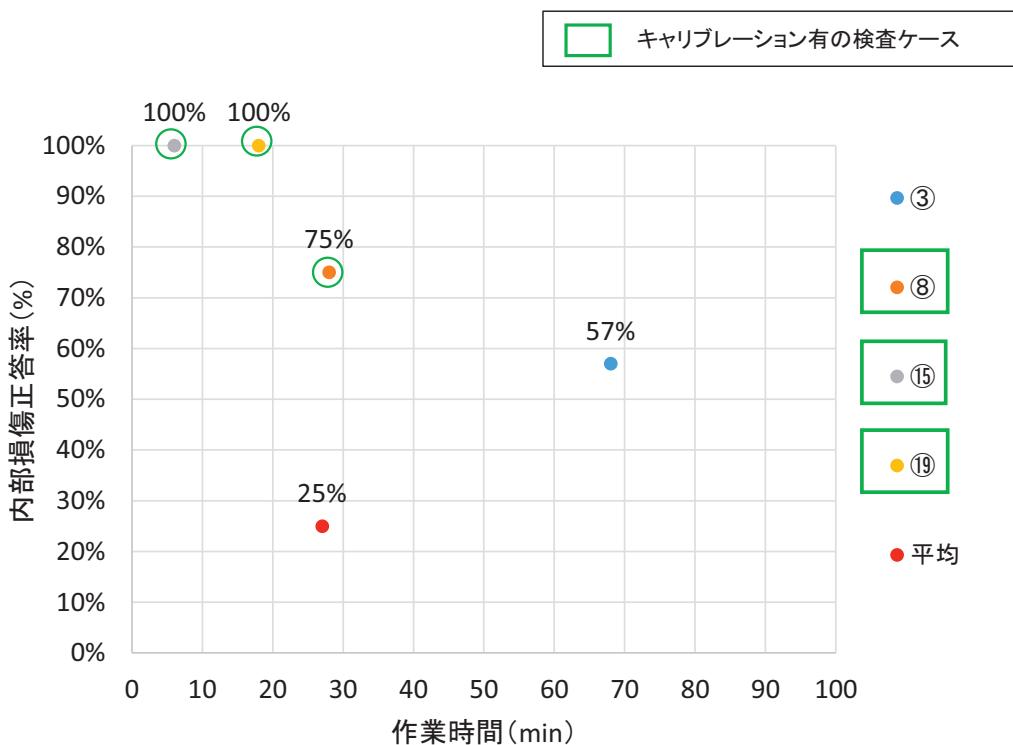
図-3.1.36 各検査ケースの作業時間と内部損傷正答率の関係

- 図-3.1.36 の通り、キャリブレーション有の検査ケースにおいて、作業時間が短く内部損傷正答率が高くなる傾向である。

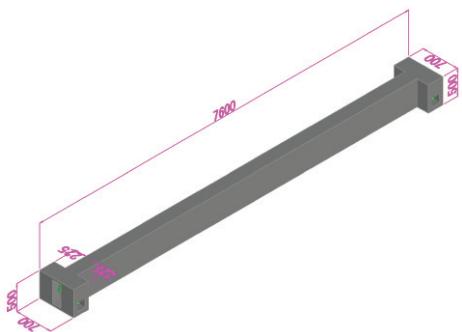
図-3.2.1 供試体の形状 (D-1、D-2)

作製した模擬損傷供試体の種類は、ポストテンション方式PC桁を模擬した供試体(D-1、D-2)、ポストテンション方式PC中空床版を模擬した供試体(D-3)、ボックス

カルバートを模擬した供試体（E-1）の3種類、合計4体である。模擬損傷供試体の諸元を表-3.2.2、形状を図-3.2.1～図-3.2.3、全景を写真3.2.1～写真3.2.3に示す。

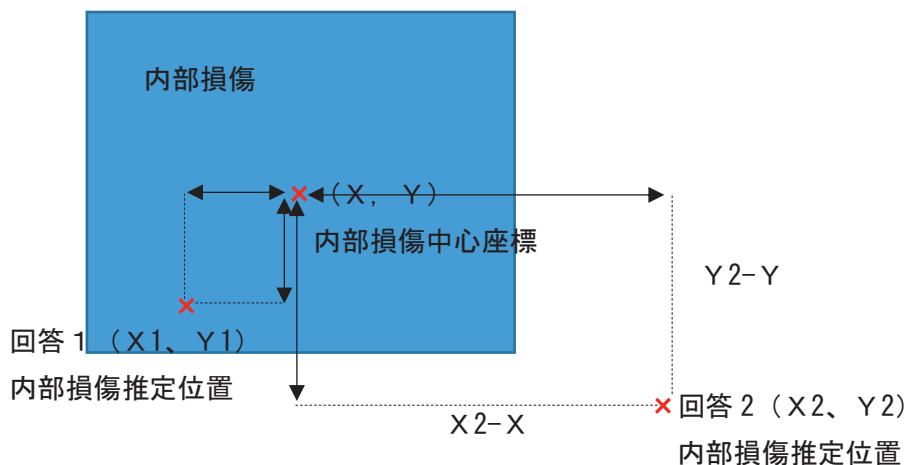
図-3.2.4 損傷位置の計測誤差算出方法

損傷位置の誤差は、内部損傷の判定が「一致」であった計測結果について算出した。推定された内部損傷の座標（X、Y、Z）と供試体に模擬された内部損傷の座標との差から誤差を算出した。損傷位置の計測誤差算出イメージを図-3.2.4に示す。

回答 1 の損傷位置の計測誤差は $(X_1 - X, Y_1 - Y)$

回答 2 の損傷位置の計測誤差は $(X_2 - X, Y_2 - Y)$

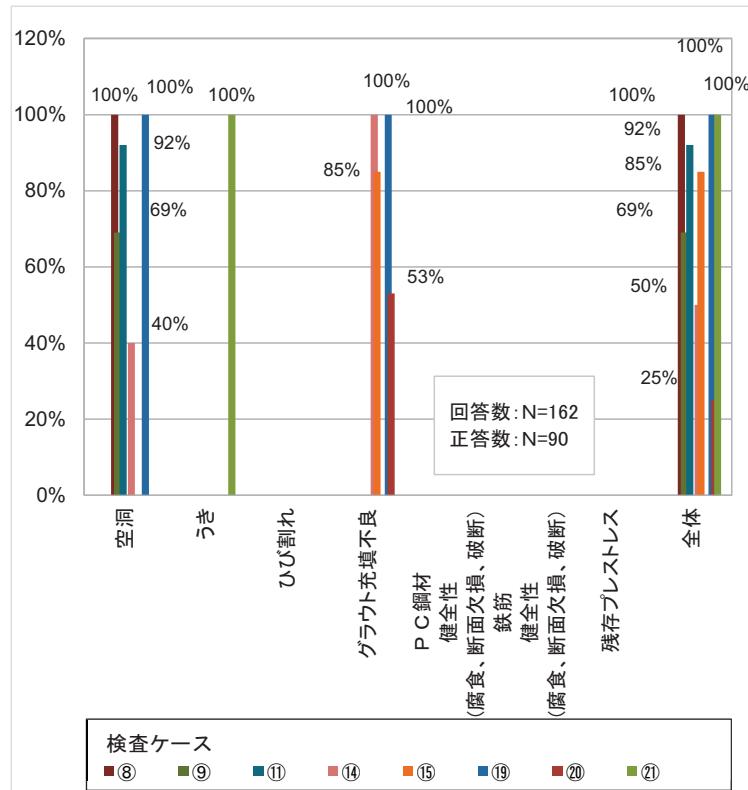
図-3.2.5 内部損傷の正答率

- ・表-3.2.7、図-3.2.5に示す通り、内部損傷の正答率は「空洞」と「グラウト充填不良」で高く、全体の内部損傷正答率は56%であり、実橋レベルでの基礎的調査での正答率25%と比較して高い結果である。
- ・「空洞」について「一致」したのは5ケースであり、正答率は40~100%である。実損傷供試体はわずかに小さな気泡が生じているだけだったため、「空洞」を推定した検査技術はなかったが、模擬損傷供試体では比較的大きな空洞を模擬しているため、検知し易かったと考えられる。
- ・「うき」について「一致」したのは1ケースであり、正答率は100%である。
- ・「ひび割れ」について「一致」した検査ケースはない。
- ・「グラウト充填不良」について「一致」したのは5ケースであり、正答率は53~100%である。
- ・「PC鋼材健全性(腐食、断面欠損、破断)」と「鉄筋健全性(腐食、断面欠損、破断)」、「残存プレストレス量」について「一致」した検査ケースはない。「PC鋼材健全性(腐食、断面欠損、破断)」と「鉄筋健全性(腐食、断面欠損、破断)」については、

以上の通り、模擬損傷供試体を用いた検査では、自己申告通りの内部損傷が推定されたのは 8 ケースで、全体の内部損傷正答率は 56% であった。これは、実損傷供試体を用いた検査よりも、内部損傷の判定が「一致」であった検査ケース数並びに内部損傷正答率ともに増加している。この要因として、模擬損傷供試体には撤去枠から作製した実損傷供試体に見られるようなコンクリート表面の劣化（凹凸等）が存在しないため、検査機器の操作や入出力に影響を及ぼしにくいこと等が考えられる。一方で、内部損傷を検出できなくなった検査技術も存在した。これは、実損傷供試体と比較して供試体の寸法が小さくなつたことで、検査原理によっては反射波などの影響を受けたり、隣接する損傷や鉄筋などの影響を受けたりすることで正確な判定ができなくなること等が要因とな

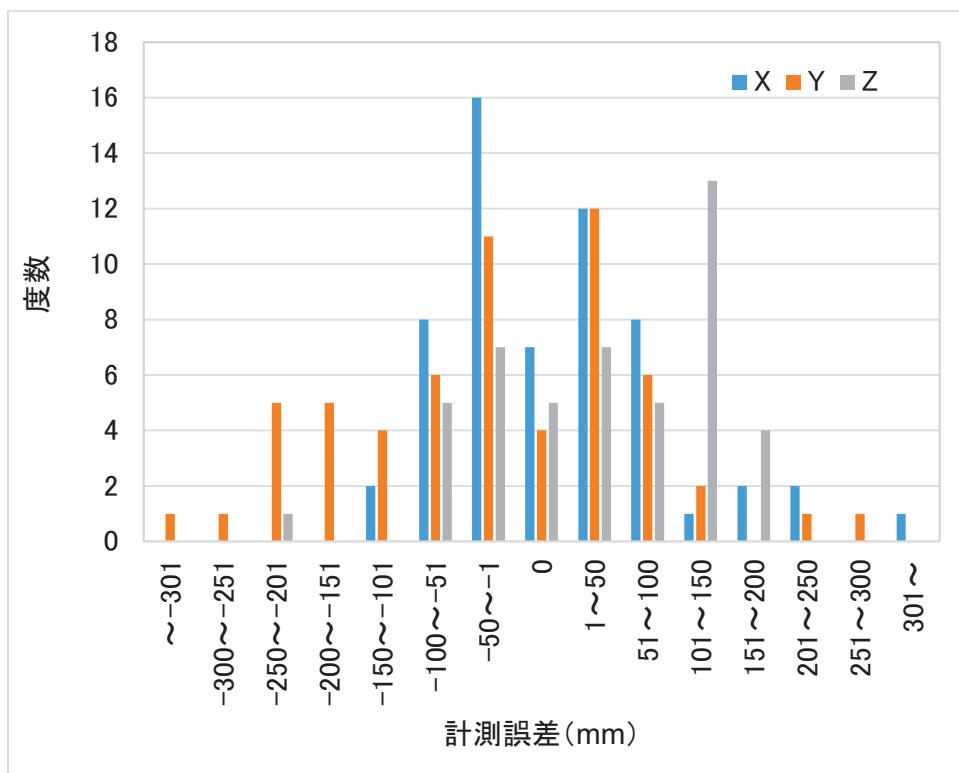
図-3.2.6 空洞位置の計測誤差度数分布

- ・「空洞」の計測誤差は X、Y、Z いずれの方向においても、誤差-50～50 mmを中心には概ね山なりの分布となっており、誤差が大きくなるほど度数は小さくなる傾向である。
- ・「うき」については、内部損傷の判定が「一致」であった検査ケースが少なかったため明確な傾向は見られない。
- ・「グラウト充填不良」については、Y 方向と Z 方向で誤差が小さく、X 方向ではばらつきが大きい傾向である。
- ・「空洞」の計測誤差分布は、検査ケースによって分布に偏りが見られる。

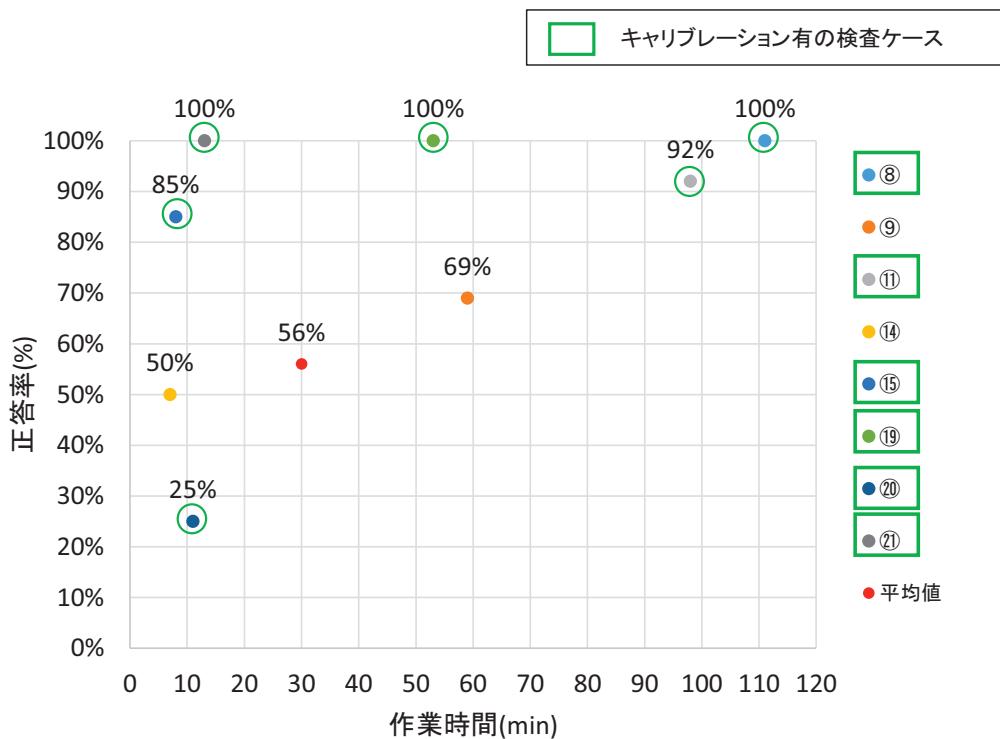
図-3.2.19 各検査ケースの作業時間と内部損傷正答率の関係

- ・図-3.2.19 の通り、キャリブレーション有の検査ケースにおいて、キャリブレーション有の方が正答率は高くなる傾向である、作業時間と内部損傷正答率に相関は見られない。
