4章 タイル仕上げの耐震性 評価試験法の検討

4.1 タイル仕上げの耐震性評価について

4.2 耐震性評価試験法について

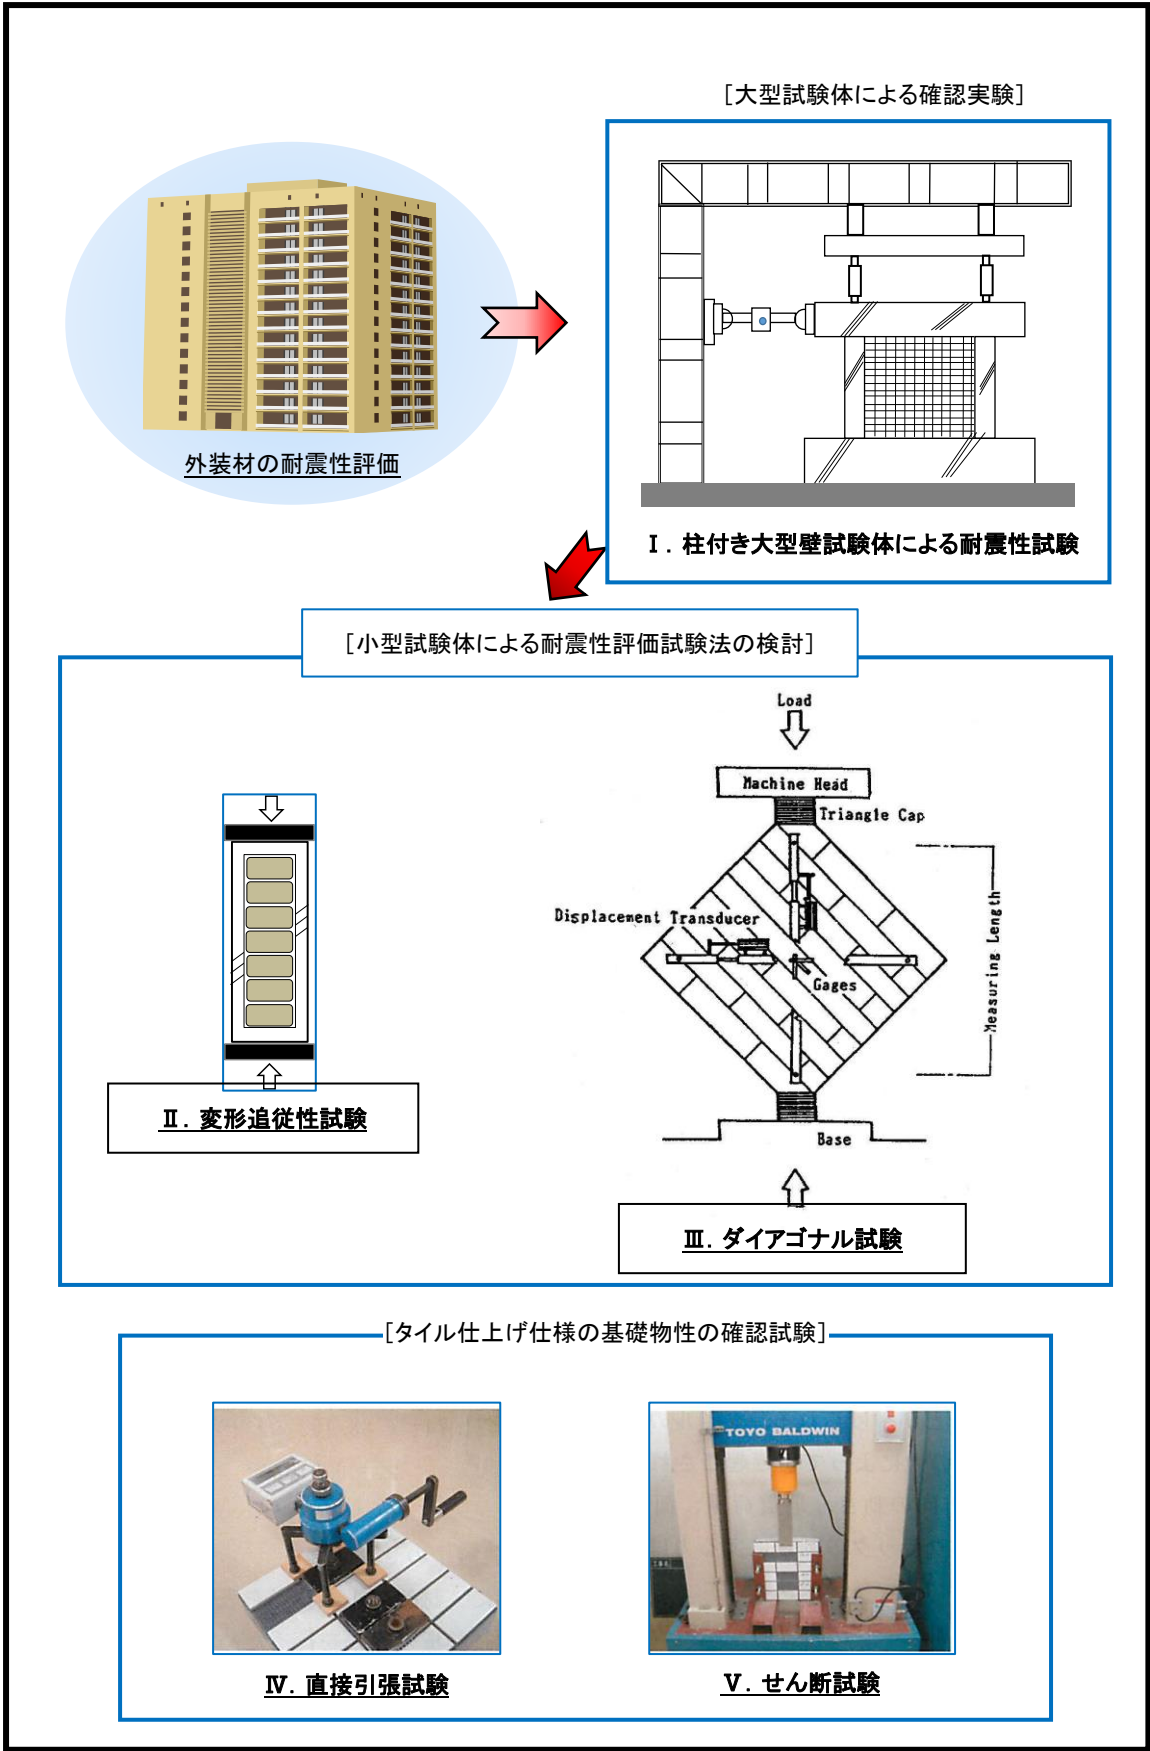
図 4.2 タイル仕上げの耐震性評価試験法の検討

図4.2に本研究で検討したタイル仕上げの耐震性評価試験法の関係を示す。タイル仕上げ外壁の耐震性評価試験法の検討にあたり、まず「I. 柱付き大型壁試験体による耐震性試験」を実施し、タイル仕上げが施されたコンクリート壁のせん断破壊や変形に関するデータ収集を行った。壁部材の耐震試験はタイル仕上げ壁の面積や柱による拘束などの影響も考慮

次に、小型試験体を用いた耐震性評価試験法として、「Ⅱ．変形追従性試験」および「Ⅲ．ダイアゴナル試験」による試験法を検討した。前者はコンクリート躯体の変形に対するタイル等仕上げ材の追従性を評価する試験法として実施するものであり、後者はタイル目地を含めた壁部材として剥落防止性能を評価する試験法として実施した。

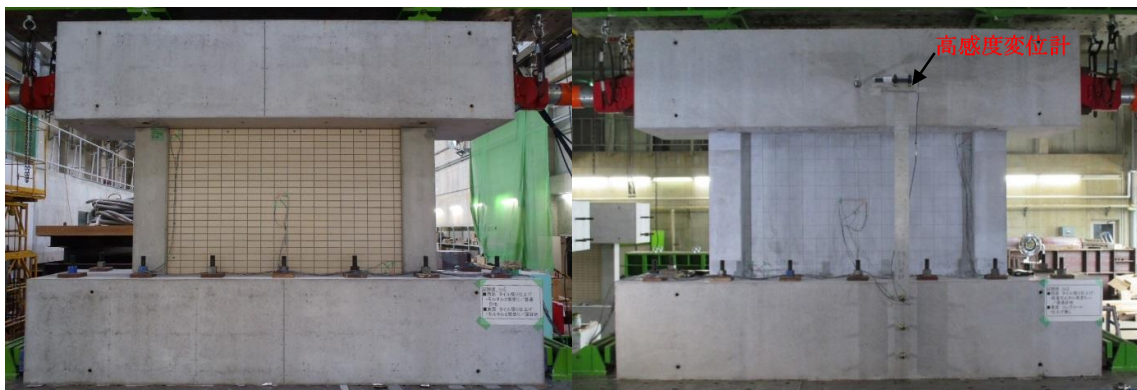
図 4.4.2 建研式加力試験機による静的水平交番荷重試験

載荷方法は、建研式加力試験機を用いて図 4.4.2 のように下スタブを固定し、上スタブの高さ方向の中央両側にアームを取付け静的水平交番載荷（以降、水平交番載荷と記す）を行う。加力は層間変形角で制御し、本試験では同図に示す「南」→「北」に加力する場合を正(+)方向、「北」→「南」に加力する場合を負(-)方向とし、0（ゼロ）からスタートし→+（プラス）→0（ゼロ）→-（マイナス）→0（ゼロ）まで（以降、「+と-又は±」と略す）を1サイクルとして、変形角が1/6400、1/3200、1/1600、1/1000までを1サイクルずつ、1/500、1/250、1/200を2サイクルずつ載荷する（表 4.4.5 参照）。この間にコンクリート躯体がせん断破壊しなければ、層間変形角±1/100の加力を行うこととした。なお、層間変形角は前出の写真 4.4.1 の右側〔コンクリート面〕にあるように、試験体の上スタブ中央の水平変位を高感度変位計で計測し、この値を用いて層間変形角は次の(1)式から求めた。

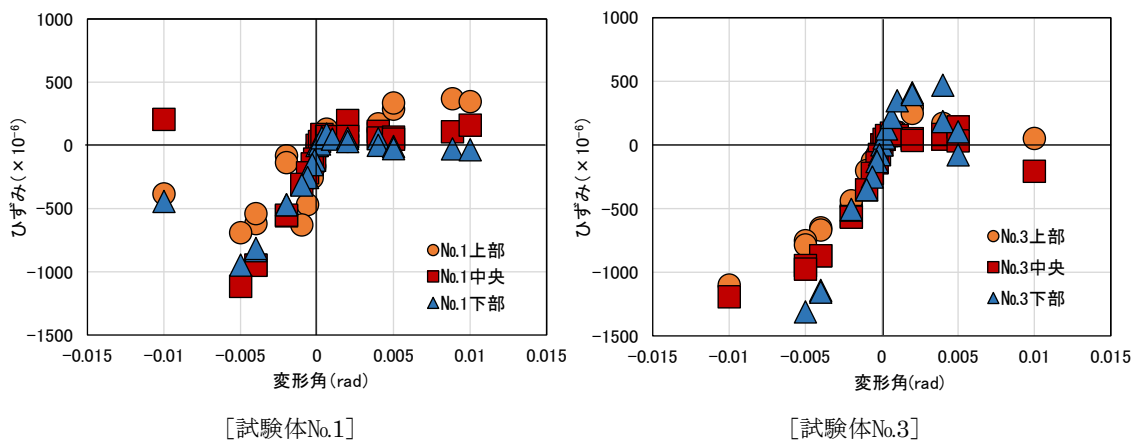
図 4.4.5 層間変形角とコンクリートの斜め方向ひずみ

その後の試験体No.1 は、層間変形角 $-1/100$ (-0.01) の時に上部、中央、下部ともにコンクリートのひずみは急激に小さくなり上部および下部では約 -500μ 、中央部は約 $+200\mu$ となり、前出の図 4.4.3 でも確認されたように最終段階の負方向加力中に急な荷重変化がおきていたことから各測定位置の近傍でひび割れが生じたと推察できる。

試験体No.3 は層間変形角 $-1/100$ でもコンクリート上部と中央には約 -1200μ とひずみの増加がみられ、この加力時点でも変形が進んでいたと考えられる。なお、試験体No.1 および試験体No.3 のコンクリート中央のひずみを確認すると、層間変形角 $-1/200$ (-0.005) のときに、ともに約 -1000μ 生じていた。次の (3) においてコンクリートの破壊状況も合わせて確認する。

一方で試験体No.3は、前出の図4.4.5からコンクリートひずみは層間変形角 $0\sim-1/200$ (-0.005)まで比例関係がみられたが、タイルひずみはそれよりも早い段階で上部、中部、下部ともに比例関係が解消している。写真4.4.3に試験体No.3の層間変形角 $-1/500$ (-0.002)を添付したが特にタイルひずみの測定箇所近傍にはコンクリート壁もタイルにもひび割れの発生や打診検査による剥離は確認できず比例関係が解消した原因は分からなかった。

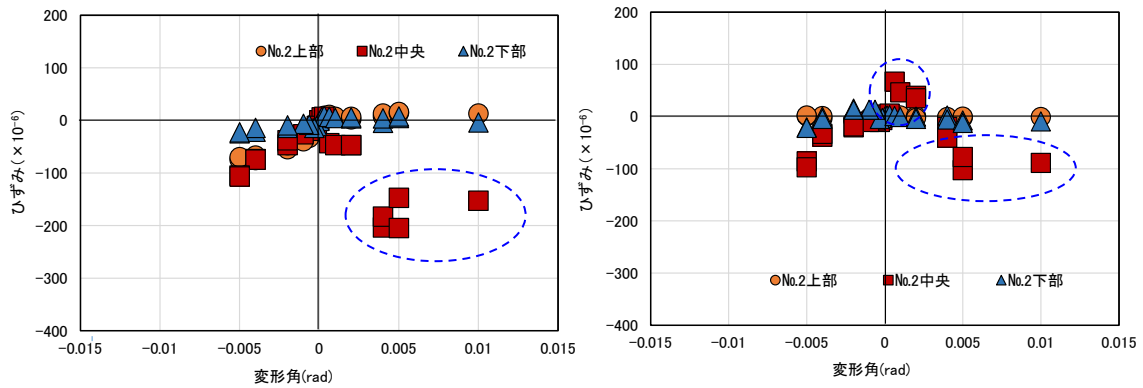
図 4.4.7 試験体No.2 の層間変形角とタイルの斜め方向ひずみ

一方で、図の青い点線で囲んだ正方向加力中の中央タイルひずみの測定値については、普通目地ならびに深目地ともに比例関係はみられなかった。このため、写真 4.4.4 に中央ひずみにバラツキの見られた試験体No.2 の普通目地および深目地の層間変形角 $+1/500$ ($+0.002$) のタイル仕上げの状態を示すと、写真の②は深目地であるためひび割れ発生の有無は確認しにくいものの、写真の①からは中央のひずみゲージ近傍のタイル目地にひび割れが生じていたことが確認できた。同じタイミングでタイルひずみ挙動に影響がみられたことから、正方向加力が影響を受ける向きにコンクリート壁にひび割れが生じたことでタイルひずみに影響が生じたと推察できる。同様に、負方向加力中の普通目地と深目地の両面ともに層間変形角 $-1/250$ (-0.004) 以降は比例関係が解消されていることから、この時に中央付近のコンクリート壁に負方向加力でタイルのひずみゲージが影響をうける向きのひび割れが発生したと考えられる。

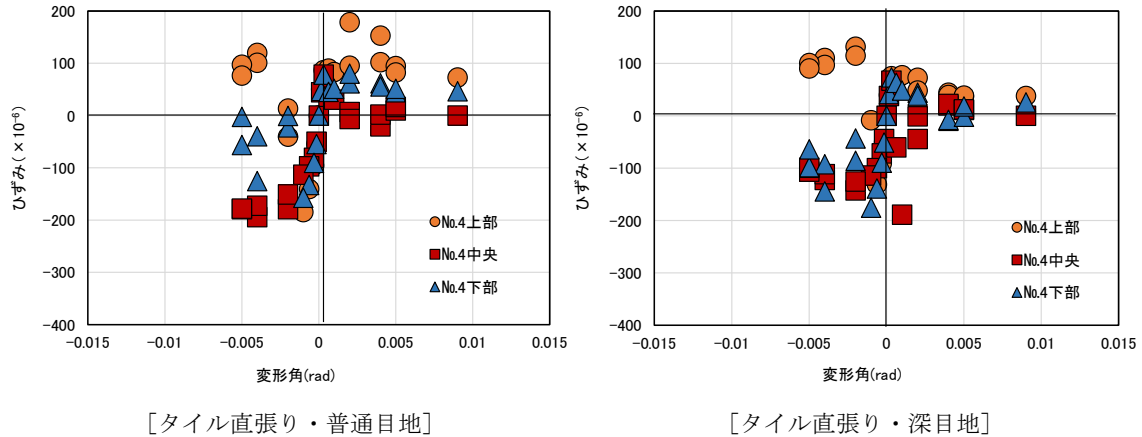
図 4.4.8 試験体No.4 の層間変形角とタイルの斜め方向ひずみ

は変化が緩やかになったことから、コンクリート壁のひび割れやタイルの剥離発生などが考えられる

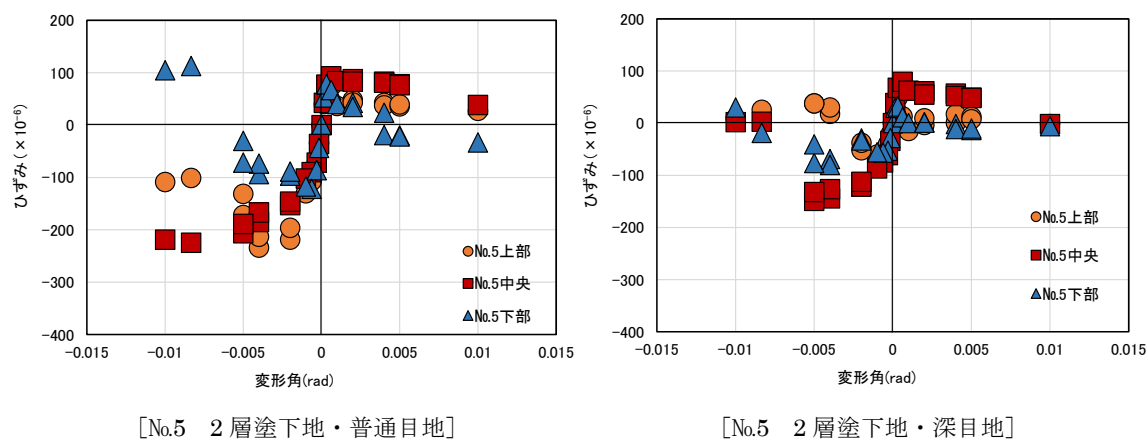
図 4.4.9 試験体No.5 の層間変形角とタイルの斜め方向ひずみ

負方向加力中の層間変形角とタイルひずみの比例関係については、ひずみゲージの近傍にまだひび割れが発生していないか、または、ひび割れとひずみ測定位置に距離がある場合に成立すると推察される。同様に、ひずみの変化が緩やかとなるのは、ひずみ測定位置とひび割れ等の発生位置までが影響を及ぼす範囲内に進出しはじめたためと考えられる。

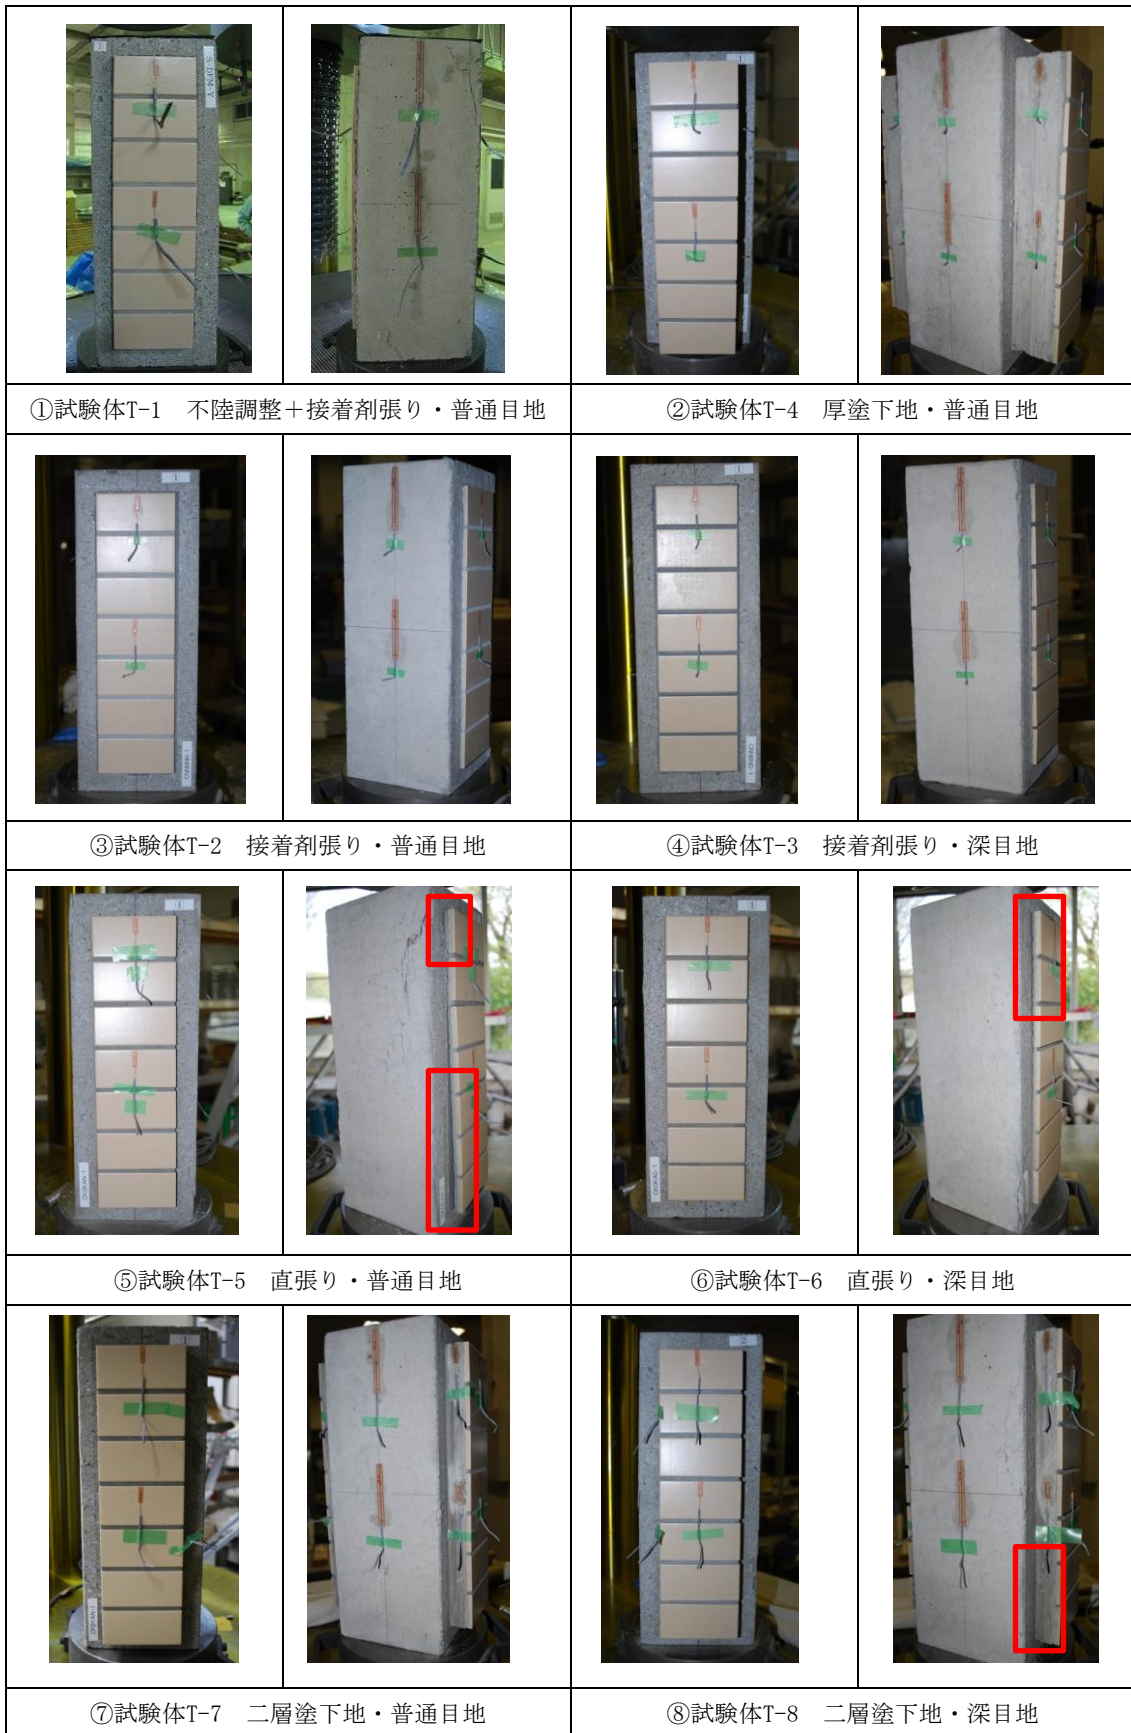
写真4.5.1 変形追従性試験の載荷終了後の状態

写真4.5.1に各種試験体の変形追従性試験の載荷終了後の状態を示す。いずれの試験体も加力中のタイル仕上げの剥落（落下）はなかった。ただし、浮きの生じていたタイル仕上げについては、試験体を加力装置から撤去する際の少しの衝撃で剥落が生じた。目視観察から、タイルにひび割れが入った試験体はなかったものの、不陸調整+接着剤張り・普通目地試験体T-1（写真の①）および接着剤張り・普通目地試験体T-2（写真の③）の目地には、ひび割れが入った箇所があった。一方、下地モルタルが厚い仕様の厚塗下地・普通目地試験体T-4（写真の②）、2層塗下地・普通目地試験体T-7（写真の⑦）および2層塗下地・深目地試験体T-8（写真の⑧）の目地には、ひび割れは生じていなかった。

タイル直張り・普通目地試験体T-5（写真の⑤）および同・深目地試験体T-6（写真の⑥）、ならびに2層塗下地・深目地試験体T-8（写真の⑧）の仕上げには、上・下端部（写真赤囲み箇所）から剥離が生じ、それが進行して浮きとなっていた。これらは加力試験中はタイル剥落しなかったものの、試験終了後に試験体を試験装置から移動させる際の衝撃で剥落が生じた。

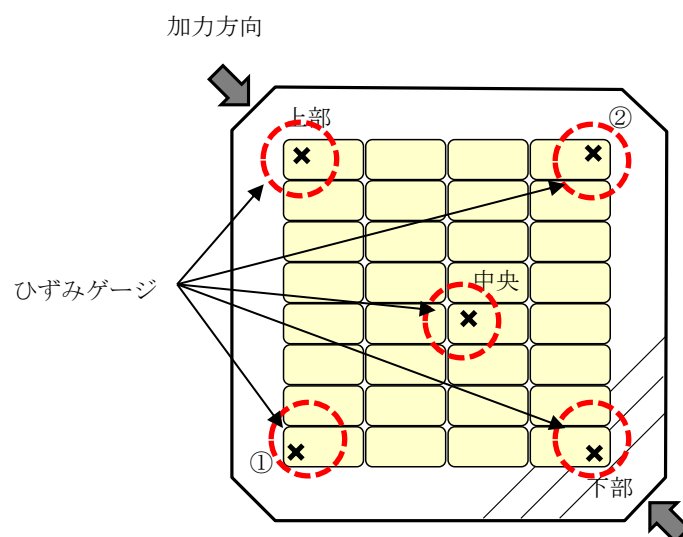
図4.5.15 ひずみゲージ位置

図4.5.15にダイアゴナル試験体の加力方向とタイル面に貼り付けたひずみゲージの位置を示す。なお、コンクリート面ではコンクリートひずみもタイル面と同じ位置で計測している。同図の5点全てで加力方向に対して平行方向および垂直方向のひずみを計測しており、データはロガーを用いて5秒ごとに自動計測した。

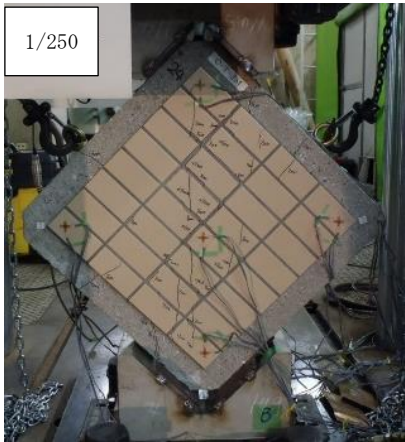
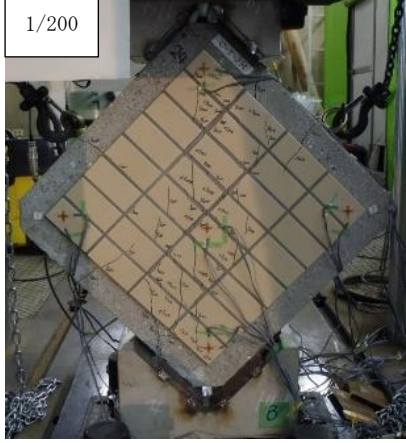
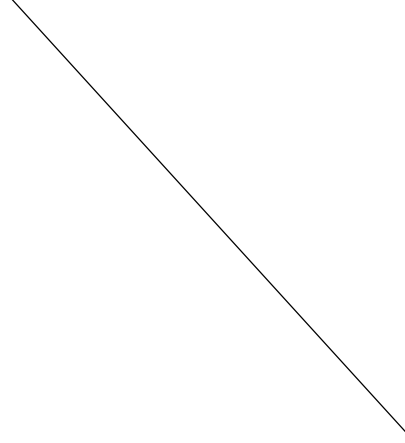
写真 4.5.4-2 解放型治具による試験体K-5 (タイル直張り仕上げ・普通目地) の各せん断変形角の測定画像

写真4.5.4-2のタイル面もコンクリートと同様に、せん断変形角1/1000(0.001)の測定時に中央付近のタイルおよび目地には縦ひび割れが入っているのを確認した。タイル仕上げはせん断変形角1/200(0.005)までは剥落しなかったが、せん断変形角1/150(0.007)～1/100(0.01)までの加力中に欠損したタイル1枚と、タイル裏足およびコンクリートと張付けモルタルとの接着界面で剥離したタイル2枚の剥落が確認された。

<p>(変形角 0.005) 剥落なし</p>	<p>(変形角約 0.007)</p>	<p>(変形角 0.01) タイルの部分欠損</p>

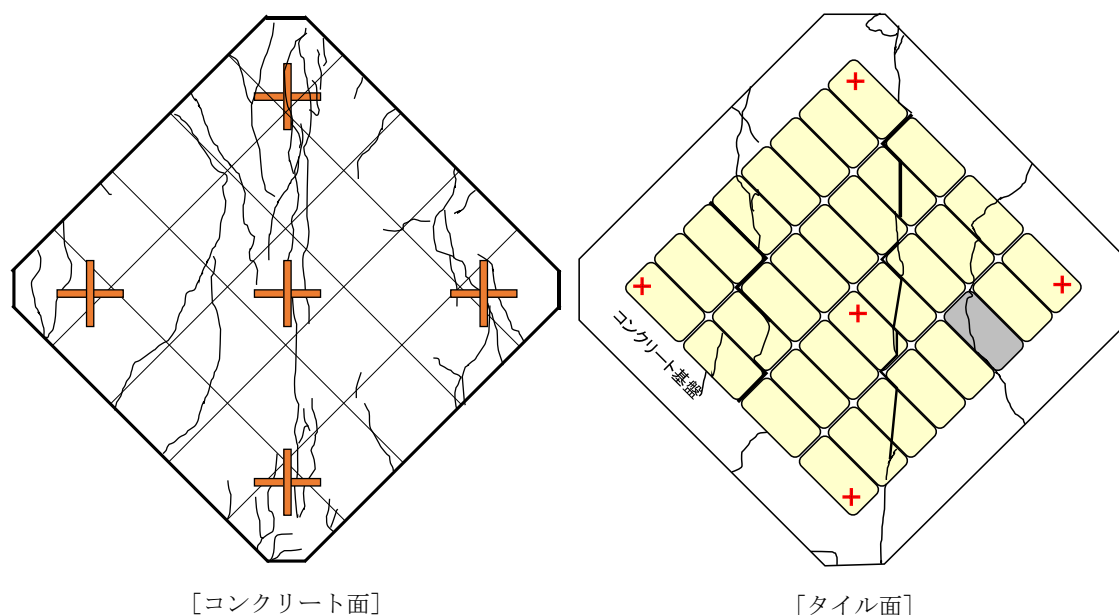
図4.5.21 拘束型治具 せん断変形角1/200の試験体C-5（タイル直張り・普通目地）の破壊状況

図4.5.21に拘束型治具のせん断変形角1/200の試験体C-5の破壊状況を示す。打診による検査では、ひび割れの生じたタイルの中の1枚に浮き音が確認された。

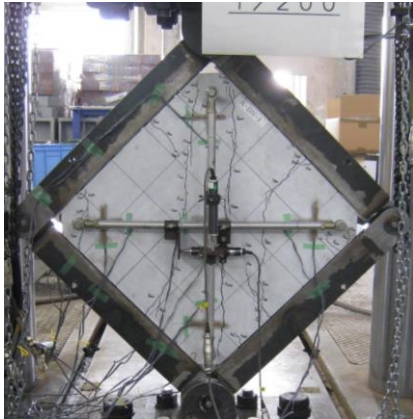
C-4 厚塗・普通目地	C-3 接着材張・深目地	C-6 直張り・深目地	C-8 二層塗・深目地

写真 4.5.7-1 セン断変形角 1/200 時の拘束型治具によるダイアゴナル試験のコンクリート基盤の破壊状況

写真4.5.7-2 セン断変形角1/200時の拘束型治具によるダイアゴナル試験のタイル仕上げの破壊状況

- (1) ダイアゴナル試験に用いたコンクリート基盤寸法：500mm×500mm×厚さ70mmに鉄筋D6をシングル配筋した試験体仕様については、比較的小型であるがタイル仕上げのひび割れや剥離の発生を面で評価できる点において適当であったと思われる。コンクリート基盤の500mm×500mmの面には、45二丁掛けモザイクタイルを4列×8行張付けつけることができ、タイル目地深さの条件も含めてせん断変形に対する損傷発生状況を確認することができていた。ただし、試験体作製においては載荷用の治具と試験体の接地面におけるコンクリート圧壊を防止するため、面精度確保が重要条件となり注意が必要となる。

- (2) 解放型治具について、解放型治具による載荷試験では治具が接する領域のコンクリートがせん断滑り破壊を生じるコンクリートの圧縮破壊と類似していた。耐震性評価試験に用いるには、治具と試験体の接地面を考慮し治具の寸法や試験体の形状を再度検討する必要があると考える。
- (3) 拘束型治具について、拘束型治具による載荷試験ではコンクリート基盤はせん断破壊し、基盤に均等に力が伝わることを確認できたことから、面での評価が必要なタイル仕上げの耐震性評価に適していると考えられる。また、コンクリート基盤の初期ひび割れは、せん断変形角は1/1600（約0.0006）くらいから入るため、柱梁付き大型壁試験体の初期ひび割れ発生と状況が類似していた。

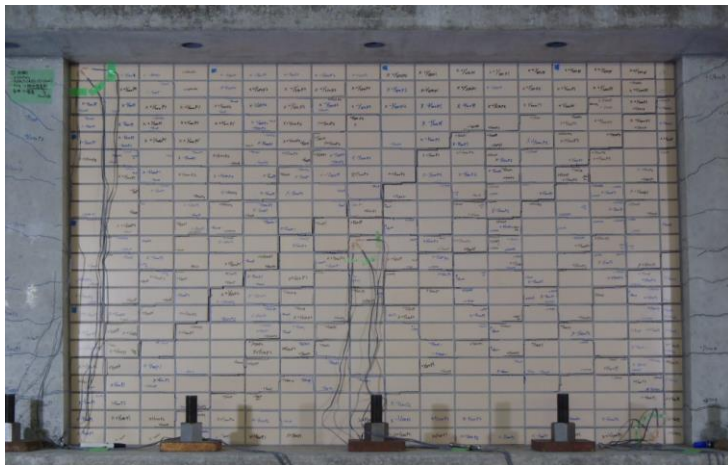
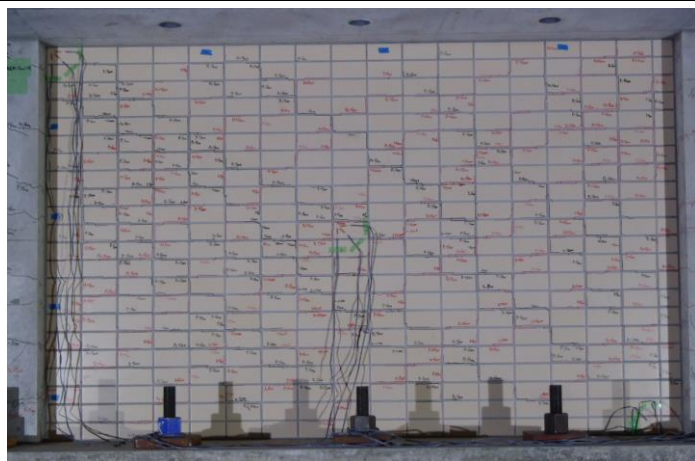
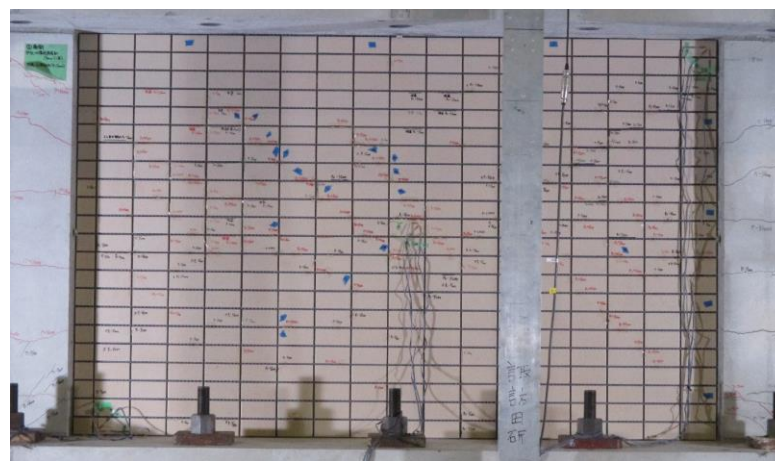
写真4.5.10-1 層間変形角1/200終了時の柱付き大型壁試験のタイル仕上げ破壊状況（その1）

写真4.5.10-1および写真4.5.10-2に柱付き大型壁試験体のせん断変形角1/200(0.005)の試験終了後の破壊状況を示し(4.3節 写真4.3.5の再掲)、写真4.5.11に拘束型治具のダイアゴナル試験でせん断変形角1/80(0.0125)の試験終了後のタイル仕上げの破壊状況を示す。

- (1) 拘束型治具によるダイアゴナル試験のコンクリート基盤と柱付き大型壁試験体のコンクリート壁に発生したひずみと変形角の関係は類似していた。また、コンクリートに生じたせん断ひび割れの入り方も類似していた。
- (2) 柱付き大型壁試験体とダイアゴナル試験体ともに変形角 $\pm 1/1600$ (\pm 約0.0006)前後でコンクリートにひび割れが入った。
- (3) 柱付き大型壁試験体とダイアゴナル試験体の損傷状態の違いは、柱付き大型壁試験体が水平交番載荷試験であったため、一軸圧縮載荷試験のダイアゴナル試験よりも負荷が大きくなり、浮きや剥落が生じやすいことであった。
- (4) タイルに生じたひずみを確認することは剥離や剥落のしやすさを分析する際に有効であるが、部材に直接貼付けるタイプのひずみゲージは試験体の損傷に伴う故障が多く測定不能となることが多かった。データの安定性や信頼性には不安な面もあるため、タイル仕上げのひずみ測定の方法については試験体損傷の影響を受けにくい方法の検討が必要である。
- (5) 拘束型治具を用いたダイアゴナル試験法は、柱付き大型壁試験体を用いた耐震性試験の結果と共通点が多く代替試験法として適用可能であると考ええる。
- (6) 一軸圧縮載荷によるダイアゴナル試験で柱付き大型壁試験と同等の耐震性評価を行うには、ダイアゴナル試験専用の破壊状態に関する判断基準を設けることが手段の一つであると考えられる。基準については今後別途検討する必要がある。

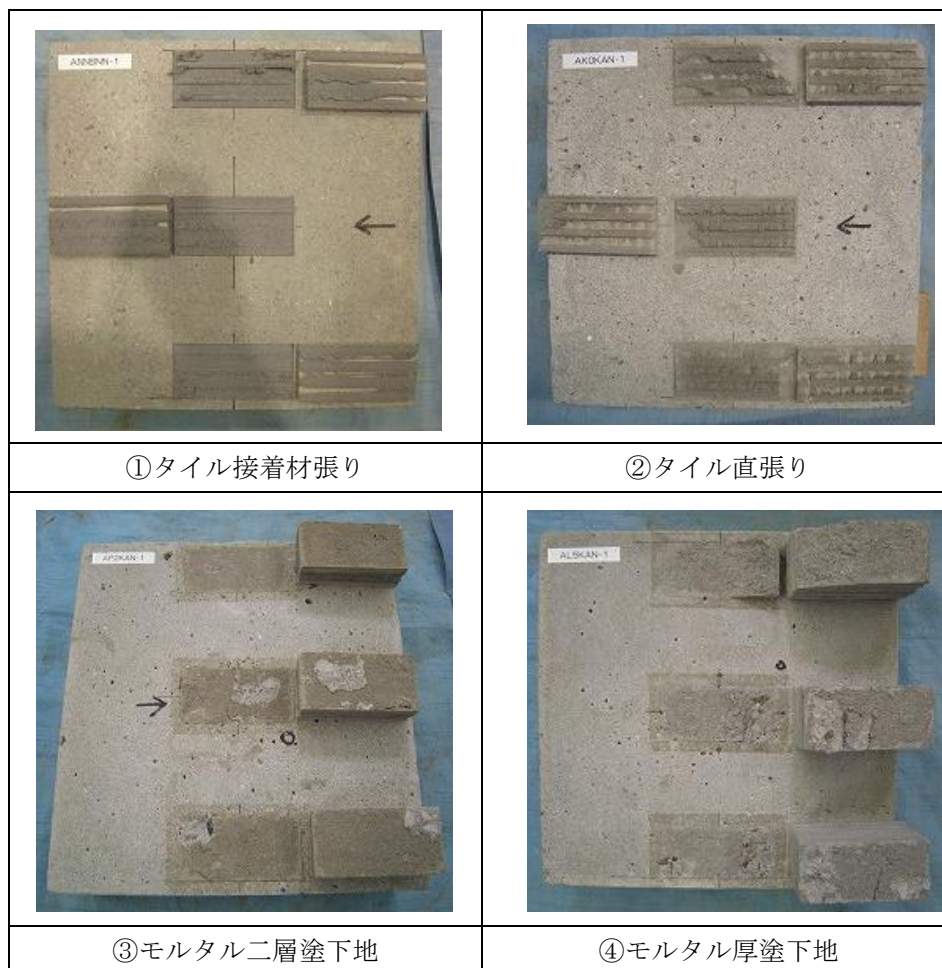
写真 4.6.4 せん断試験後の剥離箇所

と下地モルタルの接着面ではほぼ剥離していたが、剥離面積の 1 割程度をコンクリート凝集破壊しているものもあった。「モルタル厚塗下地」(写真の④)は一個がコンクリート接着界面(6割)と下地モルタルの凝集破壊(4割)であり、他の二個はコンクリート凝集破壊(2割)とコンクリートと下地モルタルの接着界面(8割)で剥離していた。
