領域 7：災害時における対応をスピーディかつ的確に支援する

# 災害発生時の被災規模等の早期把握技術に関する調査

Study on technologies of a damage survey on road in first stage after a disaster

道路構造物研究部 道路地震防災研究室  
Road Structures Department  
Earthquake Disaster Management Division

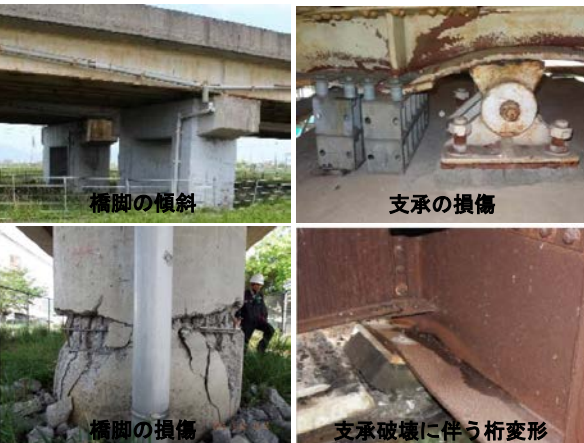
図-2 熊本地震における道路橋の特徴的な被害  
(H28.6.24 第5回道路技術小委員会配布資料より引用)

熊本地震では、2 度の強い揺れにより図-2 のような

道路橋の被災が発生し、通行障害により復旧活動に影響を及ぼした。そこで、熊本地震の道路橋の被災状況を整理し、被災の特徴と桁の変位量を計測できる既存の道路橋被災状況把握システムの機能を比較することで、道路橋の被災度を把握するために必要な追加機能を抽出した。その結果、上部工や下部工の変状、支承周りの各部材の損傷状況を把握する機能追加の必要性が明らかとなった(表-1)。これらの各部材の損傷状況を把握するために、ウェブカメラや傾斜計、加速度計を新たに追加することとした(図-3)。なお、ウェブカメラについては、過年度に設置した道路橋被災状況把握システムの試行運用時に、桁の変位量だけでなく、写真などによって被災状況を確認したいとのニーズが道路管理者より得られたことから採用を決定した。

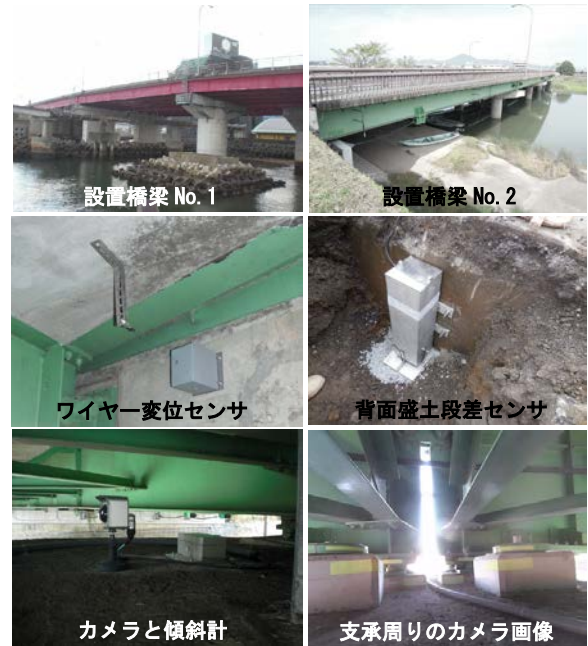
図-4 道路橋被災状況把握システムの設置状況

システム設置の際には、道路橋の被災を想定することで設置計画を取り決めた。曲線橋に関しては、熊本地震の被災による桁の移動を踏まえ、計測機器の設置箇所や個数を決定した。また、多くの橋脚を有する多径間の道路橋に関しては、地震時の水平力が最も大きくなる橋脚を動的解析により算出し、監視すべき箇所を選定した。設置橋梁や設置した計測機器の状況を図-4に示す。本研究での設置計画や設置後の状況から、計測機器の検証方法や仕様を整理した検証項目（案）を表-2に示す。この検証項目は、試行を継続する中で詳細に整理していく予定である。

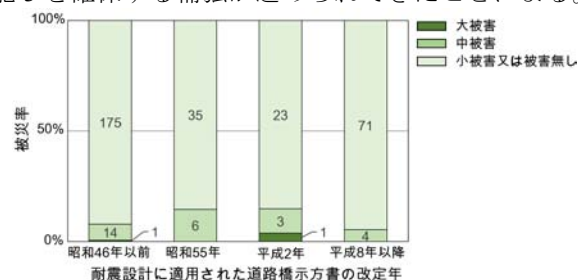
図-1 適用基準毎の被災率

耐震補強による道路橋被害の軽減に関する分析例を図-1 に示す。図は、東北地方太平洋沖地震による直轄国道の道路橋の被災度を、「大被害」、「中被害」、「小被害又は被害無し」に分類し、それぞれの発生状況を道路橋への適用基準毎に整理したものである。平成 7 年兵庫県南部地震では、昭和 46 年以前の技術基準を適用した橋脚に倒壊や変形などの甚大被害が多く生じたが、その様な傾向は図には認められない。これは、1978 年宮城県沖地震の被災により耐震性が低い道路橋の更新・補強が進められたこと、また、兵庫県南部地震と同程度の地震動に対しても落橋等の甚大な被害を防止する「緊急輸送道路の橋梁耐震補強 3 箇年プログラム(平成 17～19 年度)」等により、地震による橋の損傷が致命的とならない耐震性能 3 を確保する補強が進められてきたことによる。

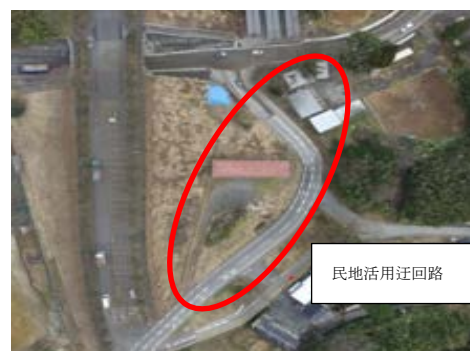
写真1 道路用地以外を迂回路として整備した事例

道路密度が低い山間部等において道路閉塞が発生し迂回路等が存在しない場合や、他に啓開ルートが存在しない場合は道路用地以外の活用事例がある。前者は、熊本地震の被災県道の迂回路として道路側方の民地を活用した事例がある(写真1)。
