3.1 都市防火研究と災害調査 ―平成 28 年糸魚川市大規模火災調査報告―

II 平成28年糸魚川大規模火災調査報告

国土交通省
国土技術政策総合研究所 国立研究開発法人建築研究所が共同で実施 平成29年7月公表
国総研 都市防災・防火基準 建築研究所 防火研究・住宅・都市研究の5人チーム
(報告書 <http://www.niiim.go.jp/lab/bcg/siryou/tnn/tnn0980.htm>)

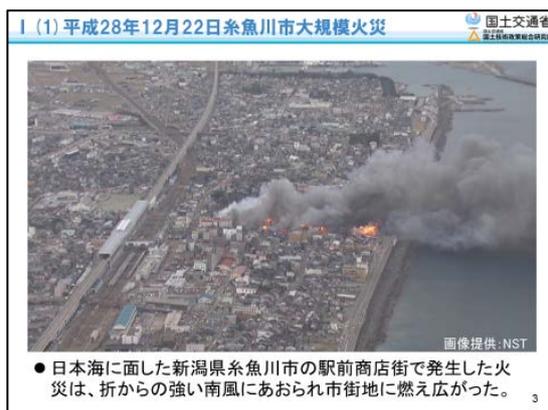
昨年起こった糸魚川火災です。上空からの映像です。左側のほうに北陸新幹線の糸魚川駅が見えますけれども、その駅前から右側の日本海に向かって、煙と炎が広がっているのがわかると思えます。

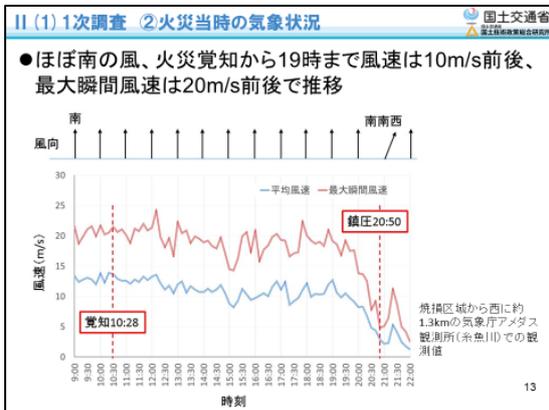
当時の気象状況ですけれども、糸魚川では地名をとって焼山おろし、姫川だしと呼ぶ強い冬の南風が吹いていて、フェーン現象が起こっていたということです。

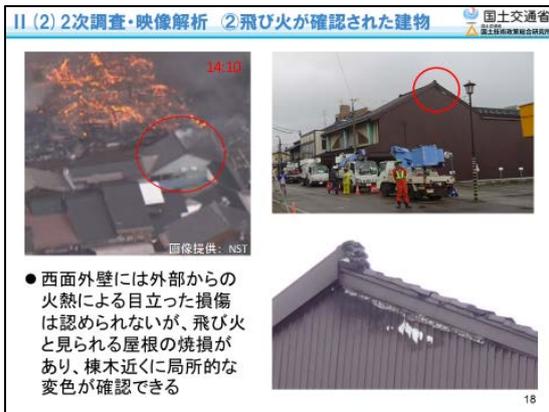
その例の1つですけれども、左側の映像で延焼している地区からちょっと離れたところの建物の屋根の上から煙が起っています。実際、鎮火後にその建物を確認したところ、やはり棟木のあたり、屋根の上に燃えた跡が残っていたので、これをもって飛び火があったと判定している例です。

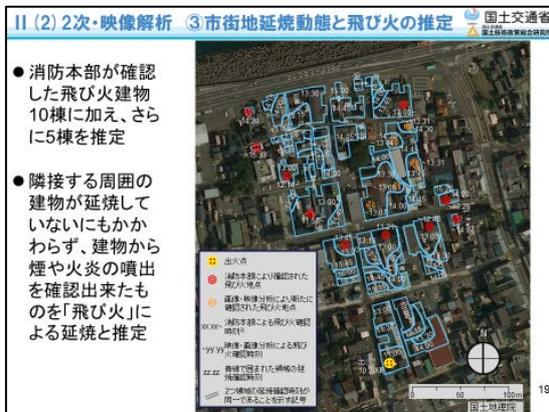
そういった解析をさまざまやってまとめたのが、この市街地延焼動態図。いつごろ、どのように火が広がったか、それと飛び火がどうであったかというのを調べたもので、現地の消防が10棟飛び火を確認していたのですが、国総研でさらに5棟追加して、飛び火があったと判定しています。

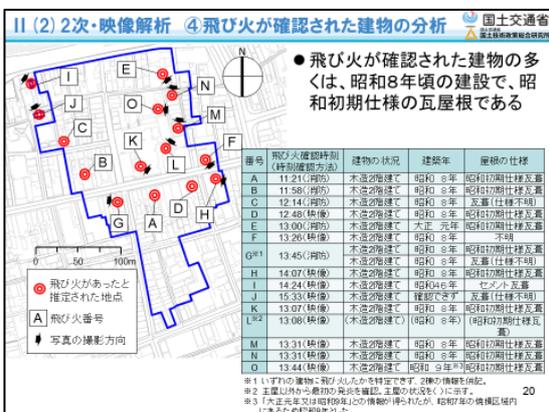
今説明した飛び火があった建物をさらに分析すると、木造の建物で昭和7年の大火直後に建てられた建物が多い。さらにもう1つ特徴的なことは、屋根が昭和初期のままだったということで、この2つの特徴が明らかになりました。

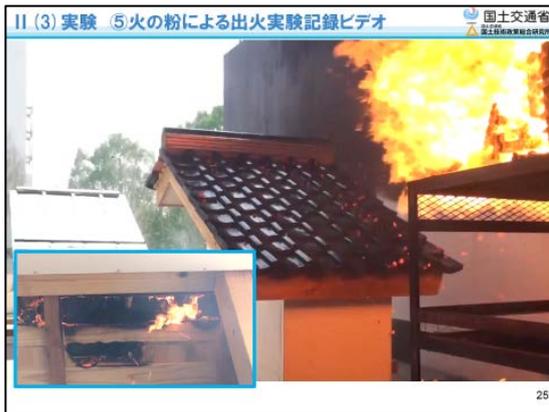
手前の木材が燃えているところから、火の粉が屋根の上に飛んでいって降り積もっている。これは昔の瓦なのですが、隙間に結構入っています。屋内からみると、下地に燃え移って、こういう形で屋根裏に燃え広がるという現象が見られました。

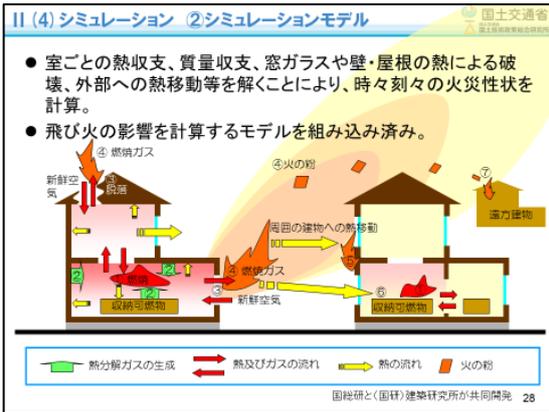
シミュレーションモデルは、建物の外壁とか屋根の違いも反映して精緻にできる最新の高度なモデルで、火の粉もモデル化しています。

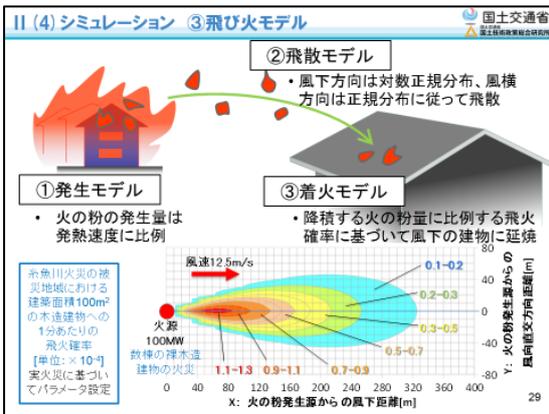
火の粉については、今回の実験や調査の結果に基づいて、発生、それから飛散、屋根に燃えつく着火までを、確率的に表現するモデルを組み込んでやっています。

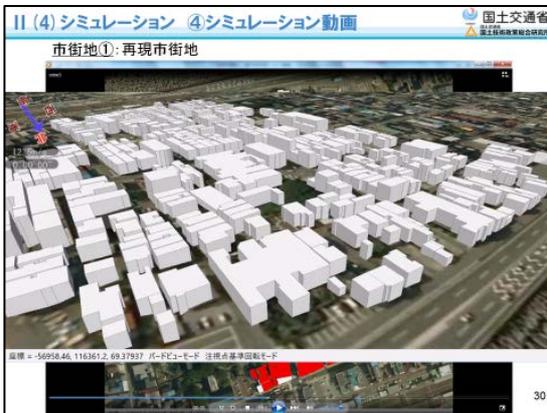
これがシミュレーション動画ですけれども、海の方から見たものです。速いのですが、駅前の方からばらばらに火が燃え移っていることがわかって、飛び火があったというシミュレーションになっています。

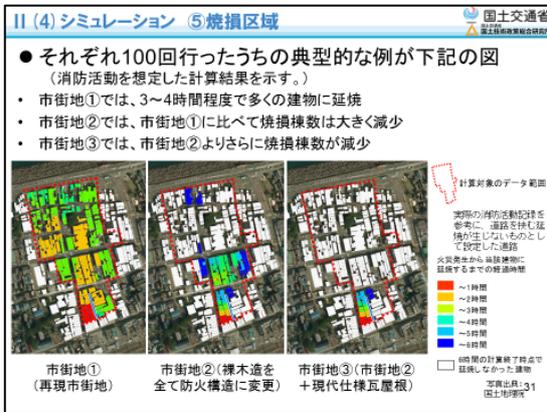
それを3つの市街地で比較したのがこれで、再現市街地ではやはり3、4時間で燃えたのに対して、規制をした場合には、範囲が狭まって、それから時間もゆっくりになった。それで、さらに瓦も現代瓦に変えたシミュレーションでは、火元の街区だけに火災がおさまっているというシミュレーション結果になっています。

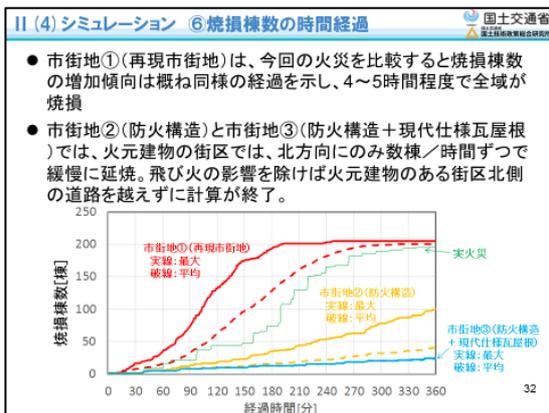
それから、これはシミュレーション結果を時間経過でみたものですが、赤い点線が再現市街地で 100 回シミュレーションした結果の平均値で、実火災は緑色になりますが、それとはほぼ合っているということで、シミュレーションの結果はかなり精度が高いということがわかってと思いますし、②や③の市街地は随分と燃える数が減っているということがわかります。

結論的にいえば、今回の調査報告は、準防火規制の有効性がある程度検証できたということと、規制だけではやはり十分ではなくて、住民の自主的な建物の維持、管理、改修が非常に重要だということがわかったのではないかと思います。
