## 資料 6 参考資料

- ① 北海道 建設部土木工事共通仕様書（北海道建設部、平成 29 年 10 月版） 資料 6-1
- ② 特定外来生物オオハンゴンソウの防除について（矢野誠一、平成 24 年） …… 資料 6-6
- ③ 「一時湛水（水攻め）」による防除事例  
（セイタカアワダチソウ、福島河川国道事務所） …… 資料 6-9
- ④ 「水揚げ」による防除事例（ボタンウキクサ、近畿地方整備局 企画課） …… 資料 6-10
- ⑤ 「大型土のうによる遮光」による防除事例（オオフサモ、大洲河川国道事務所） … 資料 6-16
- ⑥ 「土壌 pH の調整」による防除事例（オオキンケイギク、岡山河川事務所） …… 資料 6-21

② 特定外来生物オオハンゴンソウの防除について (矢野誠一、平成 24 年)<sup>2)</sup>

③ 「一時湛水（水攻め）」による防除事例（セイタカアワダチソウ、福島河川国道事務所）<sup>3)</sup>

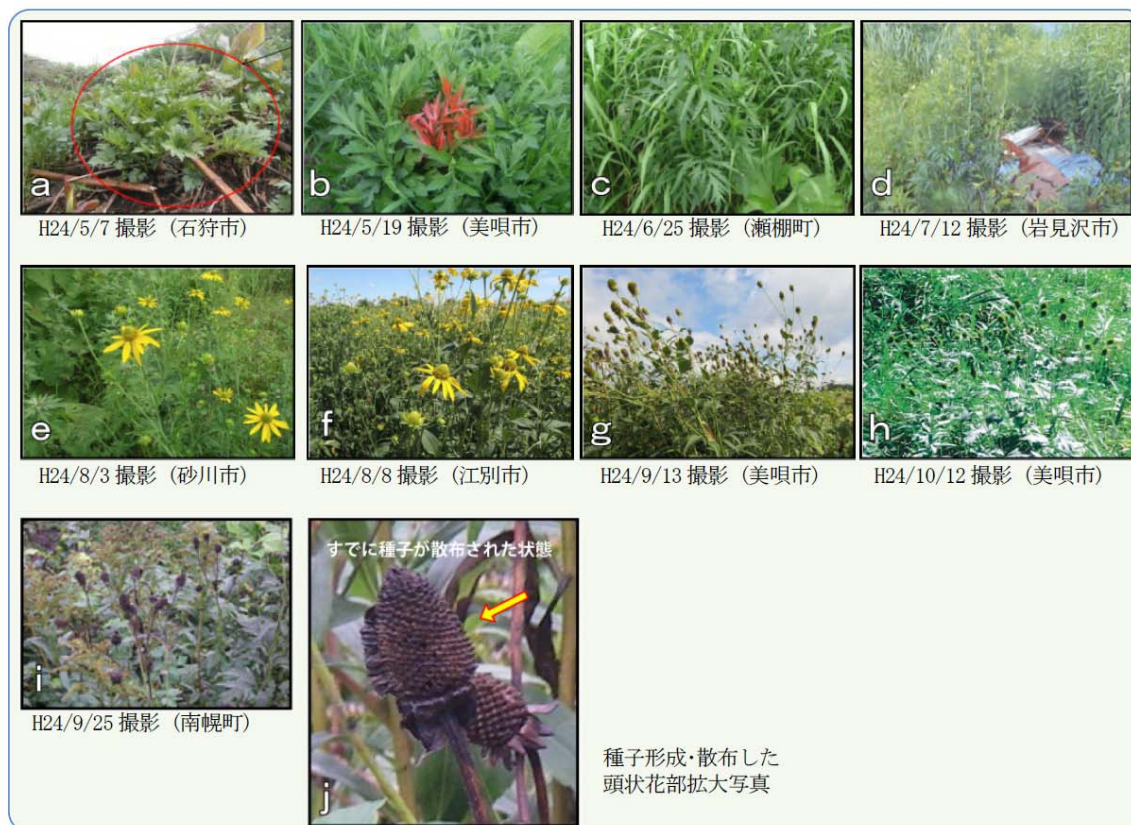
図-9 現場におけるオオハンゴンソウの確認状況

各工事においてオオハンゴンソウが確認された順にその状況写真を図-9に示す。

図-9 a)b)は、平成24年5月に確認されたオオハンゴンソウの例である。前出の図-3で示したように、ヨモギの葉のように見えるが、ヨモギは葉の裏に毛があり灰白色をしているが、オオハンゴンソウには毛が無いため、注意深く見ると同定ができる。

図-9 c)d)は、比較的成長している開花前の個体である。葉にはオオハンゴンソウの特徴がはっきりと見られ、同定も容易である。

7月中旬を過ぎ、8月ともなると図-9 e)f)のように開花し、黄色く目立つので発見は容易である。写真の様子では、頭状花の中央部分が黄緑色であり管状花がまだついている状態であることから、受粉しているが完全には結実していない段階とみられ、種子は未形成もしくは未熟である。この状態であれば、まだ種子散逸防止の対策が不要な段階であるが、その後短期間で結実し、種子の形成の段階に至ることから、防除のタイミングには注意が必要である。

8月には結実し9月を過ぎると種子が形成、散布される時期となる。図-9 g)h)の様に花びら(舌状花)が散り、種子が形成された状態となっているものは、種子の散逸防止に注意が必要となる。

図-9 i)j)は、種子の散布を終えた個体の写真である。9月を過ぎると、枯れ草よりも種子や根を含むすき取り土の処理が中心となる。図-9 j)のように頭状花部分には、若干種子を残しているものも多いため、枯れ草の処理についても『種子を含むもの』として散逸防止や永久的埋土処理、焼却処分などを行う必要がある。

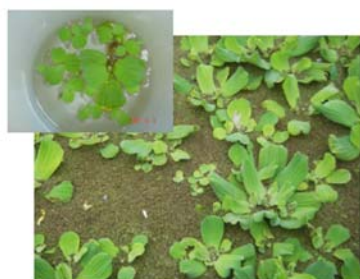
図-2 ボタンウキクサ

ボタンウキクサはアフリカ原産の多年生植物であり（図-2）、日本には1920年代に観賞用として持ち込まれ

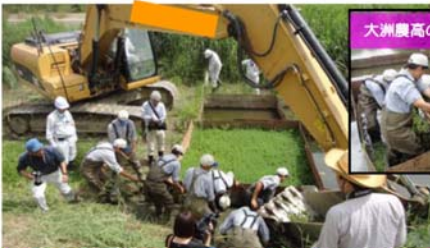
平成25年5月27日の取り組み状況  
～手作業と建設重機を使用してオオフサモを撤去～

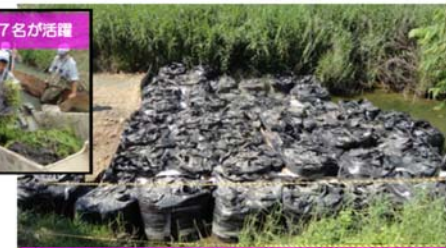
平成25年に実施した オオフサモの繁殖防止対策  
～繁殖していた箇所に大型土のうを設置～

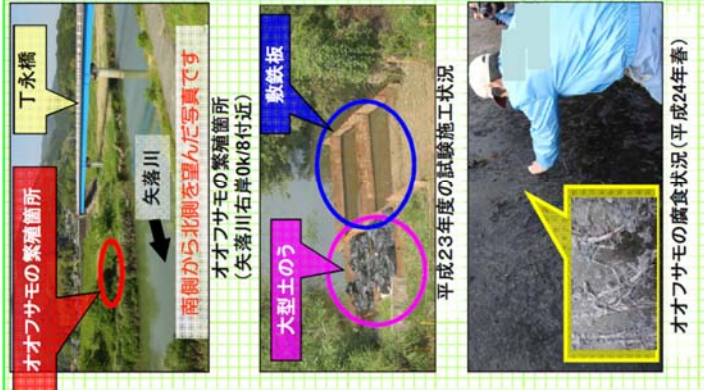
- オオフサモ繁殖防止のため確立した方法がないため、現場に試験施工フィールドを設置。
- オオフサモ成長に関する三大要素(光・水・養分)のうち、光を遮断する方法により繁殖防止策(大型土のう・敷鉄板の設置)を試みる。(右中の写真を参照)
- オオフサモの一部は堆肥化(じゃがいも栽培に利用)。

- 平成23年度の試験施工により、オオフサモが腐食しており、一定の効果を確認。(右下の写真を参照)
- 繁殖範囲が平成23年度の約35%となり、繁殖の減少がみられた。

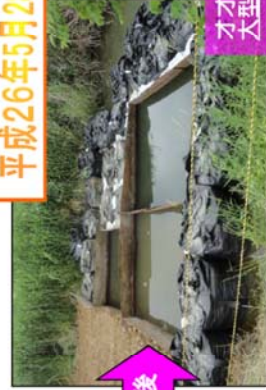
オオフサモが多く生えていた地点等に  
大型土のうを設置

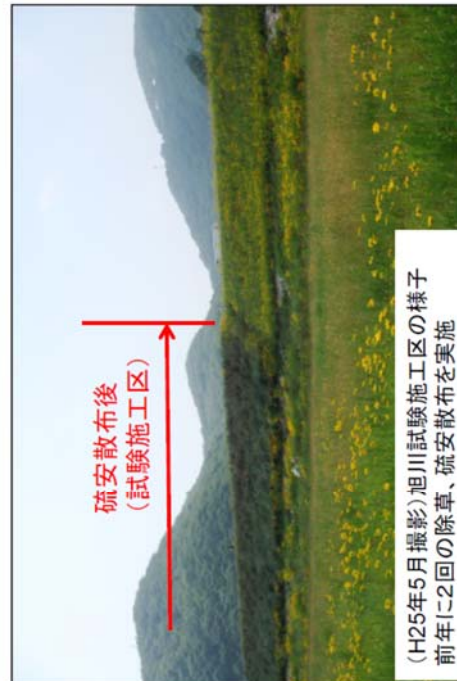
(H25年5月撮影) 旭川試験施工区の様子  
前年に2回の除草、硫安散布を実施

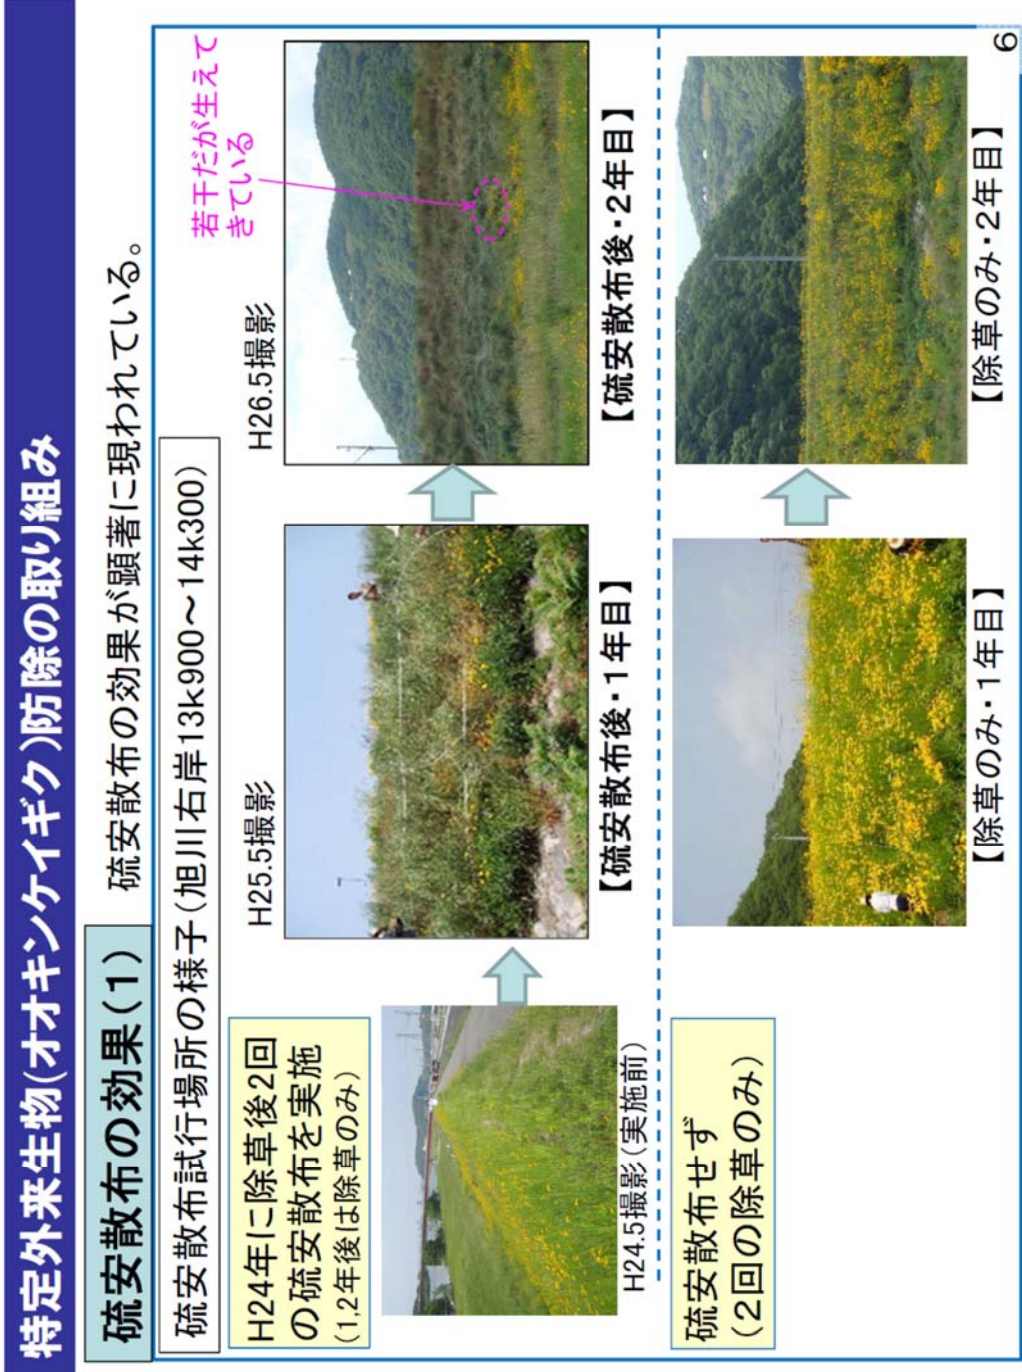
硫安散布の効果(2)

硫安散布により在来種が繁茂している。
