領域 6 : 交通事故等から命を守る

交通事故発生状況に関する統計データ分析

生活道路の交通安全対策の導入推進に関する検討

自転車通行空間の効果的な計画・設計に関する検討

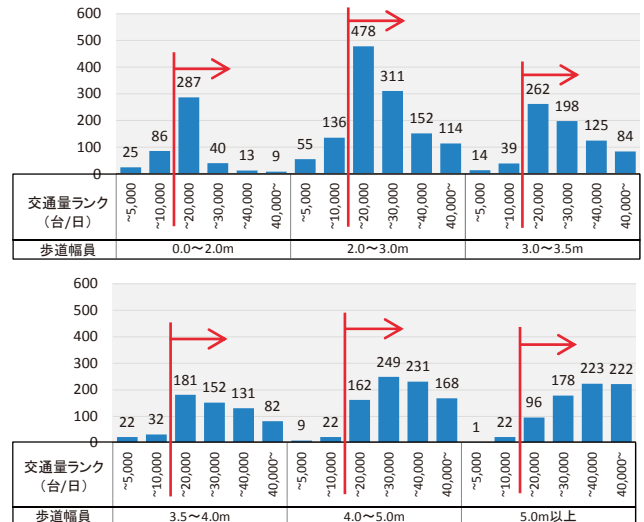
交通事故統合データベースを用いて、自転車対歩行者事故を歩道幅員別・自動車交通量ランク別に整理した結果を図5に示す。これを見ると、歩道幅員には大きな影響を受けず、自動車交通量が10,000台/日を超えてくると自転車対歩行者事故が多くなることを把握した。

図5 自転車対歩行者事故の歩道幅員別・自動車交通量ランク別の死傷事故件数（H23～H27の合算）

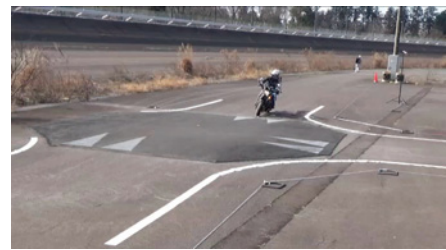
乗用車・貨物車の走行状況を確認したところ、揺れやすさ等々の危険な状況は見られなかった。また、通常想定される走行速度での騒音・振動は、単路部のハンブを上回る状況は特段確認されなかった。自転車・原付・自動二輪について、被験者に走行させ（図-2）揺れやすさについて聞き取り調査した結果では、いずれのハンブでも特に問題は確認されなかった。路面が濡れた状態でも同様に調査したが、特に問題は確認されなかった。シニアカー・車椅子（自走）については、ハンブ B、C ではハンブの掛からない空間を確保したこともあるが、いずれのハンブでも単路部のハンブと比べ揺れや傾き等での通行上の問題は確認されなかった。

図-2 二輪車の走行の様子

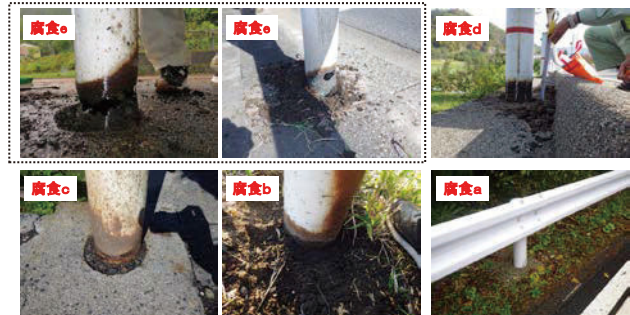
現地調査では、防護柵等の部位毎に「腐食」、「変形」、「ゆるみ・脱落」の程度を分類して整理した。今回の調査では、特に「腐食」の事例を多く収集することができ、写真1のように分類して整理した。

腐食e: 部材に穴があき腐食が生じた状態
腐食d: 層状さびが生じ、大きな板厚減少がある状態(穴があくまでに至っていない状態)
腐食c: 層状さびが生じ、明らかな板厚減少がある状態
腐食b: 防食機能の劣化が進行し、腐食が生じつつあるが板厚減少は僅かである状態
腐食a: 健全な状態(防食機能の劣化に留まる状態を含む)

写真1 腐食e～aの分類
