参考資料 1： 初回点検橋梁の詳細分析（腹圧力の影響）

# 1. 初回点検橋梁の詳細分析（腹圧力の影響）

## 1.1 橋梁 No. 6

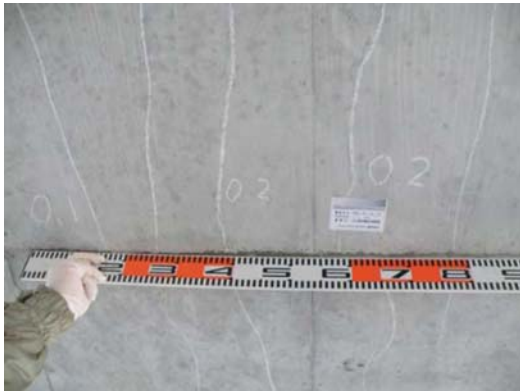
参写真-1.1.1 下床版橋軸方向ひび割れ  
(写真番号 20)

- ①床版下面の橋軸方向ひび割れ (参写真-1.1.1)
- ②床版上面の橋軸方向ひび割れ (参写真-1.1.4)

- ひび割れが多く発生している第2径間、第3径間、第4径間には、16本～18本の多くの下床版内ケーブルが配置されている。さらに内ケーブルは、下床版支間の中央寄りに配置されており腹圧力により大きな曲げモーメントが生じる配置となっている。
- 計算書では床版下面の必要鉄筋量は D13@125 であるが、実配置鉄筋量は D16@125 となっている。腹圧の検討によりランクアップしている可能性もあるが、計算書には腹圧に対する検討が無く根拠は不明。
- 腹圧力の計算がなされていない場合、腹圧力がひび割れの要因となっている可能性がある。

上述のように下床版下面のひび割れの主な要因は、下床版内ケーブルの配置本数が多いこと、下床版中央部に配置されていることから、腹圧力により下床版に大きな曲げモーメントが作用していることが要因のひとつであると考えられる。鉄筋応力を抑えることで、ひび割れを少なくすること、あるいは幅を現状より小さくすることは可能と考える。

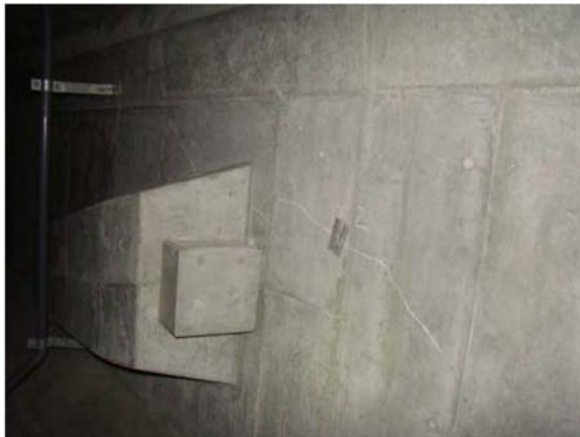
参写真-1.1.4 ウェブ付根近傍のひび割れ  
(写真番号 25)

②の下床版内ケーブルの腹圧によってウェブ付根近傍に発生する直角方向の引張力が、定着突起近傍の背面引張と合成され斜め方向にひび割れが発生したと考えられる。

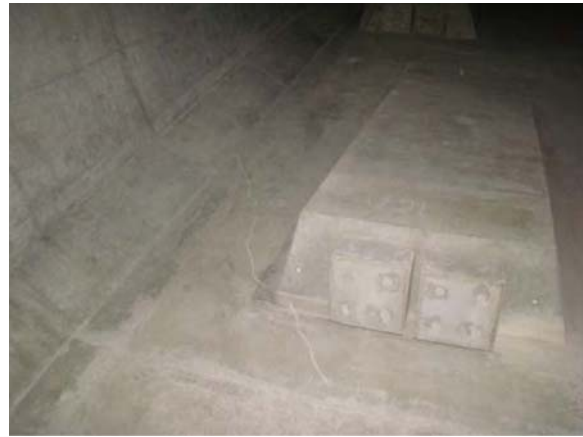
参写真-1.1.5 下床版定着突起近傍のひび割れ  
(写真番号 24)

・コンクリート道路橋設計便覧<sup>1)</sup>に記載された補強筋の算出方法により、定着部前面に生じる引張力 (T4) とプレストレスによる曲げモーメントによって生じる引張力 (T5) の合計値に対して補強鉄筋量 (D22-8本) を配置している。合計の引張力の内訳は、下床版上面付近に発生する T4=517kNの方が下床版下面付近に発生する T5=2kNに対して大部分を占めているが、配置鉄筋は上面、下面に均等に配置されており、上面付近の補強鉄筋量が不足している可能性がある。

下床版上面の定着突起近傍のひび割れは、1)下床版内ケーブルの腹圧によるもの、2)定着力に対する補強鉄筋の配置位置に関する配慮不足、3)打継目の拘束応力によるものと考えられる。2)については定着突起補強筋の配置位置は基準に明記されていないことから、上面の引張が大きいにも関わらず、上面・下面に均等に補強筋が配置されていたことが要因の一つであると考えられる。施工時対応は可能であるが、鉄筋の配置位置を変更する必要があるため、設計時に上面と下面の引張力の大きさに応じて鉄筋を配置する対策が効果的である可能性がある。

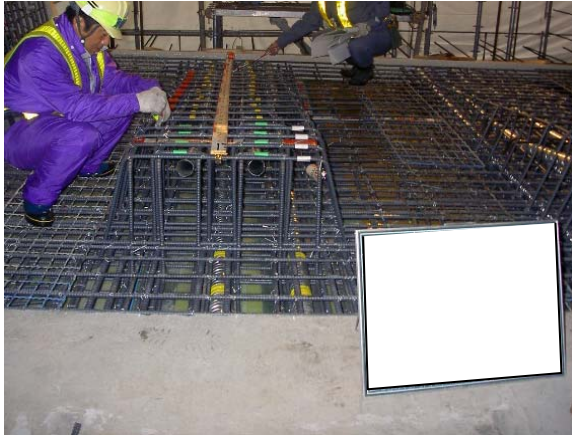
参写真-1.1.9 下床版定着配筋写真

施工記録を確認したところ、ひび割れ発生部は過密な配筋となっておらず、補強鉄筋も必要本数配置されている。

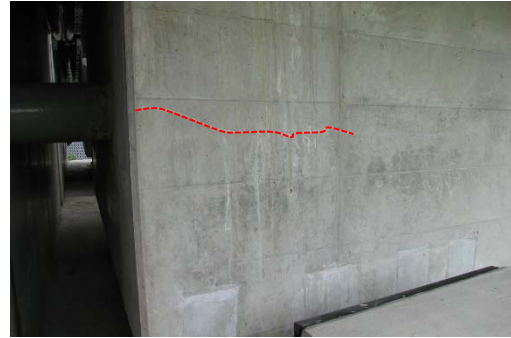
参写真-1.2.3 桁端部のひび割れ  
(写-2)

- ・桁端部の支点横桁付近は、早強コンクリートで施工し、断面も大きくマスコンクリート状態となり、温度ひび割れが発生しやすい。
- ・施工計画書によれば、以下のコンクリート配合としており、セメント量も多くなく、 $W/C=38.5$  も少なく、適切な配合と思われる。

- ・桁端部はP C鋼材を集中的に定着するため、定着部付近にP C鋼材に沿ったひび割れが発生しやすい。
- ・図面で確認した結果、定着部の縁端距離が180mmとなっている。当該橋梁で使用されている定着工法の当時の施工基準ではグリッド筋を用いた場合、12S12.7mmでは180mm以上確保することとされていたが、現在は、補強筋等の配置上の関係もあり203mmとして縁端距離を大きくした値に変更されている。
- ・本橋は、塩害区分で鋼材純かぶりを70mmにしているにもかかわらず、定着具の縁端距離を通常の場合と同じく180mmとしており、スターラップ内に適切に定着具や補強鉄筋が配置できない状況にある。設計時の配慮に欠けた一面もあると考えられる。

桁端部に生じた橋軸方向ひび割れの主な要因は、1)マスコンクリートの温度応力、2)定着具付近の局部応力などが考えられる。これらに対しては、鉄筋の応力度を抑えること及び定着具の縁端距離を確保することでひび割れの影響を低減できるものと考えられる。

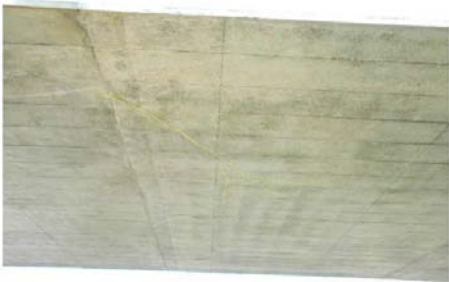
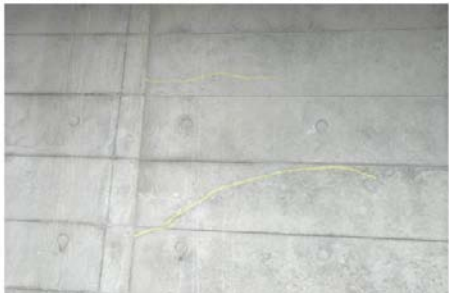
参図-1.3.3 損傷状況

写真番号	58	径間番号	22	撮影年月日	2005.02.21
部材名	主桁	要素番号	0101	メモ	
損傷の種類	ひびわれ	損傷程度	b

写真番号	61	径間番号	23	撮影年月日	2005.02.21
部材名	主桁	要素番号	0101	メモ	
損傷の種類	ひびわれ	損傷程度	b	ひびわれ [0.1mm]

写真番号	59	径間番号	22	撮影年月日	2005.02.21
部材名	主桁	要素番号	0101	メモ	
損傷の種類	ひびわれ	損傷程度	b	主桁側面のひびわれ [0.1mm]

写真番号	54	径間番号	21	撮影年月日	2005.02.21
部材名	主桁	要素番号	0101	メモ	
損傷の種類	ひびわれ	損傷程度	b	主桁側面のひびわれ [0.1mm]

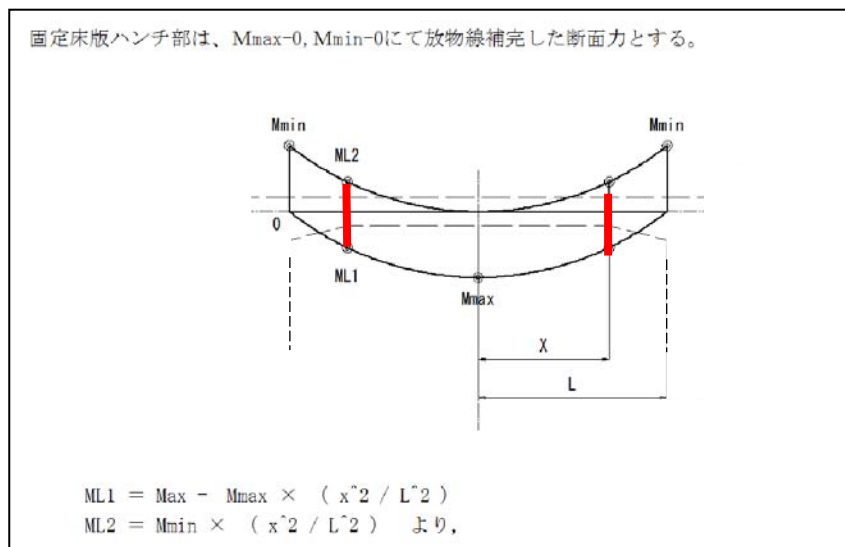
参図-1.4.16 上床版ハンチ部断面力算出例

- 中間床版側のハンチは長さが 600mm と比較的に短いため負の曲げモーメントの影響が大きくなる。さらに床版の支点付近（ウェブ付近）は、横締ケーブルが架設ケーブルの上に配置されるため、横締鋼材の偏心モーメントの影響も加わり、床版下面に引張応力が発生するおそれがある。
- 上床版の検討は、支点部と支間中央部の断面に着目して行われるが、床版厚変化点の断面も応力状態が厳しい場合がある。この断面を検討する場合、道示の「T荷重による床版単位幅あたりの設計曲げモーメント」に示される式を補間して曲げモーメントを算出するが、検討断面として扱うことが明確になっていないため、検討されていないケースがあり、その結果、ひび割れが発生した可能性も考えられる。
