第1章 倒伏・落枝の発生要因

1.1 基本事項

1.2 気象害による樹木の倒伏・落枝のメカニズム

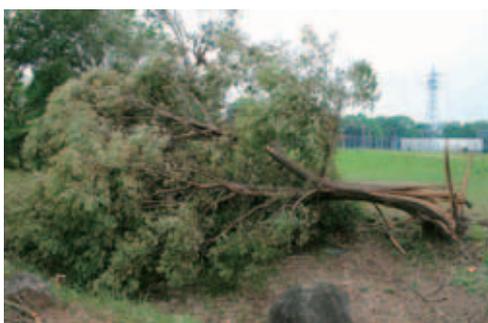
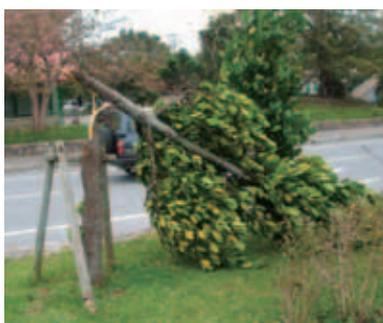
幹折れ：根株（左）と主幹（右）の折損

樹木の倒伏は、幹が根元付近または途中で折れる「幹折れ」と、根系基盤が周囲の土壌から引きはがされるように樹体が完全に転倒する「根返り」に分類される。根系基盤にせん断が発生するものの倒伏には至らずに傾いた状態にとどまる「傾斜」の場合もある（写真-1.1）。

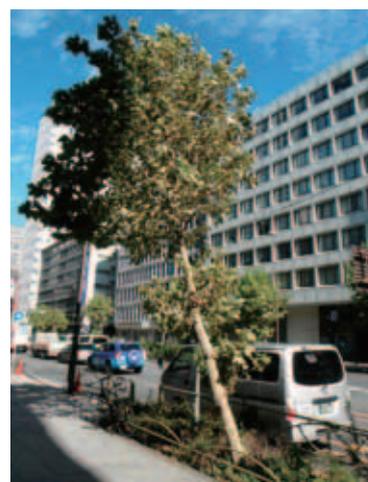
傾斜：根元から傾いた状態

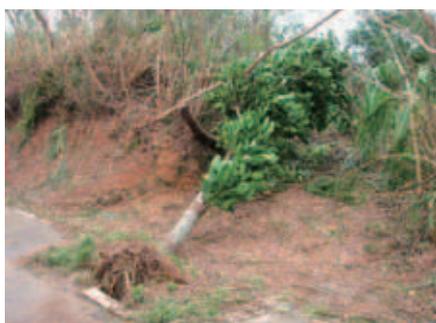
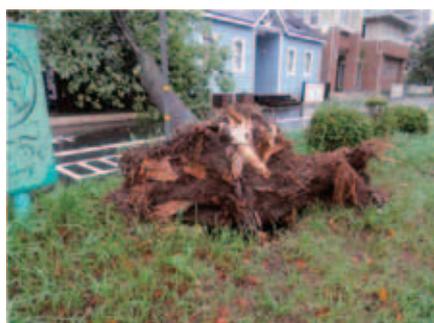
根返り：根系の伸長不良（左）と腐朽（右）による倒伏

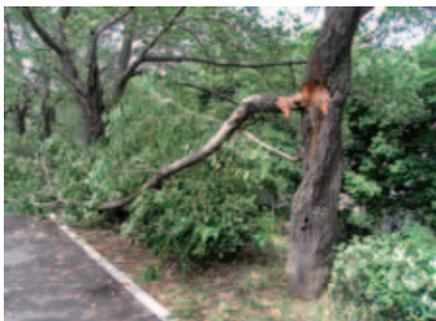
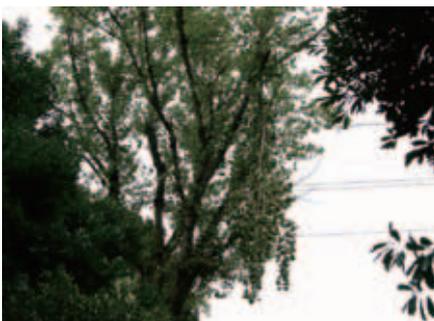
落枝：枝の分枝部（左）と途中（右）での折損

落枝は、枝の材が折れるもの、分枝部から裂けた状態になるものを含んでいる（写真-1.1）。

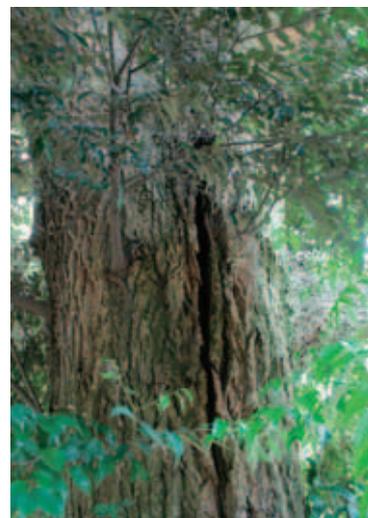
写真-1.1 街路樹の倒伏・落枝等の被害形態

亀裂：幹が裂けた状態

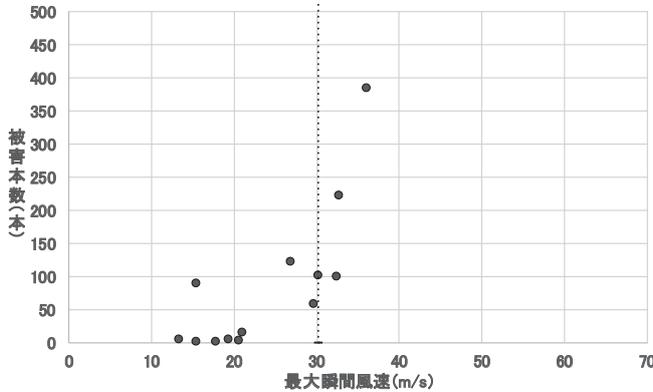
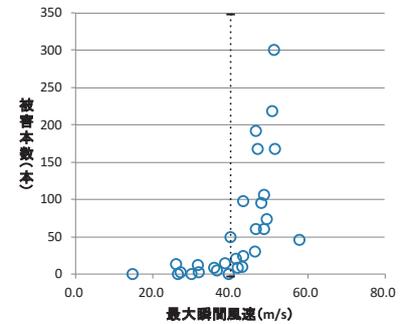
図-1.1 台風時の風の強さと倒伏被害の関係

東京都（街路樹）における事例

沖縄県（街路樹・公園樹）の事例

台風における風の強さと倒伏の関係は、過去の調査によると最大風速および最大瞬間風速が大きくなるとともに被害が増える傾向が確認されており、具体的には東京都の事例では最大瞬間風速が約30m/s以上、沖縄県の事例では最大風速が約22m/s以上、最大瞬間風速が約40m/s以上となった場合に急速に被害本数が増加していた（図-1.1）。また、台風が襲来している期間合計降水量が増加すると被害が増える傾向も確認されている（図-1.2）。これは、街路樹が植栽されている植栽柵や植樹帯等の制約を受けた植栽空間の土壌に大量の雨水が短時間に流入することで、一時的に土壌の含水率が高くなって土壌が緩む（土壌粒子間の摩擦力が低下する）ためと考えられる（写真-1.2）。

- ①風荷重は風速の2乗に比例する。台風時における街路樹被害発生は、最大瞬間風速、最大風速が大きいほど高い傾向がみられた(図-1.1)*2。
地表付近を吹く風は、海浜区域や平野に比べ、建築物が密集する市街地では弱められるが、一般的に地上から高い位置ほど地表面の摩擦の影響を受けにくく、風速があがる(表-1.1)*3。
- ②同じ樹高・枝張りでは、枝葉が密であるほど、風を受ける実質的な面積が大きくなる。
- ③風を受けた樹木は枝葉がしなり、変形することで荷重を逃がすため、すべての風力が樹木にかかるわけではない。風力のうち樹木に対する荷重になる比率を抗力係数とよぶ(表-1.2)。
抗力係数は風が弱い時は1.0に近いが、強風になるほど樹体(樹冠)が変形するために下がり、0.1~0.3程度になる(受けた風力の0.1~0.3が荷重になる)。

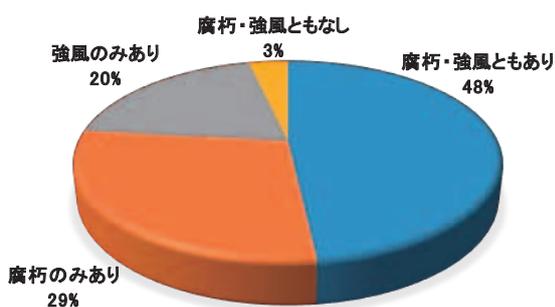
図-1.3 倒伏事例における腐朽・強風の関与

倒伏・落枝事例における樹木の腐朽・枯れ・強風の関与については、東京都道と国道（直轄）の事例調査結果で強風以外の要因の関与として、倒伏に対しては腐朽が、落枝（ケヤキ）に対しては枯枝が多いことがわかる（図-1.3、1.4）。街路樹の腐朽や枯枝など樹体強度の低下につながる現象は、主に樹木生理・特性により発生する場合と外的・人為的な影響が原因となって発生する場合があります、強風等の気象害と複合的な関係になっていると考えられる。街路樹の落枝、幹折れ、根返りに関する複合的な発生要因の関係を次頁以降に示す（図-1.5～1.7、写真-1.3～1.5）。

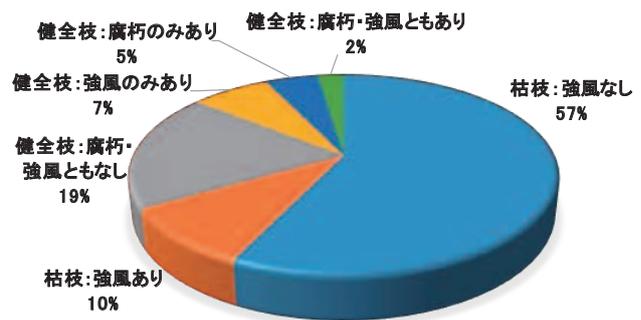
図-1.4 ケヤキ落枝事例における腐朽・強風・枝枯れの関与

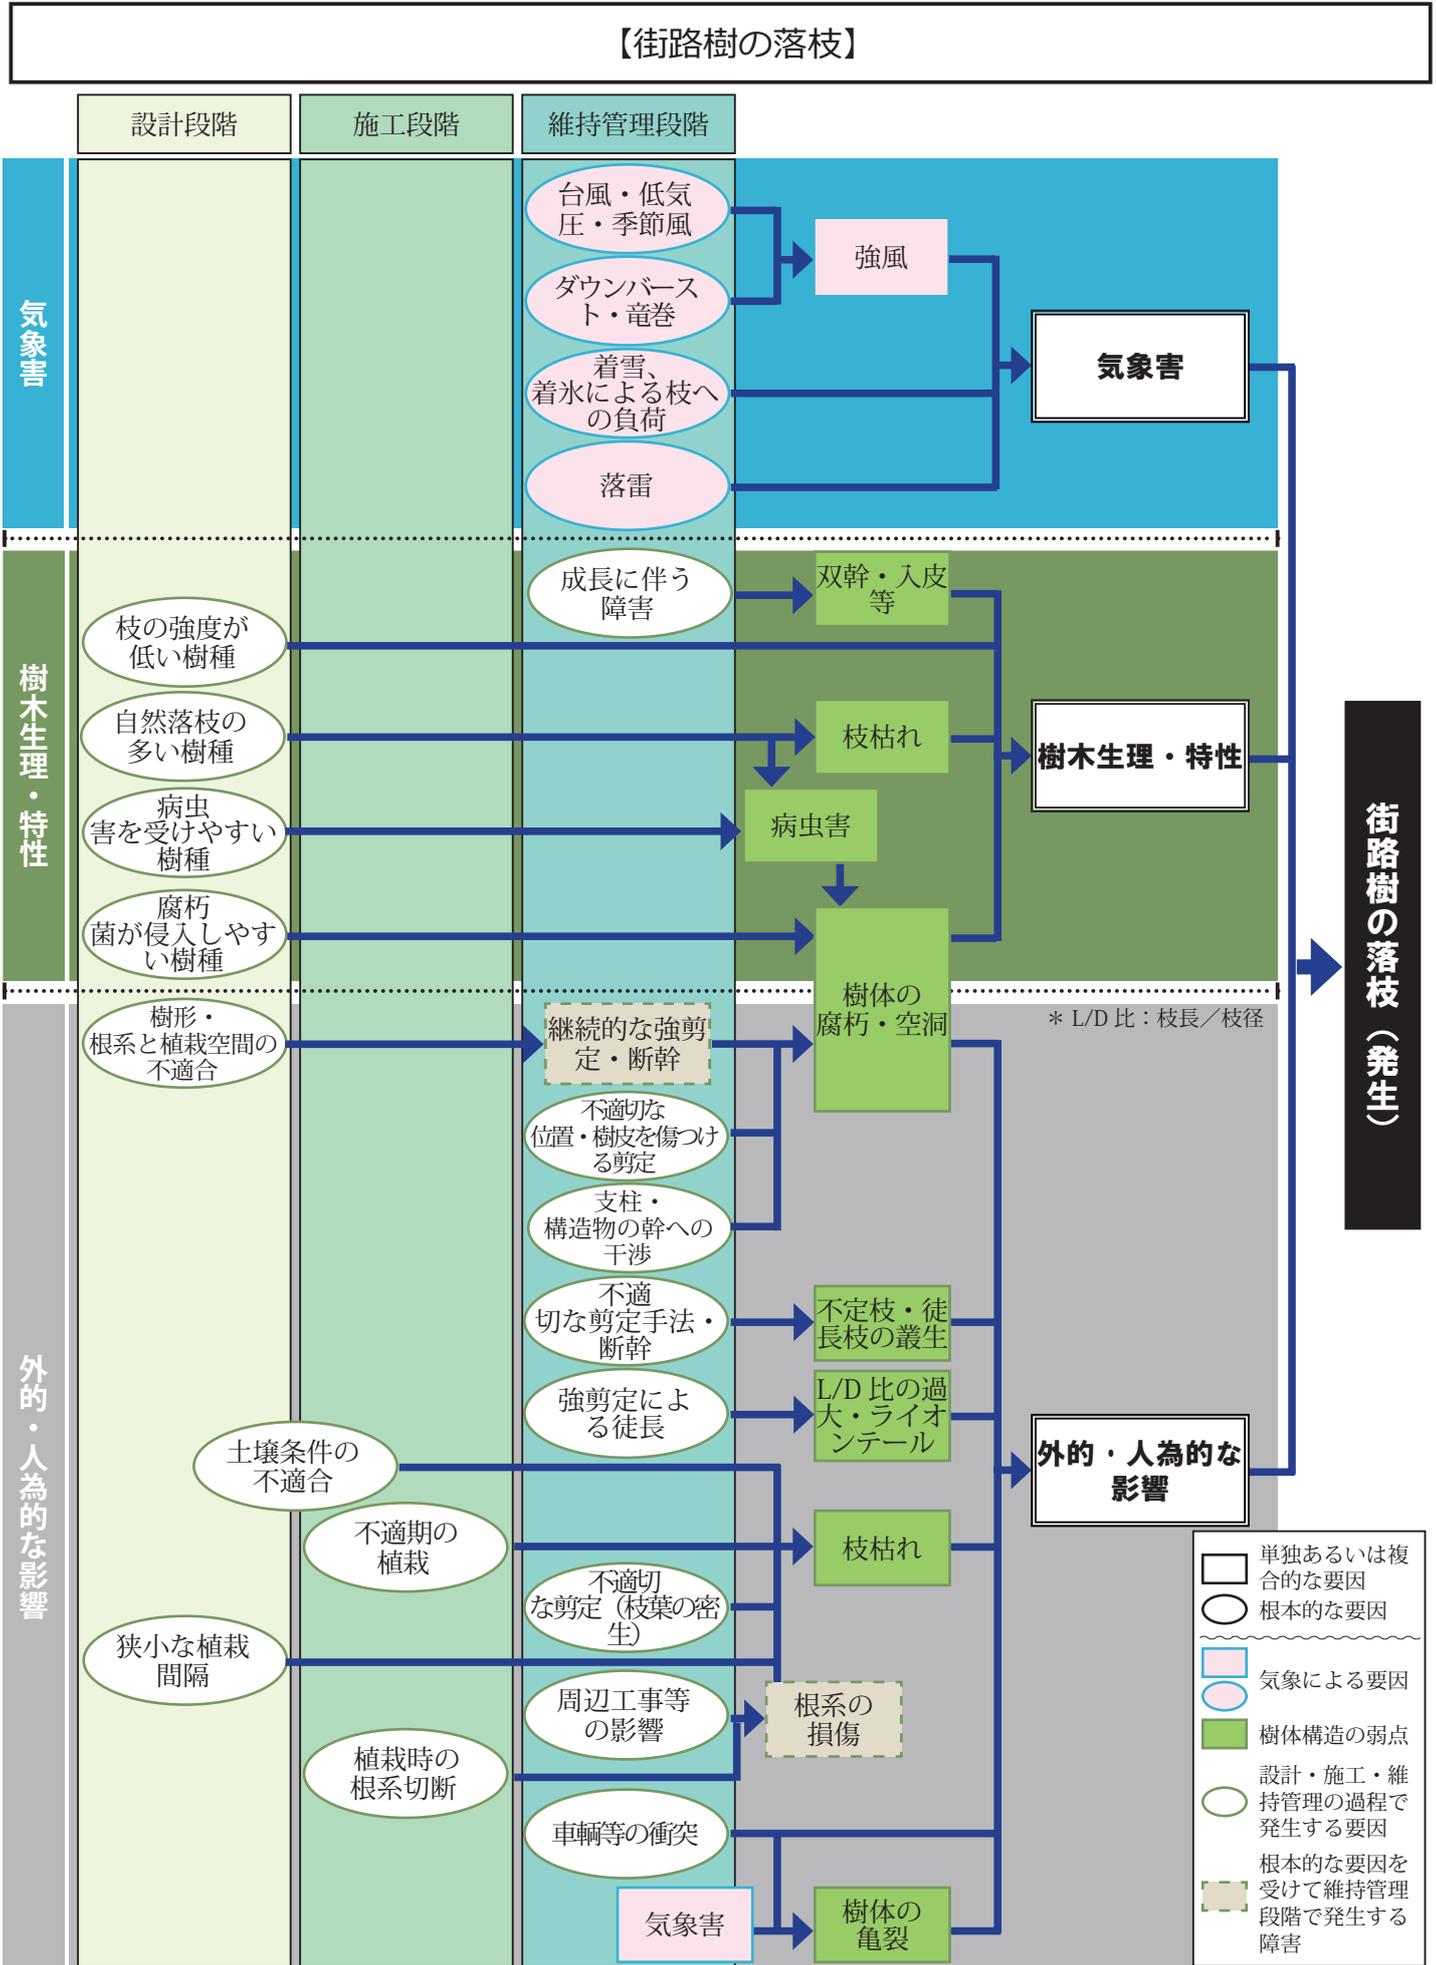
図-1.5 落枝の発生要因

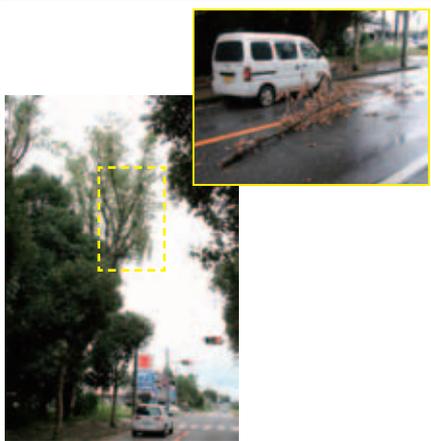
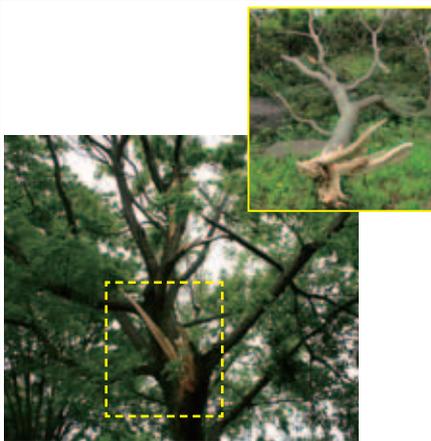
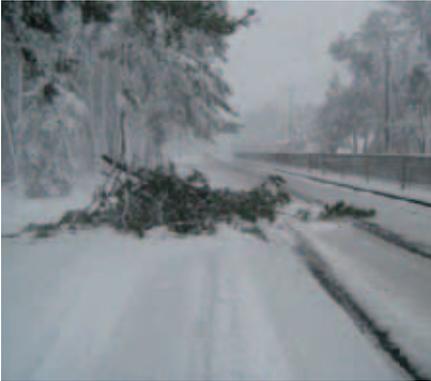
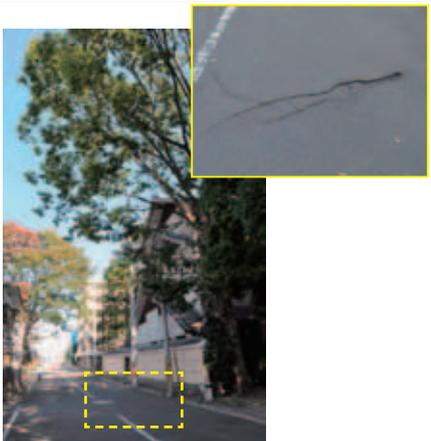
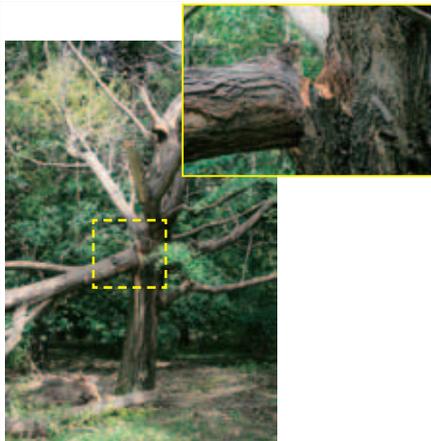
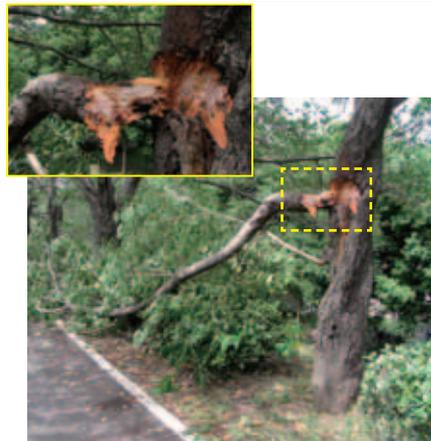
写真 -1.3 落枝事例と主な発生要因

ポプラ類 台風時の強風	エノキ 竜巻時の強風	クロマツ 降雪時の着雪

ケヤキ 樹木生理による枯枝発生	イチョウ 入り皮による大枝と幹の不完全結合	ソメイヨシノ 腐朽が多く見られる樹種

ソメイヨシノ ライオンテールによる亀裂	クスノキ 不適切な剪定による枯枝発生	イチョウ 不適切な剪定による腐朽

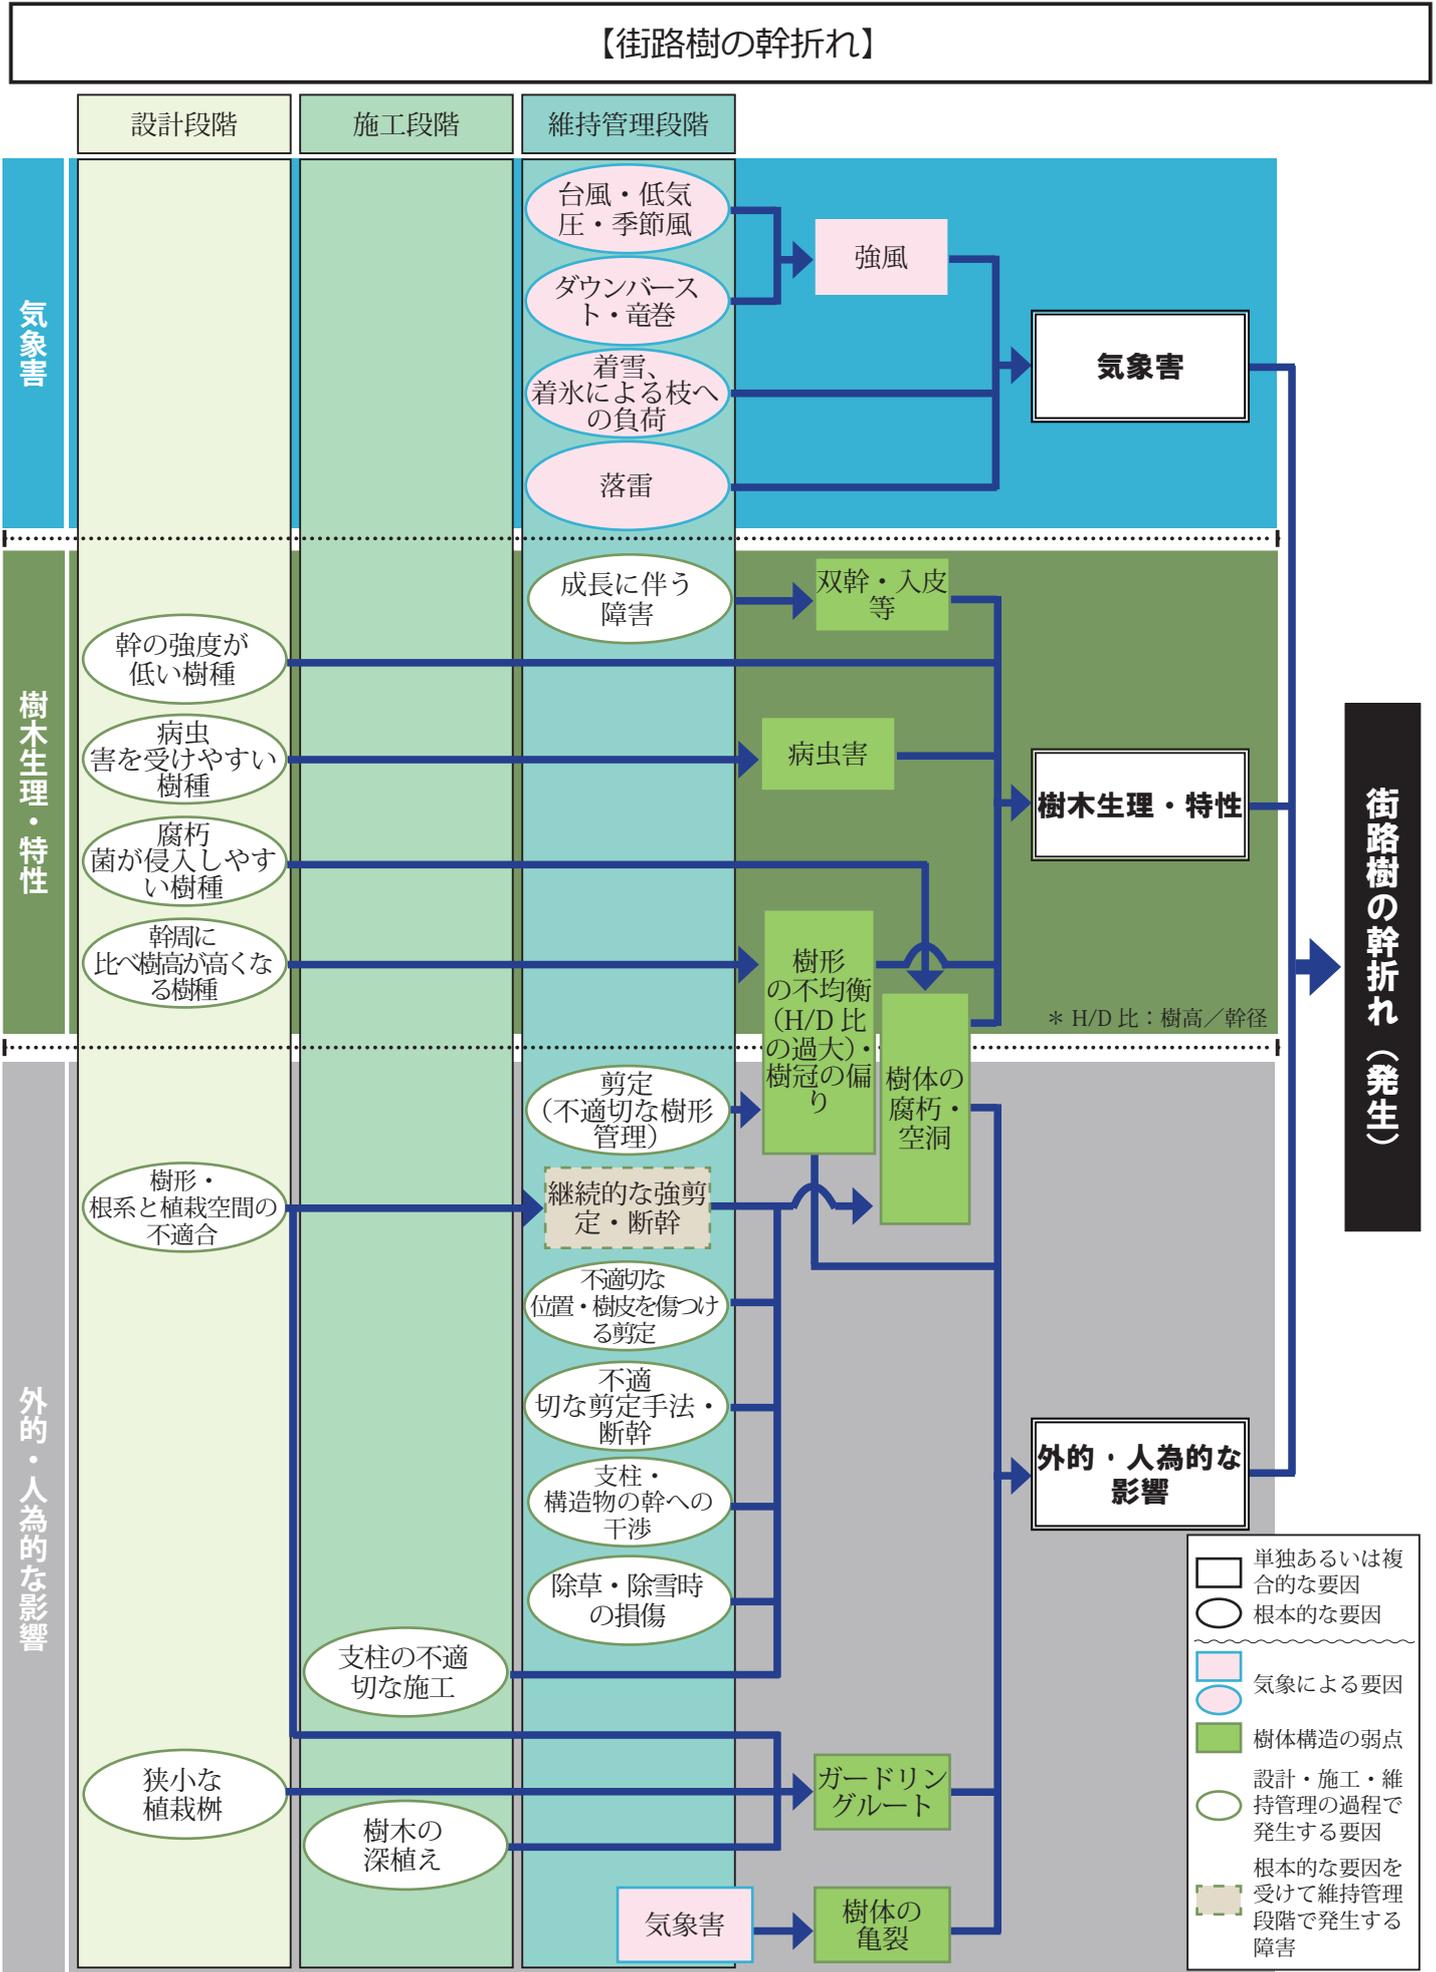
図-1.6 幹折れの発生要因

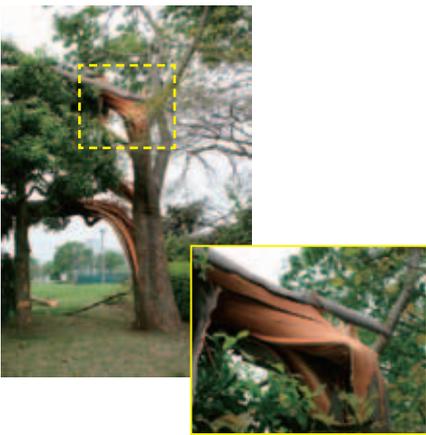
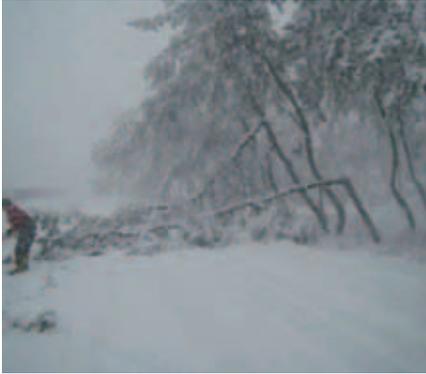
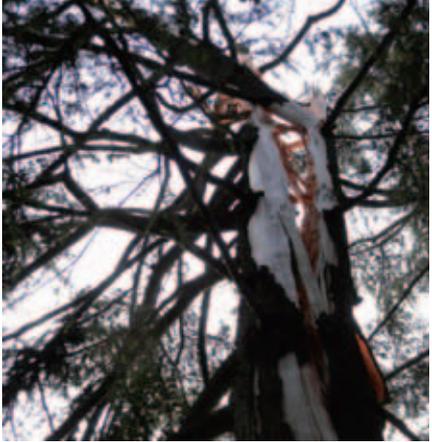
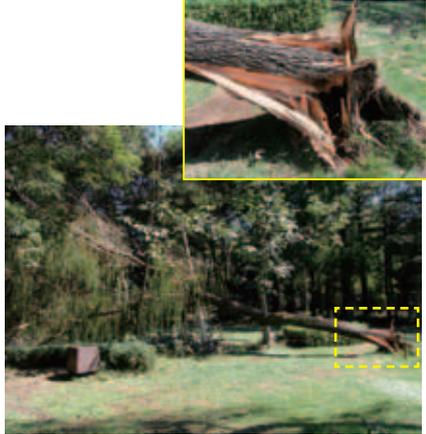
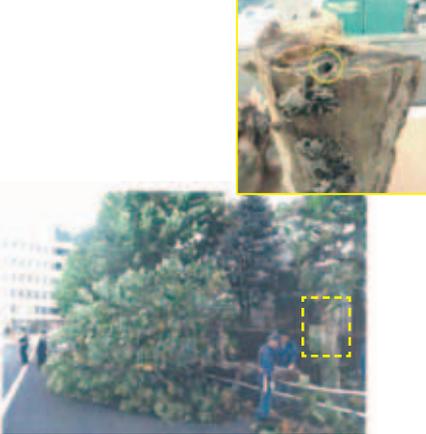
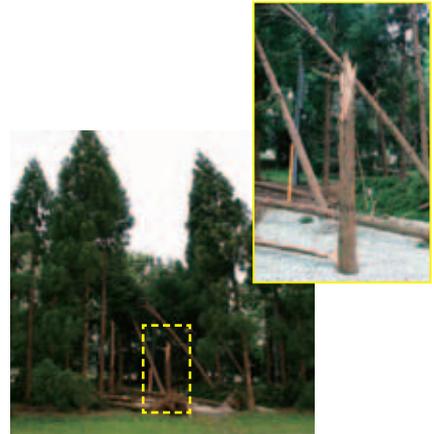
写真-1.4 幹折れ事例と主な発生要因

ケヤキ 竜巻時の強風	クロマツ 降雪時の着雪	ヒマラヤスギ 落雷時の衝撃波

シダレヤナギ 腐朽菌が感染しやすい樹種	プラタナス類 虫害（腐朽）に侵されやすい樹種	スギ 細長い樹形になりやすい樹種

ポプラ類 断幹後に再生した主幹頂部の腐朽	ケヤキ ガードリングルートによる生育障害	フクギ 支柱の固定部劣化による腐朽

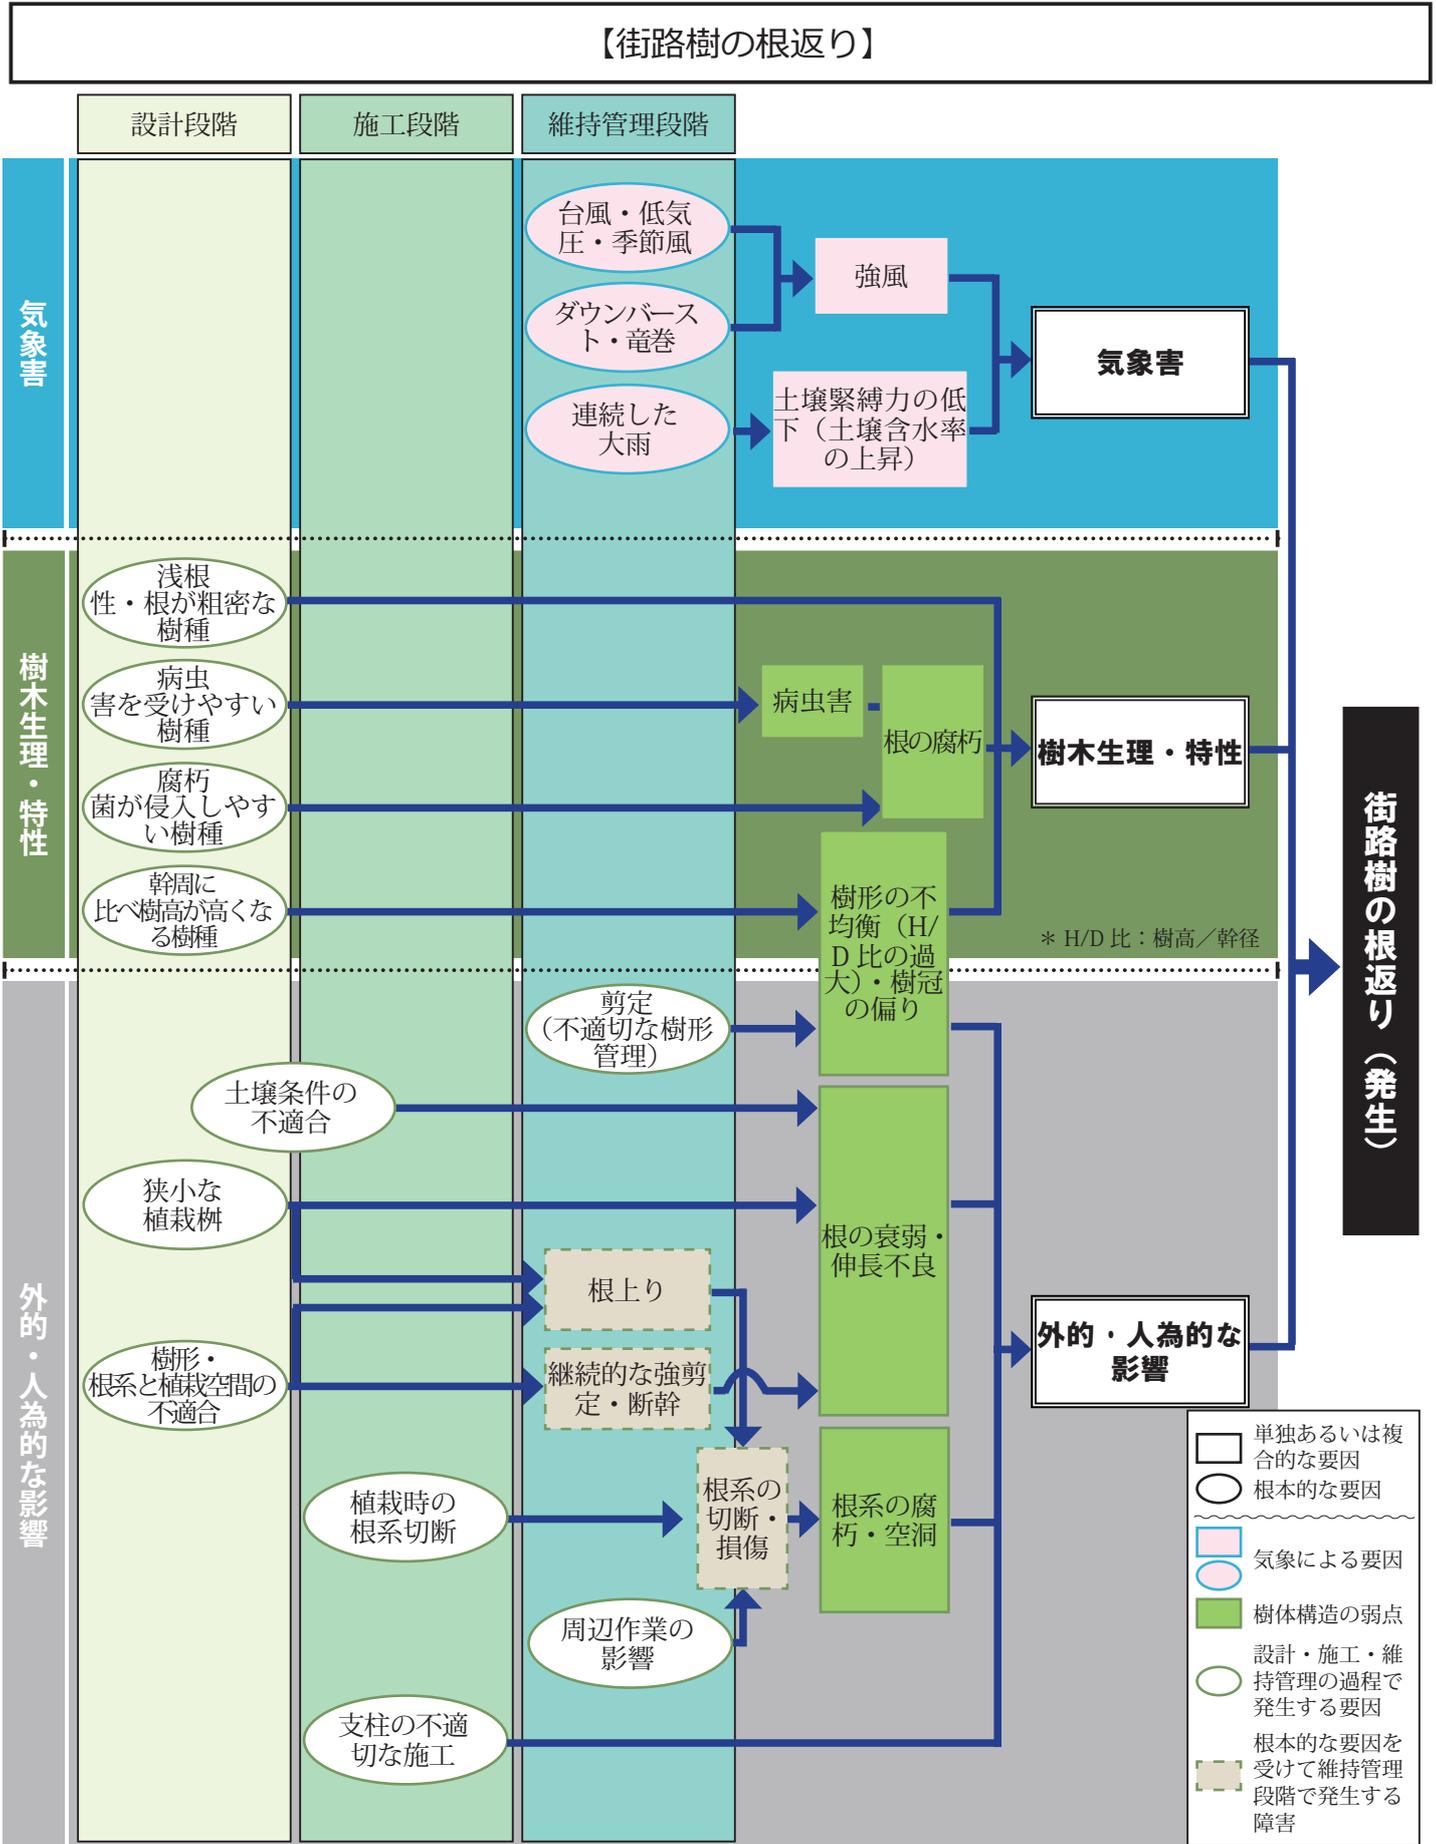
図-1.7 根返りの発生要因

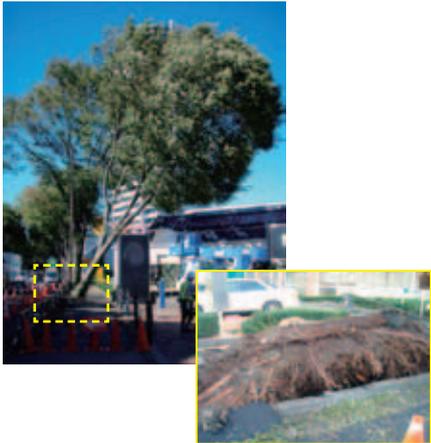
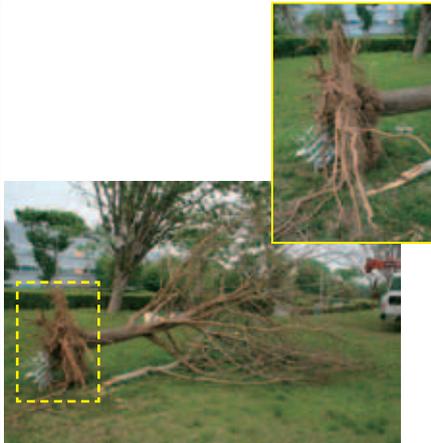
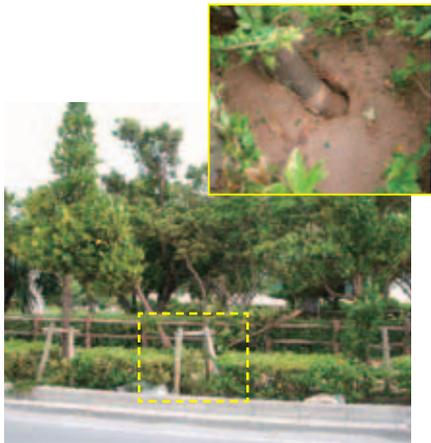
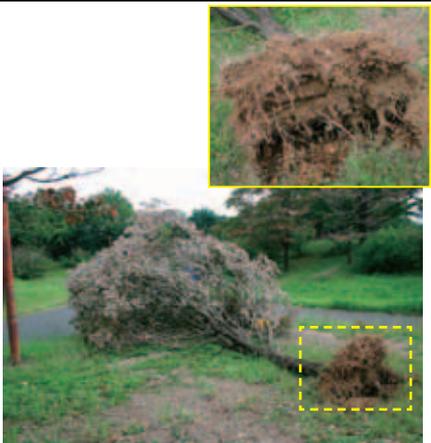
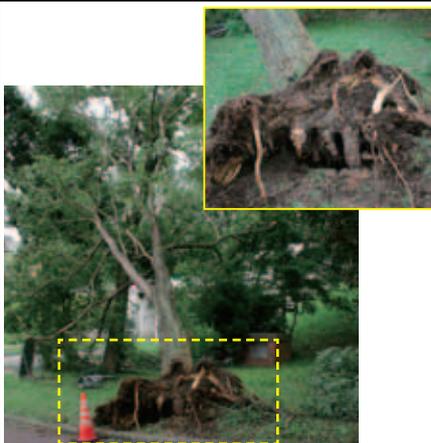
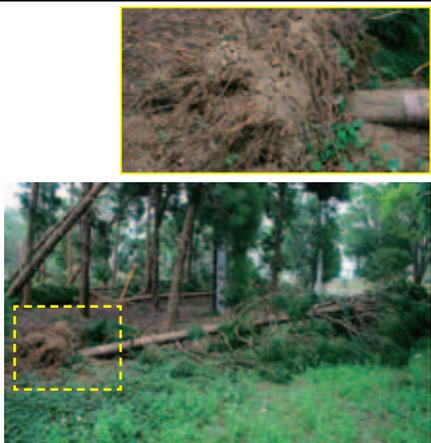
写真 -1.5 根返り事例と主な発生要因

ケヤキ (傾斜) 台風時の強風	コブシ (抜根) 竜巻時の強風	フクギ (傾斜) 大雨による土壌緊縛力の低下

ハナミズキ 浅根性の樹種	ニセアカシア 腐朽菌に感染しやすい樹種	スギ 根系の支持力が小さい樹種

フクギ 狭小な植栽枠	ユリノキ 周辺工事による根系切断	コバテイシ 支柱の不適切な施工

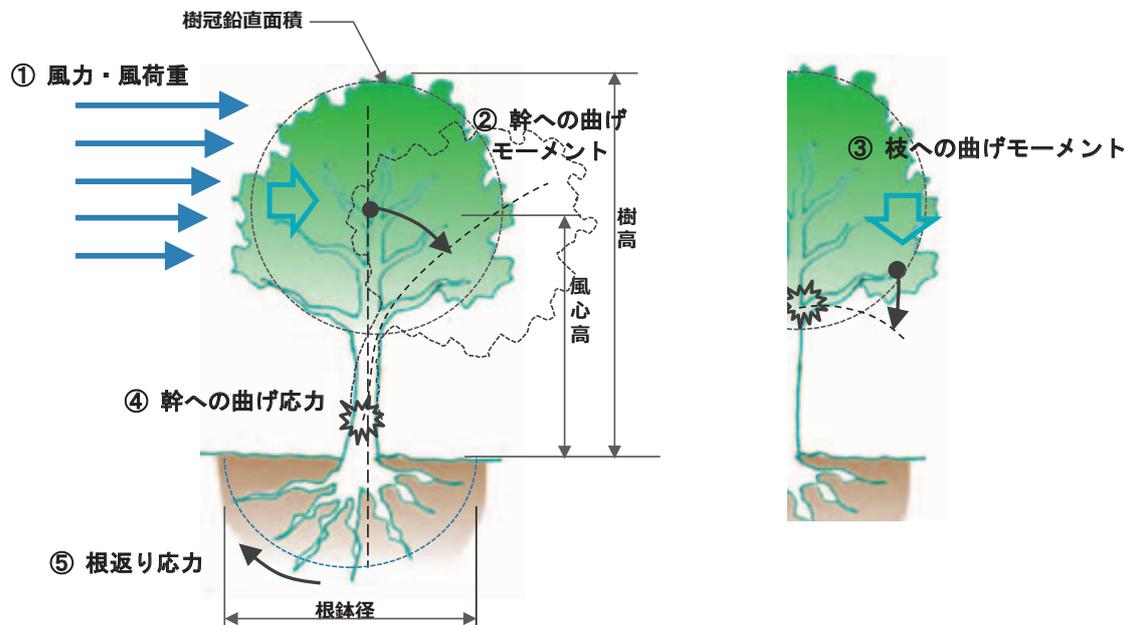
図-1.8 樹木に作用する風・積雪などの外力

風・積雪の力は主に枝葉が繁茂する樹冠に作用する（図-1.8）。力を受けた樹木は枝をしならせることで変形しながら荷重を逃がそうとするが、受けた荷重は樹木全体に作用し、枝・幹の応力が集中する箇所には樹木を変形・破壊する力が働く（図-1.9）。変形・破壊への抵抗力は樹種により異なるが、健全な樹木と腐朽等により木材が劣化した樹木ではさらに大きく異なる。

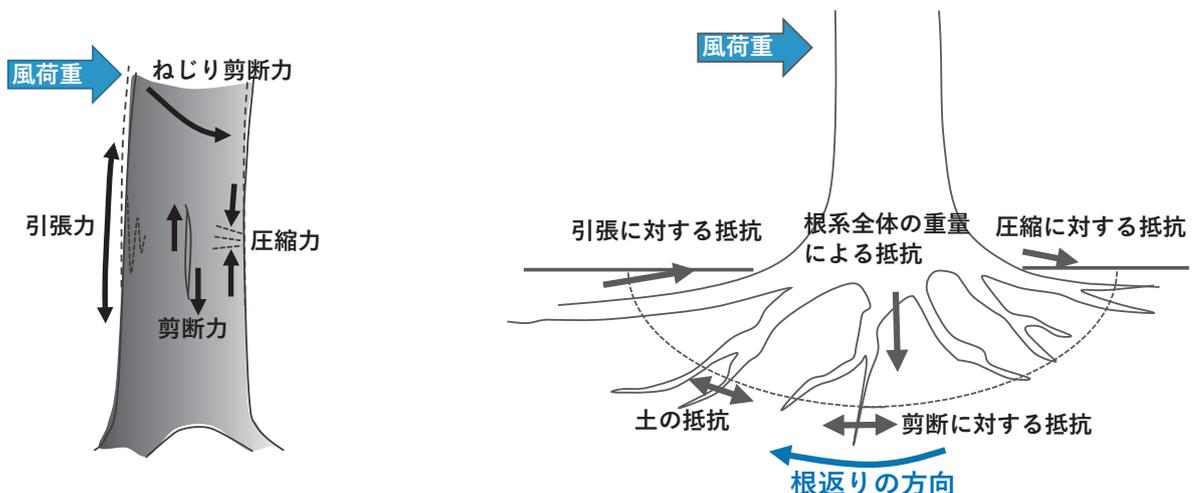
図-1.9 荷重を受けた幹にかかる力*¹

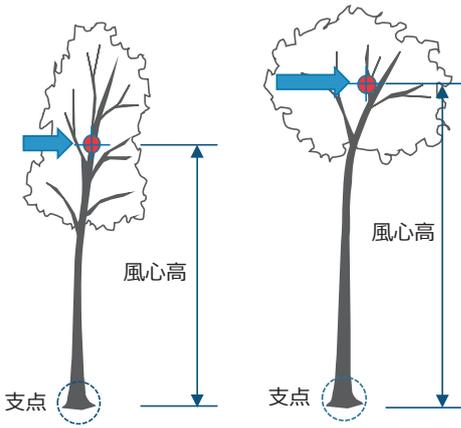
図-1.11 風心高の例

樹冠面積が同等でも樹形により風心高は異なる

- ①樹冠全体への風荷重が作用する力点である風心の位置は樹冠により異なるが、中心付近(円錐形の樹冠の場合はより下方)となる。枝下が高く、樹冠が上部に集中する樹形では風心の位置がより高くなり、幹折れや根返りの危険性が増大すると考えられる(図-1.11)。風心高が高いほど曲げモーメントは増大する。
- ②樹木にかかる曲げモーメントが、幹の曲げ強度と根の抵抗力のどちらか、または双方よりも大きかった場合に、幹折れまたは根返りが発生する(図-1.12)*1。

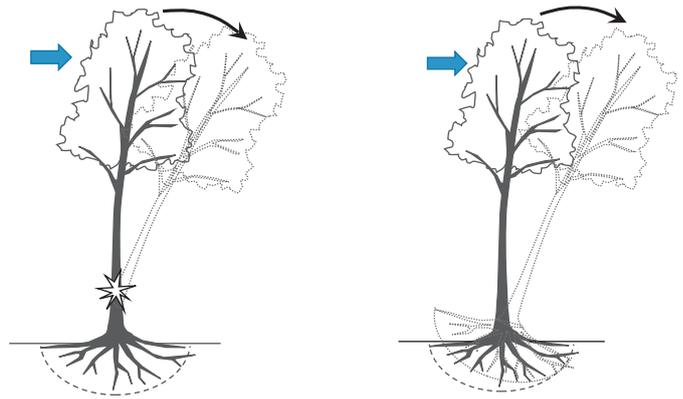
幹折れ ($c > a > b$ の場合) 根返り ($b > a > c$ の場合)
 ※曲げモーメント (a)、幹の曲げ強度 (b)、根の抵抗力 (c)

図-1.12 曲げモーメントと倒伏形態

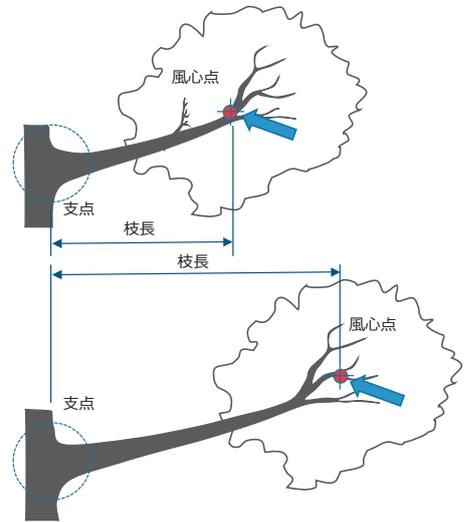
図-1.13 風心点と枝長の関係

- ③枝折れの原因となる曲げモーメントは、枝長が長く、先端部に荷重がかかるほど大きくなる（図-1.13、写真-1.6）。
- ④積雪荷重は面積が大きい枝葉の展開部により大きくかかるため、先端部に荷重が偏りやすい（写真-1.7）。積雪荷重の目安は厚さ1cmにつき1㎡あたり約2kg以上である*2。
- ⑤広葉樹では、枝の重力に対抗して上部に材（引張あて材）が発達する（図-1.14）。その後、自重で枝が下がってくると下部にも支持材が発達する*3（図-1.15）。そのため、枝の断面は一般的に水平方向より垂直方向の径が大きく、曲げモーメントに対する抵抗力が大きいと考えられる。
 針葉樹では、枝の下側に圧縮あて材が形成され、上部には材が発達しない*3。

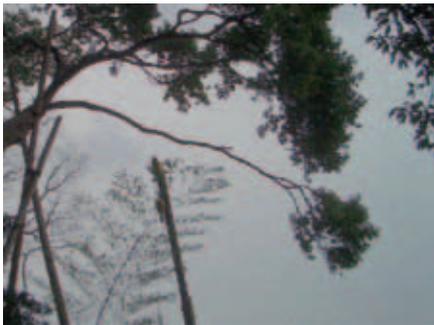
写真-1.6 枝のライオンテール

徒長し、先端に枝葉が繁った、ライオンテール状の枝

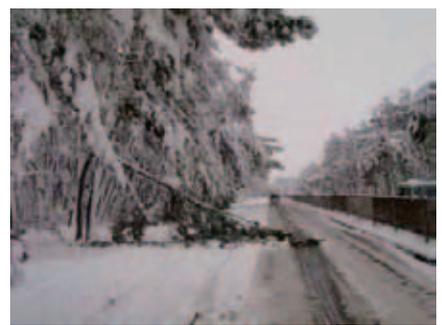
写真-1.7 枝葉への積雪

枝葉への着雪による落枝

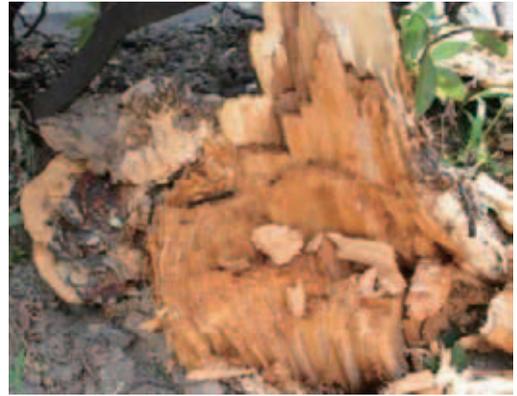
腐朽が原因となる強度低下により起こった幹折れ
写真-1.8 腐朽しやすい樹種の幹折れ

- ①樹種ごとの一般的な強度の指数には曲げヤング係数が用いられる*2。他の指数は曲げヤング係数と強い相関がある。
- ②ただし、木材の強度が高い樹種でも、幹折れ・枝折れの事例が多く報告されている場合があり、樹種特性や腐朽への抵抗力等、他の要因の影響が大きいと考えられる(写真-1.8)。

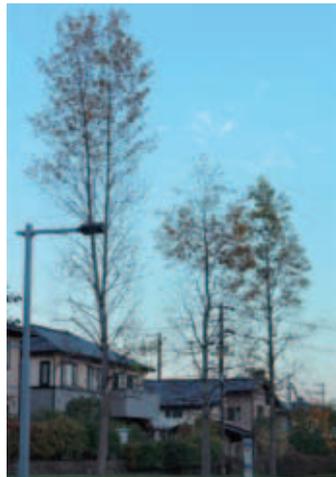
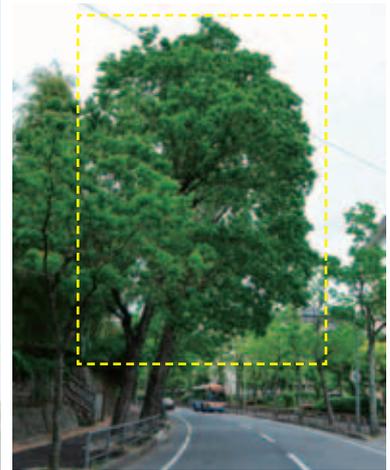
H/D が大きい街路樹 隣接樹木による被圧で枝葉が偏った樹形
写真-1.9 樹形による曲げ応力の違い

- ① $H/D \geq 50$ (H: 樹高 D: 胸高直径) の場合は、倒伏の発生が増大する*1(写真-1.9、図-1.16)。
- ② $L/D \geq 40$ (L: 枝長、D: 分枝部付近の枝径) の場合は、折損の発生が増大する*1(図-1.17)。
- ③樹冠・枝葉の偏りなどにより、風心や積雪荷重が樹木の中心から偏ると、幹にねじる力がかかる場合がある(写真-1.9)。

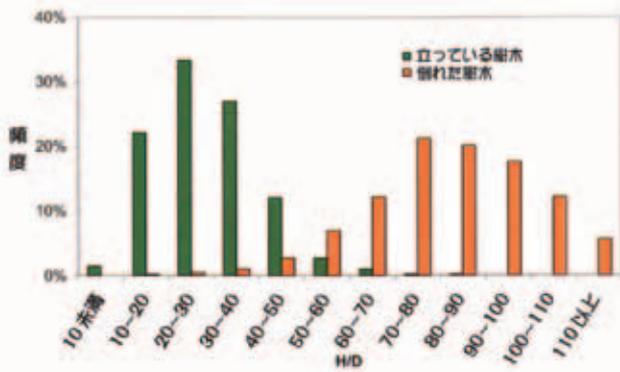
図-1.16 H/D 比による倒伏実態

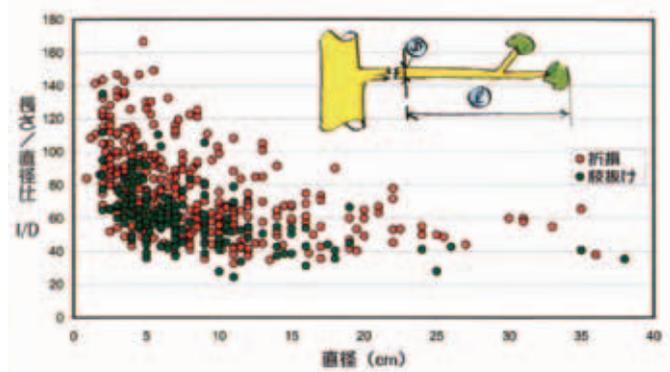
図-1.17 L/D 比による折損実態

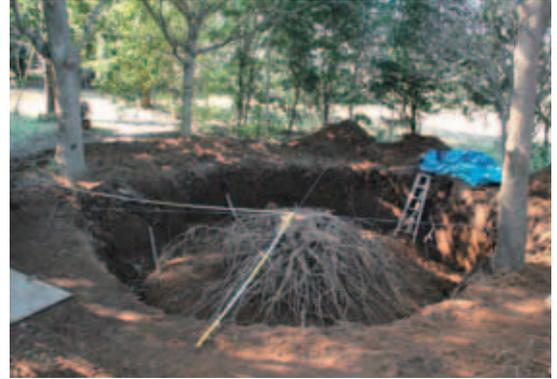
写真-1.10 根系の十分な伸長

（ヤマモモ：根鉢の土壌を取り除いた根系、掘削した範囲の土壌を緊縛して一体となっている）

- ①根系の抵抗力は支持根が土壌と緊結することで樹体を地面に固定する力であり（図-1.10）、土壌と一体となった根鉢の体積が大きいほど抵抗力は大きい（写真-1.10）。根の支持力は、風上側の根の引張力、次いで直根の支持力が寄与する*1。
- ②根の引張力は、根の引張強さおよび土壌からの引抜抵抗による。引張強さ、引抜抵抗とも根の直径寸法に応じて大きくなる。引張力はこの力の総和になるため、根系が十分な支持力を持つためには、よく分岐した支持根が発達している必要がある*2。垂下根、斜出根が発達した根系は、主に水平根で樹体を支持する浅根性の根系に比べ支持力が高い*3。

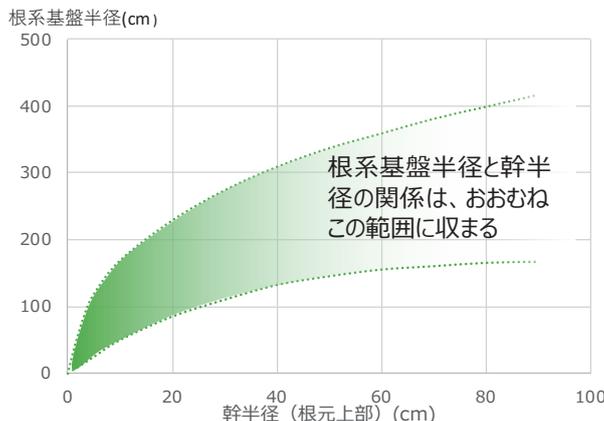
図-1.19 風倒木調査による根系基盤半径と幹半径の関係*5

- ②風倒木調査による根系基盤の半径と幹半径（根元上部）の関係はおおむね図-1.19の範囲に収まっており、ここに示されている根系基盤半径を越える伸長量を確保することが倒伏に強い生育条件の目安となる。なお、同じ幹径における根系基盤半径の違いは、土壌のせん断抵抗力によるものと考えられ、十分な抵抗力が得られる土壌では根系基盤半径は小さい*5。

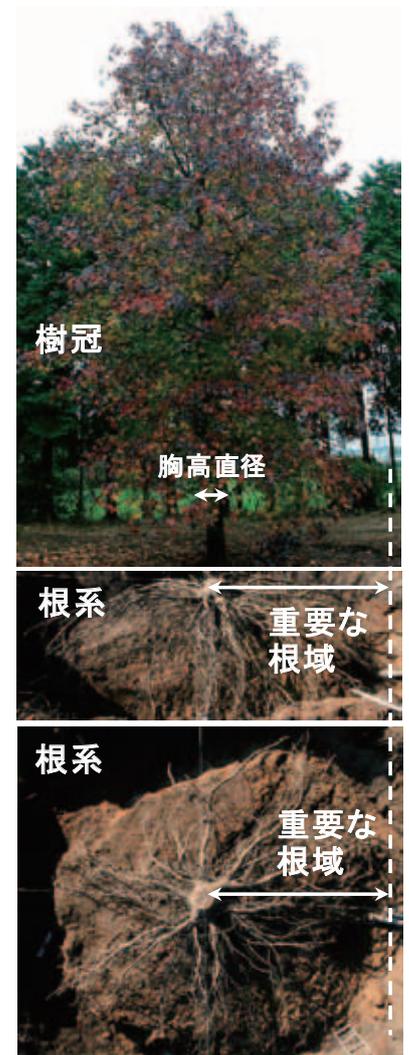
図-1.18 根系範囲の目安

- ①重要な根域：根株を中心に太根から細根までが発達し、樹木の生育と安定性にとって重要性が高い根系の範囲（図-1.18）。

$$\text{重要な根域 (半径 cm)} = \text{胸高直径 (cm)} \times 18^{*4}$$

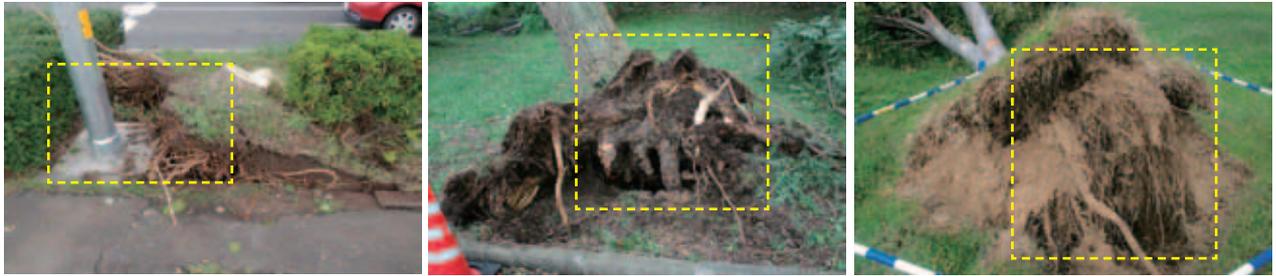
写真 -1.11 根系の抵抗力が低下する要因

根系の切断

根系の腐朽

根系の伸長不良

- ① 土壌の水分量が過剰な状態では、土壌の固結が緩むため支持力が低下する^{*7} (写真 -1.2)。
※複数の根の引抜試験において、自然含水状態の土壌にくらべ、一定時間湛水させ飽和状態とした土壌では、抵抗力は約70%に低下している^{*3}。
- ② 根の切断、腐朽、伸長不良等の悪影響があると、その影響に応じて根系の抵抗力が低下する (写真 -1.11)。

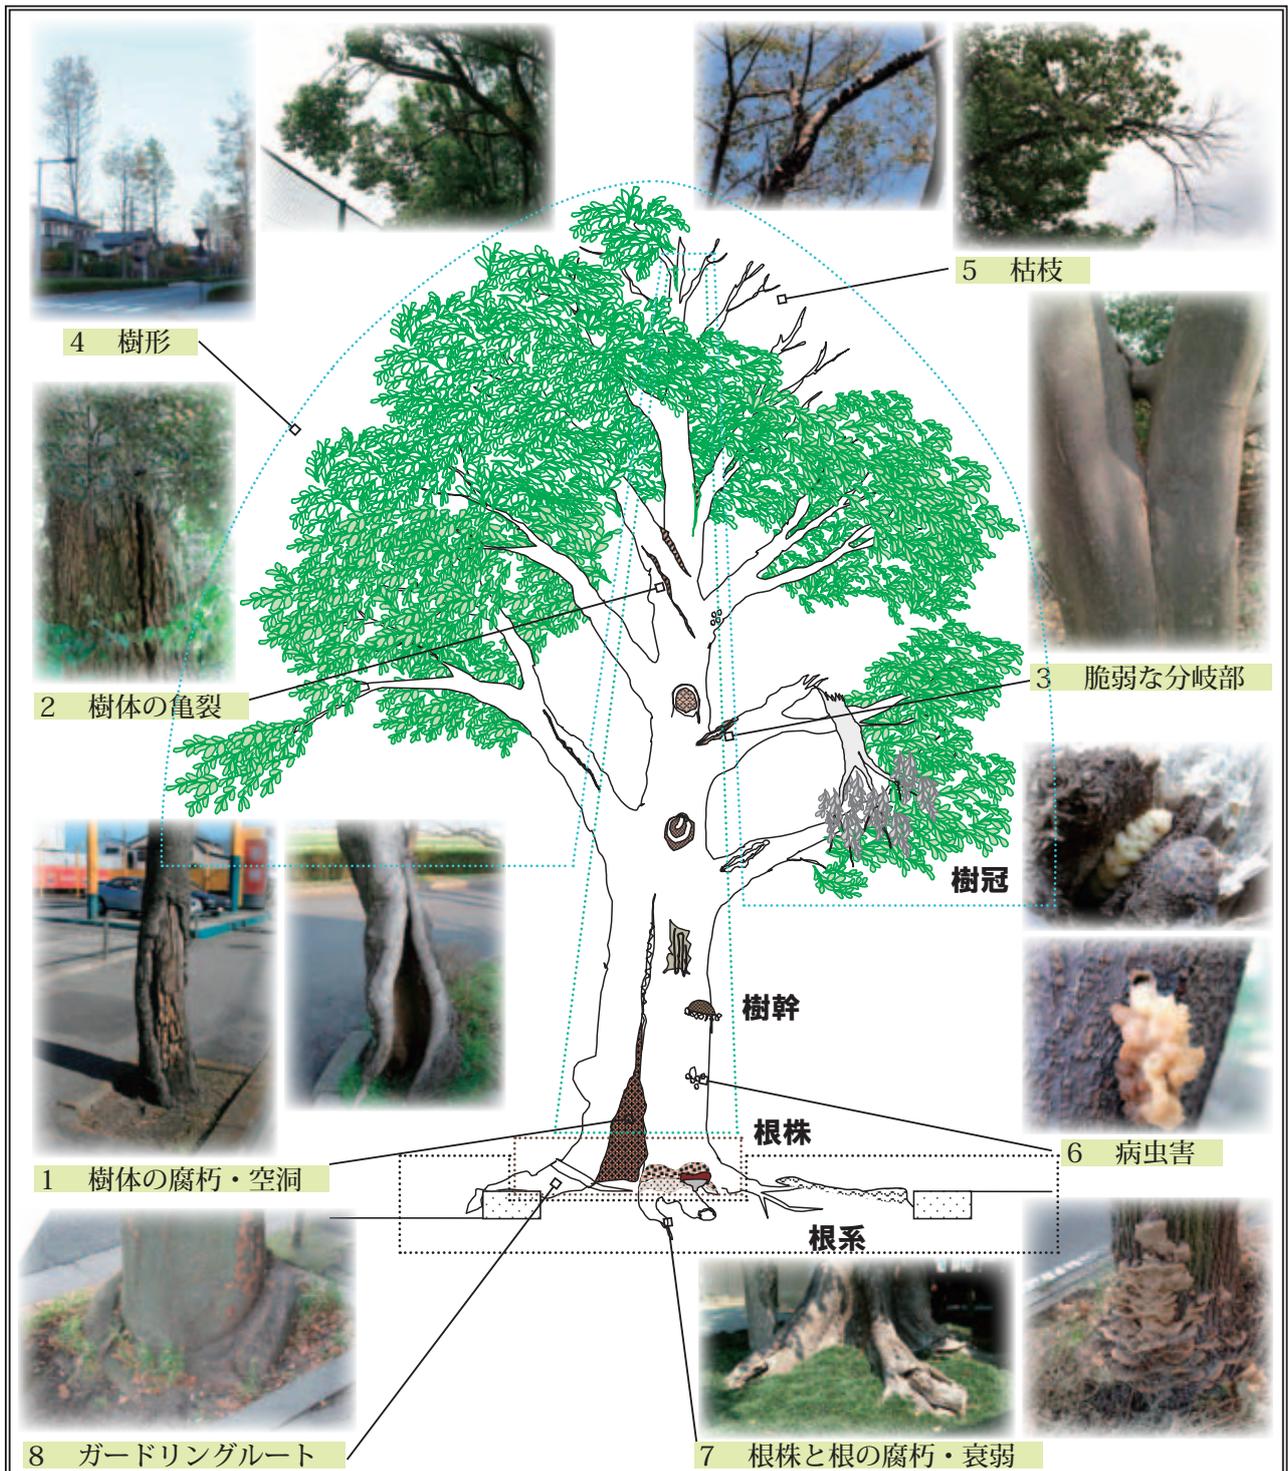
図-1.20 樹木に発生する弱点

健全に生育する樹木は、ある程度の強風や積雪などによる荷重に対しての抵抗力を持っているが、樹種の特長、あるいは生育の過程で被るさまざまな要因により、樹体に弱点が発生し、強度が低下する。強度が低下した樹木は、強風や積雪などの外力がなくても倒伏や落枝の事故が発生する危険がある。また、健全な樹木でも樹木生理等により落枝が発生することがある。ここでは、特に倒伏と落枝につながりやすい樹木の弱点をとりあげる（図-1.20、表-1.4）。

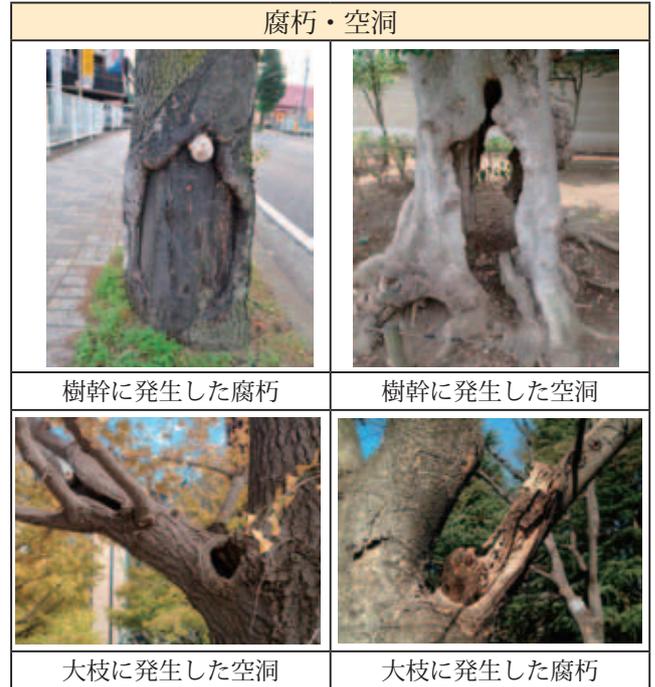
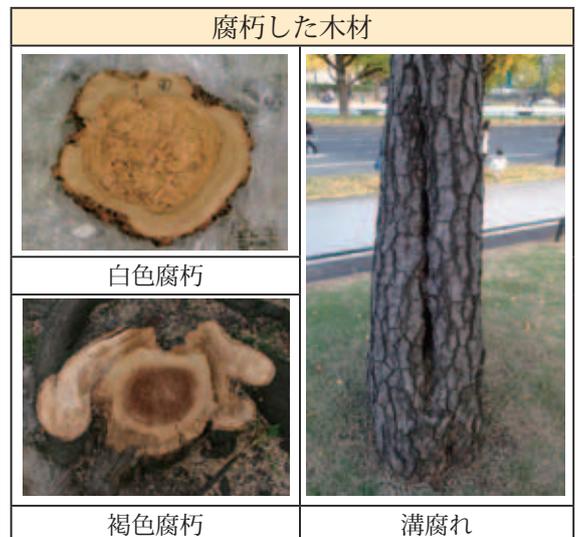
- ▶ 幹と枝の腐朽は菌類によって発生する。生きた木材部の腐朽や形成層の枯死を起こす菌は木材腐朽菌と呼ばれる。木材腐朽菌の被害は加齢とともに増加する傾向があり、老齢木で多く見られる*1。
- ▶ 幹や枝を腐朽させる菌は、胞子が空気中を飛散し、幹や枝にできた傷や枯死部位で発芽し、幹や枝の内部に侵入する*1。
- ▶ 木材腐朽菌は分解する成分により褐色腐朽菌と白色腐朽菌に大別される。褐色腐朽菌は針葉樹に被害が多く、白色腐朽菌は広葉樹に被害が多い。また、木材腐朽菌が侵入する部位により、心材腐朽、辺材腐朽に区別される*1。
- ▶ 被害が目立つ菌としては、コフキタケ（白色腐朽、心材腐朽）、シイサルノコシカケ（白色腐朽、心材腐朽）、カワウソタケ（白色腐朽、辺材腐朽）、カワラタケ（白色腐朽、辺材・心材腐朽）等がある*2。

- ▶ 褐色腐朽菌は木材の強度を急速に低下させる。白色腐朽菌による強度の低下は徐々に起こることが多い*1。
- ▶ 辺材腐朽菌は樹体の生きている組織（辺材）を腐朽させるため、侵された部分が衰弱して枯死することで樹幹の成長が止まり、溝腐れが発生することがある*1。
- ▶ 心材腐朽は、樹木の生きた組織への侵入ではないため、多くの場合は生育に対して直接的な被害になることはないが、樹体の支持機能の低下により、倒伏の要因となる*1。

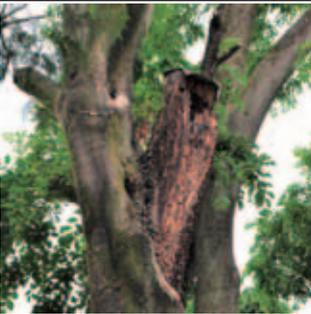
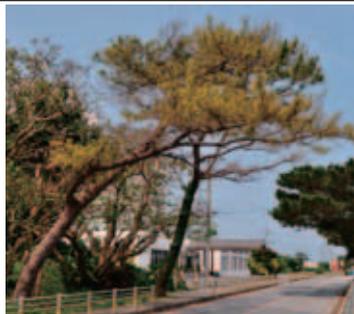
枯枝

樹木の生理特性により発生した枯枝(ケヤキ)	不良な剪定により発生した枯枝(ケヤキ)	樹勢衰退により発生した枯枝(クスノキ)	病害により発生した枯枝(リュウキュウマツ)

- ▶ 不定枝の発生等により樹冠が密な枝葉で覆われた状態になると、日照の届かない樹冠内部の枝は枯れやすくなる *1。
- ▶ 樹木生理による枝枯れが多く発生しやすい特性を有する樹種がある(ケヤキ等)。
- ▶ 枯枝は生きている組織との境界部分、またはその周辺で折損する。

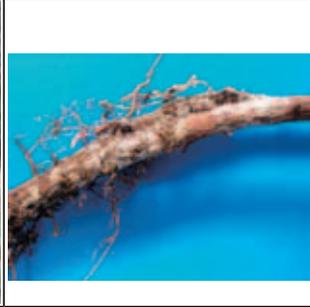
表 -1.6 倒伏・落枝に関連が深い病害（木材腐朽病以外）

永年性がんしゅ病	胴枯病	白紋羽病

- ▶ 胴枯病の病斑が幹や枝を一周すると通水組織が破壊され、その上部が枯れる*2。
- ▶ 白紋羽病とナラタケ病は樹木の根を侵す土壌伝染性の病害であり、樹勢が衰え枯死に至ることで障害が発生することが多い*2。
