第1章 倒伏・落枝の発生要因

1.1 基本事項

1.2 気象害による樹木の倒伏・落枝のメカニズム

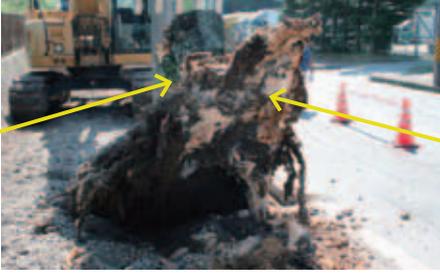
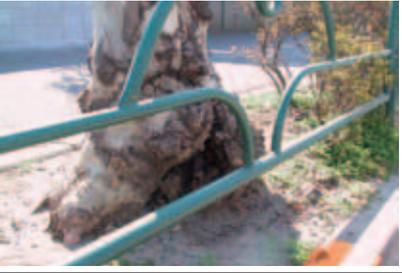
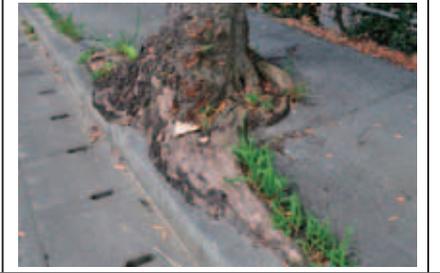
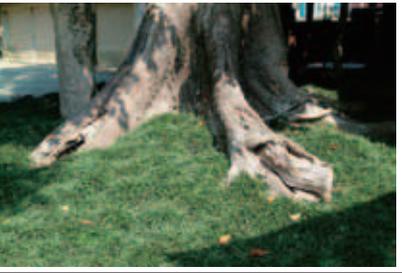
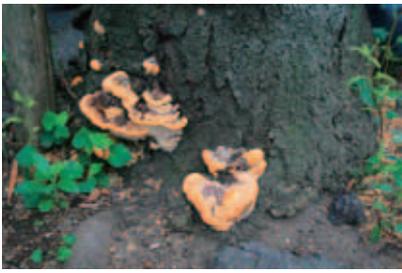
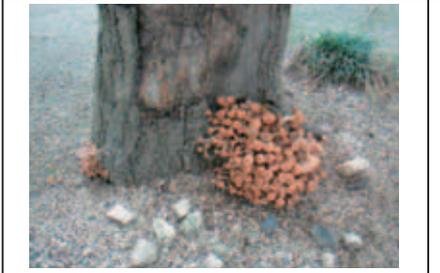
根株と根の腐朽・衰弱（子実体）			
根株と根に発生した腐朽・空洞

子実体（ベッコウタケ）	根株に発生した腐朽（ソメイヨシノ）	腐朽した材（スポンジ状）と菌糸

根株に発生した空洞	根に発生した腐朽	切断根の腐朽
根株に発生する子実体

ベッコウタケ	ナラタケ	シマサルノコシカケ

- ▶ 根株と根の腐朽は、根株腐朽菌が土壌から根株と根の材内に侵入することで発生する。胞子が空中を飛散後、土壌中の根や幹の傷や枯死部分から侵入するが、根状菌糸束で地中を広がり周辺の樹木の腐朽を起こす菌（ナラタケ等）、根の接触で感染する菌（マツノネクチタケ等）もある*1。根の切断などにより菌が材内に侵入する場合が多い*1。
- ▶ 被害の目立つ菌はベッコウタケ（白色腐朽・心材腐朽）、ナラタケ、ナラタケモドキ（白色腐朽・辺材腐朽）、白紋羽病（1.3 (6)「病虫害」参照）*1。
- ▶ その他人為的な要因で根系が衰弱する場合がある（1.4、1.5 参照）。

- ▶ 根株と根の腐朽・衰弱は、支持力の不足により倒伏の原因となるほか、樹勢の衰退により樹木全体の腐朽につながる *1。
- ▶ 樹幹に近接する重要な根域(CRR:胸高直径×18の半径の範囲内(「1.2.(4)根返り応力」参照))の根系のうち40%以上が損傷した場合には、樹木の支持に重大な弱点が生じる場合がある *2。

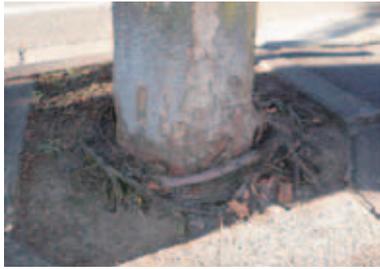
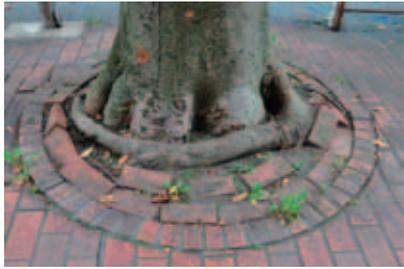
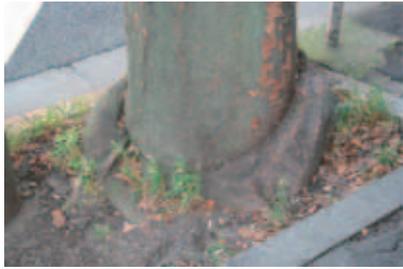
初期	成長期	肥大期
ガードリングルートの成長

- ▶ 根の伸長範囲（植樹帯、植栽柵等）が狭く根詰まりを起こしている場合、深植えされている場合などに発生する *1。
- ▶ 幹の根元を巻くように根が展開するため、根で圧迫された幹の組織が壊死する *1。
- ▶ ガードリングルートにより、樹木が正常に成長し機能する能力、病原菌や害虫などの有害物質に抵抗する能力、損傷から回復する能力を損なうことにより、最終的に樹勢が衰退する。

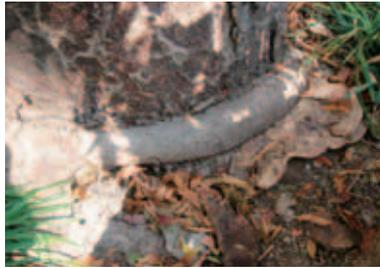
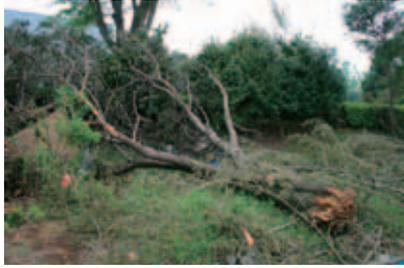
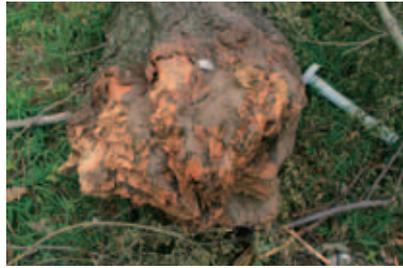
ガードリングルートと腐朽 (ベッコウタケ)	根株の折損による倒伏	ガードリングルートによる幹の圧迫
	ガードリングルートによる折損事例

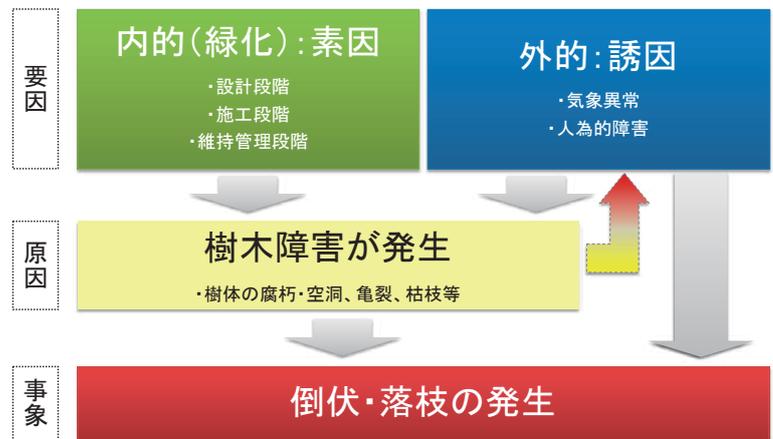
図-1.21 倒伏・落枝が発生する流れ

街路樹の倒伏・落枝は、不適切な緑化による「内的な素因」と、異常気象や人為的な障害による「外的な誘因」があり、これらにより発生した樹木障害（構造上の弱点）が直接的な原因となると考えられる（図-1.21）。なお、異常気象については樹木障害がなくても倒伏・落枝につながることもある。

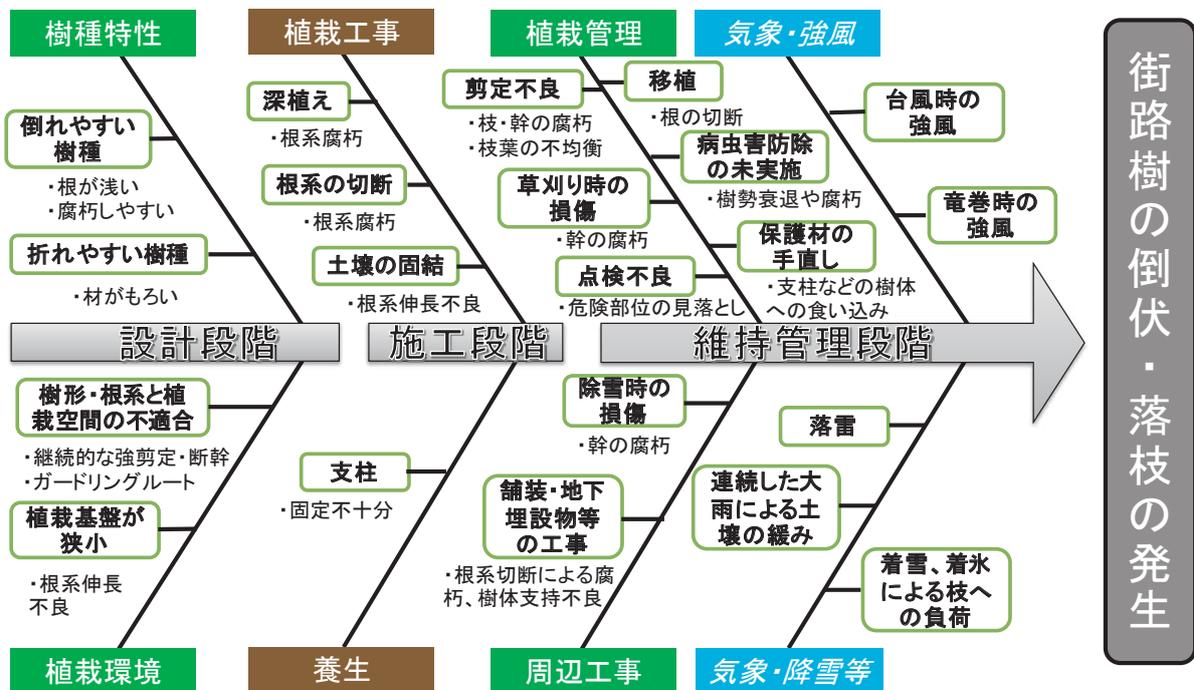
図-1.22 緑化事業段階毎の倒伏・落枝の発生要因

道路緑化の各段階の発生要因としては、設計段階では樹種特性と植栽環境に関する項目、施工段階では植栽工事と樹木の養生に関する項目、維持管理段階においては植栽管理と周辺工事からの影響、異常気象に関する項目があげられる（図-1.22）。
