#### 4. 河道の流下能力を上回る洪水時に生じた橋台周辺の被災機構

##### 4.1 調査対象とした橋梁の被災実態の整理

## 4.2 基本的な被災機構把握のための移動床模型実験

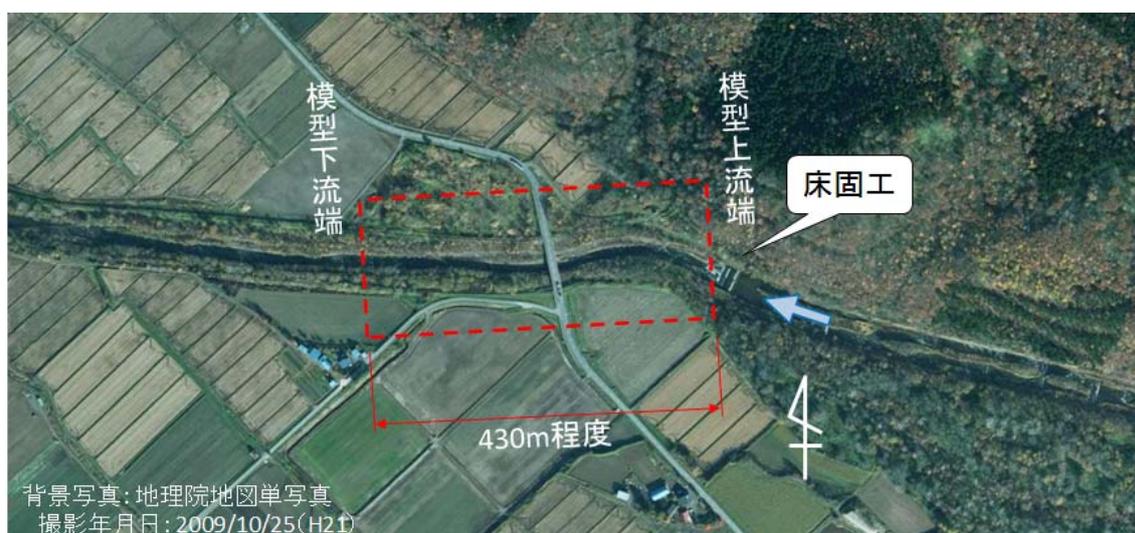
実験のモデルとした九線橋（石狩川水系辺別川）の、被災前航空写真を写真-4.2.1.1に示す。九線橋より上流約190mに床固工が設置されており、本実験ではこの地点を模型上流端とした。床固工から九線橋に向かって、右岸側が外岸となる湾曲部となっており、九線橋付近で河道法線の変曲点を迎え、直下流側で左岸側が水衝部となった後、直線河道となる。本実験ではこの直線河道部分を模型下流端とし、九線橋を中央付近とした延長430m程度の区間を対象とした。

写真-4.2.1.1 九線橋周辺の航空写真と実験範囲

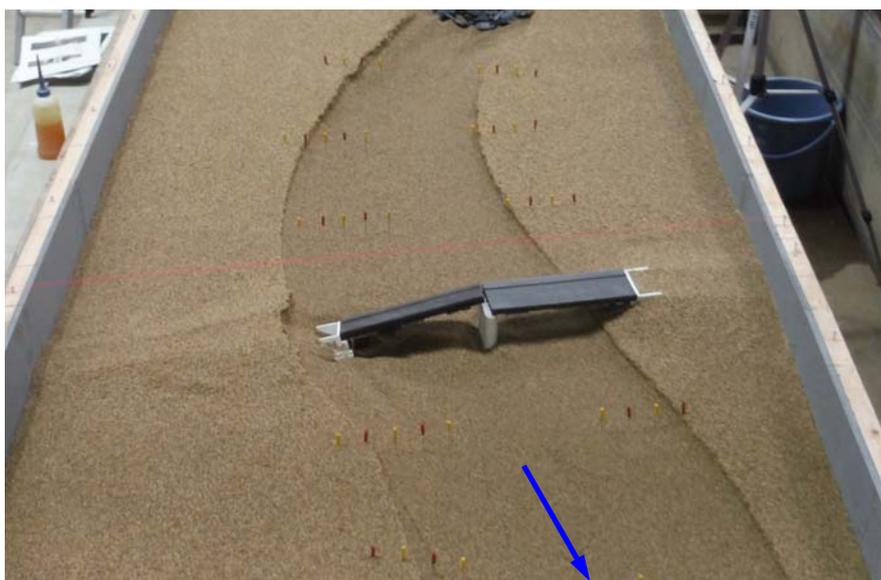
写真-4.2.2.1 通水後の状況（下流より上流方向を臨む）

通水後の右岸側橋台周辺の状態を写真-4.2.2.1～写真-4.2.2.4 に示す。それぞれの写真を、出水後の九線橋（辺別川）周辺の航空写真等と比較した結果、右岸側の橋台及び床版の沈下・傾斜の状況や、河岸侵食後の河道形状について、実際の状況を極めて良く再現できていることがわかる。従って、本実験ケースでの河道及び橋台周辺の変化過程を調べることで、基本的な被災メカニズムが把握できる可能性が大きい。

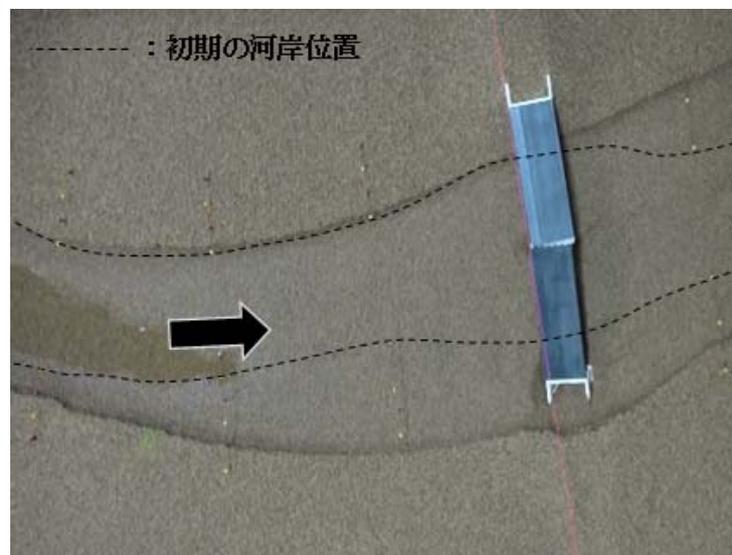
写真-4. 2. 2. 2 通水後の状況（上空より臨む）

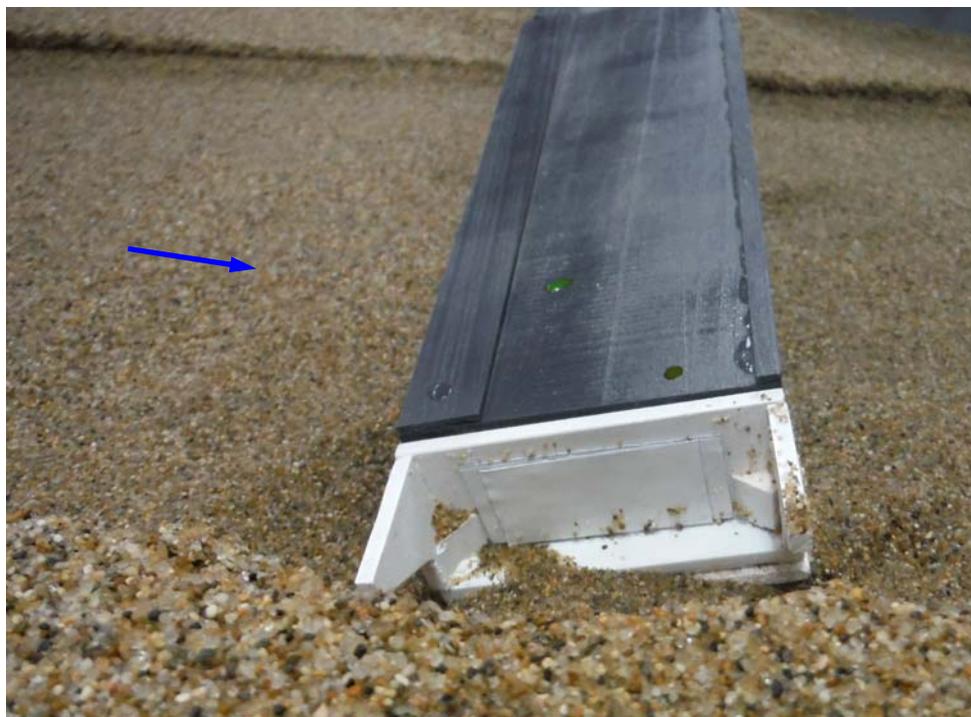
写真-4. 2. 2. 3 通水後の状況（右岸より左岸方向を臨む）

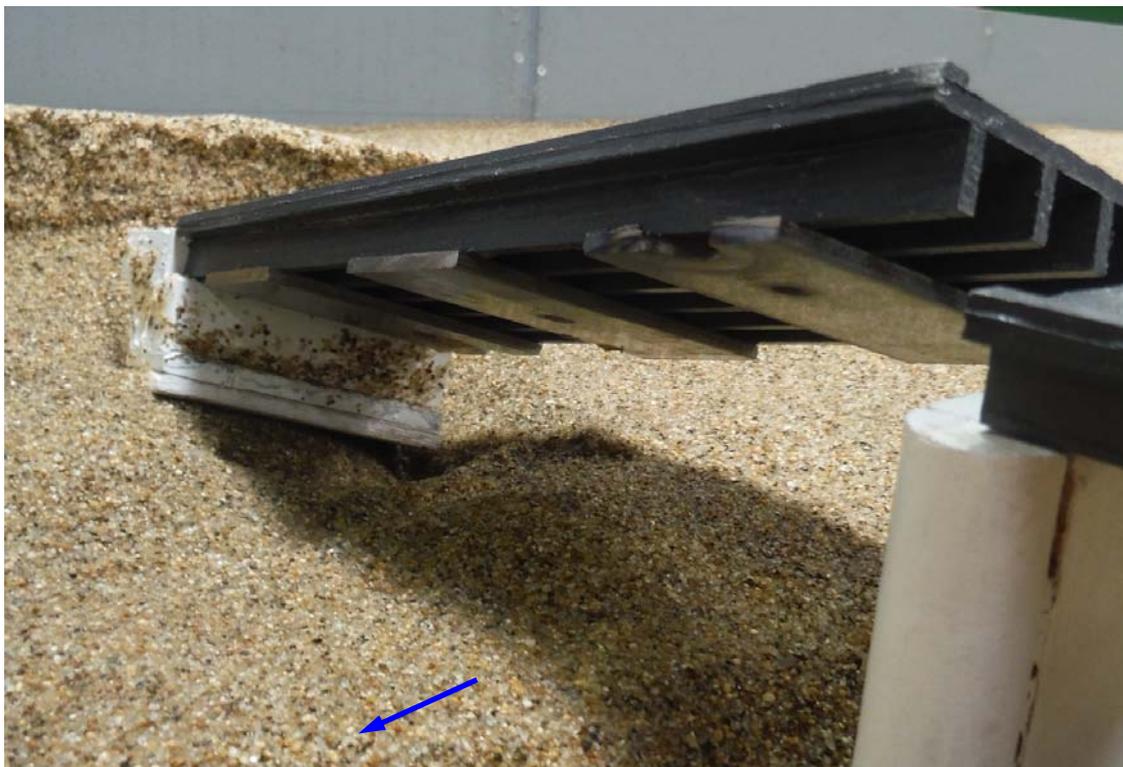
写真-4. 2. 2. 4 通水後の状況（左岸より右岸方向を臨む）

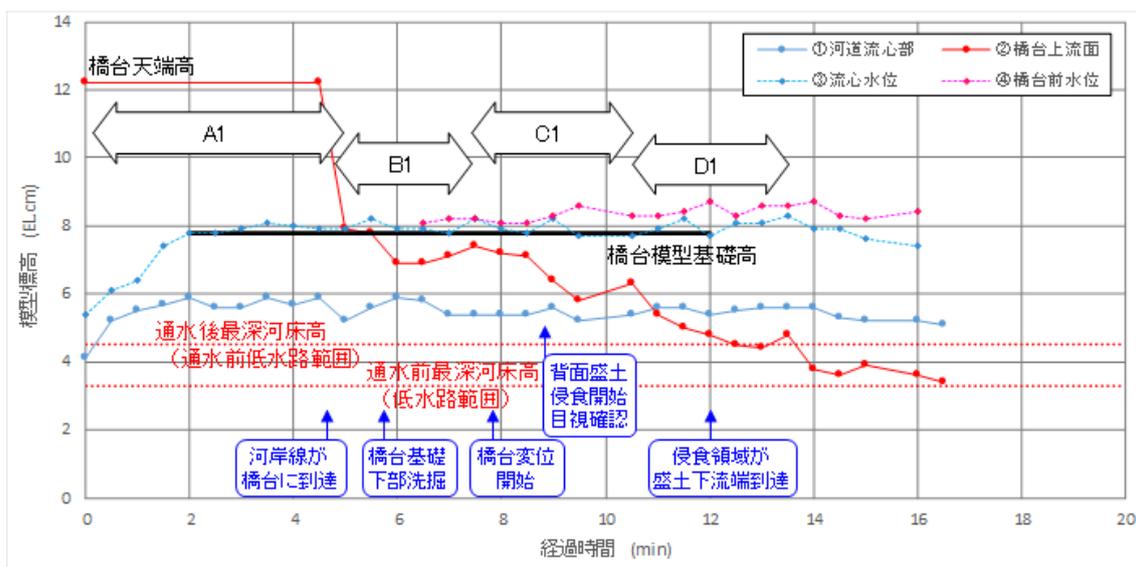
河床高の時間変化及び、右岸側橋台周辺被災に関する事象を図-4.2.2.1に、それぞれの計測位置を図-4.2.2.2に示す。橋台上流面地点における河床高に着目する。通水開始後5分から15分の間に、「橋台上流面河床高の低下速度がまず増大し、時間経過とともに小さくなった後に河床高が上がる時間帯」が、大きく分けて4つあることがわかる。これに、橋台上流面の河床高が変化しない実験初期の時間帯を加え、以下のように呼ぶこととする。

- ・フェーズ A1 (通水開始後 0~5分)
- ・フェーズ B1 (通水開始後 5~7.5分)
- ・フェーズ C1 (通水開始後 7.5~10.5分)
- ・フェーズ D1 (通水開始後 10.5~13.5分)

図-4.2.2.1 橋台周辺及び河道流心部の河床高・水位時間変化（橋台変位ありケース）

水衝部となる橋梁上流右岸側、橋梁下流左岸側において、河岸侵食が進行した（図-4.2.2.3(a) : 3.5 分）。その後も河岸侵食が進行し、右岸側橋台上流側へ河岸が到達した（図-4.2.2.3(b) : 5.0 分）。河岸が橋台に到達したことにより、橋台上流面付近の河床高が、橋台基礎高と同程度まで低下した（図-4.2.2.1）。

通水開始後 7.5 分過ぎに、橋台の微小な変位が確認された。その後も河岸侵食の進行とともに、橋台は上流側への変位を続け、明らかに橋台が変位したことが確認できたと同時に、橋台背面盛土の露出が目視で確認された（図-4.2.2.3(e) : 9.5 分）。この時、既に橋台背面盛土部に大きな空洞が形成されていた（図-4.2.2.3(e) : 9.5 分）。空洞内に投入された染料は、橋台下流側基礎の下部から河道へ流出した。図-4.2.2.1 より、橋台下部における洗掘領域が増大していったフェーズ B1 の段階から、橋台上流面河床高が橋台基礎高を下回っていることがわかる。このことから、橋台背面盛土が橋台基礎の下部から吸出され始め、既に背面盛土内で空洞が形成されていたものと考えられる。な

橋台は沈下及び上流側への傾斜が進行し、橋台ウイングが水没し始めた（図-4.2.2.3(g) : 11.0 分）。これより少し前の通水開始後 9.5 分以降に、橋台上流面での水位が、河道流心部水位より高くなっていることがわかる（図-4.2.2.1）。これは、流れが橋台上流面に水衝し、動圧が発生したためである。この場合、橋台上流面へ流下方向に水衝した流れが、鉛直方向に向きを変化させることがわかっており、鉛直下向きの流れ発生によって橋台上流面付近の河床洗掘を進行させたものと考えられる。橋台の変位及び背面盛土部の侵食が進行し、侵食域が背面盛土部下流端に到達した（図-4.2.2.3(h) : 12.0 分）。その結果、橋台背面上流側から流入した洪水流が、橋台背面下流側を通過し始めた。

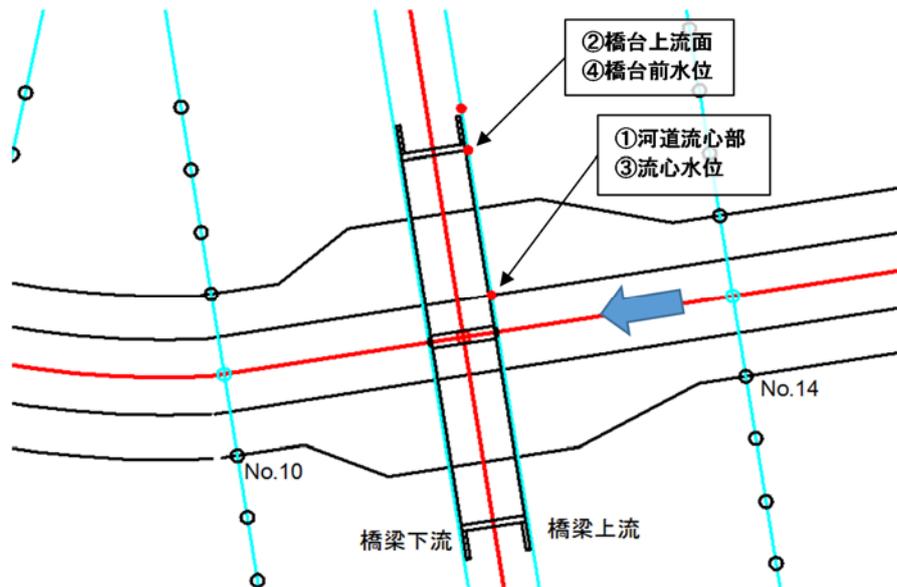
図-4.2.2.2 河床高及び水位の計測位置（橋台変位ありケース）

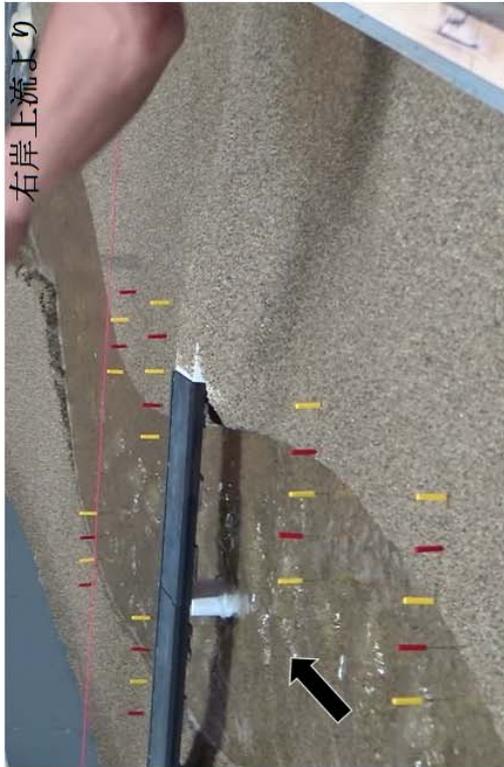
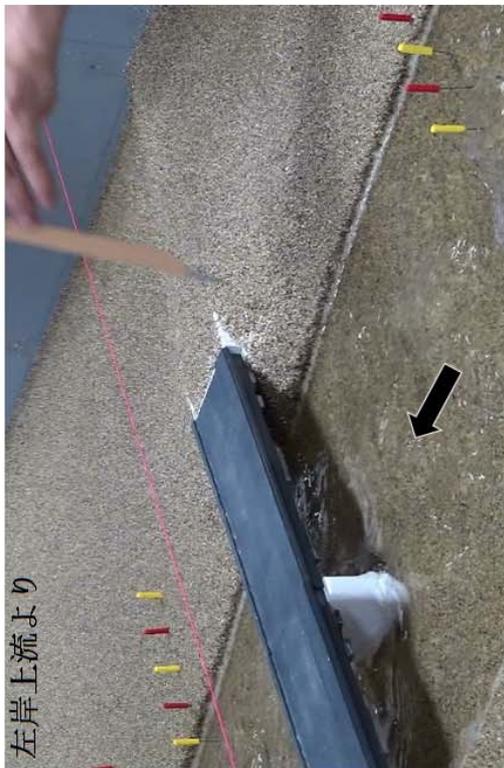
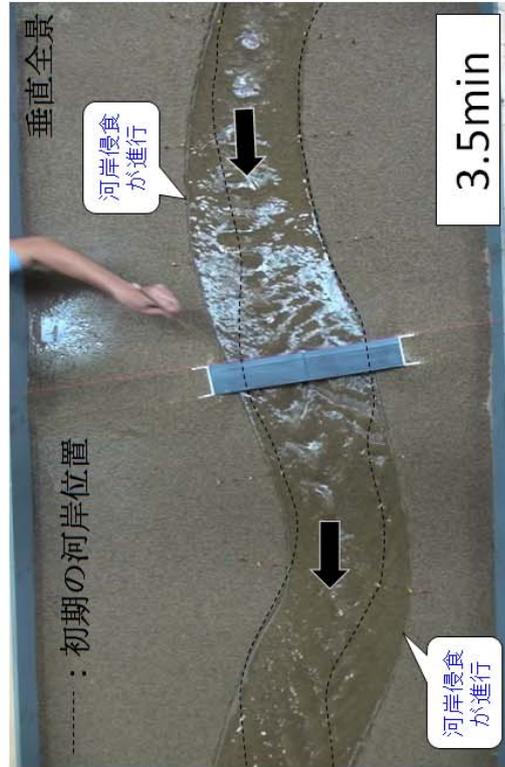
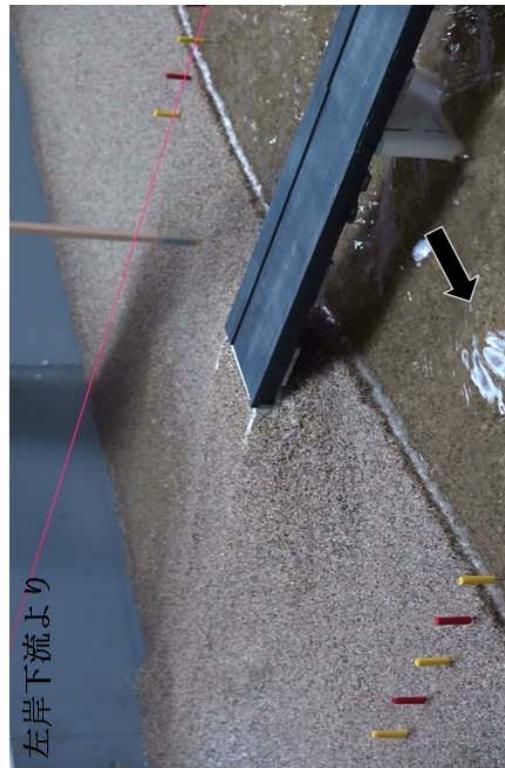
図-4.2.2.3(a) 水路平面形状及び右岸側橋台周辺の変化（通水開始後3.5分）

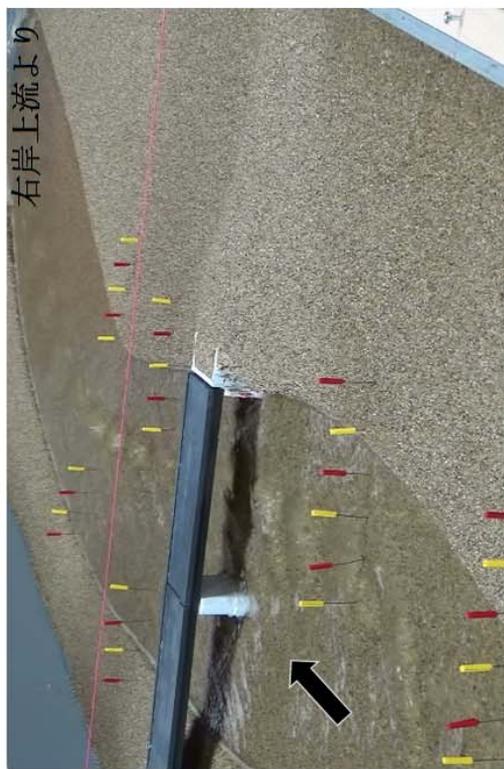
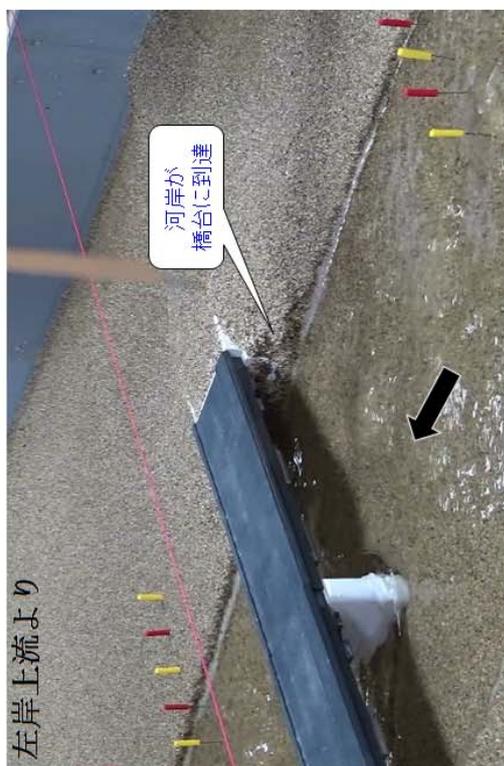
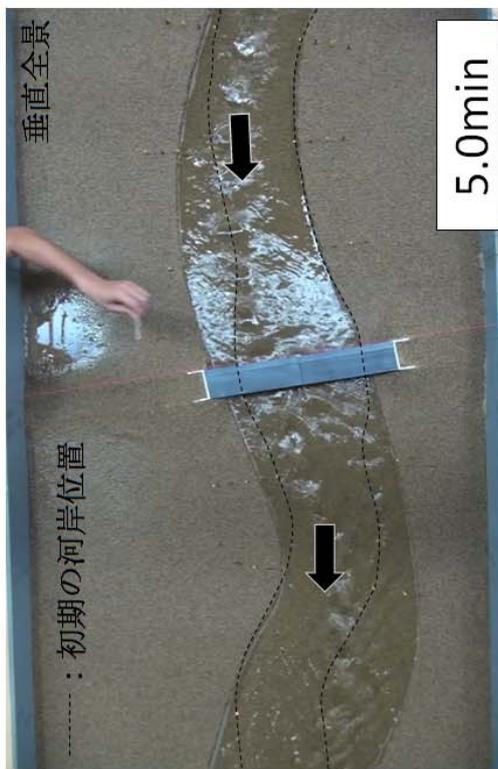
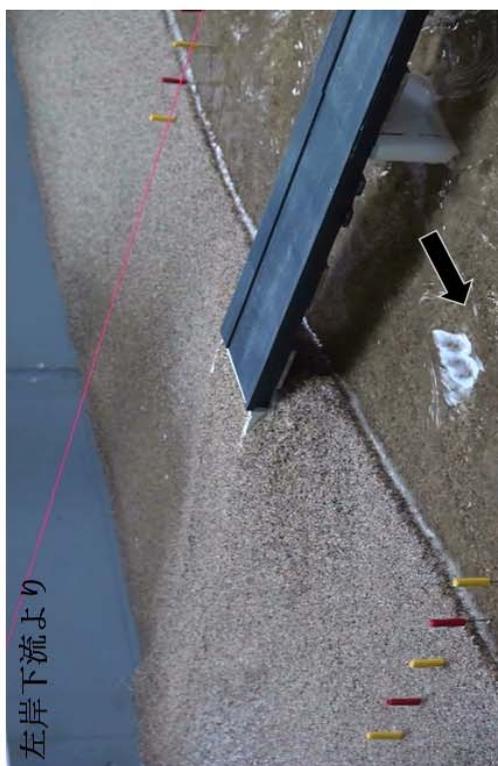
図-4.2.2.3(b) 水路平面形状及び右岸側橋台周辺の変化（通水開始後5分）

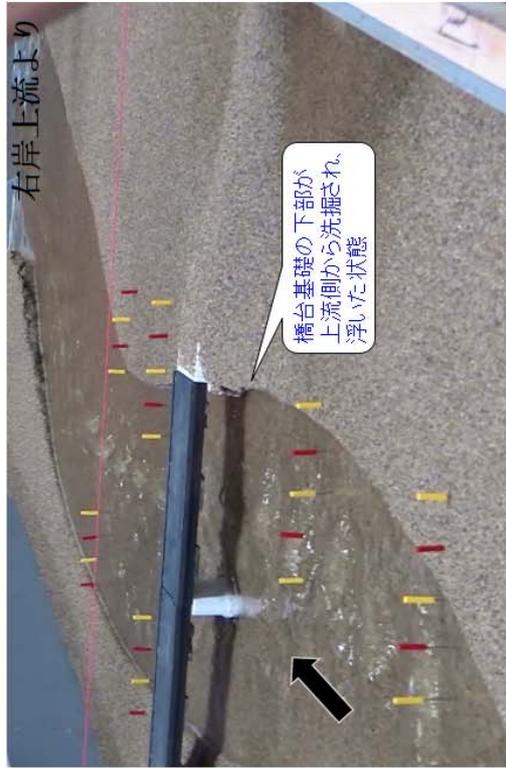
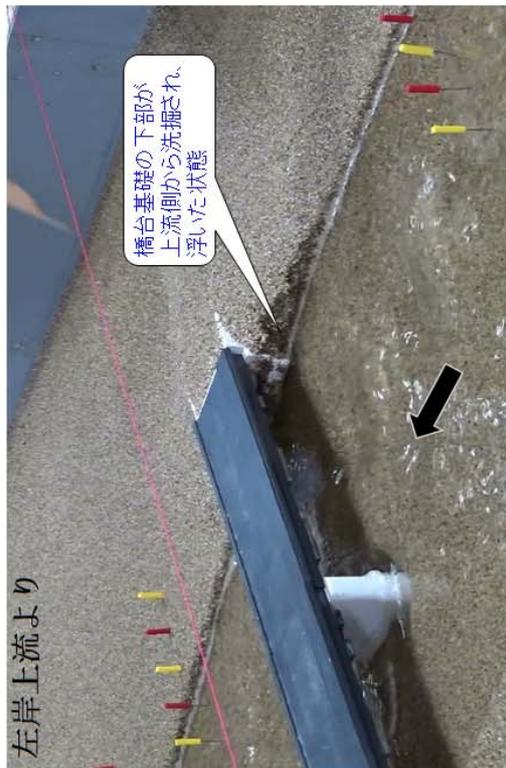
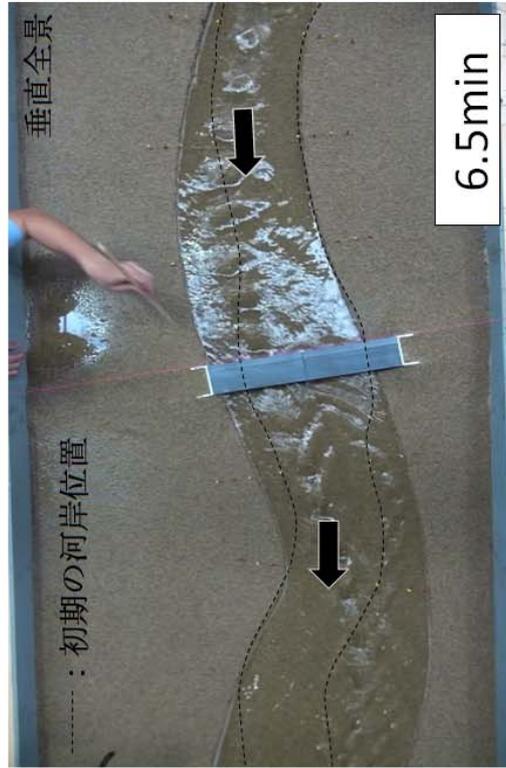
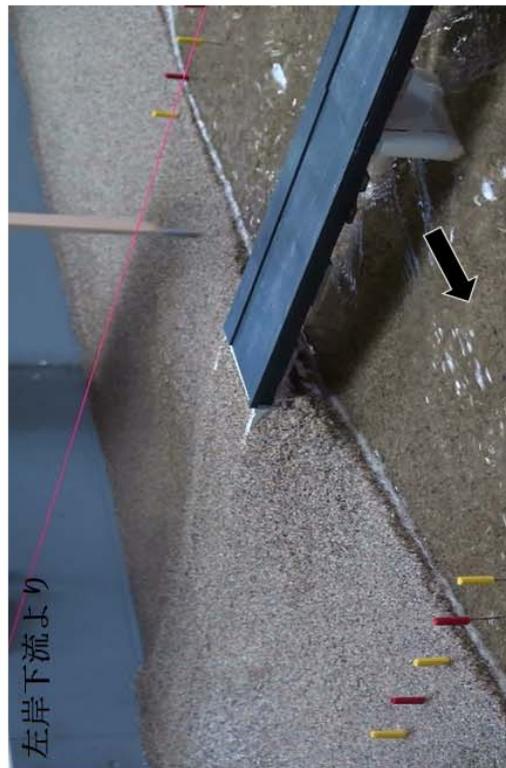
河岸侵食の進行に伴い、露出する橋台の横断方向幅が増大するとともに、橋台基礎下部のうち上流側が洗掘され、空隙が生じた状態となった（図-4.2.2.3(c) : 6.5 分）。その後も河岸侵食が進行し、橋台下部における洗掘領域の増大が継続した（図-4.2.2.3(d) : 7.5 分）。

図-4.2.2.3(c) 水路平面形状及び右岸側橋台周辺の変化 (通水開始後 6.5分)

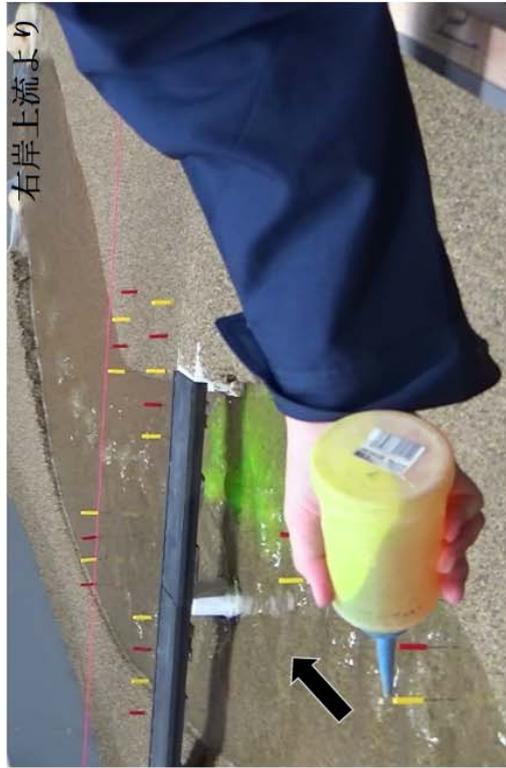
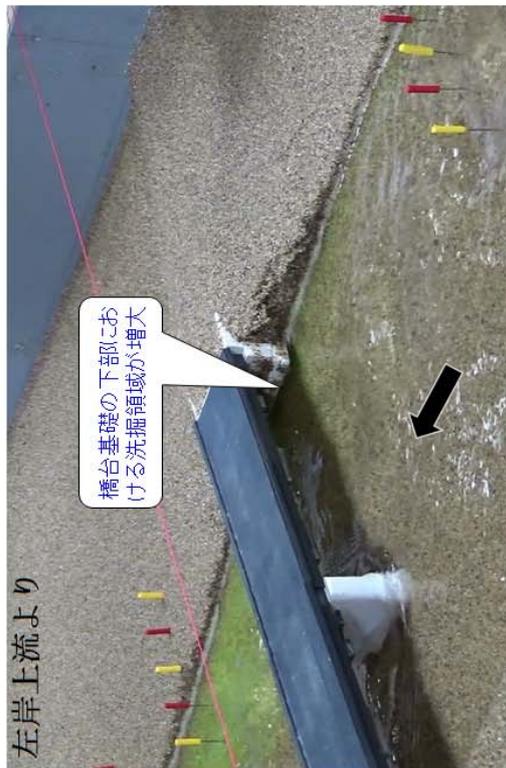
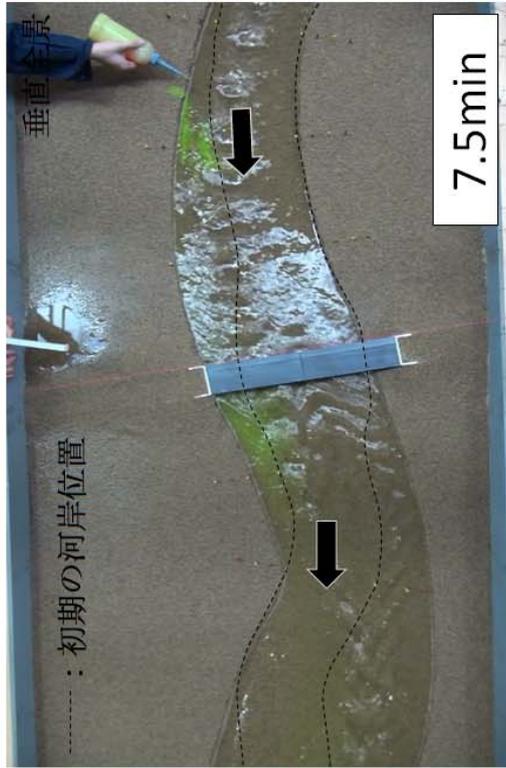
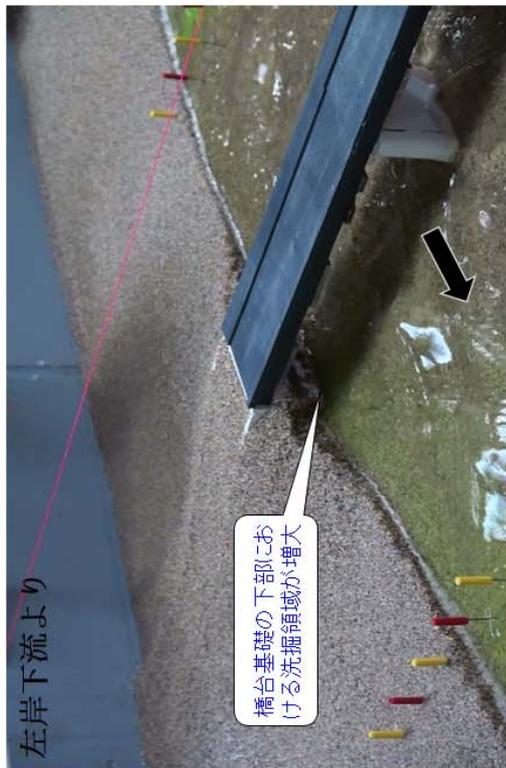
図-4.2.2.3 (d) 水路平面形状及び右岸側橋台周辺の変化 (通水開始後 7.5 分)

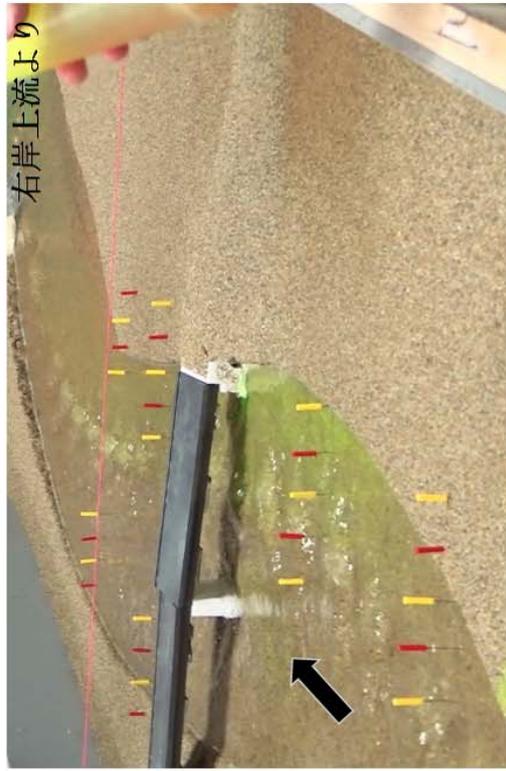
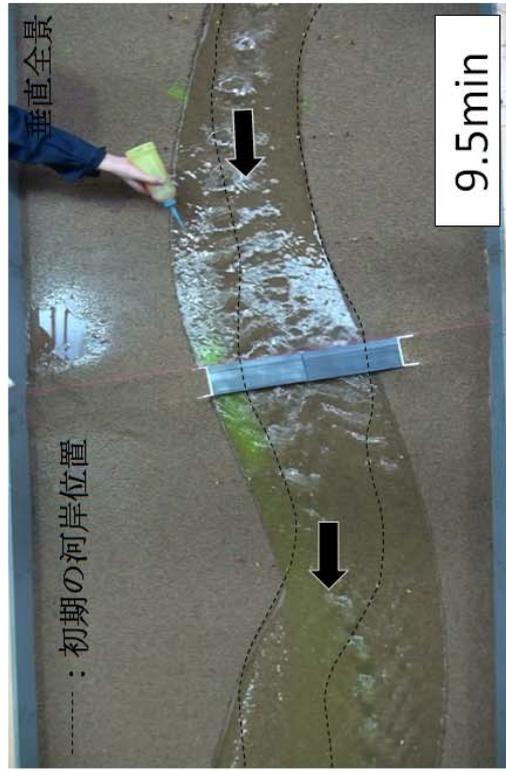
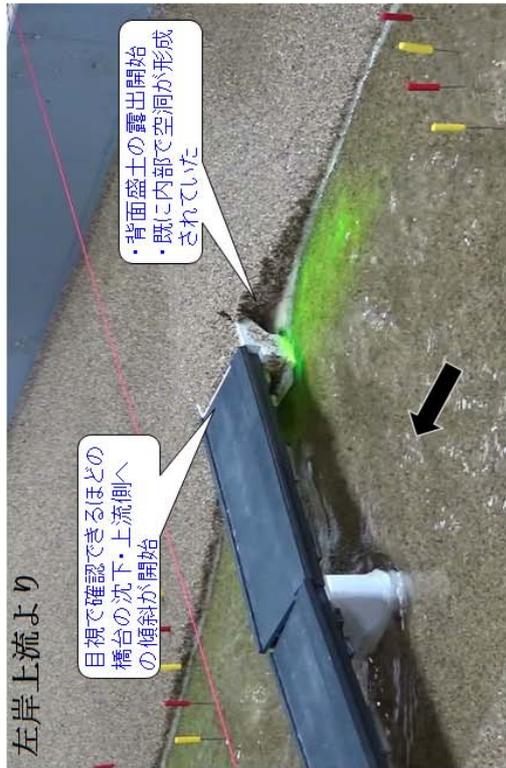
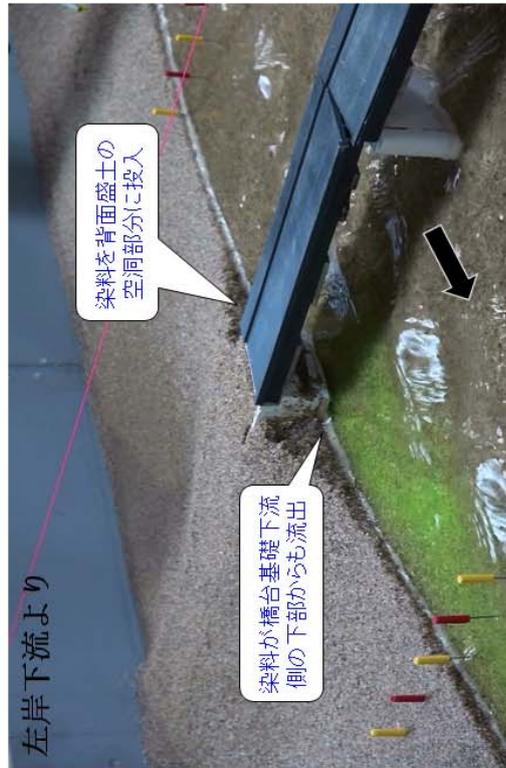
図-4.2.2.3(e) 水路平面形状及び右岸側橋台周辺の変化（通水開始後9.5分）

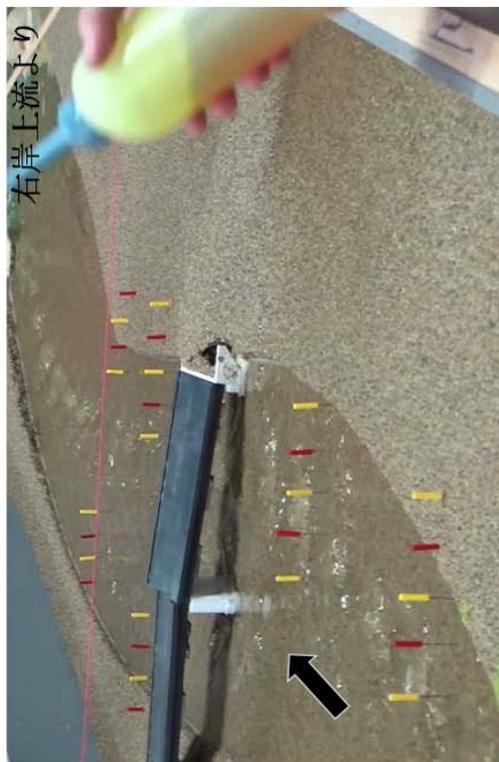
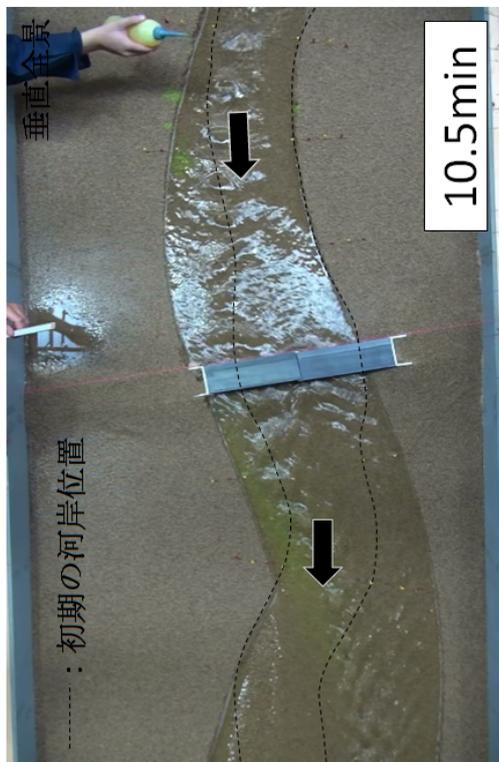
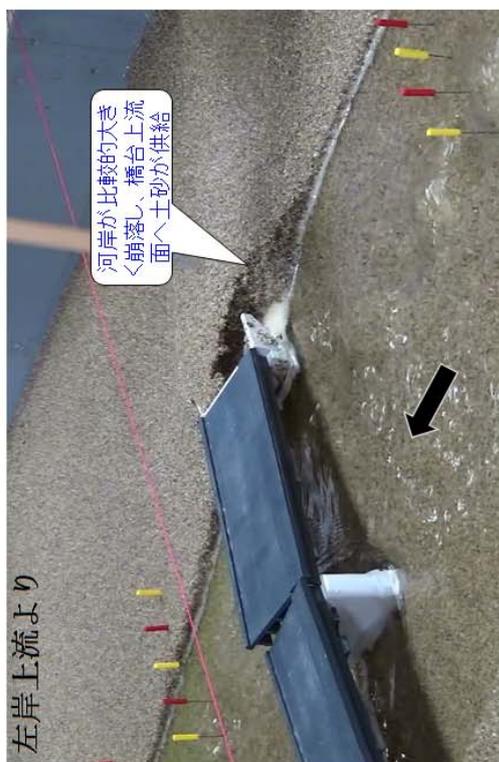
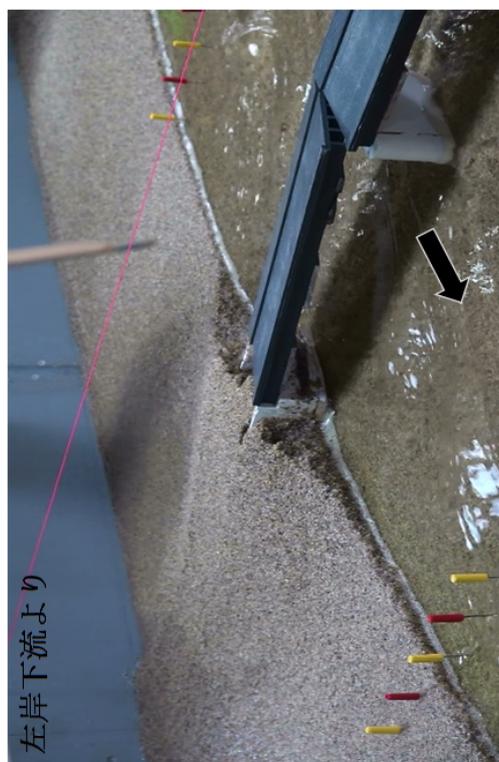
お、通水開始後 10.5 分で橋台上流面河床が高くなったが、これは、直前に橋台上流面付近の河岸が大きく崩落し、一時的に土砂供給が大きくなったためと考えられる（図-4.2.2.3(f) : 10.5 分）。

図-4.2.2.3(f) 水路平面形状及び右岸側橋台周辺の変化（通水開始後10.5分）

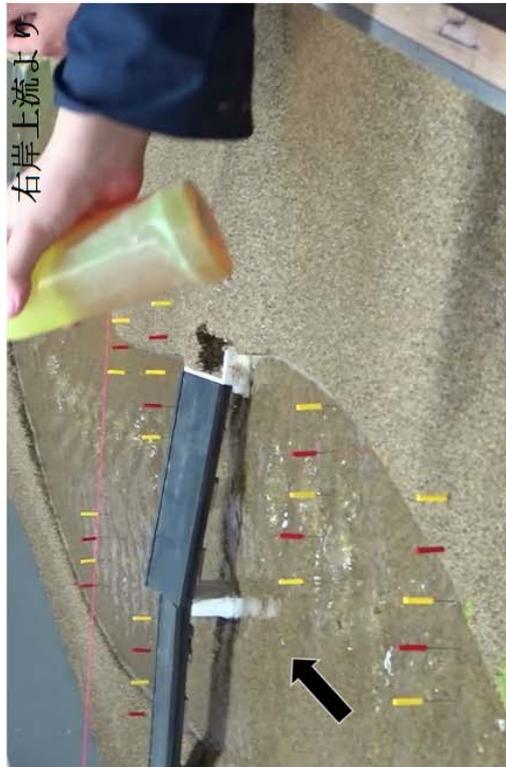
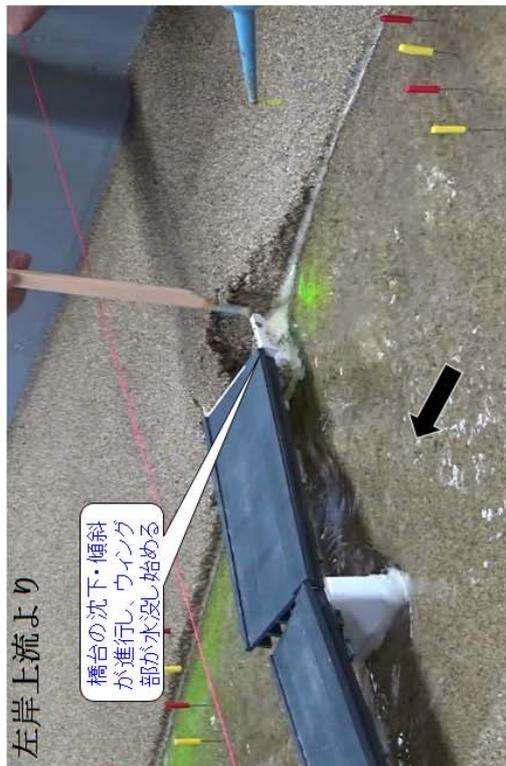
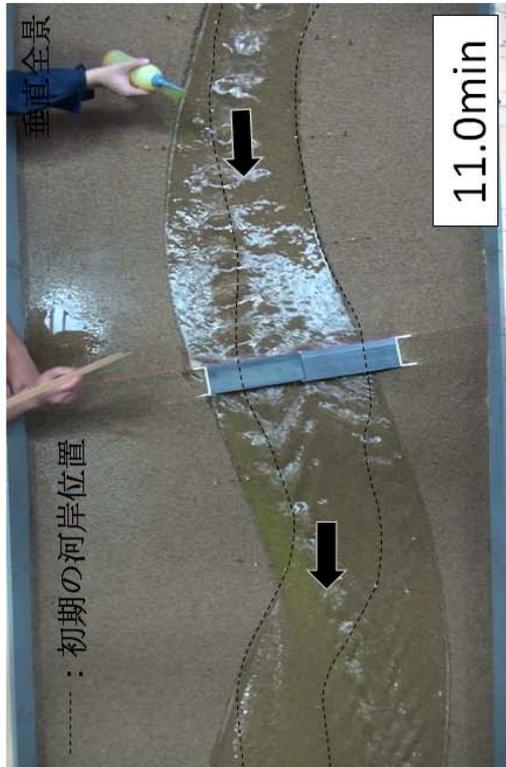
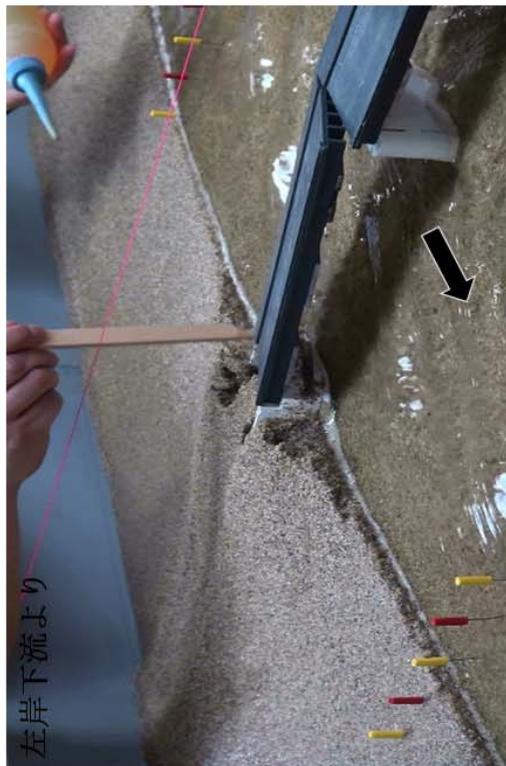
図-4.2.2.3(g) 水路平面形状及び右岸側橋台周辺の変化（通水開始後11分）

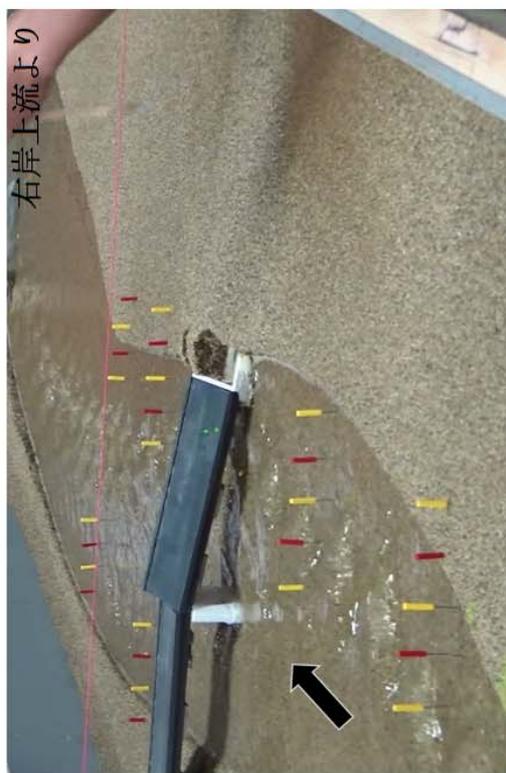
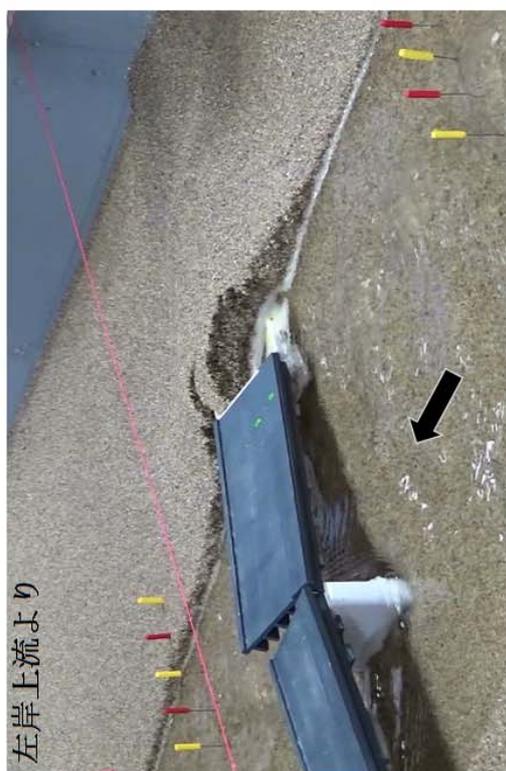
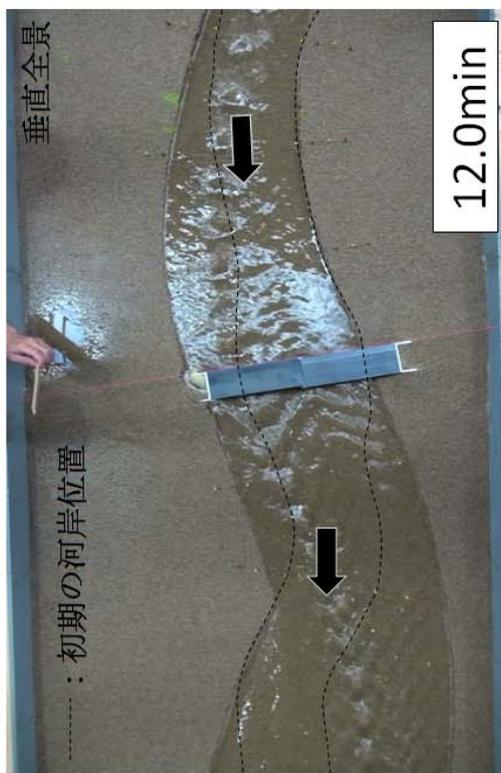
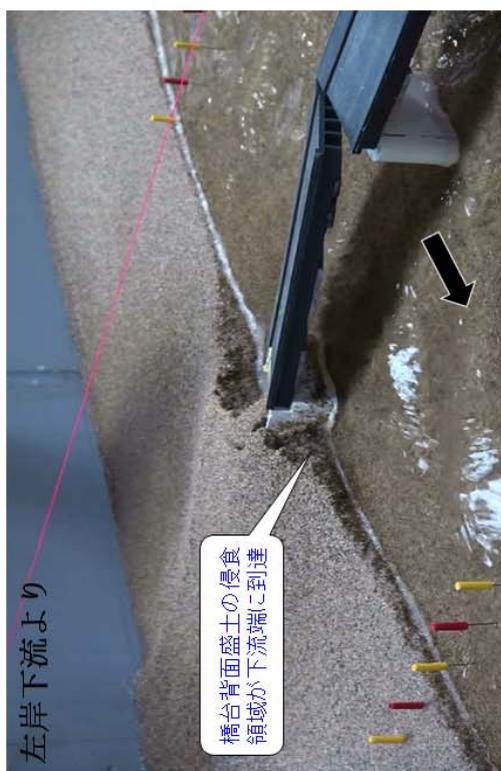
図-4.2.2.3(h) 水路平面形状及び右岸側橋台周辺の変化（通水開始後12分）

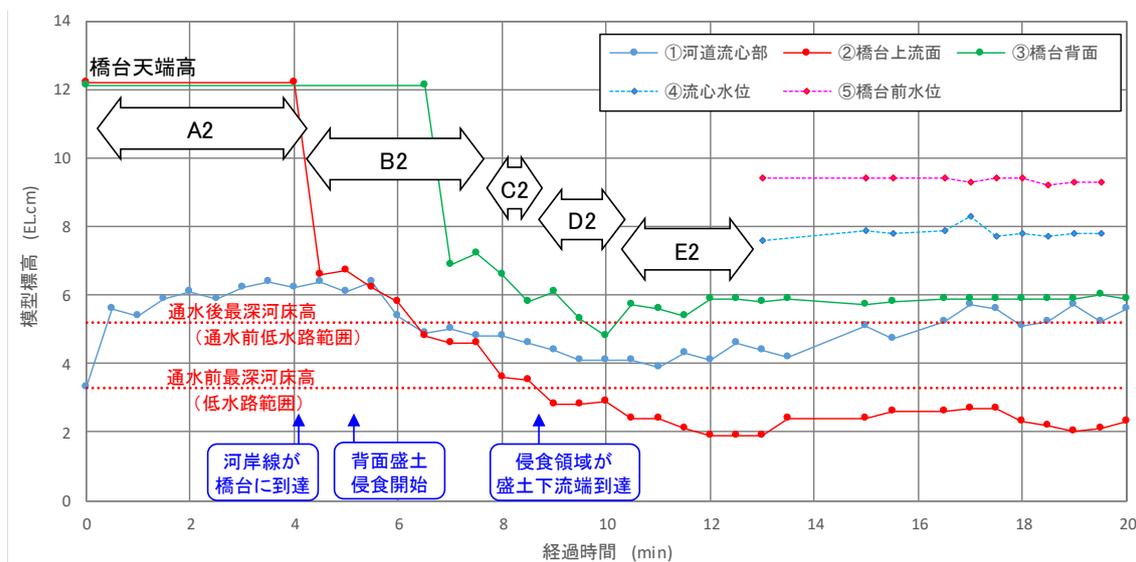
河床高の時間変化及び、右岸側橋台周辺被災に関する事象を図-4.2.3.1に、それぞれの計測位置を図-4.2.3.2に示す。橋台上流面地点における河床高に着目する。通水開始後4.5分から13分の間に、「橋台上流面河床高の低下速度がまず大きくなり、その後時間経過とともに小さくなっていく時間帯」が、大きく分けて4つあることがわかる。これに、橋台上流面の河床高が変化しない実験初期の時間帯を加え、以下のように呼ぶこととする。

- ・フェーズ A2（通水開始後 0～4.5 分）
- ・フェーズ B2（通水開始後 4.5～7.5 分）
- ・フェーズ C2（通水開始後 7.5～8.5 分）
- ・フェーズ D2（通水開始後 8.5～10 分）
- ・フェーズ E2（通水開始後 10～13 分）

図-4.2.3.1 橋台周辺及び河道流心部の河床高・水位時間変化（橋台変位なしケース）

橋台背面盛土の横断方向侵食幅が十分に大きくなり、橋台の両側に速い流れが発生した (図-4.2.3.3(g) : 12.5 分)。この時の橋台上流面近傍の水位は、河道流心部水位に比べ有意に高くなっており、橋台上流面に動圧が働いていることがわかる (図-4.2.3.1 : 通水開始後 12.5 分以降)。すなわち、フェーズ E2 において、橋台周辺は、橋脚周りの流れ及びそれに伴う局所洗掘の発生と類似した機構として説明できるものと考えられる。なお、橋脚周りの局所洗掘については、例えば福岡ら<sup>8)</sup>などにより、多くの研究が蓄積され、洗掘深評価手法が数多く得られている。

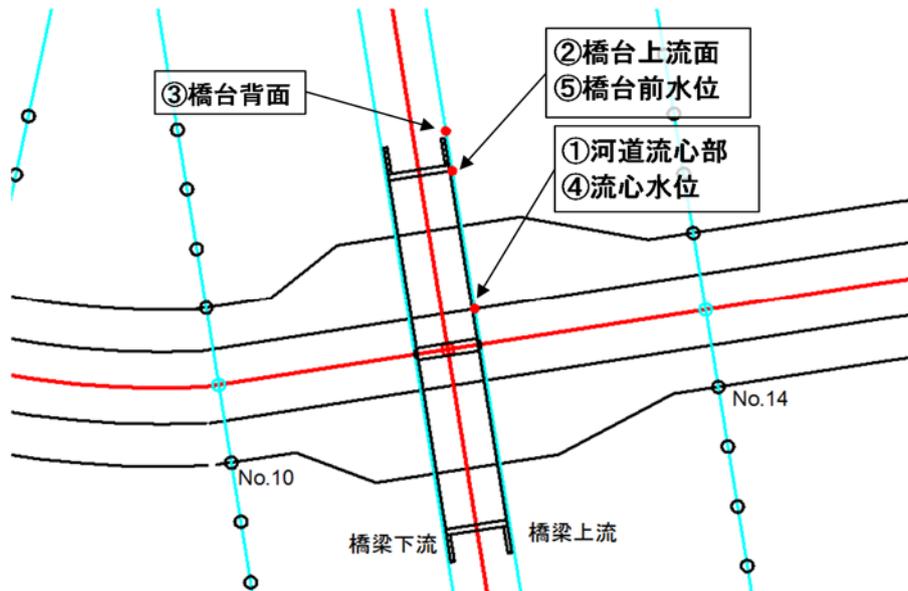
図-4.2.3.2 河床高及び水位の計測位置（橋台変位なしケース）

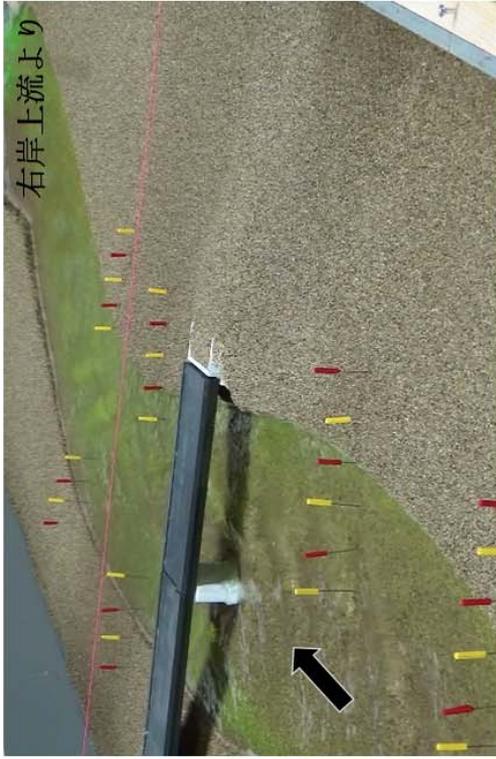
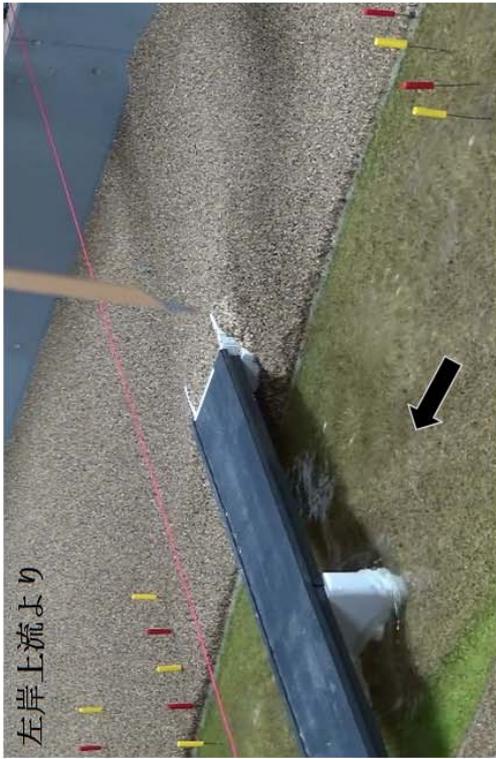
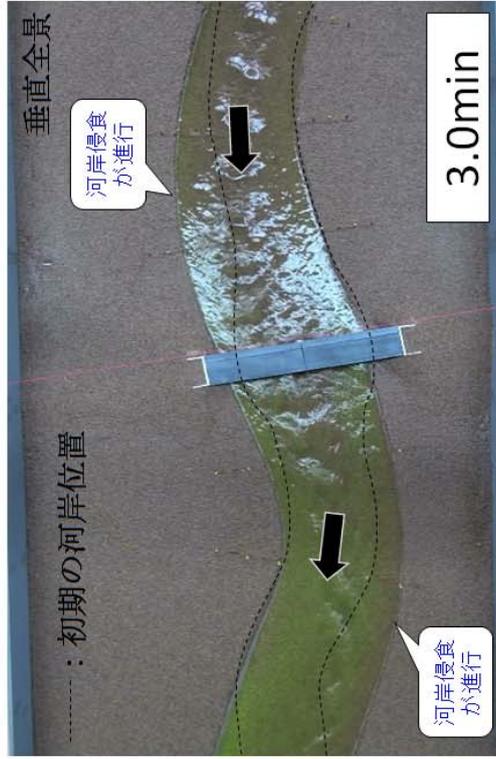
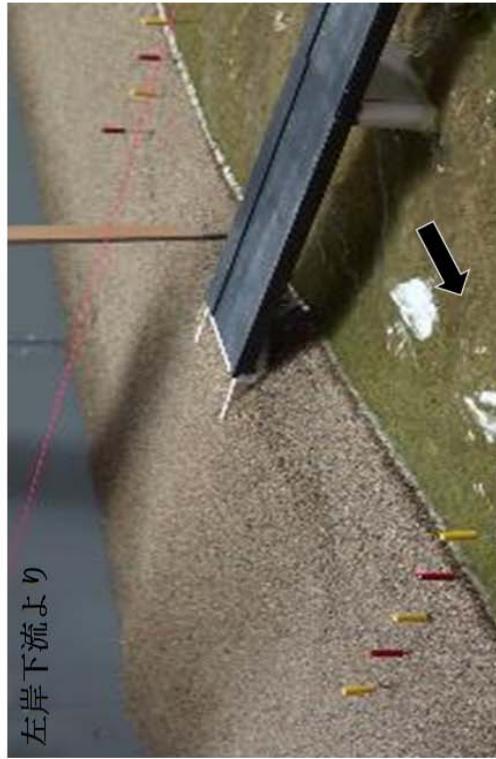
水衝部となる橋梁上流右岸側、橋梁下流左岸側において、河岸侵食が進行していることが確認された (図-4.2.3.3(a) : 3.0 分)。その後も河岸侵食が進行し、右岸側橋台上流側へ河岸が到達した (図-4.2.3.3(b) : 4.5 分)。その結果、橋台前面上流端の河床高が急激に低下した。栗山ら<sup>6)</sup>や井上ら<sup>5)</sup>は、上流からの供給土砂量が多い場合に、砂州の形成等に伴って流心が移動し、河岸侵食が引き起こされることを数値解析的に調べた。本実験では、水路上流端において無給砂条件としたが、水路上流端付近の局所洗掘や、橋梁上流区間での河岸侵食により、下流への土砂供給が生じたため、これらの知見と同様に大きな河岸侵食が引き起こされたものと考えられる。

図-4.2.3.3(a) 水路平面形状及び右岸側橋台周辺の変化（通水開始後3分）

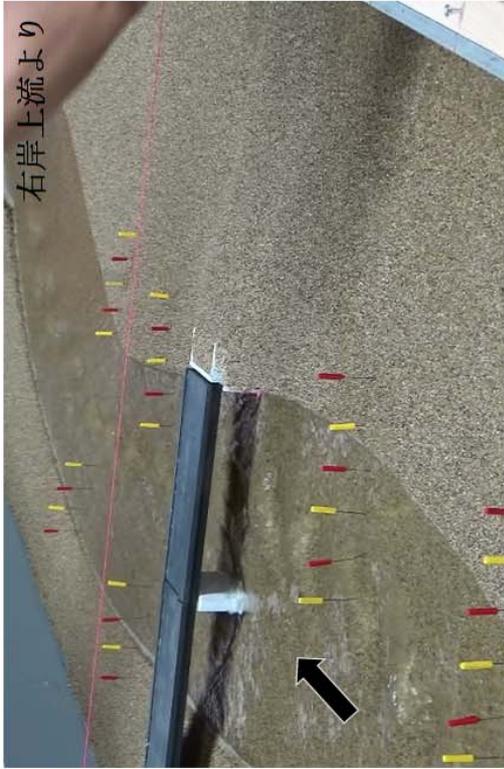
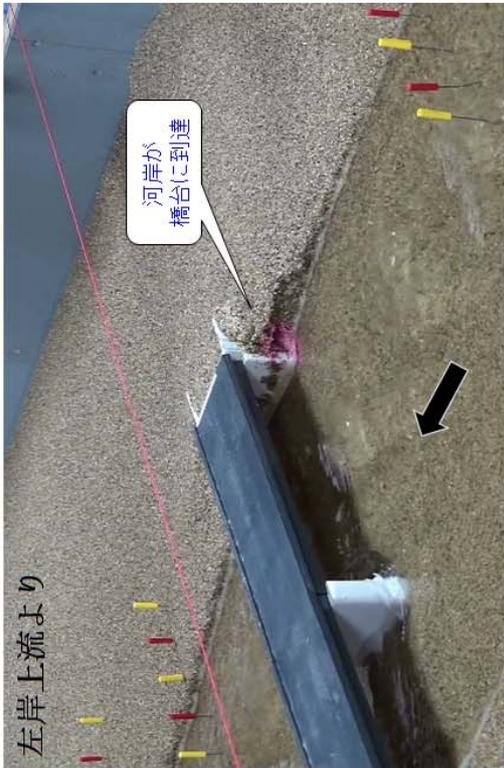
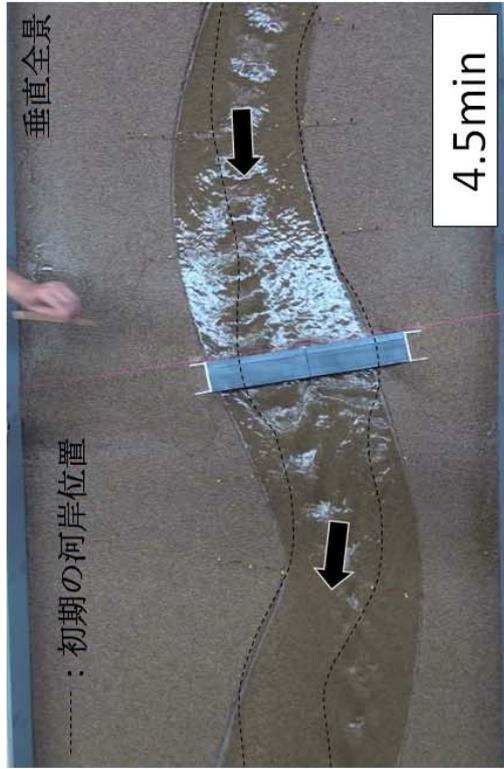
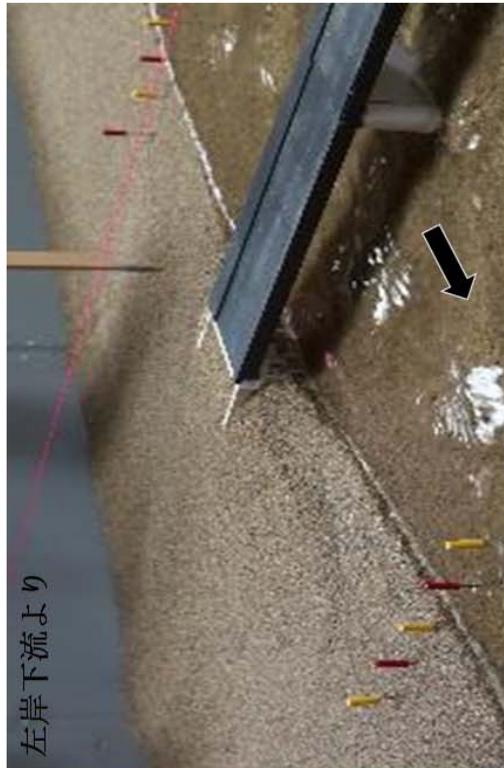
図-4.2.3.3(b) 水路平面形状及び右岸側橋台周辺の変化 (通水開始後 4.5分)
