#### 4. 河道の流下能力を上回る洪水時に生じた橋台周辺の被災機構

##### 4.1 調査対象とした橋梁の被災実態の整理

## 4.2 基本的な被災機構把握のための移動床模型実験

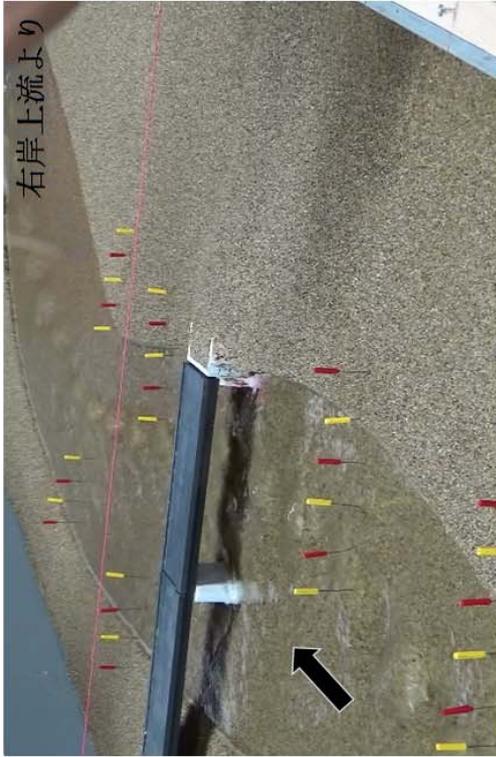
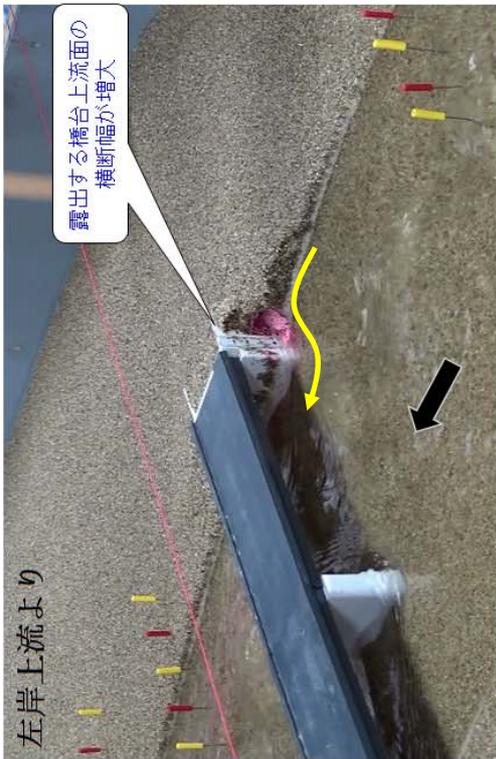
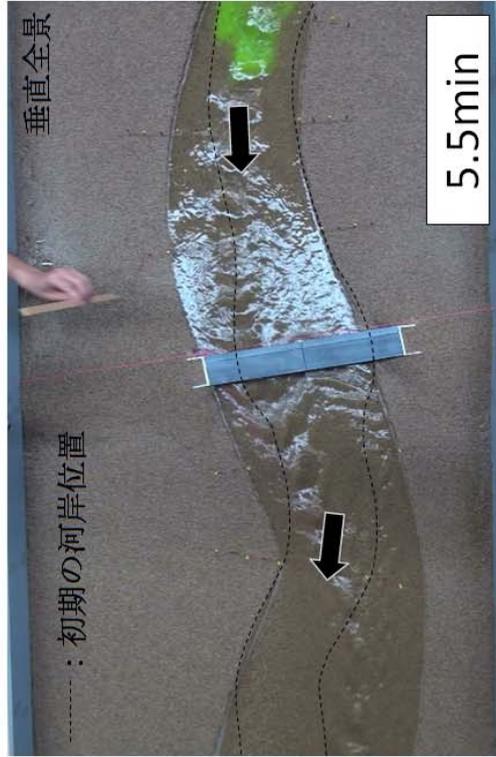
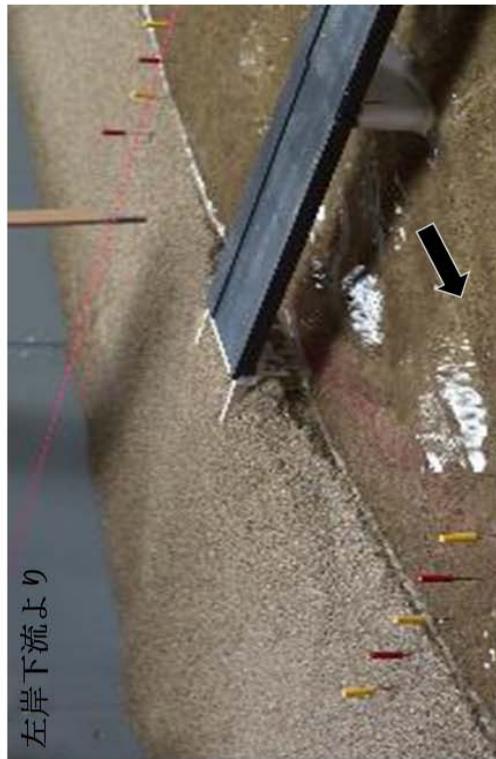
橋梁上流右岸側の河岸侵食の進行に伴い、橋台上流面の横断方向露出幅が増大していった。この時、上流から橋台上流面に向かう流れは、橋台前面上流端付近で河道方向に向きを変え、その後橋台前面 (河道側) に回り込んでいた (図-4.2.3.3(c) : 5.5 分)。この過程において、橋台上流面では、特に河道に近い部分 (橋台前面上流端付近) における河床の洗掘が進行した。この流況及び洗掘の特徴は、例えば音田ら<sup>7)</sup>が指摘する非越流・不透過型水制周りの流れ及び水制先端部の局所洗掘と良く似ており、これと同様の機構により、橋台前面上流側における河床低下が進行したものと考えられる。その後も橋梁上流右岸側の河岸侵食が進行し、橋台背面盛土の上流側部分に空洞ができ、洪水流が流入し始めた (図-4.2.3.3(d) : 7.5 分)。

図-4.2.3.3(c) 水路平面形状及び右岸側橋台周辺の変化 (通水開始後5.5分)

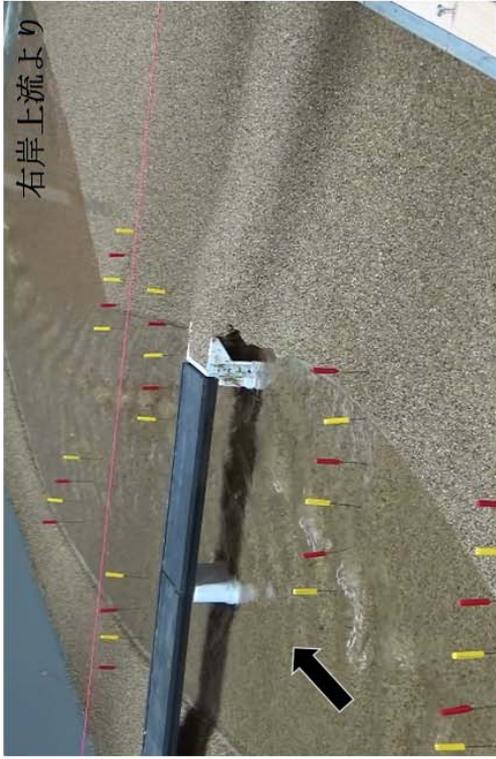
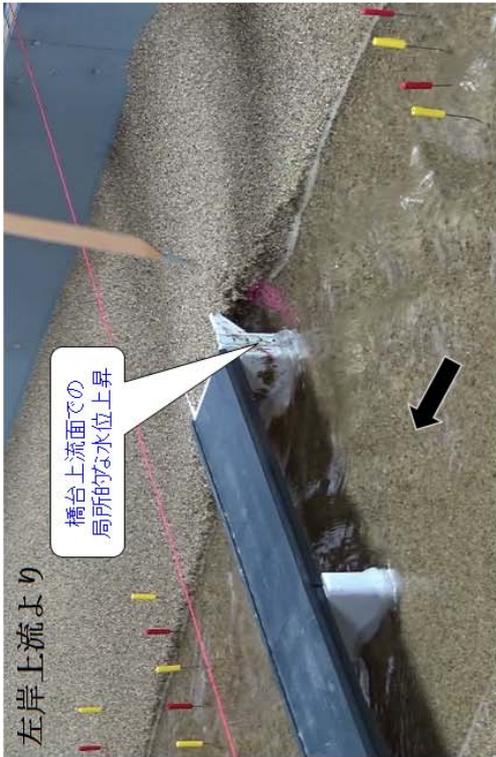
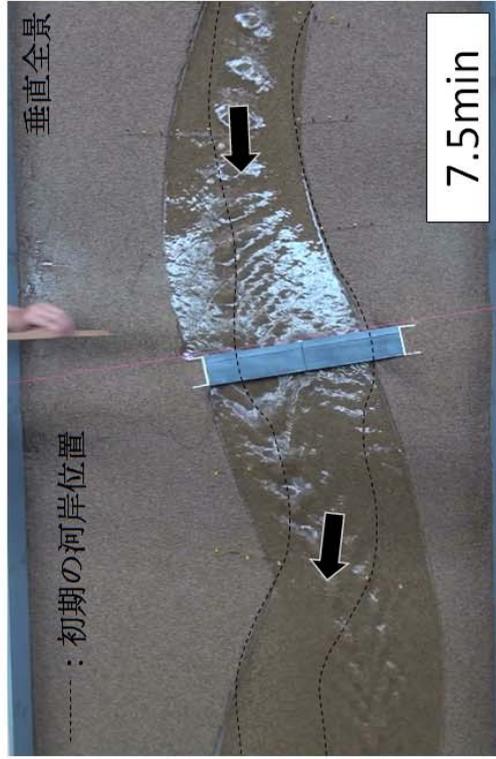
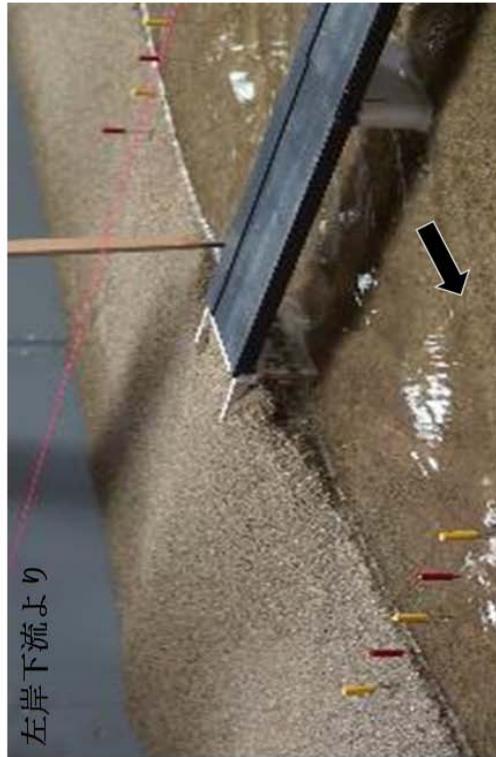
侵食された河岸が橋台背面に到達し、背面盛土上流面の侵食が進行するとともに、背面盛土内部には空洞が形成され始め、盛土天端がオーバーハングの状態となった (図-4.2.3.3(d) : 7.5 分)。空洞部壁面の土砂は侵食後に空洞底面に堆積後、空洞内で生じた渦によって橋台上流側面付近を経由して河道側に流送されていた。露出した橋台上流面において、局所的に水位上昇が生じていることが確認された (図-4.2.3.3(d) : 7.5 分)。これは、流れが橋台上流面に水衝し、動圧が発生したためである。この場合、橋台上流面へ流下方向に水衝した流れが、鉛直方向に向きを変化させることがわかっており、フェーズ B2 で見られた水制周りの流れにこの鉛直方向の流れが加わり、橋台上流面付近の河床洗掘が進行したものと考えられる。橋台背面盛土の侵食・流出が進行し、侵食域が背面盛土下流端に到達し、橋台背面上流側から流入した洪水流が橋台背面下流側を通過し始めた (図-4.2.3.3(e) : 8.5 分)。

図-4.2.3.3(d) 水路平面形状及び右岸側橋台周辺の変化 (通水開始後 7.5分)

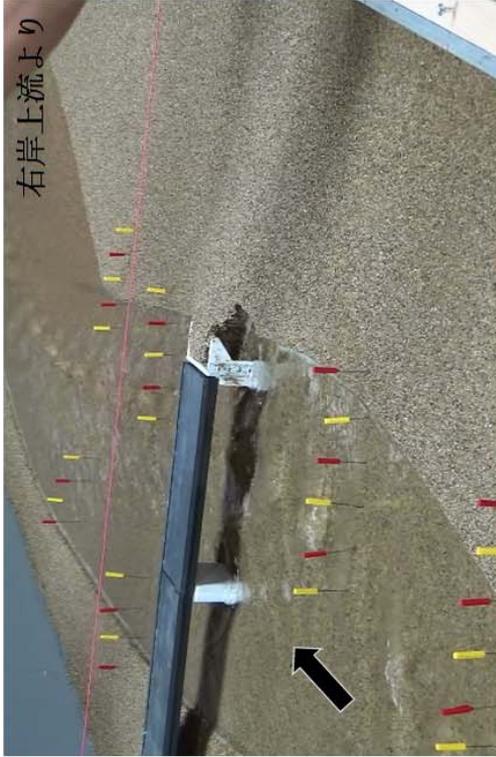
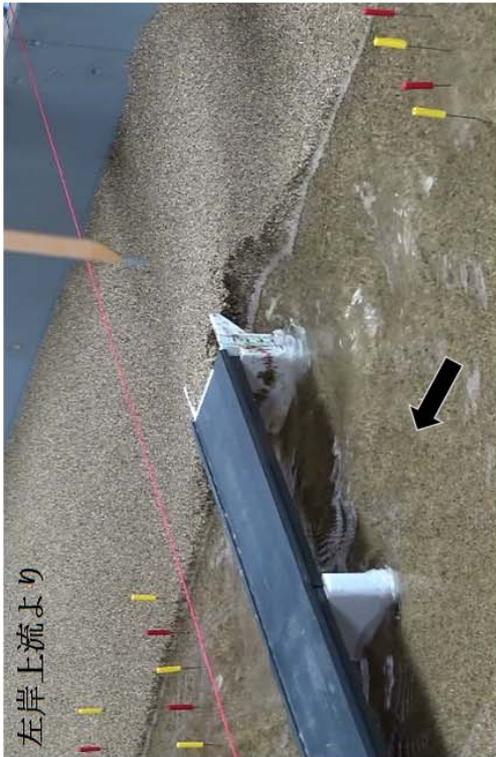
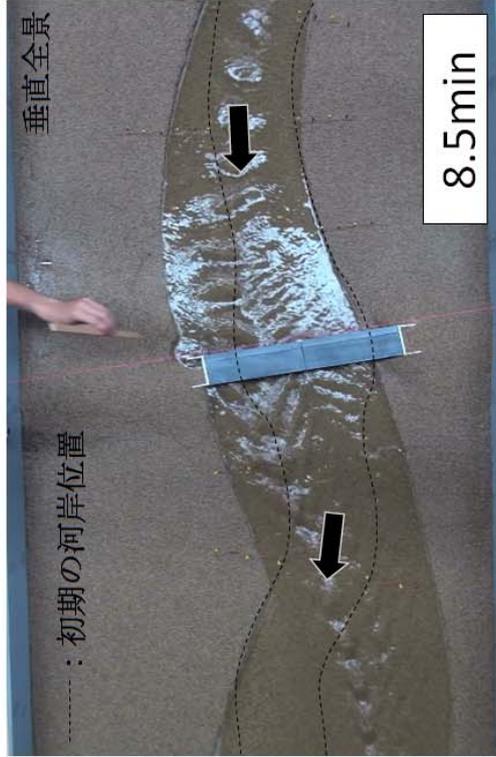
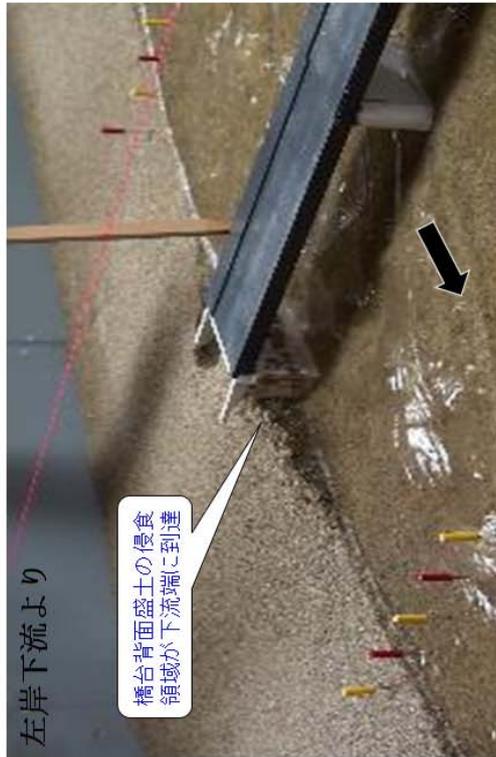
図-4.2.3.3(e) 水路平面形状及び右岸側橋台周辺の変化 (通水開始後 8.5分)

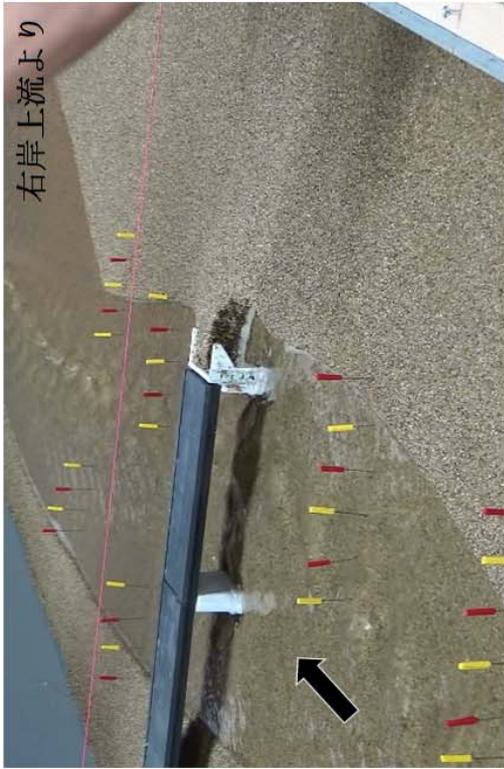
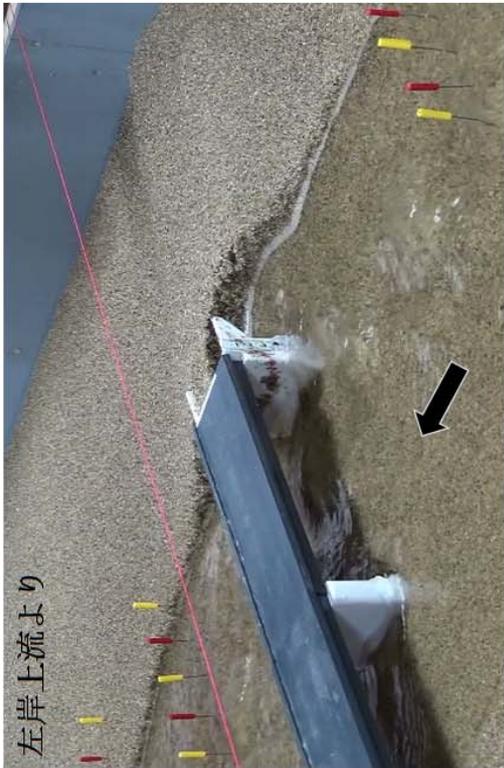
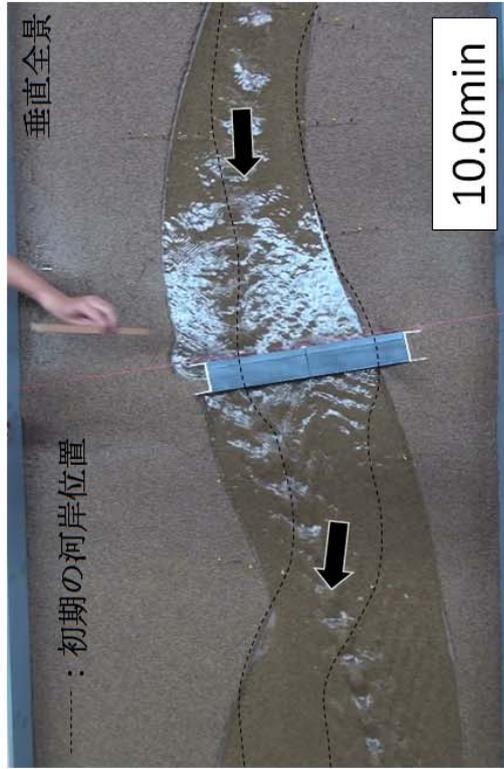
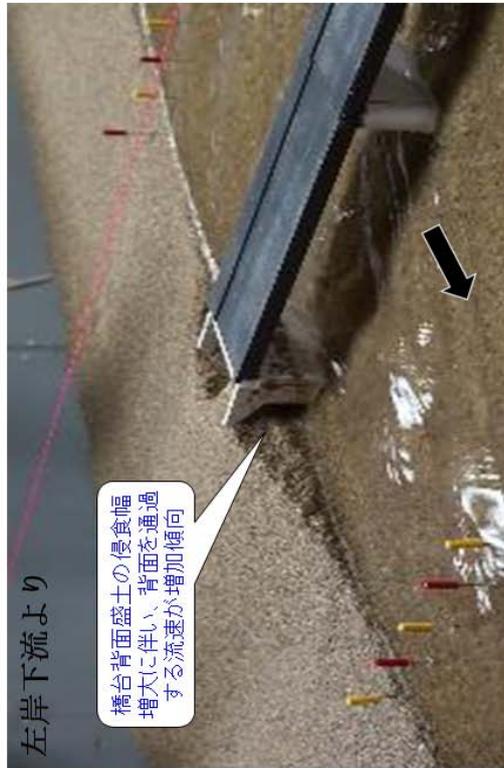
橋台背面を通過する流れが生じた後も、河岸侵食は進行を続け、橋台背面盛土の侵食幅増大に伴い、橋台背面側を通過する流速が徐々に大きくなっていくことが、目視により確認された (図-4.2.3.3(f) : 10 分)。前述の「3) フェーズ C2 での変化」及び、後述する「5) フェーズ E2 での変化」を踏まえると、フェーズ D2 は「フェーズ C2 からフェーズ E2 への遷移フェーズ」であると考えられる。

図-4.2.3.3(f) 水路平面形状及び右岸側橋台周辺の変化（通水開始後10分）

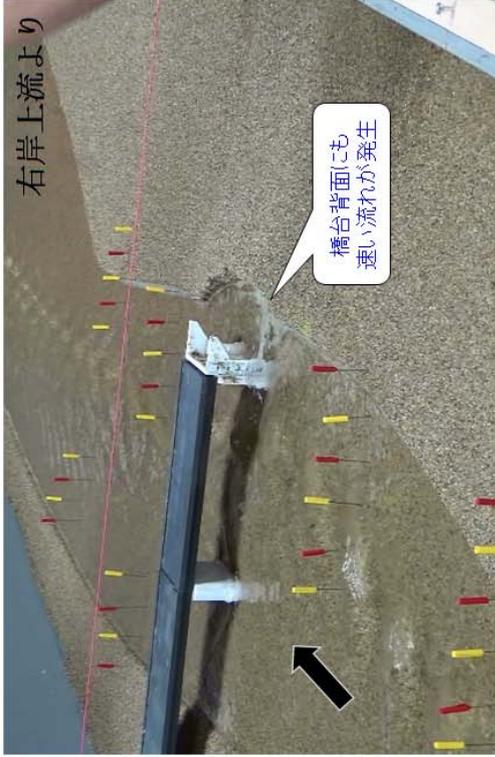
橋台背面盛土の横断方向侵食幅が十分に大きくなり、橋台の両側に速い流れが発生した (図-4.2.3.3(g) : 12.5 分)。この時の橋台上流面近傍の水位は、河道流心部水位に比べ有意に高くなっており、橋台上流面に動圧が働いていることがわかる (図-4.2.3.1 : 通水開始後 12.5 分以降)。すなわち、フェーズ E2 において、橋台周辺は、橋脚周りの流れ及びそれに伴う局所洗掘の発生と類似した機構として説明できるものと考えられる。なお、橋脚周りの局所洗掘については、例えば福岡ら<sup>8)</sup>などにより、多くの研究が蓄積され、洗掘深評価手法が数多く得られている。

図-4.2.3.3(g) 水路平面形状及び右岸側橋台周辺の変化（通水開始後12.5分）
