No.1078

July 2019

大阪湾沿岸の港湾地域における台風1821号に伴う 高潮等の調査報告

Damage to Port Areas along Osaka Bay due to Some Surge and Waves of Typhoon 1821

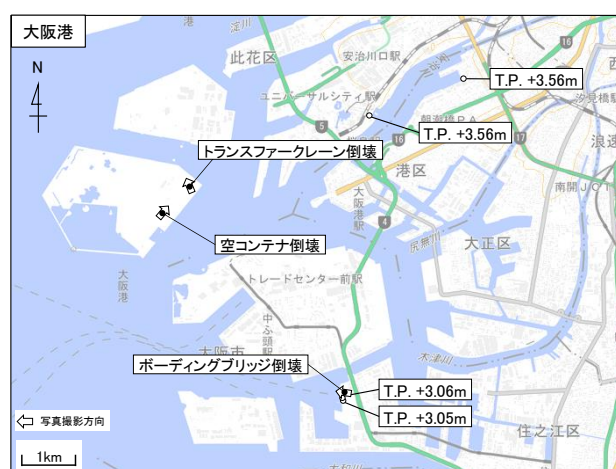
図 5-1 大阪港調査位置図
(地理院地図を加工して作成)

大阪港では、夢洲地区の夢洲コンテナターミナル及び南港地区のフェリーターミナルについて浸水痕跡及び被害状況の調査を行った。大阪港における調査地点の位置図を図 5-1 に示す。

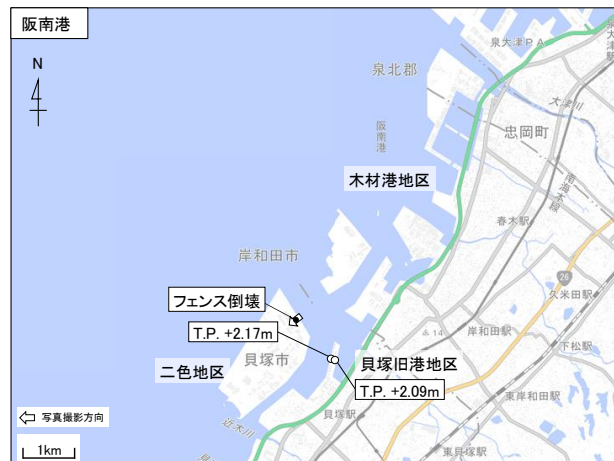
図 5-2 阪南港調査位置図
(地理院地図を加工して作成)

阪南港では、木材港地区、二色地区、貝塚旧港地区において浸水痕跡及び被害状況の調査を行った。阪南港における調査地点の位置図を図 5-2 に示す。

貝塚旧港地区においては、0.2m から 0.4m の浸水深が確認されたが、岸和田地区と二見地区では浸水は確認されなかった。他の地区と同様に、フェンス・上屋等への強風による被害が確認された(写真 5-4)。

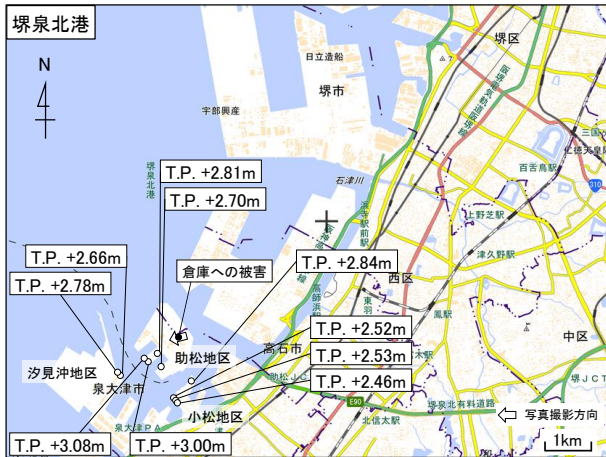
図 5-3 堺泉北港調査位置図
(地理院地図を加工して作成)

堺泉北港では、助松埠頭、汐見埠頭、小松埠頭の浸水痕跡及び被害状況の調査を行った。堺泉北港における調査地点の位置図を図 5-3 に示す。助松埠頭において 0.1m から 0.5m の浸水深が、汐見埠頭において 0.1m から 0.2m の浸水深が、小松埠頭において、0.1m の浸水深がそれぞれ確認された。また、他の地区と同様に上屋等への強風による被害が確認された(写真 5-5)。

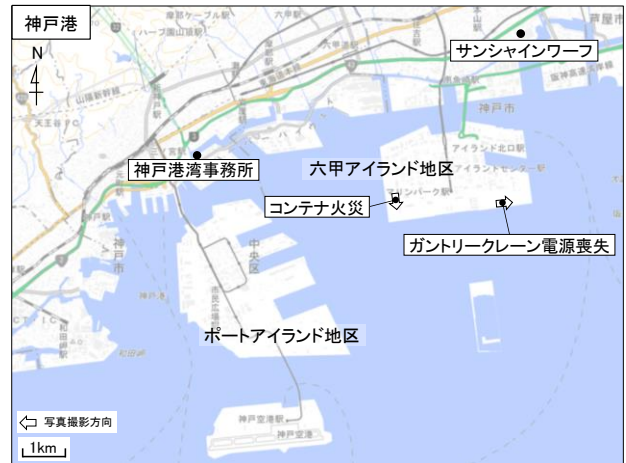
図 5-4 神戸港調査位置図
(地理院地図を加工して作成)

神戸港では、被害状況の調査のみを行った。神戸港における調査地点の位置を図 5-4 に示す。

ポートアイランド地区の南側では、高潮による浸水被害は確認されなかった。2018 年台風 21 号 Jebi 沿岸災害調査団 (2018) 土木学会海岸工学委員会の、痕跡データ一覧によると、六甲アイランド地区においては、高潮による最大 1.8m の浸水深が記録された。また、一部の突入りコンテナから貨物の火災が発生したほか(写真 5-6)、強風により多数の空コンテナが散乱した(写真 5-7)。

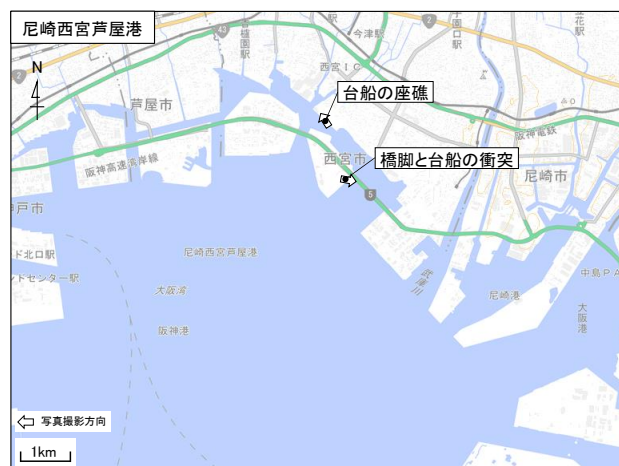
図 5-5 尼崎西宮芦屋港調査位置図
(地理院地図を加工して作成)

尼崎西宮芦屋港では、被害状況の調査のみを行った。尼崎西宮芦屋港における調査地点の位置を図 5-5 に示す。

高潮等による影響により、甲子園浜地区において、台船が岸壁に乗り上げる被害が確認されたほか(写真 5-9)、甲子園地区において、護岸の倒壊・台船と橋脚の衝突が確認された。(写真 5-10)

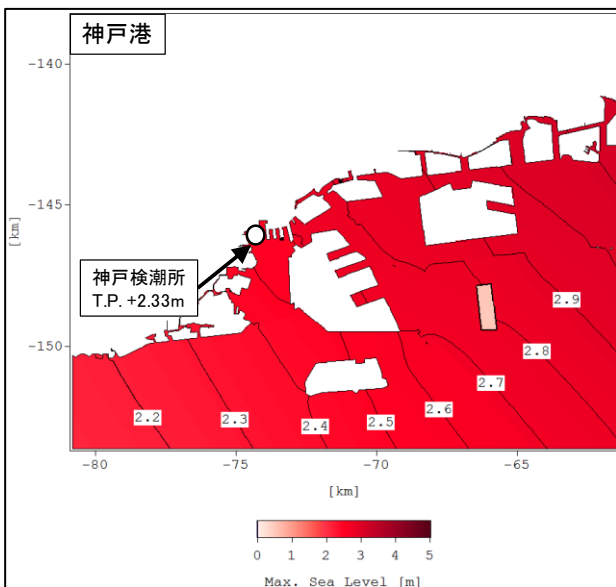
図 7-4 解析結果（神戸港）

また神戸港での結果(図7-4)から、同じ港湾内においても0.7m程度の大きな潮位差が生じていることがわかる。
