## 2.3 雑誌・特集記事等

街路樹の現況と維持管理における問題点

# 街路樹の安全性と快適性の向上

街路樹の点検・診断

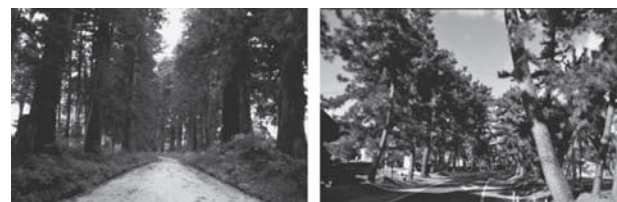
図-1. 歴史的な並木

種菓樹事」(畿内七道の諸国駅路の両側に果樹を植えること：樹があればその傍らで足をやすめることができ、夏は蔭によって暑さを避け、飢えた時には実を採って食べることができる)が通達され、道に樹木を植えることが国策として推進されたことの記録が残されている。大同元年(806年)には、太政官符「並木の保護令」により、路辺の樹木を破損することが禁じられ、並木を守る役人もいたとされている。江戸時代には、保安、軍略、修景、生産を目的として各街道で並木が整備され、箱根杉並木、日光杉並木、東海道松並木などは現在でも荘厳な姿を誇示している(図-1)。

日光杉並木(日光市)

東海道松並木(豊川市)

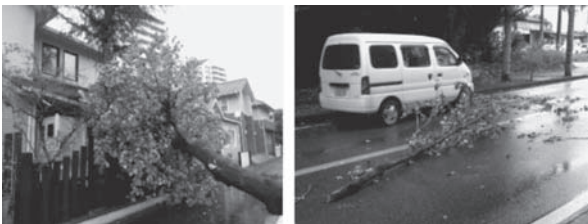
図-5. 倒伏・落枝

幹や枝、根株や根に受けた傷口などから侵入した木材腐朽菌により樹体が腐朽・空洞化している街路樹や、日照不足や剪定不良等の影響で発生する枯枝は、台風などに伴う強風により倒れたり、落下したりする場合がある（図-5）。また、穿孔性害虫により幹や枝の食害を受けると倒伏や落枝につながる危険性がある。

モミジバフウの倒木                      ポプラ類の落枝

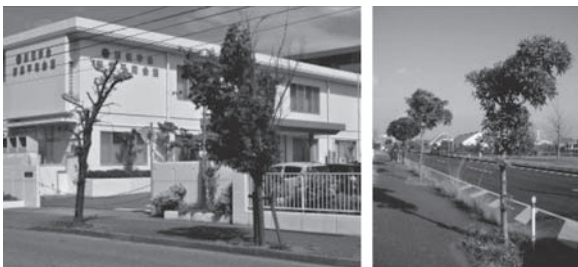
図-6. 生育不良

ケヤキ    マテバシイ

栽地、物理的・化学的な劣化等)、過密に植栽されたことによる街路樹間の競合、不適切な強剪定に伴う樹形の崩壊などによる樹勢の衰退により、街路樹の生育状況が著しく悪化する場合がある（図-6）。

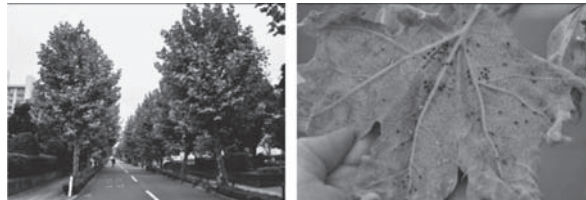
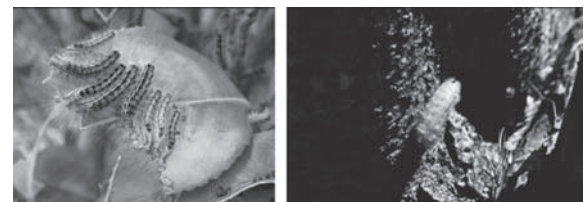
図-7. 病虫害

植物である街路樹は、葉、幹、根が昆虫や菌類等の餌や生息空間として利用される（図-7）。また、様々な菌類やウイルス等の感染により病気が発生する。

アメリカシロヒトリによる食葉害

プラタナスグンバイによる吸汁害

チャドクガ    ヒロヘリアオイラガ

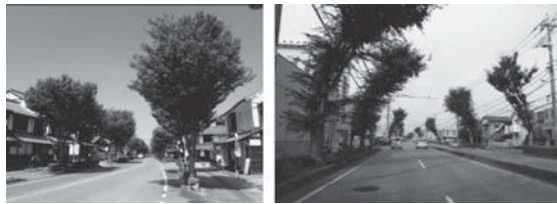
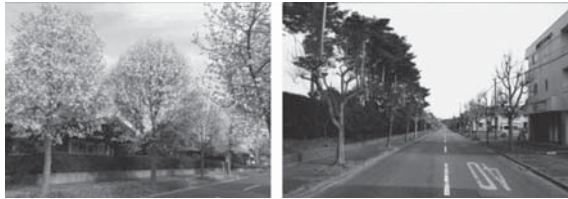
図-8. 景観価値の低下

剪定管理の違いで異なる樹形 (ケヤキ)

強剪定による開花量の低下 (コブシ)

植栽している道路空間では、秋季から冬季にかけて集中的に落ち葉が発生することとなるが、その清掃に要する多大な労力を削減するために落葉前の強剪定が行われている場合があり、これにより紅葉による美しい景観の損失が生じている (図-8)。

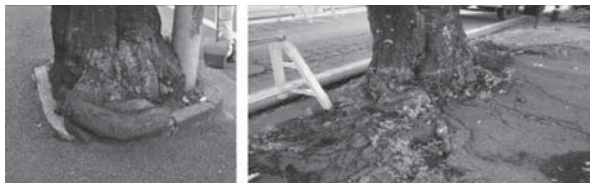
図-9. 根上り (サクラ類)

狭小な植栽樹

根上り

街路樹の根系の広がりや深さに対して、植栽樹や植栽帯等が狭小である場合、街路樹の根系が生育空間を求めて、植栽地に隣接する縁石や歩道の下にも伸長して、その後の肥大成長により縁石や舗装を持ち上げてしまう可能性がある (図-9)。

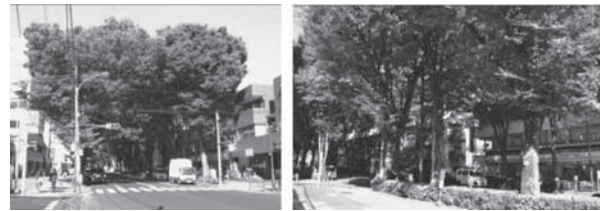
図-10. 過密化 (ケヤキ)

市街地の道路整備事業などに伴い植栽された街路樹は、植栽当初の景観向上、緑陰形成等の機能を早期に発揮させるために、狭い樹木間隔で植栽されていることがあり、このような路線では街路樹の経年的な成長により、信号や標識等の視認性阻害や街路灯照射の遮光、街路樹間での生育上の競合が発生したりする場合がある (図-10)。

隣接空間への越境

隣接木との競合

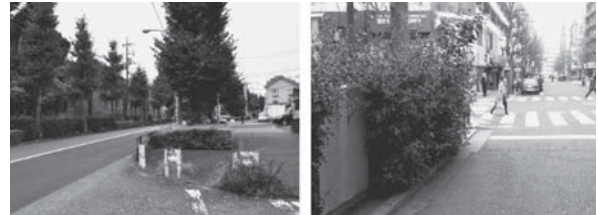
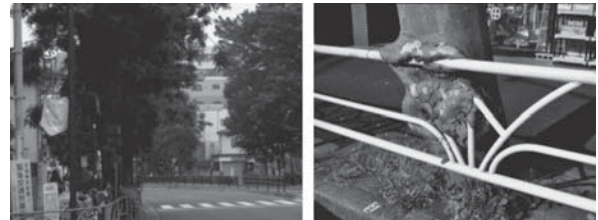
図-11. 見通しの阻害, 周辺施設との競合

見通し阻害の発生例

信号機との競合

防護柵との競合

道路空間に植栽された街路樹の周辺には、車両走行や歩行者の空間があり、交通安全を確保するための信号機や標識、防護柵、街路灯や社会資本となる電線や電柱、地下埋設管などが存在しており、街路樹の生育環境と競合する場合がある (図-11)。

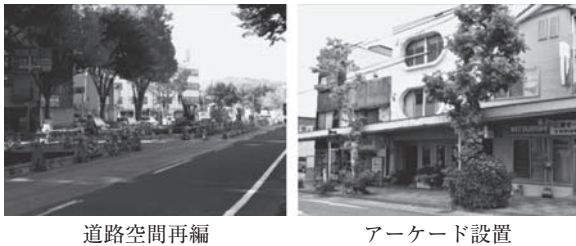
図-12. 空間再編や土地利用変化による生育環境の変化

都心部などでは、まちづくりの一環として交通形態の見直しなどに伴う道路空間の再配分や、市街地再開発事業などに伴う道路の再整備や沿道空間の改変が生じる場合がある(図-12)。

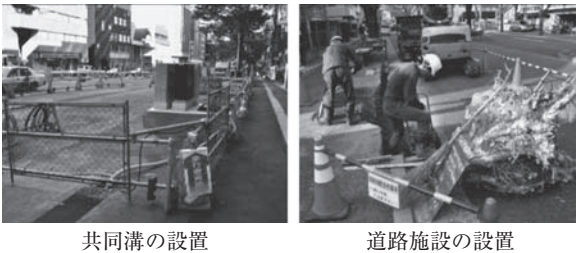
図-13. 地下埋設物の管理や更新

街路樹が植栽されている路線において、このような埋設物等の管理や更新が行われる際には、植栽基盤が工事により掘削される対象となることから、街路樹そのものが工事の支障となり、根系の切断などの悪影響を受ける場合がある(図-13)。

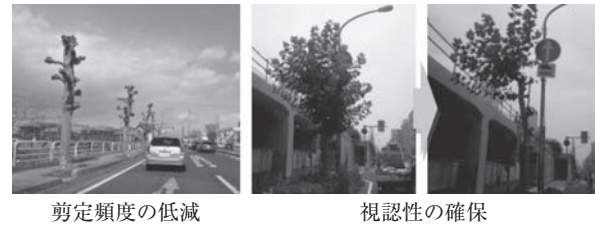
図-14. コスト縮減を目的とした強剪定

定頻度を下げるために樹木の生育空間に適した樹形よりも著しく小さな樹冠となるような強剪定が行われることがある(図-14)。

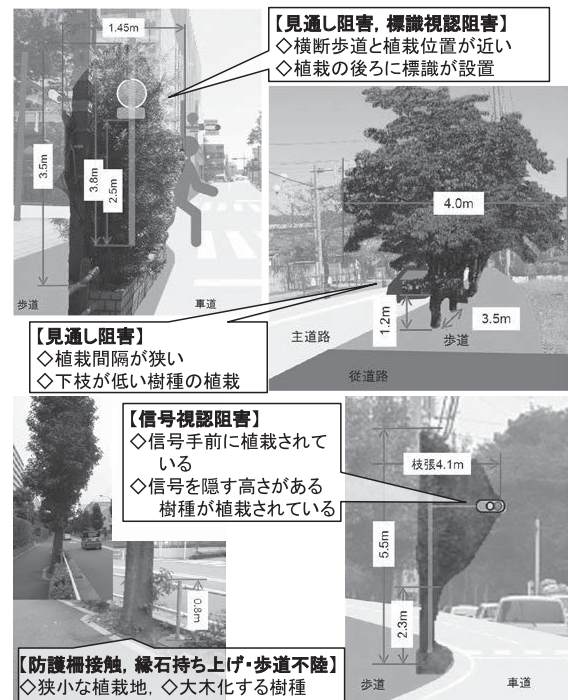
図-3 街路樹による交通障害の発生事例

街路樹による交通障害としては、主に①見通し阻害、②標識視認阻害、③信号視認阻害、④照明照射阻害、⑤建築限界越境、⑥架空線干渉、⑦防護柵接触、⑧縁石持ち上げ・歩道不陸、⑨歩行者通行障害、⑩隣接公園樹木との競合の10タイプがあげられる（図-3）。

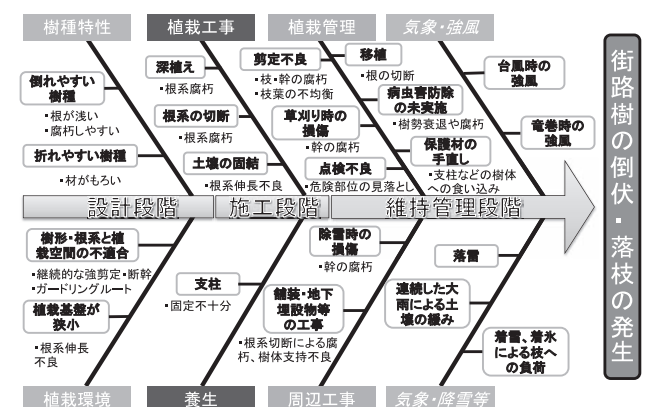
図-5 倒伏・落枝の主な発生要因の推測

街路樹の倒伏や落枝が発生する要因としては、素因として樹種特性、植栽環境、植栽工事、養生が、誘因として植栽管理、周辺工事、異常気象があげられた（図-5）。また、被害形態別に以下の要因が推測された。

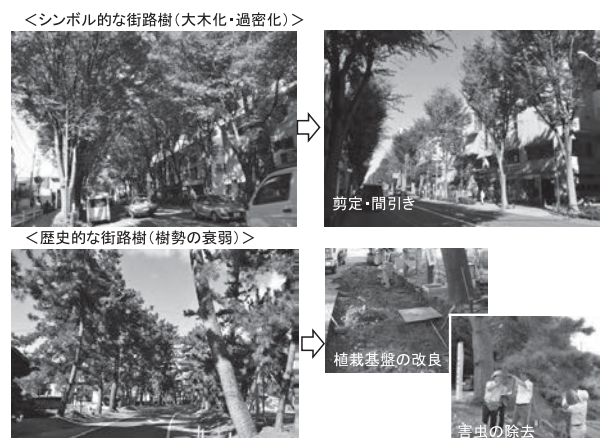
写真-1 街路樹の保全事例

存の街路樹による路線として維持する対策)としては、大径木化や過密化した樹木に対して、剪定や間引きによる樹形再生がある。また、生き物である街路樹の活力を良好に維持するために、十分な養水分を吸収できる植栽基盤に改良するとともに、根系の根上りによる縁石や舗装の持ち上がりが生じている場合には植栽空間を拡大するなどの対策が必要となる。さらに、老木化した街路樹には木材腐朽病や害虫等の被害を受けているものもあり、樹勢を回復するための薬剤注入・散布や罹患部の物理的切除等の対策が必要となることがある(写真-1)。

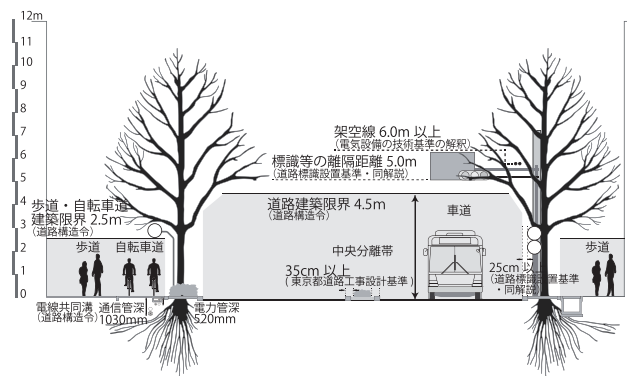
図-1. 道路緑化と競合する道路標識や道路附属物等

道路空間内には、交通施設や附属物などが多く設置されており、成長により大きくなった街路樹との競合は避けられないことが多い（図-1）。

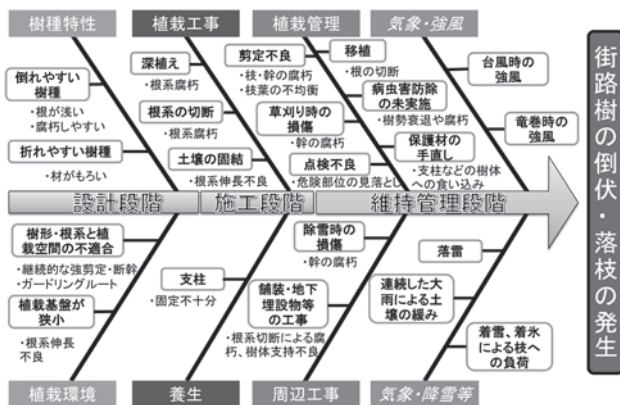
図-5. 倒伏・落枝の主な発生要因(素因と誘因)

街路樹の倒伏や落枝が発生する要因としては、素因として樹種特性、植栽環境、植栽工事、養生が、誘因として植栽管理、周辺工事、異常気象があげられる(図-5)。
