縁石を活用し歩行者空間を確保

06.愛媛県松山市
(東石井地区)

ハンプの概要

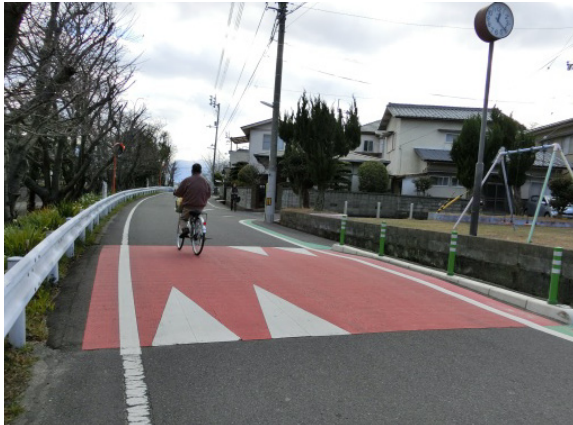
概観

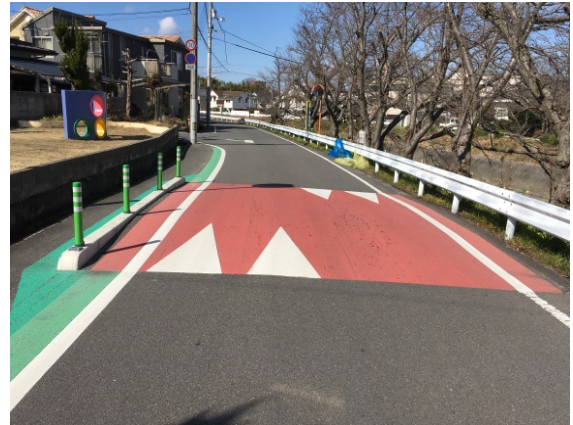
狭窄部の併用

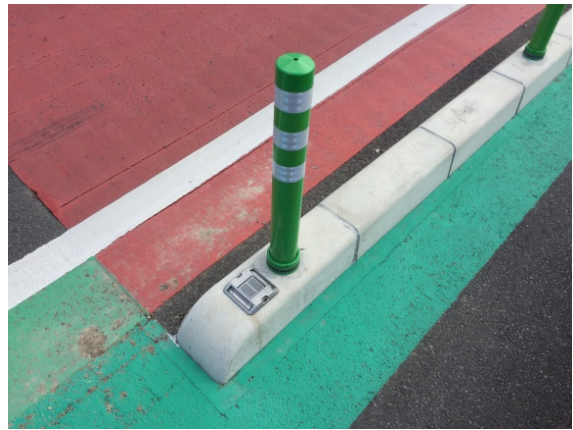
ゴム製ポール・自発光鋳

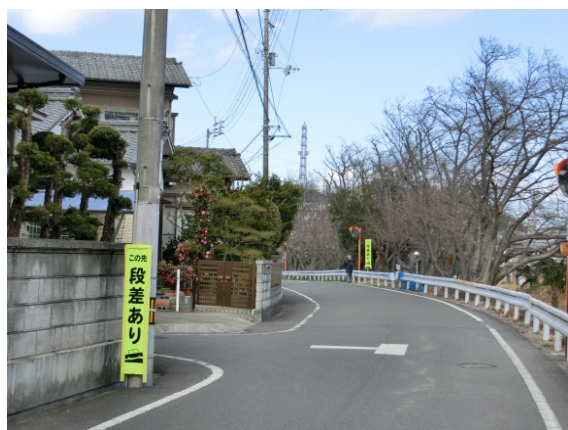
仮設看板

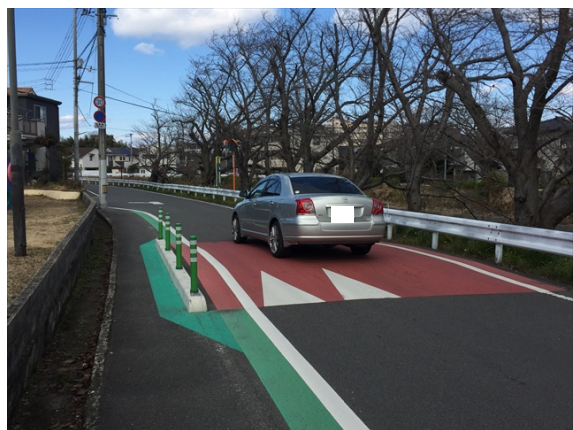
通行状況
