国土技術政策総合研究所資料 共同研究報告書

No. 1095

超高力ボルト材料の耐久性等の品質水準に関する共同研究

Study on the durability performance of super high strength bolt

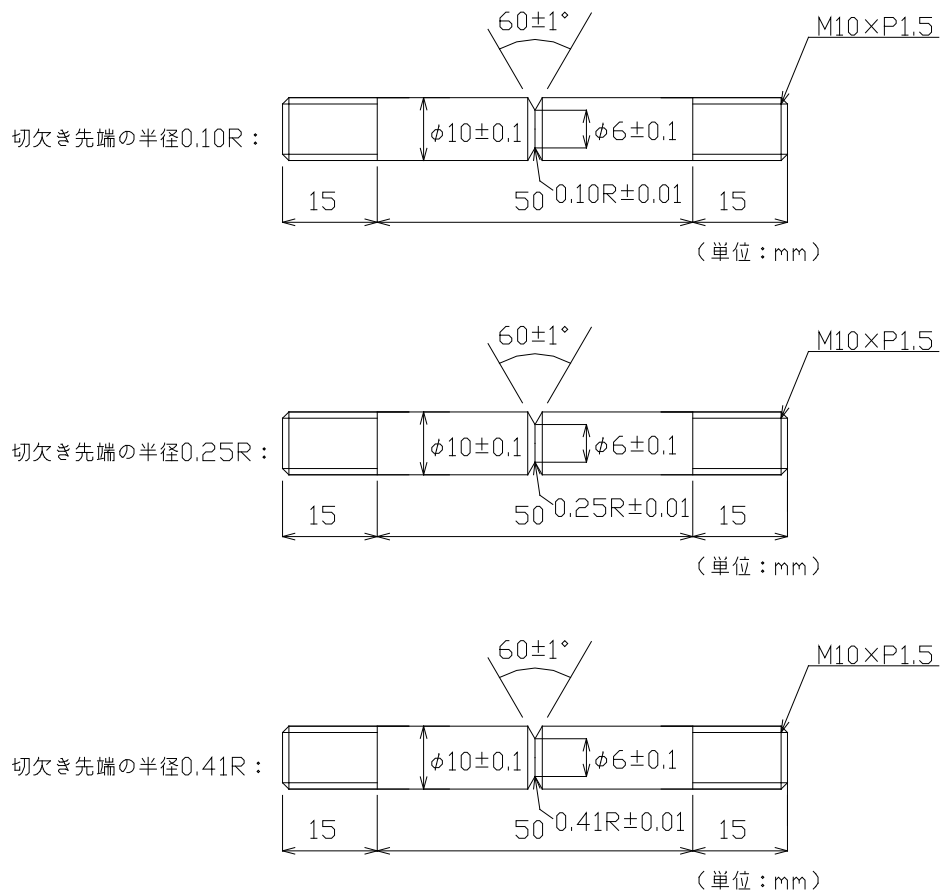
図-3.3.1 試験片形状

遅れ破壊試験に用いた試験片形状を図3.3.1に示す。試験片は、3.2.2で供試ボルトとして製造したボルトから切り出し加工した。環状切欠き先端の形状は、供試ボルトのねじ形状の応力状態を再現できるように3種類（切欠き先端の半径：0.1R、0.25R、0.41R）とした。0.1RはJISのボルト形状のねじ底に発生する応力よりも厳しい条件の再現、0.25RはJISのボルト形状の再現、0.41Rは超高力ボルト形状の再現したものである。

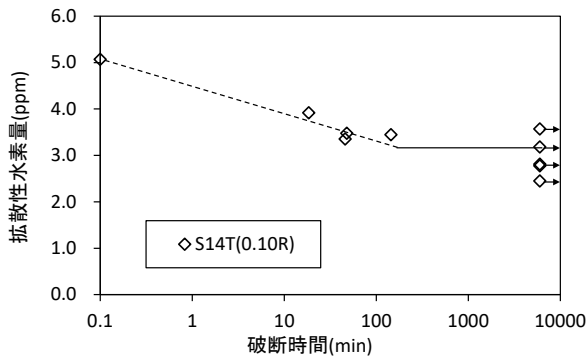
定荷重試験で得られた拡散性水素量と破断時間の関係を図 3.3.2 から図 3.3.7 に示す。これらの図を基に、各試験片について 100 時間破断しない時の最大の平均水素量を限界拡散性水素量 H_c として求め、表 3.3.1 にまとめを示す。具体的な H_c の求め方は、100 時間以内で破断した試験片の平均水素量の下限值よりも小さい値で、100 時間経過時点で破断しなかった試験片の平均水素量の最大値を選定した。なお、右下がりの直線（点線）は破断試験片の平均水素量と破断時間との傾向を示すために引いた参考ラインである。

切欠き先端の半径が 0.1R である試験片に関して、S10T、S11T の結果を図 3.3.2、図 3.3.3 に、S14T、F12T の結果を図 3.3.4、図 3.3.5 に示す。これらは切欠き先端の半径が同じ条件であるので、材料間の耐遅れ破壊特性を比較することができる。S10T (0.1R) の $H_c=0.4\text{ppm}$ に対して、熱処理により強度を高めた S11T (0.1R) では $H_c=0.1\text{ppm}$ となっている。同じ化学成分であっても、強度が高くなることで、耐遅れ破壊性能が低下する（限界拡散性水素量 H_c が小さい）ことがわかる。S14T (0.1R) は $H_c=3.2\text{ppm}$ で、F12T (0.1R) は $H_c=4.0\text{ppm}$ であった。S10T、S11T に比べて、共に H_c の値は大きい。これは化学成分 V（バナジウム）を含有する水素トラップ性能が高い材料の一般的特徴である。

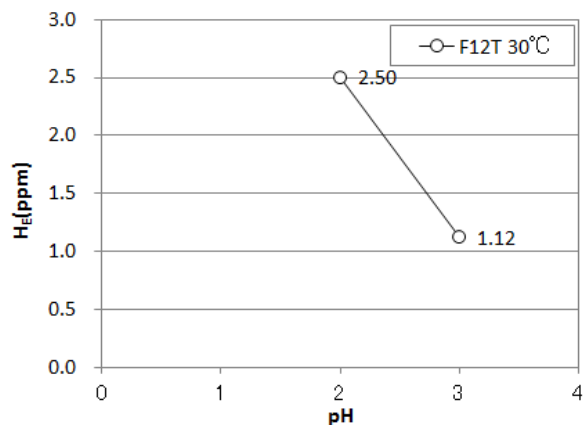
各材料に関する侵入水素量 H_E と腐食溶液 pH との関係、図 3.4.3 から図 3.4.6 に示す。S10T の H_E は、pH3 で 0.01ppm 以下、pH2 で 0.01ppm、pH1 で 0.095ppm となり、pH の低下に伴い H_E は急増する傾向にある。この傾向は、S11T でもほぼ同じ傾向を示している。S14T の H_E は、pH3 で 1.81ppm、pH2 で 1.97ppm、pH1 で 2.65ppm と漸増傾向にある。F12T の H_E は、pH1 では腐食残量が少なく分析値がないが、pH3 で 1.12ppm、pH2 で 2.50ppm と急増傾向となった。浸漬溶液温として 30°C に加え、40°C も行っているが大きな差は見られない。

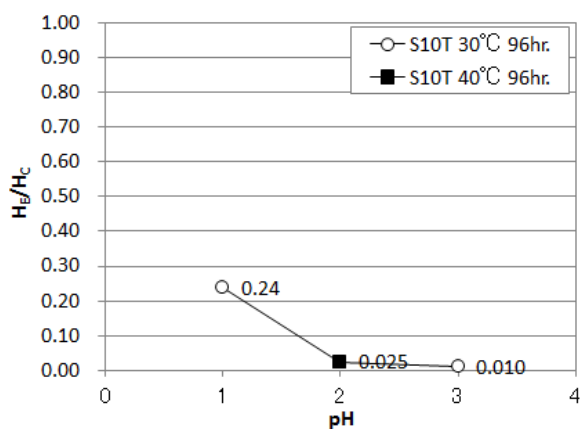
図 3.5.1 S10T (0.10R) の H_E/H_c

切欠き先端の半径が 0.1R の条件の定荷重試験から得た限界拡散性水素量 H_c と侵入水素量 H_E から算出した安全指標 H_E/H_c の値を表 3.5.1 に示している。各材料について、腐食溶液の pH と安全指標 H_E/H_c の関係を図 3.5.1 から図 3.5.4 に示す。

最も厳しい pH1 で H_E/H_c を比較すると、S10T、S11T、S14T は、それぞれ 0.24、0.70、0.83 であった。いずれも 1.0 よりも小さく、遅れ破壊に対して余裕がある材料であると判断される。F12T では pH1 の値は無いが、pH2 で H_E/H_c を比較すれば 0.63 であり、S14T の 0.62 とほぼ同じであるから遅れ破壊に対して同程度余裕があると判断される。また、pH3 では 0.28 であり、S14T の 0.57 よりも小さいので S14T に比べれば相対的に遅れ破壊に対して余裕がある材料であると判断できる。S10T の H_E/H_c は、いずれの pH であっても他の試験片と比較して小さく、S11T や S14T に比べると耐遅れ破壊性能に優れた材料と判断される。

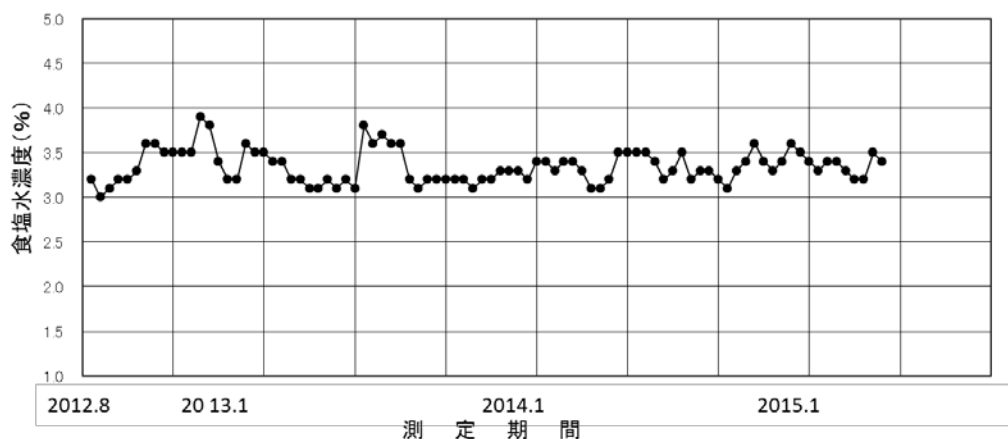
腐食促進試験の環境状況を図4.1.6～図4.1.8及び表4.1.4に示す。また、試験状況を写真4.1.1に示す。

食塩水濃度	3.0～3.9% (設定 3.5%)
水温	4.4～30.1℃
水位 (水量)	32～35 cm (576～630ℓ)
室温	6.2～33.6℃
観覧車回転速度	1 時間に 1 回転

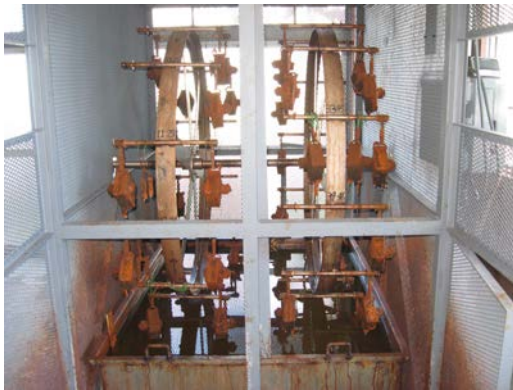
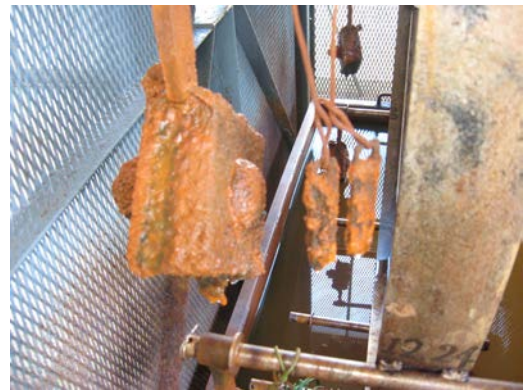
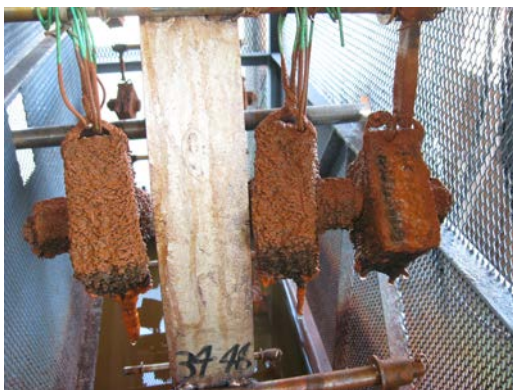
写真 4.1.1 観覧車腐食促進試験状況

表 4.1.4 観覧車腐食促進試験の環境状況まとめ

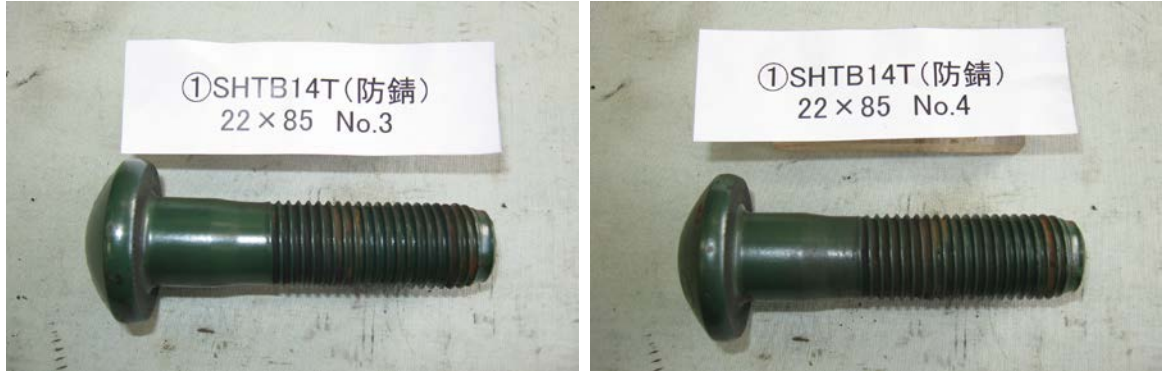
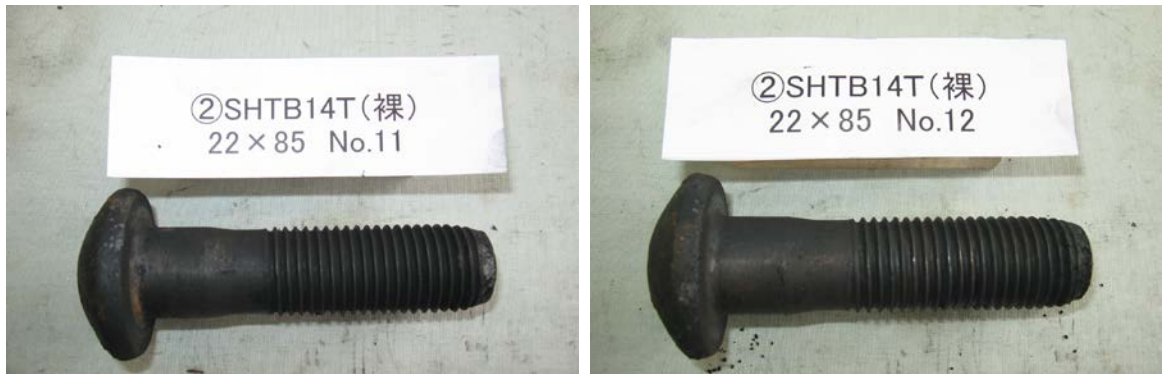
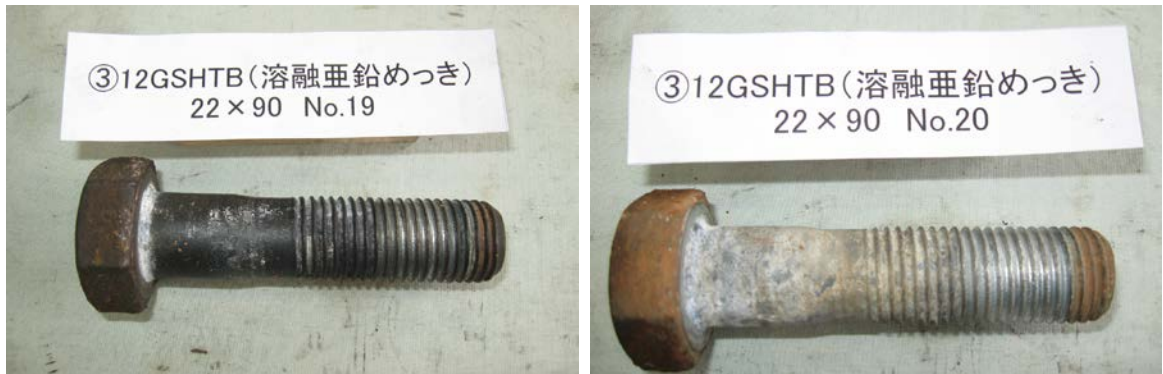
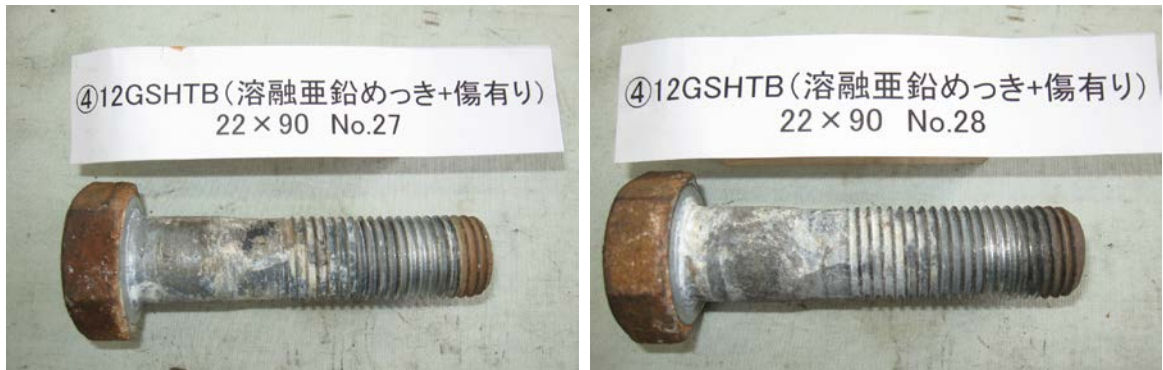
写真 4.1.2 観覧車腐食促進試験の1年経過後のボルト (①、②、③、④)

注) 被締付体の合わせ面にV溝有り (被締付体から取り外し、汚れ拭き取り)

腐食促進試験の開始後 6 ヶ月、1 年、2 年及び 3 年経過の侵入水素量 H_E の測定値を表 4.1.5～表 4.1.8 及び図 4.1.9、図 4.1.10 に示す。測定時には被締付体からボルトを取り外し、汚れを拭き取った。外観を写真 4.1.2～写真 4.1.7 に示す。

表 4.1.9 に各ボルト試験材の3年目の遊びねじ部、ねじ先端部の侵入水素量 H_E と遅れ破壊の安全指標 H_E/H_C を示す。 H_E/H_C は、いずれのボルト試験材も 1.0 よりも小さい結果となり、実際に破断が観察されなかった試験結果と符合する。侵入水素量 H_E が第3章に示すボルトから切出した試験片を用いて浸漬試験(腐食溶液 pH2)を行い測定した値とほぼ同じであり、この H_E/H_C とも概ね類似する。したがってこの腐食促進試験法は、実ボルトを用いて第3章に示した耐遅れ破壊試験法と同等の評価が可能と判断される。個々には以下の特徴が見られる。

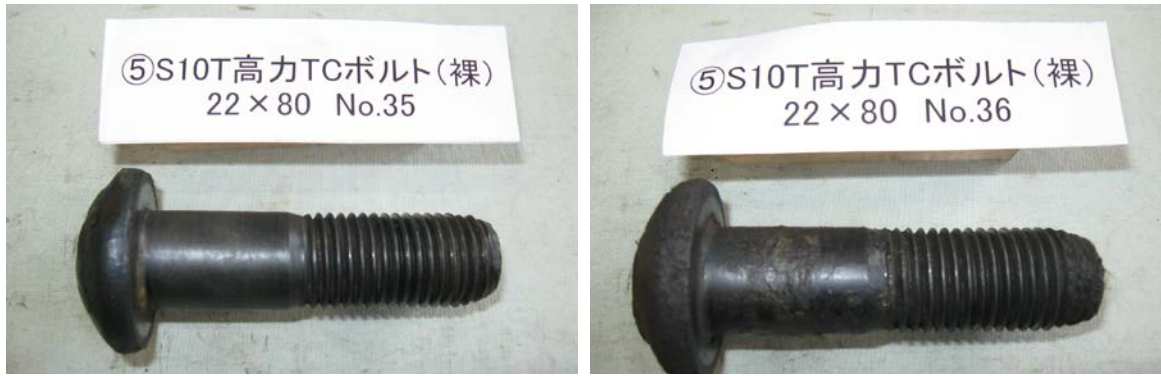
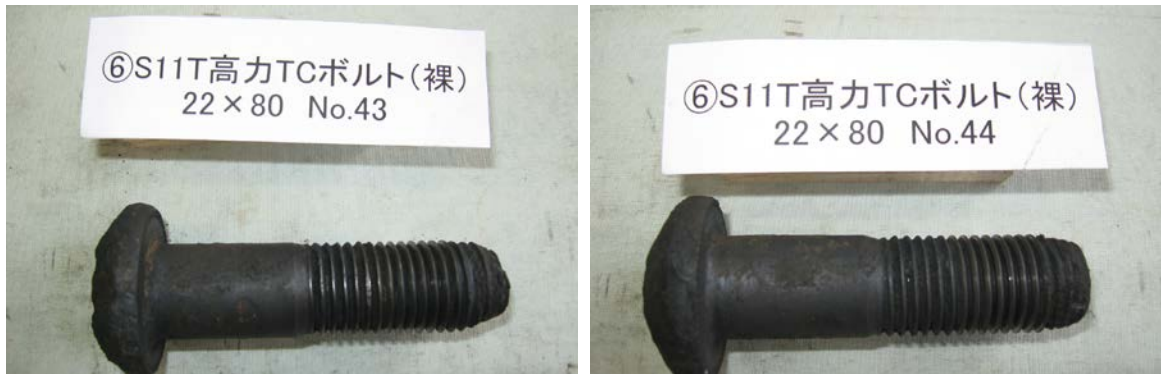
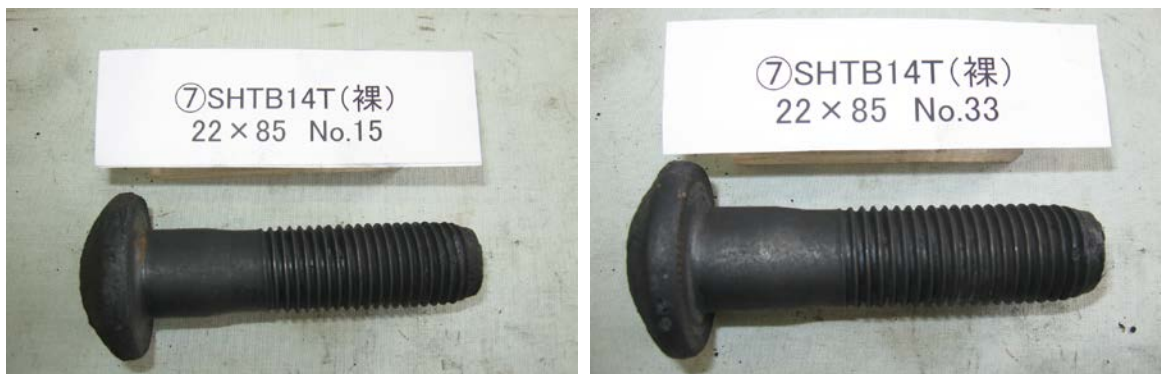
写真 4.1.3 観覧車腐食促進試験の 1 年経過後のボルト (⑤、⑥、⑦)

- 注) 1. 被締付体 (⑤、⑥) の合わせ面に V 溝有り (被締付体から取り外し、汚れ拭き取り)
 2. 被締付体 (⑦) の合わせ面に V 溝無し (被締付体から取り外し、汚れ拭き取り)

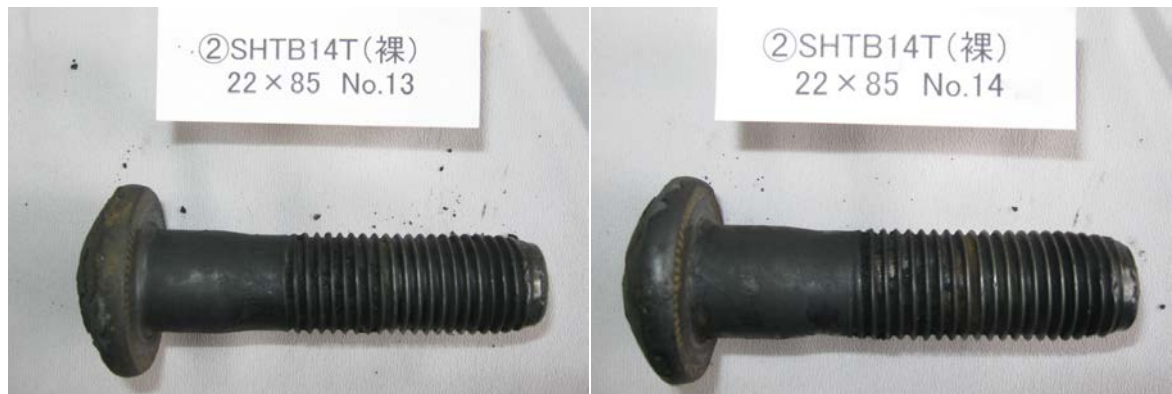
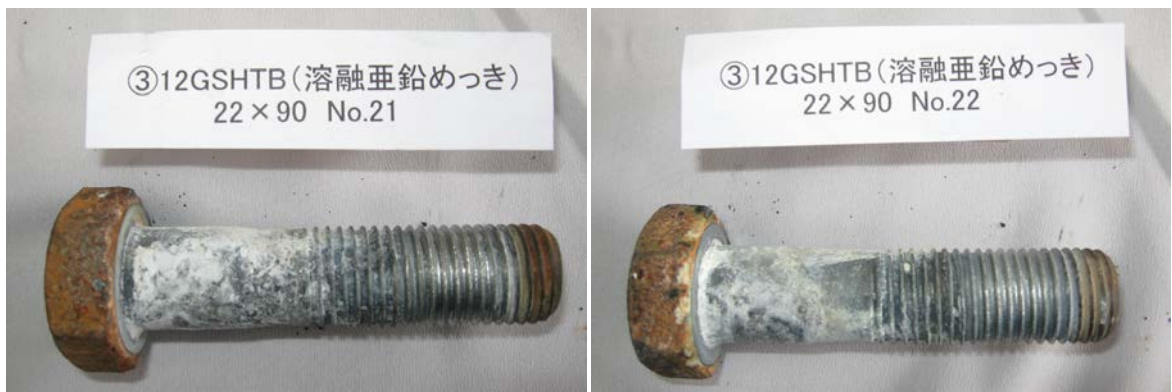
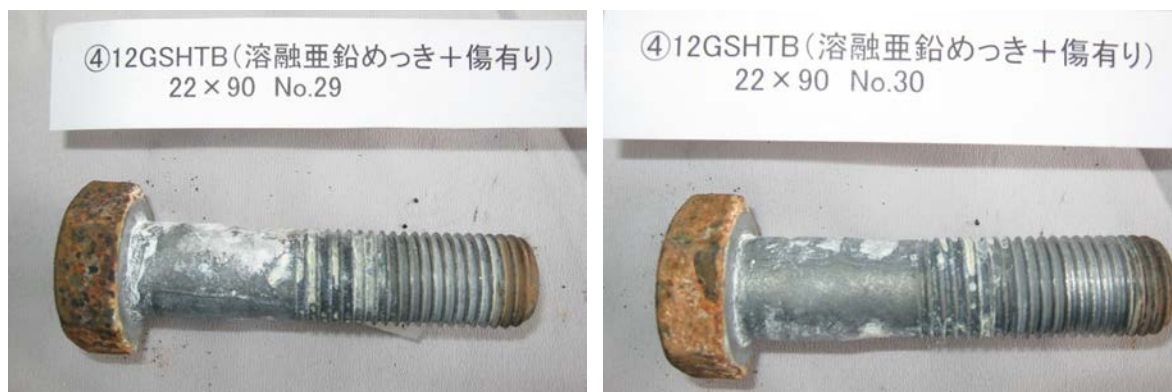
写真 4.1.4 観覧車腐食促進試験の2年経過後のボルト (①、②、③、④)

注) 被締付体の合わせ面にV溝有り (被締付体から取り外し、汚れ拭き取り)

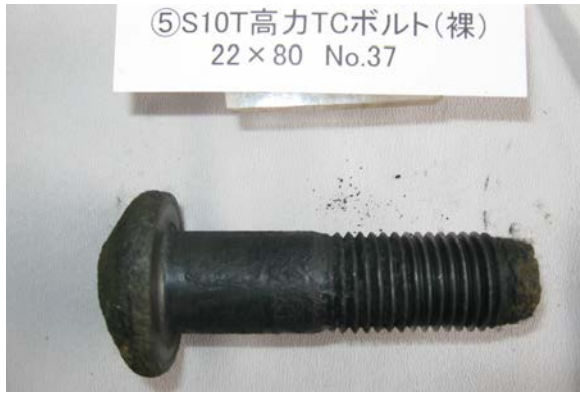
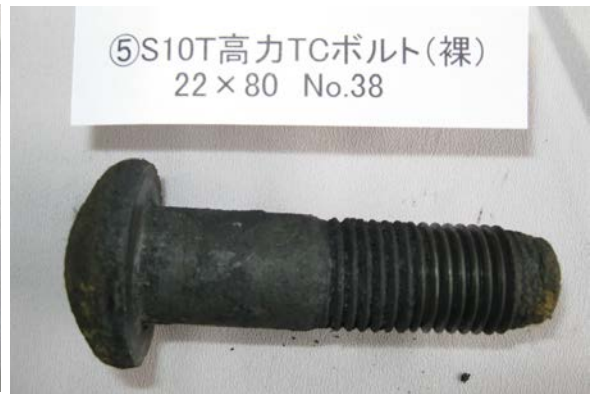
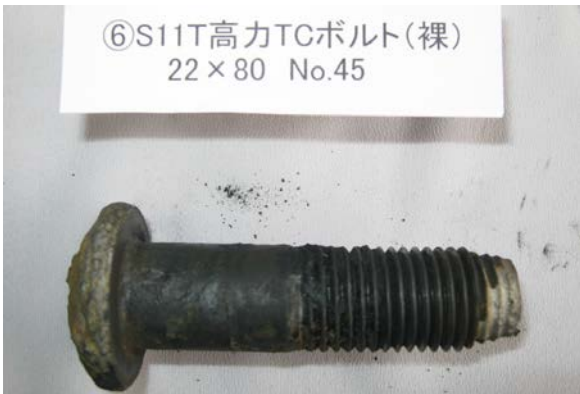
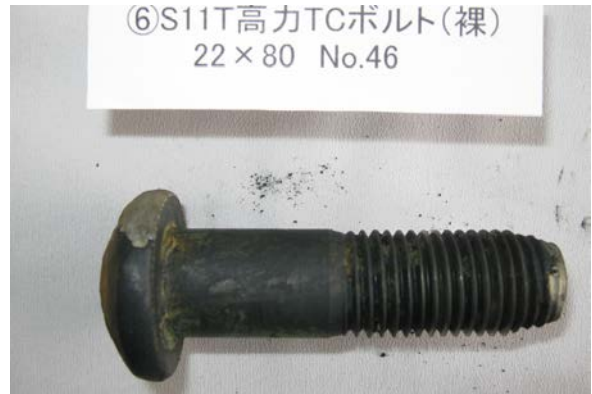
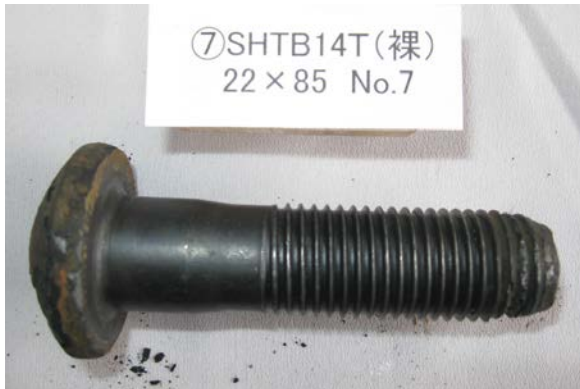
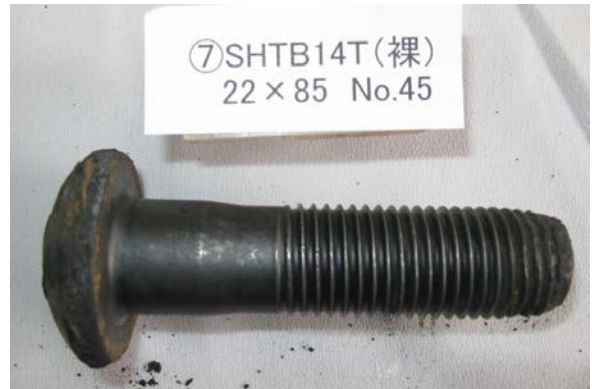
写真 4.1.5 観覧車腐食促進試験の 2 年経過後のボルト (⑤、⑥、⑦)

- 注) 1. 被締付体 (⑤、⑥) の合わせ面に V 溝有り (被締付体から取り外し、汚れ拭き取り)
2. 被締付体 (⑦) の合わせ面に V 溝無し (被締付体から取り外し、汚れ拭き取り)

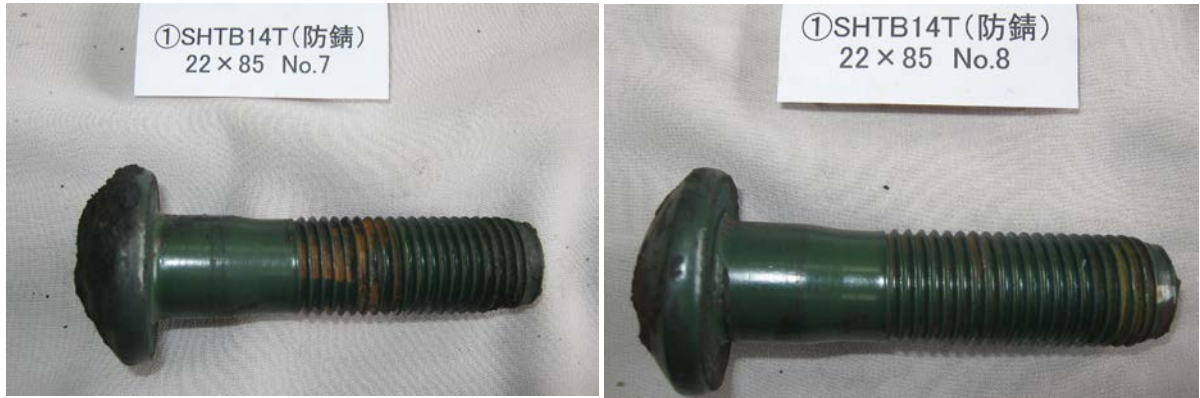
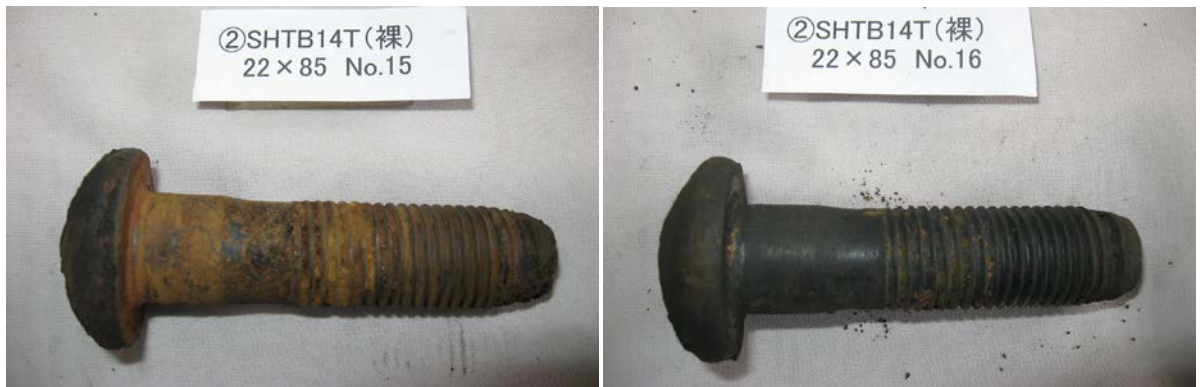
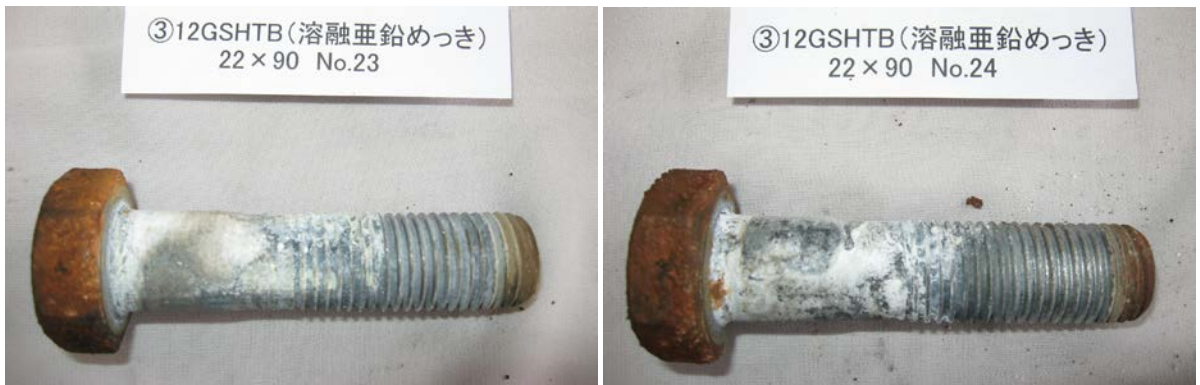
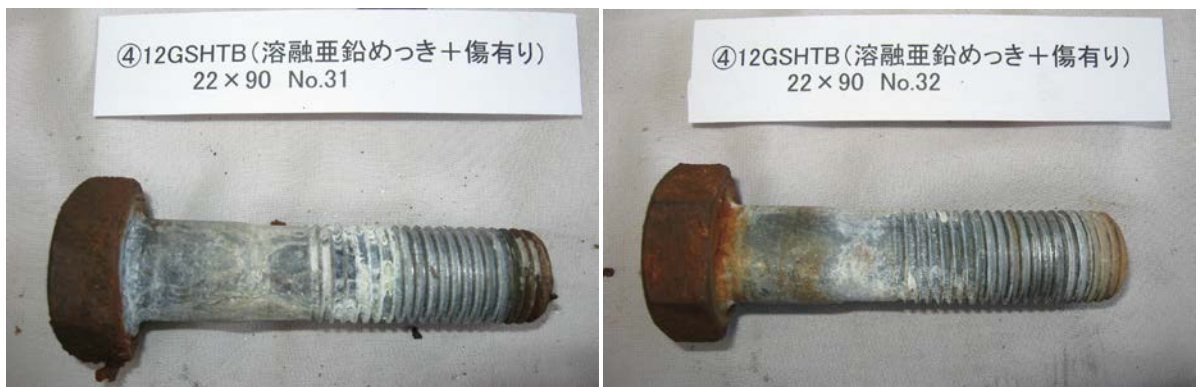
写真 4.1.6 観覧車腐食促進試験の3年経過後のボルト (①、②、③、④)

注) 被締付体の合わせ面にV溝有り (被締付体から取り外し、汚れ拭き取り)

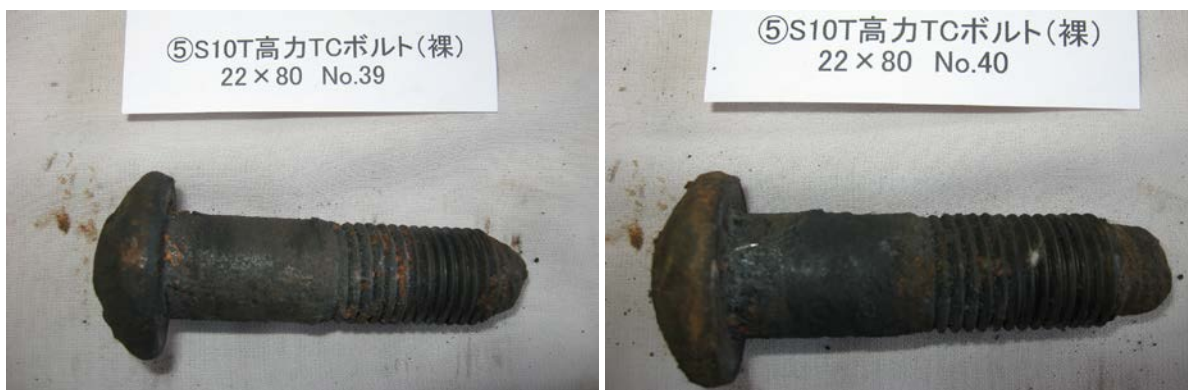
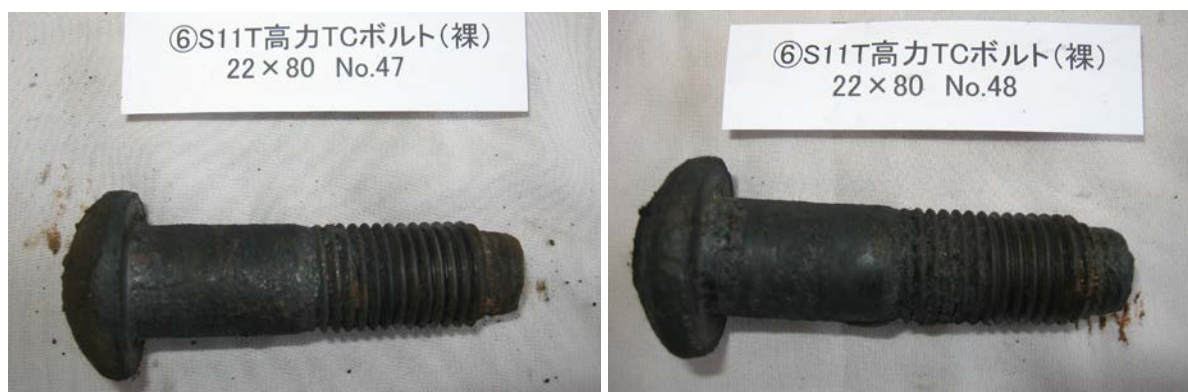
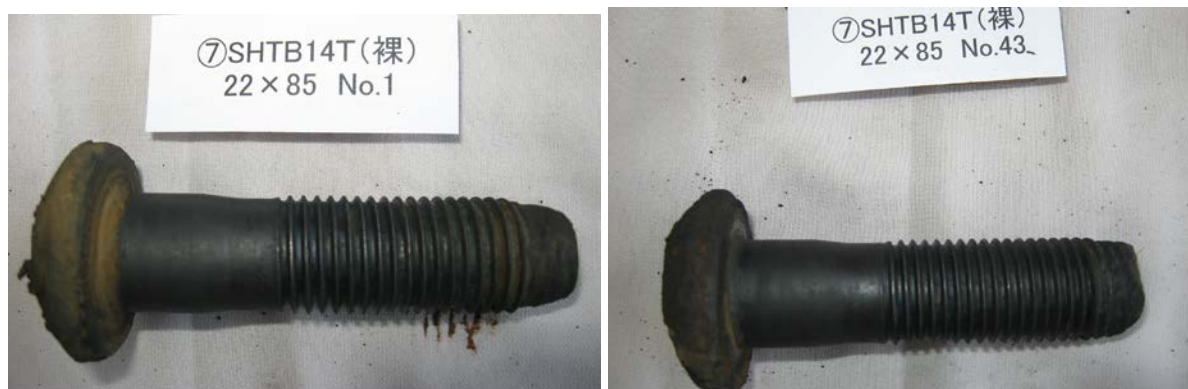
写真 4.1.7 観覧車腐食促進試験の3年経過後のボルト (⑤、⑥、⑦)

- 注) 1. 被締付体 (⑤、⑥) の合わせ面に V 溝有り (被締付体から取り外し、汚れ拭き取り)
 2. 被締付体 (⑦) の合わせ面に V 溝無し (被締付体から取り外し、汚れ拭き取り)

- S10T、S11T の遊びねじ部の H_E/H_C はそれぞれ 0.05、0.10 で、また、ねじ先端部の H_E/H_C はそれぞれ 0.025、0.10 で、他のボルト試験材と比較して小さい。S10T、S11T の侵入水素量 H_E は共に3年間、低い値で推移しており、3年以降の H_E/H_C に大きな変化は少ないと考えられる。
- S14T の遊びねじ部の H_E/H_C は裸材の V 溝有りで 0.56 であるが、防錆処理の V 溝有りが 0.31、裸材の V 溝無しが 0.25 となっており、また、ねじ先端部の H_E/H_C は裸材の V 溝有りで 0.68 であるが、防錆処理の V 溝有りが 0.51、裸材の V 溝無しが 0.59 となっており、 H_E の増加に対する防錆処理及び V 溝無しの抑制効果が認められる。しかし、いずれの場合も増加傾向にある。
- F12T の H_E/H_C は、本来、限界拡散性水素量 H_C の値を切欠き先端の半径が 0.41R (超高力ボルト) の結果で評価すべきところを、0.10R の結果を用いているため、厳しい側での評価となっている。しかし、遊びねじ部の H_E/H_C は溶融亜鉛めっき処理で傷無しの V 溝有りで 0.50、溶融亜鉛めっき処理で傷有りの V 溝有りで 0.52 であり、また、ねじ先端部の H_E/H_C は溶融亜鉛めっき処理で傷無しの V 溝有りで 0.51、溶融亜鉛めっき処理で傷有りの V 溝有りで 0.49 であり、この試験の範囲では、傷の有無では大差が認められない。侵入水素量 H_E は初期より遊びねじ部が 1.24~1.95、ねじ先端部が 0.99~1.31 と高い値を示し、その後 2.00 程度で安定する傾向を示しており、 H_E/H_C は 0.5 程度に収束するものと推定される。

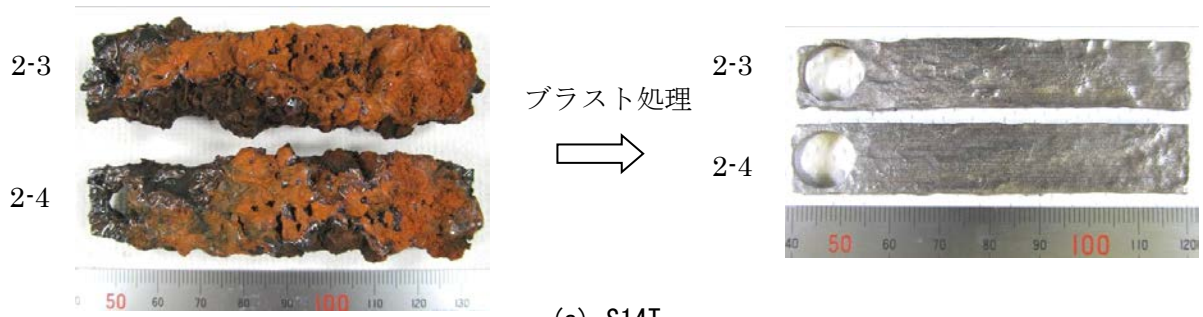
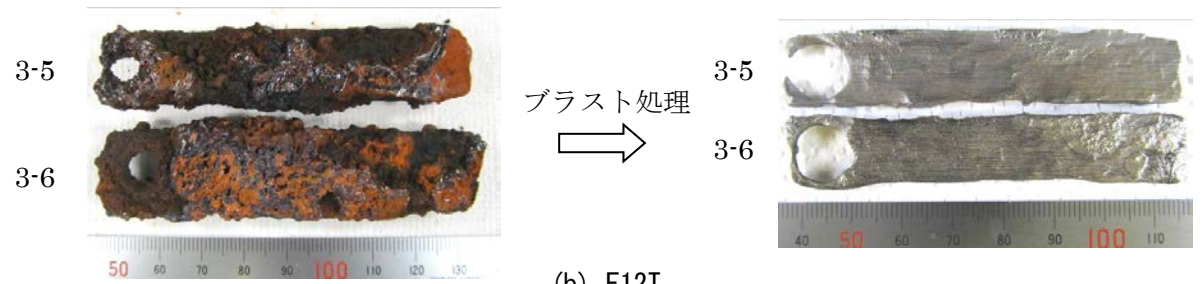
写真 4.1.8 観覧車腐食促進試験の6ヶ月（0.5年）経過後のモニタリング材

腐食促進試験の開始後6ヶ月(0.5年)経過、10ヶ月(0.8年)経過及び1年経過の腐食量の調査結果を表4.1.10～表4.1.12に示す。試験装置(観覧車)から取り外したモニタリング材のブラスト処理前後の外観を写真4.1.8～写真4.1.10に示す。

腐食促進試験の開始後6ヶ月(0.5年)、10ヶ月(0.8年)及び1年の腐食減量、腐食速度を
 図4.1.11、図4.1.12に示す。ボルトの種類による腐食減量(g)の差はほとんど認められず、1
 年後の腐食速度(mm/yr)は、いずれもほぼ0.7mmである。沖縄海浜地区で実施された暴露試験
 において観察された1年間の腐食量は、0.135mmの報告^{4.3)}があるので、今回の試験の腐食促進
 倍率は、暴露試験の5倍程度の促進効果があったと考えられる。

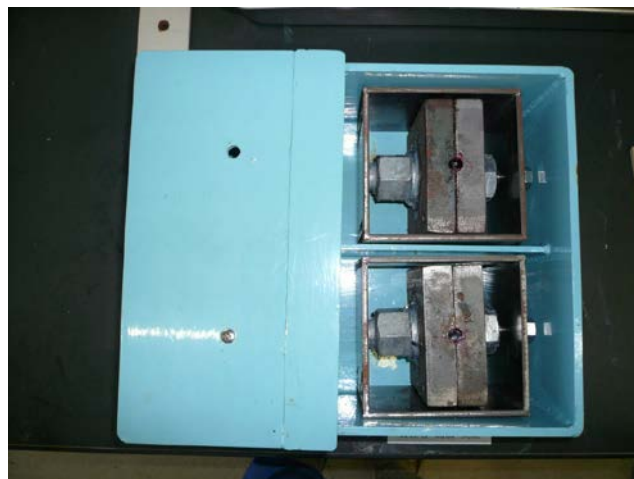
試験に用いた試験体を写真 4.2.1、安全治具を写真 4.2.2、試験箱に納めた試験体を写真 4.2.3 に、試験結果を表 4.2.1 に示す。標準軸力で締付けられた S10T、S11T、S14T、F12T のいずれの高力ボルトにおいても、1 日 1 回箱内の腐食溶液交換を行いながら、96 時間以上観察したが、遅れ破壊（破断）は見られなかった。また、過大軸力（標準軸力×1.1）、ボルト頭部に曲げを受けた状態（標準軸力）で締付けられた S14T の高力ボルトにおいても、同様に箱内で 96 時間観察したが、遅れ破壊（破断）は見られなかった。試験後のボルト外観を写真 4.2.4 に示す。試験を行ったすべての高力ボルトにおいて、表面に錆びはあるものの、遅れ破壊の破壊起点とされている孔食的な箇所は目視の範囲では見られなかった。

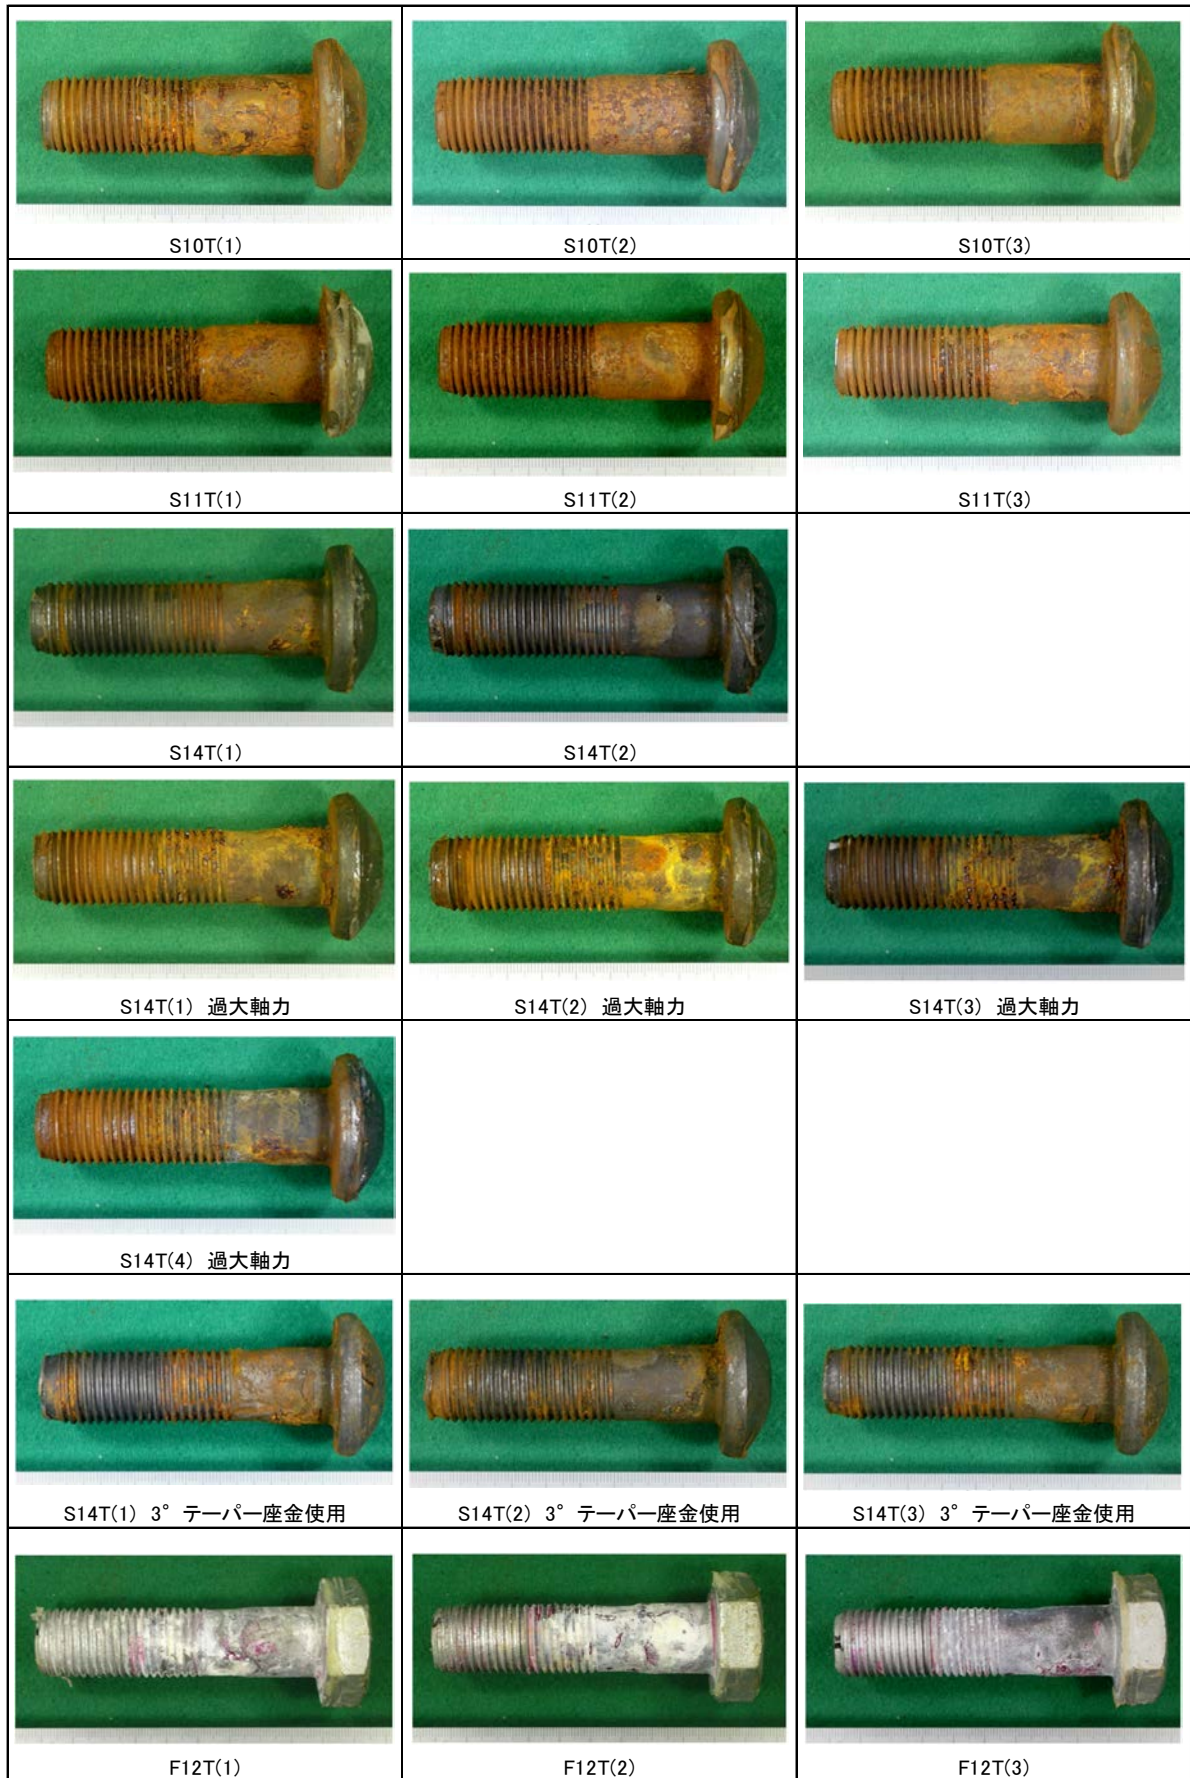
写真 4.2.4 試験後のボルト外観

本試験は、常にボルトが濡れている激しい腐食となる環境下を模擬して、ボルト試験材を浸漬する腐食溶液の pH をより厳しい条件で遅れ破壊特性を評価するものである。試験は、試験用に準備した 2 枚の添接板を高力ボルトにより締付け、第 3 章に記した腐食溶液^{4.3)}を添接板内に注ぎ、高力ボルトが常時浸漬した状態として、一定時間放置し、遅れ破壊発生（破断）の有無の確認を行うことにより行った。

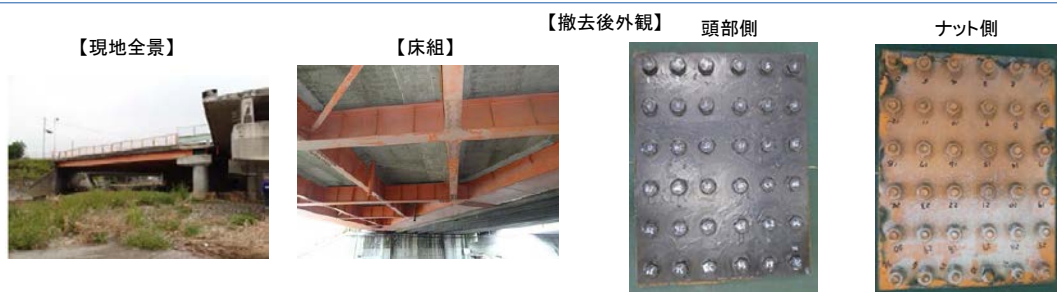
写真 5. 4. 7 調査橋梁の解体後の外観 (7/12)

No.10 山梨県
