第4章 腐食促進試験による高力ボルトの耐遅れ破壊性能の確認

4.1 観覧車腐食促進試験

4.2 高濃度腐食溶液による腐食促進試験

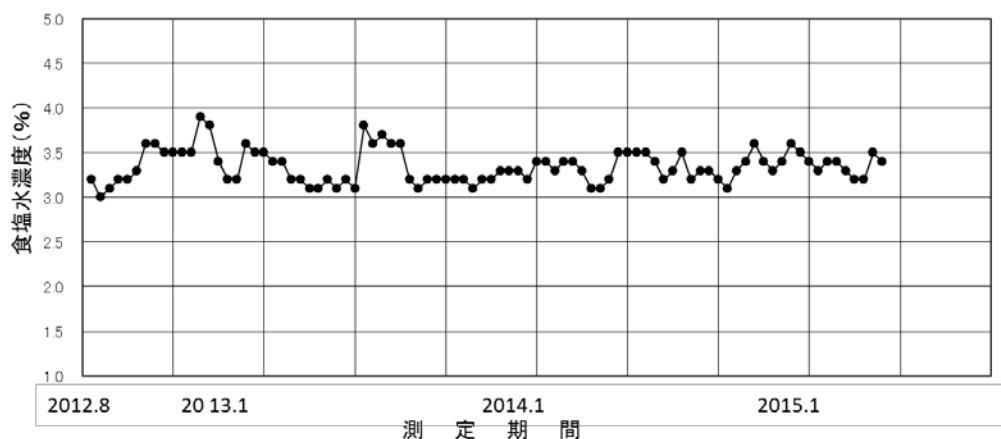
図 4.1.6 観覧車腐食促進試験（食塩水濃度推移）

3.5%に設定した食塩水の濃度、水量の測定及び水温、室温は1ヶ月に3回程度を測定した。

腐食促進試験の環境状況を図4.1.6～図4.1.8及び表4.1.4に示す。また、試験状況を写真4.1.1に示す。

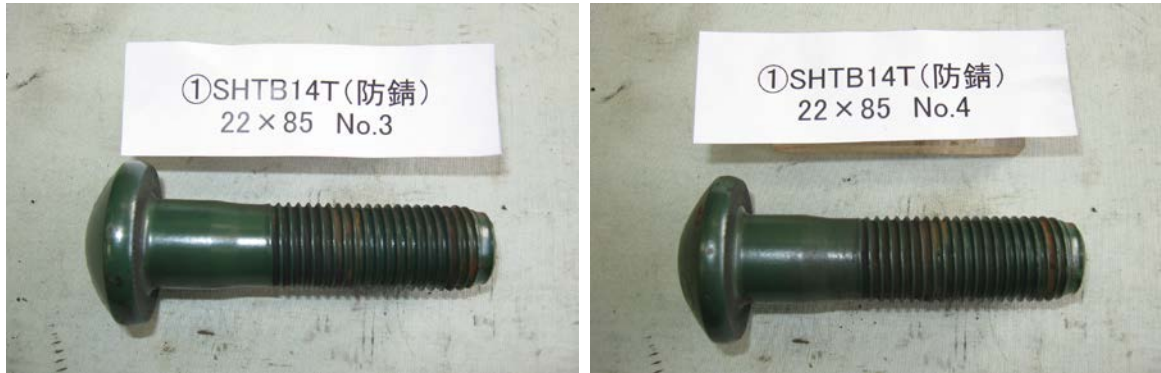
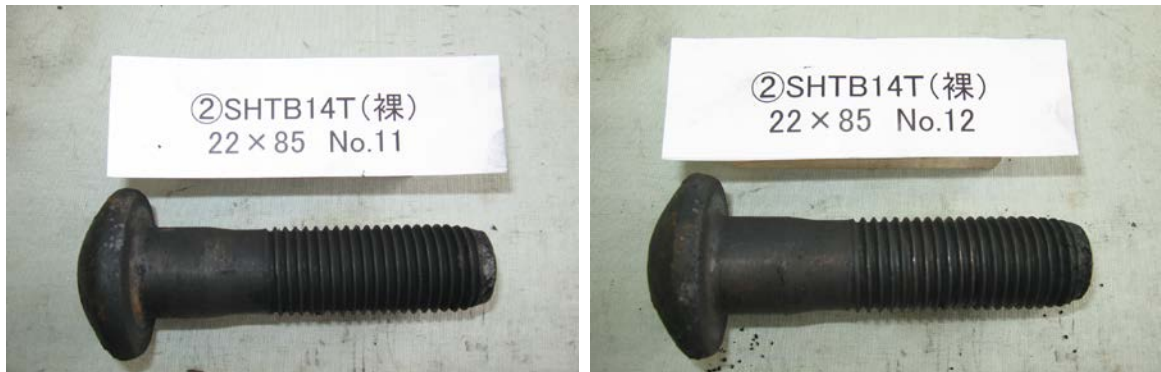
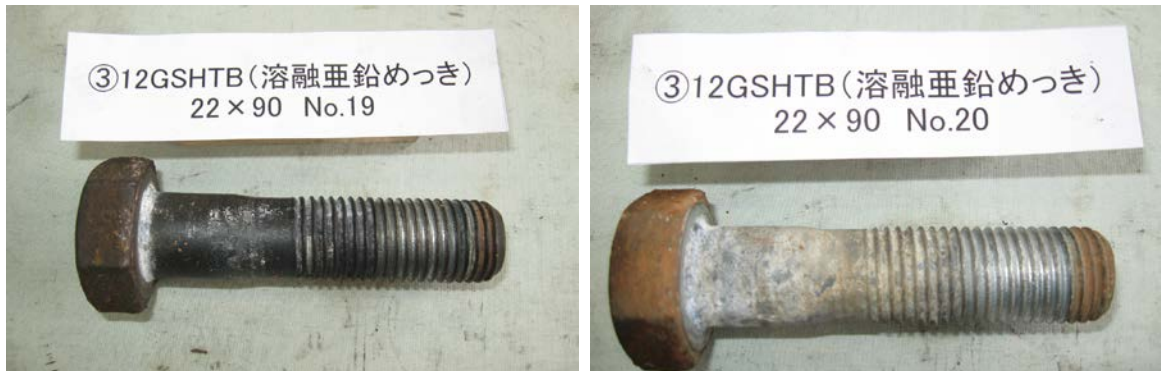
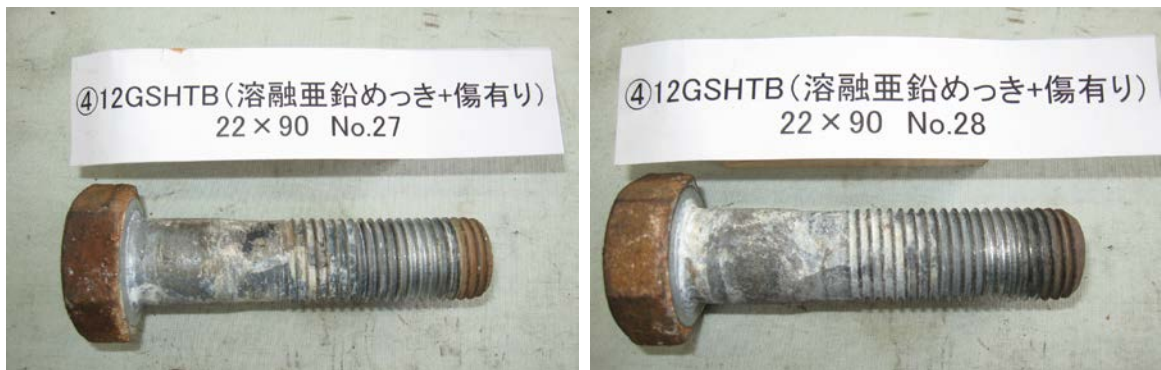
写真 4.1.2 観覧車腐食促進試験の1年経過後のボルト (①、②、③、④)

腐食促進試験の開始後 6 ヶ月、1 年、2 年及び 3 年経過の侵入水素量 H_E の測定値を表 4.1.5～表 4.1.8 及び図 4.1.9、図 4.1.10 に示す。測定時には被締付体からボルトを取り外し、汚れを拭き取った。外観を写真 4.1.2～写真 4.1.7 に示す。

注) 被締付体の合わせ面にV溝有り (被締付体から取り外し、汚れ拭き取り)

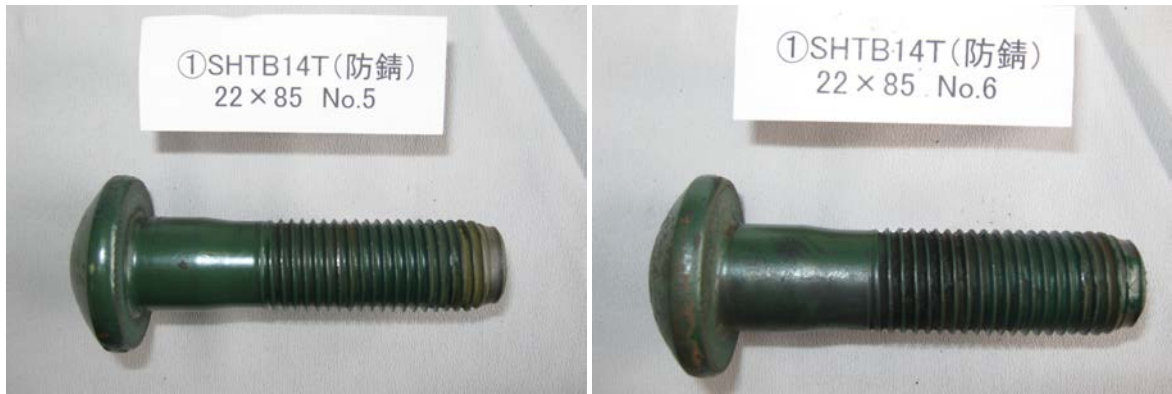
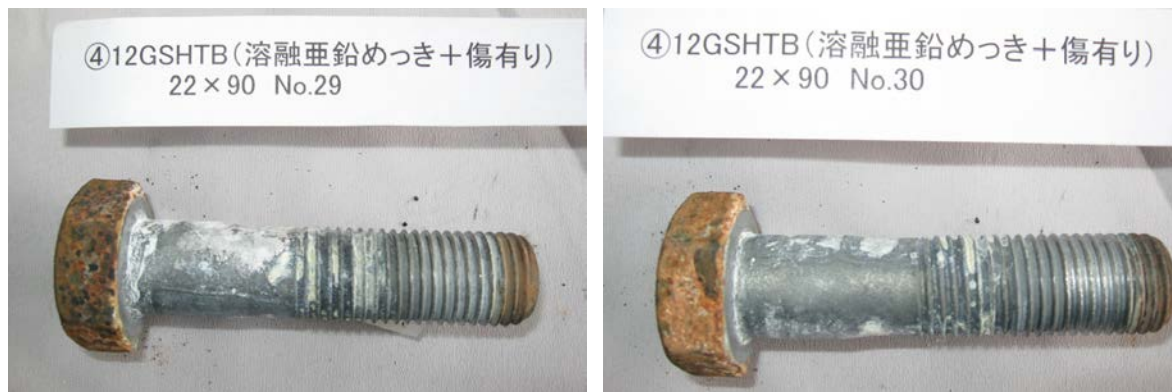
写真 4.1.4 観覧車腐食促進試験の2年経過後のボルト (①、②、③、④)

注) 被締付体の合わせ面にV溝有り (被締付体から取り外し、汚れ拭き取り)

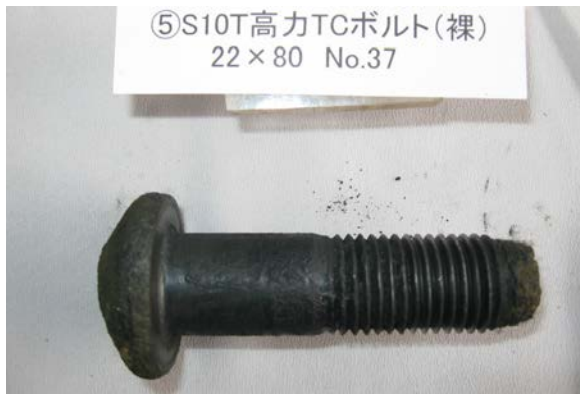
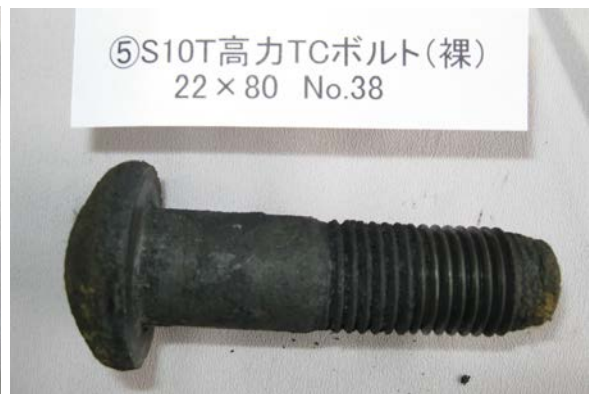
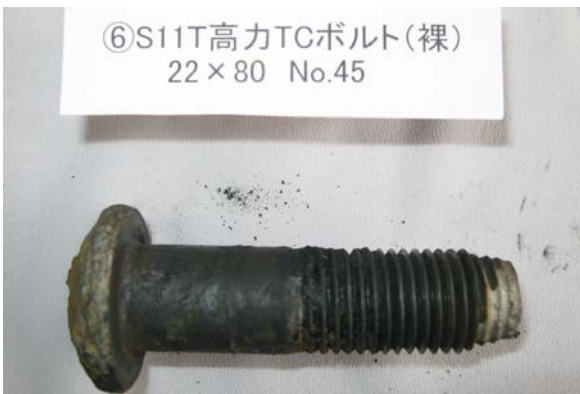
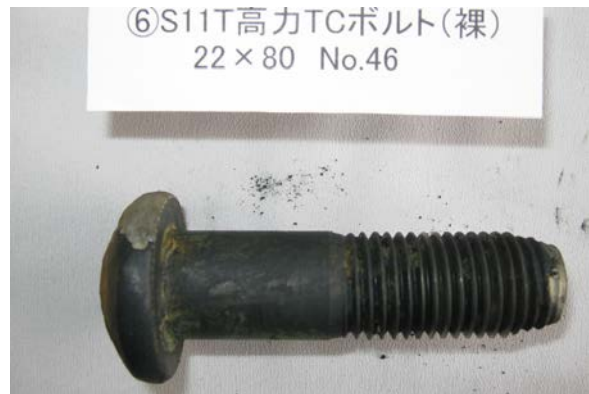
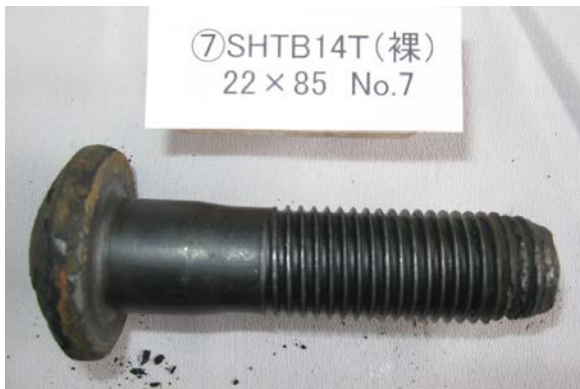
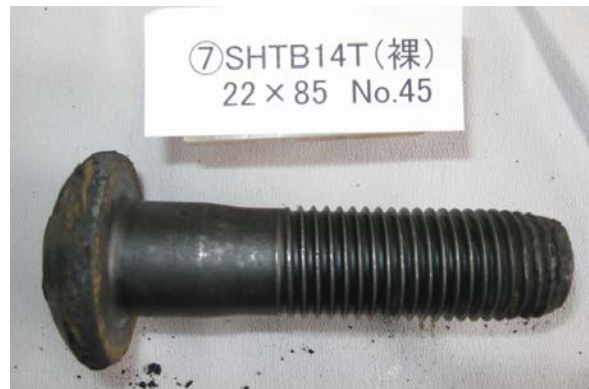
写真 4.1.5 観覧車腐食促進試験の 2 年経過後のボルト (⑤、⑥、⑦)

- 注) 1. 被締付体 (⑤、⑥) の合わせ面に V 溝有り (被締付体から取り外し、汚れ拭き取り)
2. 被締付体 (⑦) の合わせ面に V 溝無し (被締付体から取り外し、汚れ拭き取り)

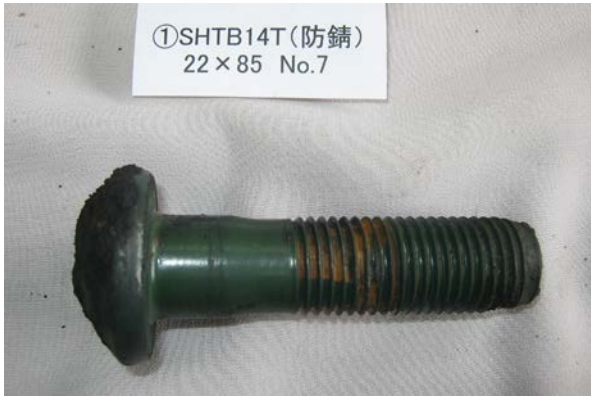
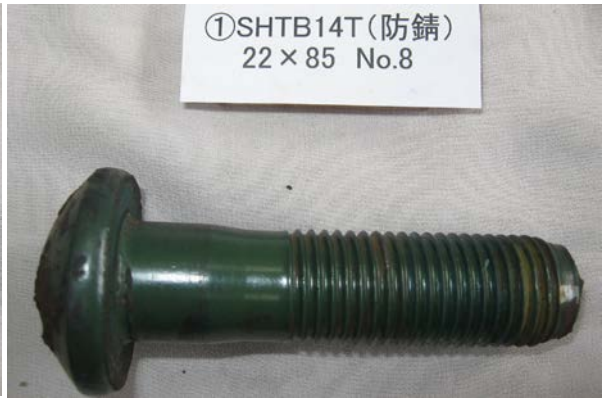
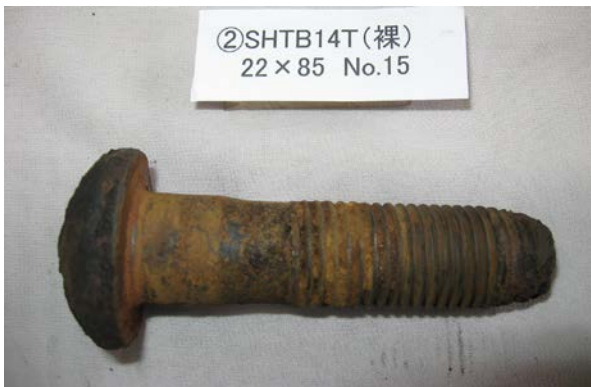
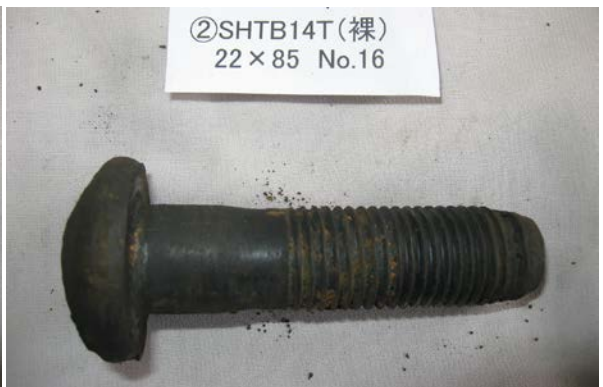
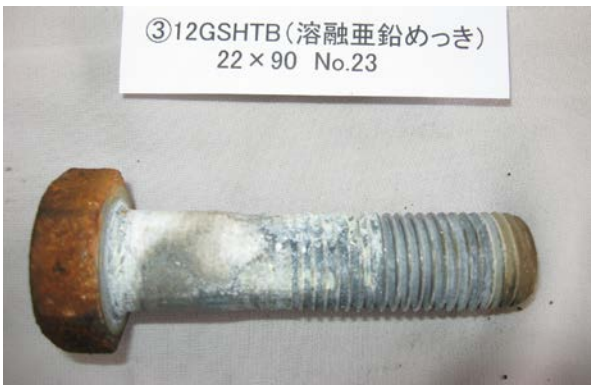
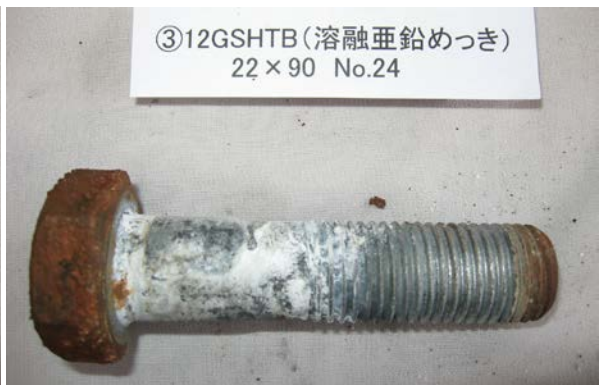
写真 4.1.6 観覧車腐食促進試験の3年経過後のボルト (①、②、③、④)

注) 被締付体の合わせ面にV溝有り (被締付体から取り外し、汚れ拭き取り)

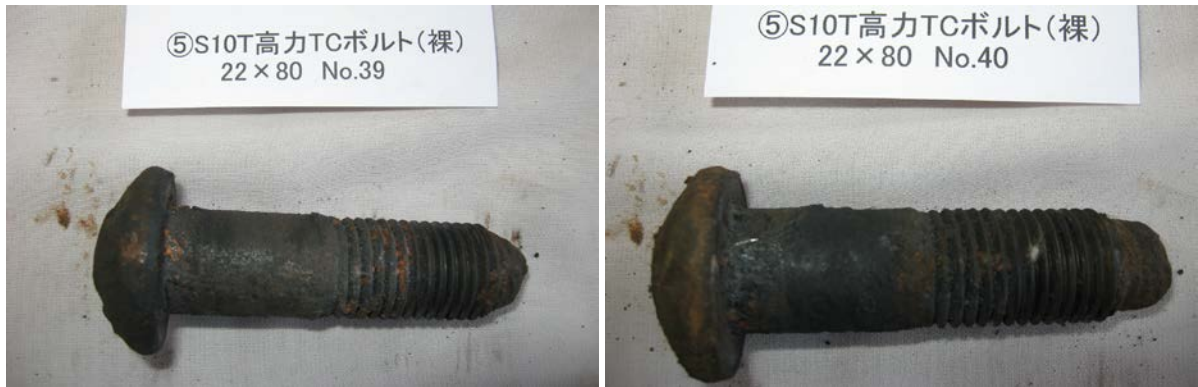
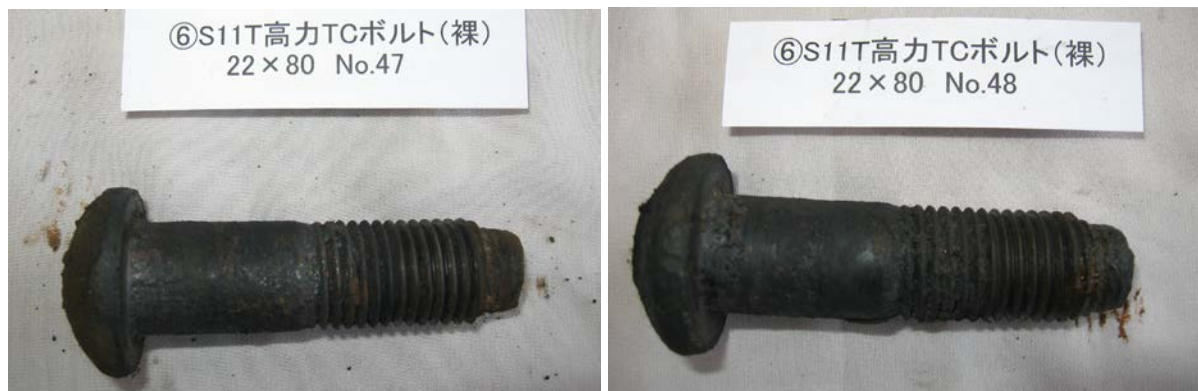
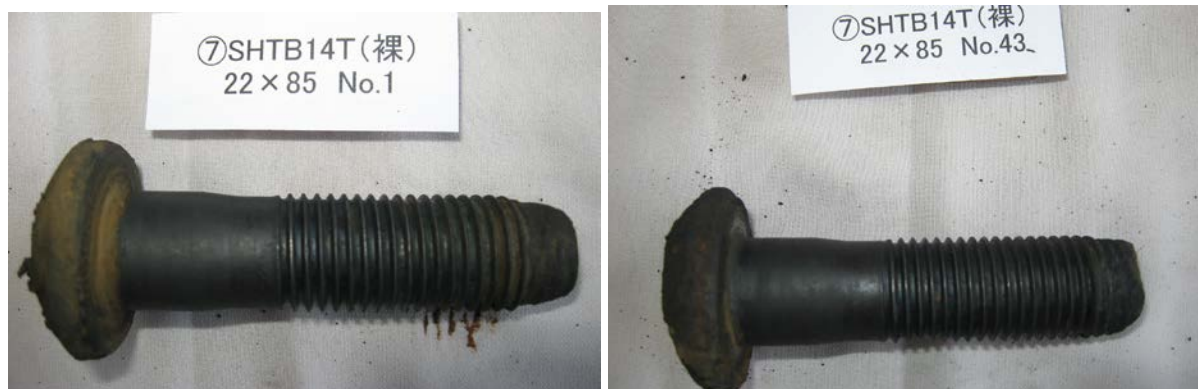
写真 4.1.7 観覧車腐食促進試験の3年経過後のボルト (⑤、⑥、⑦)

- 注) 1. 被締付体 (⑤、⑥) の合わせ面に V 溝有り (被締付体から取り外し、汚れ拭き取り)
 2. 被締付体 (⑦) の合わせ面に V 溝無し (被締付体から取り外し、汚れ拭き取り)
