#### 4.1 令和元年台風第19号等による災害の緊急調査速報

(国土技術政策総合研究所 企画部長 野崎智文)

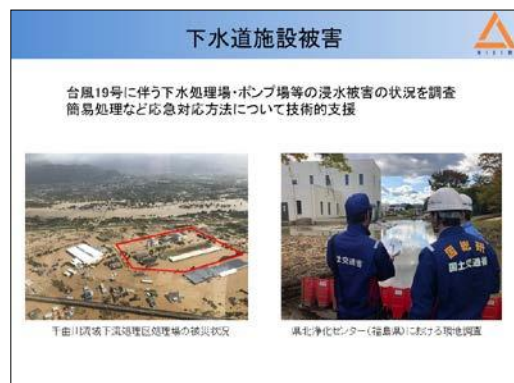
それでは、これより所管施設の被害と、それらに対する調査活動の一端を報告いたします。まず、下水道施設ですが、下水処理場、ポンプ場における浸水被害等が発生しました。この画像は千曲川流域下水処理場の被災状況であります。これらの被害に対して、専門家として簡易処理などの応急対応方法に関して技術的支援を行いました。

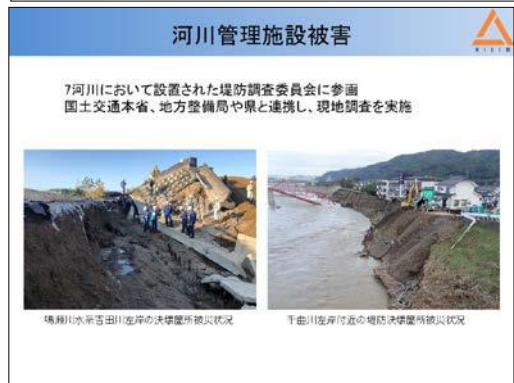
次に、河川管理施設です。こちらはそれぞれ鳴瀬川水系吉田川及び千曲川におけます被災状況です。堤防決壊があった国管理の7河川において、堤防調査委員会に参画するなど、国交本省地方整備局と連携し現地調査を実施しております。河川

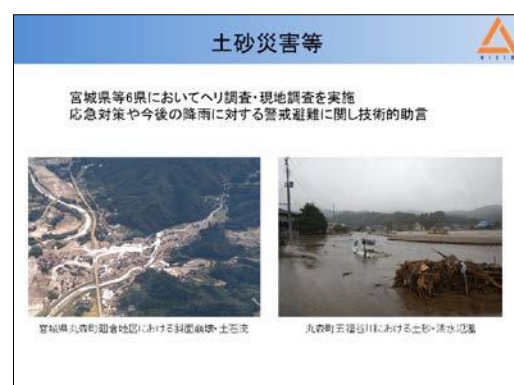
土砂災害については、一つの台風としてこれまで最も多くの発生箇所となりました。こちらは、宮城県丸森町におけます斜面崩壊と五福谷川におけます土砂洪水氾濫の状況です。このような中、

宮城県等6県においてヘリによる上空からの調査、現地における調査を実施し、応急対策やその後の降雨に対する警戒、避難に対して技術的助言を行いました。土砂災害についても、後ほど別に報告があります。

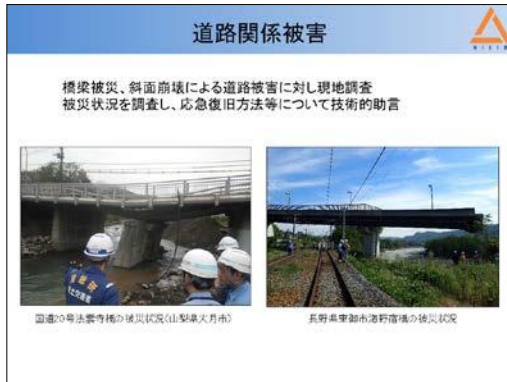
道路関係被害としては、橋梁の被災や斜面崩壊による被害が発生しております。左の写真は、山梨県の国道20号法雲寺橋、右の写真は、長野県東御市のしなの鉄道をまたぐ市道、海野宿橋の被災状況です。被災状況を調査し、被災後の橋の状態や応急復旧方法について地方整備局、地方自治体に対して技術的助言を行っております。

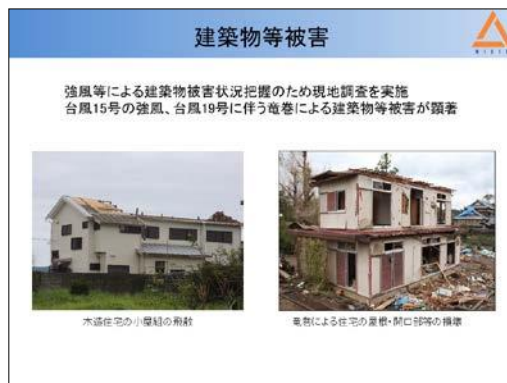
建築物につきましては、台風15号の強風、台風第19号に伴う竜巻による被害が甚大でありました。左は、台風第15号の強風による木造住宅の小屋組の被災、右は、台風第19号に伴う竜巻による住宅の被災状況です。調査の結果、住宅の被害においては、比較的築年数が経ったと見られるもの、構成部材に著しい腐朽等が見られるものなどが比較的大きな被害を受けたことが確認されました。

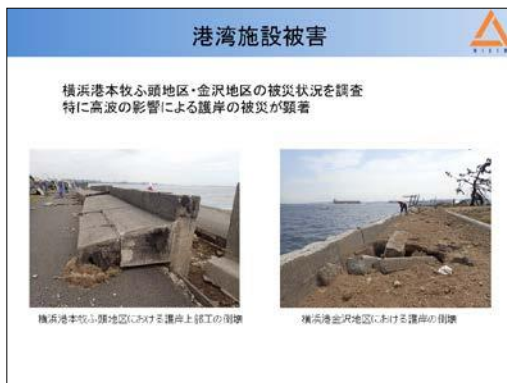
港湾施設におきましては、横浜港の本牧埠頭及び金沢地区の被災状況の調査を実施しました。本牧埠頭では、護岸上部が断続的に内側へ倒壊しており、高波による被害と考えられます。金沢地区でも同様に護岸の被災が顕著であり、一部で護岸の陥没も確認されました。以上、今回の台風被害に関する調査の結果について、速報させていただきました。

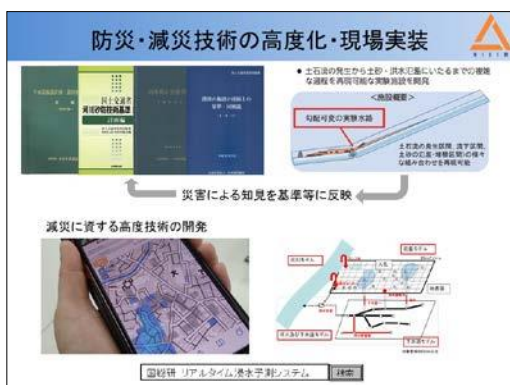
まず、豪雨、強風、地震などのさまざまな自然現象に対して、解析、実験などによりメカニズムを解明し、その知見を技術基準、手法として体系的

的に提示、また、その現場実装と改良に努めているところであります。国土交通政策を技術面から支えるミッションの一つでございます。下のほうでありますけれども、災害発生時の被害を低減させるための減災に関する技術の例を示しております。都市、地域の浸水被害を短時間で予測し、それを多くの方が利用するパソコンや携帯端末で確認できるリアルタイム浸水予測システムを開発しているところであります。少しでも早く、次に起こり得る災害状況を多くの方に知らせ、避難行動の時間を確保することを目指しており、このプロトタイプを活用しまして自治体と共同した避難訓練も行ったところであります。
