国総研資料 第 1110 号

# 国土技術政策総合研究所資料

合成開口レーダ（SAR）画像による土砂災害判読の手引き

Guideline for the interpretation of sediment-related disasters  
by synthetic aperture radar (SAR) images

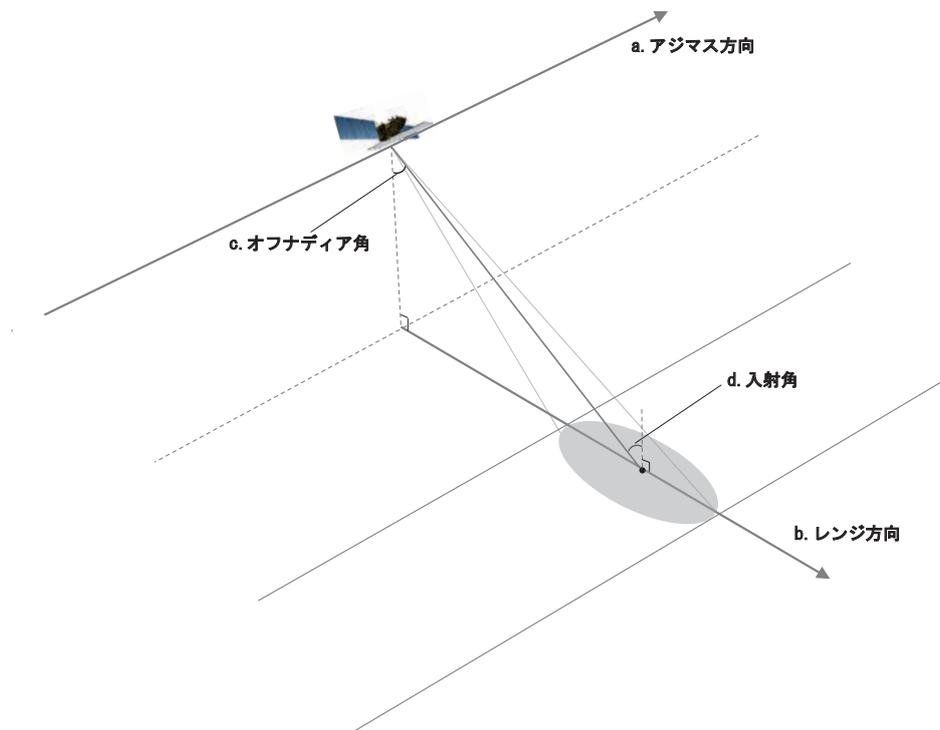
衛星に搭載された「合成開口レーダ：Synthetic Aperture Radar」は、衛星の進行方向を（アジマス方向）に対して直角方向（レンジ方向）に斜め下方へマイクロ波を照射する（図-1.1.1）。

衛星の鉛直直下と衛星のマイクロ波照射方向のなす角度を「オフナディア角」と呼び、対象物の天頂方向から見た衛星のマイクロ波照射方向のなす角度が「入射角」である（図-1.1.1）。観測時のオフナディア角を可変とする衛星が多く、傾斜地においては図-1.1.2に示すように斜面の法線とマイクロ波照射方向のなす角度を「局所入射角」と呼ぶ。なお、平地においても地球が球体であるためオフナディア角<入射角の関係が成り立つ。

図-1.1.1 SAR観測に関する用語と概念図

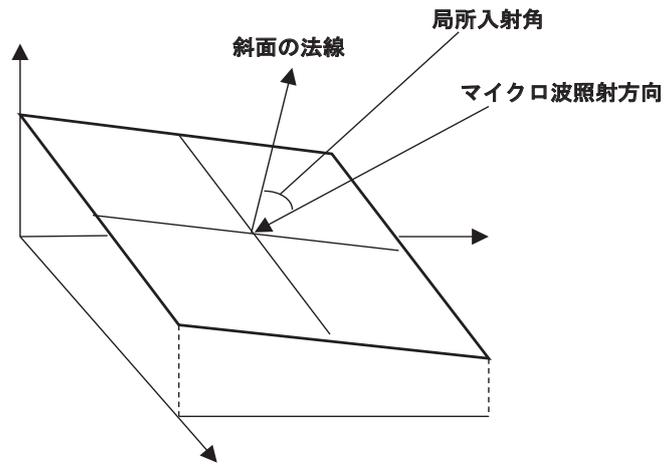
図-1.1.2 局所入射角

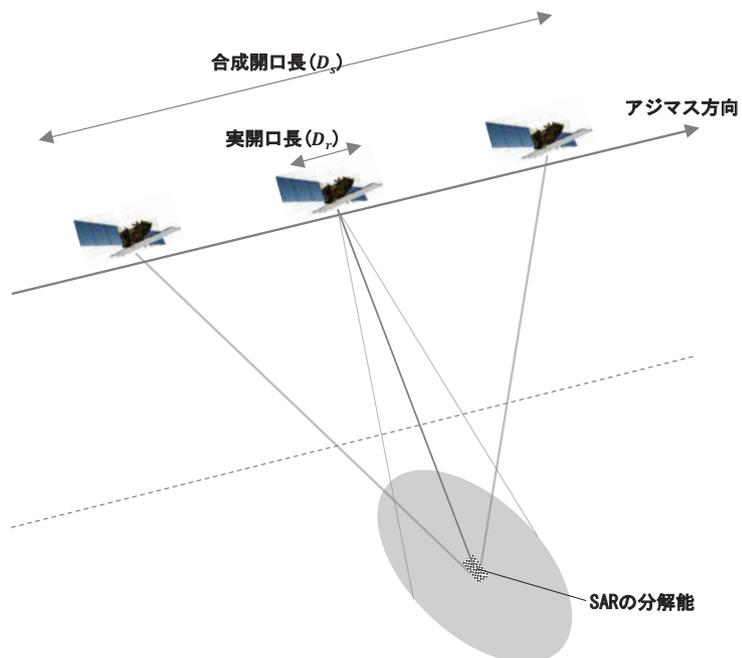
合成開口技術は衛星等の安定した高速飛行を利用した連続観測を行うことで、アンテナの物理的長さ（実開口長（ $D_r$ ））よりも長い仮想アンテナ（合成開口長（ $D_s$ ））で観測した結果と同等の効果を実現する（図-1.1.3）。また、理論上はSARのアジマス空間分解能は実開口長（ $D_r$ ）の半分の値となり、高分解能な観測データを取得することができる。

図-1.1.3 合成開口技術の原理

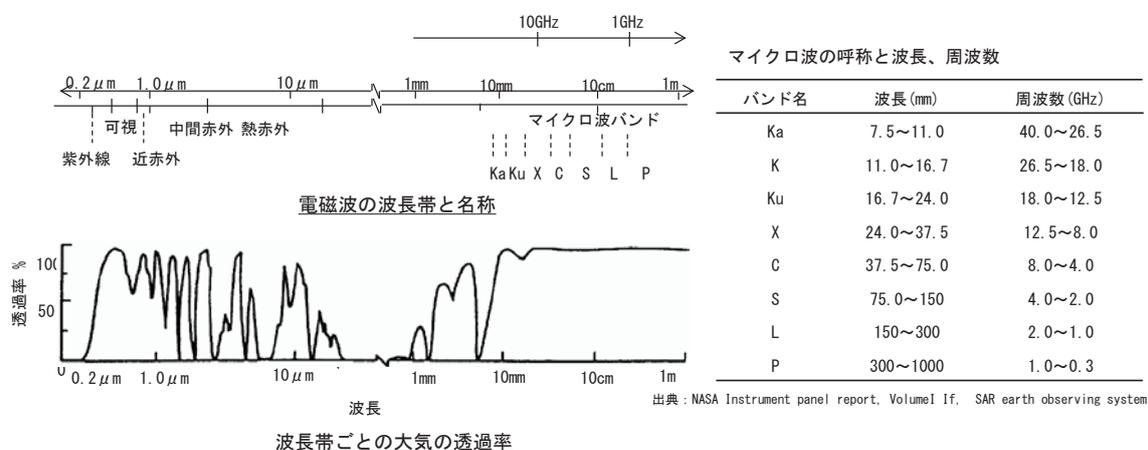
SAR による観測は、レーダのアンテナ自体からマイクロ波を観測対象物に向けて照射し、観測対象物によって散乱した電磁波エネルギーをアンテナで受信する能動型センサ (active sensor) である。太陽から放射された電磁波エネルギーを利用する受動型センサ (passive sensor) ではないため昼夜の別なく観測ができる。また、SAR は雲や雨等の大気中にある粒子の大きさよりも長い波長のマイクロ波 (図-1.1.4) を照射するため被雲等の影響を受けづらい。

図-1.1.4 マイクロ波と大気・雲・雨の関係

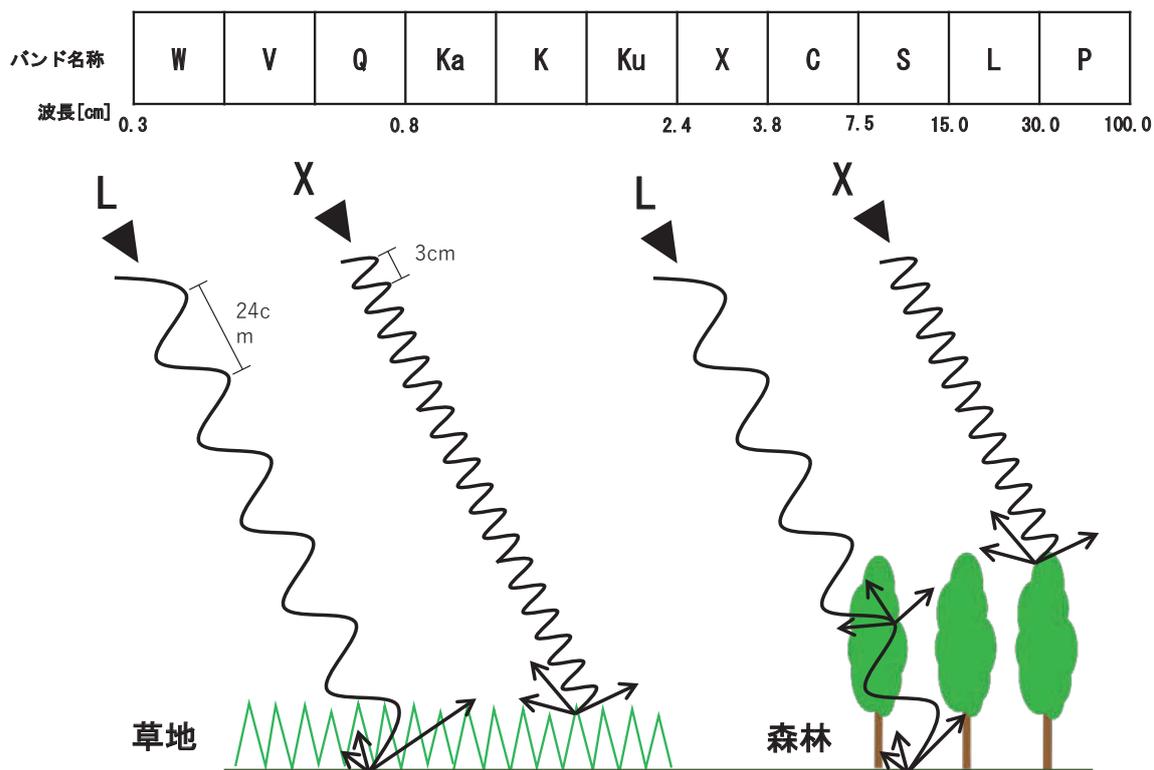
SARは電磁波の中でもマイクロ波(波長が約0.1~100cm)が使われる。波長に応じて図-1.1.5に示すバンド名称に細分類されている。

Xバンドのような比較的波長が短いマイクロ波は草地や樹冠、樹木の葉表面で散乱が発生する。一方で、Lバンドのように波長が長い場合は草地や樹冠を透過し、樹幹や地表面で散乱が発生する。波長による散乱特性の違いについては「第1編1.4散乱特性」で述べる。

図-1.1.5 バンド名称と波長の分類と特徴

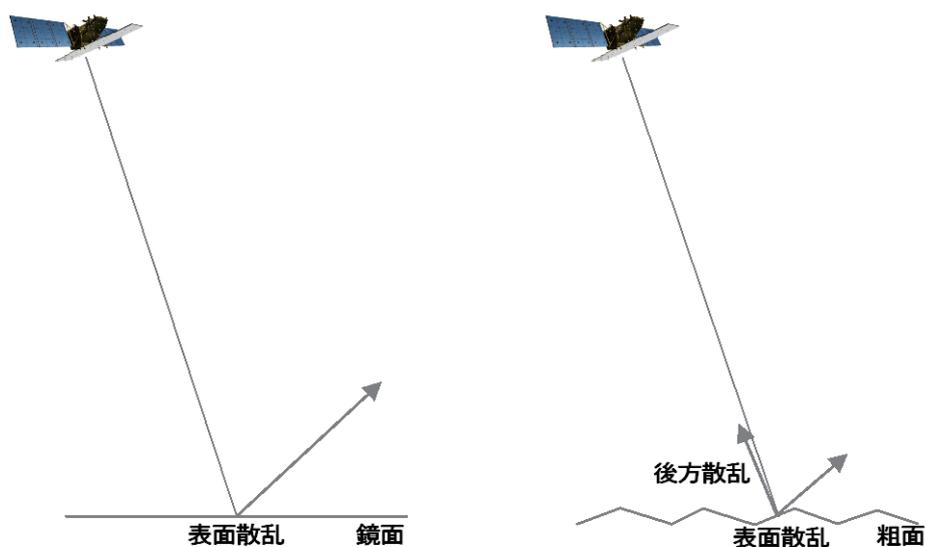
SAR から照射されたマイクロ波が地表などの境界面で散乱することを「表面散乱」という。表面散乱は境界面の粗さの影響を受ける。滑らかな表面に対してはマイクロ波の照射方向と反対側への散乱（前方散乱）が大きくなり、粗い境界面に対してはマイクロ波の照射方向側への散乱（後方散乱）が大きくなる特性がある（図-1.1.6）。

図-1.1.6 表面散乱の概念図

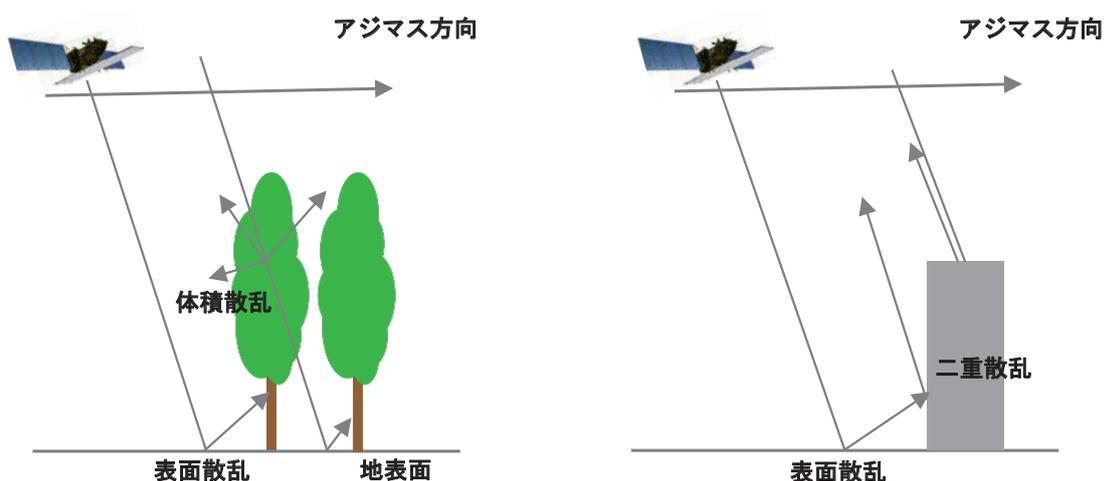
Lバンドの場合には森林内部における体積散乱が典型例であり、樹木内部での体積散乱と地表面での表面散乱を同時に考慮する必要がある（図-1.1.7左）。

図-1.1.7右に示すように、表面散乱した後に再度散乱が生じて、後方散乱が大きくなる「二重散乱」という現象がある。建物や構造物などに対してマイクロ波の照射方向が正対する場合などに強く発生することがある。

図-1.1.7 体積散乱と二重散乱の概念図

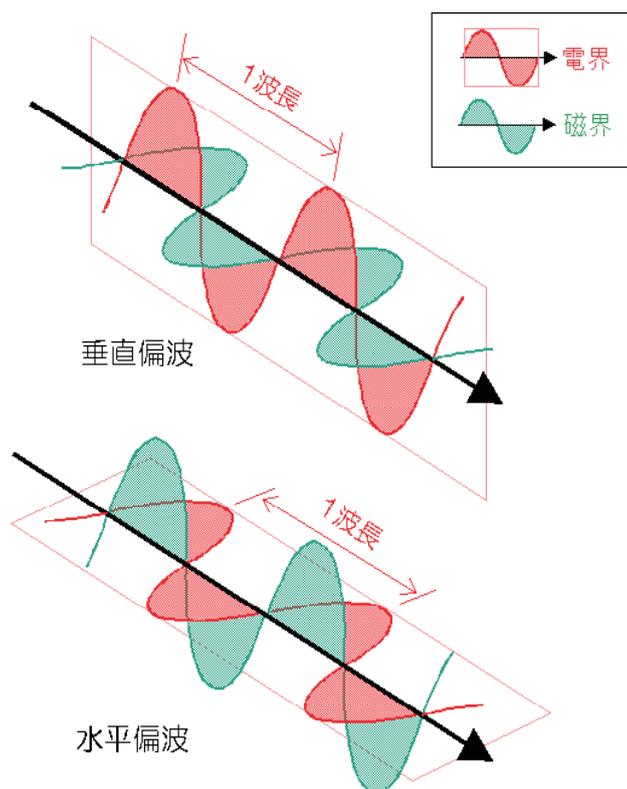
電磁波は電界の方向を含む面（偏波面）により水平偏波（振幅が進行方向に対して水平の面をもつ：H）と垂直偏波（振幅が進行方向に対して垂直の面をもつ：V）に分類され（図-1.1.8）、送受信の組合せでHH、HV、VH、VVと表現される（1文字目：照射、2文字目：受信）。

図-1.1.8 水平偏波、垂直偏波の概念図

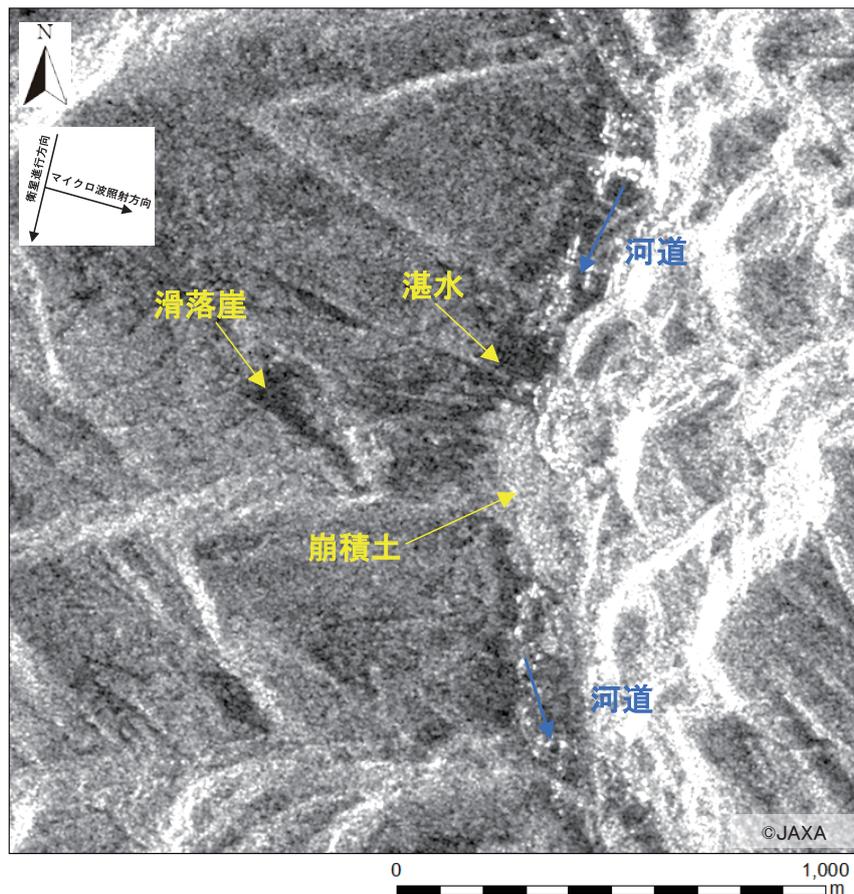
図-1.2.1 は単偏波 SAR 画像である。単偏波 SAR 画像からは馬蹄形を呈した滑落崖のような地形的特徴を確認することができる。また、滑落崖直下の南北方向に流れる河道内には後方散乱が強いことを意味する淡い色が支配的であり、土砂が堆積している可能性がある。さらに、崩積土の上流側（北側）には湛水域と考えられる後方散乱が著しく低い濃い色で示された範囲を僅かながら確認することができ、河道閉塞による天然ダムが形成されている状況を推察することができる。

図-1.2.1 単偏波 SAR 画像の例 (大分県日田市)

単偏波 SAR 画像はマイクロ波の散乱強度を表した基本となる濃淡画像である。HH の他に、HV、VV、VH という各偏波成分の単偏波 SAR 画像を生成することができる。なお、HH 偏波の単偏波 SAR 画像は図-1.2.1 で前示している。

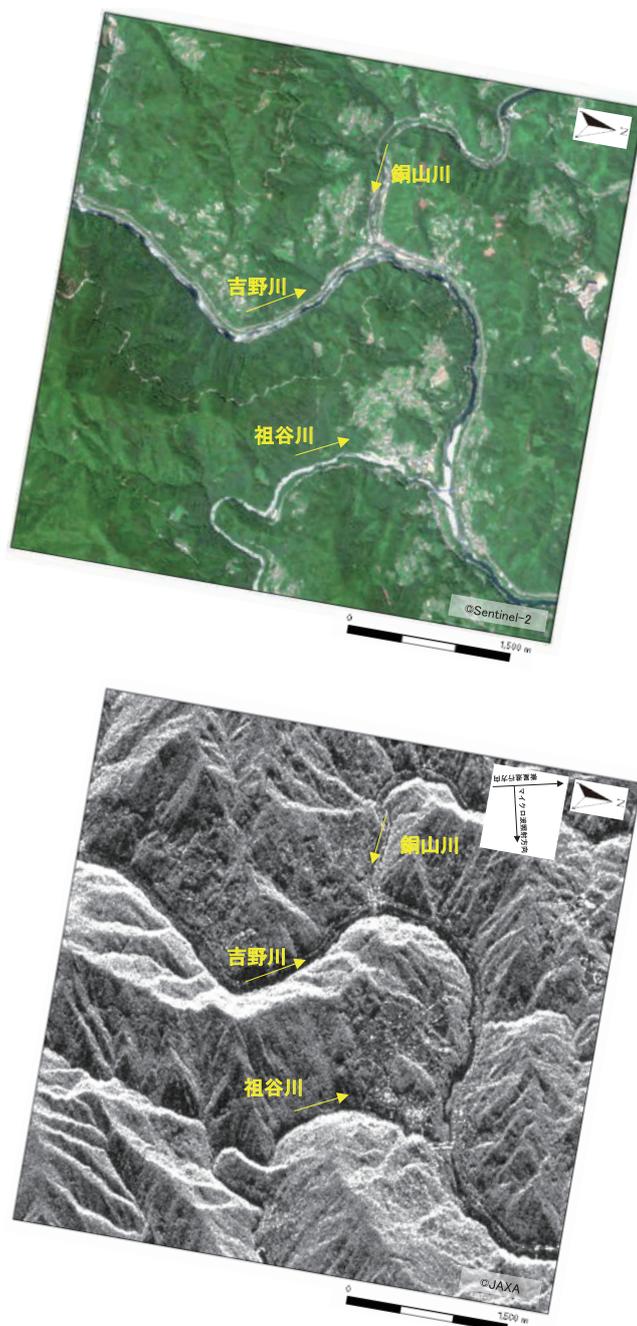
「第1編 1. 1 SAR の観測原理」で前述した要因によって、SAR 画像は歪みのある（地形が倒れ込むように投影）鳥瞰図のような見え方となる。また、SAR 画像で可視化される後方散乱強度は散乱面となる土地被覆やそのテクスチャに対応した濃淡で示されるため、観測対象物の直感的な解釈が難しい。図-1.2.2 の単偏波 SAR 画像において、祖谷川の屈曲部は顕著に歪み、森林と農地等を区別することは困難である。

図-1.2.2 光学画像（上）と単偏波 SAR 画像（下）の見え方の違い（徳島県三好市）

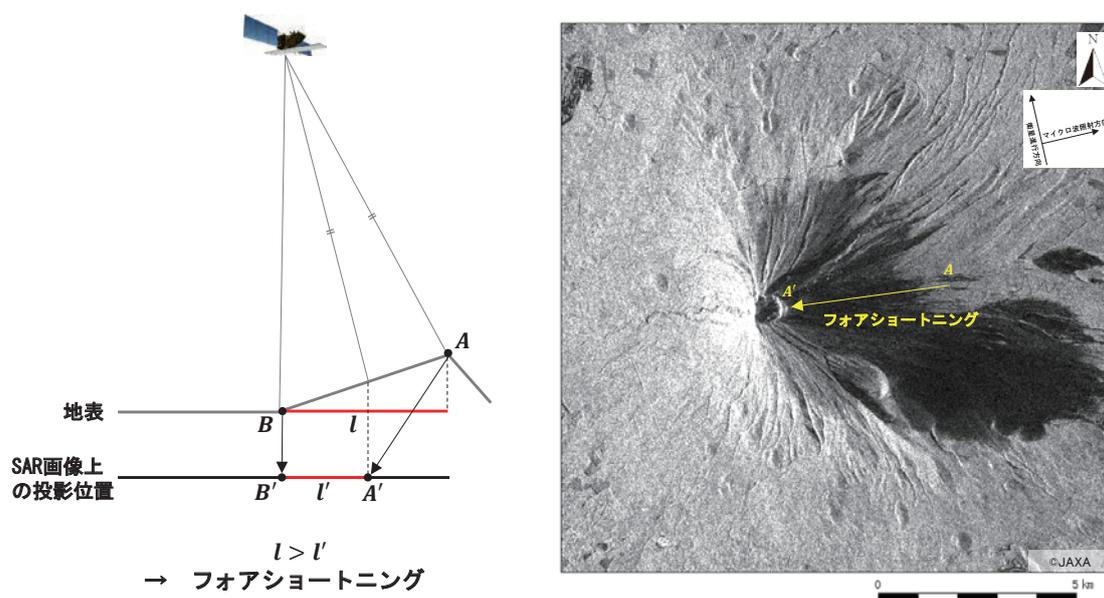
図-1. 2. 3 に示した富士山を事例に解説すると、標高が高い山頂を示す点  $A$  は実際よりもマイクロ波照射方向側（西側）の点  $A'$  の位置まで倒れ込むように投影される。一方で、標高が低い場所はフォアショートニングの影響が小さく、実際の位置点  $B$  と点投影位置  $B'$  はほとんど変わらない。

図-1. 2. 3 フォアショートニングの模式図と単偏波 SAR 画像による事例（富士山周辺）

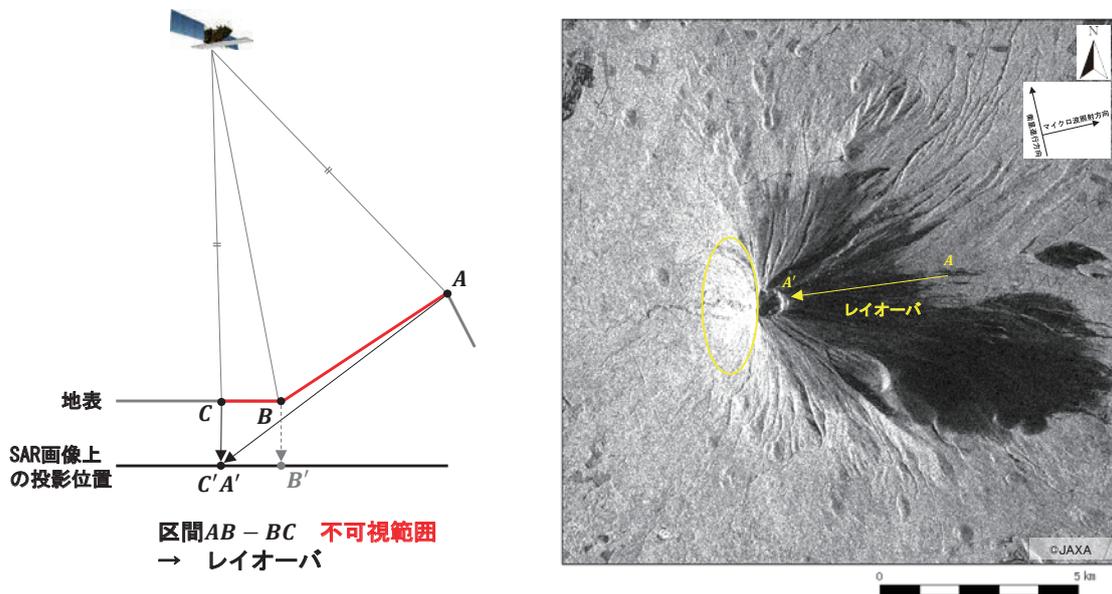
図-1.2.4に示した富士山を事例に解説すると、富士山山頂の点Aは西側に大きくフォアショートニングが発生し、西側斜面の点Bに覆うように投影されて西側斜面（区間AB-BC）が広く不可視範囲となる。また、レイオーバが発生する西側斜面は散乱が密になっているため、SAR画像上では大きな後方散乱強度があるかのように顕著な淡い色で表示されることが特徴的である。

図-1.2.4 レイオーバの模式図と単偏波 SAR 画像による事例（富士山周辺）

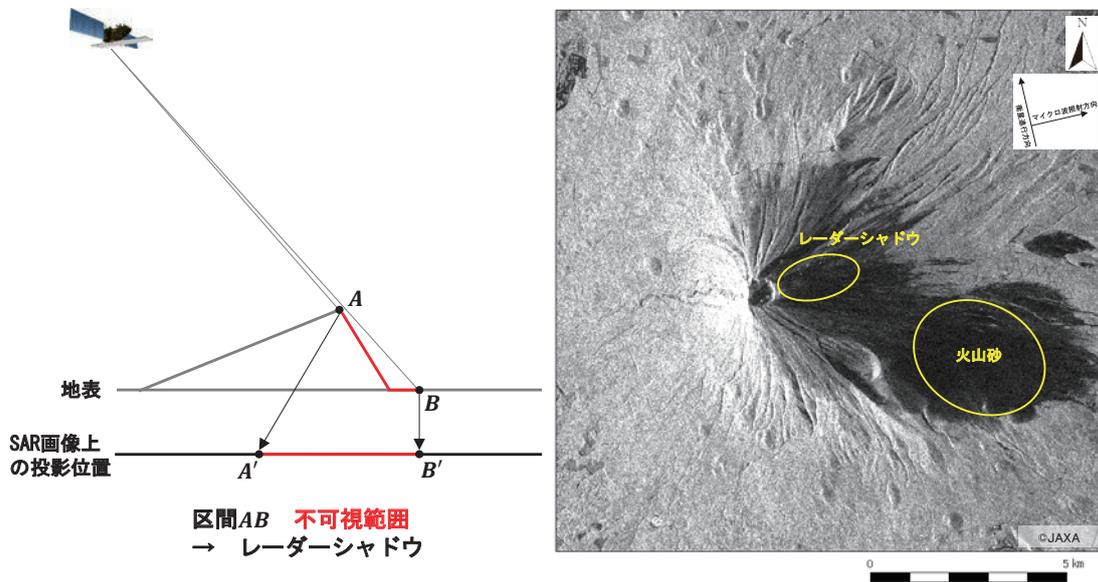
図-1.2.5 に示した富士山を事例に解説すると、富士山の山頂Aから東側斜面はマイクロ波が地表面まで届かず、レーダーシャドウが生じる。レーダーシャドウ部は散乱するマイクロ波がないため、SAR画像上では後方散乱が著しく低い濃い色で示される。水面等の滑らかな平地部で発生する表面散乱と視認性が類似するため、その識別には留意する必要がある。

図-1.2.5 レイオーバの模式図と単偏波 SAR 画像による事例 (富士山周辺)

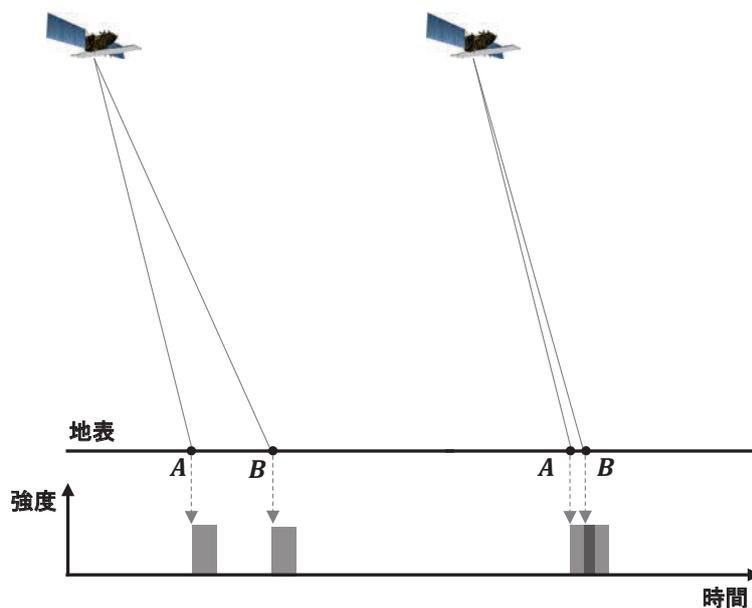
点 A と点 B の 2 点間距離が十分にある場合はそれぞれで散乱したマイクロ波を識別することができるが、点 A と点 B の位置関係が近づいていくと各散乱状況を識別できなくなる（図-1.2.6）。この識別できる限界の 2 点間距離が分解能と呼ばれる。

図-1.2.6 分解能の概念図

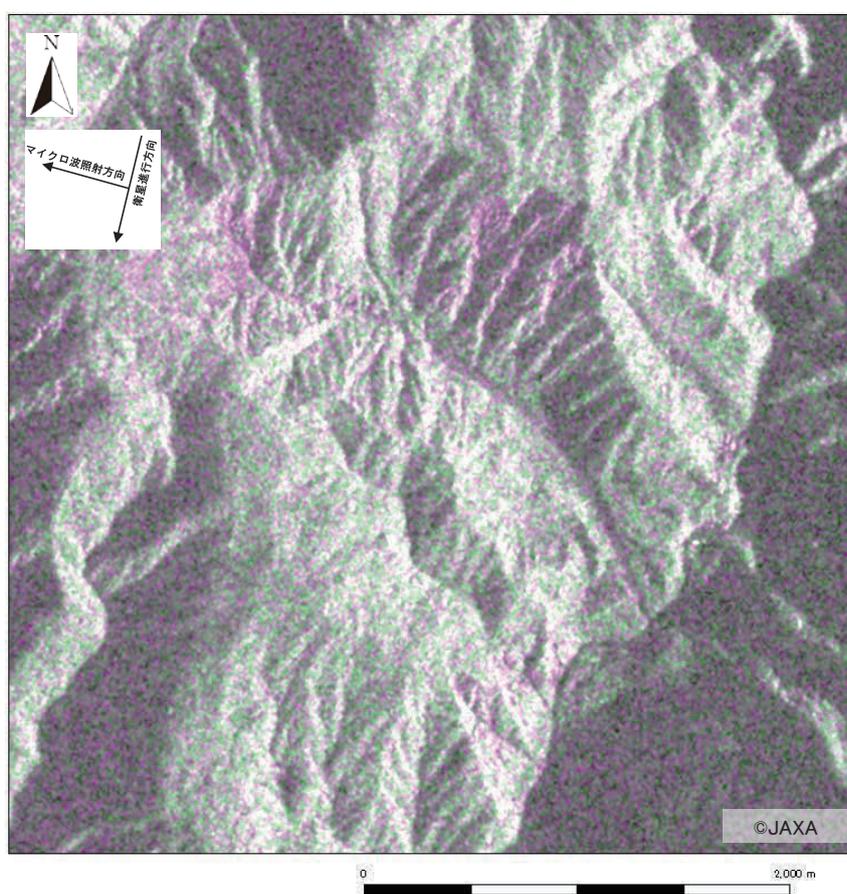
国総研資料第 791 号に従い、R (赤) : HH 偏波、G (緑) : HV 偏波、B (青) : HH 偏波で RGB カラー合成処理して作成した 2 偏波 SAR 画像図-1.2.7 を示す。森林域は緑色、森林がない裸地域は赤紫色で表現され、森林と崩壊地を含む裸地を画像色から識別することが可能となる。

図-1.2.7 2 偏波 SAR 画像の例 (静岡県静岡市葵区)

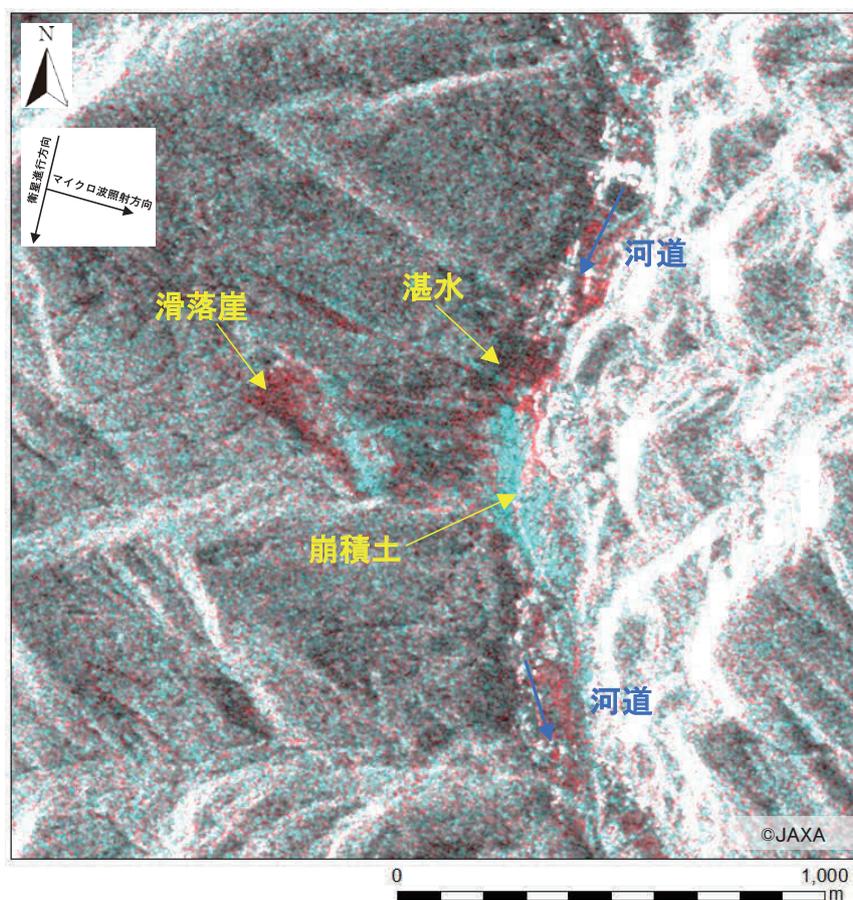
本資料では、R (赤) : アーカイブ画像、G (緑) : 新規観測画像、B (青) : 新規観測画像を割り当てて強度差分 SAR 画像を作成する (図-1.2.8)。2 時期において後方散乱強度が低下したところは赤、後方散乱強度が増大した場所はシアン (水色に近い青緑色) で表現され、土砂災害発生状況を画像の色変化から識別することが可能となる。

図-1.2.8 強度差分 SAR 画像の例 (大分県日田市)

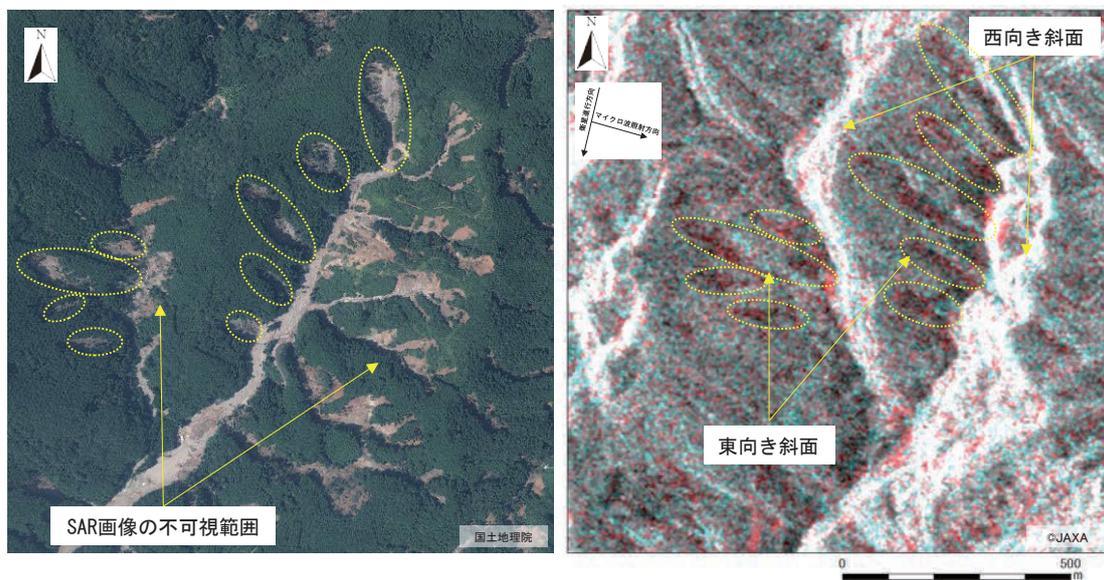
図-1. 3. 1 は土砂災害発生状況と強度差分 SAR 画像の視認性を対比させている。このように、SAR 画像による土砂災害判読調査では崩壊地を判読できない範囲があることに留意してマイクロ波の照射方向と斜面の向きを意識した判読調査結果の取り扱いが必要である。

図-1. 3. 1 SAR 画像における不可視範囲の一例 (福岡県朝倉市)

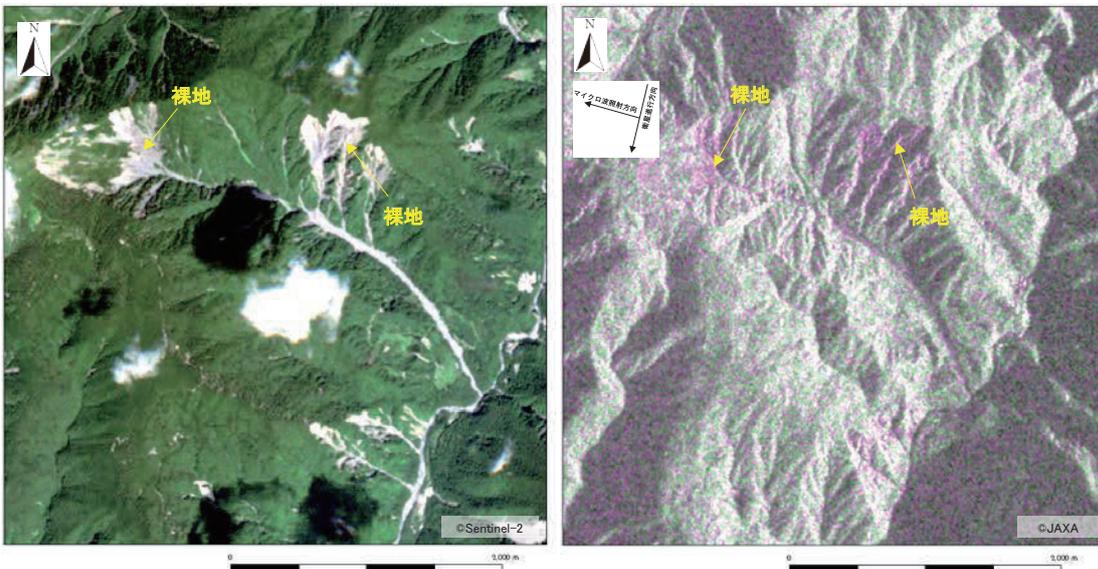
2 偏波 SAR 画像では伐採地や既崩壊地などの裸地との識別が困難であり（図-1.3.2）、強度差分 SAR 画像では 2 時期における人工改変（森林伐採・地形改変など）や季節変化（農地の湛水など）に留意する必要がある（図-1.3.3）。強度差分 SAR 画像の変化に対する解釈については第 2 編で詳述する。

図-1.3.2 2 偏波 SAR 画像における裸地の様子（静岡県静岡市葵区）

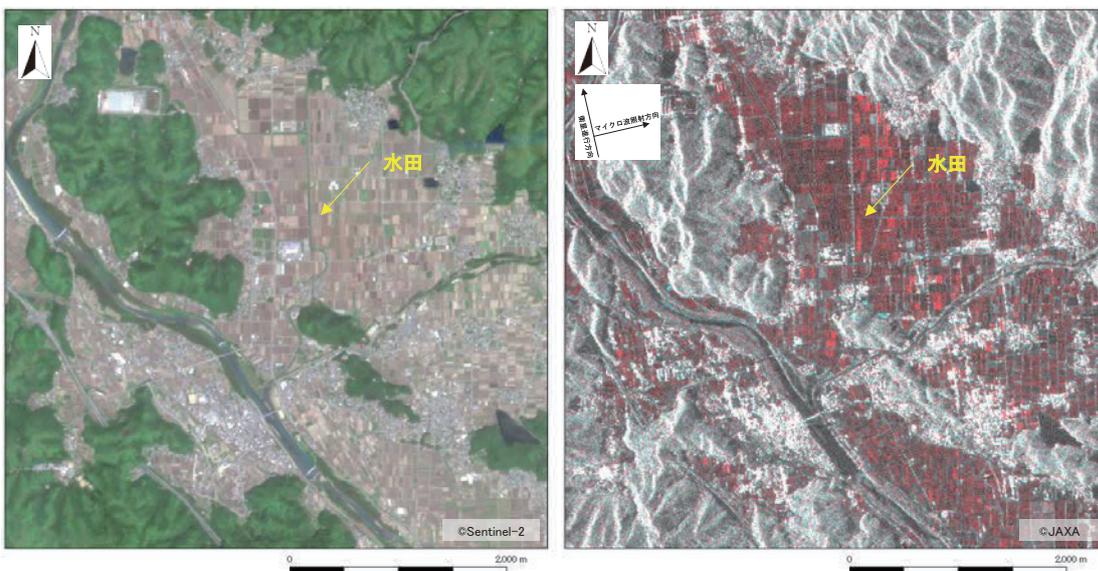
図-1.3.3 強度差分 SAR 画像における水田の様子（京都府南丹市）

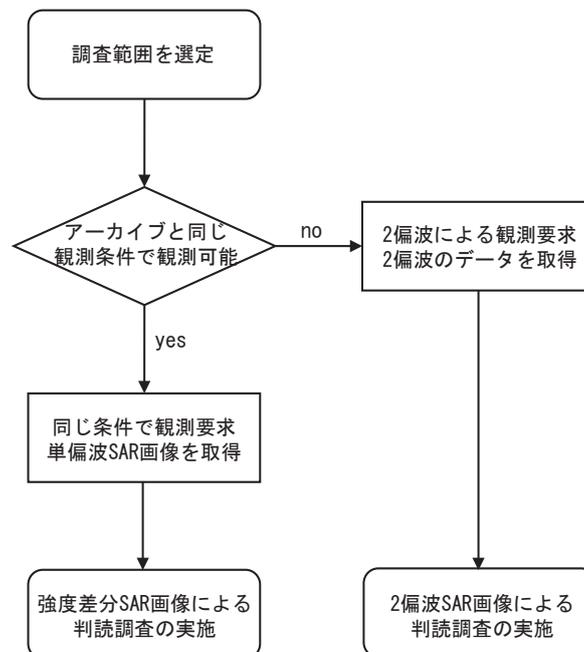
SAR 画像による土砂災害判読調査の手法を選択する場合、入手可能な単偏波 SAR 画像の観測条件等に応じて 2 偏波 SAR 画像と強度差分 SAR 画像のいずれを用いるか判断する。この SAR 画像選択のフローを図-2.1.1 に示す。

まず、土砂災害判読調査を実施する範囲を選定する。次に、調査範囲が含まれる SAR の観測実績を検索し、アーカイブと同じ観測条件で新規に観測することが可能か確認する。

可能な場合、同一の観測条件で観測要求を行い、アーカイブと新規観測による単偏波 SAR 画像を入手する。これらを使用して強度差分 SAR 画像を生成して土砂災害判読調査を実施する。

アーカイブと同じ観測条件で新規観測が行えない場合には、2 偏波による観測を要求し、その SAR データを取得する。2 偏波の SAR 観測データから 2 偏波 SAR 画像を生成して土砂災害判読調査を実施する。

図-2.1.1 入手可能な SAR 画像の条件に応じた土砂災害判読調査手法の選択フロー

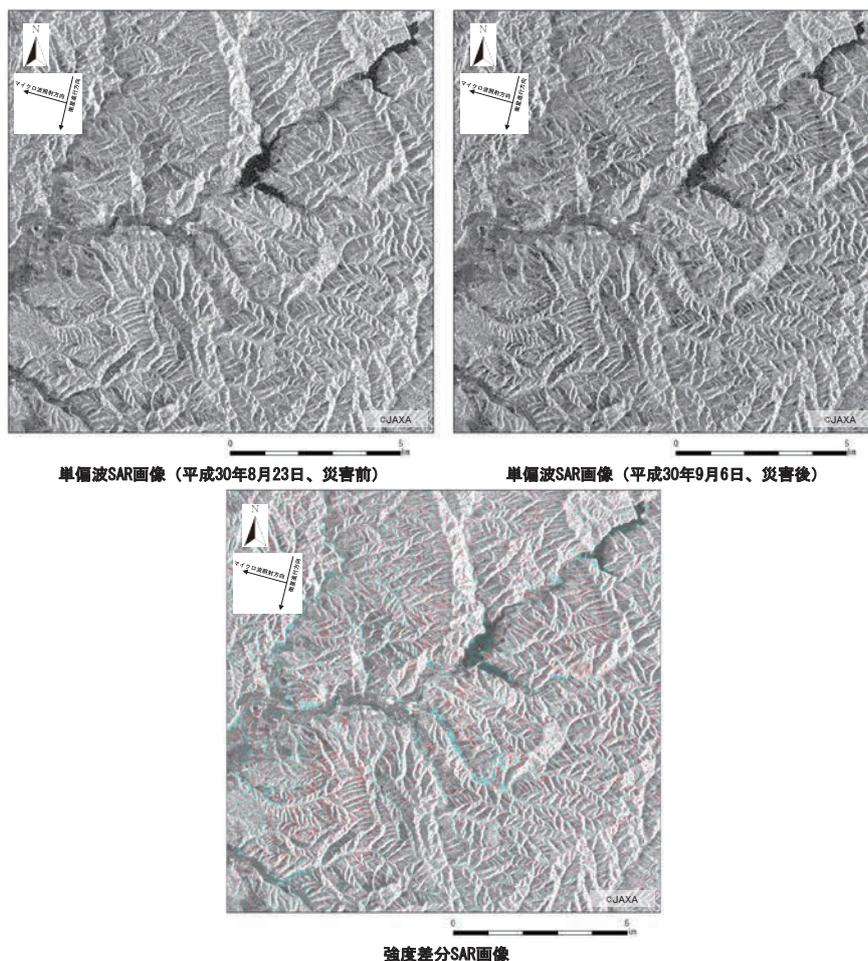
強度差分 SAR 画像は第 1 編で前述したとおり、災害前と災害後のそれぞれで観測された単偏波 SAR 画像を用意し、その後方散乱強度の変化を可視化する。地震発生前（平成 30 年 8 月 23 日）に観測された単偏波 SAR 画像（アーカイブ）と地震発生直後（平成 30 年 9 月 6 日）に新規観測された単偏波 SAR 画像の 2 種類を取得した。これらの画像を R（赤）：平成 30 年 8 月 23 日、G（緑）：平成 30 年 9 月 6 日、B（青）：平成 30 年 9 月 6 日と割り当て、RGB カラー合成処理によって強度差分 SAR 画像を生成する（図-2.3.1）。

図-2.3.1 強度差分 SAR 画像の生成 (北海道厚真町・むかわ町)

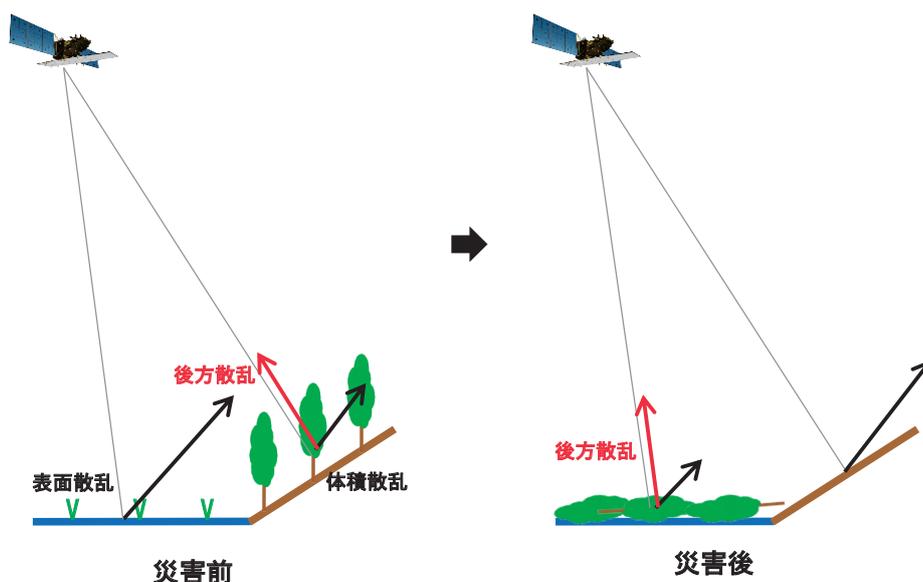
森林や農地などのように普段から後方散乱が大きい場所が災害前後で変化がない場合、強度差分 SAR 画像上では白で表示される。また、海面等の水域のような後方散乱が著しく小さい場所が災害前後で変化がない場合、強度差分 SAR 画像上では黒く表示される。図-2.3.2 に示すように災害発生によって水田などに土砂が流入すると、災害後に後方散乱強度が増加するため強度差分 SAR 画像上ではシアンで示され、斜面崩壊によって森林が流出した場所では、災害後に後方散乱強度が低下するため強度差分 SAR 画像上では赤で示される。

図-2.3.2 土砂災害発生による後方散乱強度の変化のイメージ

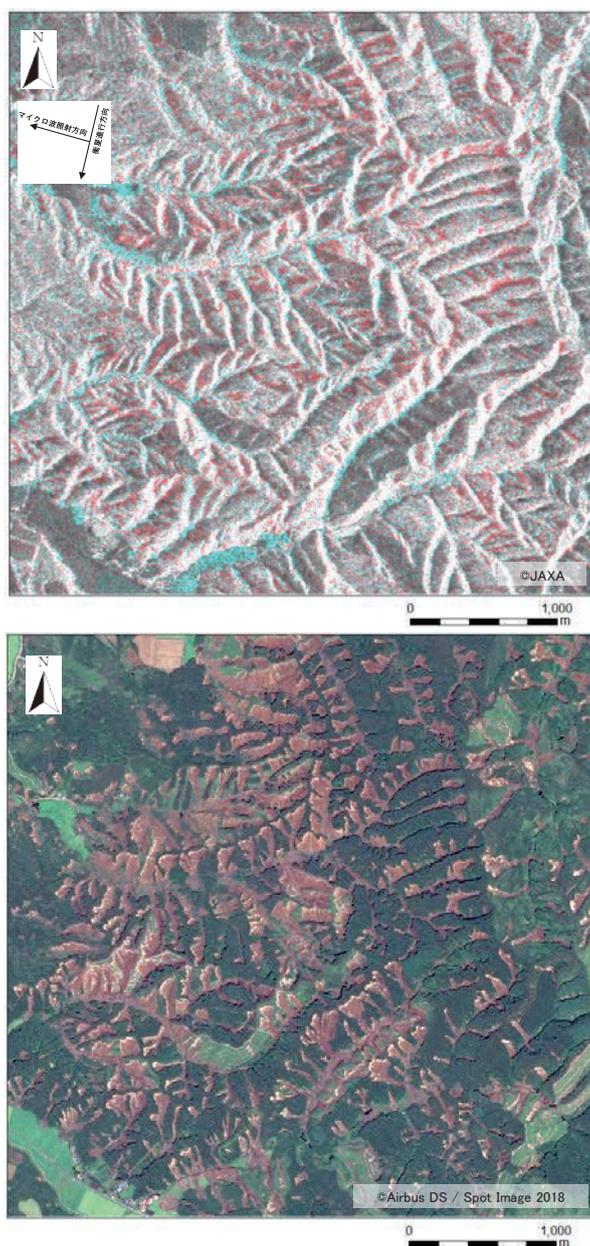
図-2.3.3 で強度差分 SAR 画像と光学画像を比較すると、強度差分 SAR 画像上の赤い範囲は光学画像上の崩壊地の位置と非常に良く対応している。斜面崩壊の発生によって森林等が失われて滑らかな崩壊面が露出した結果、災害前と比較して後方散乱強度が低下した状況が明瞭に表れている。また、強度差分 SAR 画像上で線状に現れているシアンの変状は光学画像の谷底平野部に該当している。農地等の滑らかな平地部の上に崩壊した土砂等が流出したことによって災害前と比べて後方散乱強度が増加した様子を示していると考えられる。

図-2.3.3 強度差分 SAR 画像（上）と光学画像（下）（北海道厚真町・むかわ町）

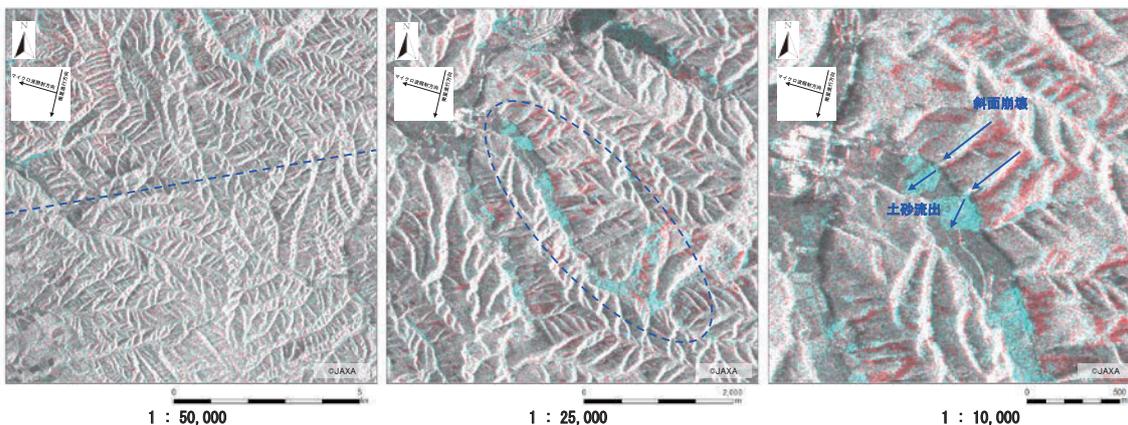
まず、1:50,000 程度の縮尺で表示し、強度差分 SAR 画像全体を俯瞰した概査を行う。概査では赤やシアン等の変状の有無を確認し、図-2. 3. 4 左に示すように詳細な判読を実施する範囲を設定する。

次に、1:25,000 程度の縮尺で表示して精査を行う。目安として谷ごとに変状の有無を確認し、谷出口や谷底平野などの平野部に土砂流出した場合に表れるシアンの範囲やその上流部の崩壊による裸地化した斜面に表れることがある赤い範囲の有無を確認する（図-2. 3. 4 中央）。平野部におけるシアンで示された変状から不可視範囲の斜面崩壊を推定するような現象の一連性を意識して判読することが望ましい。

最後に、1:10,000 程度の縮尺で強度差分 SAR 画像を表示し、斜面単位ごとに判定を実施する（図-2. 3. 4 右）。判定の方法については後述する方法を推奨する。

図-2. 3. 4 各縮尺表示した強度差分 SAR 画像とその見方 (北海道厚真町)

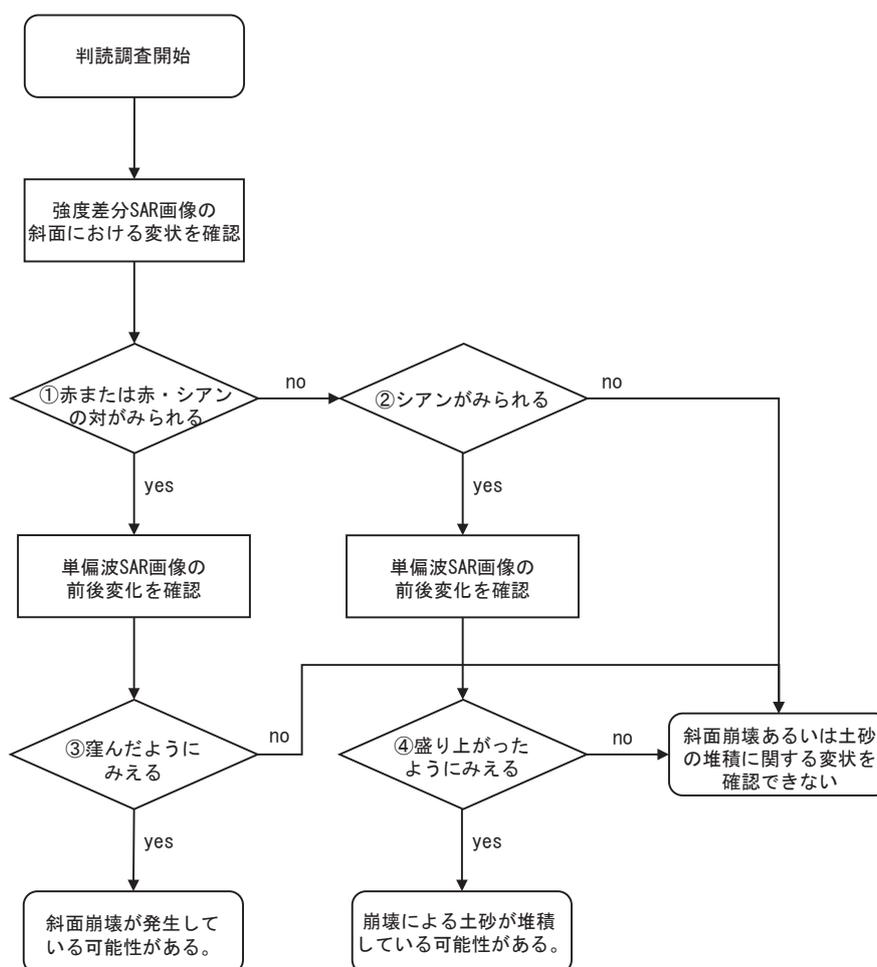
ステップ 1 は、調査の速報性を重視して必要最低限の項目による判定を行う（図-2.3.5）。まず、強度差分 SAR 画像の斜面周辺における変状を確認し、赤または赤・シアンの変状がある場合、災害前後の単偏波 SAR 画像を目視で比較する。災害後の単偏波 SAR 画像に凹地形が形成されたように窪んだように見える場合には斜面崩壊が発生している可能性が疑われる。また、シアンの変状が卓越する場合には同様に単偏波 SAR 画像を目視で確認し、地形が盛り上がるような変化を確認できれば、崩壊によって土砂が堆積している可能性が考えられる。強度差分 SAR 画像上で赤やシアンの変状を確認できない場合や災害前後の単偏波 SAR 画像の比較から地形（凹凸）の変化を確認できない場合は、強度差分 SAR 画像による判定は困難であると判断される。

図-2.3.5 強度差分 SAR 画像による土砂災害判読調査のフロー（ステップ 1）

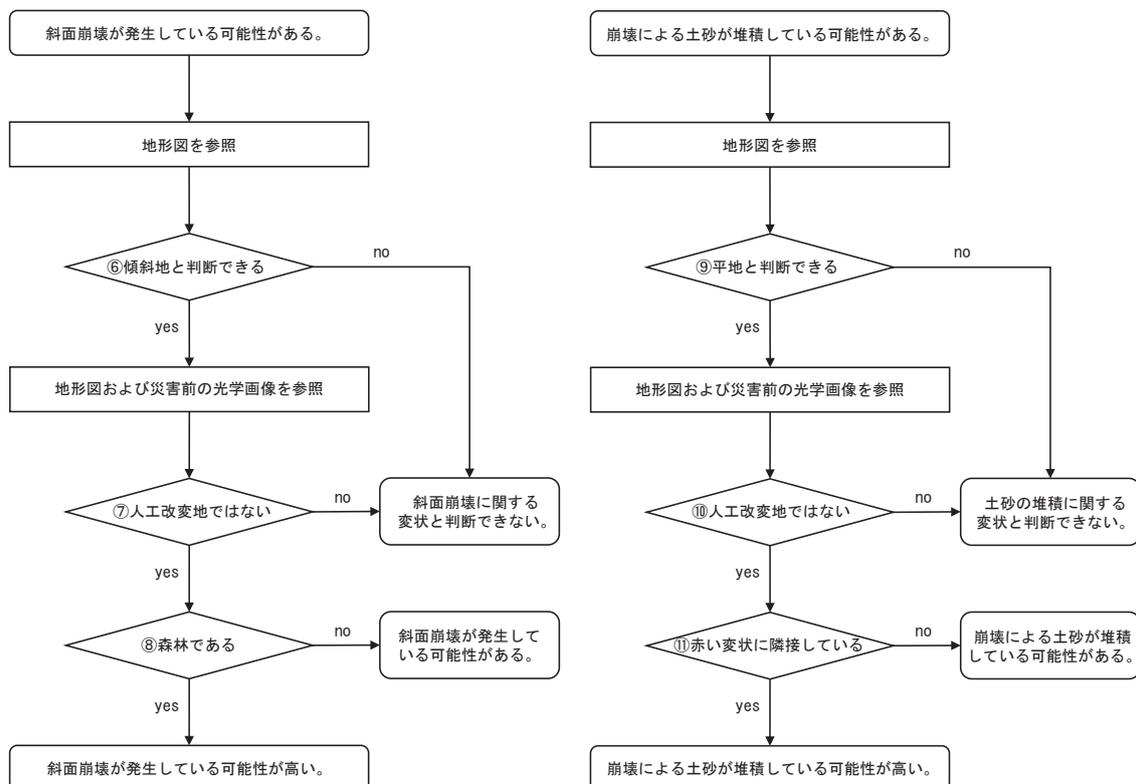
ステップ2は、ステップ1の抽出箇所についてSAR画像以外の資料からその確からしさを評価する(図-2.3.6)。緊急性が高い災害初動の場合は本ステップを省略しても良いが、抽出箇所が少ない場合には実施することが望まれる。

ステップ1において「斜面崩壊が発生している可能性がある。」に該当する場合は、地形図から傾斜地であることを確認する。勾配が20°以上の斜面が含まれること等を基準とする。次に、地形図と災害前の光学画像(衛星写真や航空写真等)を参照して、当該斜面の人工改変の可能性が低いこと、災害前は森林であったことを確認する。以上の条件をすべて満たす場合、「斜面崩壊が発生している可能性が高い。」と判断される。

また、「崩壊による土砂が堆積している可能性がある。」となった場合は同様に、地形図から平地であることを確認する。平地と判断する基準は、谷出口・谷底平野等の地形と宅地・農地等の土地利用から判断する程度で良いと考える。その後、地形図と災害前の光学画像を参照して、該当範囲について人工改変の可能性が低いこと、赤い変状に隣接していることを確認する。以上の条件をすべて満たす場合、「崩壊による土砂が堆積している可能性が高い。」と判断される。

図-2.3.6 強度差分 SAR 画像による土砂災害判読調査のフロー (ステップ2)

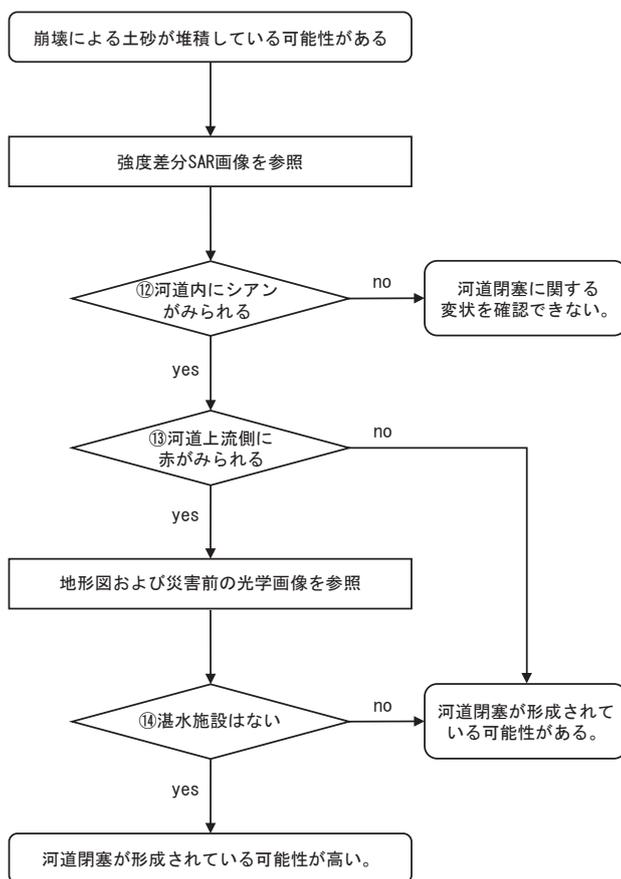
ステップ3は河道閉塞が形成されている可能性についてステップ1で「斜面崩壊が発生している可能性がある。」に該当した箇所すべてで確認する（図-2.3.7）。河道閉塞箇所を特定することの緊急性に鑑みて、ステップ1と同様に必須で確認し、初報結果とすることが望ましい。

強度差分 SAR 画像から河道内にシアンの変状が、河道上流側に赤の範囲がみられるかを確認し、いずれも該当する場合は地形図と災害前の光学画像を参照して既設のダムや貯水池等との見誤りではないことを確認する。以上の条件をすべて満たす場合、「河道閉塞が形成されている可能性が高い。」と判断される。また、最初動期に観測された SAR 画像を用いた場合、河道閉塞によって湛水の規模が小さいことが想定されるため、「河道閉塞が形成されている可能性がある。」と判断された箇所についても監視や追加調査することが望ましい。

図-2.3.7 強度差分 SAR 画像による河道閉塞の形成有無の着眼点（ステップ3）

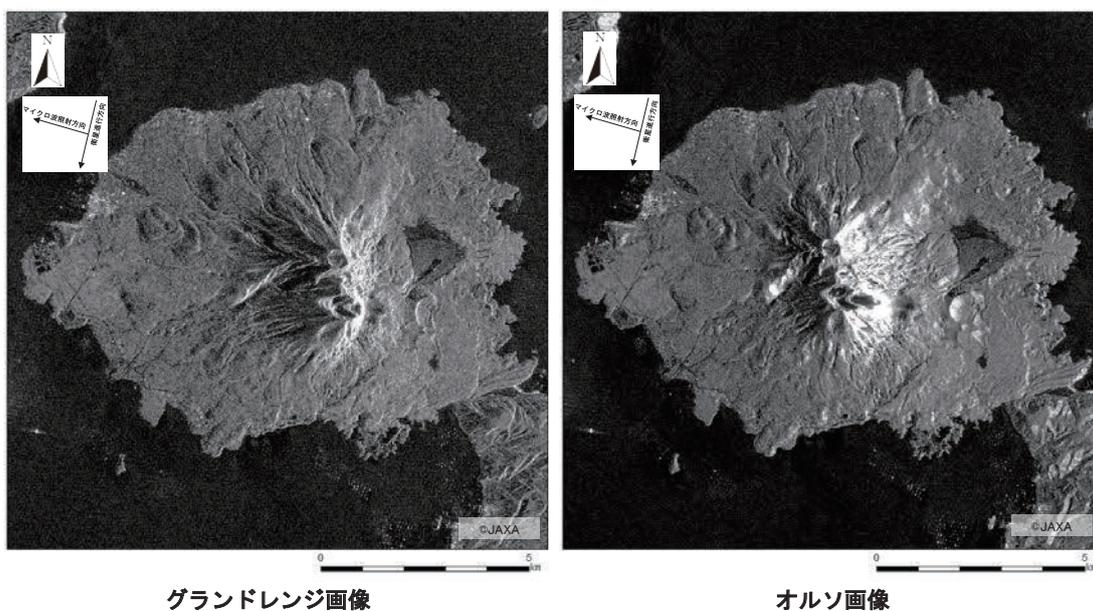
SAR が対象物との距離を地表投影したグラウンドレンジの SAR 画像を用いる（図-2. 4. 1）。オルソ処理（正射投影）すると、地形図や行政界などの GIS データと正確に重ね合わせることができるが、画像が歪められることで崩壊地や河道などの視認性が低下する。一方で、斜め写真のようなイメージで地物が撮影されるため、直感的な判読が容易である。さらに、オルソ処理には時間がかかることから、迅速な判読が要求される際は、データ提供が早いグラウンドレンジ画像の利用が推奨される。

図-2. 4. 1 グラウンドレンジ画像とオルソ画像の比較（鹿児島県鹿児島市桜島）

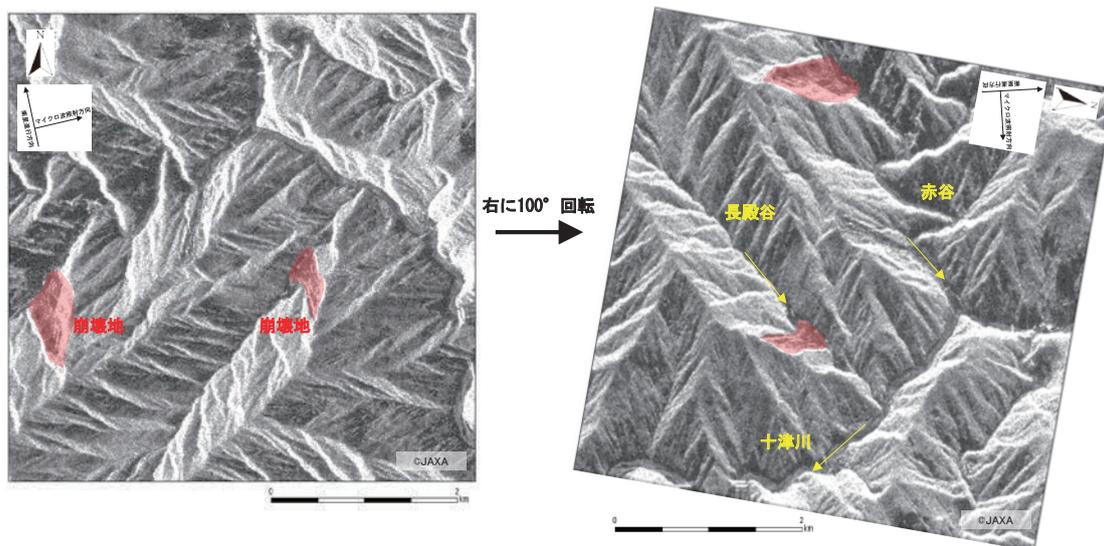
SAR 画像には方向依存性があるため、画像を正立させて判読すると視認性が向上する。SAR 画像を正立させる際にはマイクロ波の照射方向（レイオーバによる地形が倒れ込む方向）を上向きとすると地形の立体感が強調される（図-2.4.2）。

図-2.4.2 SAR 画像を正立させた場合の視認性（奈良県五條市・十津川村）

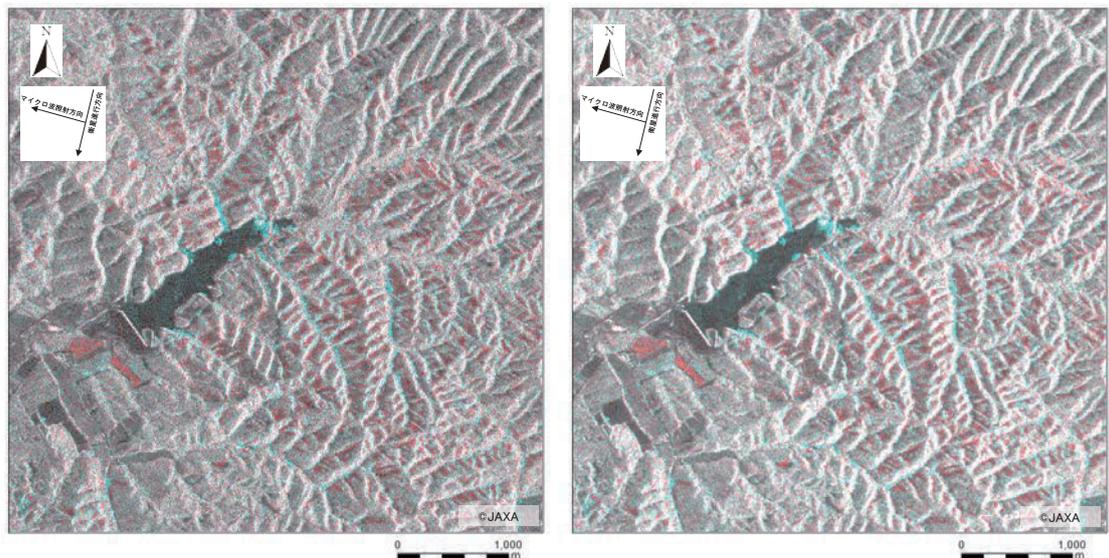
フィルタ処理していない強度差分SAR画像

フィルタ処理した強度差分SAR画像 (3×3ピクセルの平均値)

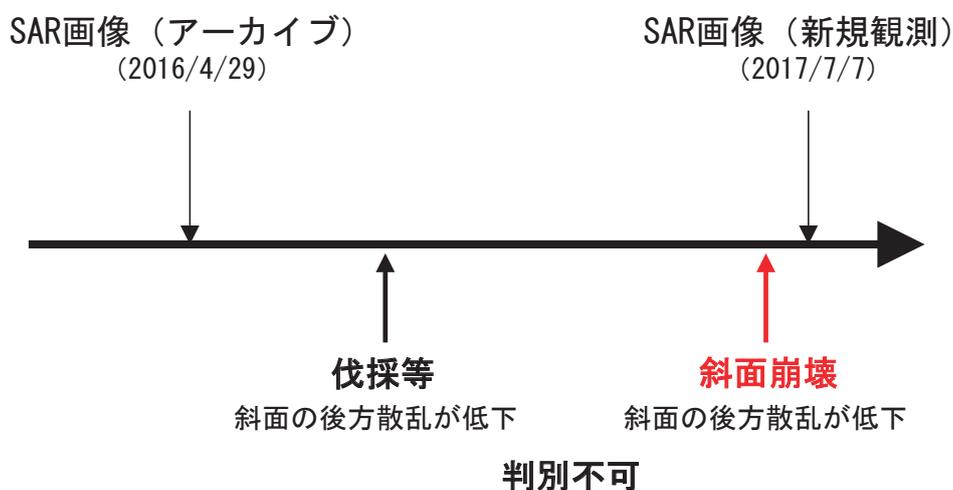
- ①平野部等への土砂の流出によるシアンの変化の有無を確認する。
- ②入手可能な範囲で直近のアーカイブ SAR 画像を使用する。
- ③人為的な矩形や規則性等の変状の形から判断する。
- ④災害前の光学画像から人為的改変の影響を確認する。

図-2.5.1 強度差分 SAR 画像における斜面崩壊と人為的改変の判別が困難となる場合

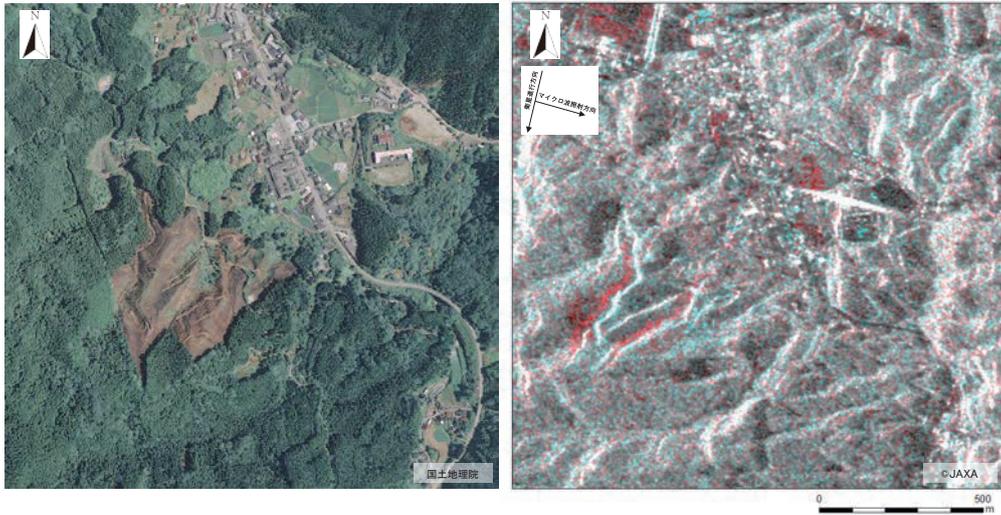
図-2.5.2 森林伐採による後方散乱変化が表れた例 (福岡県東峰村)

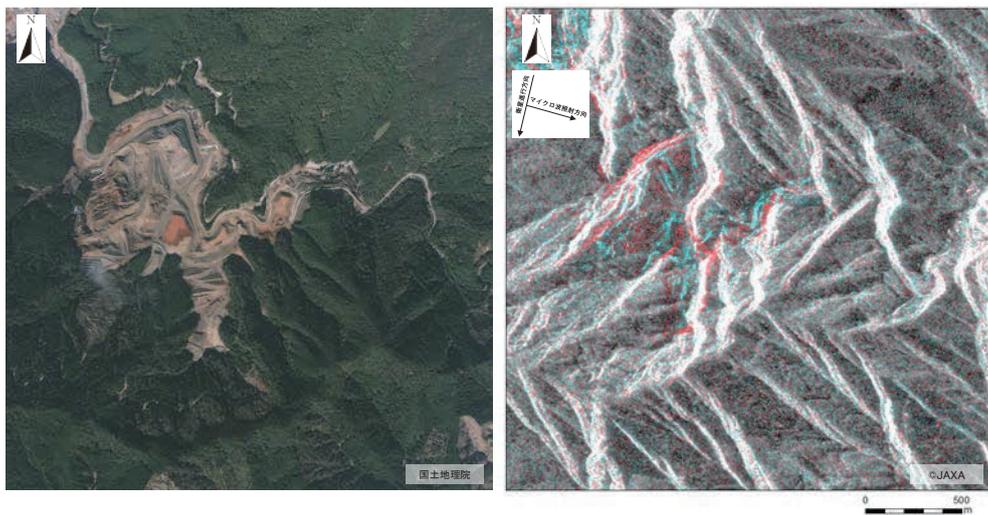
図-2.5.3 採石による後方散乱変化が表れた例 (福岡県朝倉市・東峰村)

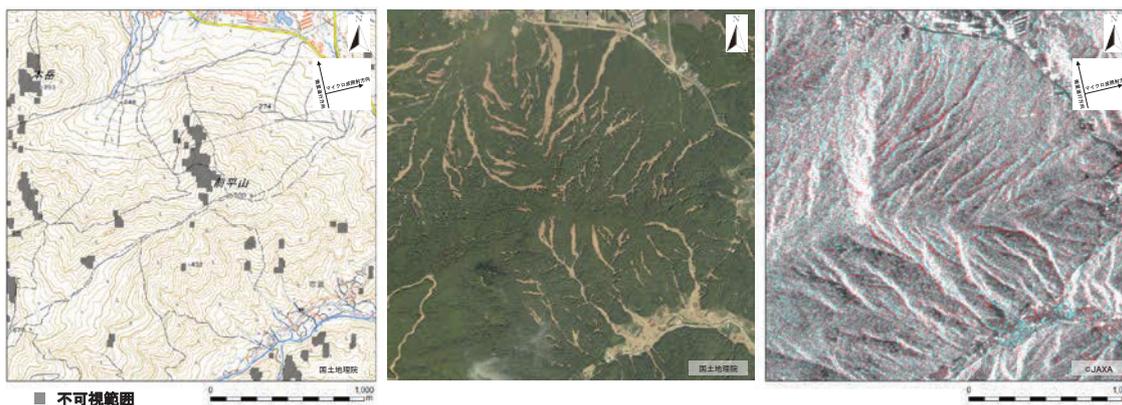
- ①レイオーバの影響を受けにくい平地等のシアンの変状を確認して判断する。
- ②不可視範囲の発生を念頭に置いた判読調査の実施と調査結果の取り扱いを行う。

図-2.5.4 不可視範囲における視認性の比較（広島県東広島市・安浦町）
