国総研資料 第 1110 号

# 国土技術政策総合研究所資料

合成開口レーダ（SAR）画像による土砂災害判読の手引き

Guideline for the interpretation of sediment-related disasters  
by synthetic aperture radar (SAR) images

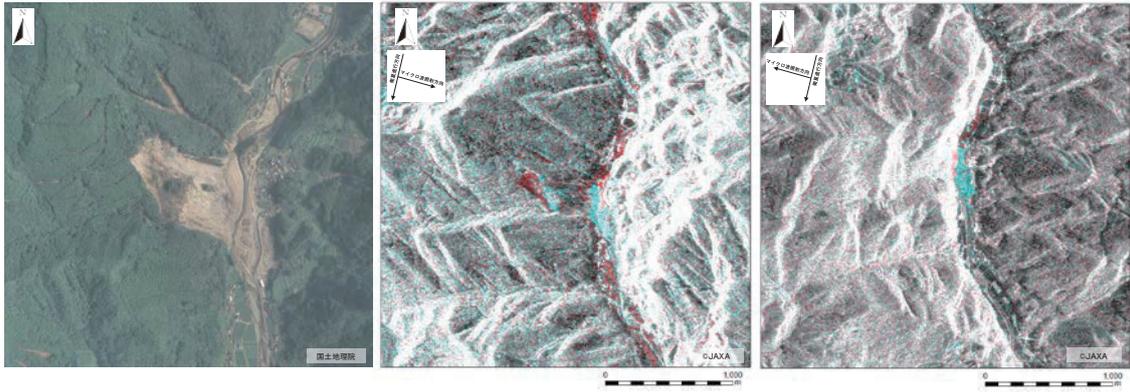
図-2.5.5 マイクロ波の照射方向による視認性の比較 (大分県日田市)

中央：マイクロ波照射方向 [東→西] 右：マイクロ波照射方向 [西→東]

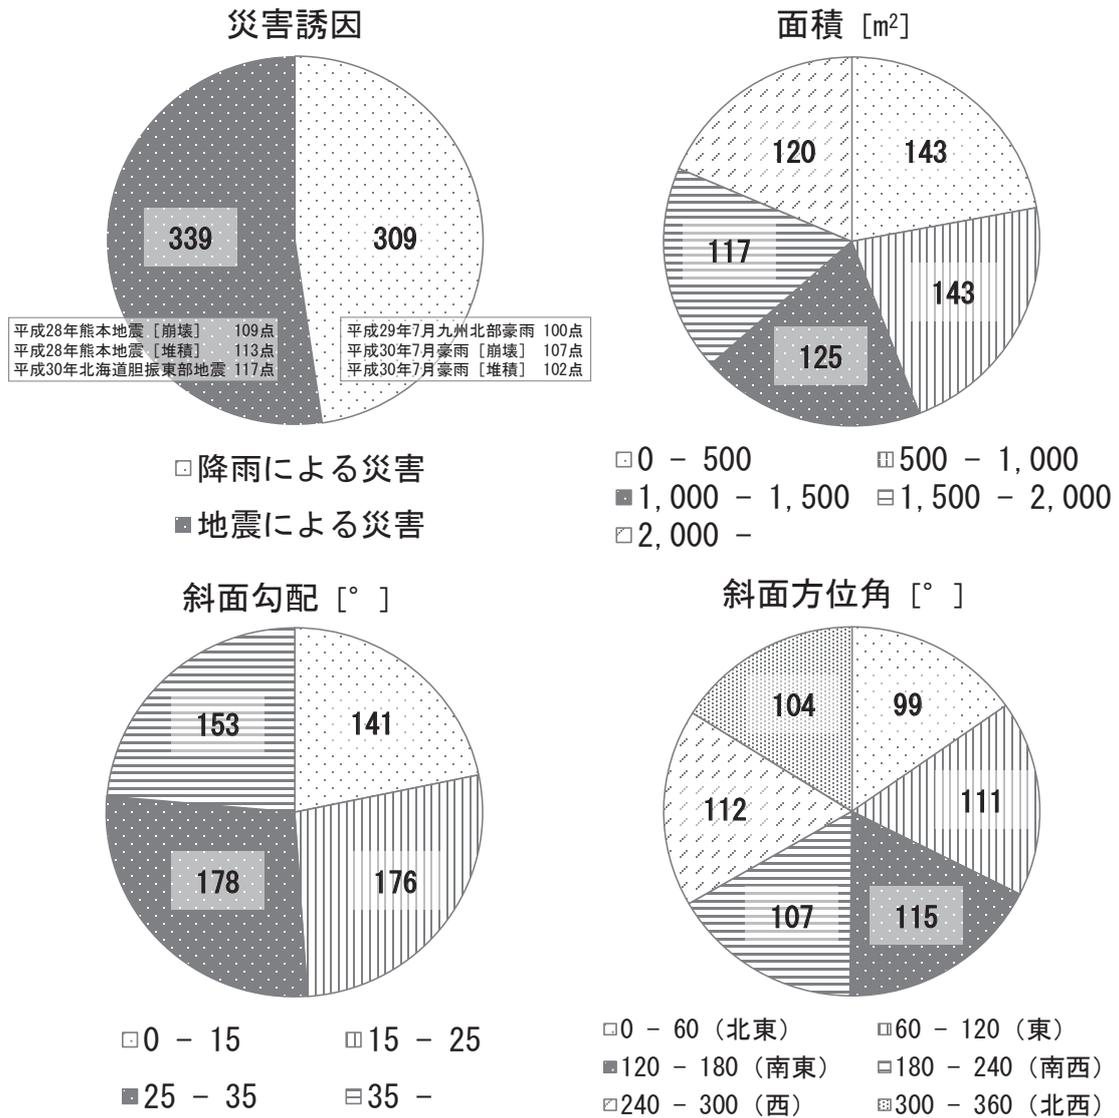
なお、本検証は土砂災害が発生したことが確からしいと判断できる規模や形状の箇所を検証対象とした結果であり、航空写真等から判読できない小規模な崩壊や森林の影等における崩壊については、検証に用いたデータの性質上確認していない。

図-3.2.1 選定基準ごとの検証対象数 (N=648)

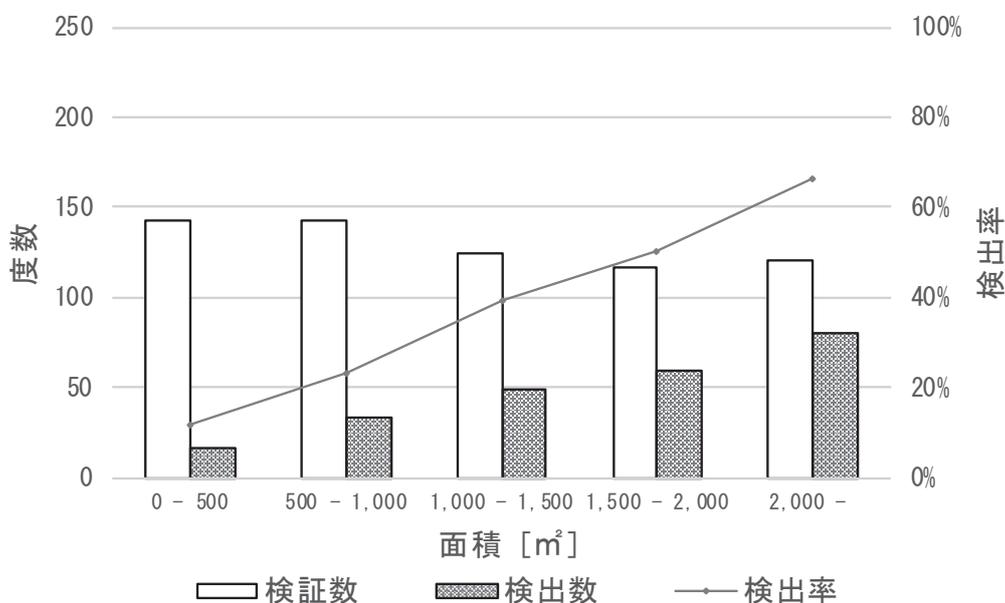
図-3.2.2 強度差分 SAR 画像による土砂災害判読調査の検出率（面積）

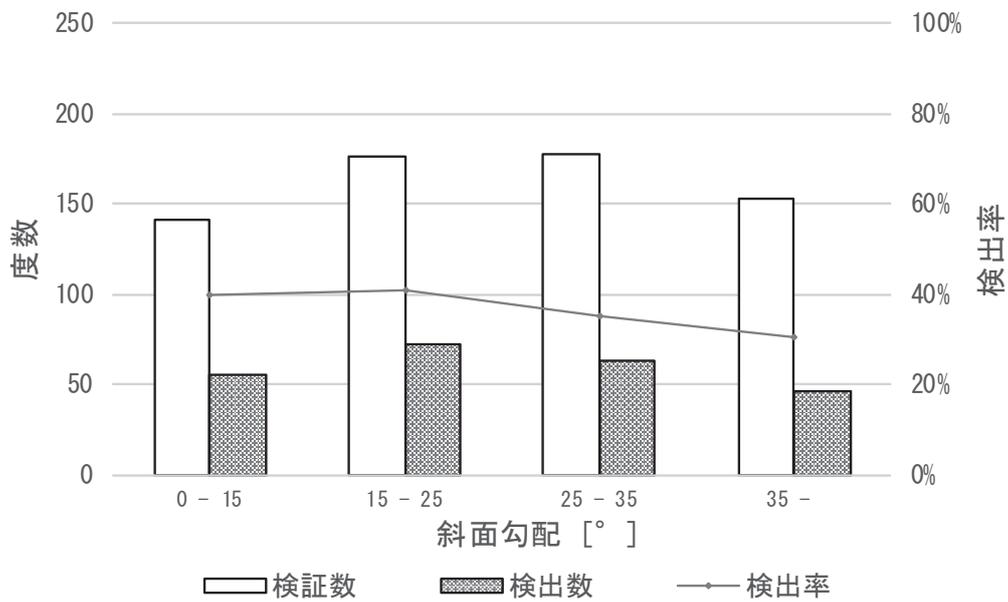
斜面勾配と斜面方位は検出率に対して直接影響する因子ではない（図-3.2.3、図-3.2.4）。一方で、局所入射角と相対方位角は検出率に大きく影響している。図-3.2.5 に示した局所入射角は、大きくなるにつれて検出率が向上して 45~60° で検出率が約 5 割と最大になる。それ以上の 75~90° になると検出率が低下する傾向が見えるが、少ない検証数による結果であり、その傾向は確からしくない。「参考資料 2. 各災害の強度差分 SAR 画像による土砂災害判読調査の精度」を参照すると、局所入射角と検出率の関係は災害ごとにばらつきが見られるが、いずれにおいても局所入射角が極めて小さいあるいは極めて大きい場合の検出率は非常に低い。また、図-3.2.6 の相対方位角は 0~±60° のとき検出率が 15~25%程度と最も低くなり、±120~±180° のとき検出率が約 50~60%と高くなる傾向が見られる。「第 2 編 5.2 マイクロ波の照射方向に対する斜面向き」で述べたとおり、マイクロ波の照射方向に正対する斜面（相対方位角が小さい斜面）はレイオーバ効果による不可視範囲となるため検出率が著しく低くなるためであると考えられる。

図-3.2.3 強度差分 SAR 画像による土砂災害判読調査の検出率（斜面勾配）

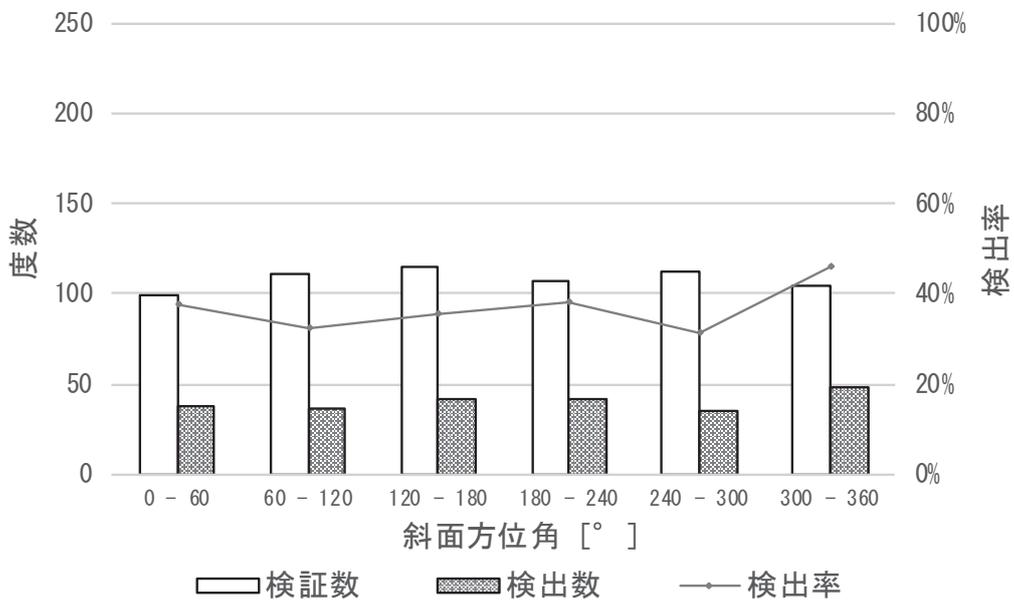
図-3.2.4 強度差分 SAR 画像による土砂災害判読調査の検出率（斜面方位角）

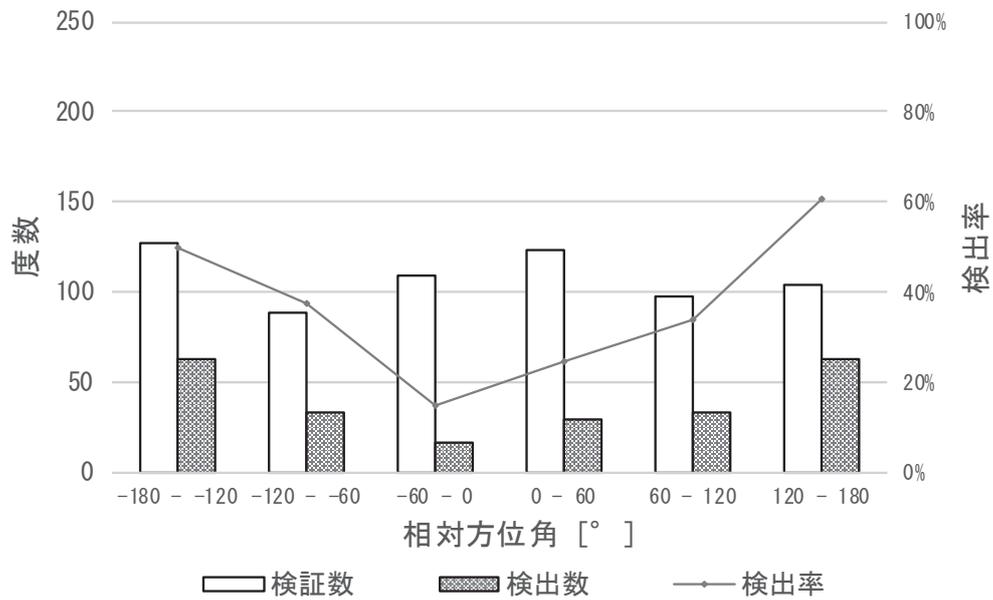
図-3.2.5 強度差分 SAR 画像による土砂災害判読調査の検出率（相対方位角）

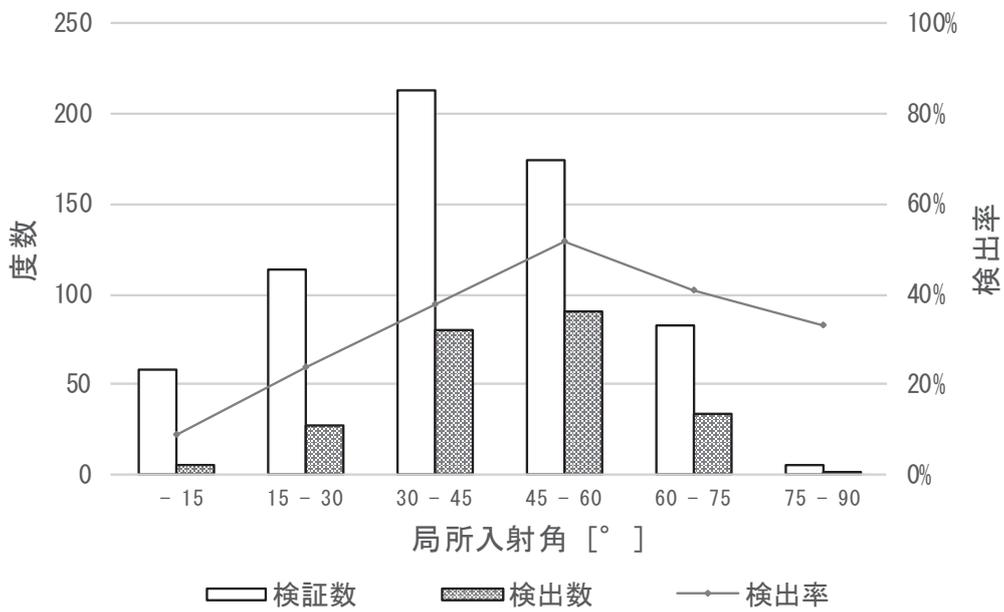
図-3.2.6 強度差分 SAR 画像による土砂災害判読調査の検出率（局所入射角）

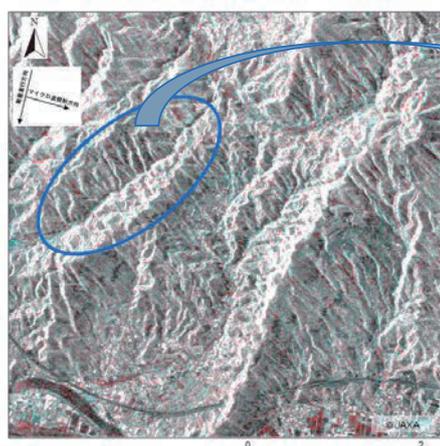
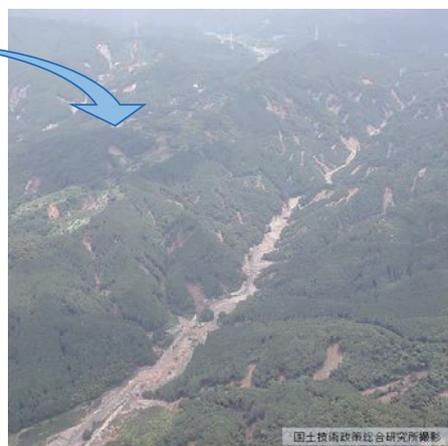
(左)朝倉市周辺の強度差分SAR画像 (右)ヘリ調査で確認した崩壊多発地域

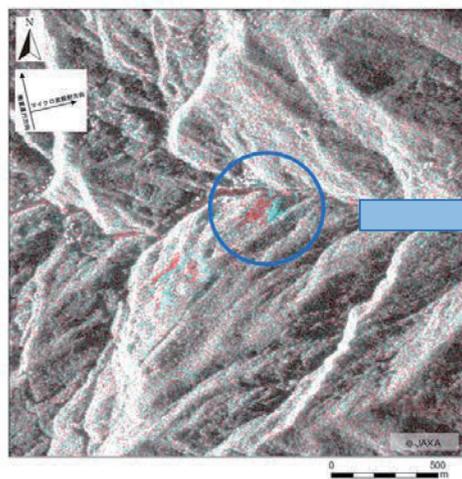
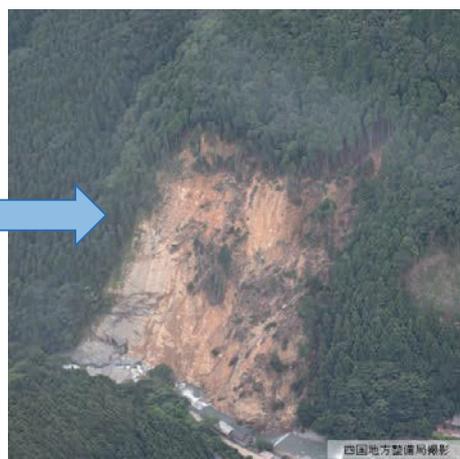
(左) SAR画像判読時に報告した土砂移動箇所 (右) 現地で確認された大規模崩壊

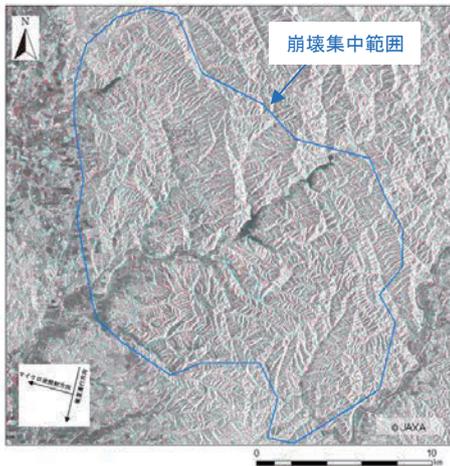
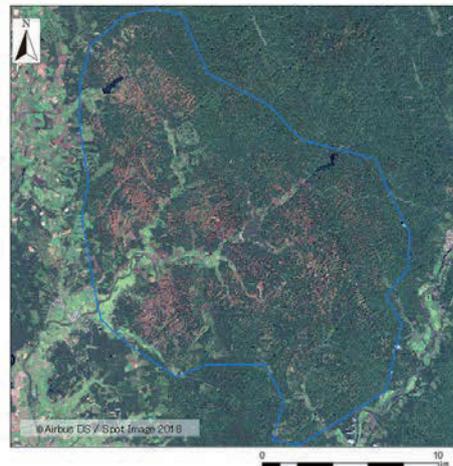
(左) SAR画像判読時に報告した崩壊集中範囲 (右) 光学衛星で確認した崩壊集中範囲

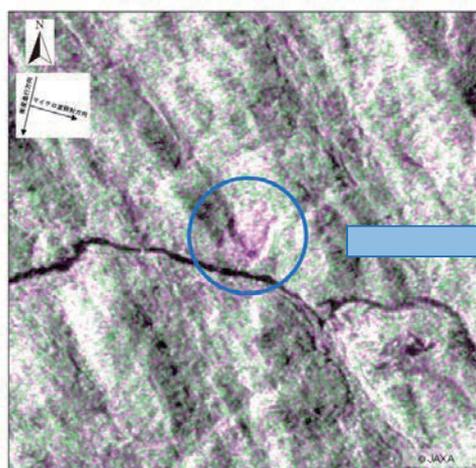
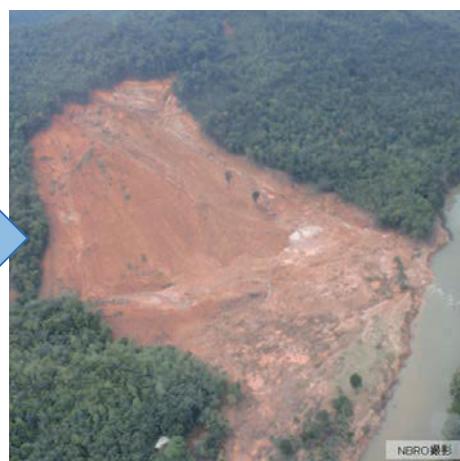
**6/6 国際緊急援助隊が判読結果を基に現地調査⇒大規模崩壊を確認**

(左) SAR画像判読時に報告した土砂移動箇所 (右) 現地で確認された大規模崩壊
