参考資料 1. 各災害の強度差分 SAR 画像による土砂災害判読調査の所要時間

参考資料 2. 各災害の強度差分 SAR 画像による土砂災害判読調査の精度

参考資料 3. 強度差分 SAR 画像による土砂災害判読調査のチェックリスト

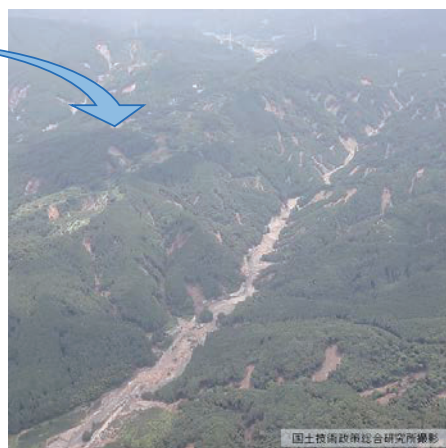
(左)朝倉市周辺の強度差分SAR画像 (右)ヘリ調査で確認した崩壊多発地域

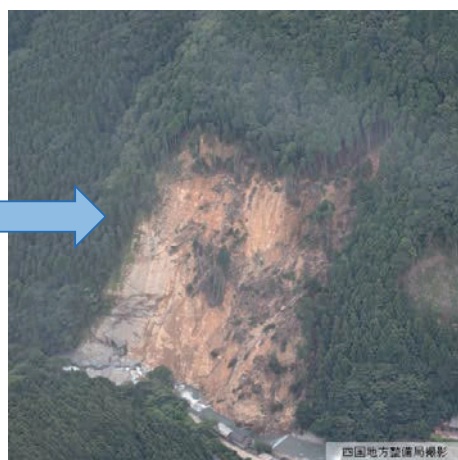
(左) SAR画像判読時に報告した土砂移動箇所 (右) 現地で確認された大規模崩壊

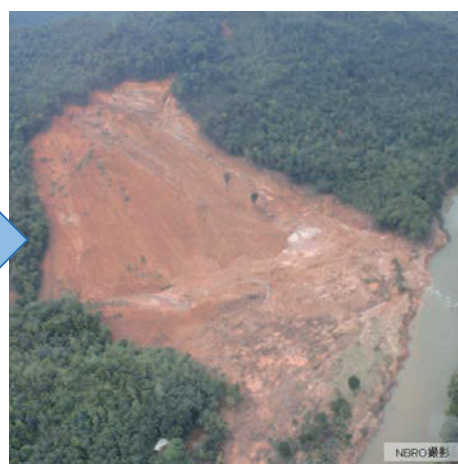
(左) SAR画像判読時に報告した土砂移動箇所 (右) 現地で確認された大規模崩壊

6/6 国際緊急援助隊が判読結果を基に現地調査⇒大規模崩壊を確認
