## 5. 土砂流出状況に応じた対策実施等のための調査・解析

### 5.1 調査・解析の概要・目的

### 5.2 土砂流出状況把握のための調査

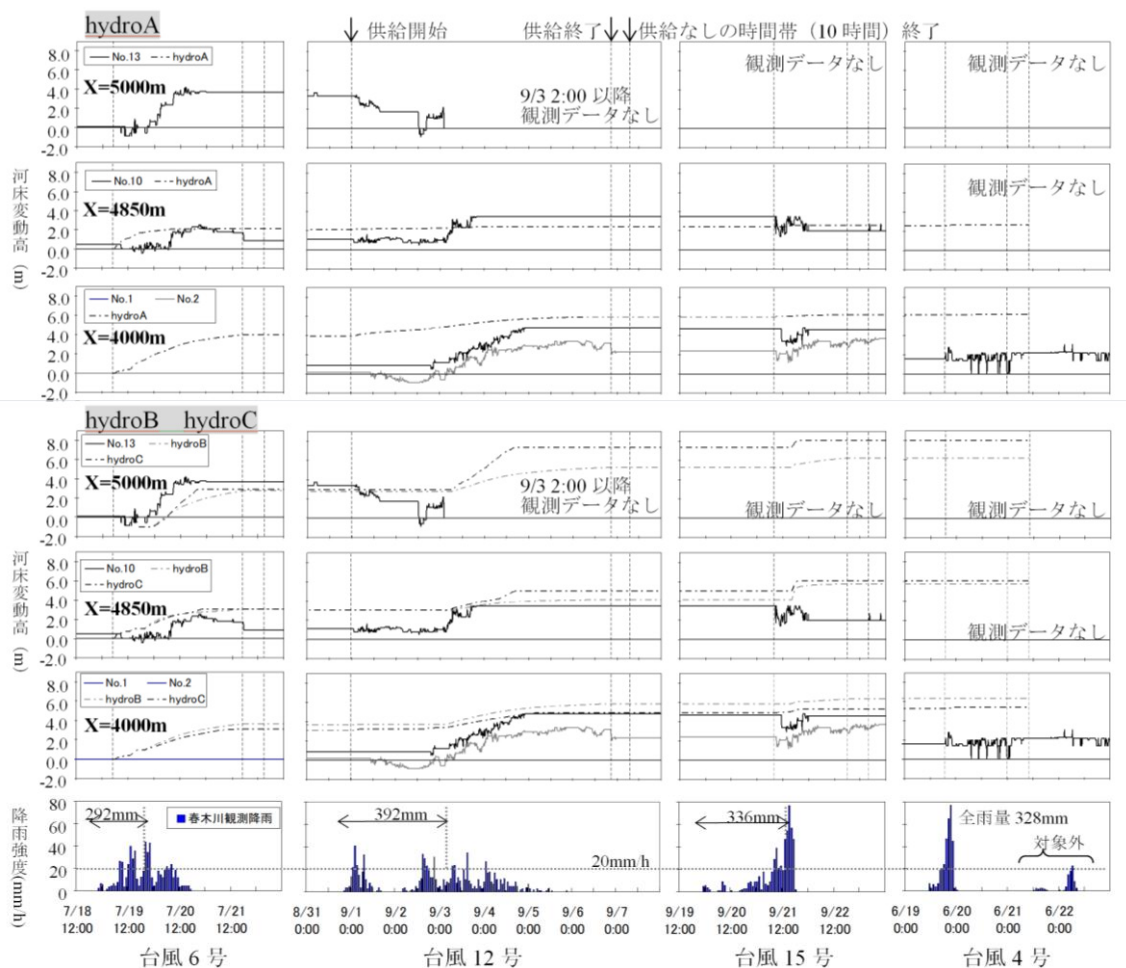
参考図 5.1.3 砂面計を用いた春木川の河床高の時系列変化<sup>8)</sup>

丹羽ら<sup>8)</sup>は、春木川に設置されている砂面計の定点観測結果を用いて、平成 23 年に春木川で発生した大規模土砂生産後の河床の時系列変化の実態を明らかにしている（参考図 5.1.3）。それによると、平成 23 年の台風 6 号、12 号の際に河床上昇が進行し、その後の台風 15 号時においては上昇した河床が維持され、翌年の台風 4 号が来襲する際には既に河床低下していることが分かる。春木川の砂面計設置箇所における定点写真を見ると、大規模土砂生産前は河床上に大きな砂礫が堆積している状態から、大規模土砂生産直後は細粒分により河床が覆われている。一方、大規模土砂生産から 3 年後には、河床の土砂が流送されてみお筋ではアーマー化が進んでいるものの、みお筋以外では細粒分が残存している様子が分かる（参考図 5.1.4）。

(No. は設置された砂面計による測量結果を、hydroA～C は原著論文での河床変動計算で与えたハイドログラフのパターンに対する計算結果を表す)

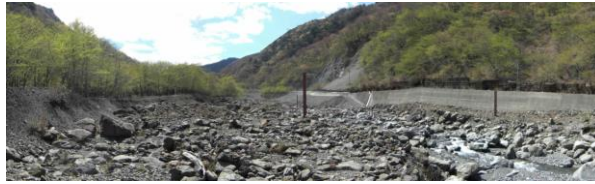
大規模土砂  
生産前

河床は比較的粗い礫に覆われている

参考図 5. 1. 4 春木川に設置された砂面計周辺の河床材料の変化  
(富士川砂防事務所撮影)

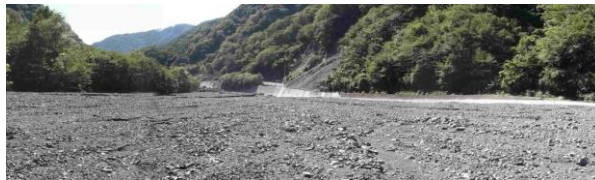
大規模土砂  
生産直後

河床は比較的細かい材料に覆われている。

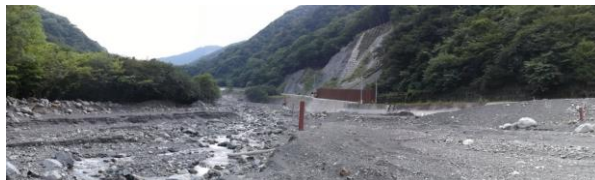
大規模土砂  
生産3年後

さらに侵食し、滞筋付近では粗粒化が進んでいる。滞筋以外では、大規模土砂生産前に比べると河床材料は細かい。
