## 第6章 コンクリート道路橋に新たに望まれる構造細目や仕様に関する検討

### 6.1 検討概要

### 6.2 新たに望まれる項目の調査・実験及び考察

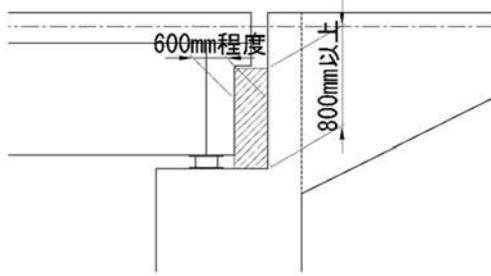
図-6.2.1 北海道開発局の例<sup>1)</sup>

点検スペースに関しては、各地方整備局や各道路会社から、桁端の点検スペースの推奨値が設計要領等で示されており、地方整備局の設計要領等に示されている点検スペースの例を図-6.2.1、図-6.2.2に示す。これらの図に示すように、地方整備局により推奨される桁端のスペースは異なっており、最適なスペースの根拠は明確となっている訳ではない。

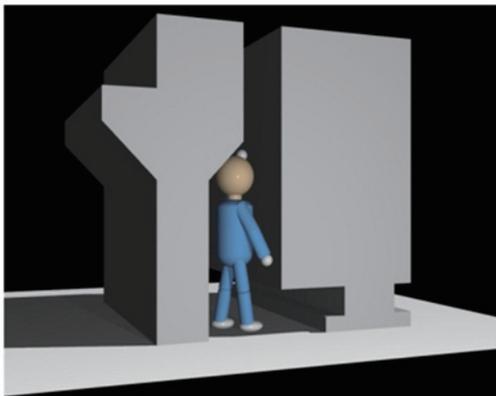
図-6.2.3 桁端部調査実験イメージ

そこで、点検性に配慮した桁端部の仕様を確認するために、実構造物を模した模型を用いて検証実験を行い、推奨される桁端の仕様を検討した。

桁端部の調査実験イメージを図-6.2.3 に示す。また、実験供試体寸法を図-6.2.4、桁端部の目視調査実験パラメータを表-6.2.1、桁端部ひびわれ調査状況を写真-6.2.1 に示す。

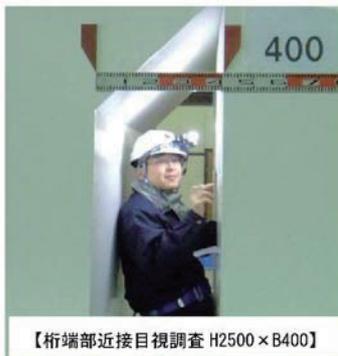
写真-6.2.1 桁端部ひびわれ調査状況

【桁端部近接目視調査 H2500×B400】

表-6.2.2 に桁端部通過および近接目視調査実験における調査員の所見に基づく実験結果を示す。桁端部通過実験では、調査員6名の内全員が可能、あるいは何とか可能の回答があったケースを”○：可能”と判断した。また、近接目視調査実験では、ひびわれ調査かつ写真の撮影が可能なケースを”○：可能”とし、ひびわれ調査は可能であるが写真撮影が困難なケースについては”△：何とか可能”と判定した。

- a) 桁端部通過実験では、構造高が2500mmの場合で遊間幅が300mm以下、構造高が1500mmの場合で遊間幅が400mm以下で、通過のし易さが低下する傾向にある。
- b) 近接目視調査実験では、構造高が2000mm、2500mmの場合で遊間幅が400mm以下、構造高が1500mmの場合で遊間幅が500mm以下で、ひびわれが見えない箇所があるのである傾向にある。
- c) 支承部の打音検査は、遊間の幅が400mm以上であると作業が可能となることがわかった(写真-6.2.2)。

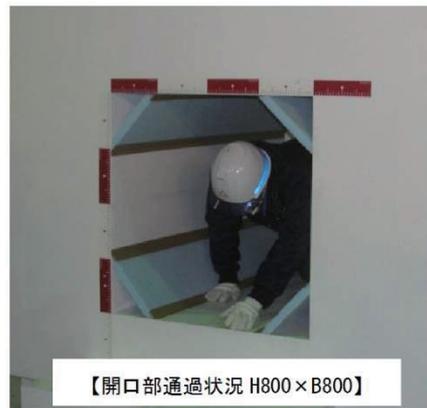
写真-6.2.3 開口部通過状況

実験状況を写真-6.2.3に示す。開口部通過実験の結果を表-6.2.4に示す。表より、PC橋の桁端部の開口部は幅800mm以上×高さ800mm以上が推奨される。また、開口部の大きさを小さくする必要がある場合は、高さまたは幅のいずれかを600mmまで縮小することが可能であるが、実験結果より高さを低くするより幅を600mmに縮小する方が、通過しやすいことが分かった。

なお、実験に用いた開口部のハンチサイズは150mm×150mmとしている。

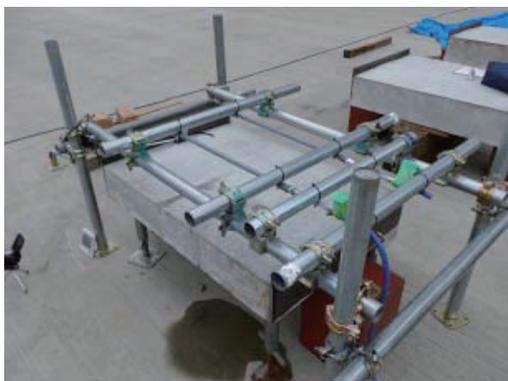
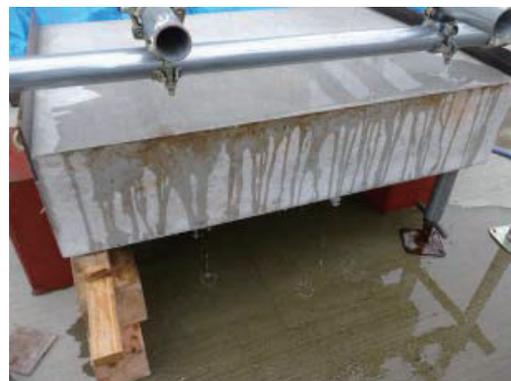
写真-6.2.4 散水試験状況

試験条件を表-6.2.5、試験状況を写真-6.2.4 に示す。最大降雨強度は 1961-2008 年気象観測データに基づく 3 年確率 10 分間降雨強度をもとに設定されている路面排水溝等に用いる標準降雨強度を参考に設定した。降雨強度が小さい場合については、散水機器の都合上（5mm/h より小さくすると散水量の管理が困難であるため）5mm/h と設定した。

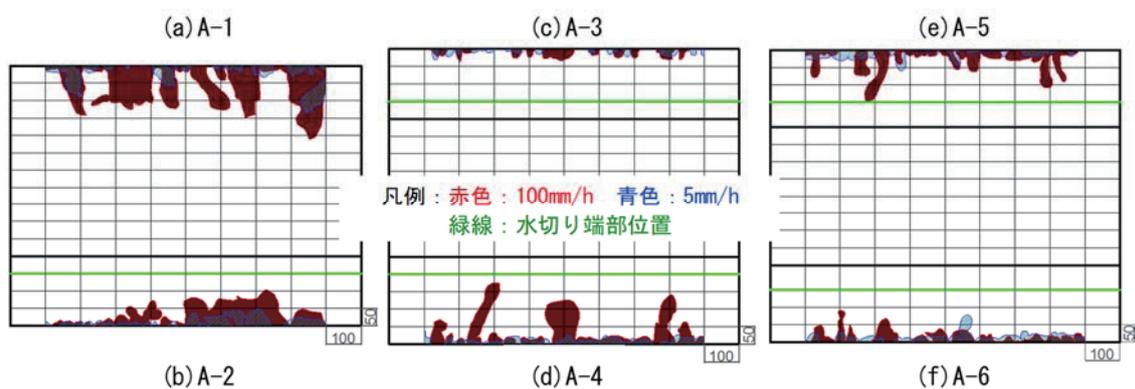
図-6.2.5 水切り下面浸水状況

水切り形状の試験結果を表-6.2.6 に、水切り下面浸水状況を図-6.2.5 に示す。試験の結果、水切りを設けた試験体はいずれも、水切り端部（最奥）まで伝い水が到達しない結果となった。また、水切り勾配を設けたほうが水切り奥側に伝い水が到達しにくいという結果であったが、降雨強度が小さい場合ではその効果は小さい結果となった。

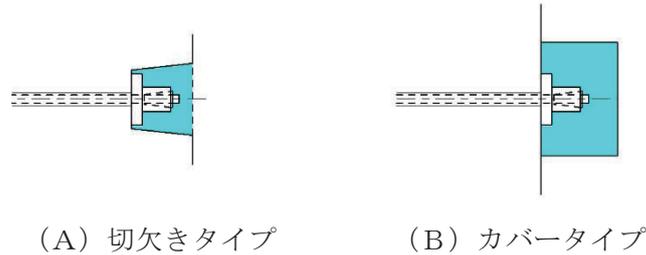
図-6.2.6 定着部の処理方法

PC 定着部の後埋め部の供試体は、**図-6.2.6** に示す定着部の切欠き部をコンクリートあるいはモルタルを充填する (A) 切欠きタイプと定着部をカバーコンクリートで保護する (B) カバータイプの 2 種類とした。供試体を**写真-6.2.5** に示す。

(A) 切欠きタイプ

(B) カバータイプ

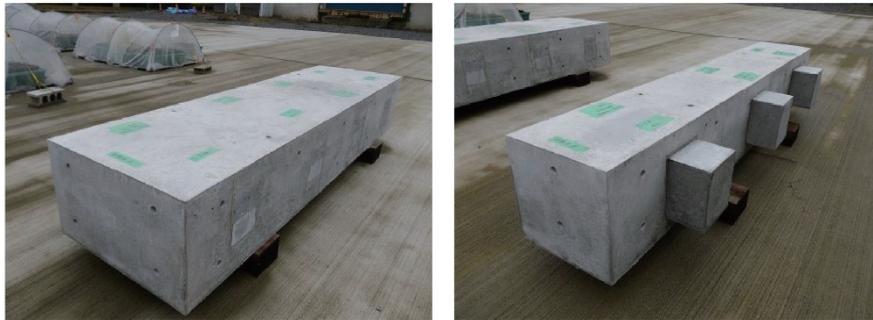
写真-6.2.5 暴露試験体

暴露試験は、国総研内の屋外において平成 28 年 10 月 18 日に開始し、約 3 年（令和元年 12 月時点）を経過し検証しているが、ひびわれや肌すき等の変状は確認されていないことから、引続き暴露試験を行い、定着具の保護方法に関する配慮事項を把握していくことが課題である。

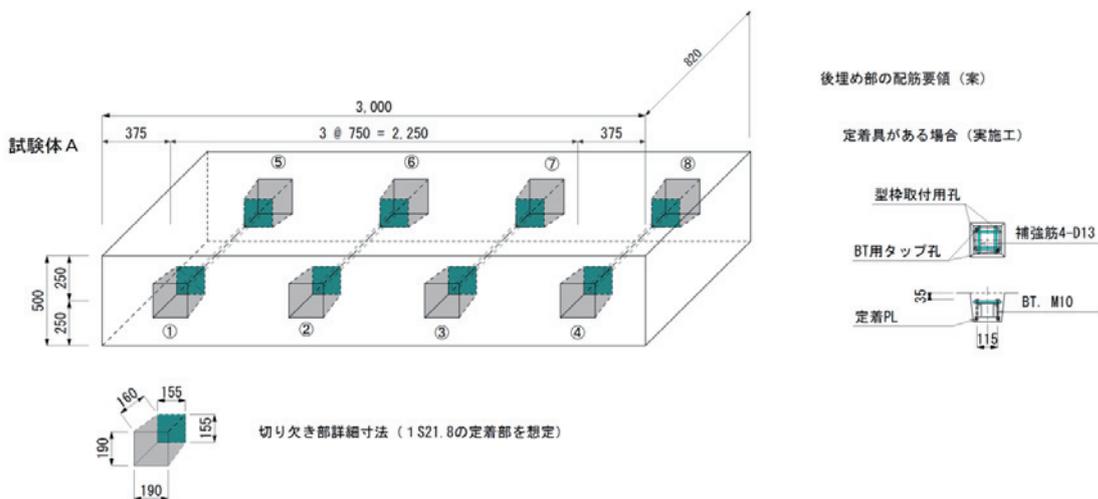
図-6.2.7 試験体形状寸法（供試体A）

各供試体は、打継処理方法、後埋め材料、配筋の有無、表面含浸材の塗布の有無をパラメータとして**表-6.2.7**、**表-6.2.8**、形状を**図-6.2.7**、**図-6.2.8** のとおりとした。今回の試験では、いずれの供試体とも打継処理を行い、後埋め材料のほとんどは膨張コンクリートや無収縮モルタルである。なお、定着後埋め部仕様の検証であるため、PC 鋼材に緊張力は導入していない。

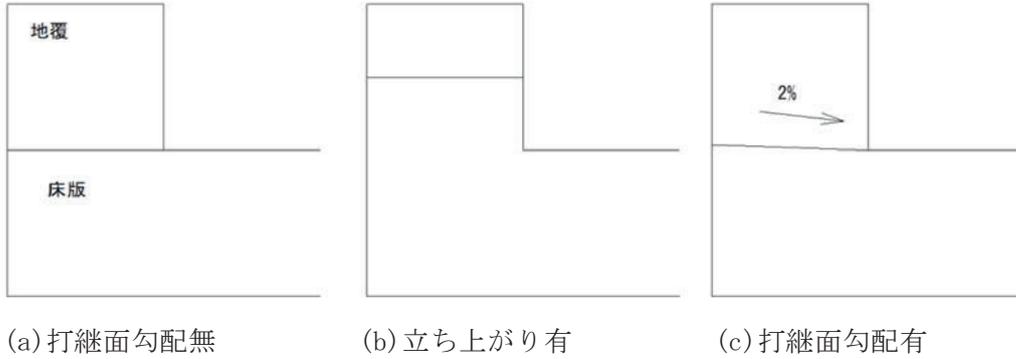
図-6.2.9 床版と地覆との打継箇所

床版部と地覆部の打継部からの漏水が報告されている。PC 構造物の耐久性を確保するため、適切な打継方法が求められる。そこで、床版端部の立ち上がりの有無と打継面勾配の有無を試験条件とした実験を行った。床版部と打継箇所の種類を図-6.2.9 に示す。

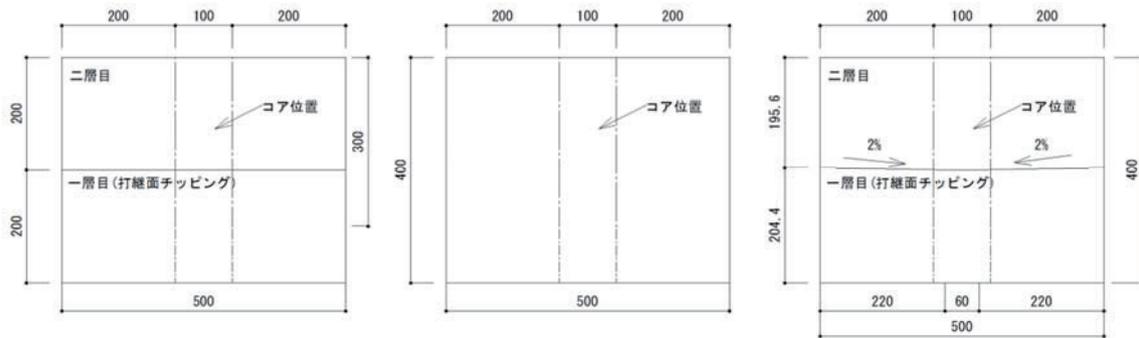
図-6.2.10 打継ぎ部形状試験供試体断面図

実験では、図-6.2.8 に示した打継ぎ部の状態を模擬した図-6.2.10 に示す供試体において、供試体の中心に  $\phi 110\text{mm} \times 300\text{mm}$  のコアを削孔し、密閉したコア内に注水後、 $0.1\text{N}/\text{mm}^2$  の水圧を作用させ、打継部からの漏水の有無、漏水が生じるまでの時間を計測することによって行った。試験状況を次頁の写真-6.2.6 に示す。

供試体 A  
(図-6.2.9(a)の模擬)

供試体 B  
(図-6.2.9(b)の模擬)

供試体 C  
(図-6.2.9(c)の模擬)

試験の結果、床版端部の立ち上りを模擬した供試体 B のみ漏水を防水できる結果となった。
