コンクリート道路橋の耐久性信頼性向上に関する 検証実験

検証実験 1 : 胸壁と桁端部の作業空間および
端横桁マンホール寸法の検証

検証実験 2 : 地覆水切り形状の伝い水および
打継ぎ部形状の漏水の検証

検証実験 3 : 屋外暴露試験による定着部後埋め部の変状の検証

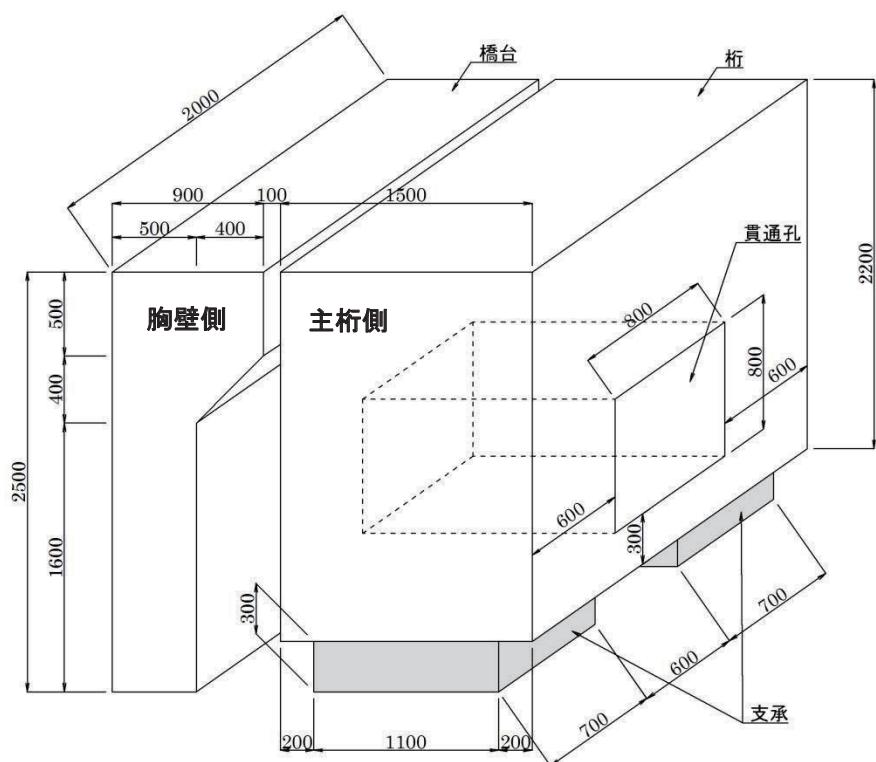
図-2 試験体形状寸法図（桁遊間 500mm の場合）

表-1 に PC 桁端部の遊間検証試験の組合せ、試験体形状寸法を図-2 に示す。試験供試体については、合板を用いて、製作する。桁遊間の変化は支承および主桁の模型を所定の位置に移動させるものとする。また、桁高の変化は、桁遊間に所定の桁高になるように台を置いて、その上を作業員が調査を実施する。支承周りの検査の容易さについては、台を使用しない桁高 2、500mm で調査することとする。

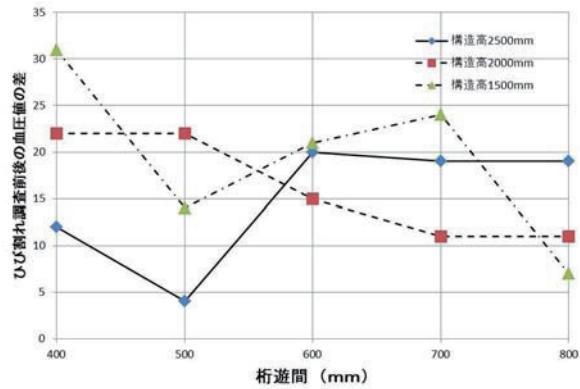
図-6 ひび割れ調査員の調査前後の血圧の差

図-6 は、ひび割れ調査員の調査前後における血圧の差を示す。プラスの値は、ひび割れ調査終了時の方が調査前より血圧が上昇したことを示している。血圧差の値は、調査員の体調や調査終了時から測定までの時間、ひび割れパターンの難易度など種々の要因があるため一概には言えないが、桁遊間が小さいほど、桁高が低いほどその差が大きくなっている。桁高 2500mm の場合は、明確な差は見られないが、桁高 1500mm、桁遊間 400mm のようなひび割れ調査が非常に厳しい状況で、その差が大きくなっている点に注目する必要がある。

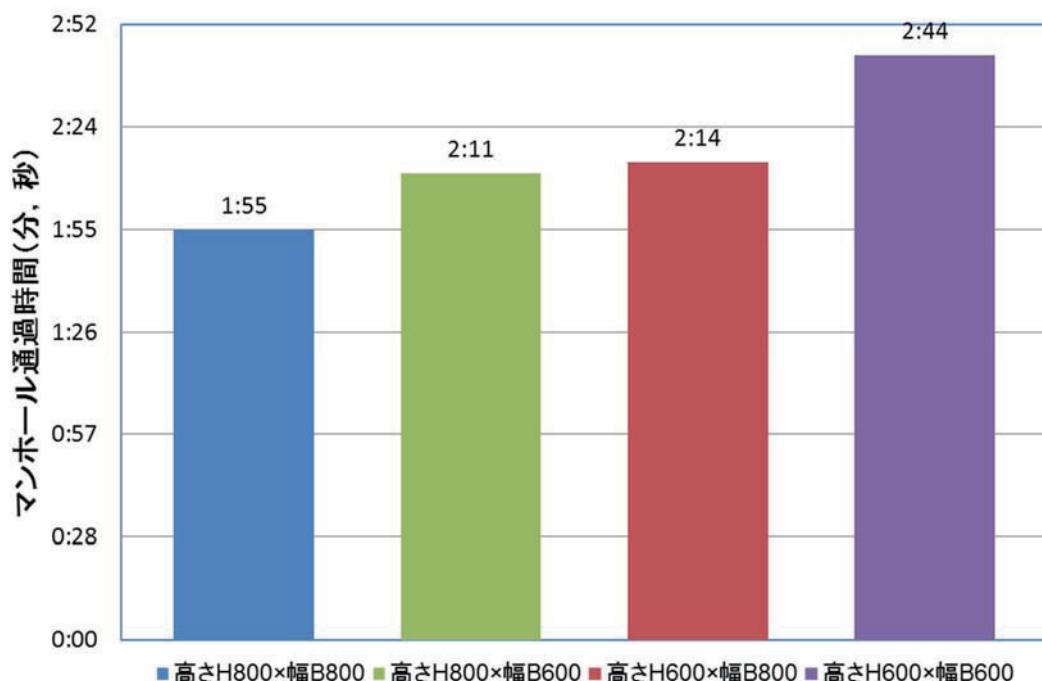
図-7 マンホール寸法と通過時間の関係

図-7 にマンホール寸法と通過時間の関係を示す。H600×B600 の通過時間は他の 3 ケースと比較して 30 秒以上の時間を要しており、検査員の所見と一致している。また、H800×B800 は高さ H あるいは幅 B を 600 としたケースに比べて 15 秒以上通過時間が短く、これも検査員の所見と一致している。

高さ H800×幅 B800	⇒十分可能 5 名、何とか可能 1 名
高さ H800×幅 B600	⇒十分可能 2 名、何とか可能 4 名
高さ H600×幅 B800	⇒何とか可能 5 名、厳しい 1 名
高さ H600×幅 B600	⇒何とか可能 2 名、厳しい 4 名

以上の結果から、高さ H800×幅 B800 が推奨されるが、マンホール寸法を小さくする必要がある場合は、高さ Hあるいは幅 B を 600mm 程度までは縮小可能であると考えられる。この場合、今回の検証結果からは、高さ H より幅 B を小さくする方が通過しやすいとの所見を得た。

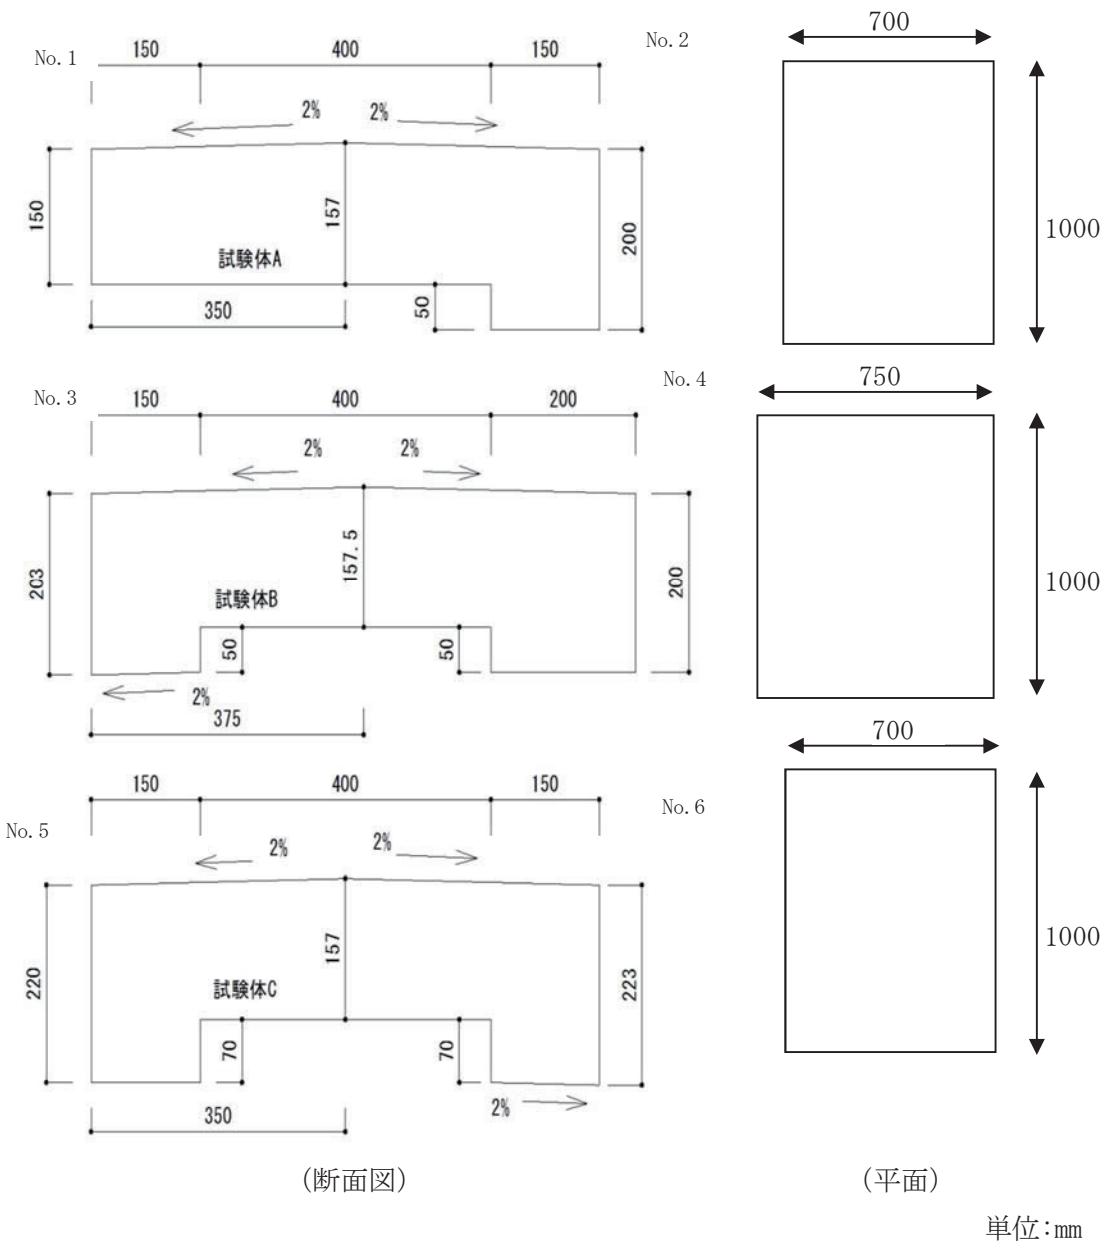
図 2-1 供試体形状

床版からの伝い水が PC 構造物本体に達しない水切り形状を検証するため、水切り幅、水切り高さ、水切り勾配について条件を変化させた。試験条件を表 2-1、供試体寸法を図 2-1 に示す。最大降雨強度は 1661-2008 年気象官署データに基づく 3 年確率 10 分間降雨強度をもとに設定されている路面排水溝等に用いる標準降雨強度を参考に設定した。降雨強度が小さい場合については、散水機器の都合上（5mm/h より小さくすると散水量の管理が困難であるため）5mm/h と設定した。

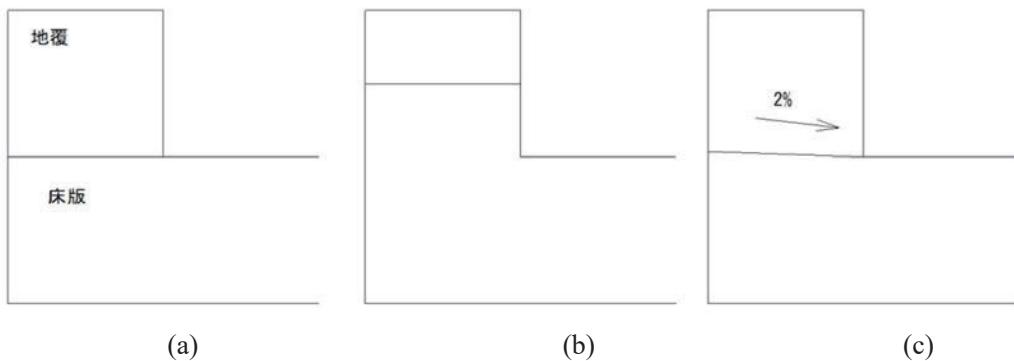
図 2-2 床版と地覆との打継ぎ箇所

床版部との打継ぎ箇所を図 2-2 に示す。橋梁調査では(a)において、床版と地覆部の打継ぎ箇所に漏水が確認されている。本検討では改善策として、床版端部を立ち上げた(b)と床版打継ぎ部に床版中央側に向かって 2% の勾配を付けた(c)について検証を行う。

検証実験では、図 2-2 に示した打継ぎ部の状態を模擬した図 2-3 に示す供試体において、加圧による水密性試験を実施し、打継ぎ部形状の仕様について検証した。

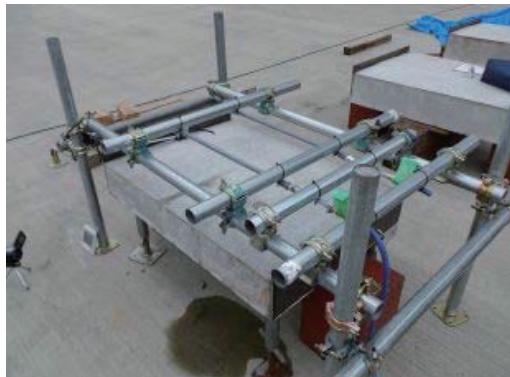
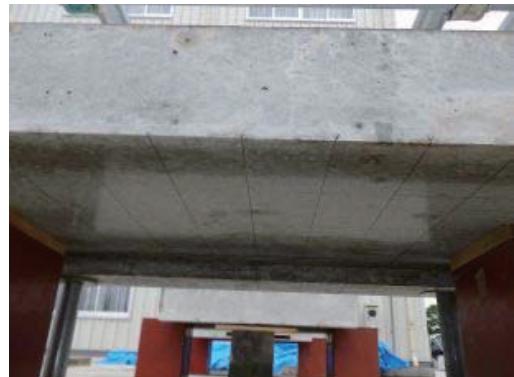
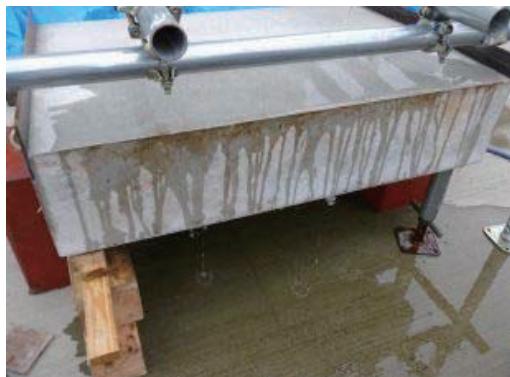
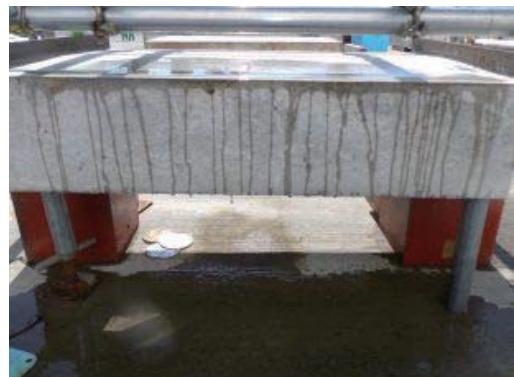
写真 4-1 散水試験状況

水切り形状試験は、降雨強度 100mm/h(988mm×600mm の散水範囲に 60 分間で 100mm) の豪雨と比較用として降雨強度 5mm/h を想定した散水試験を実施した。散水量はあらかじめ予備試験を行い、流量を調整した。降雨強度 100mm/h の散水装置を図 4-1 に示す。降雨強度 100mm/h については、 ϕ 13mm の塩ビ管に 100mm ピッチで ϕ 3mm の散水孔を 5 箇所設けた。降雨強度 5mm/h については同様に 20mm ピッチで ϕ 1mm の散水孔を 21 箇所設けた。測定は供試体の下面に奥行き方向に水がかかる長さとし、試験区間は端部の影響を考慮し 800m 区間とした。水切り下面には横方向に 100mm、奥行き方向に 50mm ピッチでメッシュを記入し、浸水面積から平均浸水深さを算出した。写真 4-1 に試験状況を示す。

散水装置

供試体下面メッシュ記入状況

散水試験状況 (100mm/h)

散水試験状況 (5mm/h)

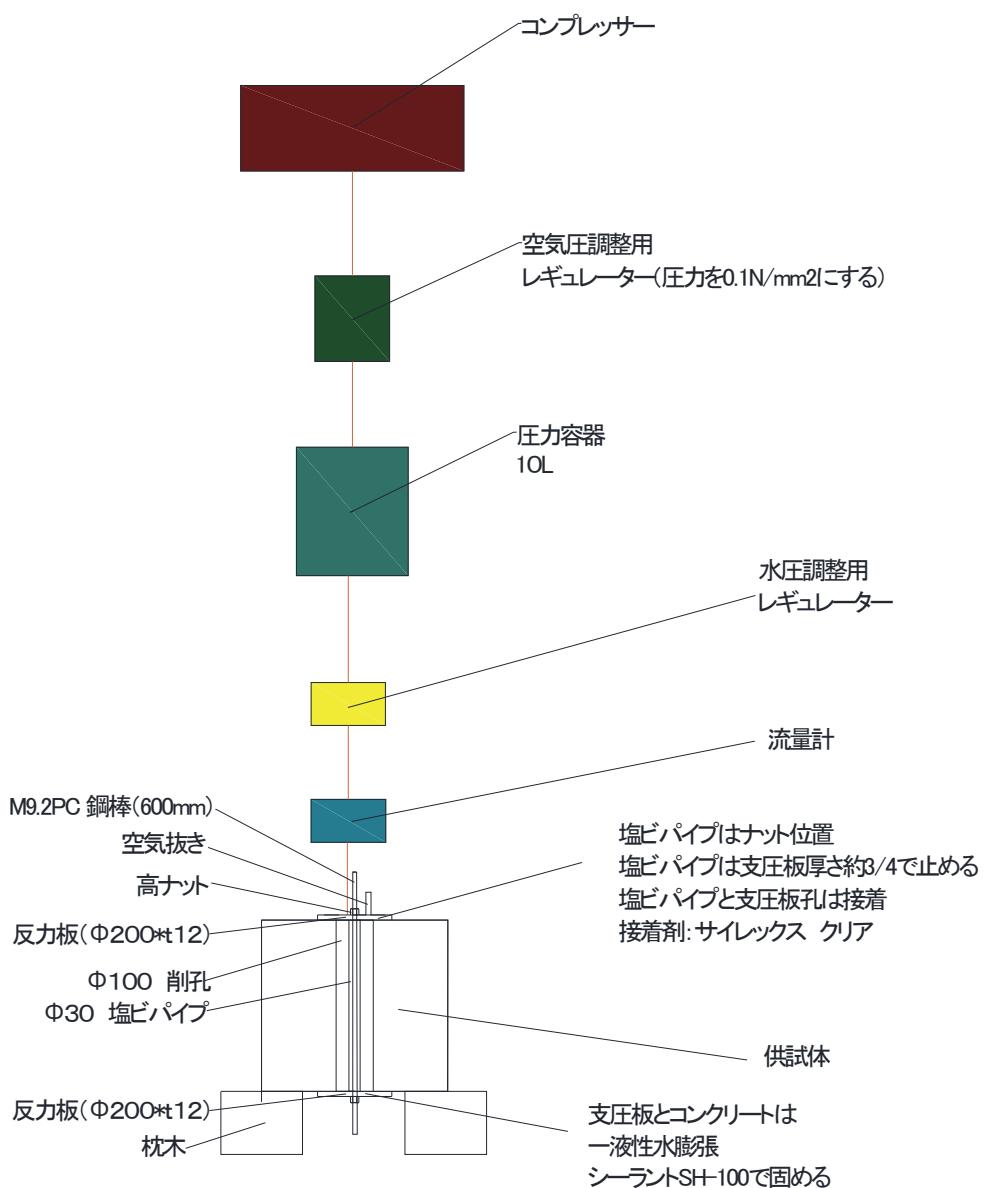
図 4-2 試験装置

打継ぎ部はコンクリート硬化後に電動のタガネを使用して骨材が露出する程度まで表面のはつり出しを行った。2層目のコンクリート打設時は、あらかじめ1層目に散水することで打継部からの吸水を防止した。供試体の中心に $\phi 110\text{mm} \times 300\text{mm}$ のコアを削孔し、密閉したコア内に注水後、 0.1N/mm^2 の水圧を作成させ、打継ぎ部からの漏水の有無、漏水が生じるまでの時間、漏水が生じない場合は流入量が定常状態になるまでの時間を記録した。試験装置の概要を図 4-2、試験状況を写真 4-2 に示す。

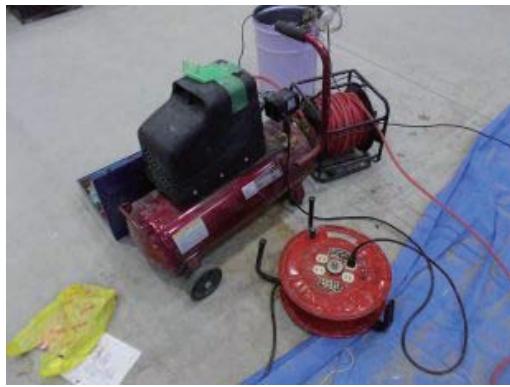
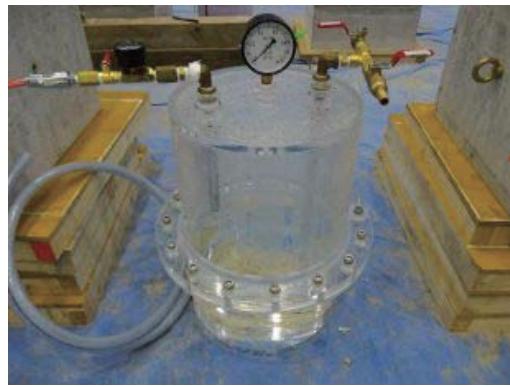
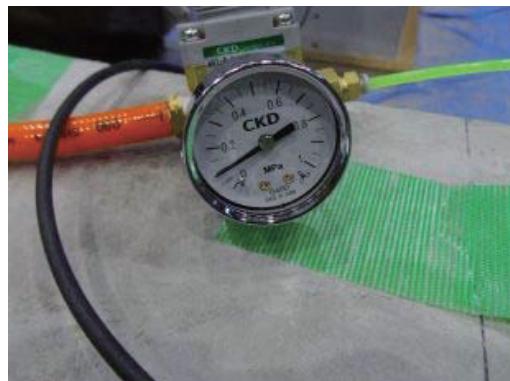
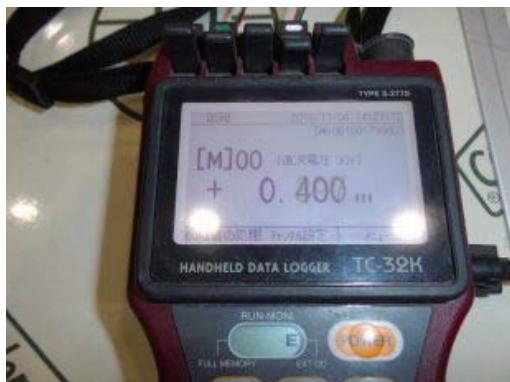
写真 4-2 加圧試験状況

加圧装置（コンプレッサー）

圧力容器

レギュレーター

計測装置

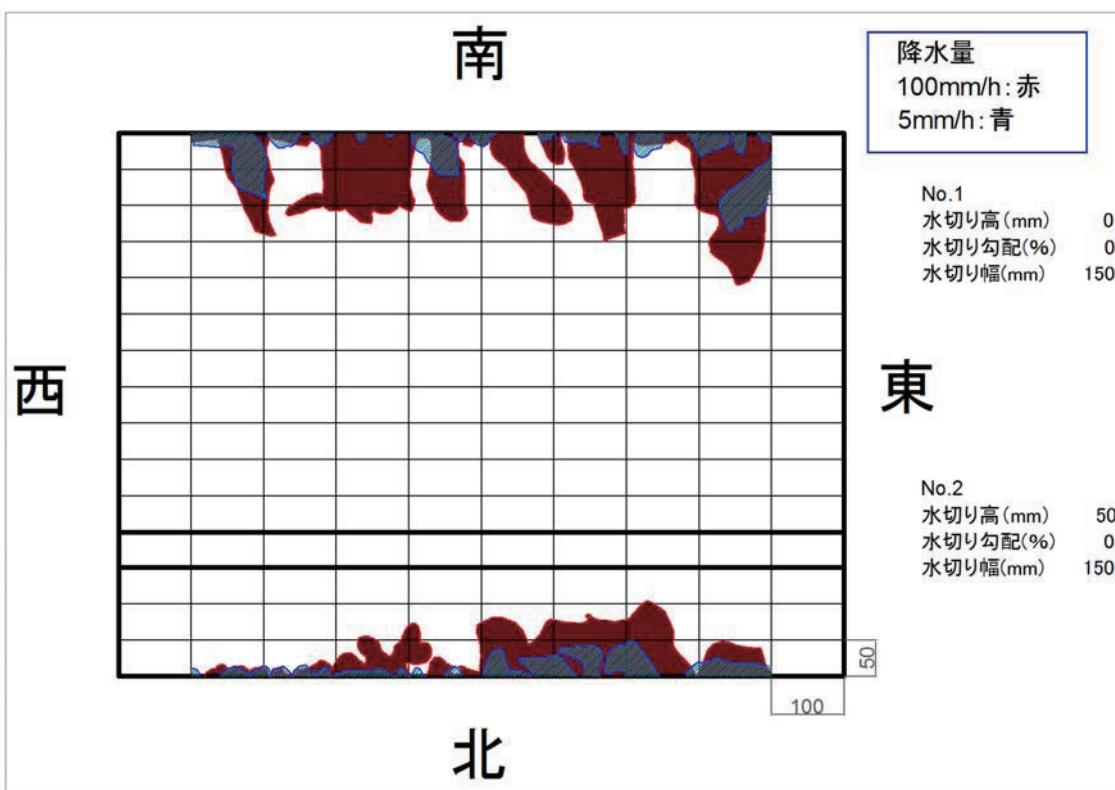
図 5-1 水切り形状試験結果 (No. 1、No. 2)

表 5-1 に降雨強度 100mm/h、表 5-2 に降雨強度 5mm/h の試験結果、図 5-1～図 5-3 に散水後の水切り下面の浸水状況を示す。風速は気象庁の観測データから入手したものである。浸水面積の評価区間は、供試体幅 1000mm のうち両端部の 100mm を除いた 800mm 区間とし、平均深さは浸水面積を評価区間の 800mm で除した値とした。

降雨強度 100mm/h では水切りに勾配を設けた No. 3 と No. 6 で平均深さは小さくなつた。しかし、水切り幅と水切り高さによる明確な差は見られなかつた。降雨強度 5mm/h では、No. 3 の平均深さが 7mm であったが、最も平均深さが大きい水切りを設けない No. 1 と比較してもその差は 14mm であり、100mm/h の場合ほどの効果は見られなかつた。

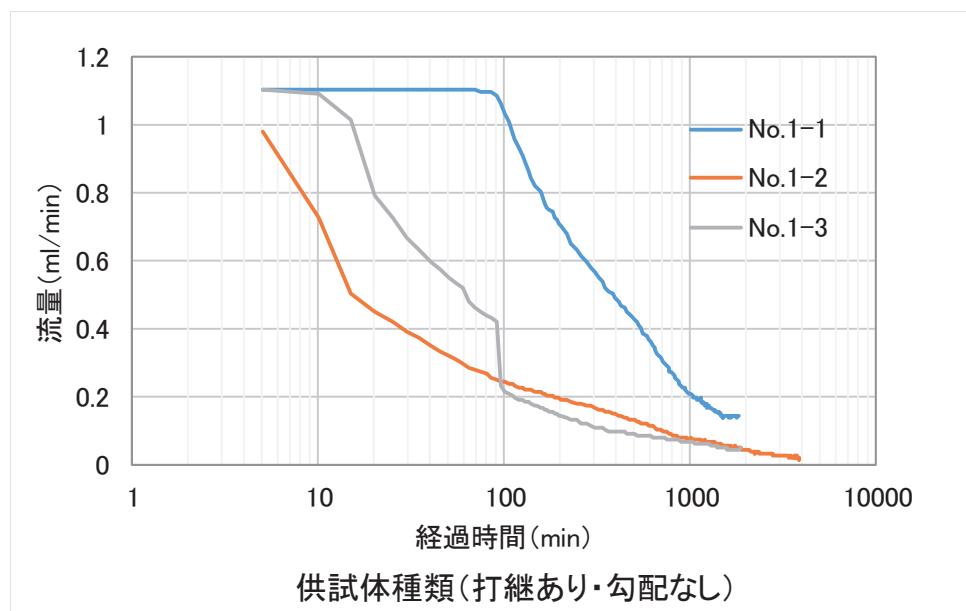
図 5-4 水密性試験結果（打継あり・勾配なし）

表 5-3 および図 5-4～図 5-6 に打継ぎ部形状試験の試験結果を示す。また、試験終了時の状況写真を写真 5-1～写真 5-3 に示す。打継ぎを行った No. 1 シリーズ、No. 3 シリーズの漏水時期については、ばらつきが大きく勾配の効果は確認できなかった。漏水時期のばらつきの要因は不明だが、打継部の表面処理や 2 層目コンクリート締固めなどの施工品質の影響を受けるものと考えられる。床版端部の立ち上げ処理を模擬した打継ぎなしの No. 2 シリーズについては、全ての供試体で漏水は発生しなかった。

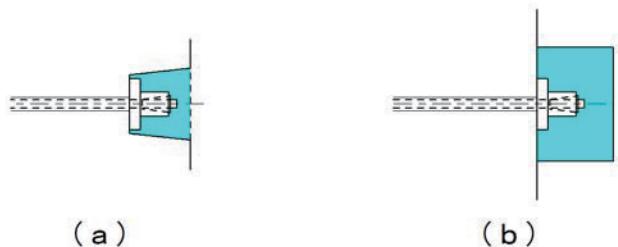
図 2-1 定着部の処理方法

これまでの、PC 定着部の後埋め部の構造は、あらかじめ所定のかぶりを確保できるように切欠きを設けて PC 鋼材を定着し、切欠き部をコンクリートあるいはモルタルで充填するタイプのもの（図 2-1 (a)）と、切欠きは設けずに PC 鋼材を定着し、定着部をカバーコンクリートで保護するタイプ（図 2-1 (b)）の 2 種類に大別される。

本試験では、この 2 種類の後埋め構造を想定した供試体 2 体について実施するものとし、切欠き部を設けるタイプを供試体 A、切欠き部を設けないタイプを供試体 B とする。試験条件を表 2-1、表 2-2、試験体形状寸法を図 2-2、図 2-3 に示す。試験条件は、打継処理の方法の違い、後埋め材料の違い、配筋の有無、表面処理の違いに着目して設定した。

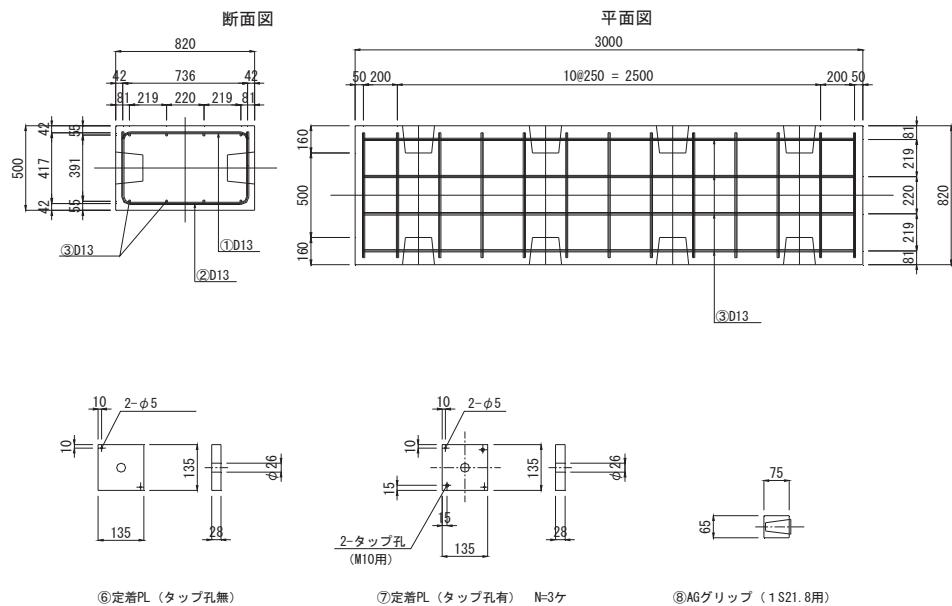
図3-1 供試体A配筋図および定着具詳細

配筋図および定着具の詳細を図3-1、図3-2に示す。なお、定着部への配筋は図2-2、図2-3を参照。

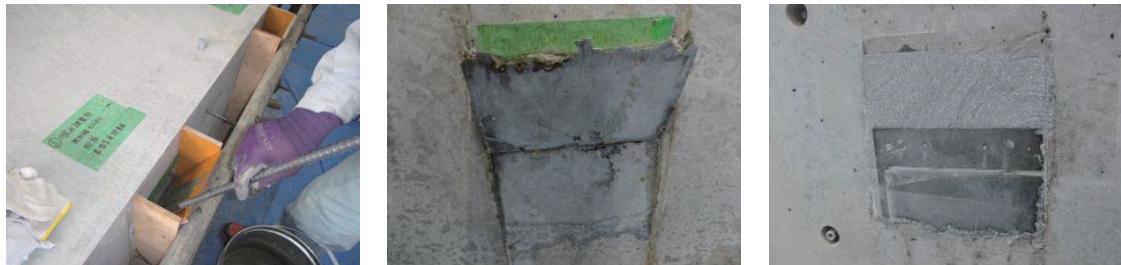
写真3-1 コンクリート投入口処理状況

供試体Aの切欠き部の打設については、型枠上部に打設口を設け、コンクリートを投入した。投入口はコンクリート硬化後にコンクリートカッターを用いて切削した。コンクリート投入口の処理状況を写真3-1に示す。

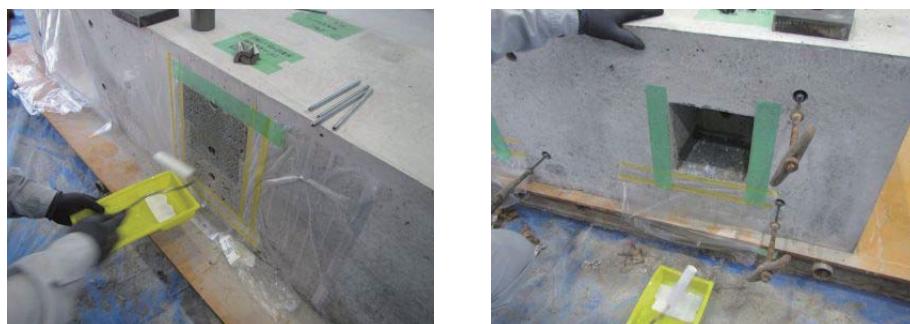
写真3-2 吸水調整剤塗布状況

吸水調整剤の塗布状況を写真3-2、表面含浸剤の塗布状況を写真3-3に示す。

表面含浸剤は定着後打ち部打設後、材齢4日で脱型し、材齢7日に塗布した。塗布範囲は後打ち部から100mm拡大した範囲とし、塗布量はカタログ値を参考に $0.3\text{kg}/\text{m}^2$ とした。

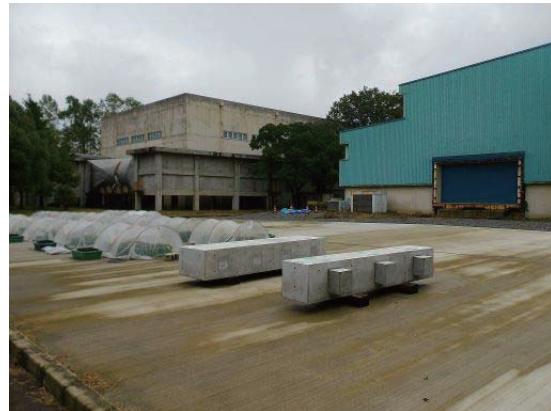
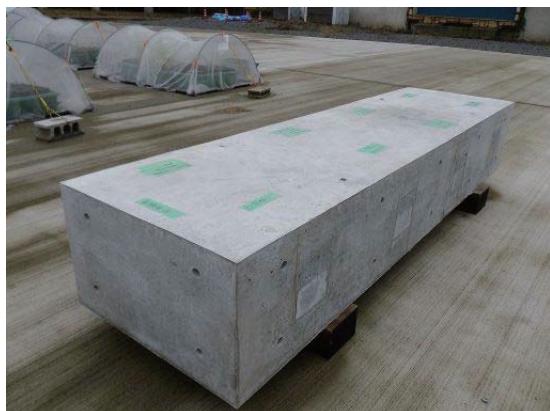
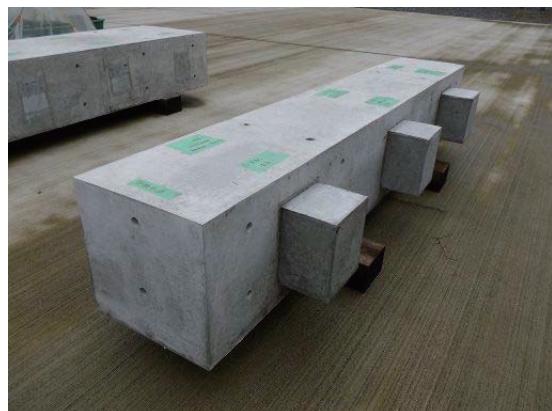
写真 4-1 供試体暴露状況

供試体の暴露は、国総研風洞実験施設跡地で実施する。日射の影響を考慮し、試験面が東西となるように供試体を配置した。供試体暴露は後打ち部の材齢 11 日から実施している。供試体観察については目視確認とし、定着後打ち部すべての面について写真を撮影して過去の状態と比較する。暴露状況を写真 4-1 に示す。

暴露状況

供試体 A

供試体 B

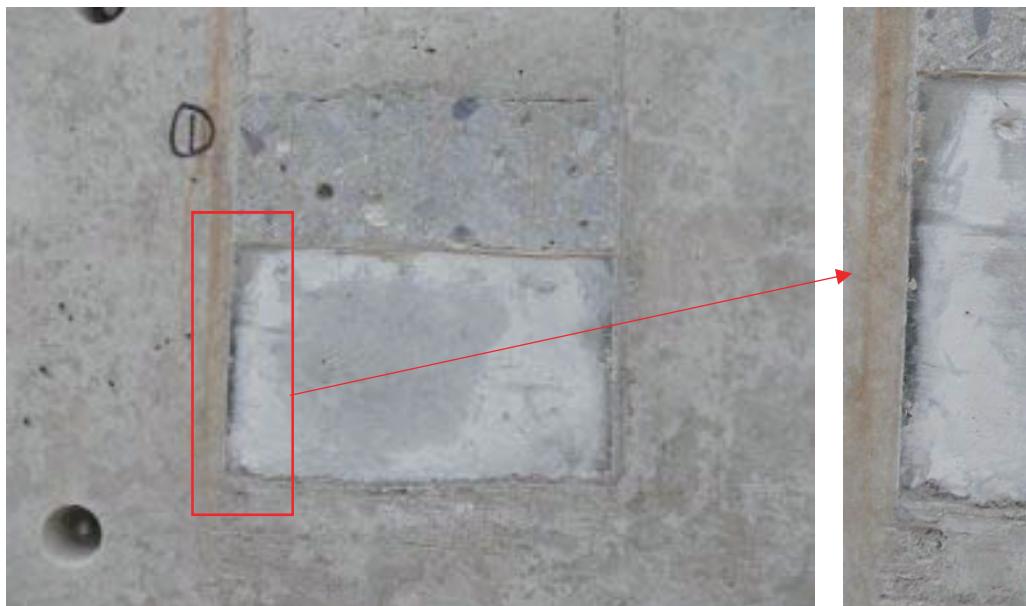
写真 5-1 暴露開始 (A-1)

暴露開始から 8 週経過した時点における A-1 の定着後埋め部の状況を写真 5-1～写真 5-2 に示す。脱型時から生じていた微細なひび割れ部からエプロレッセンスが生じている。水の侵入経路は不明であるが、ひび割れ幅が徐々に大きくなっていると考えられる。A-1 は後打ち部の目粗し処理のみ実施した箇所であり、他よりも変状が生じやすい条件だと考えられる。写真 5-3～写真 5-7 に暴露 8 週と暴露 20 週の比較結果を示す。その他の試験体は暴露約 20 週時点では変状は見られない。

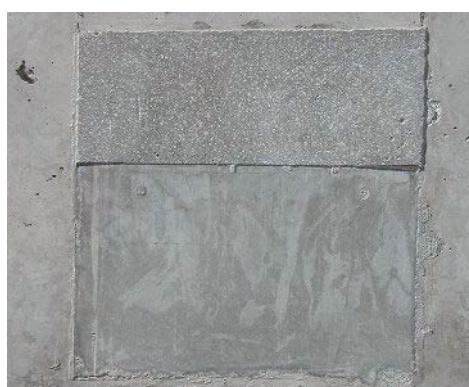
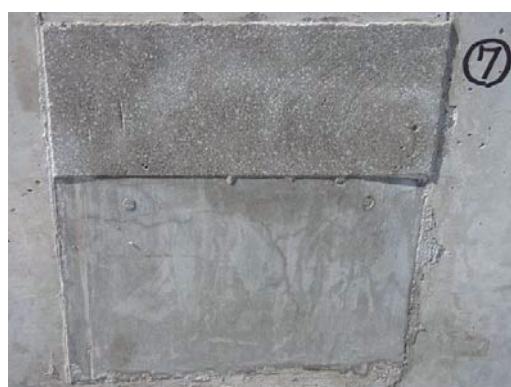
写真 5-8 暴露 50 週間後 (A-7)

50 週経過した時点における A-7、A-8 の定着後埋め部の状態を写真 5-8～写真 5-9 に示す。なお、ひび割れが確認しやすいように、表面を濡らしてから撮影した写真を併せて示す。目視ではほとんど確認できない程度のひび割れではあるが、両方の試験面に亀甲上のひび割れが発生している。これらのひび割れは、乾燥収縮によって生じるひび割れと考えられ、暴露することによって後埋め部の乾燥収縮が進行したことにより生じたものであり、ごく表層のみに生じていると思われる。

暴露 85 週経過した時点における A-6、A-7、A-8 の定着後埋め部の状態を写真 5-15～写真 5-9 に示す。いずれもモルタルで定着部を後埋めした試験体である。3 体のうち、A-7 と A-8 については暴露 50 週の時点で微細なひび割れが確認されているが、暴露 85 週では新たに A-6 でも微細なひび割れが確認された。表面を濡らすことでの微細なひび割れを確認できるが、目視では見えない程度である。A-7 と A-8 については微細なひび割れの範囲が暴露 50 週時点よりも全体に広がっている。

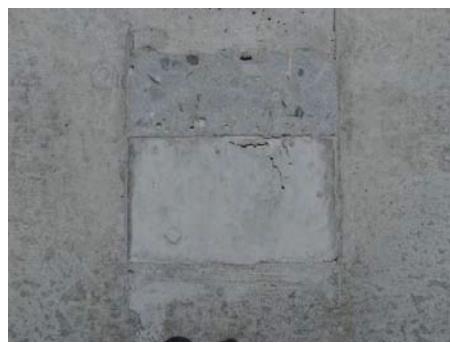
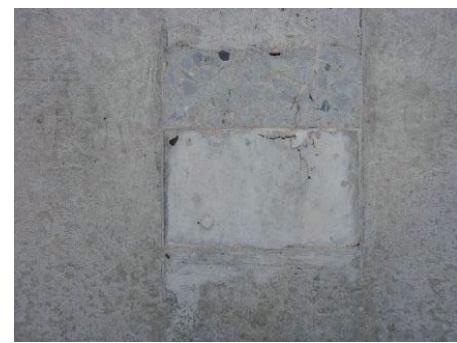
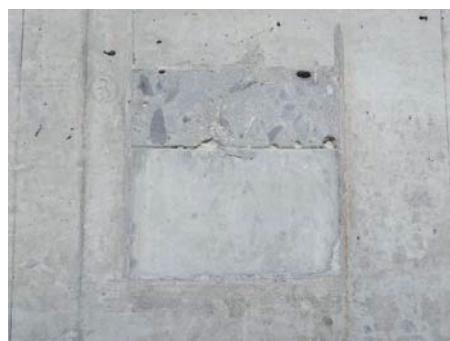
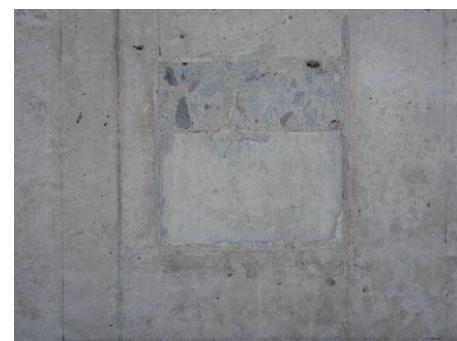
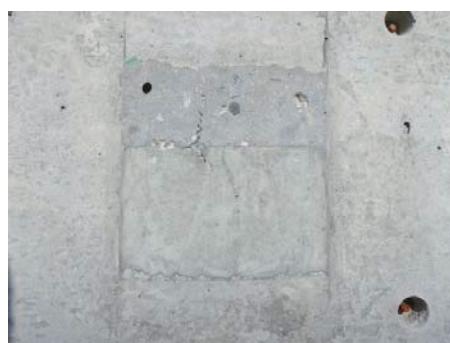
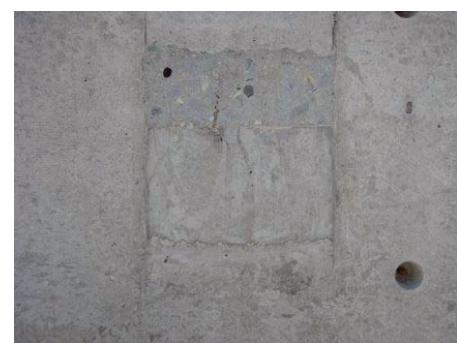
写真 5-10 暴露試験比較結果 (A-1~A-4)

また、暴露 8 週で確認された A-1 のひび割れについては、暴露 50 週経過した時点で、大きな進展は確認されなかった。写真 5-10～写真 5-14 に暴露 20 週と暴露 50 週の比較結果を示す。その他の試験条件については暴露 50 週時点での変状は見られない。

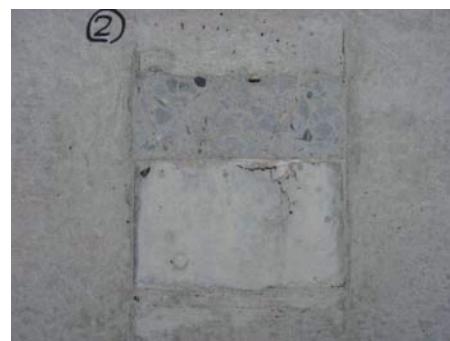
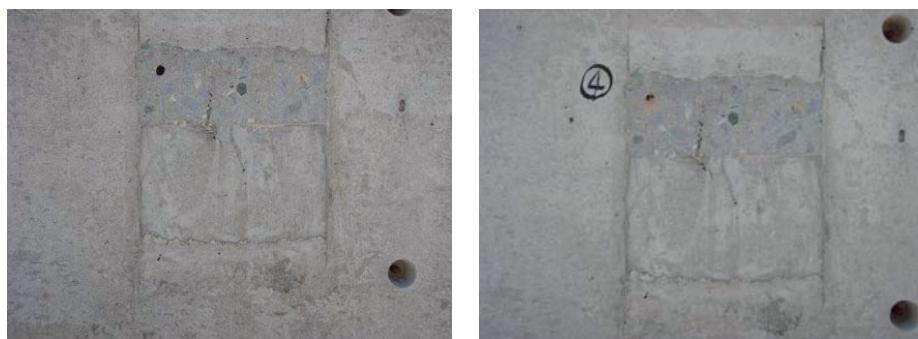
写真 5-18～写真 5-22 にその他の試験体の暴露 50 週と暴露 85 週の比較結果を示す。施工不良によるひび割れや豆板部からエフロレッセンスが生じているが、ひび割れの発生や進展は確認できない。

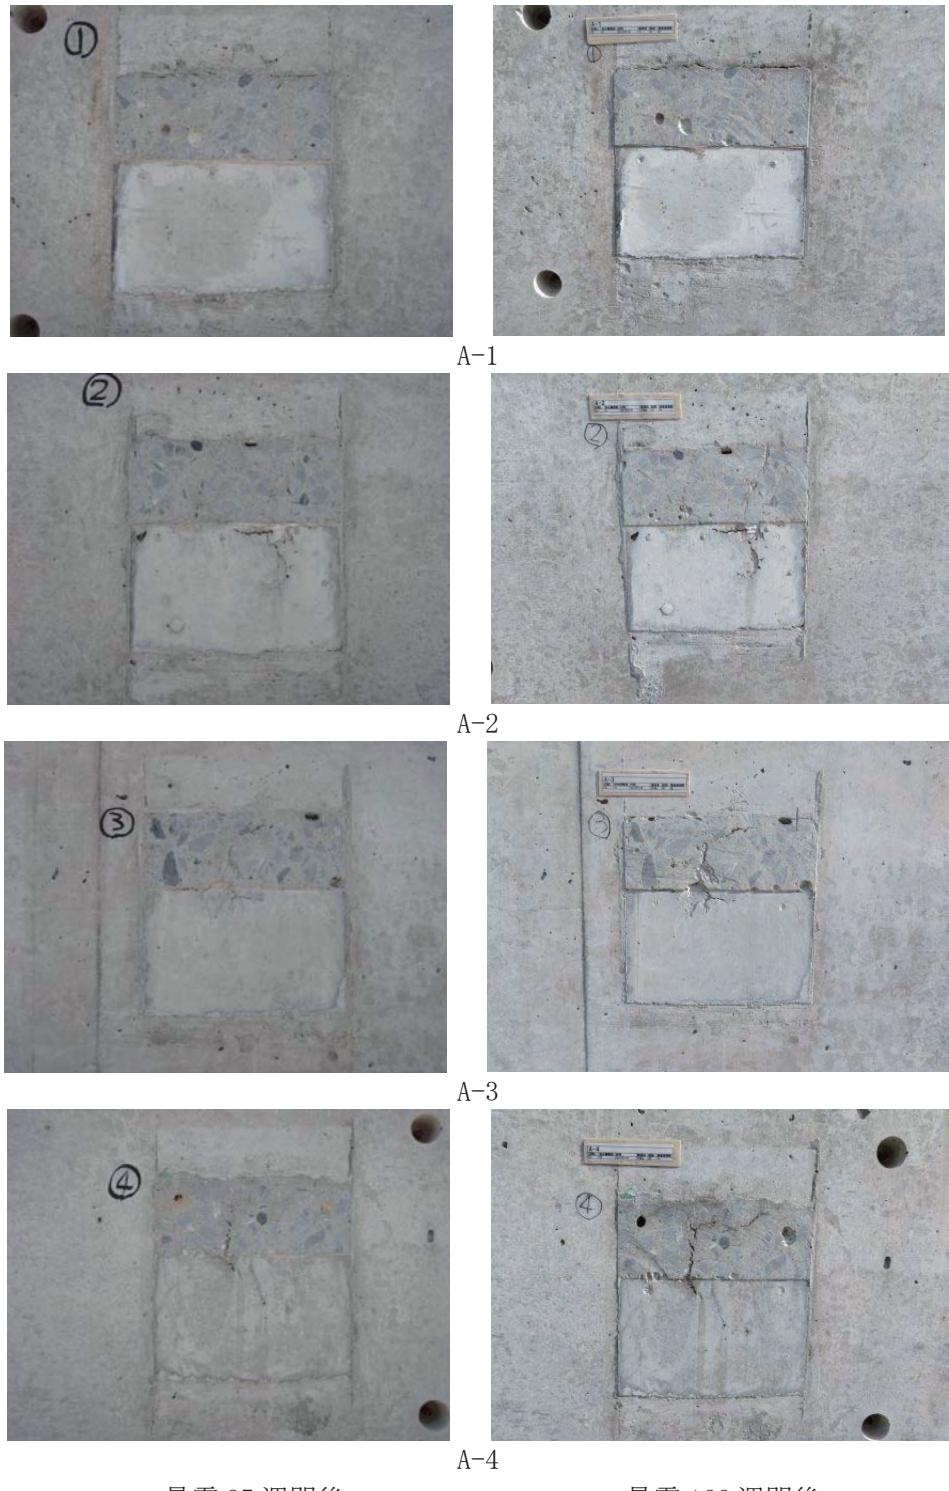
写真 5-23 暴露試験比較結果 (A-1～A-4)

暴露 166 週経過した時点と暴露 85 週の比較結果を写真 5-23～写真 5-27 に示す。暴露 85 週から大きな進展は確認されない。

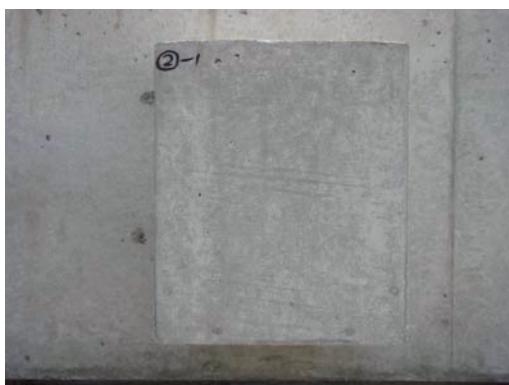
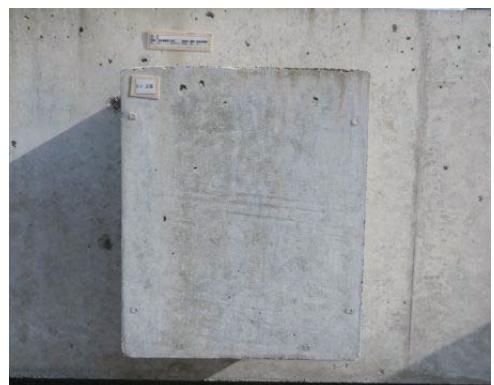
B-2 (正面)

写真 5-25 暴露試験比較結果 (B-1 正面～B-3 正面)

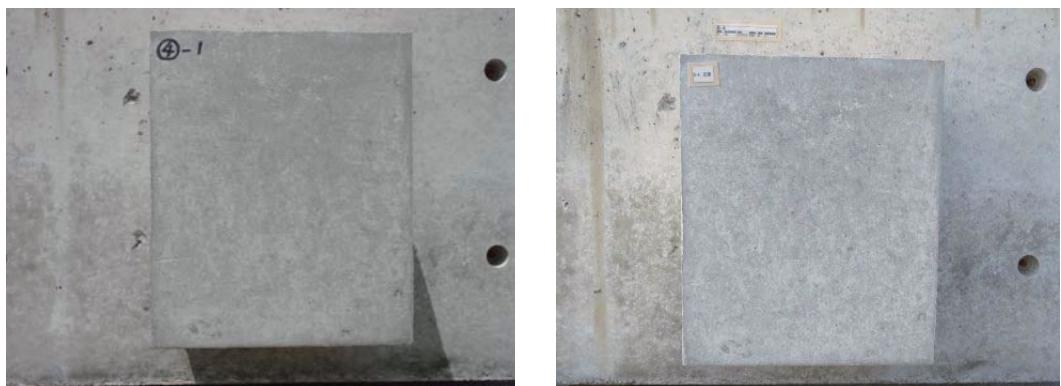
B-4 (正面)

写真 5-26 暴露試験比較結果 (B-4 正面～B-6 正面)

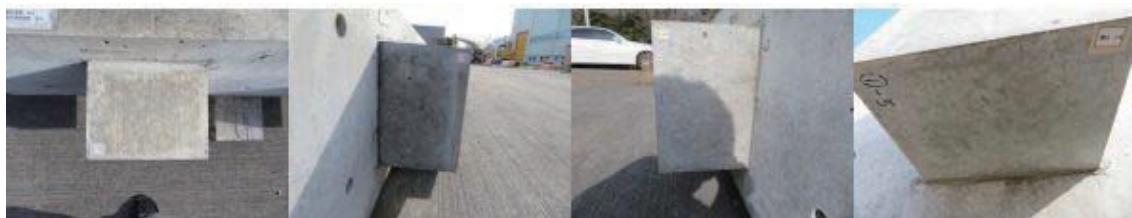
B-1 (上面、側面、底面)

写真 5-27 暴露 166 週試験結果（供試体 B 上面、側面、底面）

- ・ 切欠きを設けた試験体 A においては、暴露 8 週時点では施工不良によって生じたと考えられるひび割れ部からエフロレッセンスが発生したが、それ以降ひび割れの進展は確認されなかった。
- ・ 切欠きを設けた試験体 A のうち、後埋め材料にモルタルを使用した A-6、A-7、A-8 において暴露 50 週～85 週でごく表層に微細なひび割れの発生が確認された。打継ぎ方法や表面処理方法の試験条件によってひび割れ発生のタイミングは異なっていたが、それらの明確な効果までは確認できなかった。
- ・ 後埋め材料にコンクリートを使用した場合とカバーコンクリートで定着部を保護した試験体 B においては、約 3 年間の暴露ではひび割れは確認されなかった。また、ひび割れが確認された A-6～A-8 においても、暴露 85 週以降大きな進展は確認されなかった。
