### 3. 土砂災害分野における災害時の技術支援と最新の研究

(国土技術政策総合研究所 土砂災害研究部長 長井 隆幸)

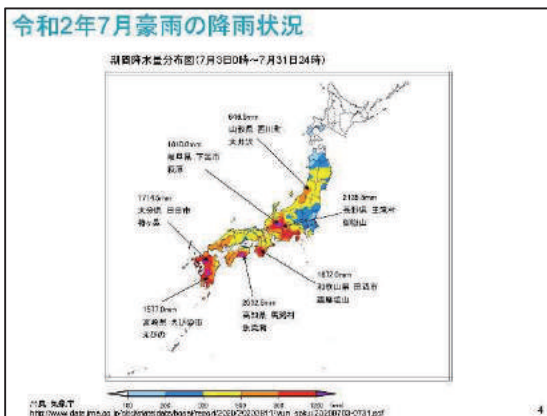
まず、7月豪雨の雨の状況ですけれども、7月3日から31日にかけて梅雨前線が日本付近に停滞しまして、九州から中部地方にかけて大雨が降りました。御覧いただいていますように、長野県とか高知県では一部、期間の雨量が2,000ミリを超えている箇所もございます。

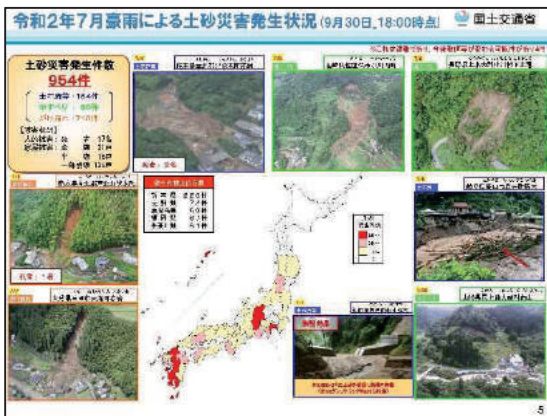
こちらは7月豪雨による土砂災害発生状況です。7月豪雨だけで954件の災害が発生しております。令和2年の土砂災害の実に70%以上がこの7月豪雨で発生しております。たくさんの災害が発生しているのですが、あらかじめ建設された砂防施設等が効果を発揮した事例もたくさんございます。その1つを御紹介いたします。

下段右から2番目の写真は福岡県朝倉市で発生した砂防堰堤が土石流を食い止めた事例です。こちらに砂防堰堤が建設されていて、上流から土石流が発生したのですが、この堰堤が土砂を受け止めて下流の人家には被害がなかったという事例です。こういった事例が全国多数ございます。

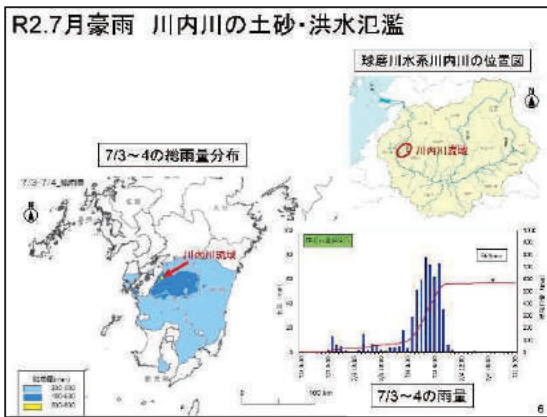
7月豪雨のうち近年頻発しています土砂・洪水氾濫について、次に御紹介したいと思います。土砂・洪水氾濫といえますのは、大雨により上流域から流れ出た多量の土砂が下流域で堆積することで川の底が上昇してしまったり、川が埋まって土砂や泥水などがあふれる現象で、もともと程度の差こそあれあった現象ですが、近年気候変動の影響などにより目立って発生するようになってきているものです。

ここでは熊本県の球磨川の支川、川内川の事例を御紹介したいと思います。7月3日から4日にかけて九州南部で大雨となりまして、川内川近辺の雨量では、こちらにグラフを示しておりますが、最大時間雨量78ミリ、累加雨量、合計の雨量で564ミリという大雨になりました。

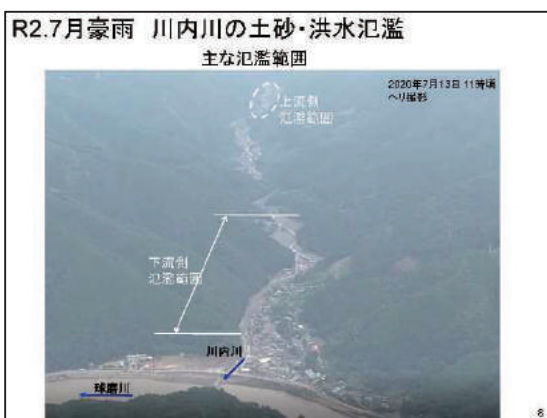
これは川内川のへりからの写真です。球磨川との合流点から上流側を見ております。この白の線で示しているエリアで氾濫が発生しております。

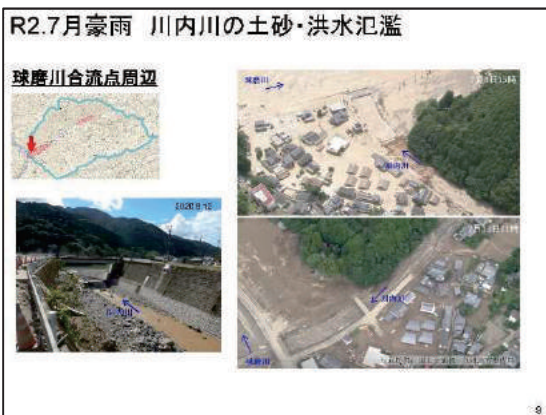
こちらは合流点付近の詳細な写真ですが、こちらの写真（右上）は出水している最中の合流点です。写真の上部が球磨川になります。球磨川が増水して、手前側から川内川が流れ込んでおりますが、バックウォーター現象によって流れ込みにくくなって、水がたまって土砂もたまっていつている様子が分かるかと思ひます。橋のところには流木が引っかかっている様子も分かるかと思ひます。

これは出水後ですが、広く土砂がたまっている様子が分かるかと思ひます。

こちらの写真は1カ月後の写真で、もう土砂は流れてしまっていますが、土砂が流れた形跡がこの護岸のところについております。

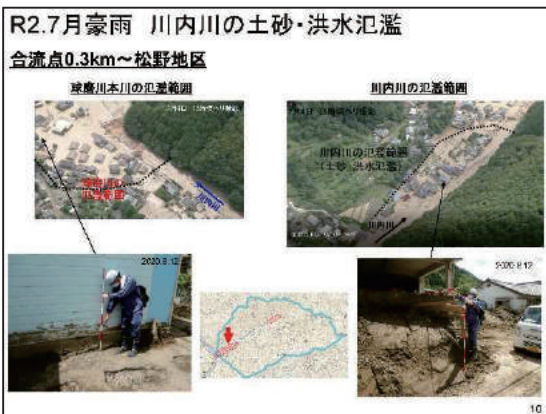
これは球磨川本川の合流点から少し上流、300～600メートルぐらい上流に行ったところの様子です。左上の写真は、合流点に近い300メートルぐらい上流に行ったところの写真ですが、左下の写真のように50～60センチほど細かい土砂がたっていた形跡が見られました。そこから数百メートル上流に行ったところが右下の写真ですが、こちらは様相が一変してありまして、1メートル以上の厚さでこぶし大の石が混じった土砂が大量にたまっておりました。これは川内川の上流から流れてきた土砂が土砂・洪水氾濫により堆積したものであると思ひます。

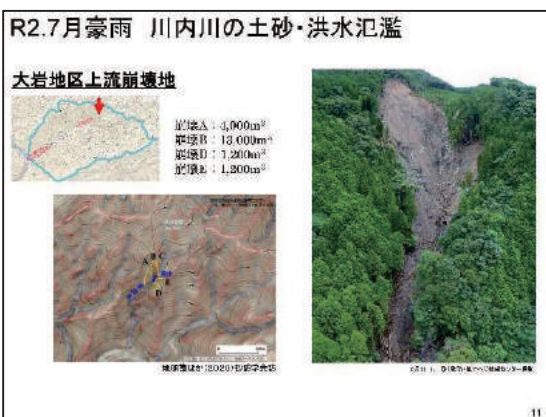
こちらは上流の崩壊地の例です。大岩地区というところですが、ここで約2万立方メートルの土砂が崩れたと推定しておひます。

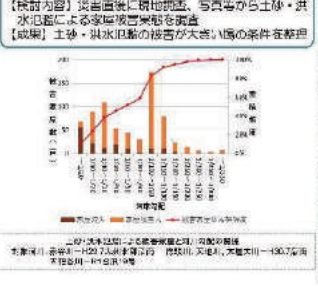
**調査**  
 【調査・背景】土砂・洪水氾濫について、実際の被害実態の把握、実態に基づく被害発生条件の整理が図られている。  
 【調査内容】調査対象に現地調査、写真等から土砂・洪水氾濫による家屋被害実態を調査  
 【成果】土砂・洪水氾濫の被害が大きい箇所の条件を整理

主な研究を何点か御紹介いたしますけれども、これは土砂・洪水氾濫の実態把握の調査及び研究です。土砂・洪水氾濫がどういう場所で、どういう条件で発生しているかを実際の災害の事例を調べて解明していき、その傾向を探る研究です。これによりまして、どの辺りが危ないのかが分かっていくことを期待しております。

例えばこのグラフは川床の勾配によって被害の程度が違うことに着目して、どのような勾配のところで発生しているかを調べております。効率的な対策施設の整備等に今後役立てていきたいと思っております。

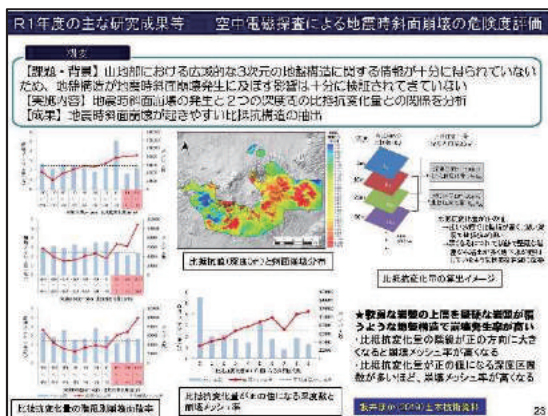
こちらは空中電磁探査による地震時斜面崩壊の危険度評価です。空中電磁探査といいますのは、ヘリコプターなどを使いまして、上空から磁場を発生させることで、地中の電気抵抗、比抵抗を計って、土砂災害の原因となる水とか粘土の在りか、地中の在りかを深さごとに調べることができる方法です。これによりまして、地震時に崩壊が起きやすい斜面を発見するという手法、リスク評価ができることを目指して研究をしております。
