# 国土技術政策総合研究所資料

No.1197

## AISデータを用いた2019年台風15号時の 東京湾内船舶の避泊実態に関する分析

Analysis of Actual Harborage Behavior of Ships in Tokyo Bay  
during Typhoon No.15 of 2019 Using AIS Data

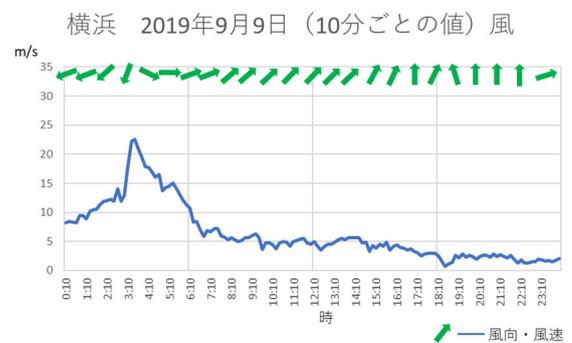
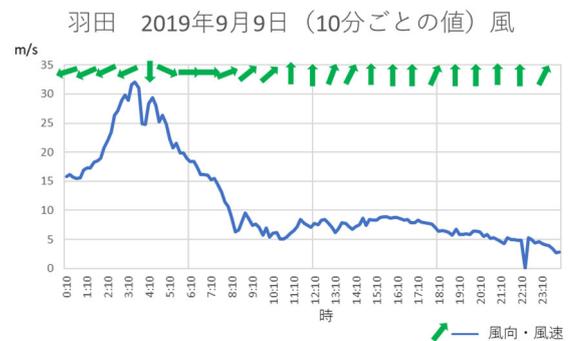
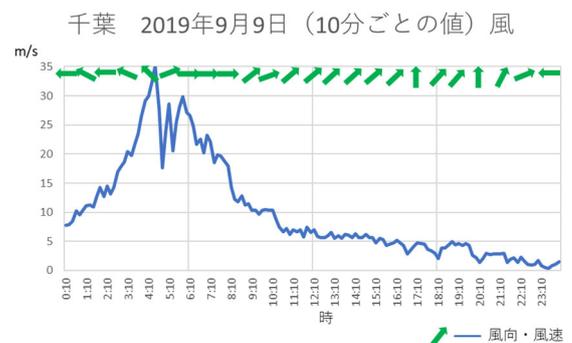
図-2.1 風向・平均風速（横浜）

図-2.2 風向・平均風速（羽田）

図-2.3 風向・平均風速（千葉）

風向と風速について気象庁が公表しているデータを以下に示す。図-2.1～図-2.3は、2019年台風15号の通過前後の横浜、羽田、千葉の平均風速・風向データである。3地点とも台風が通過したと推定される時間帯に風向きが急激に東から西へ変化している。羽田、千葉においては風速が一時的に弱まっており、付近を台風の目が通過したことが推察される。

最大瞬間風速は、千葉で57.5m/sを観測している。

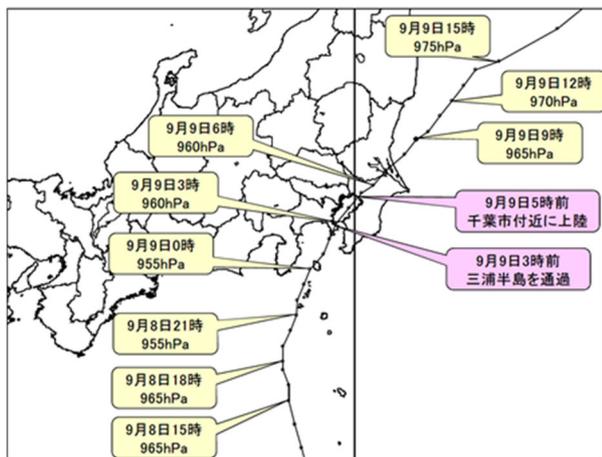
図-3.2 台風経路図<sup>2)</sup>

本研究の対象としている台風は正式名称を「令和元年台風第15号」といい(別名:令和元年房総半島台風)、首都圏に上陸して大きな被害をもたらした。この台風は同年9月5日に南鳥島近海で発生し、9月9日午前3時に「強い」勢力(中心気圧960hPa, 最大風速40m/s, 強風半径170~220km, 暴風半径70~90km)で三浦半島に上陸した。この台風の衛星画像を図-3.1に示す<sup>2)</sup>。台風はその後東京湾を縦断し、午前5時に千葉市付近に再上陸、茨城県南部を通過して午前8時に太平洋へ抜けるという、図-3.2に示す経路を辿った<sup>2)</sup>。

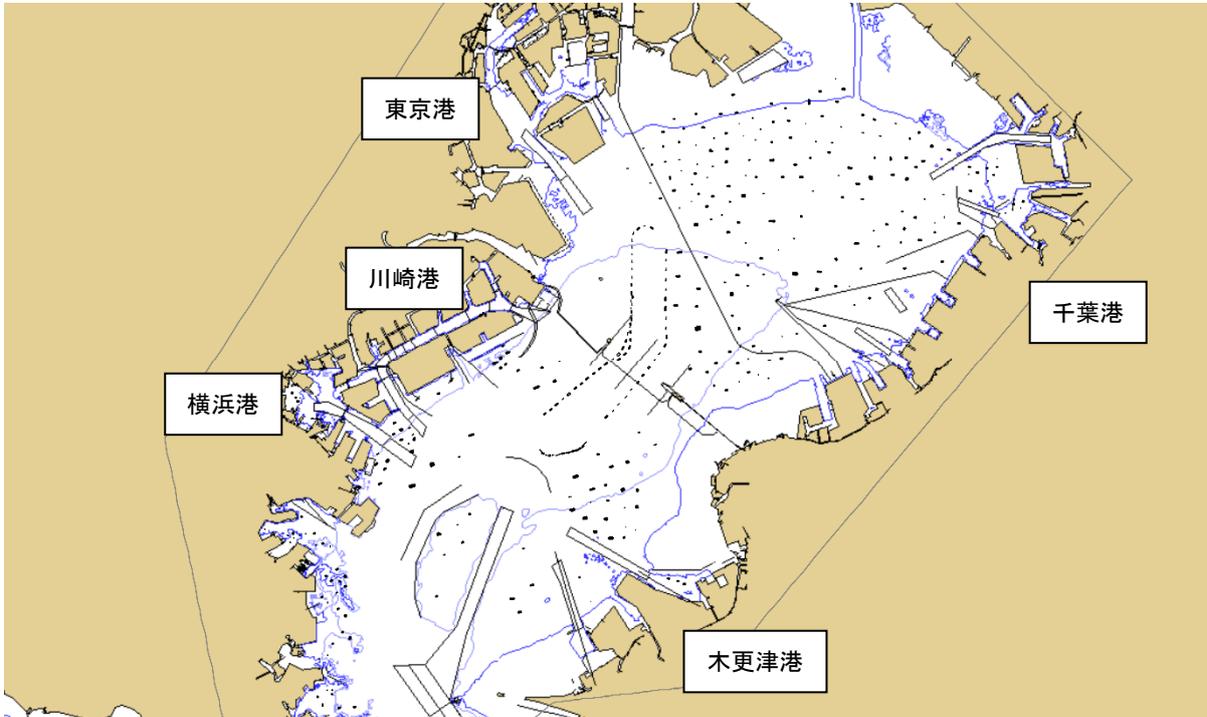
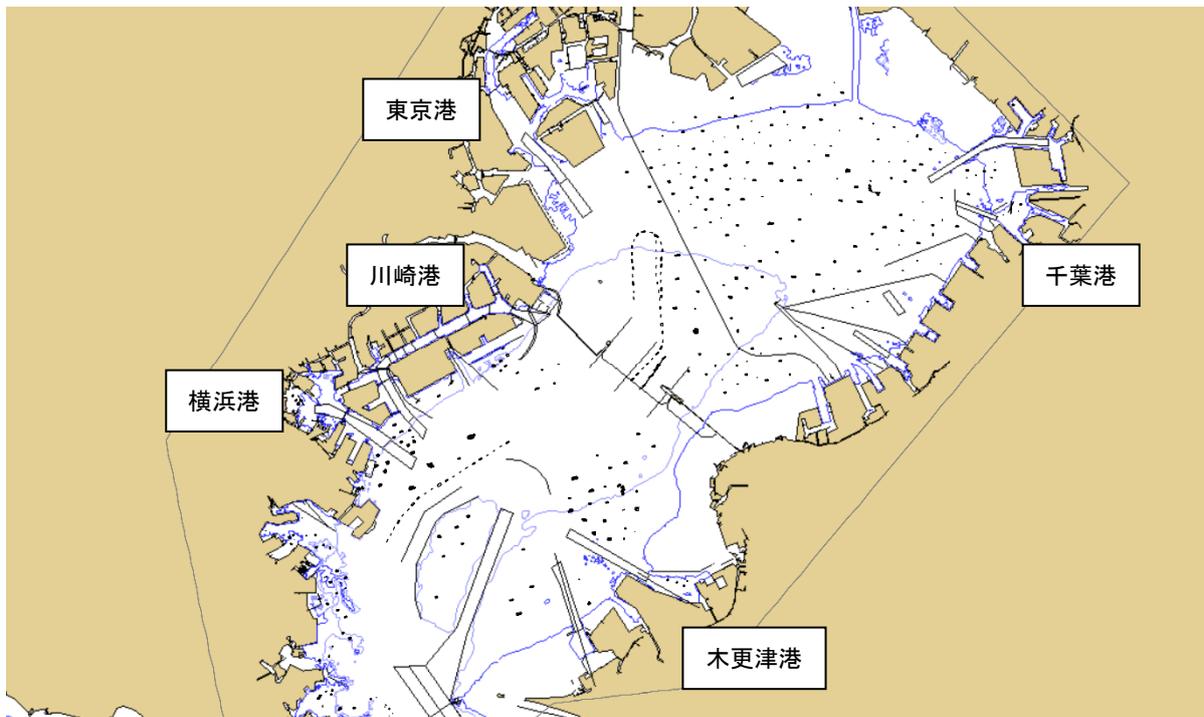
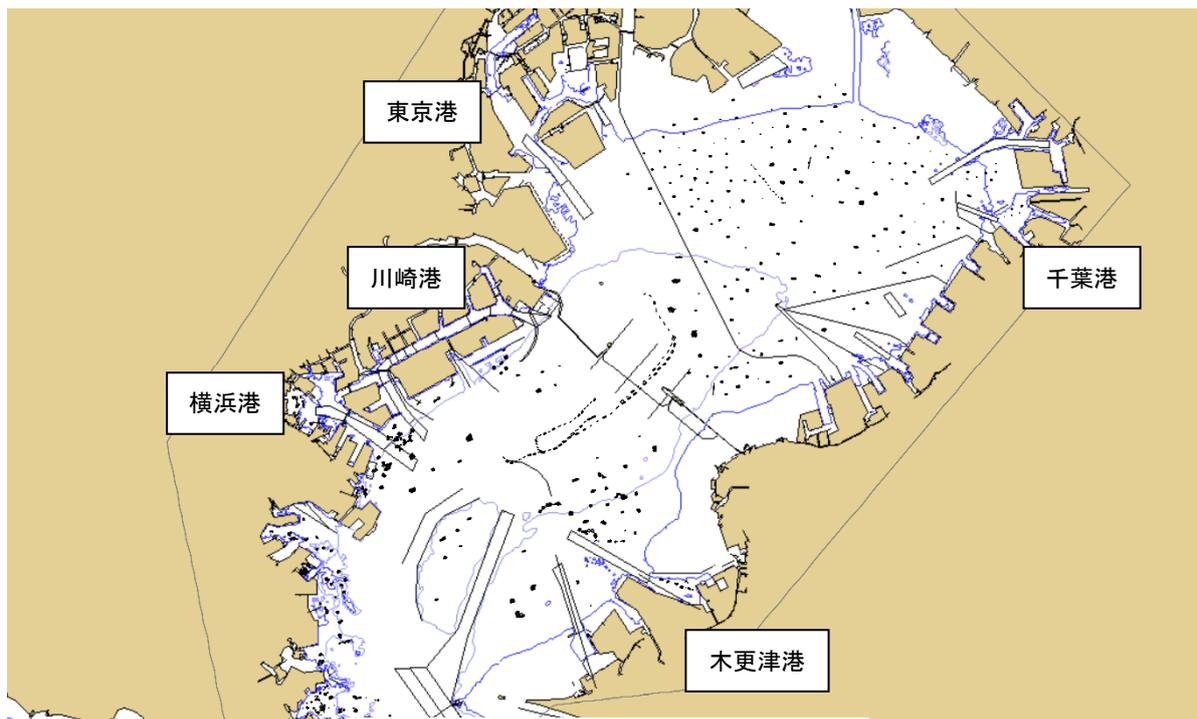
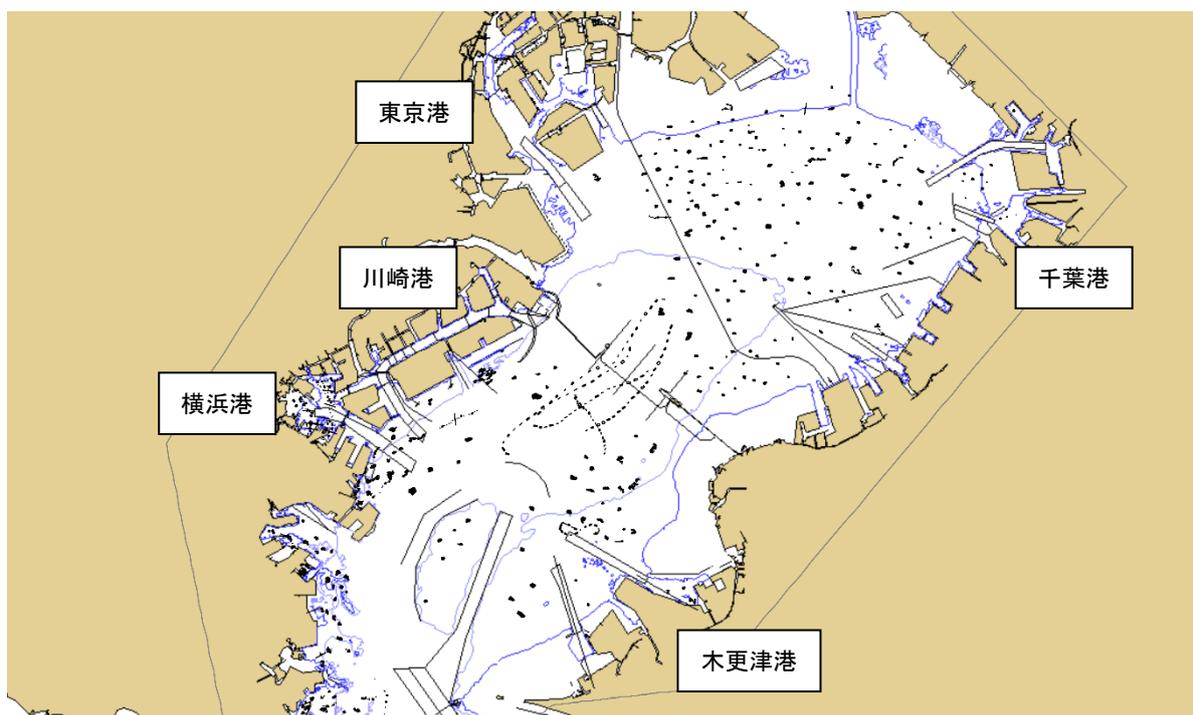
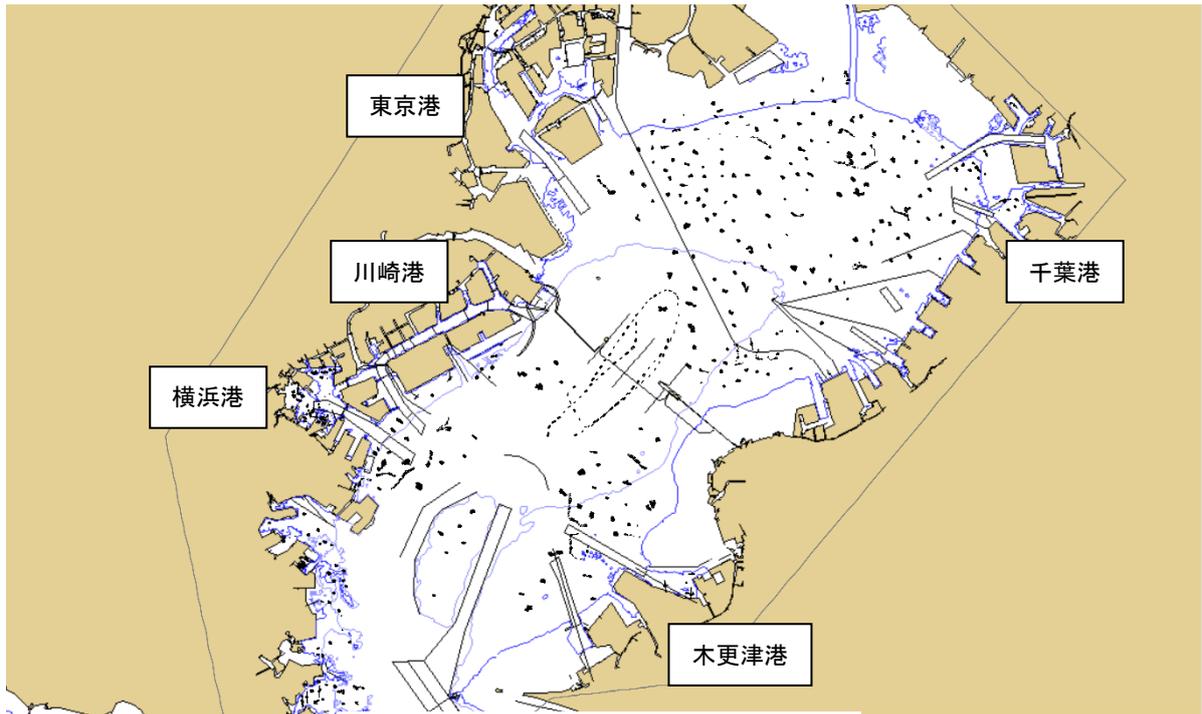
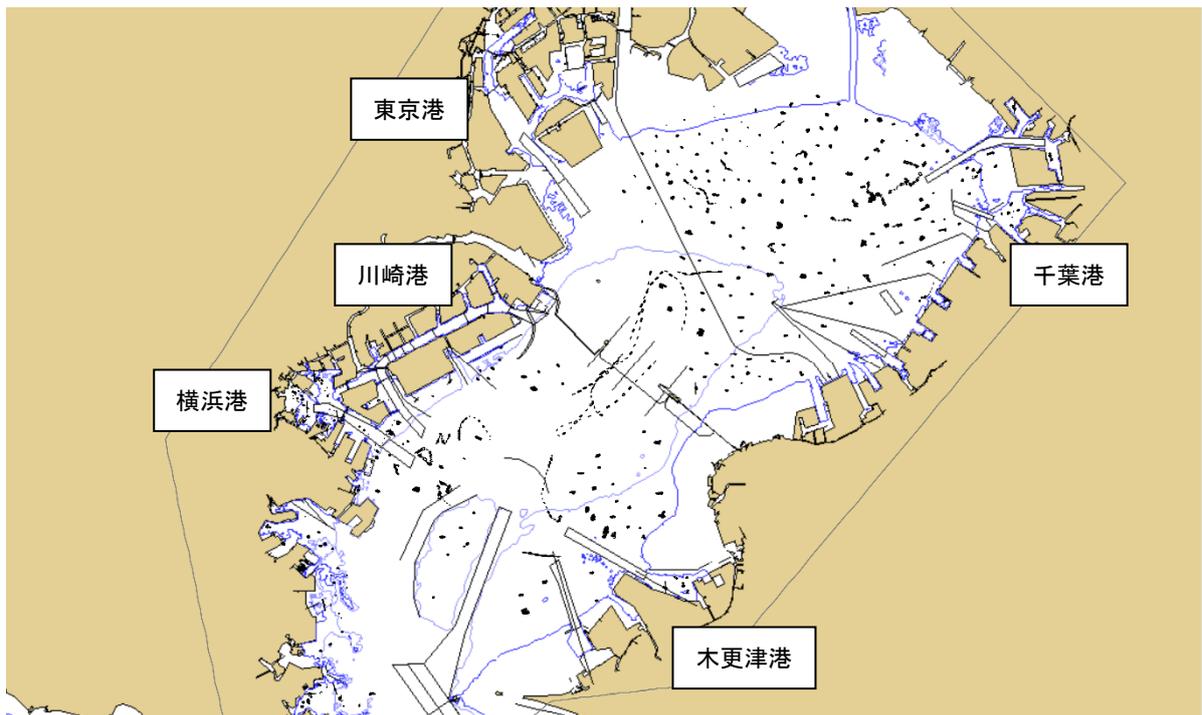
図-4.1 9月9日 0:00-0:20の船舶の航跡

図-4.2 9月9日 1:00-1:20の船舶の航跡

図-4.3 9月9日 2:00-2:20 の船舶の航跡

図-4.4 9月9日 3:00-3:20 の船舶の航跡

図-4.5 9月9日 4:00-4:20の船舶の航跡

図-4.6 9月9日 5:00-5:20の船舶の航跡

図-4.1～図-4.6に東京湾の錨泊位置（船舶の航跡）を時系列で示す。避泊船舶の密度は、東京港から千葉港にかけての海域がもっとも多くこの傾向は台風通過後まで変わらない。

東京湾中央の点線は巡視船1隻、PCC船1隻、RORO船2隻による航跡である。アクアラインをまたいで夜通し航行している。巡視船以外の船舶は水域の混雑、または風速が大変強くなることが予想されたことにより、敢えて錨泊しない選択したものと推測される。特に風圧面積の大きい船種や減載船は錨泊のリスクが高い。

一方、各々の船舶を示す点の大きさは台風接近時（特に3時～4時にかけて）に大きくなる傾向にある。これは航跡を描いた同じ20分間の時間帯でも船舶が強風によってより大きく移動したためである。

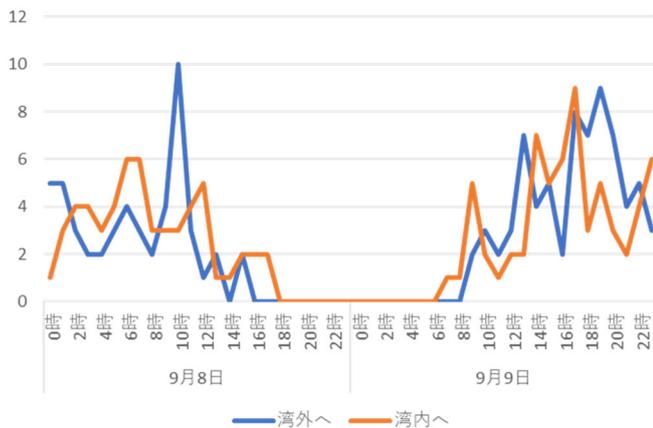
図-4.7 東京湾に出入りする船舶隻数の推移

東京湾に出入する船舶の隻数を、図-4.7に示す。この隻数は東京湾口での出入隻数を把握することにより推計したものである。台風上陸（午前3時）の約12時間前から通過後約5時間程度までは入出湾する船舶はなく、航行活動に影響が出ていたことが分かる。

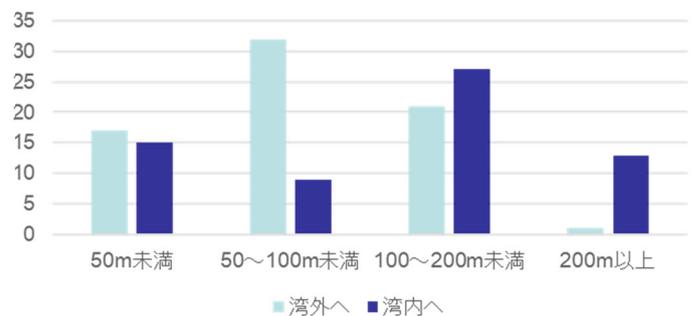
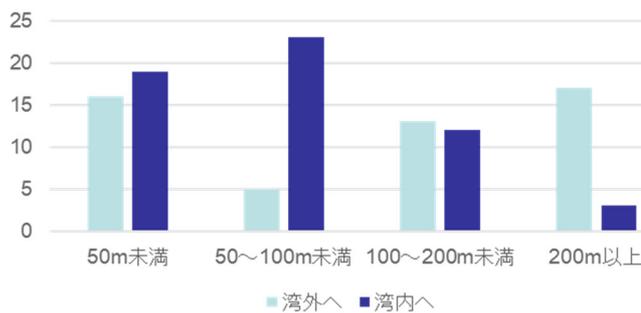
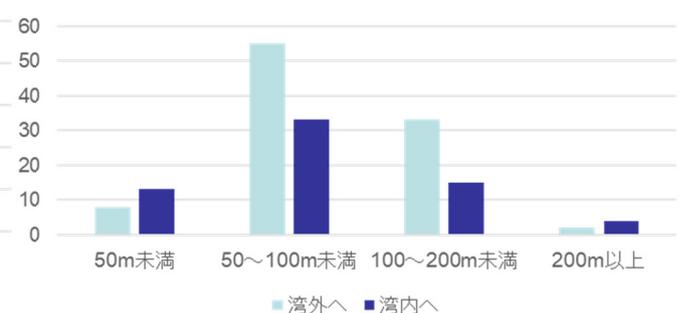
図-4.9 全長別の出入湾船舶隻数（9月9日）

図-4.8 全長別の出入湾船舶隻数（9月8日）

図-4.10 全長別の出入湾船舶隻数（9月10日）

また、図-4.8～図-4.10に示すとおり、出入隻数を全長別に分けることで、船舶の規模による入出湾の傾向を分析した。小型・中型の船舶が台風通過前に入湾し台風通過後に出湾している（大型の船舶はその逆）傾向が見られた。大型の船舶については台風通過時に東京湾内で十分広い錨泊水域が確保できないことを想定し台風通過前に湾外へ退避したものとみられる。

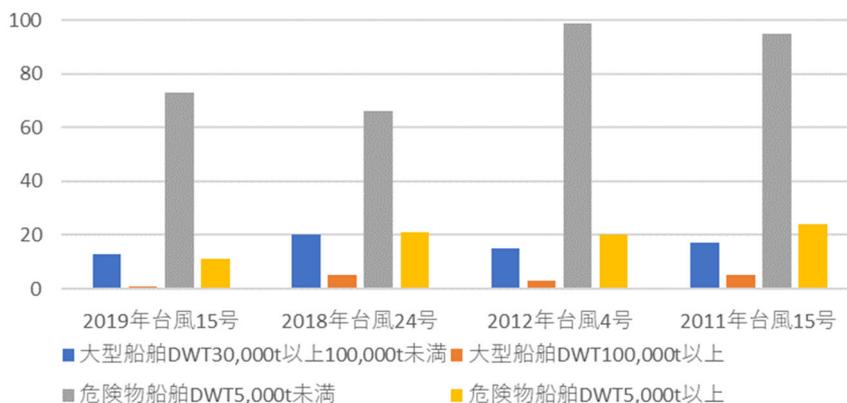
図-4.11 大型船舶・危険物船舶の東京湾内の船舶隻数

リスクが相対的に高い大型船舶（ここではDWT 30,000t 以上）及び危険物船舶の東京湾内の隻数を、過去に東京湾に接近した3回の台風時と比較したのが表-4.3と図-4.11である。

今回の台風では、過去の台風時に比べ避泊していた大型船舶の船舶隻数が少ない。台風の規模、進路予想から危険と判断し事前に湾外へ避難したためと推測される。

また危険物船舶について、DWT5,000t未満の船舶隻数は、過去の台風と同じ程度であるが、DWT5,000t以上の船舶隻数は過去の台風と比べ少ない。DWT5,000t未満の船舶が係留ないしは錨泊で台風に対応することが多い。他方DWT5,000t以上の船舶は錨泊で台風に対応することが一般的であるが、通常以上の強風や湾内の混雑を避けるため湾外へ避難したものがあつたと推測される。

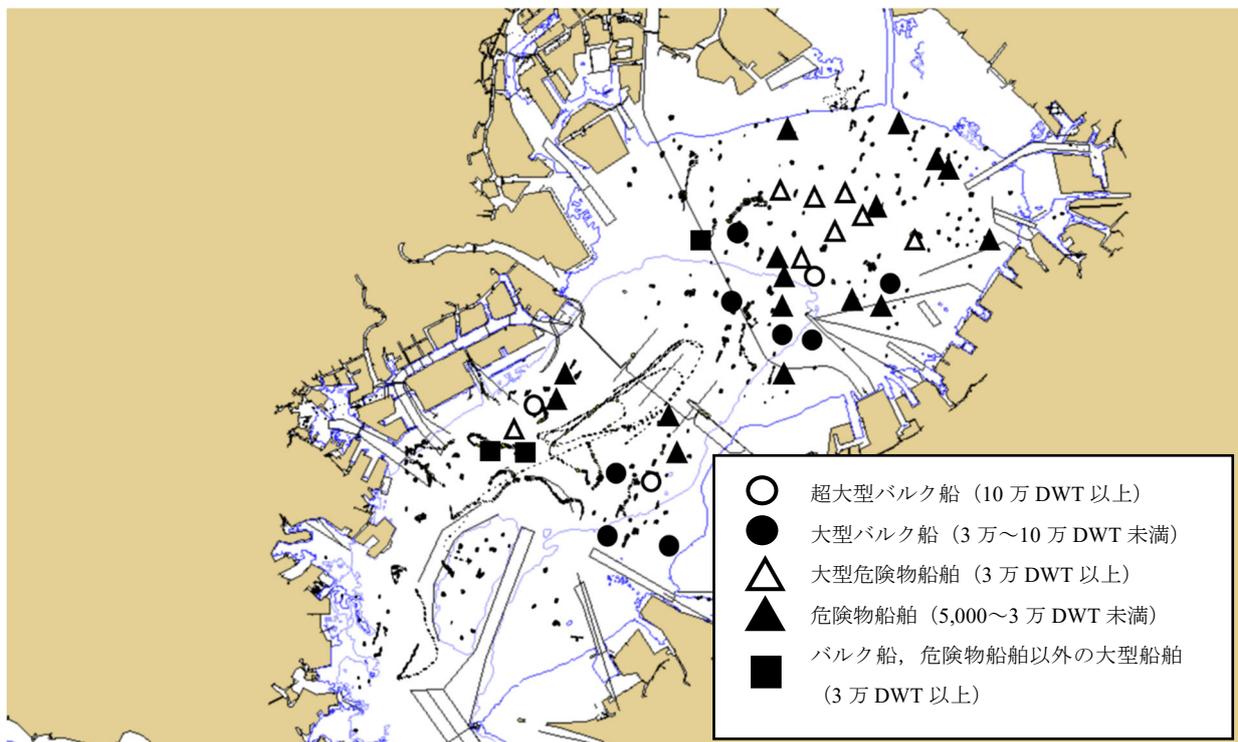
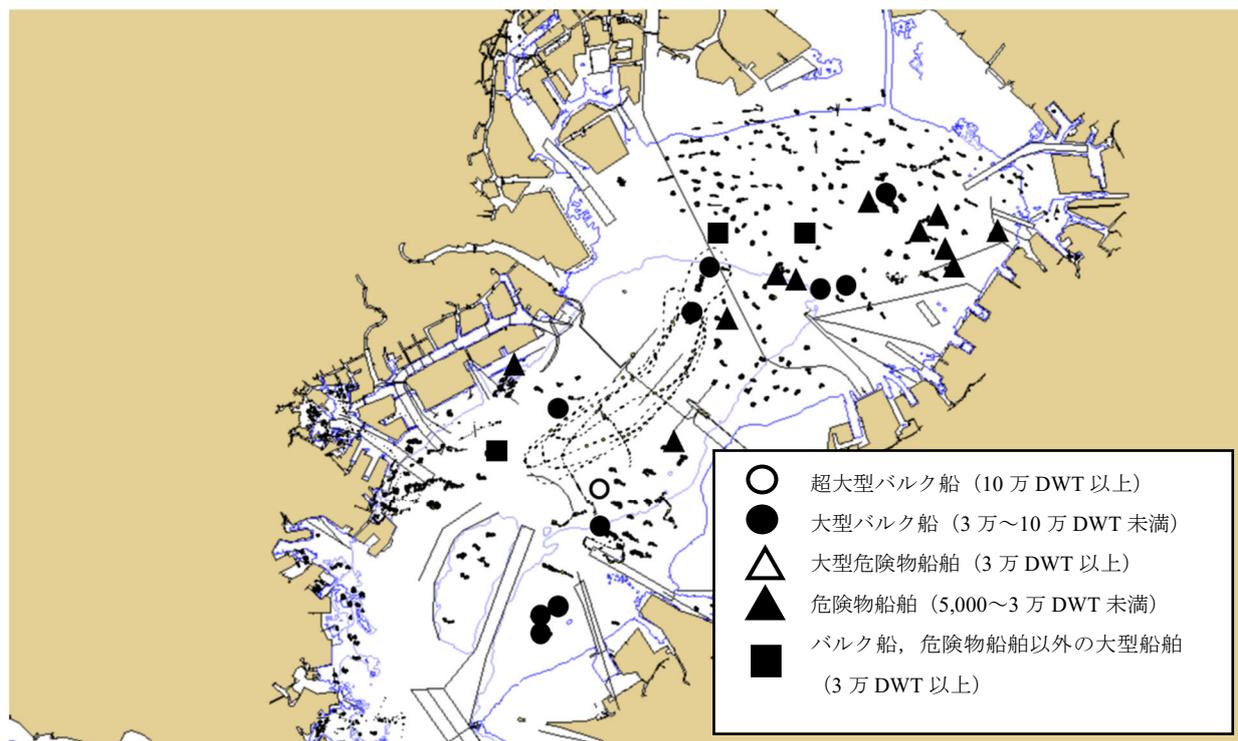
図-4.12 船舶の避泊位置 (2011年台風15号)

図-4.13 船舶の避泊位置 (2019年台風15号)

図-4.12～図-4.13に過去の台風（2011年台風15号）との避泊場所の比較を示す。以下に示す共通の傾向がみられた。

- ・危険物船舶は、東京港～千葉港にかけて多い。
- ・東京港～千葉港の船舶群は、この海域の中央部に大型の船舶が錨泊する傾向にある。
- ・川崎港～横浜港の海域と木更津沖においても大型船舶、危険物船舶が錨泊している。
- ・横須賀港、中ノ瀬付近にはこれらの船舶はみられない。

一方で過去との相違もみられた。今回の台風では木更津港の西側に大型バルク船が3隻錨泊していた。また東京港～千葉港で錨泊する大型船舶の船型が過去と比較しやや小型になっていた。大型危険物船舶は、いなかった。

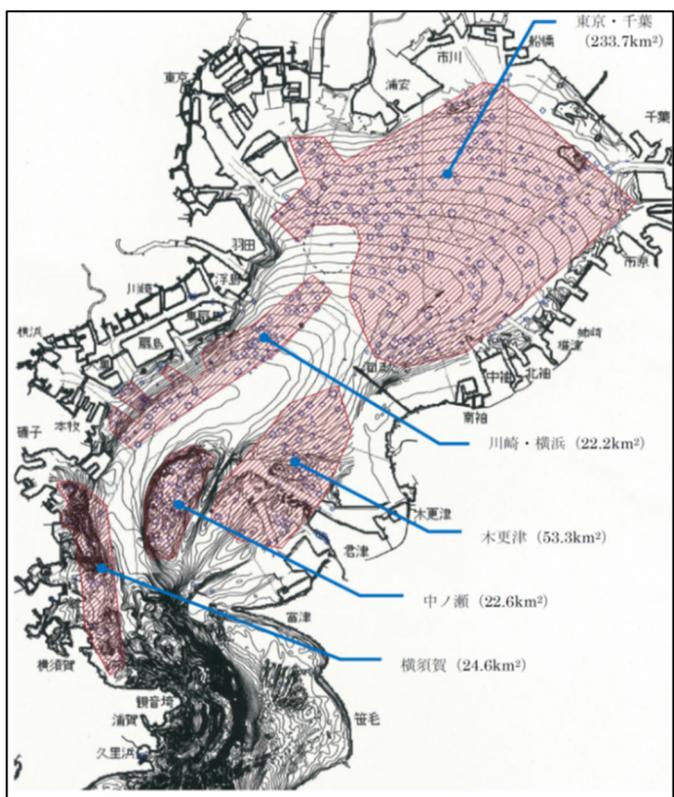
図-4.14 各海域の範囲<sup>4)</sup>

今回の台風で、東京湾内の各海域に避泊した船舶の船型・船種の特徴について把握した。なお、各海域の範囲は過去の検討も踏まえ図-4.14に示すとおりとする<sup>4)</sup>。

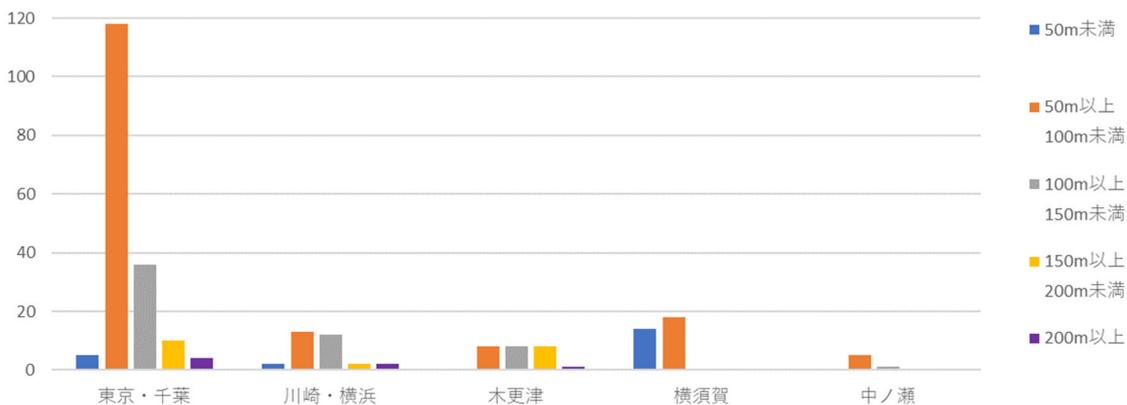
図-4.15 東京湾内各海域の避泊船舶隻数(全長別)

各海域の船型・船種ごとの船舶隻数を図-4.15と表-4.4に示す。船型に着目した場合、どの海域も全長が50m以上100m未満の船舶が最も多かった。東京・千葉は、大小の船舶が錨泊し隻数が最も多い(173隻)。

川崎・横浜ならびに木更津では、全長150mを超える比較的大きな船舶の割合が他海域に比べて多かった。横須賀では全長が100m以上の船舶はいない。また中ノ瀬は、全長が50m以上150m未満の船舶が6隻錨泊するのみであった。

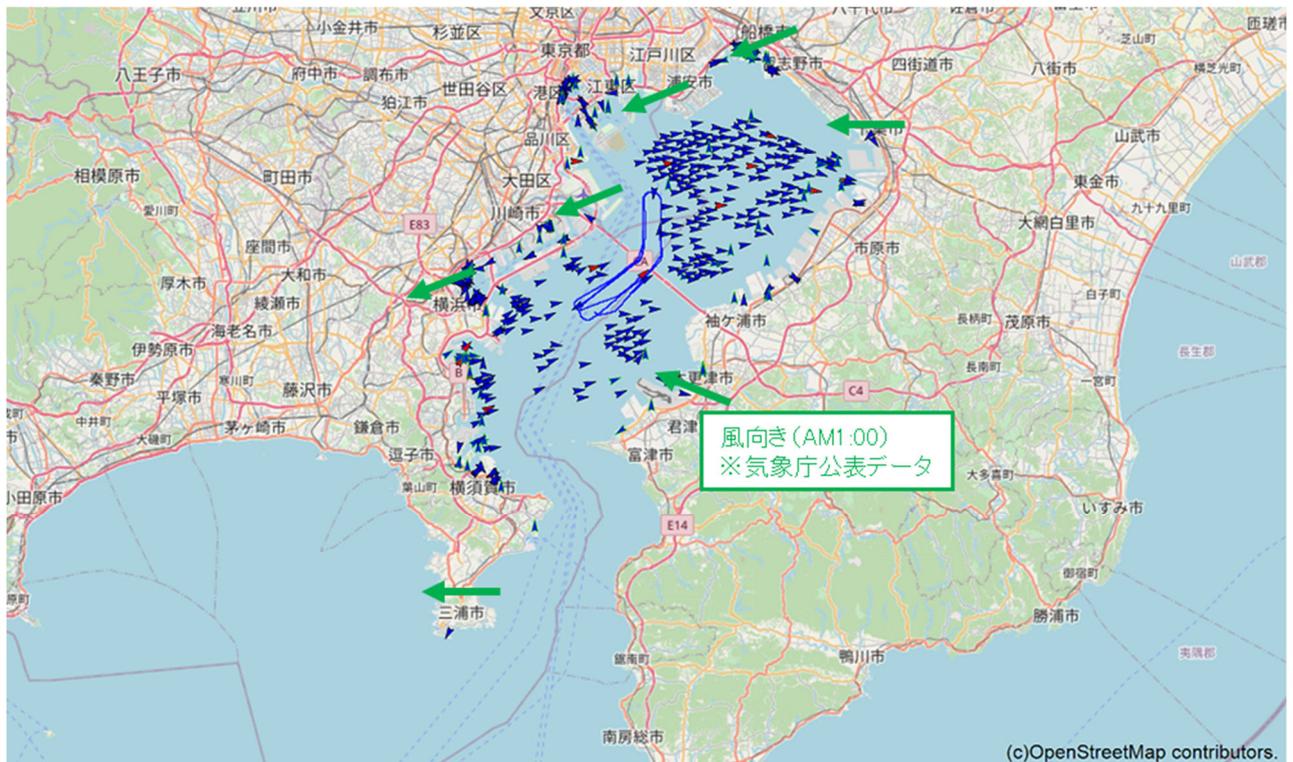
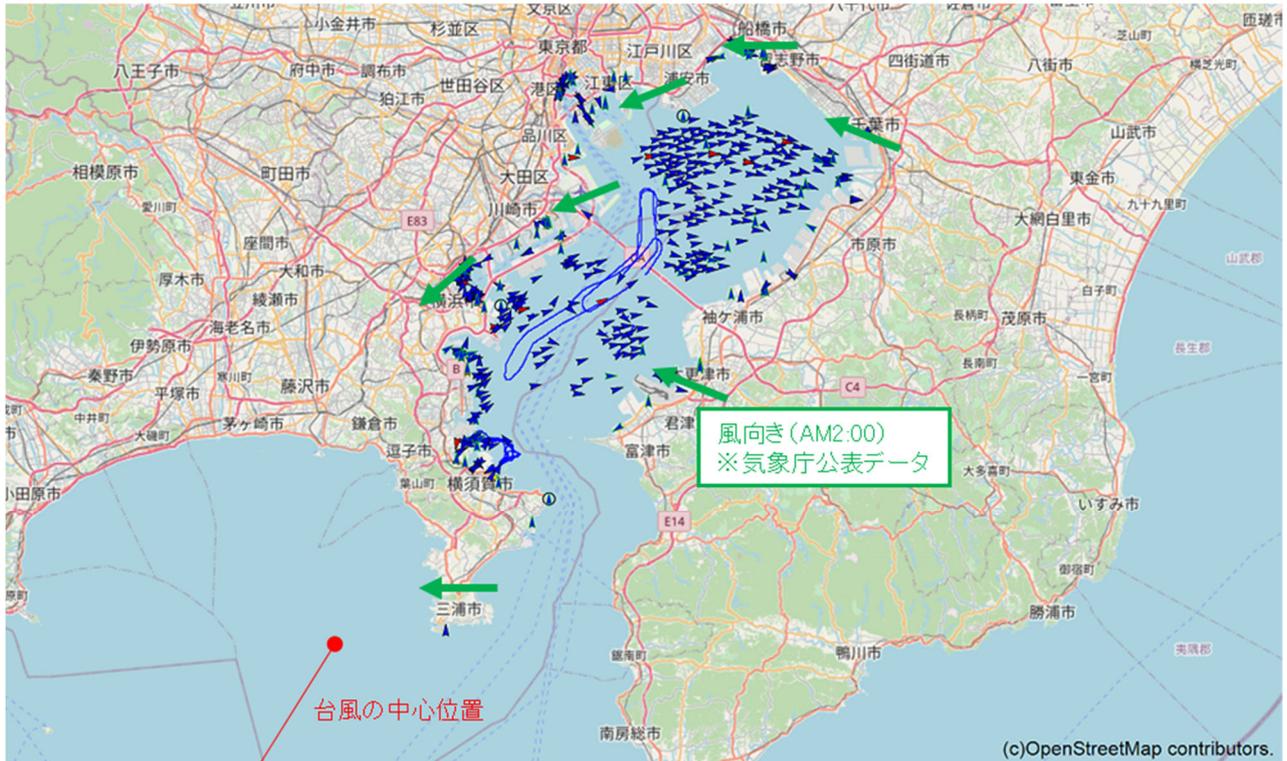
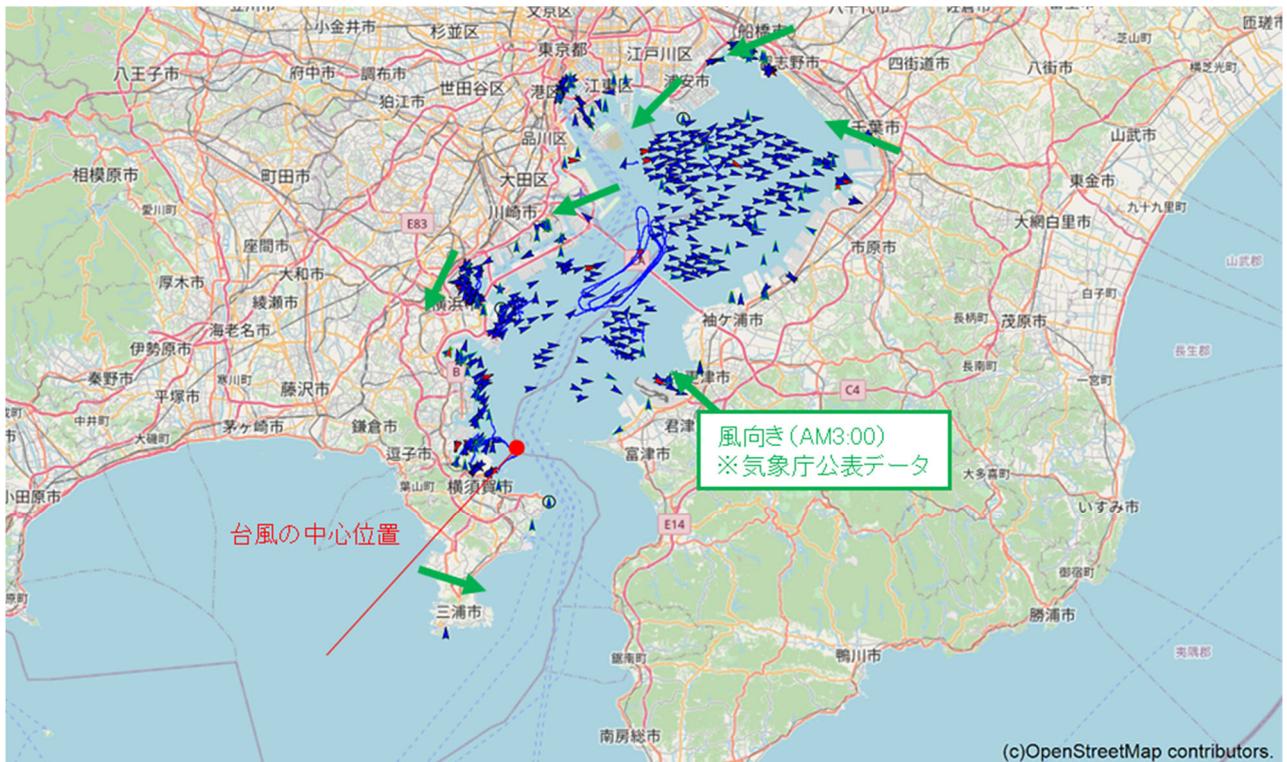
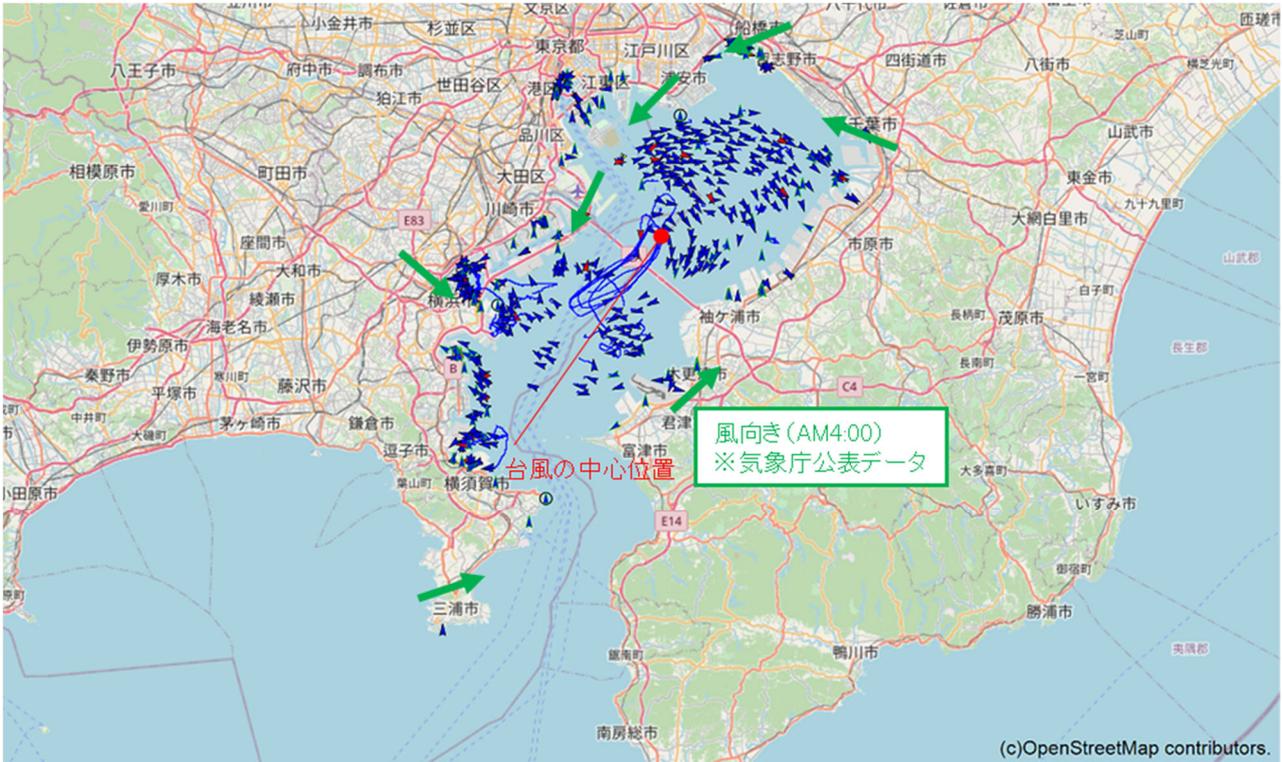
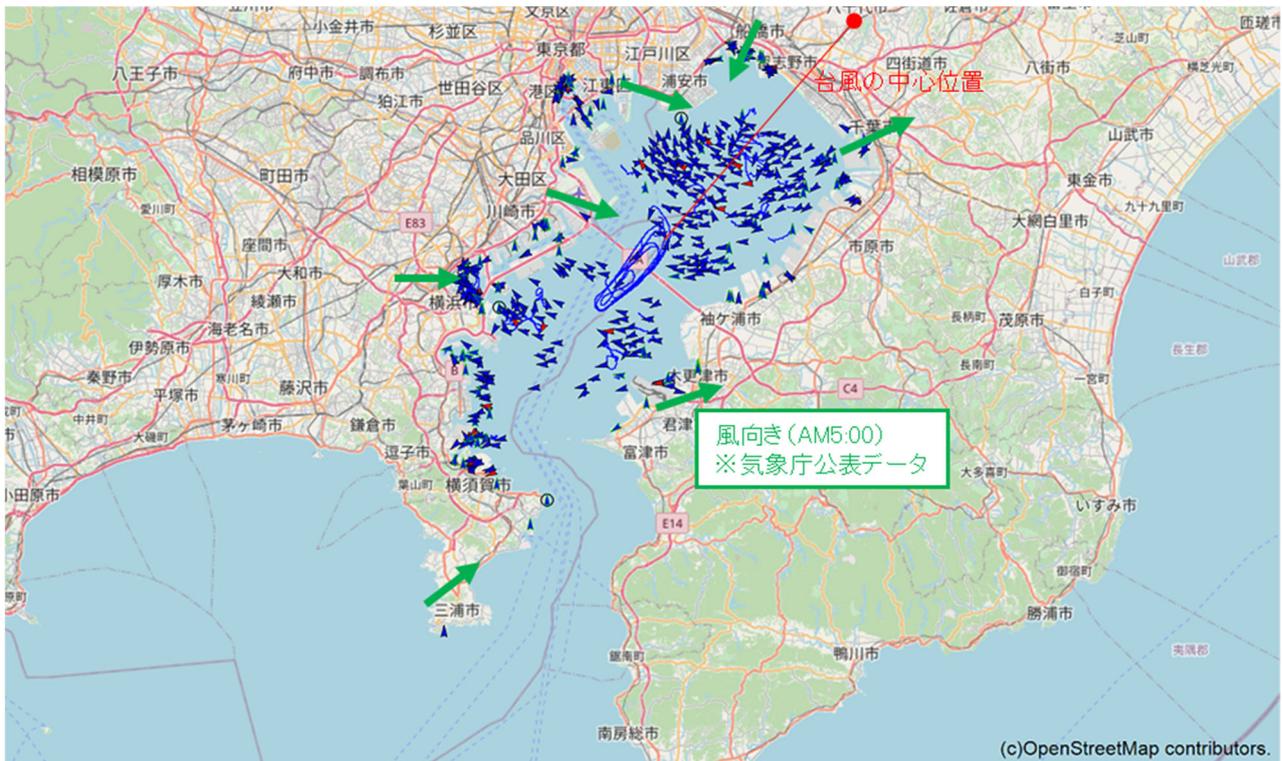
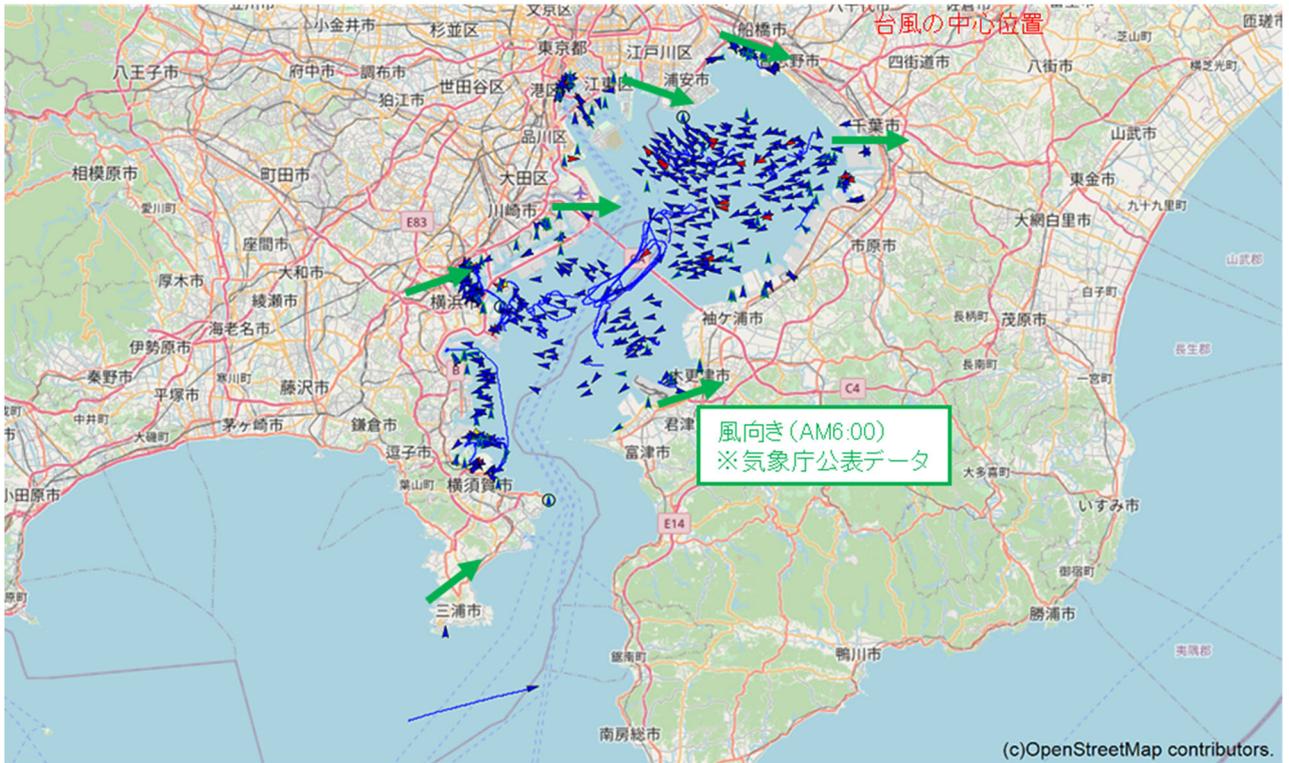
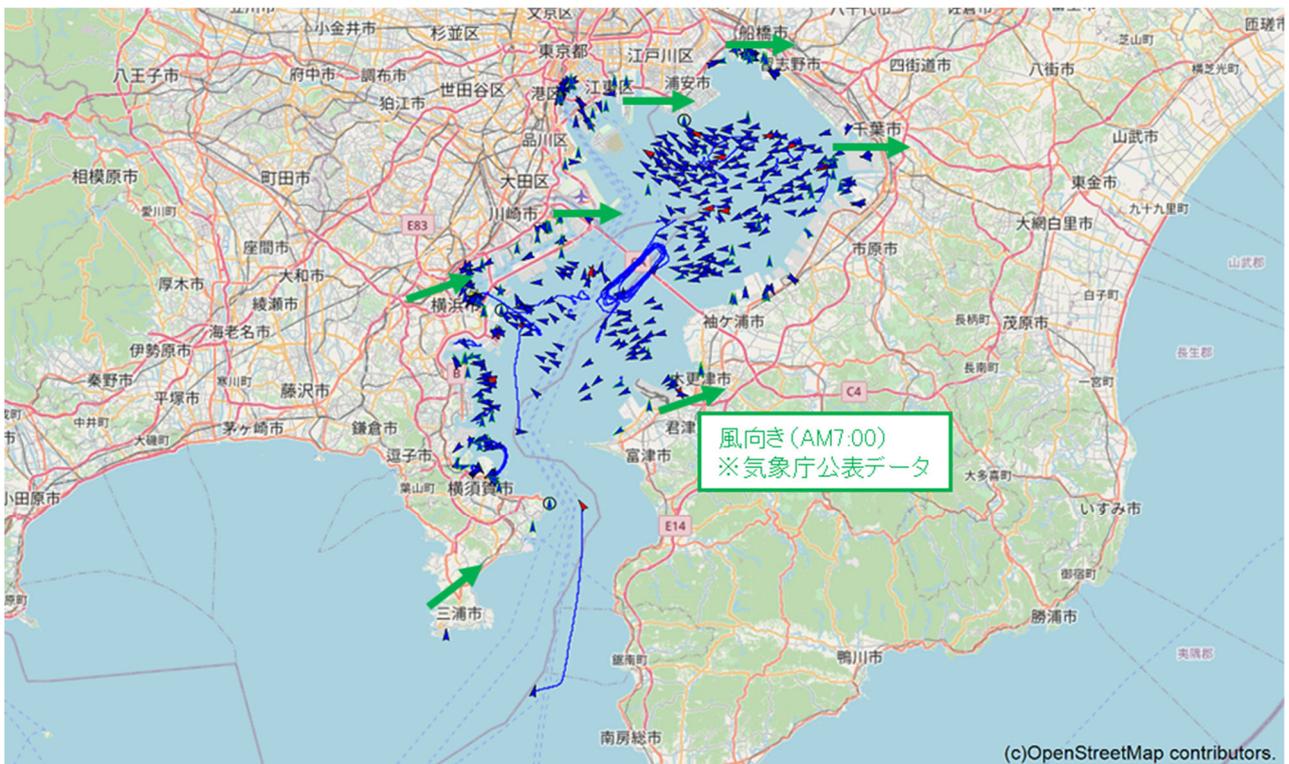
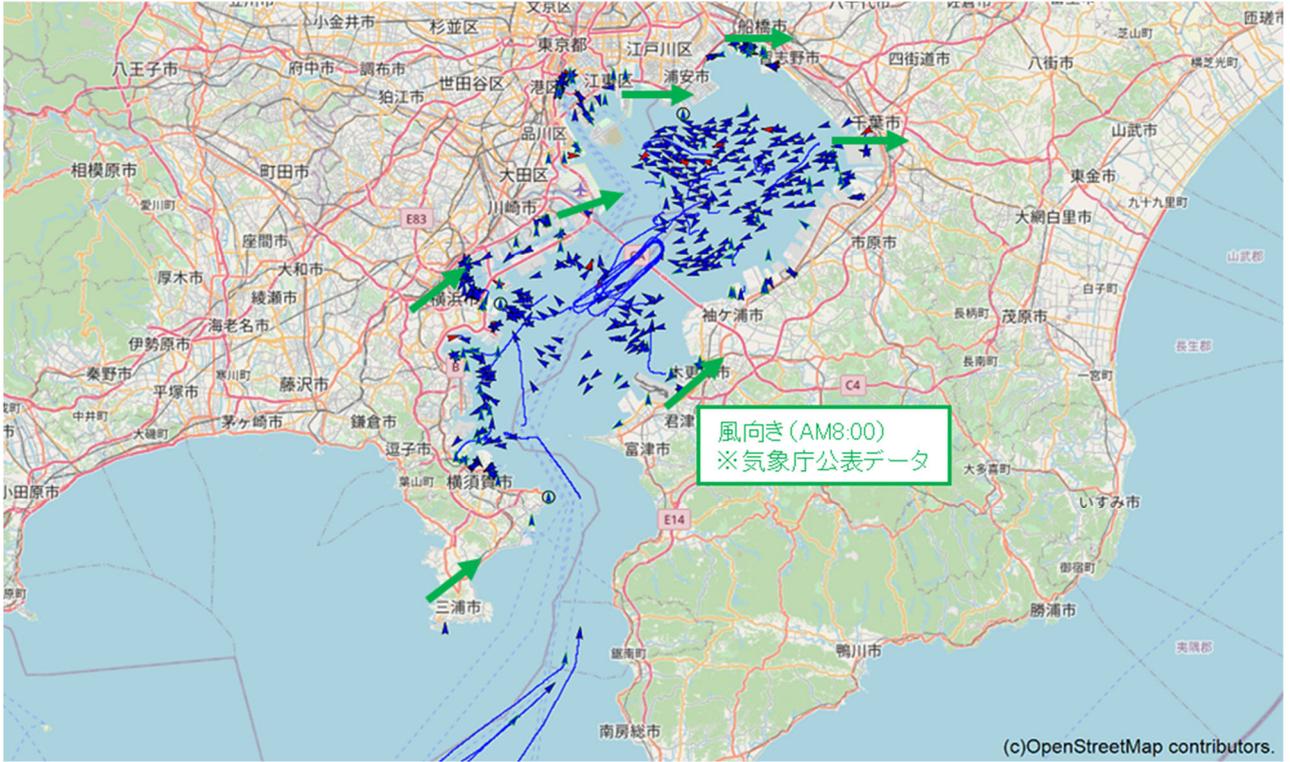
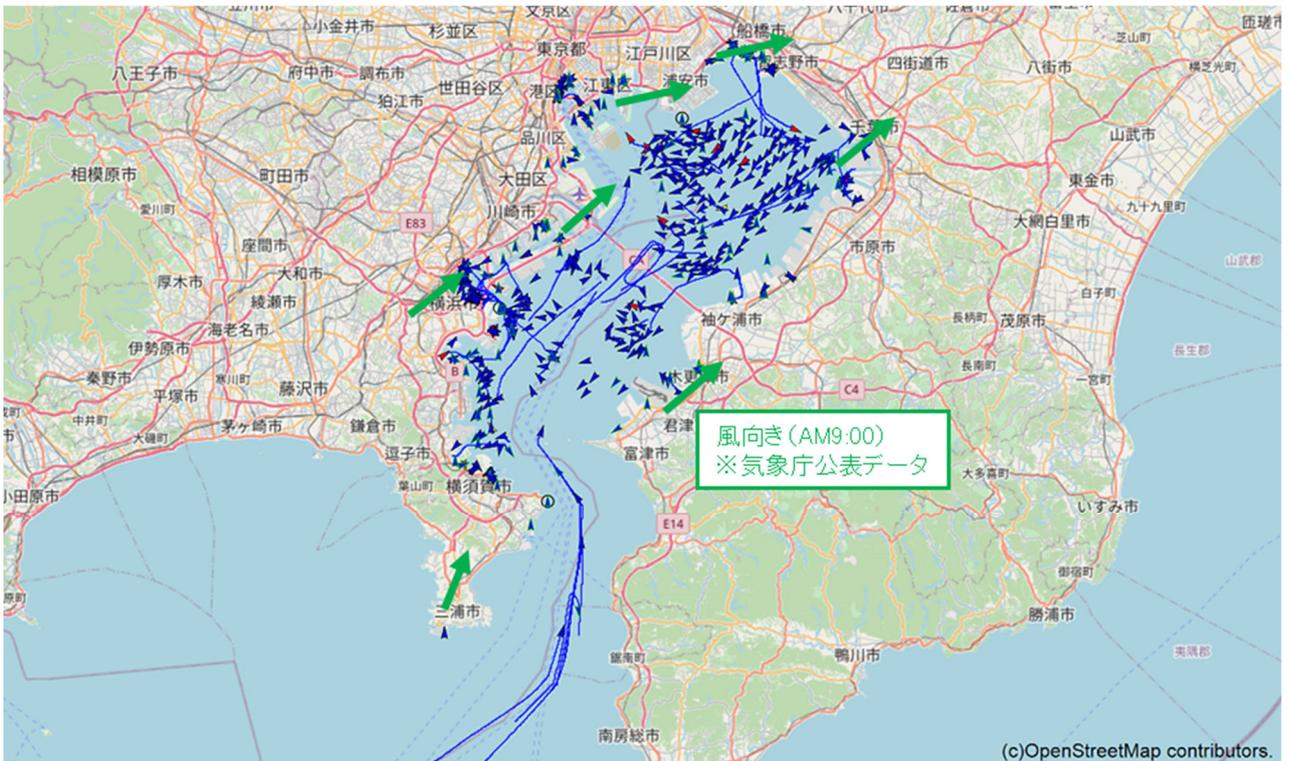
図-4.16 9月9日0:00-1:00の船舶の状況

図-4.17 9月9日1:00-2:00の船舶の状況

図-4.18 9月9日2:00-3:00の船舶の状況

図-4.19 9月9日3:00-4:00の船舶の状況

図-4.20 9月9日4:00-5:00の船舶の状況

図-4.21 9月9日5:00-6:00の船舶の状況

図-4.22 9月9日6:00-7:00の船舶の状況

図-4.23 9月9日7:00-8:00の船舶の状況

図-4.24 9月9日8:00-9:00の船舶の状況

台風の東京湾通過に伴う避泊状況の推移を分析するため、0:00-9:00の東京湾の船舶の状況を1時間おきに時系列で考察した(図-4.16～図-4.24)。

今回の台風は東京湾を縦断しており、風向きの変化に伴い東京湾全体で錨泊船の向き(三角形のとがった部分が船首を示す)が変化している特徴が捉えられている。気象庁のデータによれば、風向きは、東京湾への接近前は東寄りであるが、中心が近づくと東京湾全体で反時計回りとなり、通過後は西寄りに変化している。

東京・千葉では、船首の向きが東(3:00-4:00)から西(4:00-5:00)に変化している。東京付近においては、やや北向きの船舶が多く反時計回りに船舶の向きが変化、千葉付近においては、やや南向きの船舶が多く時計回りに船舶の向きが変化している。なお台風の中心位置が東京港内にある3:00-4:00(図-4.19)では、東京湾全体で船首の向きがこの中心を取り巻く渦のようになっている。

横浜・川崎では、風向きの変化に伴い、船首の向きが東～北東(2:00-3:00)から北西(3:00-4:00)そして西(4:00-5:00)へと変化している。木更津では、東向き(2:00-3:00)から西向き(3:00-4:00)に変化している。

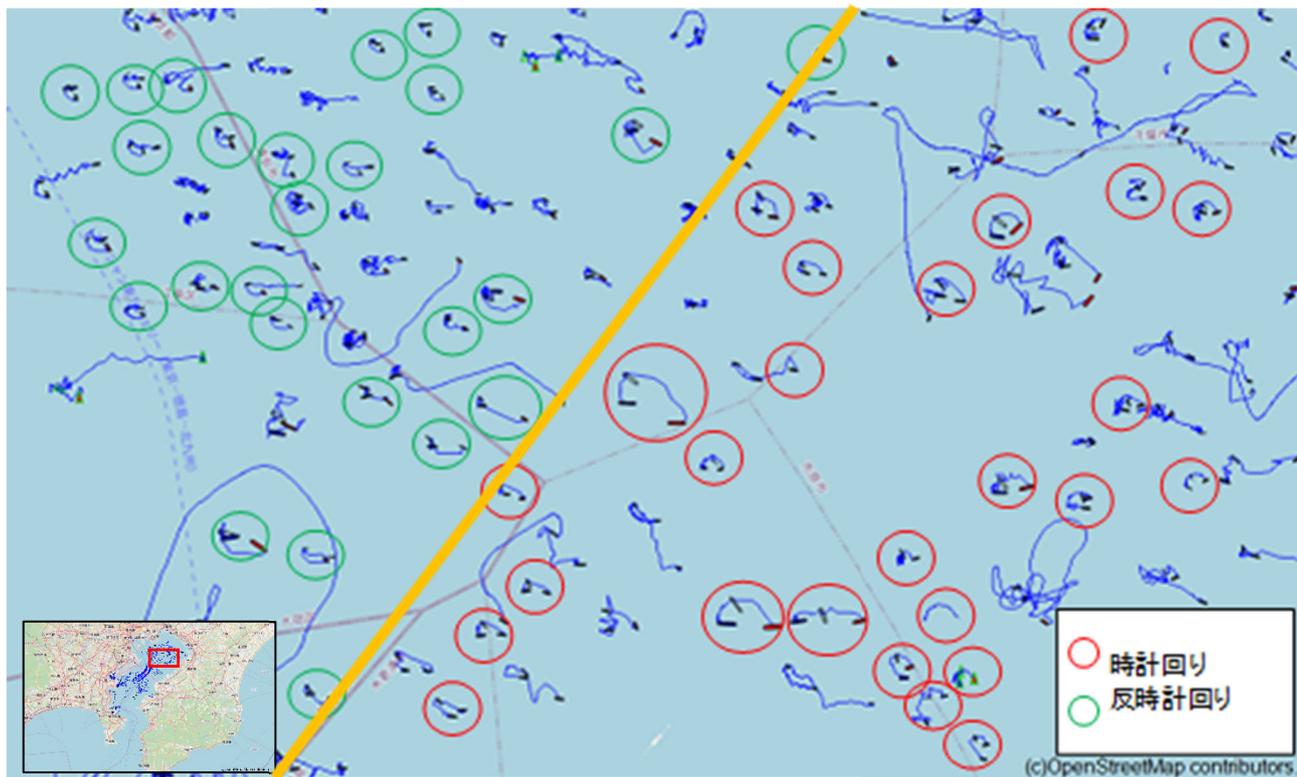
図-4.25 9月9日3:00-5:00の船舶の航跡  
(東京湾中央付近)

図-4.25は、東京湾中央付近の3:00-5:00の船舶の航跡である。時間経過とともに時計回りに向きが変化する船舶と、反時計回りに向きが変化する船舶とに分けると、台風の中心が通過したと推定される位置に、船舶の回転方向が異なる境目が現れる。

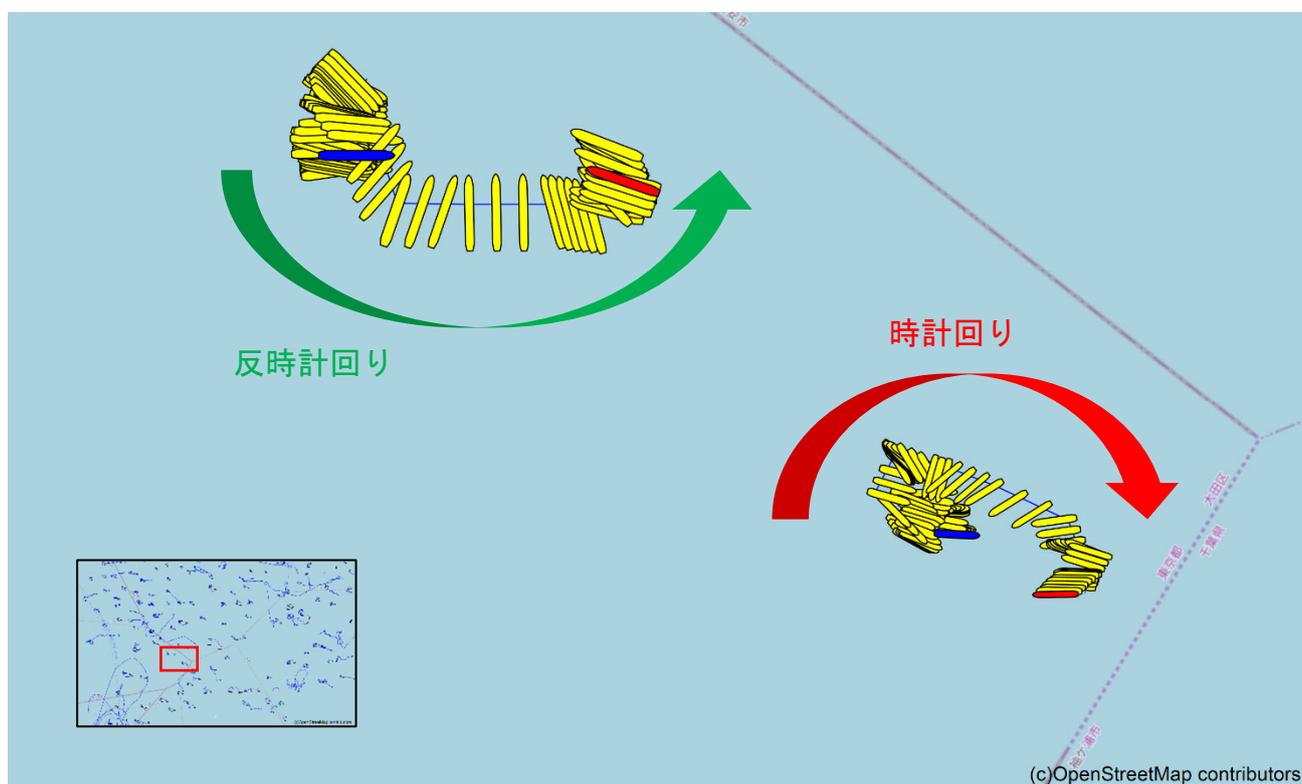
図-4.26 9月9日3:00-5:00の船舶の航跡  
(東京湾中央付近拡大)

図-4.26は、図-4.25の中央付近の2隻の船舶に注目したものである。2隻は船間距離が1km程しか離れていないが、台風通過時の回転方向が逆になっている。通常近隣を錨泊する船舶は同一の方向に流されるが、この2隻は互いに逆となっている。

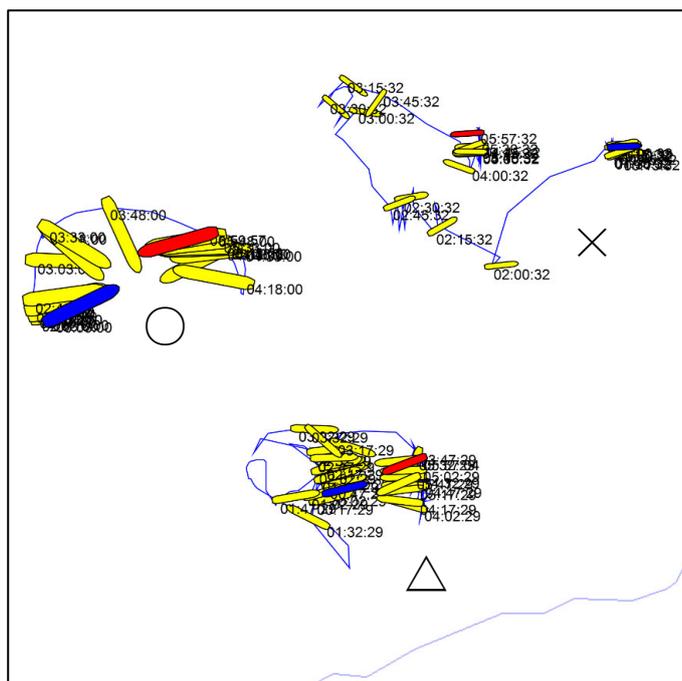
図-5.7 走錨の判定例

走錨の判定例を図-5.7に示す。台風通過後までの航跡から、錨泊円を描いていた船舶を○、錨泊円は描いていないが一定範囲内にあった船舶を△、大きく走錨したとみられる船舶を×とし、人力作業で判定を行った。これらの判定には風向も参考にした。船舶は避泊時に機関を用い安定を保とうとするが、自航（船首方向に移動）しているとみられる時間帯は判定の対象外とした。
