# 国土技術政策総合研究所資料

No.1197

## AISデータを用いた2019年台風15号時の 東京湾内船舶の避泊実態に関する分析

Analysis of Actual Harborage Behavior of Ships in Tokyo Bay  
during Typhoon No.15 of 2019 Using AIS Data

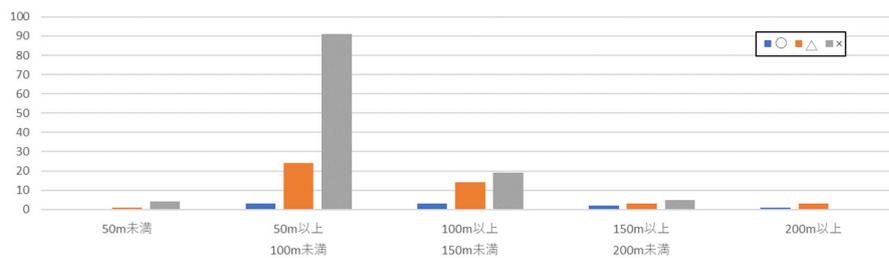
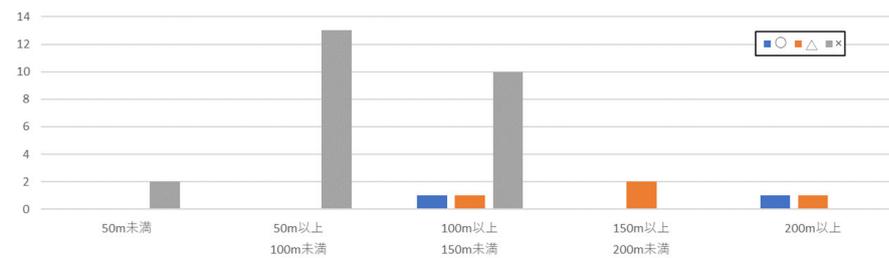
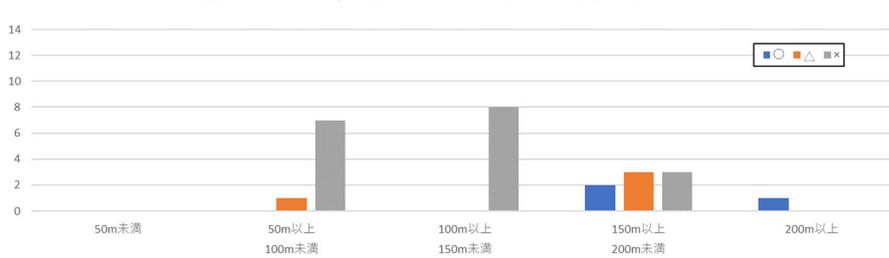
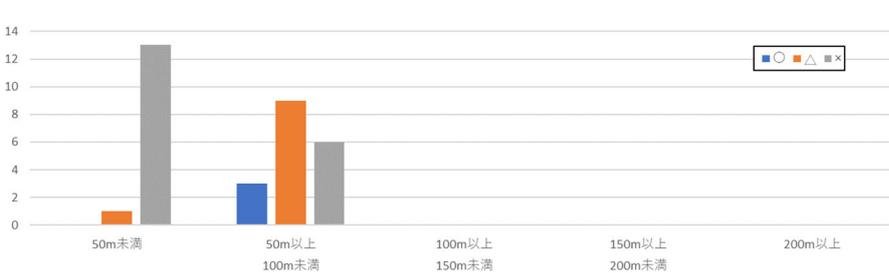
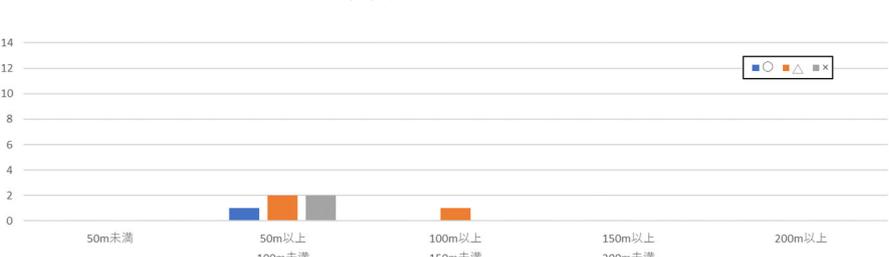
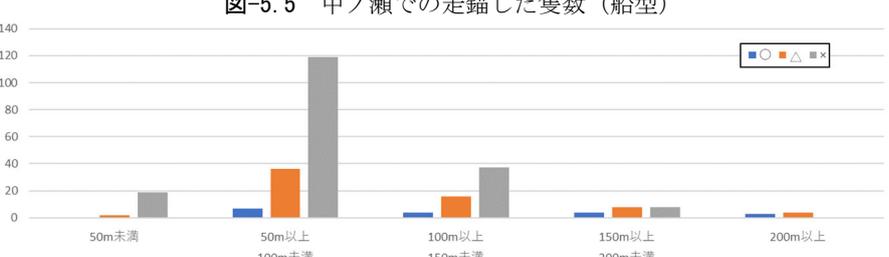
図-5.1 東京・千葉での走錨した隻数 (船型)

図-5.2 川崎・横浜での走錨した隻数 (船型)

図-5.3 木更津での走錨した隻数 (船型)

図-5.4 横須賀での走錨した隻数 (船型)

図-5.5 中ノ瀬での走錨した隻数 (船型)

図-5.6 東京湾全体での走錨した隻数 (船型)

表-5.1及び図-5.1～図-5.6は、東京湾内各海域での避泊船舶を対象に走錨の有無を判定した結果である。

今回の台風では70%程度の船舶が大きく走錨したと推定される。いずれの海域においても全長の大きな船舶の方が全長の小さな船舶に比べ走錨していない傾向にあり、全長200m以上の船舶では大きな走錨(×)は確認されなかった(全長150m以上200m未満の8隻が最大)。

海域別に比較した場合、最も大きく走錨した船舶の割合が高いのは川崎・横浜であり(81%)、一方、横須賀、中ノ瀬は大きく走錨した船舶の割合がやや少ない。

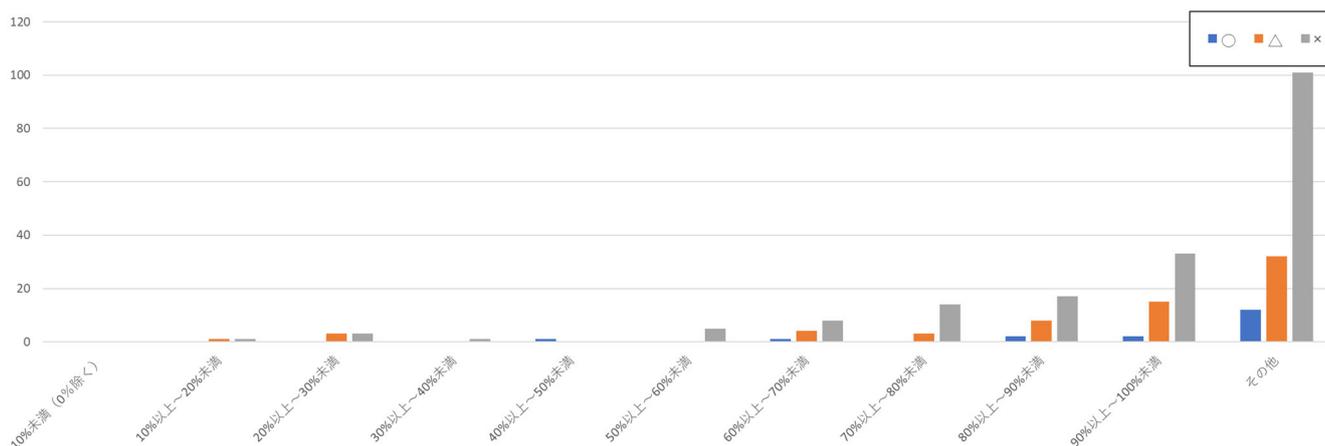
図-5.9 東京湾内の走錨した隻数(積載率)

表-5.3と図-5.9は、東京湾内に錨泊していた船舶のうち、走錨した船舶の船舶隻数を積載率に着目して集計したものである。ここで積載率は「観測された喫水(AISによる実喫水) / 満載喫水」と定義している。一般的には積載率が小さい方が、水面上の風圧面積が大きくなり風の影響を受けやすい。

しかし今回の分析において積載率と走錨した船舶に明確な関係はみられない。ただし、概ね正確な値と思われる数値(喫水の50%以上~100%未満)を喫水(AISによる実喫水)に入力している船舶は半数以下であり、明らかに誤りである100%以上の入力もみられた。

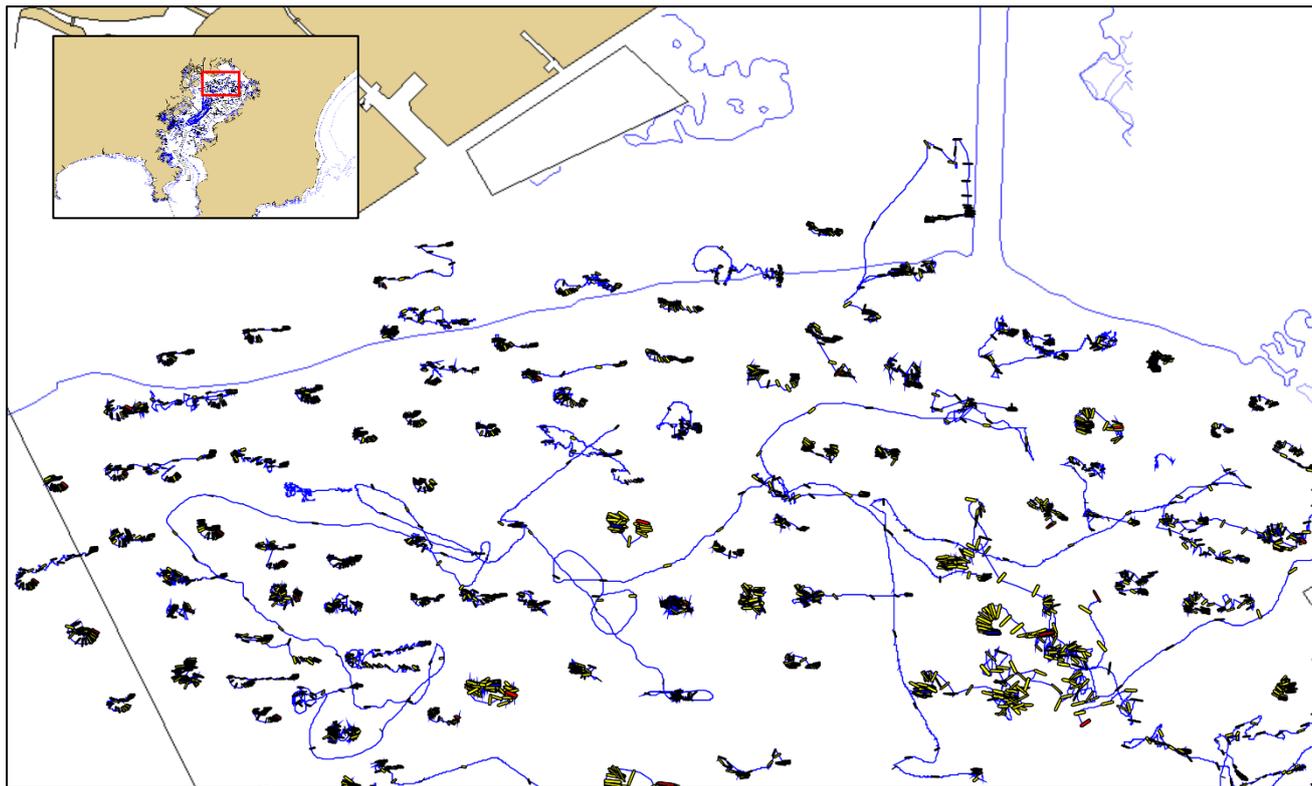
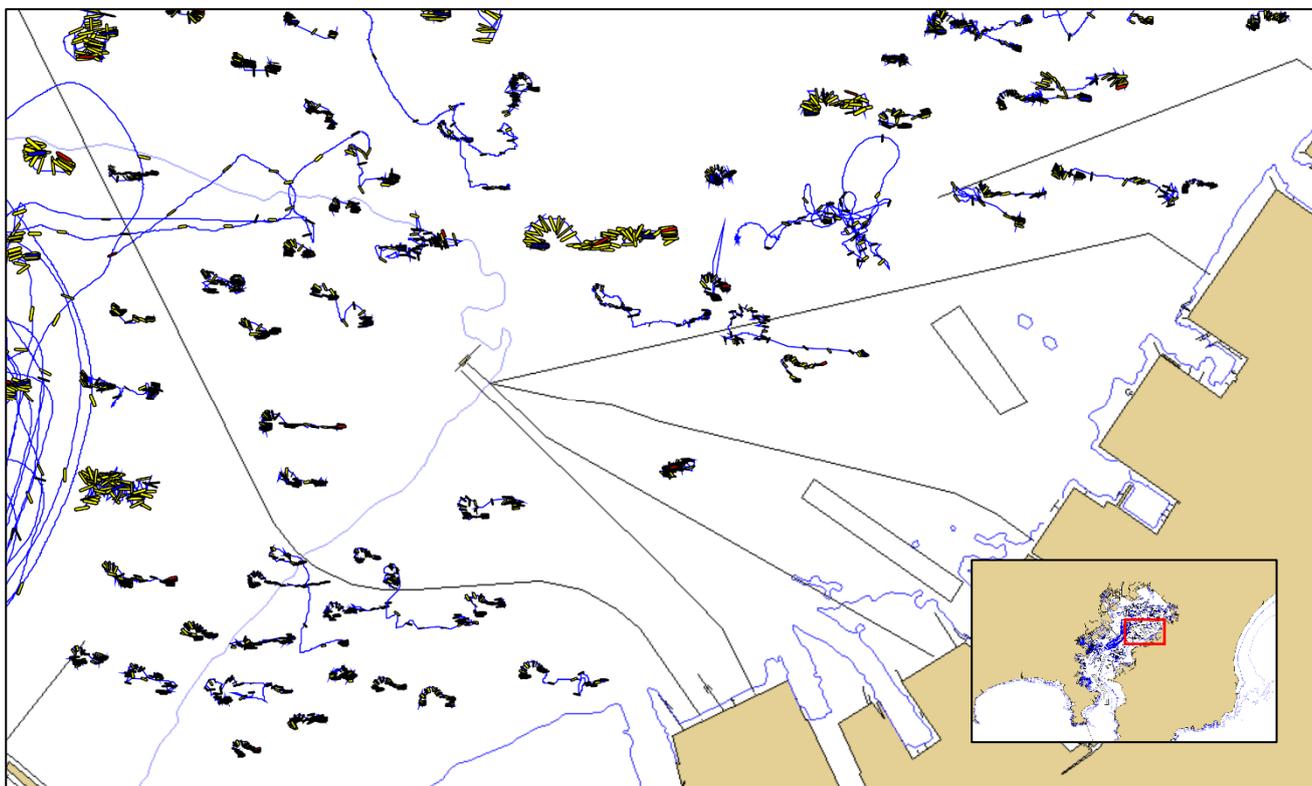
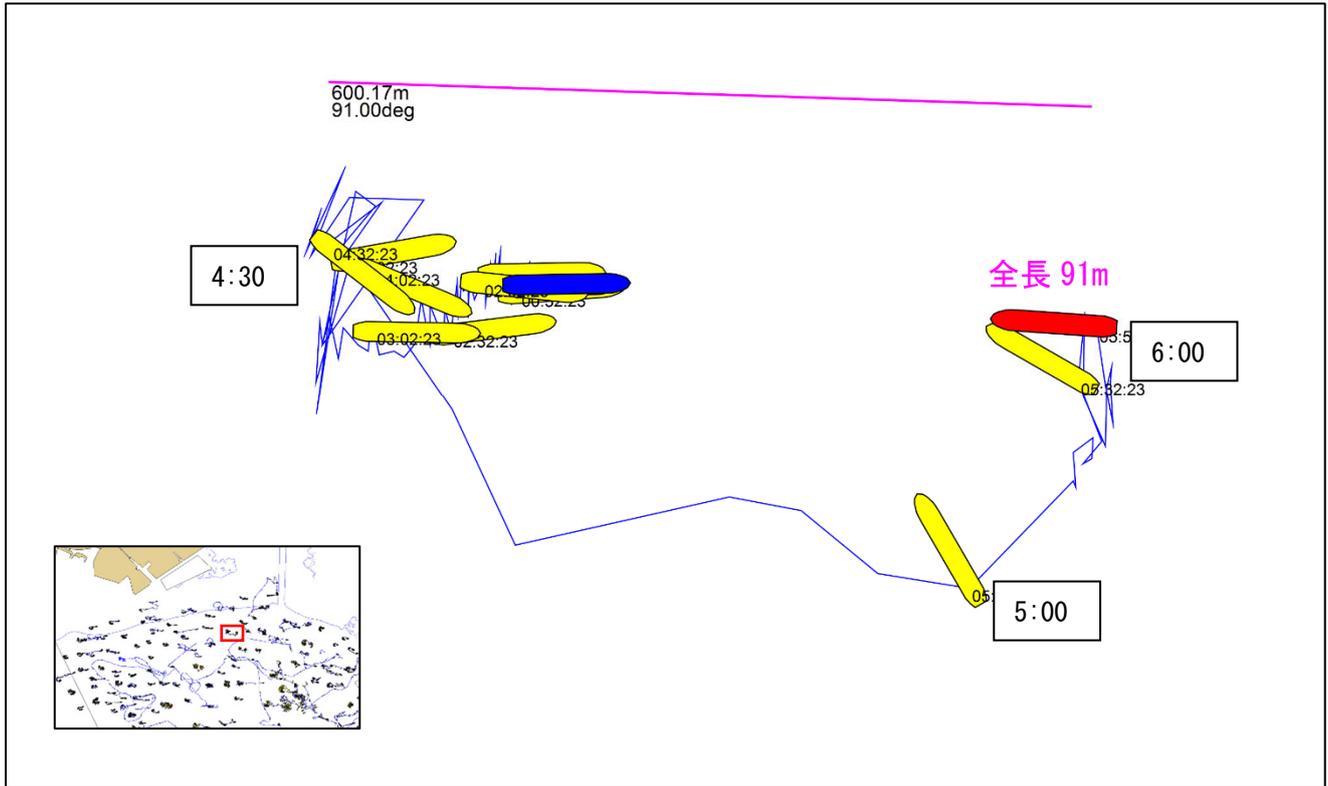
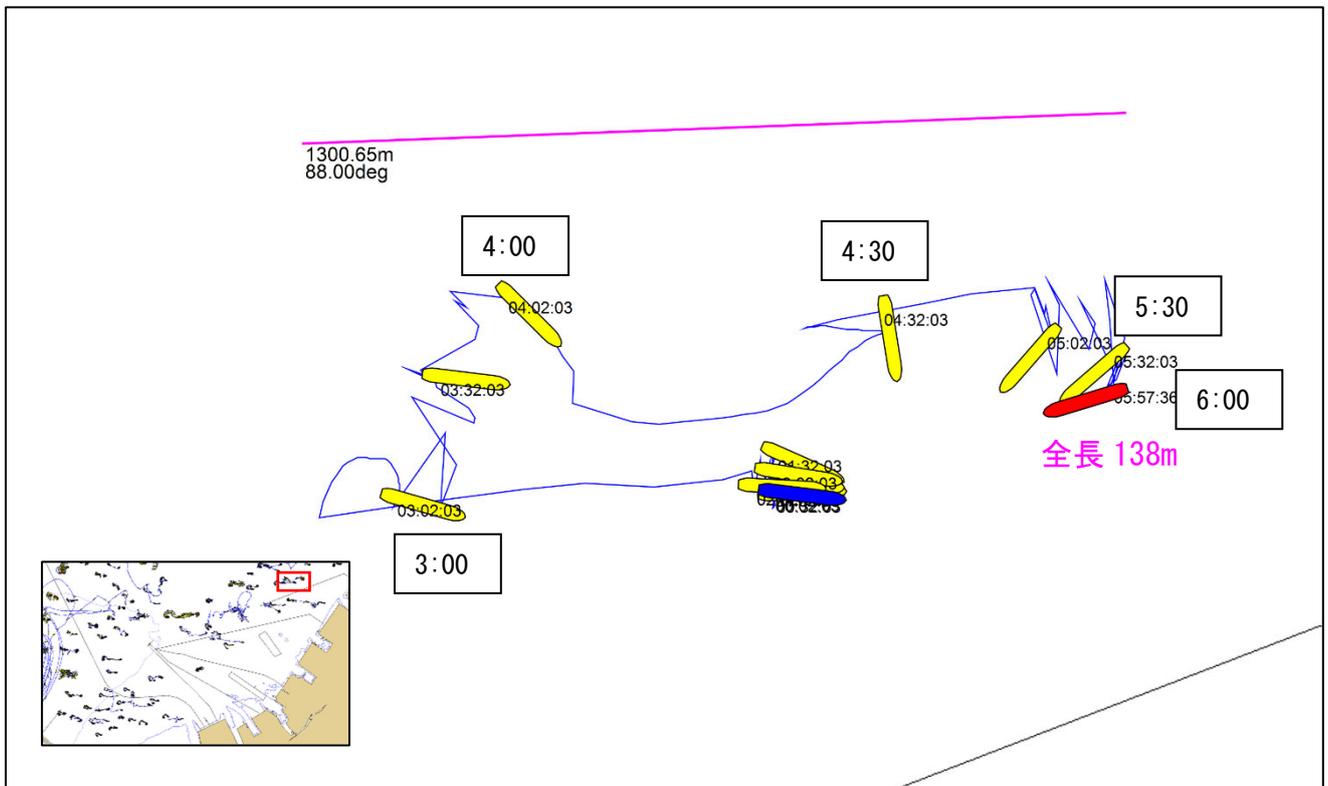
図-5.10 船舶の状況（東京・千葉 北側）

図-5.11 船舶の状況（東京・千葉 南側）

図-5.12 走錨した船舶の状況（東京）

図-5.13 走錨した船舶の状況（千葉）

東京・千葉(図-5.10～図-5.13)においては、台風と船舶の位置関係によって時計回りか反時計回りは異なるが、どちらの場合も風向きが変化する前(4:00以前)に東から西へ短い距離を走錨し、風向きが変化している途中(4:00-5:00)に西から東へより長い距離を走錨している船舶が多かった。風向きが変化した後(5:00以降)は、多くは走錨していない。また、走錨した後、自航し、他の場所に移動し錨泊し始めた船舶も確認できる。

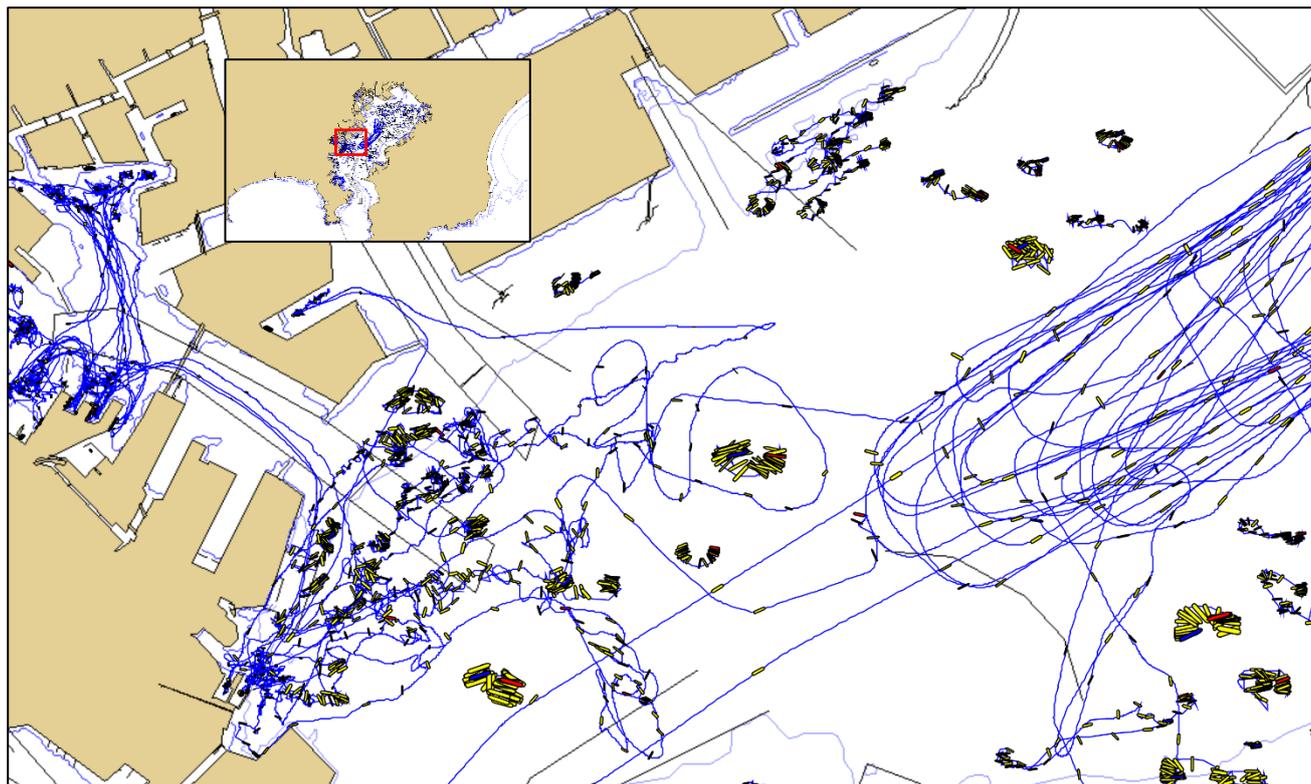
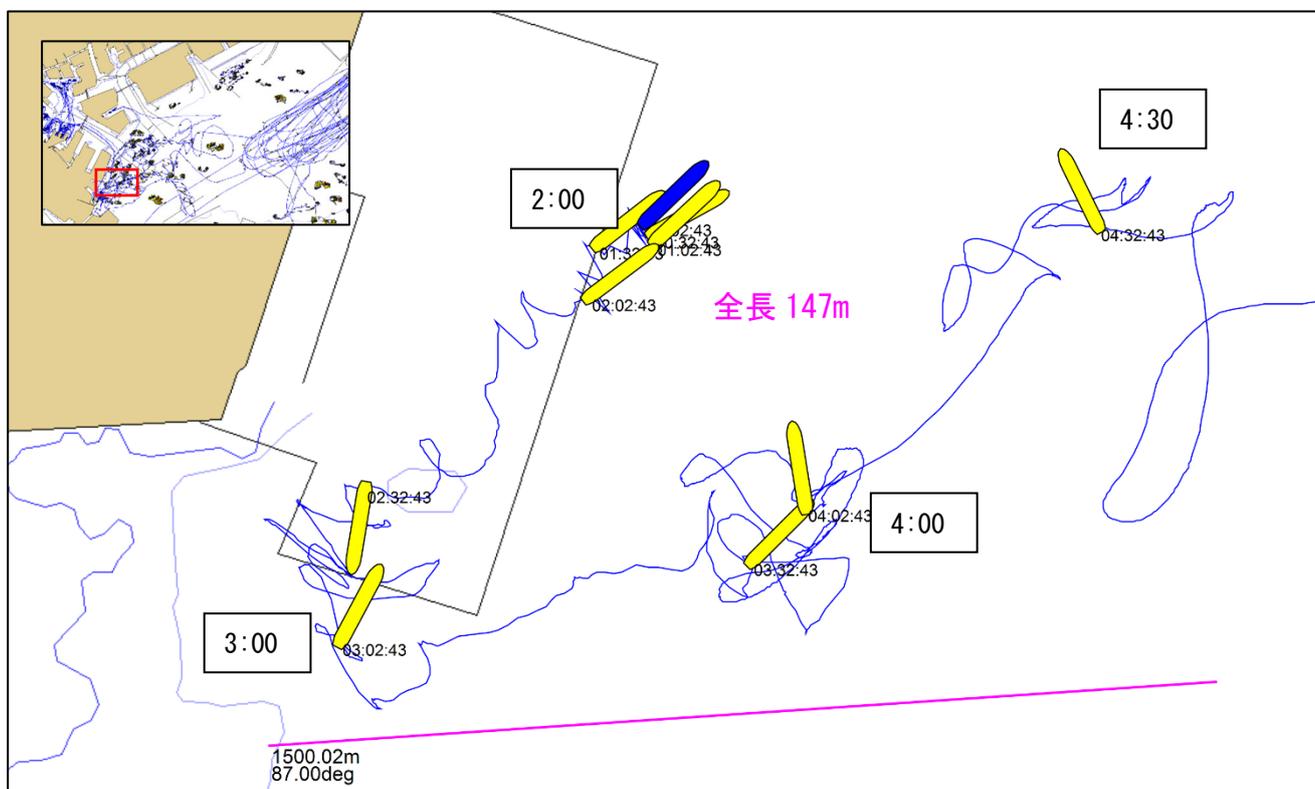
図-5.14 船舶の状況 (川崎・横浜)

図-5.15 走錨した船舶の状況 (川崎・横浜)

川崎・横浜(図-5.14～図-5.15)においては、風速が急に強まった2時頃から、まず北東からの風に流され、その後、風向きが変化した3:00以降に、それ以前とは逆の方向に走錨した船舶が多かった。川崎と比べ横浜の方が長い距離を走錨している船舶が多い。また、他の海域と比べ、走錨後、錨泊せず周辺を移動しながら耐えていたと推測される船舶も多くみられた。

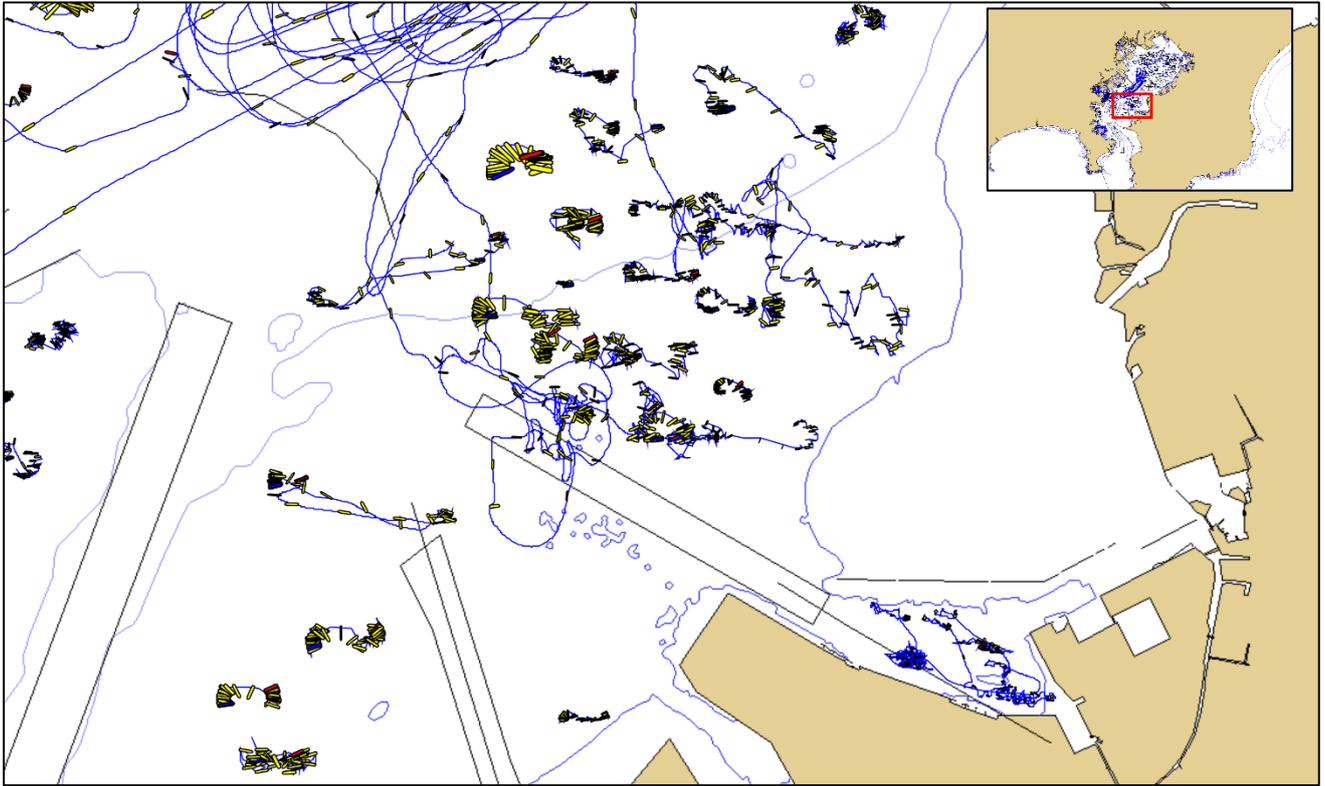
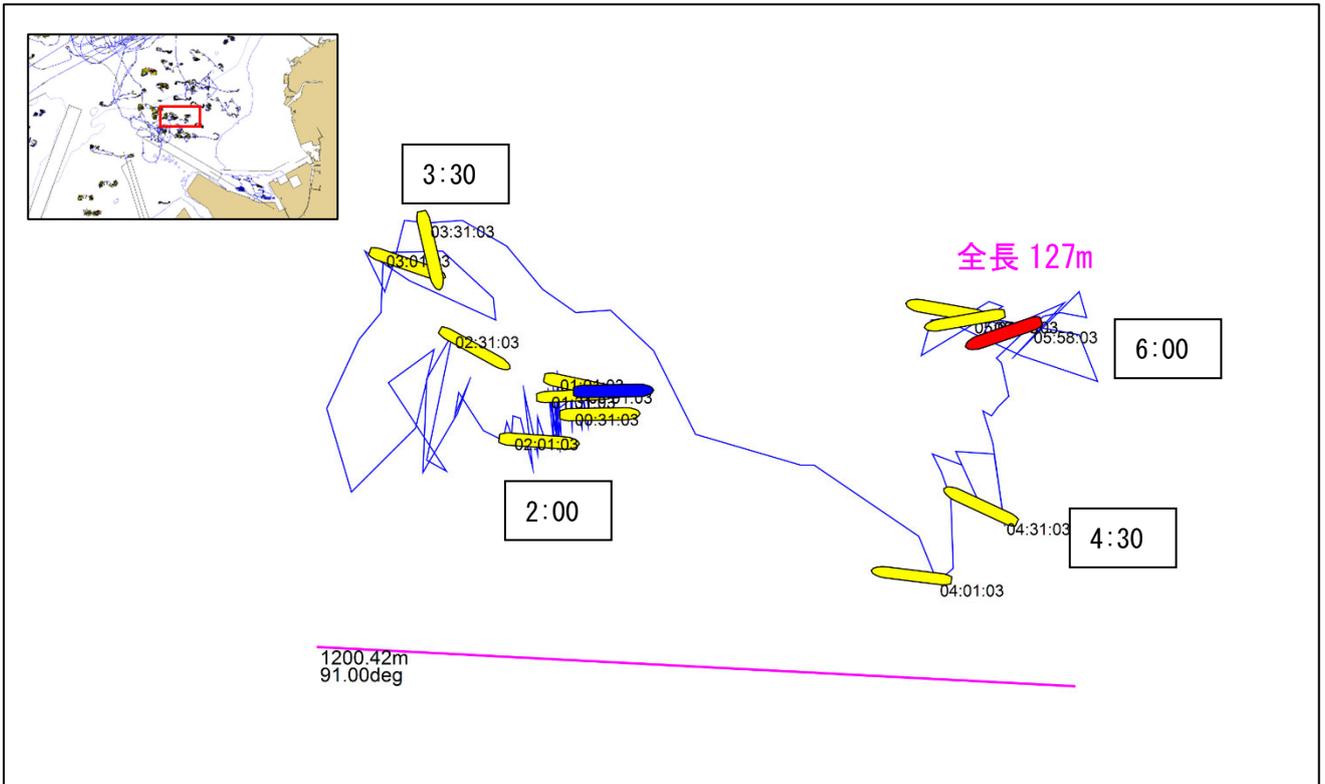
図-5.16 船舶の状況 (木更津)

図-5.17 走錨した船舶の状況 (木更津)

木更津(図-5.16～図-5.17)においては、風向きが変化する3:00以前に東から西へ短い距離を走錨し、風向きが変化している途中(3:00-4:00)に西から東へより長い距離を走錨している船舶が多かった。風向きが変化した後(4:00以降)は、多くは走錨していない。

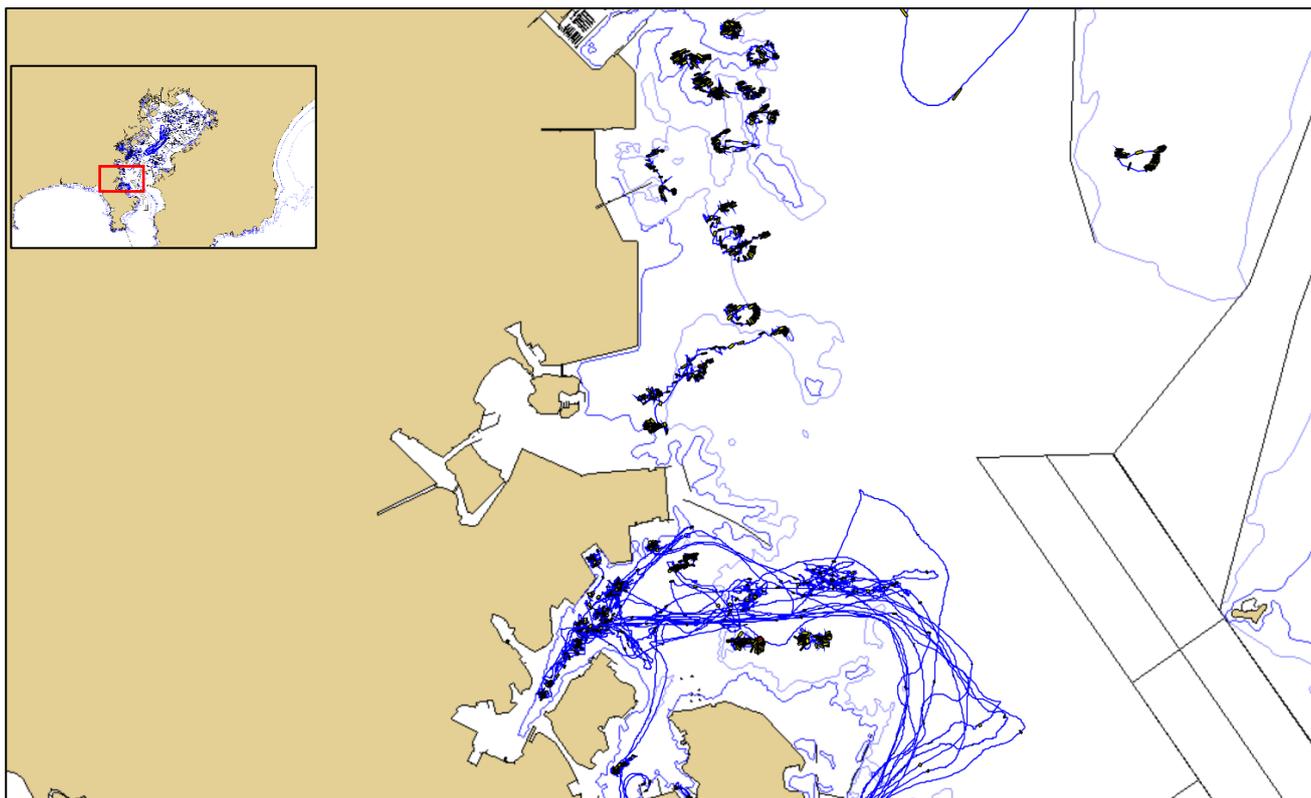
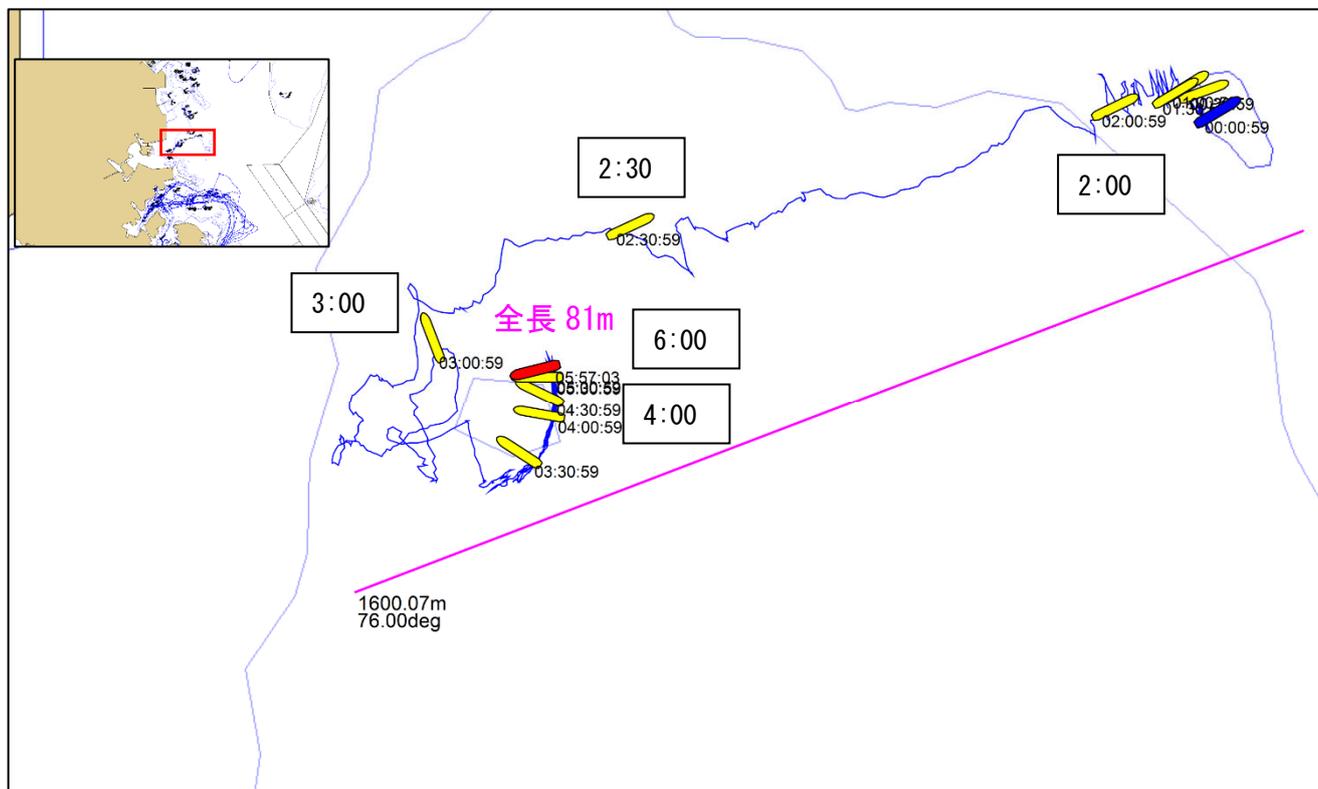
図-5.18 船舶の状況（横須賀）

図-5.19 走錨した船舶の状況（横須賀）

横須賀(図-5.18～図-5.19)においては、風向きが変化する前(3:00以前)に東から西へ長い距離を走錨し、風向きが変化した途中(3:00-4:00)に走錨が止まり、風向きが変化した後(4:00以降)は通常の錨泊に戻った船舶が多かった。また途中から岸壁に移動したタグボートがみられた。

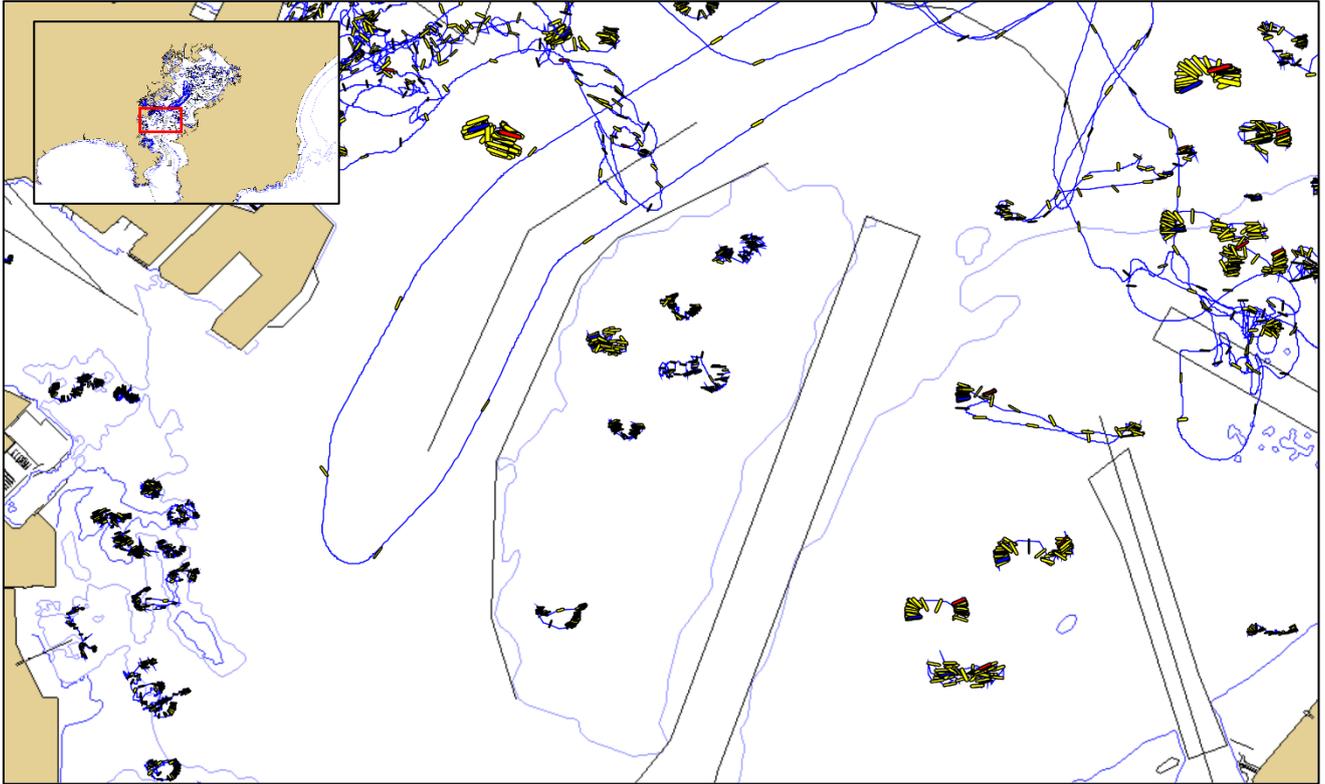
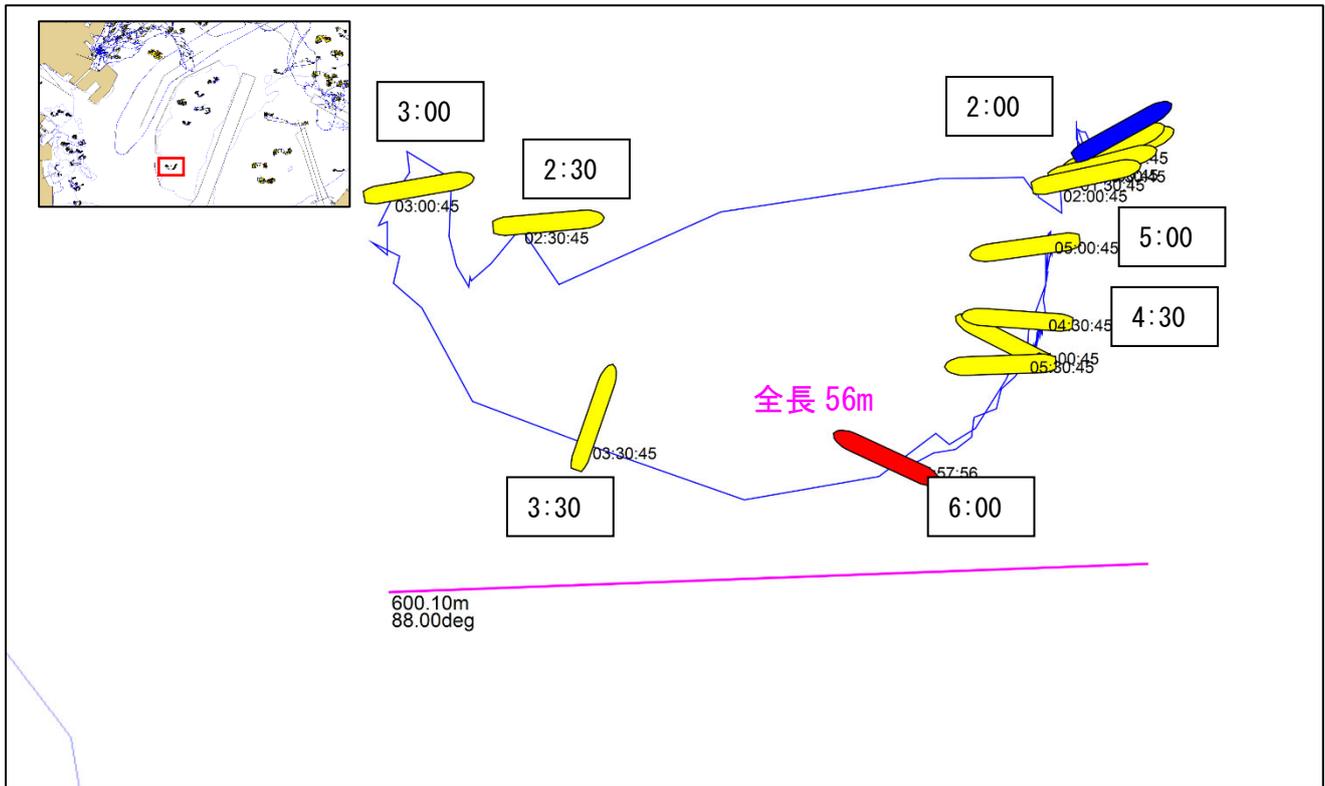
図-5.20 船舶の状況 (中ノ瀬)

図-5.21 走錨した船舶の状況 (中ノ瀬)

中ノ瀬(図-5.20～図-5.21)においては、風向きが変化する前(3:00以前)に東から西へ走錨し、風向きが変化している途中(3:00-4:00)に西から東へ同じくらいの距離を走錨している船舶が多かった。風向きが変化した後(4:00以降)は、多くは走錨していない。

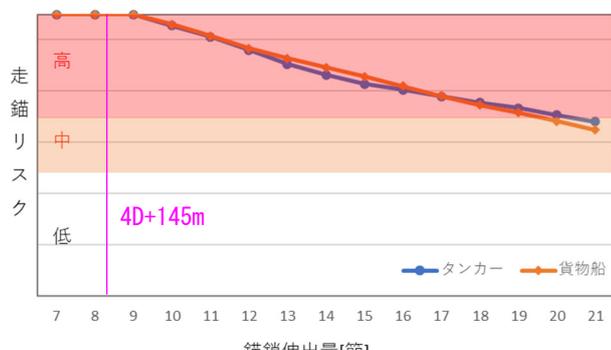
図-5.22 走錨リスク推定結果

これを踏まえ図-5.22は図-5.23で示した2隻の船舶を対象に海上技術安全研究所が公開している錨ing（走錨リスク判定システム）<sup>8)</sup>を用い、錨長を長くした場合のリスク軽減の可能性を試算した結果である。この判定システムでは風圧や錨による支持力等を考慮し、走錨のリスクが評価される。

「風速30m/s以上の式」を用いる場合には、今回の台風程度の風速を対象2隻に与えて算定した場合、錨の長さが不足し（船を支持する力が不十分であり）走錨のリスクが高いと判定される。錨の長さを長くしていくに従い、走錨リスクは減少する。

この判定システムでは船舶エンジンの利用も考慮できるが、今回は対象2隻の出力等の情報が不明であるため、算定においてこれを考慮していない。なお算定上は走錨リスクが極めて高い判定結果であるが、実際には機

関を稼働させたであろうため、大きく走錨した状況はみられない。今後、台風が強大化した場合には、現在の指標式以上に錨を長く設定した算定式やこのような錨泊に対応した水域施設の検討が必要になるものと考えられる。

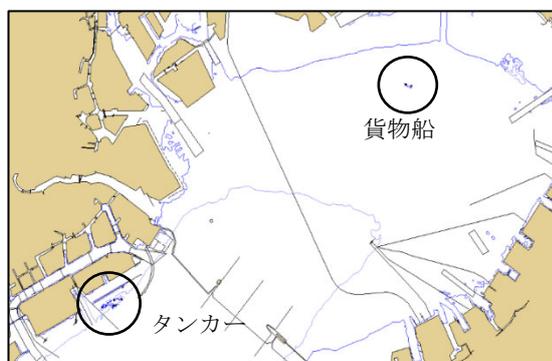
図-5.23 走錨リスク推定対象船舶
