# 1. 下水道管路を対象とした総合マネジメントに関する研究

下水道研究室 室 長 岡安 祐司  
主任研究官 田本 典秀  
交流研究員 原口 翼

## 2. 下水道管路の防災・減災技術の開発に関する実態調査

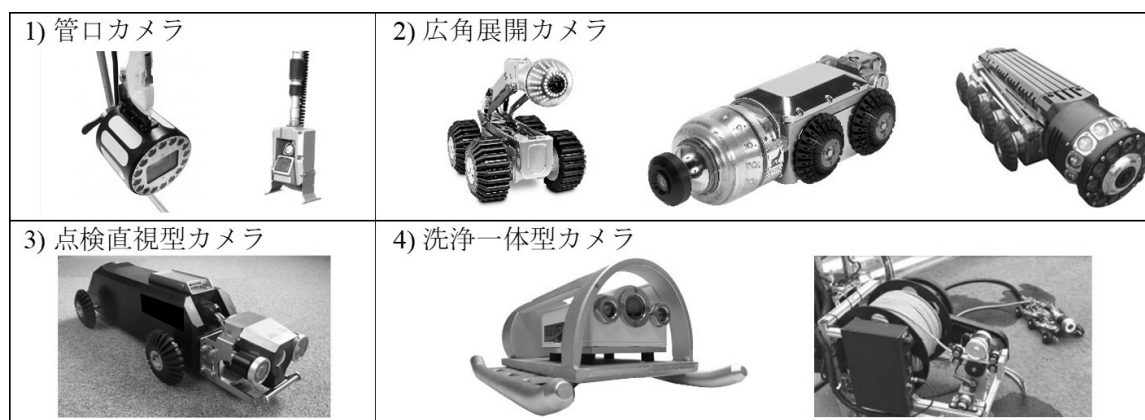
図2 本研究でコスト試算の対象とした簡易調査技術

績、更に適用範囲の広さ等を勘案し、「管口カメラ」、「広角展開カメラ」、「点検直視型カメラ」および「洗浄一体型カメラ」の4つを簡易調査技術の検討対象とした（図2）。詳細調査技術は、従来から用いられているテレビカメラ（直視側視カメラ）調査とした。

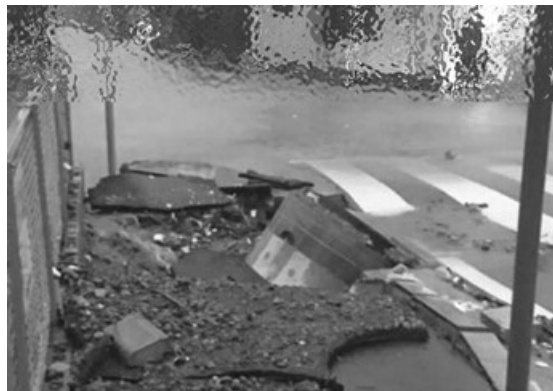
写真 1 大雨による下水道管路の被災例  
（マンホールの破損）
