1. 下水道管路の防災・減災技術の開発に関する実態調査

下水道研究室 室 長 岡安 祐司
主任研究官 茨木 誠
研 究 官 日下部 包
交流研究員 成瀬 直人

2. 下水処理場の応急復旧対応を再現可能な 下水処理実験施設整備及び検討

3. 下水処理プロセス安定化・高度化のための 微生物データベース構築に関する基礎的研究

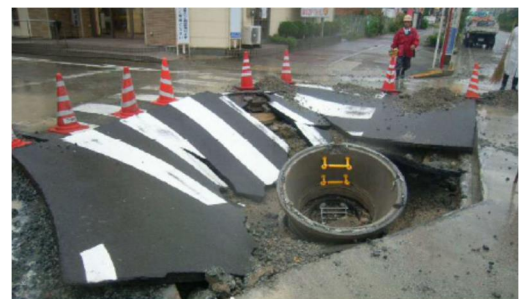
図 1 マンホールの被災事例

過去 10 年間に被災が発生した自治体を 8 団体選定し、被災箇所における構造諸元及び被災当時の降雨状況等に関する資料収集に加え現地踏査を行った。図 1 にマンホールの被災事例を示す。また、整理した項目は表 1 のとおりである。

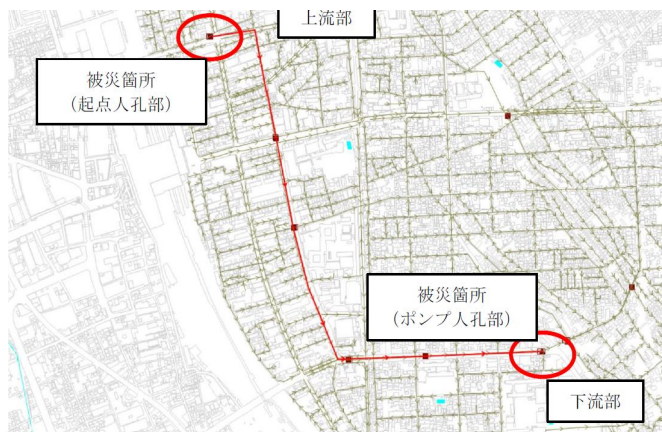
図5 被災箇所のマンホール部位置平面図

本文では、C市を検討の1例として示す。C市における被災箇所は起点人孔部・ポンプ人孔部であり、流末はポンプ場へ接続している。流出解析モデルにおける被災箇所のマンホール部平面図は図5のとおりである。対象降雨は2018年8月27日降雨とし、C消防署の地上雨量計の降雨データ(図6)を適用した。

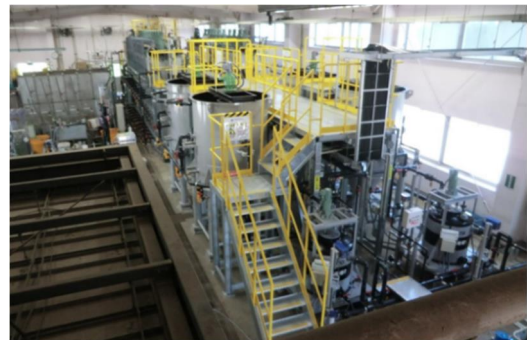
図6 施設全景

とや、施設の一部を実験的に停止させて運転再開の再現運転等を行うことは困難である。そのため、応急復旧方法と水質改善効果の評価実施を目的として実際の下水処理場と同様の施設構成及び災害時の機能喪失状態からの運転再開を再現可能とした図6に示す実験施設を建設した（災害リスクマネジメント下水処理実験施設）。
