# 熊本地震からの復旧・復興を 加速し、強力に推進します

国土技術政策総合研究所

熊本地震復旧対策研究室 研究室長 星隈 順一

# 熊本地震復旧対策研究室を設置

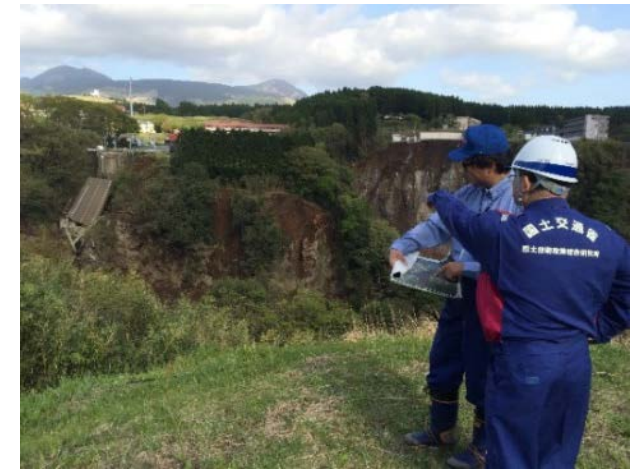
現場での被災状況調査

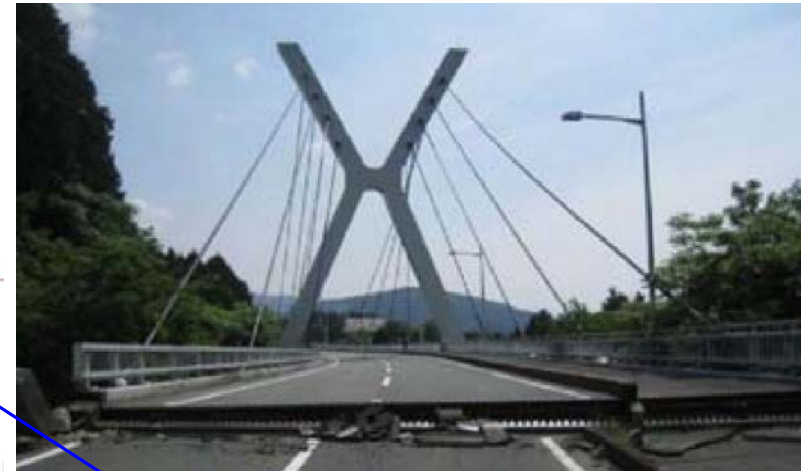
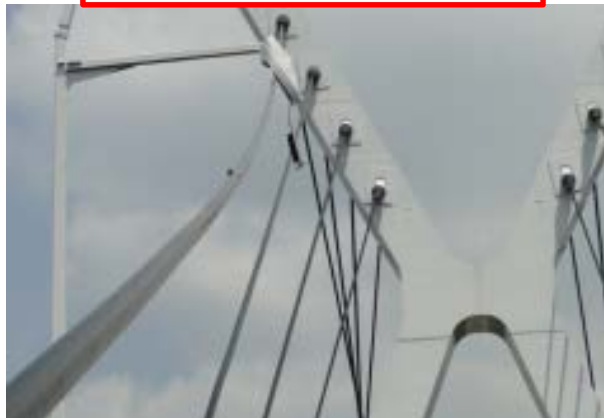
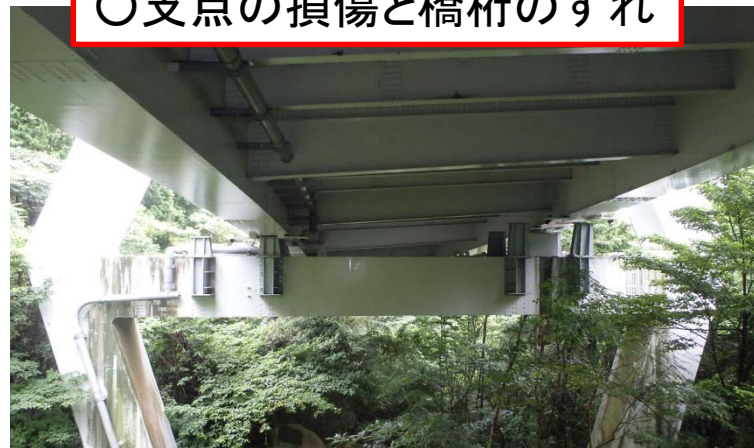
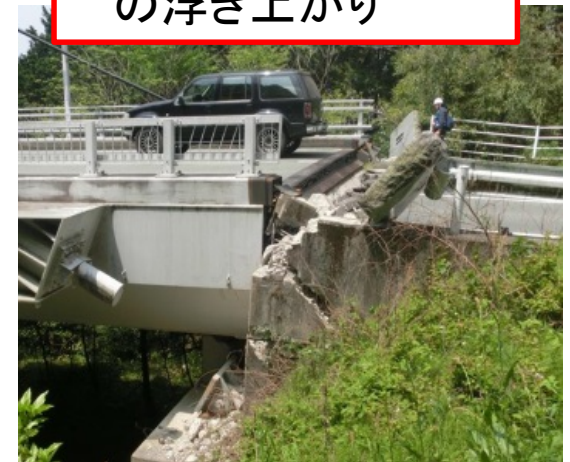
## 桑鶴大橋

○支点の損傷と橋桁のずれ

○支点の損傷と橋桁の浮き上がり

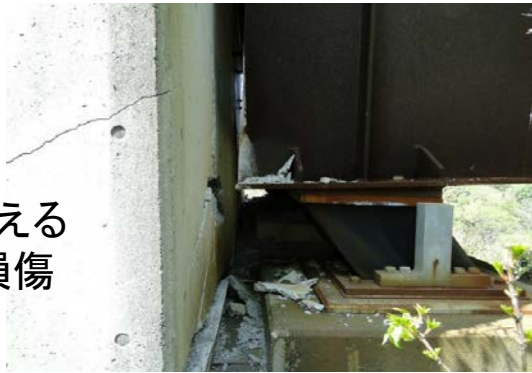
### 俵山大橋

橋桁を支える  
支点の損傷

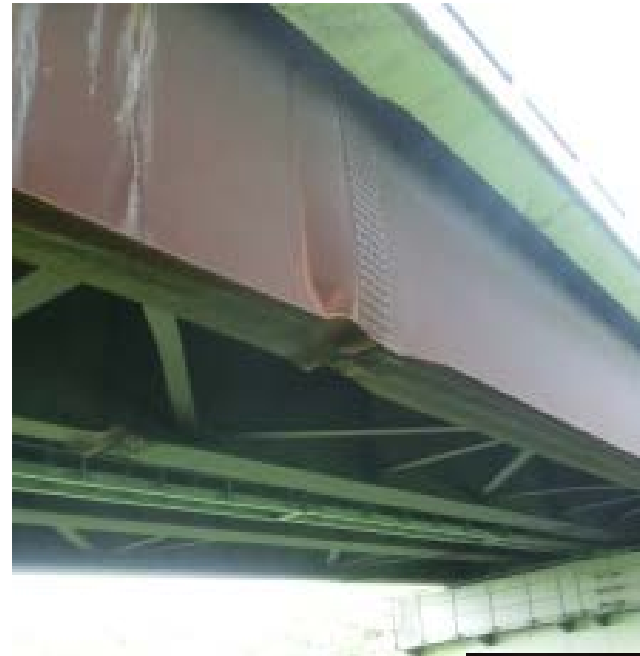
橋の主桁に  
生じた変形

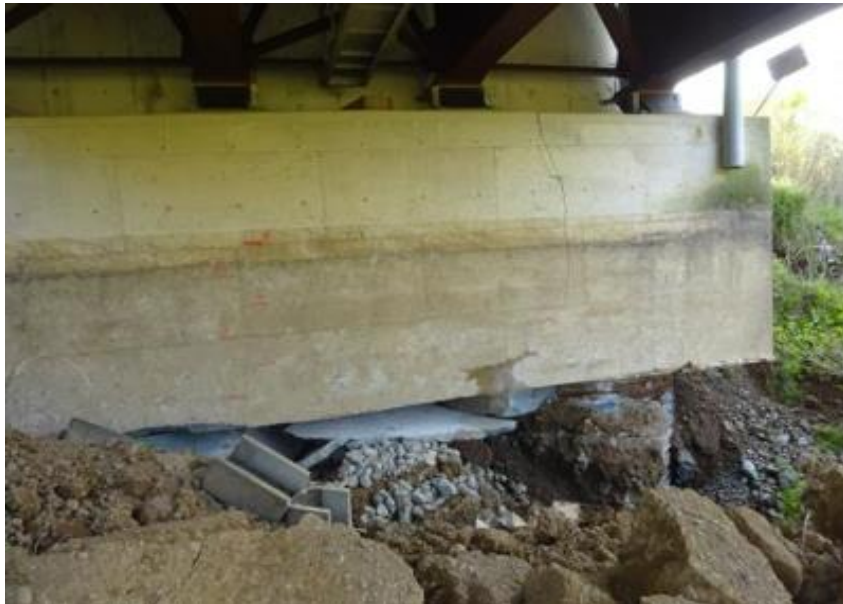
橋桁を支える  
支点の損傷

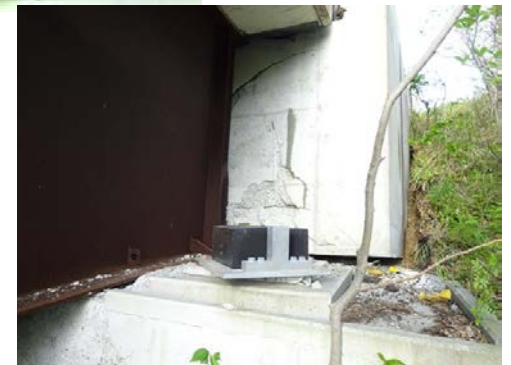
沈下した  
橋台
